**INSTITUTO COSTARRICENSE DE ACUEDUCTOS Y ALCANTARILLADOS
UEN DE GESTIÓN AMBIENTAL DEL RECURSO HÍDRICO
ÁREA FUNCIONAL DE HIDROGEOLOGÍA**

**ESTUDIO HIDROGEOLÓGICO:
EVALUACIÓN DE CONDICIONES GEOLÓGICAS E HIDROGEOLÓGICAS DE SITIO
ALTO LAS ESPERANZAS, SAN ISIDRO DE EL GENERAL,
PEREZ ZELEDÓN, SAN JOSÉ.**

Noviembre 2015

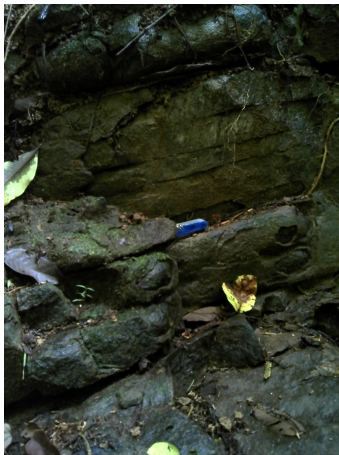
Se describió brevemente un afloramiento en la margen derecha de la quebrada, el cual desde el punto de vista geológico, los materiales que afloran en el lecho de la quebrada son areniscas de grano medio, que buzando aproximadamente unos 35° hacia el NE (Fotografía 1), se observa meteorización esferoidal (Fotografía 2). Existen fracturas en dirección N franco.

Fotografía 1. Areniscas buzando hacia el NE. Coordenadas E 567558 m y N 139255 m, Costa Rica Lambert Norte.

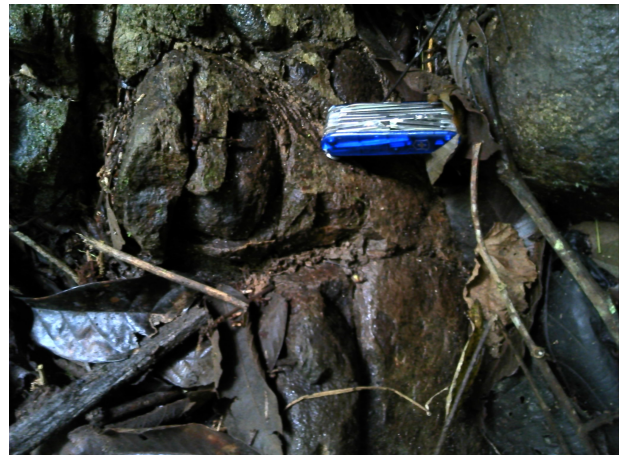
Fotografía 2. Areniscas con presencia de alteración esferoidal. Coordenadas E 567564 m y N 139262 m, Costa Rica Lambert Norte.

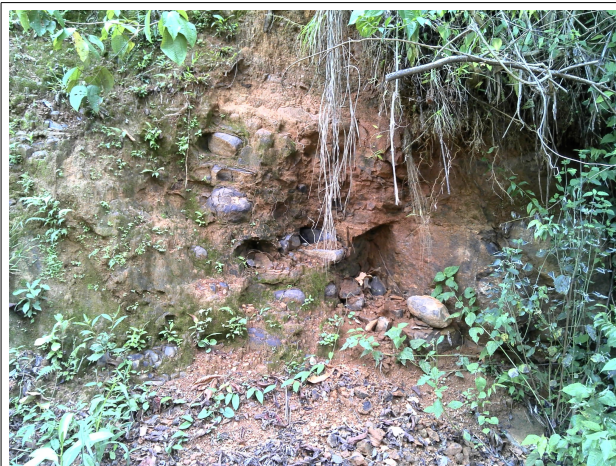
En las siguientes fotografías se observa el afloramiento encontrado, el cual tiene una condición más alterada y meteorizada que en el punto 1, donde se aprecia el desarrollo de suelos de gran espesor (**Fotografía 3**) y también se observan los bloques con alteración esferoidal (**Fotografía 4**)

Fotografía 3. Afloramiento margen derecha de la quebrada, en el cruce de ésta con el camino. Coordenadas E 567809 m y N 139054 m, Costa Rica Lambert Norte.

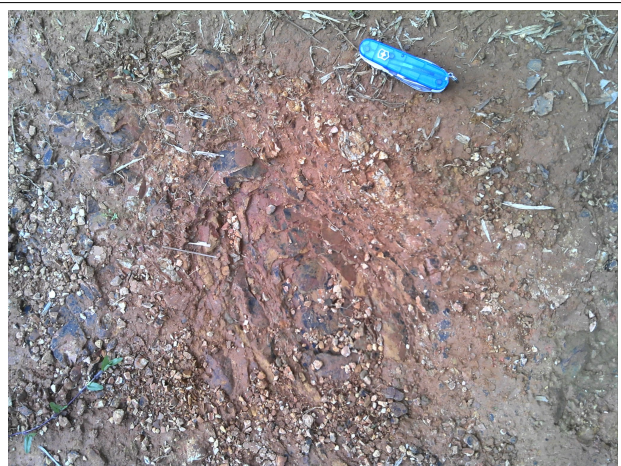
Fotografía 4. Relictos de bloques con presencia de alteración esferoidal. Coordenadas E 567801 m y N 139099 m, Costa Rica Lambert Norte.

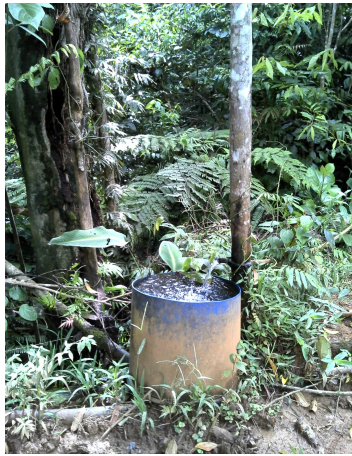
Antes de llegar a la toma existe una pequeña captación de uso exclusivo para los animales de la finca. (**Fotografía 5**).

Fotografía 5. Captación para los animales de la finca. Coordenadas E 567926 m y N 138994 m, Costa Rica Lambert Norte.

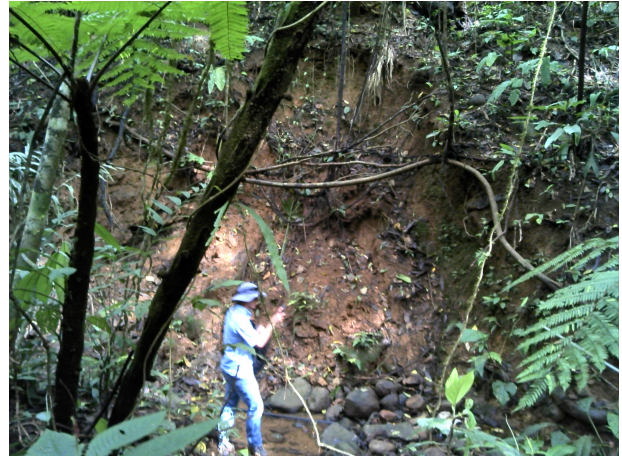
La toma está en la base de un pequeño deslizamiento, como se observa en la **figura 6 y 7**.

Fotografía 6. Sitio de Toma, donde se puede observar la corona de deslizamiento. Coordenadas E 567899 m y N 138941 m, Costa Rica Lambert Norte.

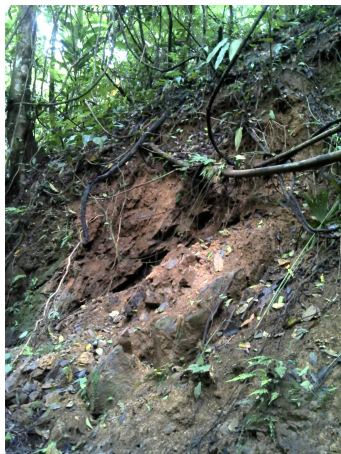
Fotografía 7. Sitio de Toma, donde se puede observar la corona de deslizamiento. Coordenadas E 567892 m y N 138942 m, Costa Rica Lambert Norte.

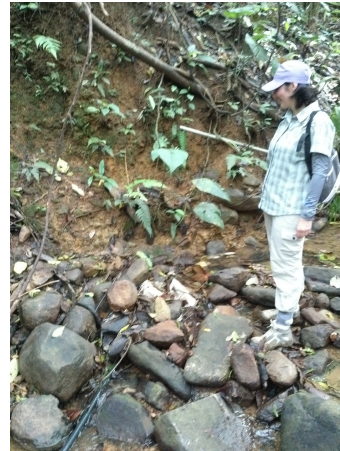
En la **fotografía 8**, se pueden apreciar los bloques del coluvio del deslizamiento, alternados con los bloques de la quebrada, en general los bloques de areniscas son subangulares a subredondeados de tamaño centimétrico. La muestra recolectada en el campo corresponde a una lava.

Fotografía 8. Sitio de Toma, se observan bloques del coluvio del deslizamiento, mezclados con los bloques de la quebrada. Coordenadas E 569266 m y N 140374 m, Costa Rica Lambert Norte.

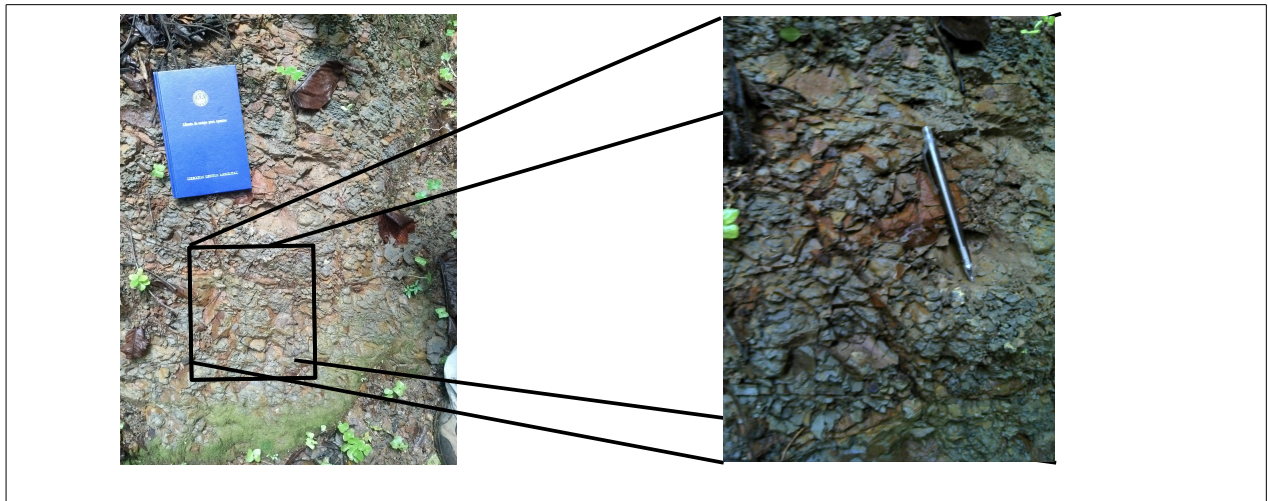
Esta toma abastece a una única familia, que vive a la par del Liceo. La naciente es un lloradero diseminado en un paredón, donde se observan zonas con alto fracturamiento y meteorizadas (**Fotografía 12 y 13**) y otras zonas con mejor calidad geomecánica (**Fotografía 14**) de donde se observa mayor afluencia de agua. Las coordenadas en Lambert Sur (Fig. 1) del punto son:

Fotografía 12. (izquierda) Areniscas finas muy fracturadas al costado izquierdo, visto de frente el paredón. Coordenadas E 569258 m y N 140373 m, Costa Rica Lambert Norte. **Fotografía 13.** (derecha) Detalle de la zona señalada con un recuadro en la fotografía 12. Coordenadas E 569265 m y N 140383 m, Costa Rica Lambert Norte.

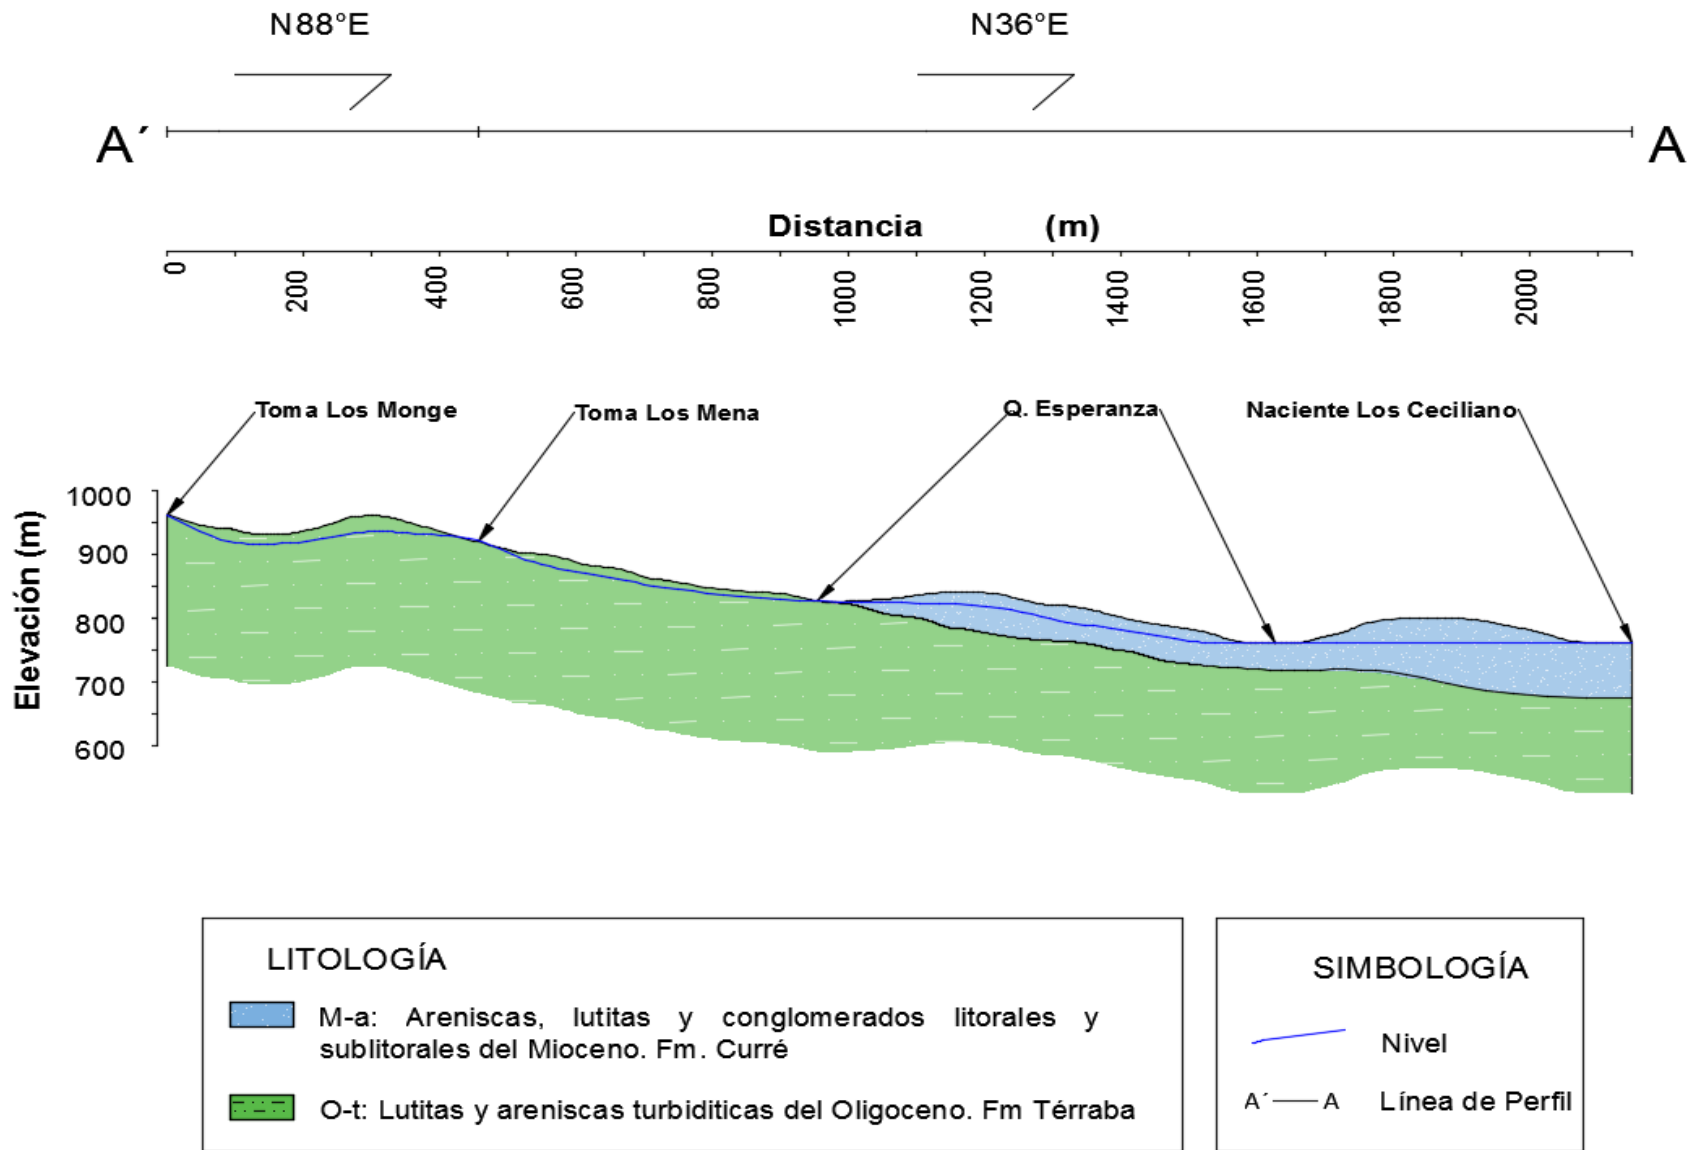
Figura 4: Perfil Hidrogeológico A' - A

A continuación en la figura 3, se muestra el perfil hidrológico A-A', señalado en planta en la figura 2. En el perfil hidrogeológico se puede observar las tomas de Los Cecilianos, Los Mena y Los Monge, así como la litología y el nivel del agua de la zona.

La zona estudio corresponde a un acuífero libre, con el nivel superficial, muy influenciado por las quebradas. Como no se cuentan con pozos cercanos, el nivel indicado en el perfil, fue definido por criterio geológico, geomorfológico e hidrogeológico.

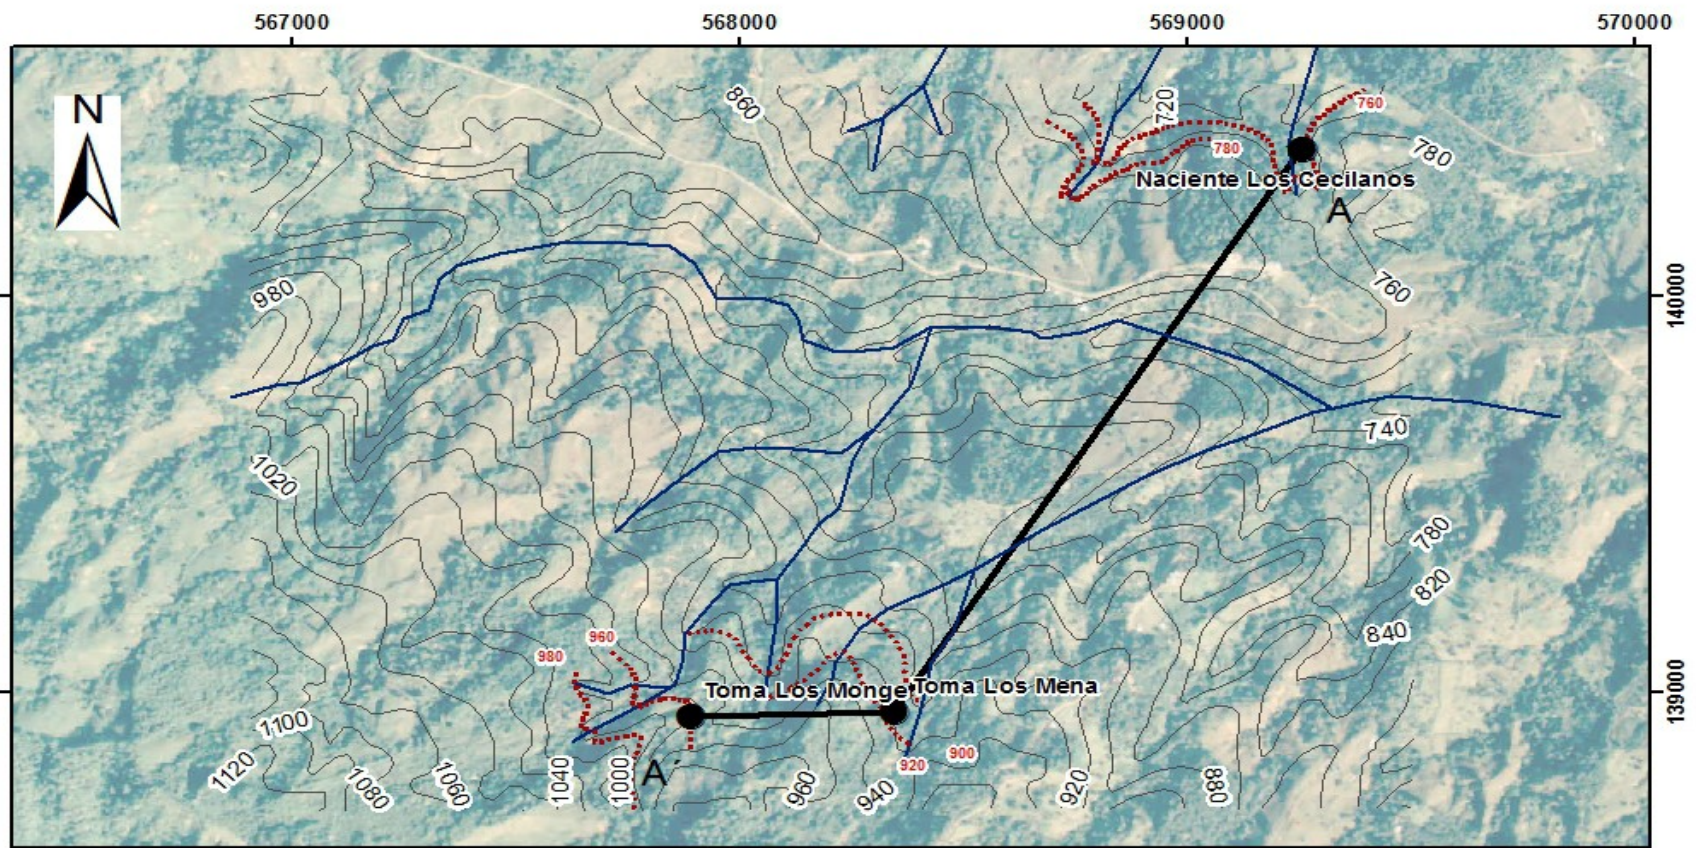
Figura 5: Mapa de Isofreáticas

En base a la información disponible se realizó el cálculo de las líneas isofreáticas para la zona de estudio, como se muestran en la Figura 5.

El gradiente hidráulico en la zona varía entre 0,15 (en la Toma Los Monge), 0,34 (en la Toma Los Mena) y 0,46 (en la naciente Los Ceciliano).

La dirección de flujo del agua subterránea es en sentido SW al NE.

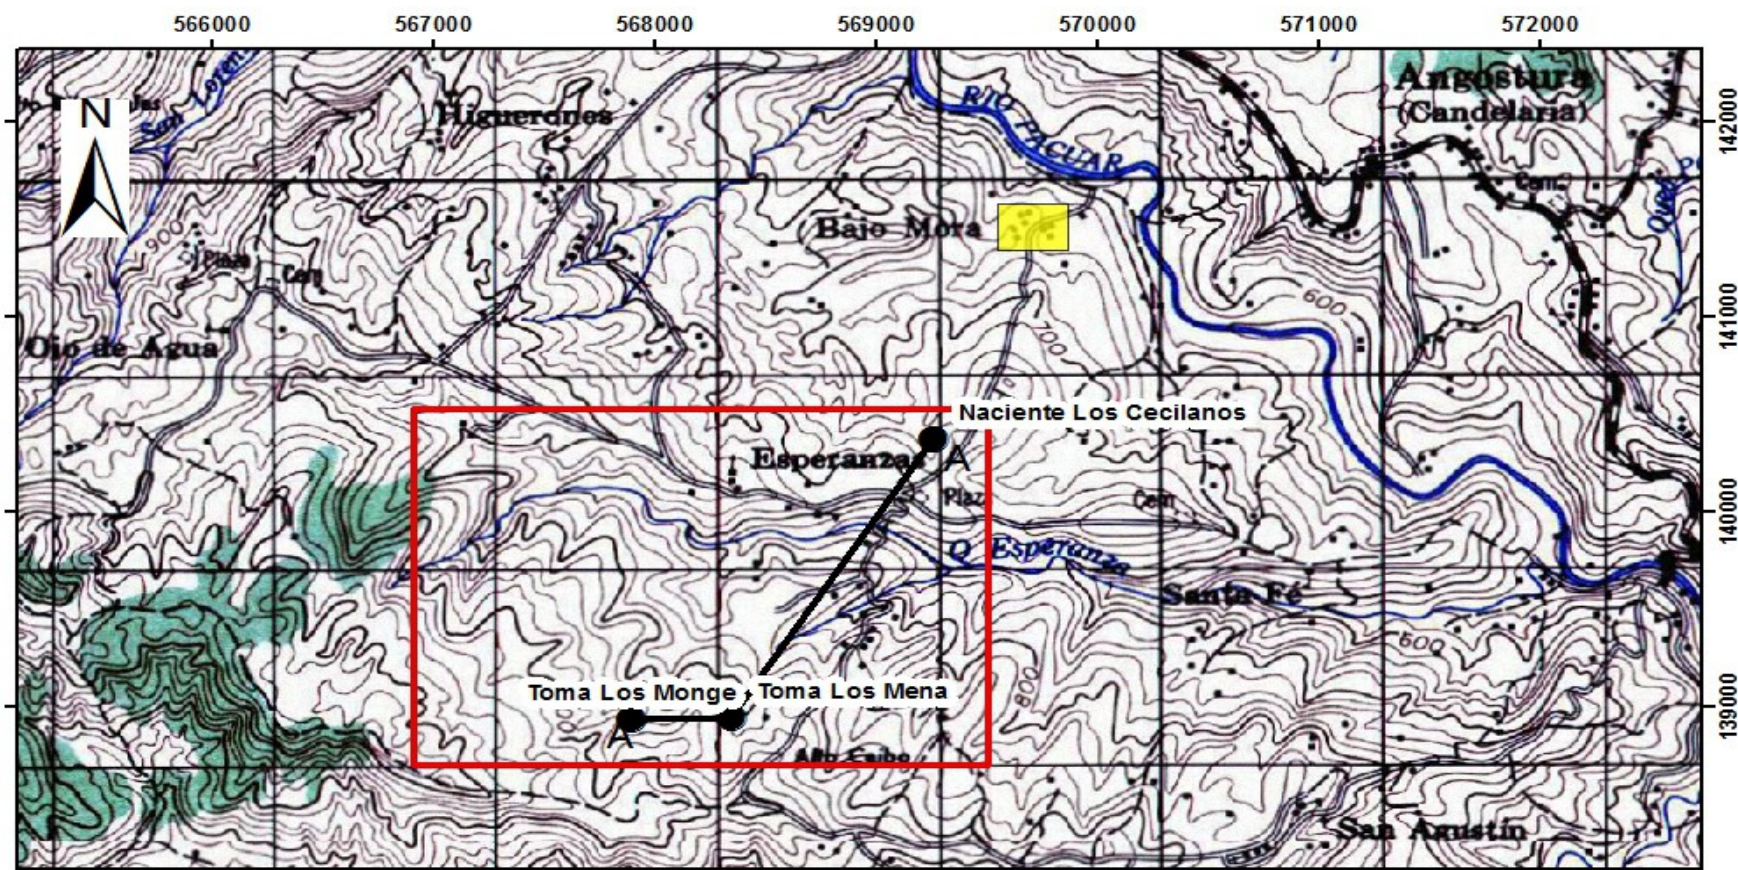
Adicionalmente, se recomienda valorar por parte de la Subgerencia de Sistemas Comunales la zona de Bajo Mora, (figura 6) que se encuentra aproximadamente a unos 1,200 m al NE de la Naciente de Los Ceciliano. En este punto, se observan unas condiciones geológicas más favorables, debido a que esta zona corresponde al punto cierre de los afluentes de la micro cuenca.

Y en caso de que éste sea favorable, posteriormente se podría ubicar una perforación exploratoria en dicha zona y desde ese punto estudiar la viabilidad de bombear hasta la comunidad de Alto Las Esperanzas, (preliminarmente se estima que debería superar un desnivel aproximado de 130 m, entre Bajo Mora y La Naciente de los Ceciliano).

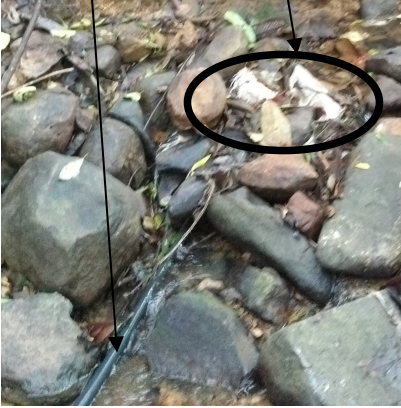
En la Toma de Los Monge y de la naciente de Los Ceciliano, las condiciones son más rudimentarias, éstas tomas están construidas con zinc metálico y sacos (**Fotografías 17 y 19**).

<p>Fotografía 17: Toma Los Monge. Se observan sacos y bloques colocados para hacer la captación. Coordenadas E 5679009 m y N 138932 m, Costa Rica Lambert Norte.</p>	<p>Fotografía 18: Toma Los Mena. Se observa la estructura de concreto. Coordenadas E 568358 m y N 138959 m, Costa Rica Lambert Norte.</p>	<p>Fotografía 19: Toma de la Naciente Los Ceciliano. Se puede observar las láminas de zinc para canalizar el agua y una pequeña caja de registro. Coordenadas E 569266 m y N 140370 m, Costa Rica Lambert Norte.</p>

Para aumentar la cantidad de agua que llega a la comunidad, se recomienda realizar mejoras en las captaciones, tales como: realizar captaciones fijas, con pequeñas pero adecuadas estructuras hidráulicas.

2. Se recomienda a la Subgerencia de Sistemas Comunales realizar una valoración del estado actual de cada toma, con la intención de realizar mejoras en las captaciones. Por ejemplo se pueden construir pequeñas estructuras de concreto permanentes para el caso de las Tomas de Los Monge, Colegio y de la naciente Los Ceciliano; así como dar mantenimiento efectivo a la Toma Los Mena. Con estas acciones se puede aumentar el caudal recolectado en cada toma y mejorar el servicio que se presta a la comunidad.

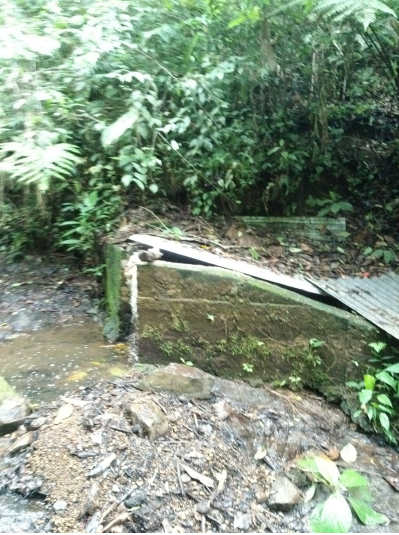
En el caso de la Toma de Los Mena, (**Fotografía 18**) se puede observar estructuras muy pequeñas de concreto y con poco mantenimiento.
