INSTITUTO COSTARRICENSE DE
ACUEDUCTOS Y ALCANTARILLADOS

Gestión Ambiental de Proyectos UE AyA/BCIE

Primer Trimestre 2020

ACTUALIZACIÓN DEL ARCHIVO FOTOGRÁFICO GESTIÓN AMBIENTAL

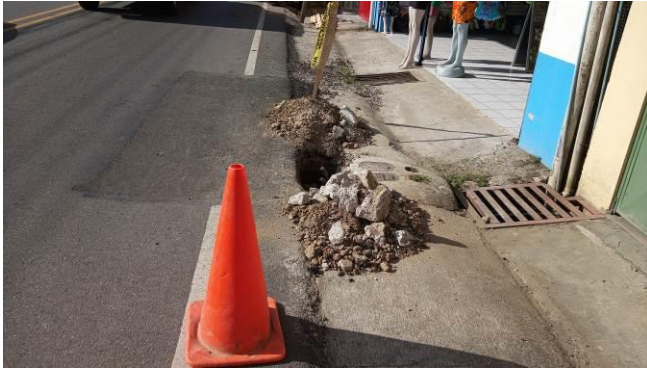
- Señalización insuficiente en carretera que genera peligrosidad para el tránsito vehicular, peatones y trabajadores.

Señalización insuficiente en carretera.

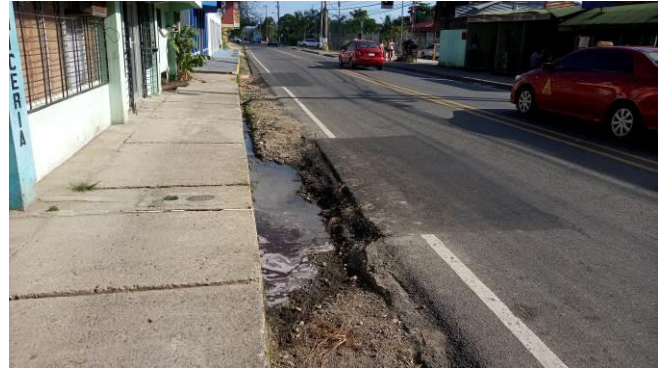
Agua acumulada en el caño debido a falta de reparación en el cordón de caño.

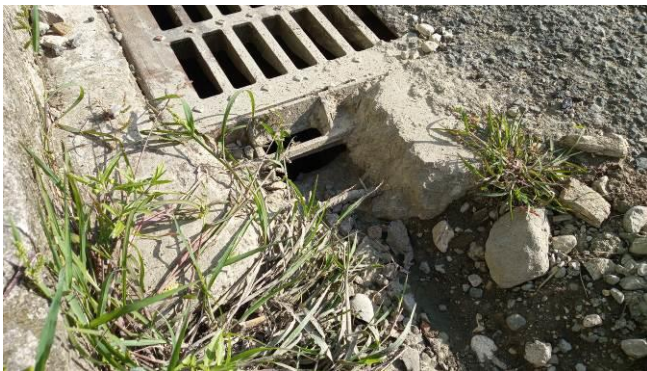
Abertura en tragante pluvial que permite el paso de sedimentos.

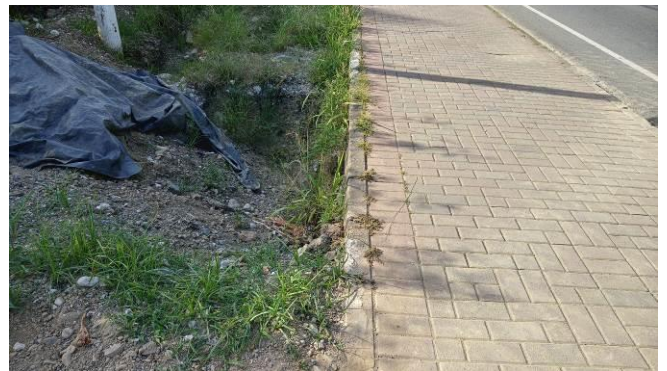
Excavación carente de señalización.

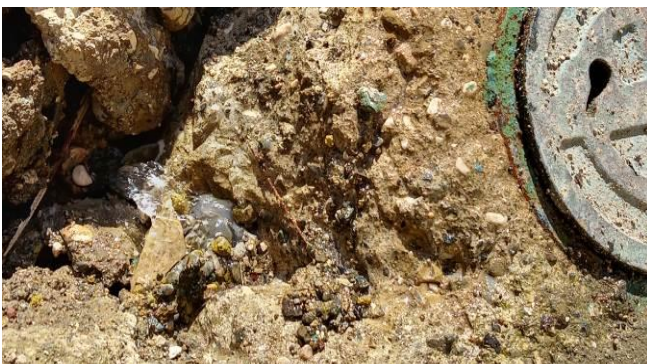
Hidrómetro con fuga de agua.

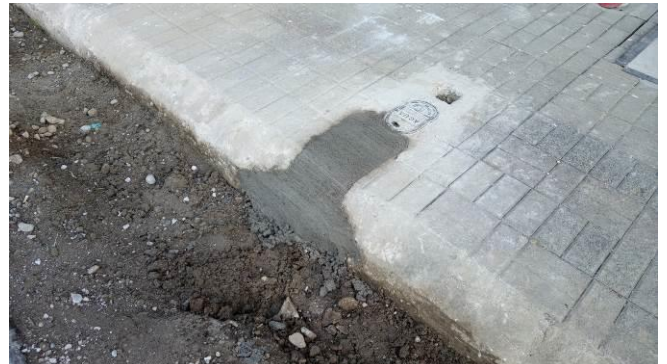
Reparaciones en acera.

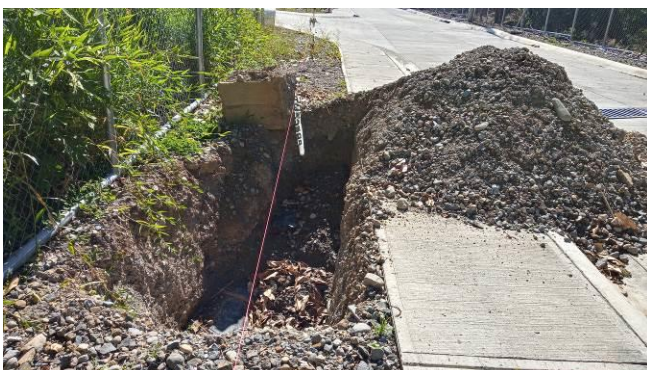
Excavación abierta con señalización deficiente.

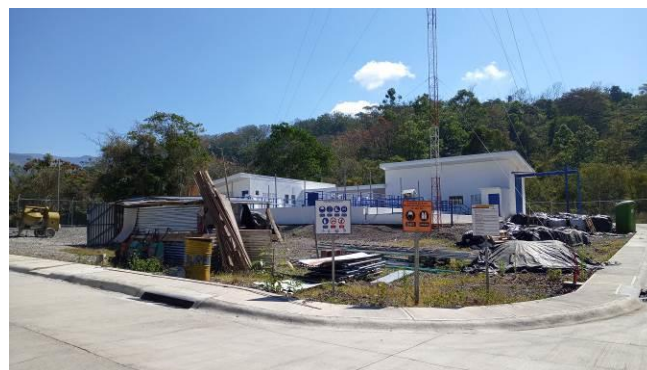
Área de almacenamiento de materiales.

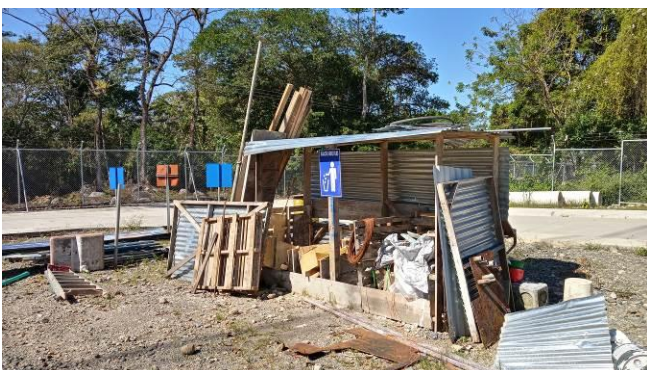
Estado actual del centro de acopio.

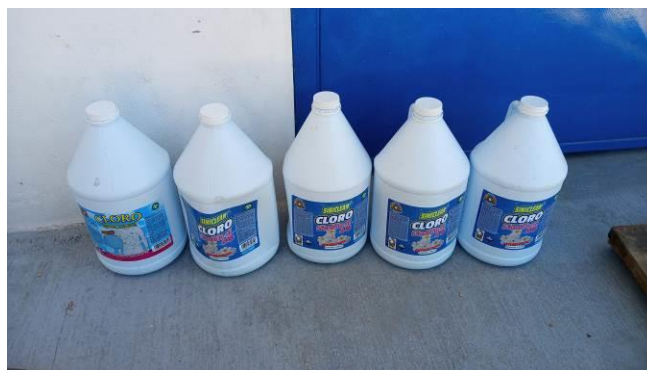
Recipientes vacíos de cloro sin disponer.

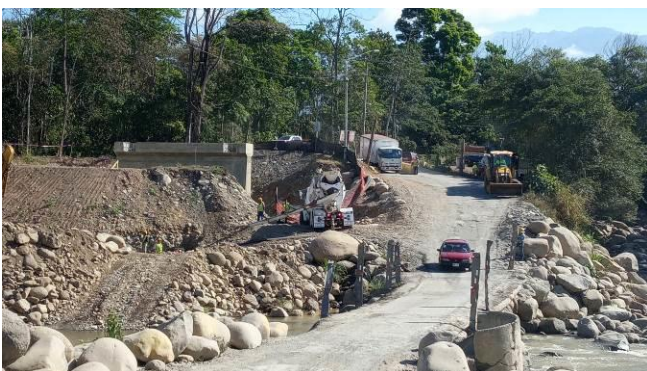
Obras constructivas por parte del MOPT en Puente Río General.

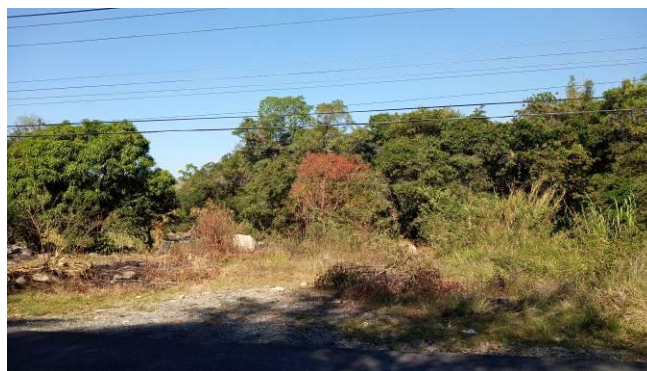
Estado actual de propiedad para tratamiento de lodos.

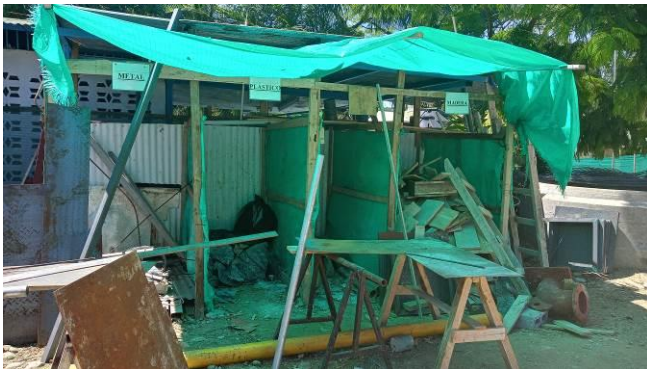
Estado actual del centro de acopio.

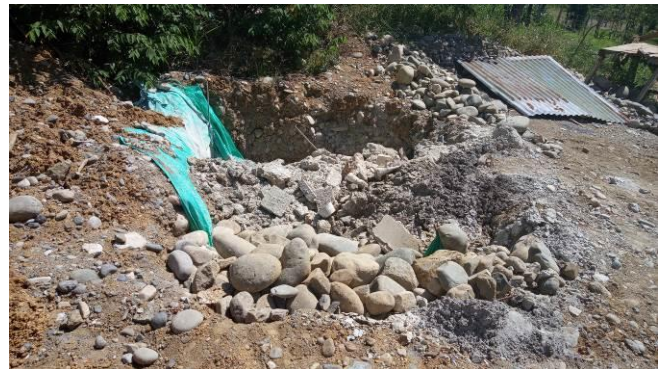
Fosa de concreto a reparar y conformar adecuadamente.

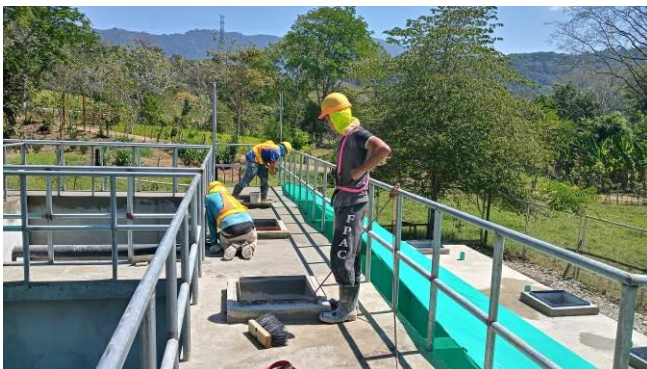
Monitor para trabajadores en espacios confinados.

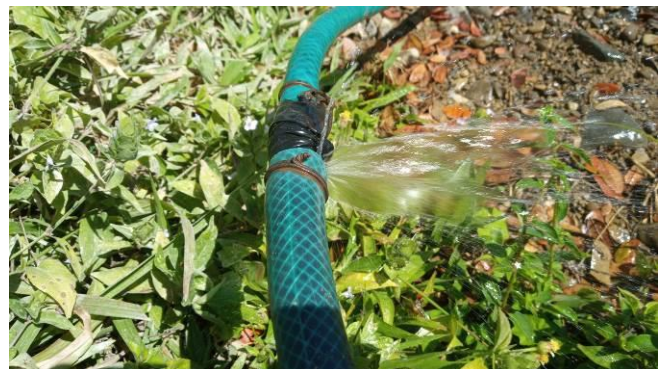
Manguera con fuga de agua produce desperdicio del recurso.

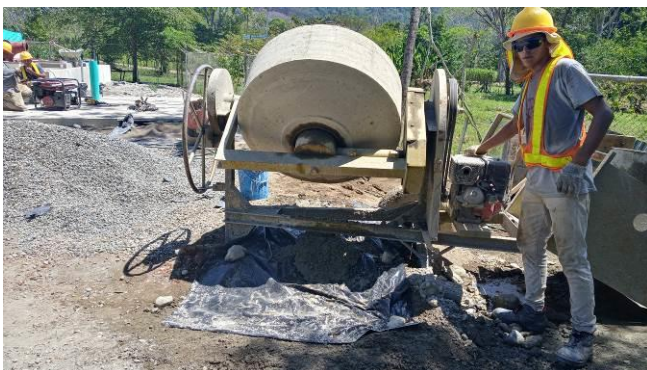
Colocación de película de plástico debajo de la batidora.

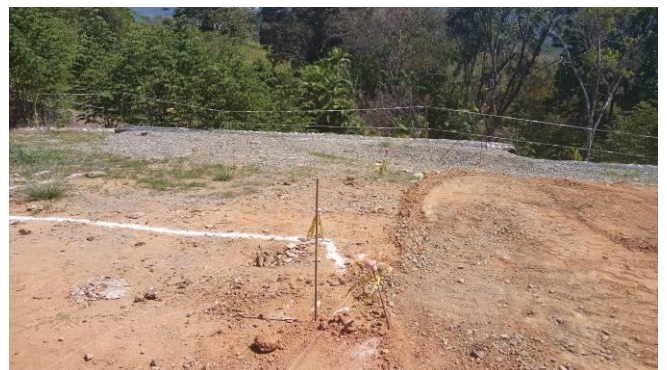
Varillas sin tapones de protección.

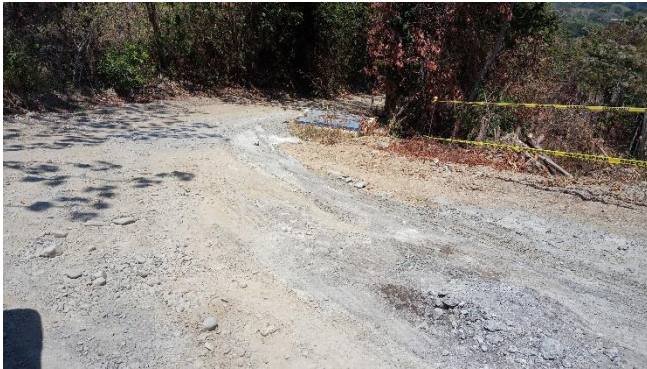
Sector fuera del AP en donde se lavaron las chompias de la chorrea de la fundación.

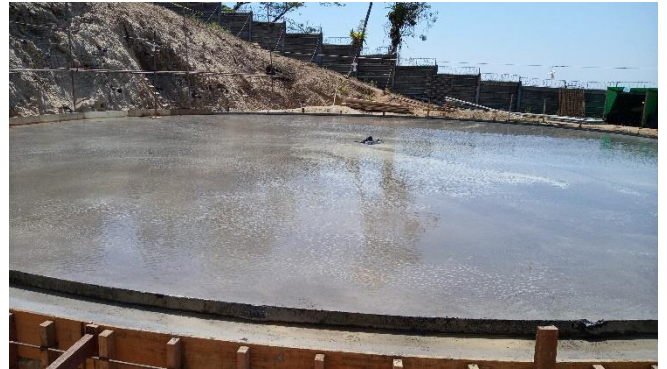
Espejo de agua sobre la losa.

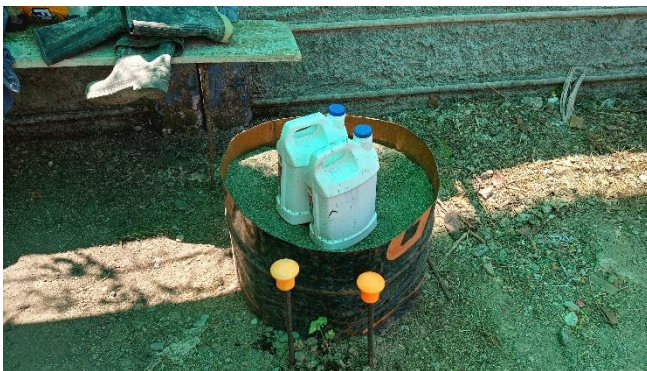
Pichingas con thinner colocadas dentro de recipiente para derrames.

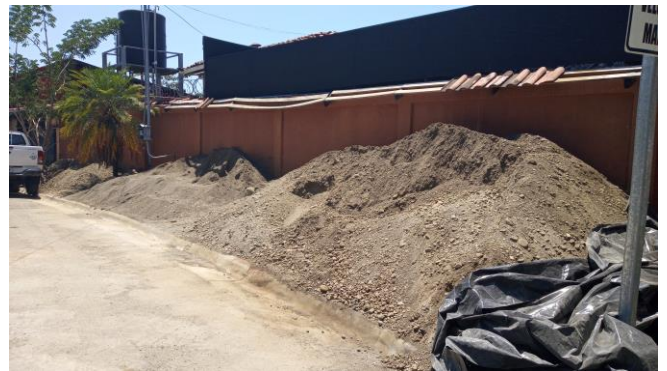
Acopio de material en vía pública que debe cubrirse con plástico.

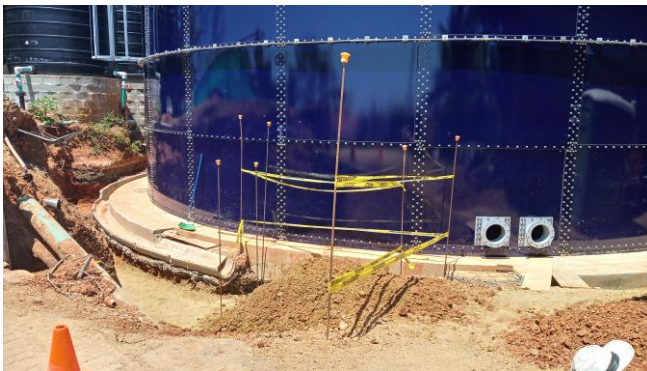
Señalización de excavaciones en la entrada del tanque.

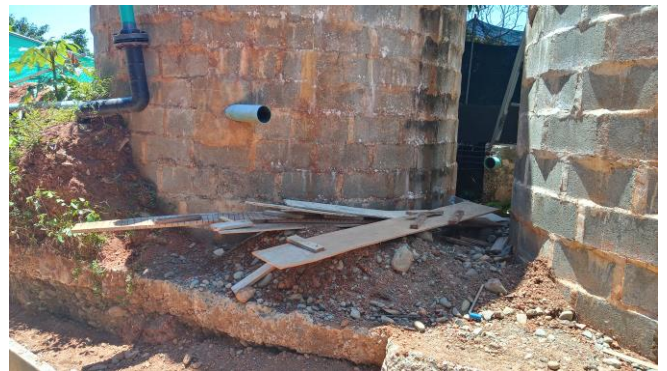
Acopio de madera de desecho temporal que se retira al final del día.

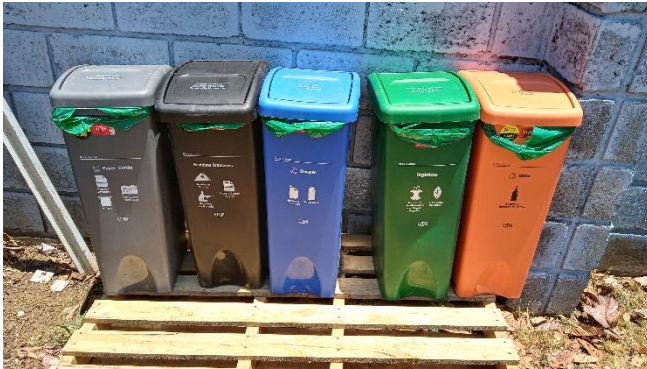
Contenedores para separación de residuos. Pendiente colocar contenedor para residuos especiales.

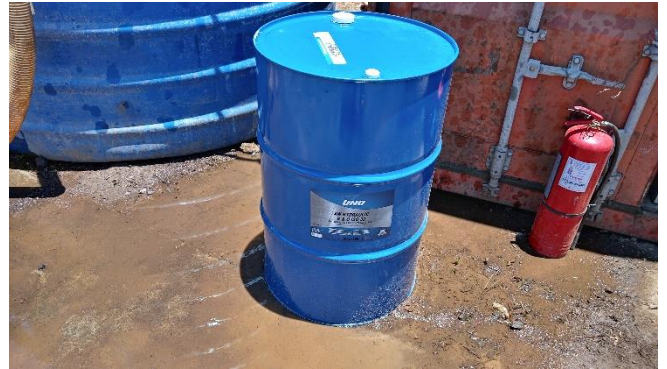
Almacenamiento de lubricantes sin sistema para contención de derrames.

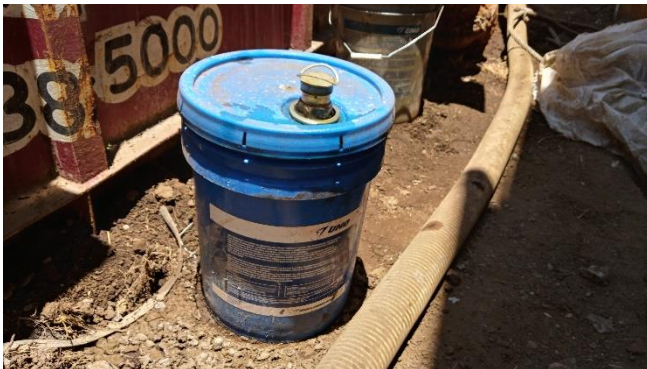
Almacenamiento de lubricantes sin sistema para contención de derrames.

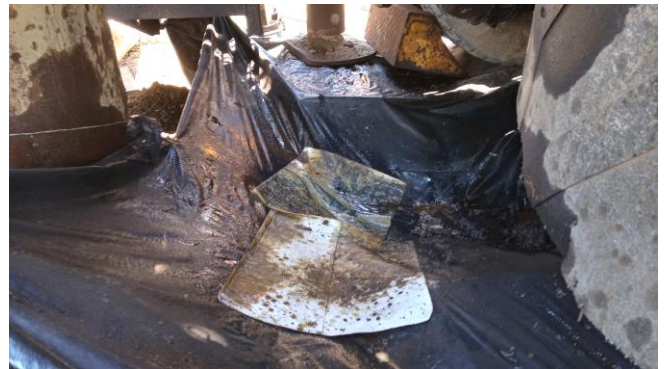
Tapetes para recolección de derrames.

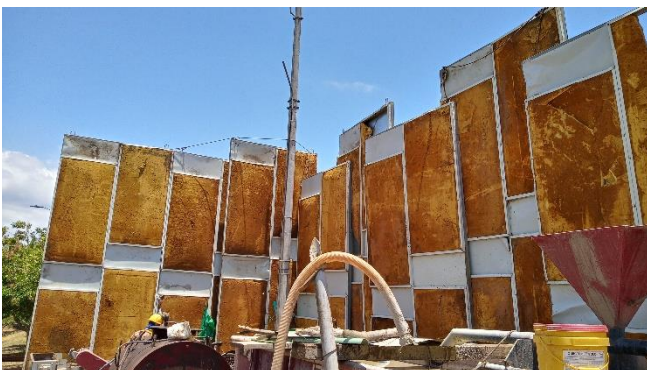
Pantallas de ruido colocadas en el AP.

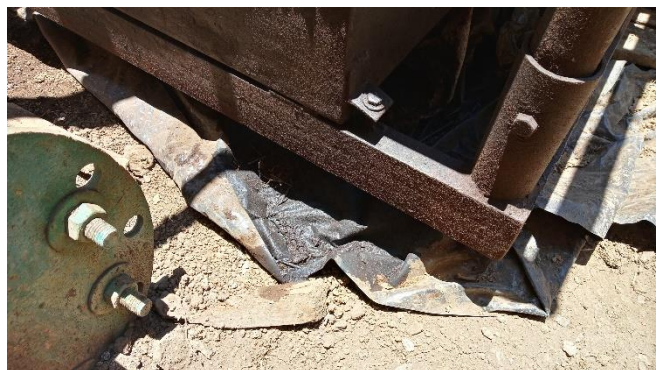
Película de plástico colocada debajo de las máquinas.

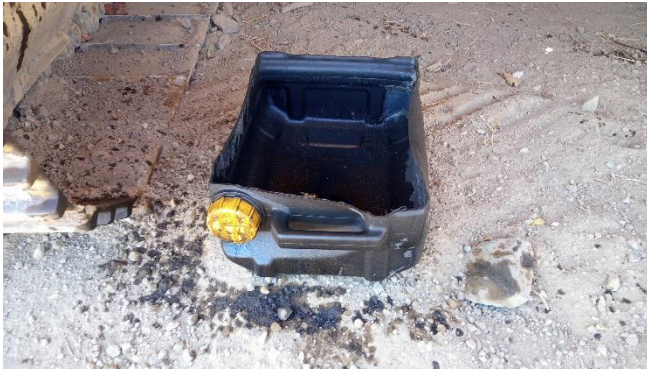
Bandeja de tamaño insuficiente para recolectar los derrames por goteo.

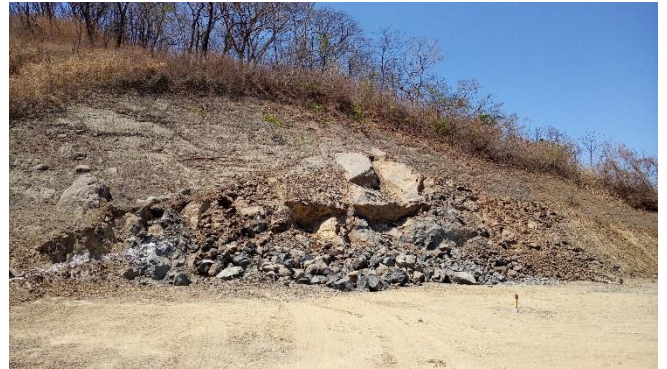
Parte del sector de donde se ha extraído material.

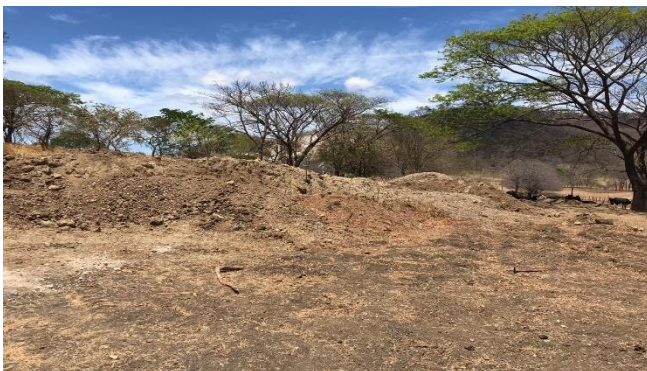
Estado actual de la escombrera indicada para el acopio del material. No hay presencia de material rocoso.

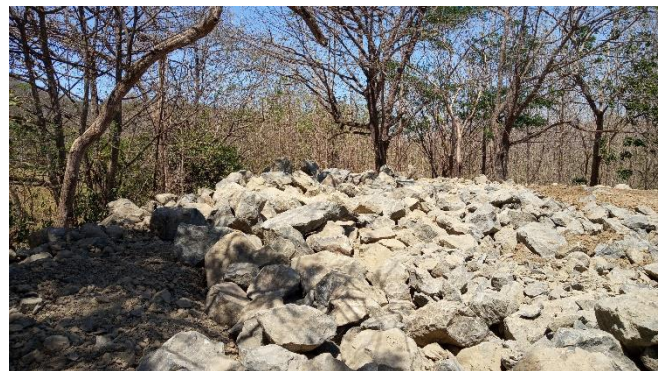
Material rocoso colocado en la escombrera señalada como la usada actualmente.

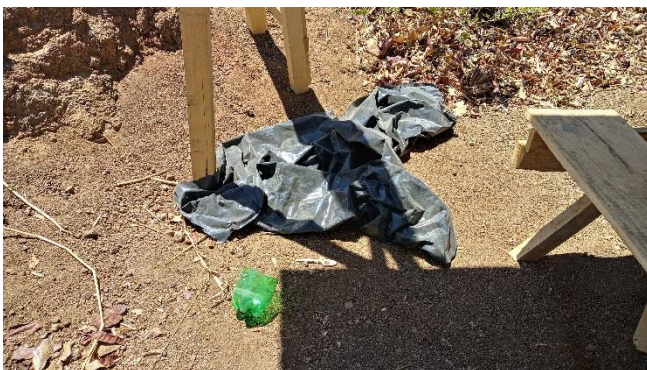
Trozos de plásticos a recolectar y gestionar de manera adecuada.

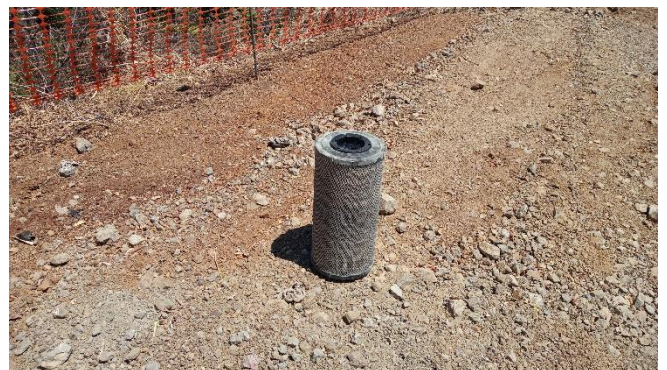
Filtro producto del mantenimiento preventivo de la maquinaria, inadecuadamente dispuesto.
