**INSTITUTO COSTARRICENSE DE ACUEDUCTOS Y
ALCANTARILLADOS
Región Brunca**

Informe Ejecutivo Presiones Región Brunca I semestre 2019

Elaborado
Ing. Irving Zelaya Palacios

Agosto 2019

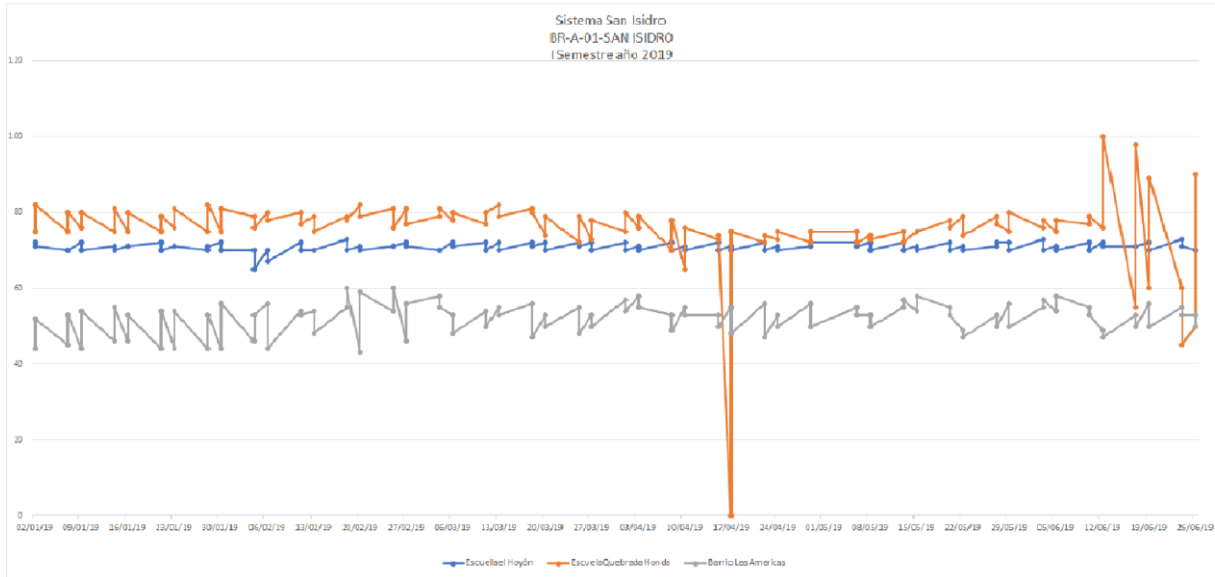
Los valores de presión registrados se encuentran dentro del rango permisible (14-99 psi), con excepción de un punto en Quebrada Honda, el cual registro un descenso súbito de la presión debido a una fuga en el sector, note que los puntos en general se mantuvieron con valores aceptables, sin caer en los extremos del rango permisible.

Escuela el Hoyón	Escuela Quebrada Honda	Barrio Las Americas
Promedio	70.83	75.69	52.12
Minimo	65	0	43
Maximo	73	100	60

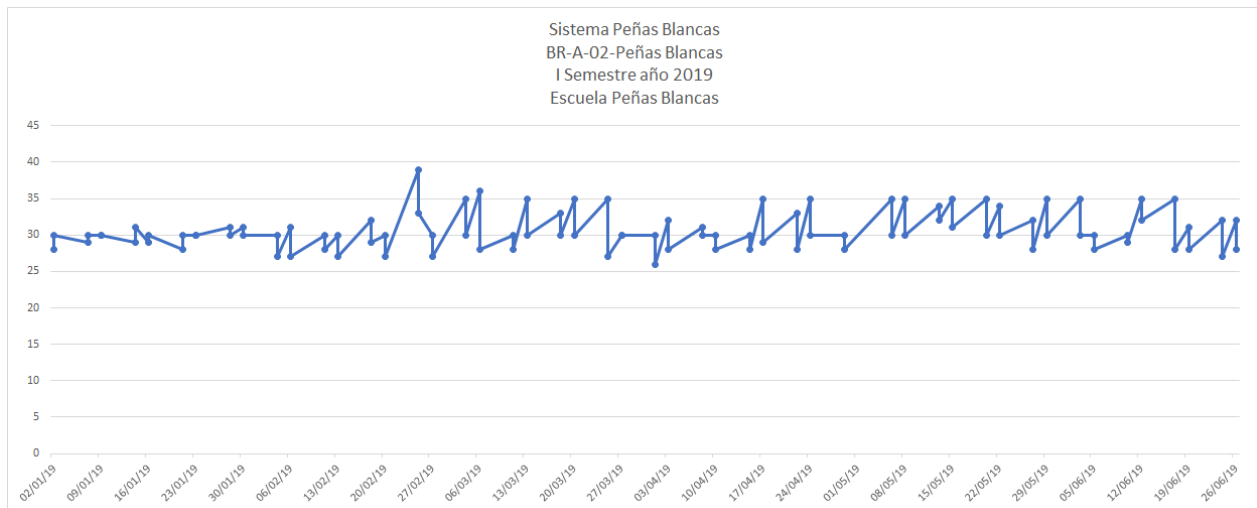
En el caso de Peñas Blancas, se puede observar que el promedio de presiones tomadas en los días preestablecidos es del orden de las 30 psi, pero acá es necesario tomar acciones para poder mejorar la continuidad, porque esto está llevando a una restricción, que sumada a la capacidad hídrica rebasada del sistema está afectando el servicio al usuario. Actualmente no se otorgan disponibilidades para nuevos ramales ni desarrollos, por lo que se hace necesario nuevas obras e interconexiones a otros sistemas como el de San Isidro y mejorar la continuidad.

Escuela Peñas Blancas
Presion Maxima	39
Presion Minima	26
Presion Promedio	30.62

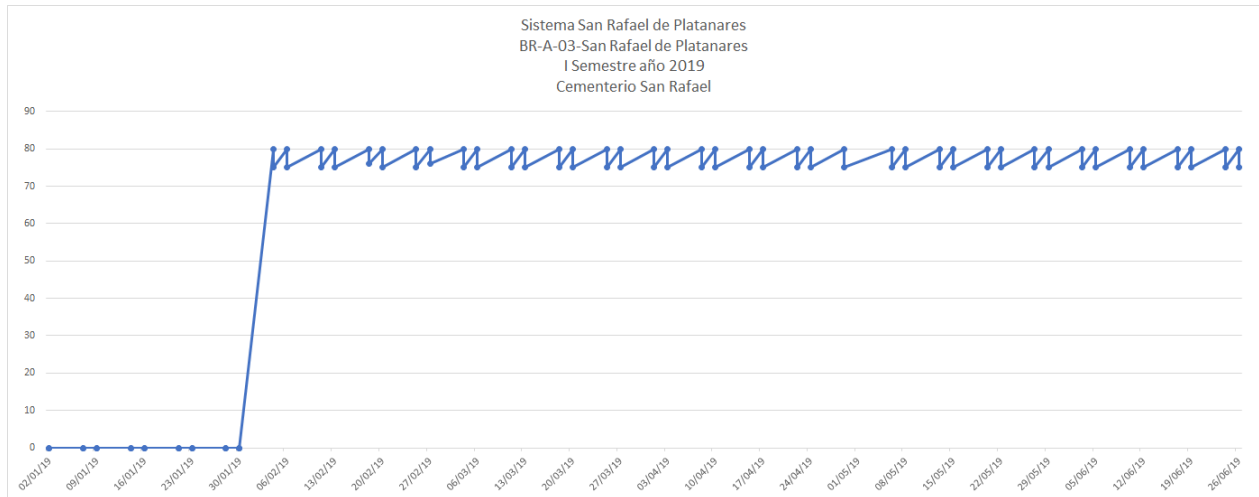
Para el caso de Platanares, hubo un fallo en el manómetro del encargado del acueducto de ese lugar, durante el mes de enero, de ahí la interrupción en la medición, ya para Febrero se normalizó la situación y se mantuvo durante todo el período en un rango promedio de 60 psi, lo cual es una presión aceptable

Cementerio San Rafael Platanares
Presion Maxima	80
Presion Minima	0
Presion Promedio	63.57

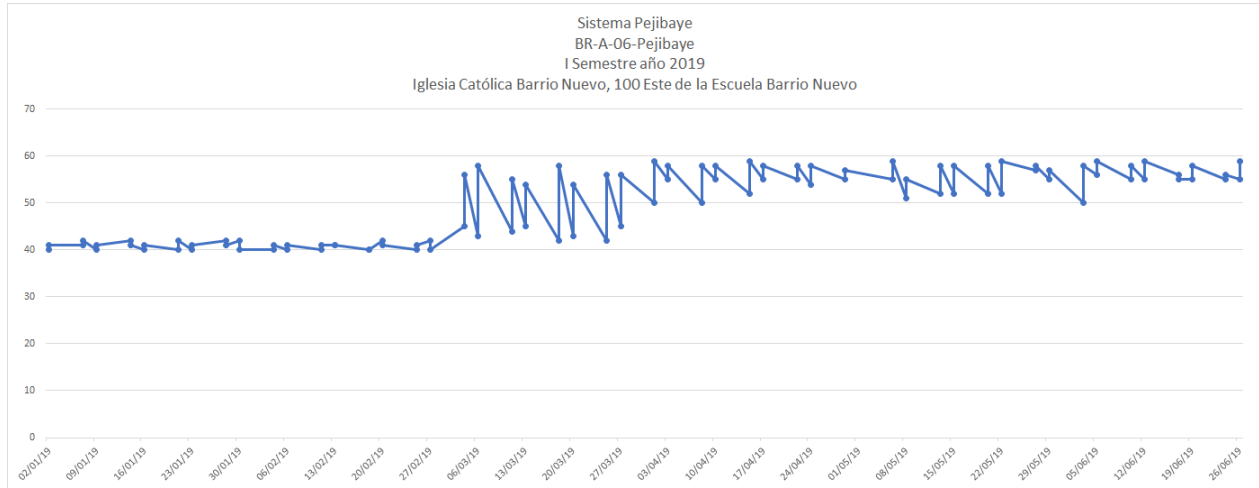
Para el caso de Pejibaye, se escogió un punto en el sector de barrio nuevo y como se puede observar para los primeros meses del año, al haber ciertas disminuciones en la producción, los tanques tenían problemas de llenado y eso afectó la presión en la red. Esta situación se normalizó con las lluvias, al aumentar la producción de las fuentes y disminuir el consumo.

Iglesia Católica Barrio
Presion Maxima	59
Presion Minima	40
Presion Promedio	49.75

La presión mantuvo niveles aceptables a lo largo del período restante del semestre

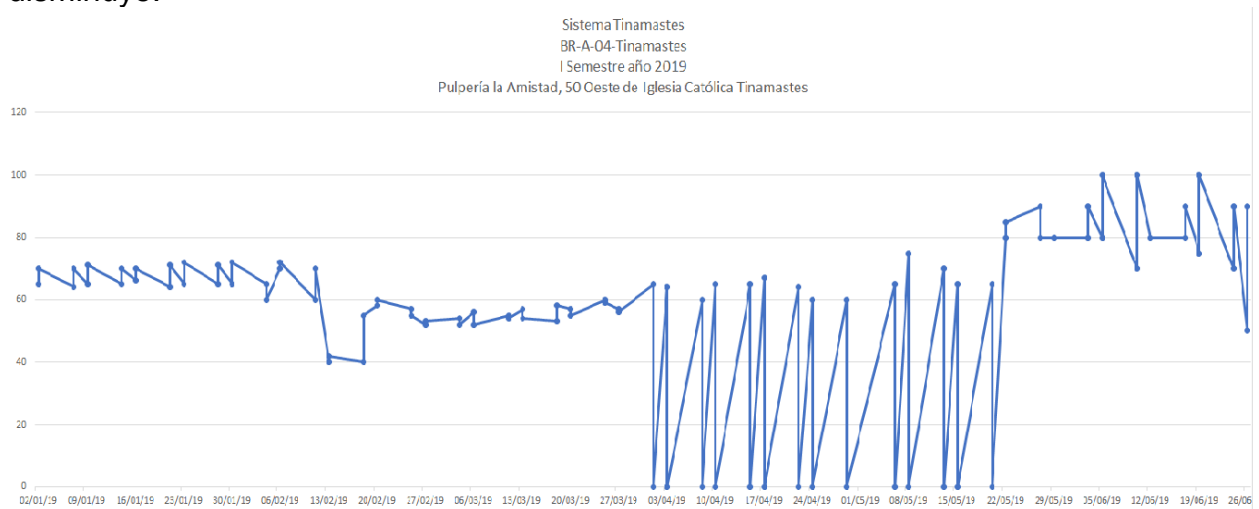
En el caso de Tinamaste, debe mencionarse que es uno de los acueductos más afectados por el fenómeno de El Niño, generando una severa disminución en la naciente y el pozo, esto redunda en interrupciones en el servicio, algunos sectores les falta el agua por algunas horas y en otros no se les va el servicio totalmente, pero la presión en la red disminuye.

Pulpería la Amistad,
Presión Máxima	100
Presión Mínima	0
Presión Promedio	57.49

En este caso de Tinamaste, se puede observar como hubo picos de caída durante los meses de abril y mayo, posteriormente se estabilizó. Este comportamiento se podría presentar los próximos períodos de estación seca, en el tanto no se consiga una fuente constante de producción.

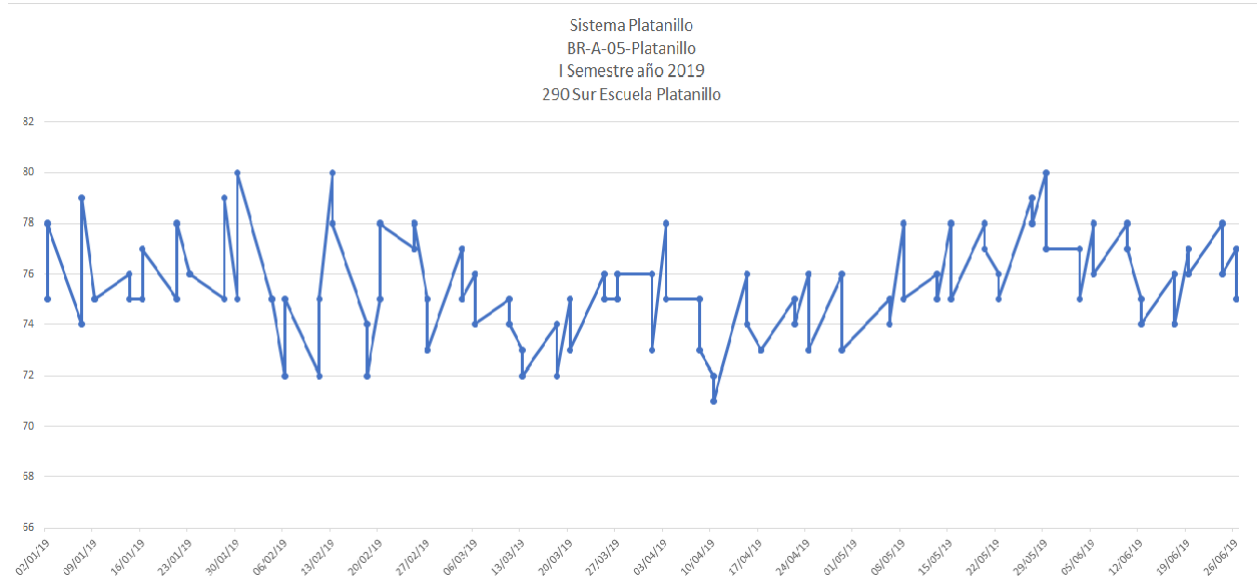
En Platanillo la situación es más estable, con descensos propios de la demanda, ya que al incrementarse esta, el nivel en el tanque disminuye y eso depende de la hora en que se tome la presión, no obstante, obsérvese que los valores de presión son del orden de las 70 psi y un promedio de 75 psi, siendo estos valores normales y no cercanos al límite superior.

290 Sur Escuela Platanillo	
Presión Máxima	80
Presión Mínima	71
Presion Promedio	75.5

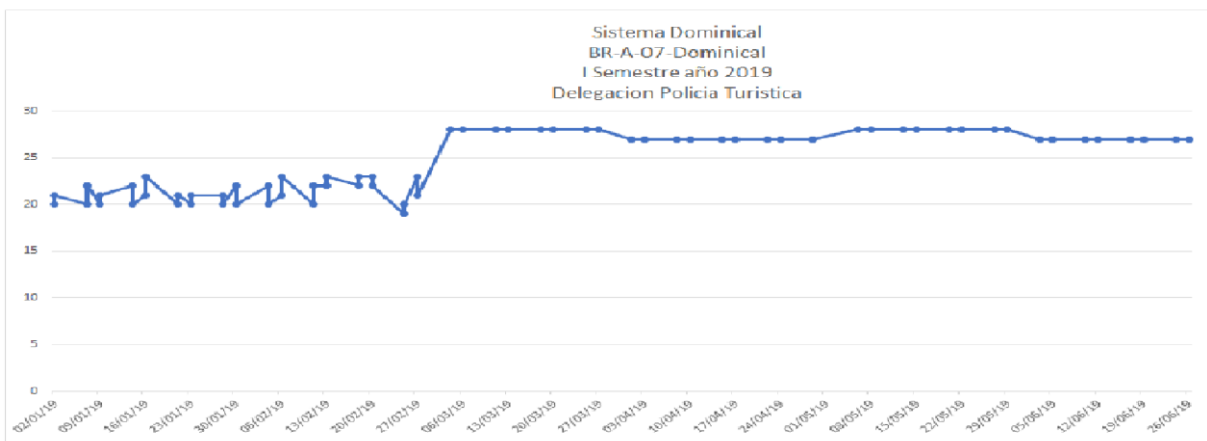
Finalmente, de la cantonal de Pérez Zeledón, el último sistema por analizar es Dominical, el cual es un sistema costero, con serias limitaciones de infraestructura, fuentes precarias, muy sensibles a los cambios de estación.

Delegación Policía Turística	
Presión Máxima	28
Presión Mínima	19
Presión Promedio	25.35

Durante los primeros meses secos, el comportamiento de la presión estuvo en el orden de los 20 psi, ese comportamiento aumentó en la segunda mitad del período seco, ya que comenzó a llover y se hicieron labores operativas que lograron que el nivel de agua en el tanque se incrementara, pero esta condición no mejorará mientras no se construya un tanque a mayor elevación que va de la mano con un nuevo aprovechamiento de mayor producción

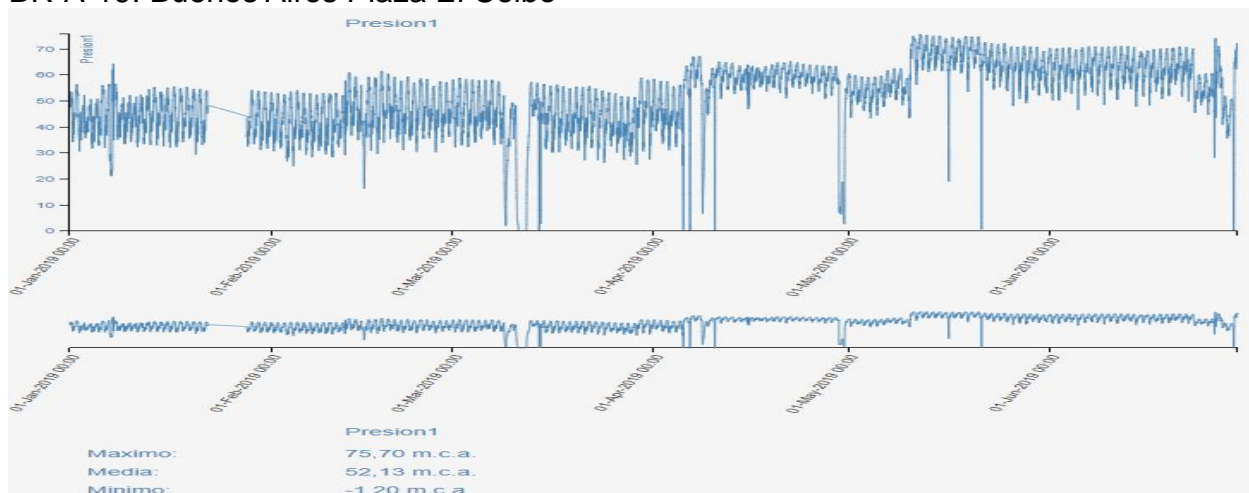
BR-A-19: Buenos Aires Plaza El Ceibo

El punto escogido para instalar el registrador de presiones automático es la plaza de la comunidad de El Ceibo, abastecido por la fuente Cabuya y del tanque del mismo nombre. Este punto es crítico en cuanto a altas presiones, por ser un punto bien bajo, pero es de cuidado la colocación de una válvula reductora, ya que la colocación de esta podría afectar el sector alto de otros usuarios, es cierto, requiere algunos ajustes la presión de servicio, pero esto se debe analizar para no deteriorar el servicio de agua a otros pobladores del sector.

Note que la presión máxima está excediendo el límite superior establecido, ya que 75,7 mca (107 psi) supera los 99 psi permitidos.

Se está analizando opciones y sitios propicios para poder colocar una válvula reductora de presión sin que se vean afectados otros usuarios que se ubican a mayor elevación que la plaza de El Ceibo.

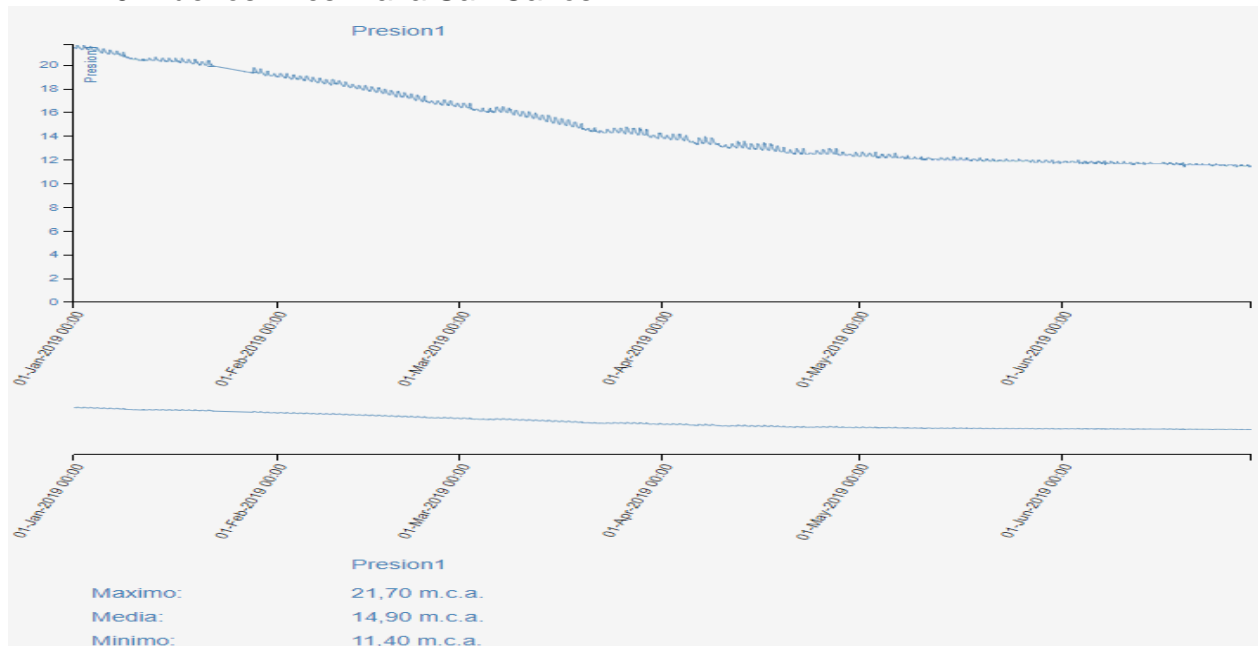
BR-A-19: Buenos Aires Plaza San Carlos

El punto escogido para análisis en el sector abastecido por la fuente Saray fue la plaza de San Carlos, este es un punto crítico ya que las presiones son relativamente bajas con un máximo de 22 mca (31 psi) y un promedio de 14,9 mca (21 psi). En este momento no es posible aumentar la presión en el sector, porque el mismo se abastece de la planta potabilizadora de Buenos Aires y ya tiene una cota definida, al igual que el tanque.

Podría valorarse mejoras en la red de distribución del sector, ya que podría suceder que el diámetro sea insuficiente para la cantidad de personas en los alrededores de la plaza de San Carlos de BA.

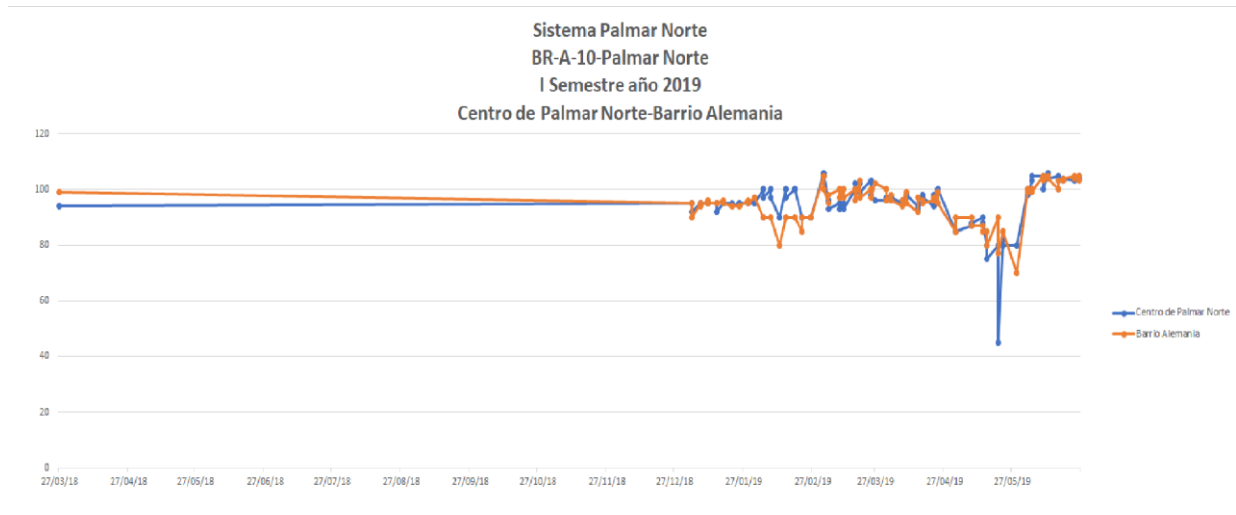
El comportamiento de las presiones en Palmar Norte se ha mantenido en el orden de las 94 psi, en algunas ocasiones se ha tenido presiones superiores a las 100 psi, por esta razón, el año anterior se le indicó a la cantonal de Osa que instalara una válvula reductora de presión en la línea de distribución que viene del tanque de almacenamiento nuevo al centro de población. La cantonal ha hecho esfuerzos para conseguir los materiales complementarios de la válvula y la construcción de la caja de protección de la misma, no obstante, la administración pública se ha vuelto tan engorrosa que la adquisición de cualquier material conlleva una serie de trámites que hacen lenta la solución a los diferentes problemas operativos que se presentan en los sistemas.

El incremento de presión se ha dado desde la puesta en operación del nuevo tanque de almacenamiento al pasar de 65 psi a un promedio de 94 psi y esto es porque el nuevo tanque se ubica a una mayor cota de elevación que tanque antiguo.

Centro de Palmar Norte	Barrio Alemania
Presión Máxima	106	105
Presión Mínima	45	70
Presión Promedio	94.95744681	94.43617021

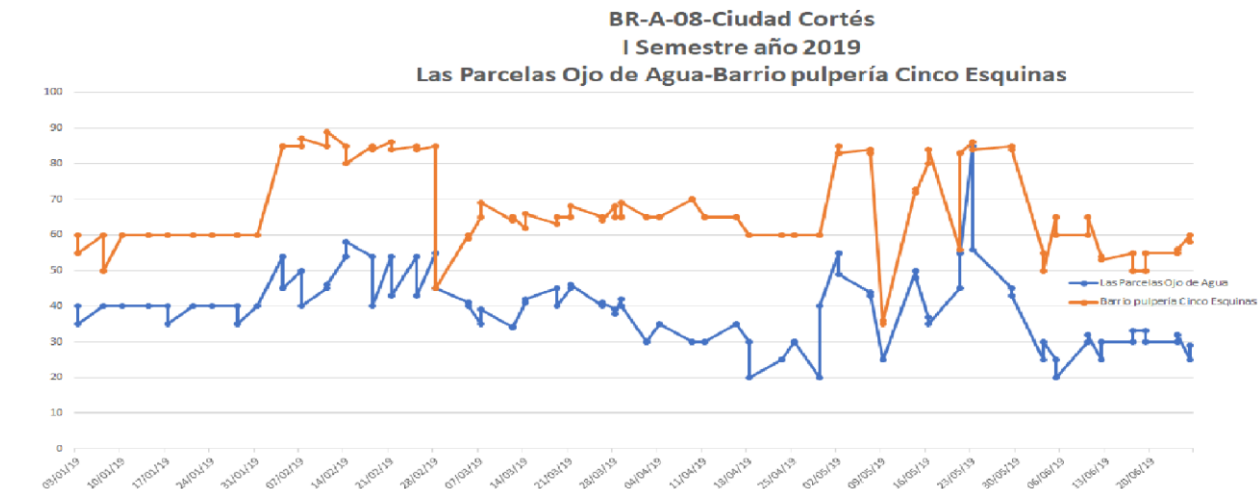
El comportamiento de la presión en ambos sectores sigue el mismo patrón, aunque en las parcelas el valor de presión es menor, porque el sector se encuentra a menor elevación con relación al tanque.

Las fluctuaciones de presión son propias del nivel del tanque y de la demanda en los sectores en estudio para determinada hora. Otro aspecto que genera variación en los datos entre un día y otro para diferentes horas, es las fugas que se generan en la red, ya que este factor reduce sustancialmente la presión de servicio.

Las Parcelas Ojo de Agua	Barrio pulpería Cinco Esquinas
Presión Máxima	85	89
Presión Mínima	20	35
Presión Promedio	38.68627451	66.51960784

Las nuevas obras en planta y el nuevo tanque vendrán a mejorar sustancialmente la estabilidad del sistema, obras que lleva a cabo la UE BCIE.

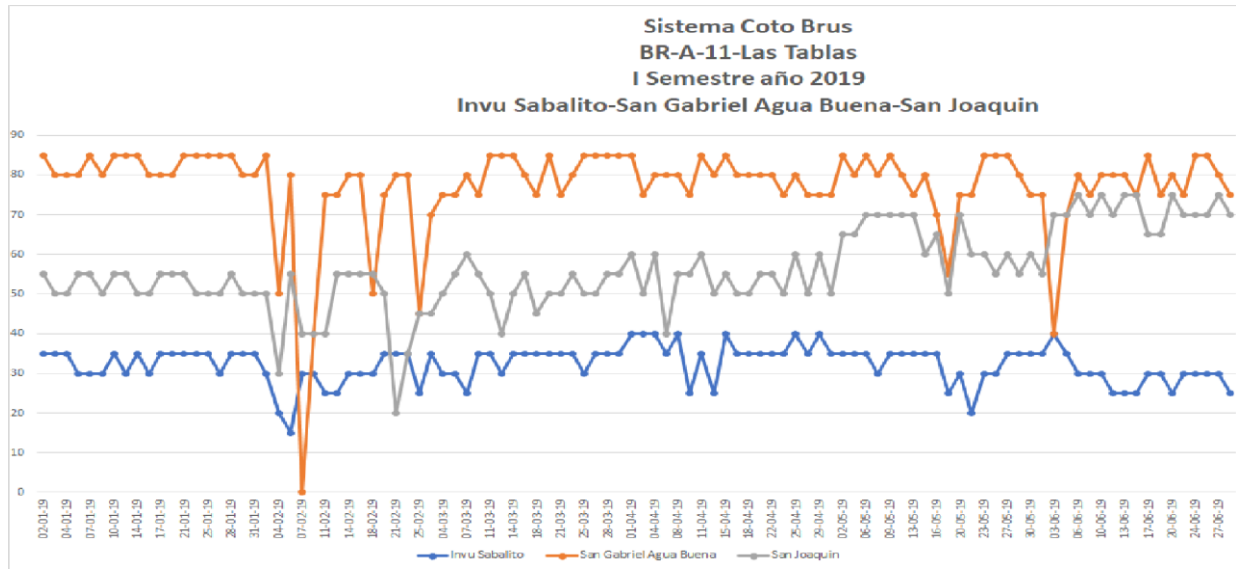
Invu Sabalito	San Gabriel Agua Buena	San Joaquín
Presión Máxima	40	85	75
Presión Mínima	15	0	20
Presión Promedio	32.30392157	77.30392157	56.127451

El comportamiento entre puntos es muy variable, esto por el diseño del sistema, la topografía del cantón torna el acueducto sumamente complejo y eso lo reflejan los gráficos anteriores. Una herramienta para reducir presiones en la colocación de válvulas de control hidráulico, pero en esto se debe tener cuidado, ya que colocar en puntos varios puede traer el efecto inverso y es que a las comunidades altas no les llegue agua, por ello este año se está trabajando en un proyecto de instalación de válvulas de control en ciertos tanques para minimizar rebalses y permitir que a otros tanques les llegue más agua y mejorar la presión de servicio.

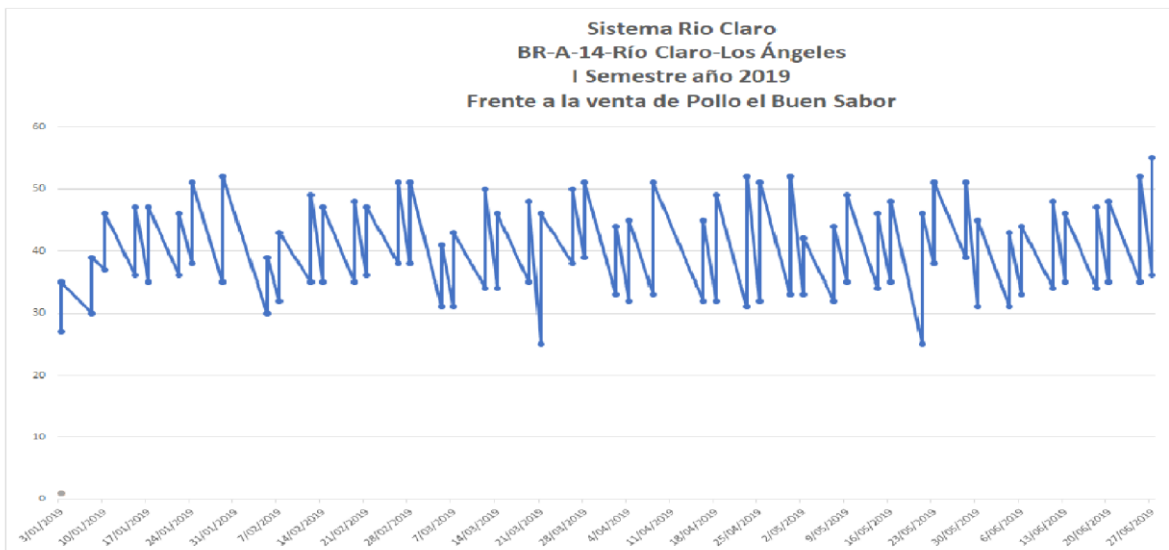
El sistema de Río Claro ha continuado con su comportamiento estable a lo largo de todo el semestre, similar al del año 2018. Es un sistema relativamente tranquilo en cuanto a atención de fugas, no hay alteraciones de válvulas reductoras que se puedan descalibrar porque estas no existen en dicho sistema y las fluctuaciones de presión que se presenta son debido a que algunas ocasiones la demanda provoca descenso en el nivel de agua en los tanques de almacenamiento. Los valores de presiones están entre los 25 psi y los 55 psi, con un promedio de 40 psi.

Acá no ha habido cambios significativos en materia de almacenamiento, las fugas atendidas son las normales, se hizo una mejora entre el tanque y el cruce con la ruta interamericana, lo que viene a reforzar la operación del sistema.

Frente a la venta de Pollo el Buen Sabor
Presión Máxima	55
Presión Mínima	25
Presión Promedio	40.40816327

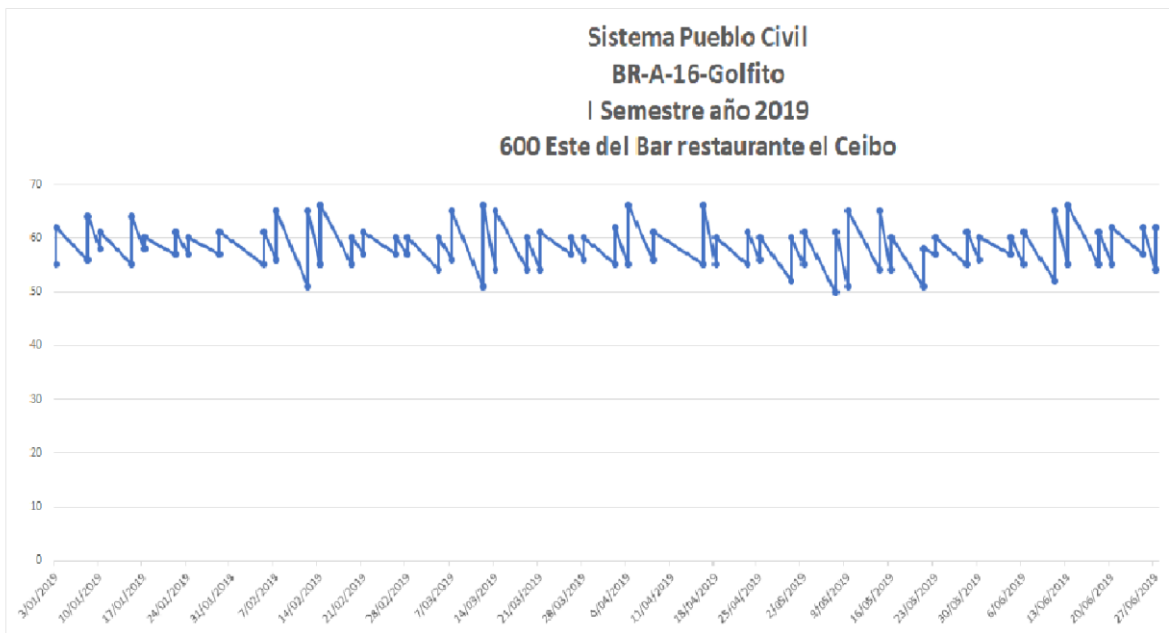
El sistema de Pueblo Civil de Golfito ha venido elevando los valores de presión debido a las diversas mejoras en las redes, el abordaje en tiempo de las fugas y el monitoreo constante del nivel de agua en el tanque de almacenamiento. El promedio de 54 psi en el valor de presión es un valor adecuado, que no genera fugas ni desperdicios intradomiciliarios

600 Este del Bar restaurante el Ceibo
Presión Máxima	66
Presión Mínima	50
Presión Promedio	58.44897959

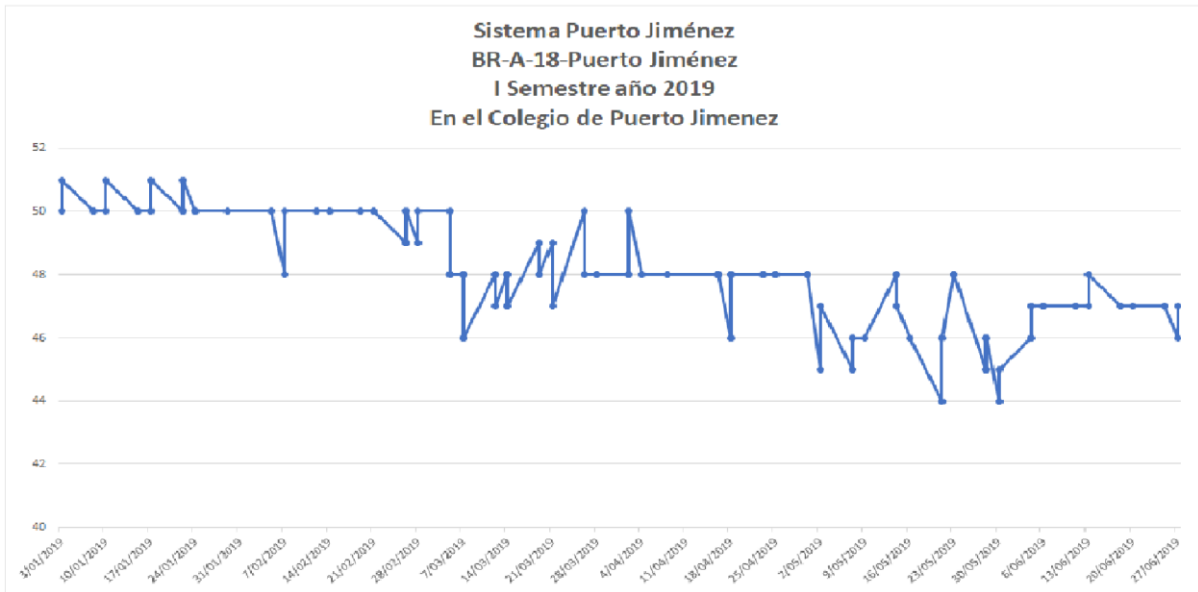
Se nota una tendencia a la baja de la presión de servicio en este acueducto y esto debe llamar a un análisis más preciso desde el punto de vista operativo, ya que la presión debería mantenerse estable con ligeras diferencias. Se ha de indicar que el descenso no es exagerado, pero se debe poner atención. Se descarta eso sí que se vuelvan a presentar presiones bajas, excepto que exista una fuga que afecte el almacenamiento en el tanque, tal y como sucedió en otras ocasiones.

En el colegio de Puerto Jiménez
Presión Máxima	51
Presión Mínima	44
Presión Promedio	48.12244898

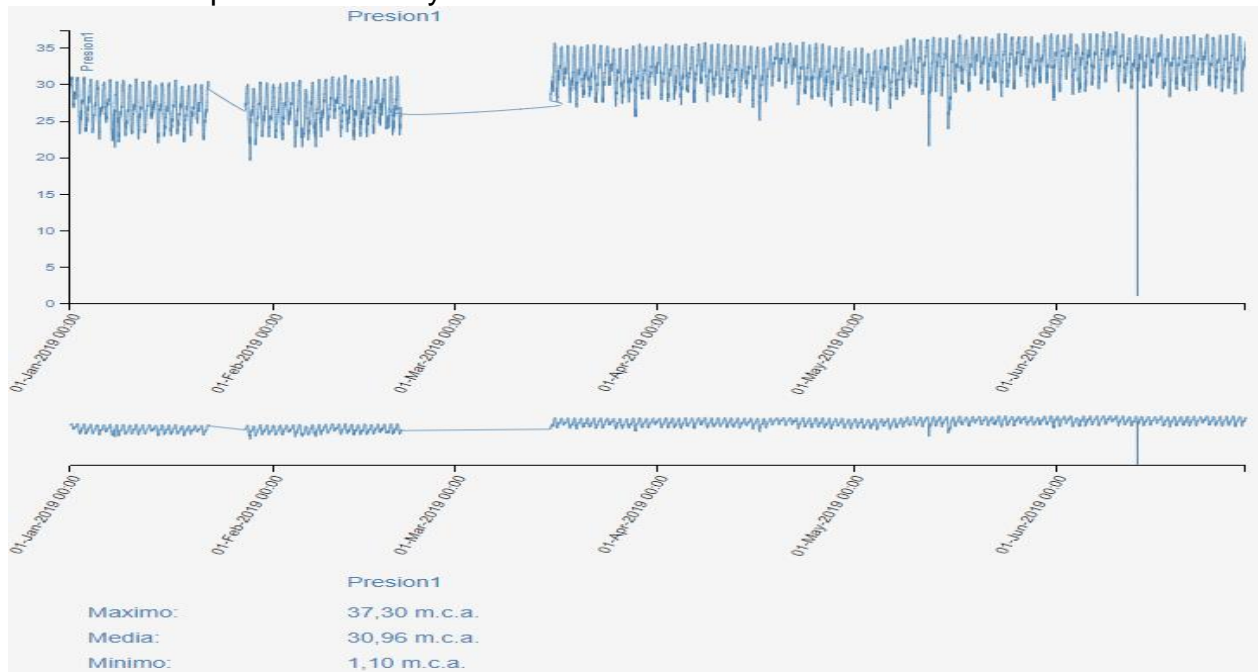
BR-A-12: Parque Ciudad Neily

Este sector se abastece de las fuentes viejas de Ciudad Neily y como puede observarse, el valor promedio es aceptable 31 mca (44 psi), con ligeras caídas o aumentos. Lo que refleja que, a pesar de los cambios de estación, la fuente de producción permanece constante llegando a los tanques de barrio La Fuente.

Existe un punto en el que la presión cae totalmente, pero es debido a una fuga que se presentó en la ciudad.

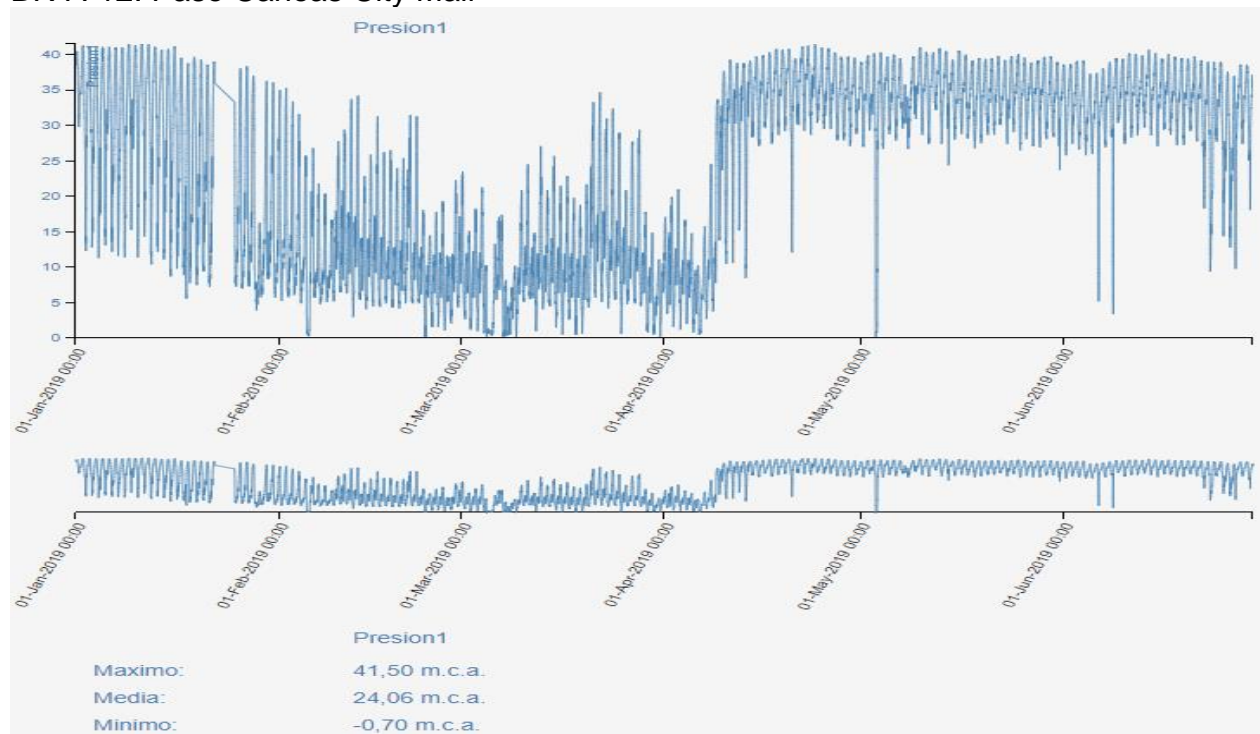
BR-A-12: Paso Canoas City Mall

Este gráfico refleja la problemática existente en el sector de la frontera, ya que esta parte del acueducto integrado de Corredores es abastecido por las aguas de la fuentes de Canoas que llegan al tanque Nelson Trejos, pero en verano o estación seca como se debe llamar realmente, las fuentes disminuyen sensiblemente su caudal, afectando el nivel de agua en el tanque y por ende la presión de servicio disminuye.

En el gráfico anterior se observa como los valores de presión entre el 1 de enero y el 1 de abril del 2019, caían día a día, hasta llegar prácticamente a 0 psi, luego hubo una recuperación hasta estabilizarse en 35 mca (50 psi).

Existe un proyecto de mejoras que consiste en la construcción de una planta potabilizadora, tomando agua de las fuentes de abrojo, esto llevará mayor caudal hacia Canoas y por ende estabilizar la continuidad, pero es un proyecto a mediano plazo que está en manos del personal de diseños de AyA y que ejecutará la UE-BCIE.

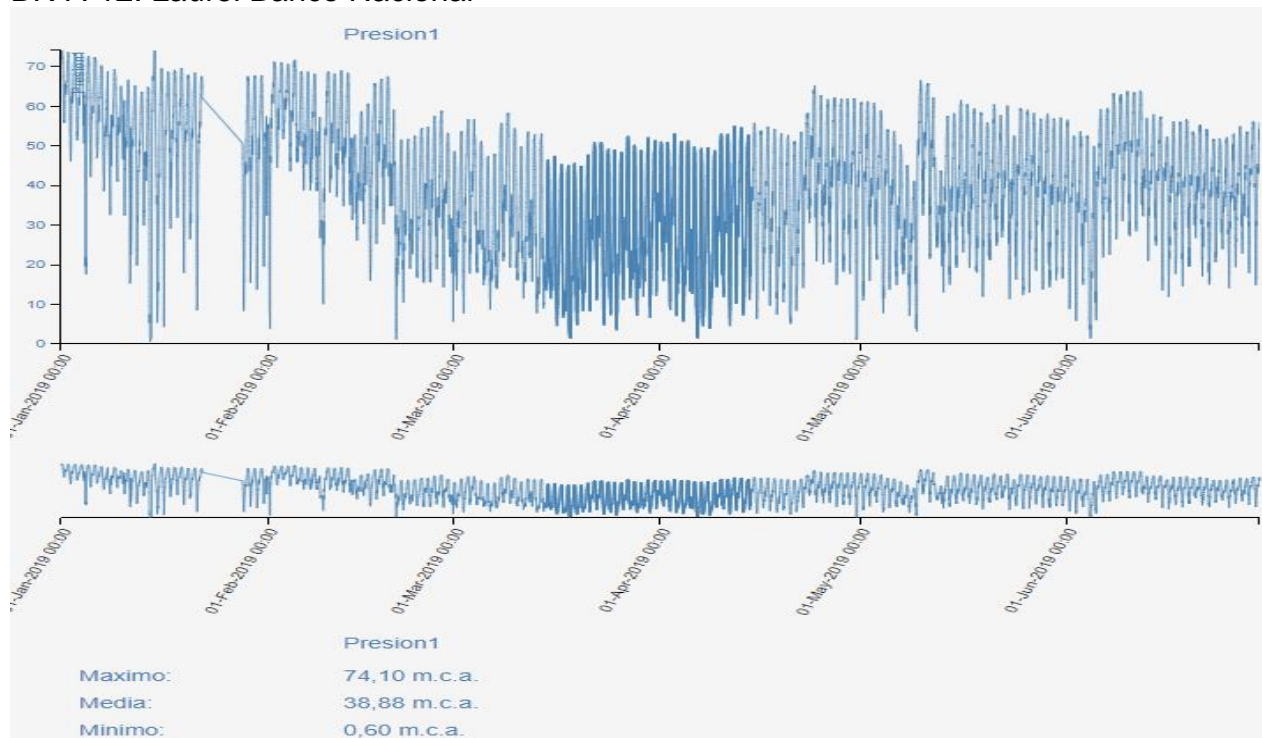
BR-A-12: Laurel Banco Nacional

El comportamiento no es uniforme, existen muchos puntos a diversos momentos con presión casi nula y esto se debe a que el sector se abastece de pozos y nacientes de Canoas y Albinio, las cuales son erráticas en su comportamiento de producción. Aún así las labores operativas del personal de la cantonal de Corredores hizo que el verano no afectara de manera significativa la continuidad.

Como todo sistema, las fugas siempre estarán presentes y eso afecta los valores de presión en la red. Debe señalarse que la estabilización del sistema se podrá lograr cuando se construya la nueva planta potabilizadora en el sector de barrio El Carmen y la construcción del nuevo tanque Nelson Trejos.
