INSTITUTO COSTARRICENSE DE ACUEDUCTOS Y ALCANTARILLADOS
UEN GESTIÓN AMBIENTAL
ÁREA FUNCIONAL DE HIDROGEOLOGÍA

*ESTUDIO GEOLÓGICO, GEOMECÁNICO E HIDROGEOLÓGICO DE SISTEMA DE TÚNELES
PUENTE MULAS*

Enero, 2020

ASUNTO: ESTUDIO GEOLÓGICO, GEOMECÁNICO E HIDROGEOLÓGICO DE SISTEMA DE TÚNELES PUENTE MULAS.

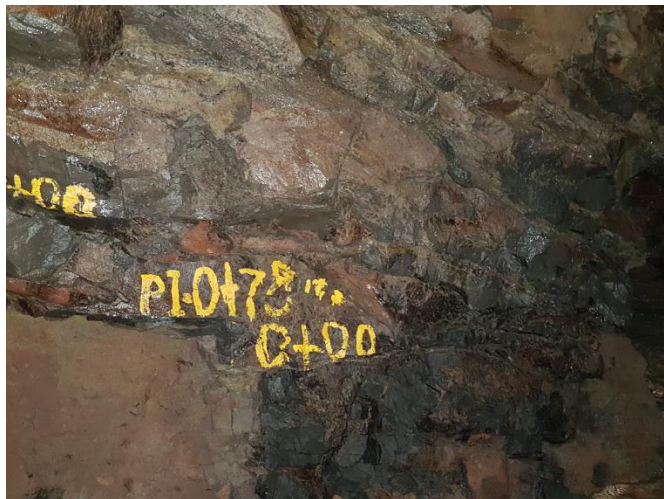
Tanto en el túnel 1 como en el túnel 3 se evidenciaron la presencia de flujos lávicos fracturados (Fotografía N°1), autobrechas de progresión (Fotografía N°2) y contactos quemados. (Fotografía n°4).

Fotografía N° 1 Lavas fracturas en estación 0+78 de galería secundaria de túnel 3.

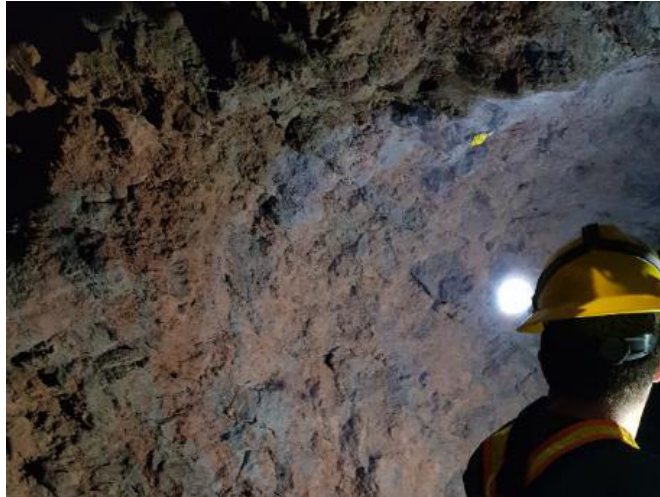
Fotografía N° 2 Autobrecha conformada por bloques volcánicos en matriz limo-arcillosa de color rojiza-morada en túnel 3

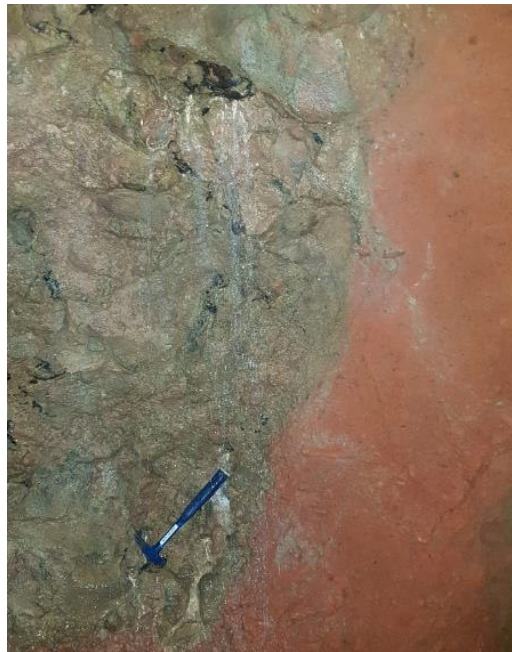
Fotografía N° 3 Contacto quemado de color rojizo en túnel 1

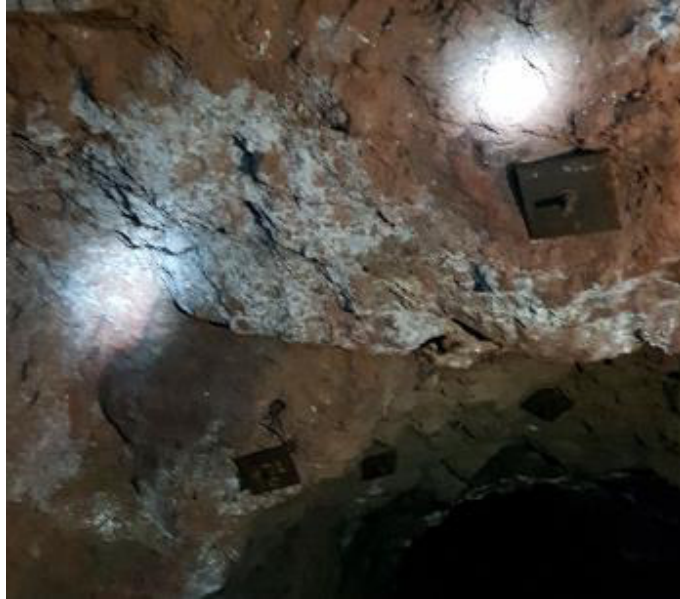
Actualmente los túneles se presentan en gran parte en roca desnuda, con sectores aislados con presencia de pernos puntuales (Fotografía N°4) y arcos de acero (Fotografía N°5). Debido a las condiciones de oxígeno presentes en el túnel 3 no fue posible analizar en detalle la zona de arcos de acero presentes en este túnel. Con respecto al túnel 1 se evidenció que el tramo de arcos de acero no está trabajando de manera adecuada ya que el terreno no está siendo apoyado sobre los mismos y por el contrario se presenta una socavación importante en la corona y hastiales izquierdos del túnel por efecto del agua.

Fotografía N° 4 Pernos puntuales en corona de túnel 3.

A partir de las clasificaciones geomecánicas es posible indicar que estos macizos rocosos se comportan de buena manera y el riesgo de colapso del túnel es mínima, sin embargo, con el objetivo de garantizar el buen funcionamiento de los mismo a largo plazo a partir de las valoraciones realizada se recomienda la colocación de pernos puntuales con malla electrosoldada en los sectores en los que se evidencian la formación de cuñas en techo y hastiales, así como la colocación de una capa de concreto lanzado drenada de al menos 5 cm a lo largo del túnel para limitar la descompresión del macizo rocoso, la cual provoca la caída esporádica de fragmentos de roca de la corona del túnel, eventualmente de colocarse esta capa de concreto lanzado la misma deberá de ser drenada. Esta propuesta deberá de ser evaluada por parte del departamento de ingeniería de la UEN PyC.

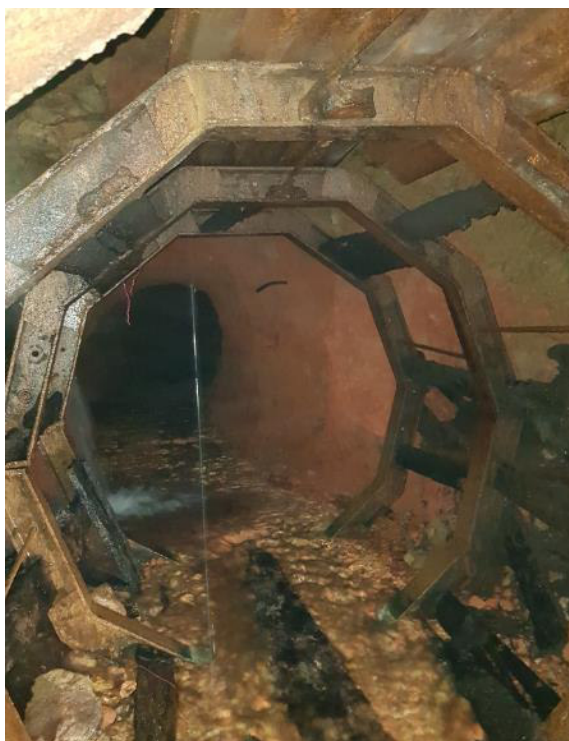
Fotografía N° 5 Tramo de arcos de acero en túnel 1.

De igual manera se recomienda estabilizar de mejor manera el sector de arcos de acero del túnel 1 para evitar a largo plazo un colapso del túnel en dicho sector.

1. A pesar de que los túneles no presentan un riesgo inminente de colapso, al no tenerse en gran parte de los mismos ningún tipo de soporte, existe una alta probabilidad de caída de bloques por lo que no se recomienda el ingreso a los túneles por parte de funcionarios del AyA y/o personal externo que no vayan a realizar ningún trabajo específico en estos.
2. Todo personal que ingrese a la obra deberá de inspeccionar de manera previa la corona del túnel durante los ingresos con el objetivo de identificar cualquier potencial bloque o cuña suelta que pueda caer.
3. Limitar el acceso al sector de arcos de acero del túnel 1 dada las condiciones inestabilidad observadas.

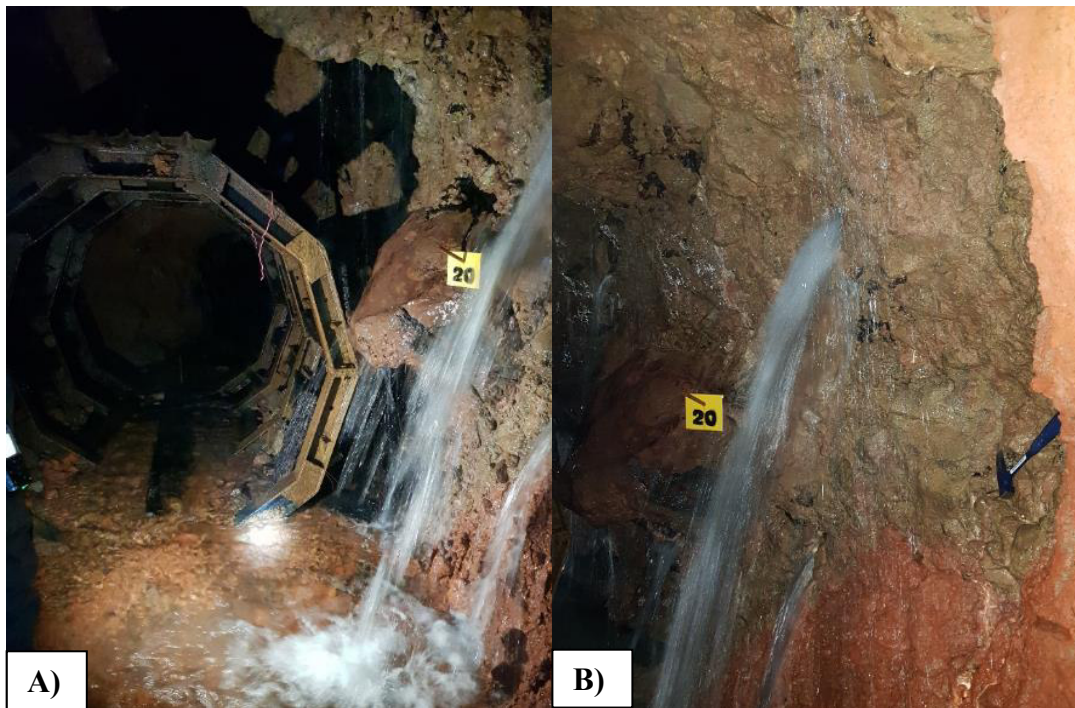
La afluencia de agua en el túnel 1 se correlaciona con un contacto entre una brecha lávica con una permeabilidad aparente alta y un contacto quemado de baja permeabilidad. (Fotografía N°6). El contacto se presenta de manera vertical a lo largo del túnel. Esta afluencia de agua ocurre a lo largo de 20 m del túnel en su pared izquierda concentrándose la mayor cantidad de agua en las cercanías del contacto, se observa la presencia de pátinas de oxidación a lo largo del macizo rocoso.

Fotografía N° 6 Sector de afluencia de agua en túnel 1 por contacto entre brecha lávica y contacto quemado

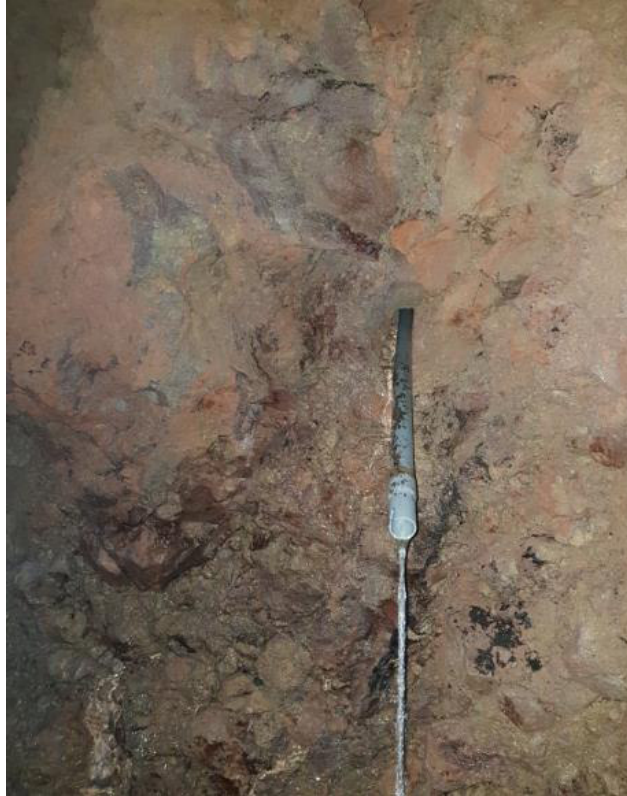
Se identificaron sectores con goteo leve y humedad en corona, así como sectores con afluencia leve de agua asociado a contactos entre brechas lávicas de alta permeabilidad aparente y autobrechas de matriz limo-arcillosa de baja permeabilidad aparente. (Fotografía N°7)

Fotografía N° 7 Sector de afluencia leve de agua en túnel 3 contacto entre brecha lávica y autobrecha.

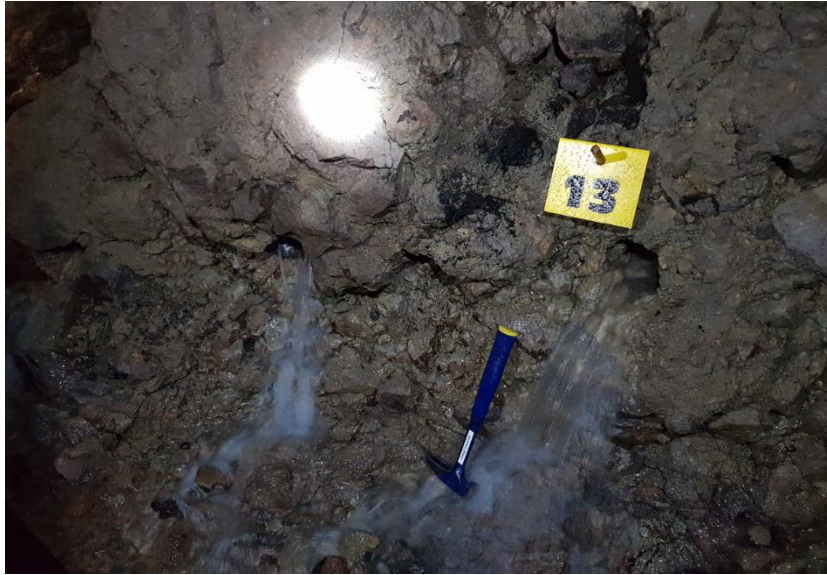
Sectores de afluencia alta de agua se identificaron en brecha lávicas (Fotografía N°8) y en colada de lava fracturada en contacto con autobrecha de baja permeabilidad aparente. (Fotografía N°9)

Fotografía N° 8 Sector de afluencia alta de agua en túnel 3 en brecha lávica

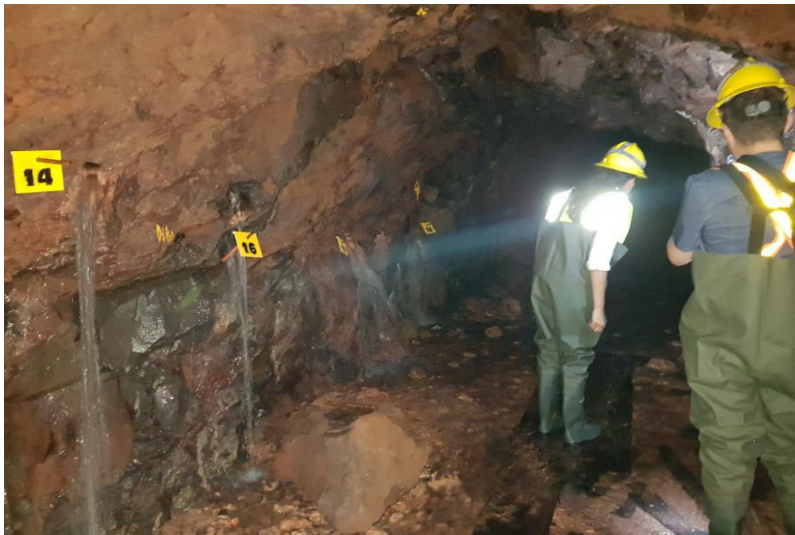
Fotografía N° 9 Sector de afluencia alta de agua en túnel 3 en contacto entre colada de lava fracturada y autobrecha.
