**Instituto Costarricense de Acueductos y Alcantarillados
Subgerencia Ambiental, Investigación y Desarrollo
UEN de Investigación y Desarrollo**

Siquirres-Limón Reporte de Inspección

Reporte de inspección

Ubicación:	Siquirres, Limón
Fecha:	5 de junio, 2020.
Hora:	Inicio 9:00 am - Finaliza a las 11:30 am
Realizó la inspección:	Jorge Salazar Chacón. UEN GA-Hidrogeología María José Aguilar Valverde. UEN ID- Gestión de Riesgo Oscar Camacho. RECOPE Sergio Montero. Ministerio de Salud Eddy Jiménez. Ministerio de Salud Francisco Araya. AyA Región Siquirres Arturo Mora. AyA Región Siquirres.

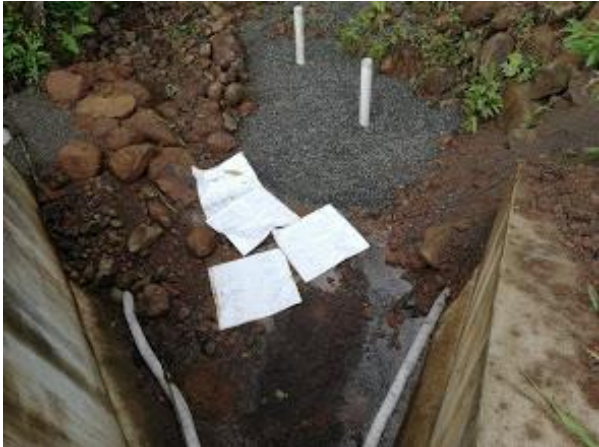
- Sitio intersección quebrada sin nombre con alcantarilla (ruta 10):
 - En este sitio inicia la inspección, el funcionario de RECOPE Oscar Camacho informa sobre la realización de tres fosas (ver imágenes 1 y 2) de aproximadamente metro y medio de profundidad, donde se relleno con roca y se instalaron tubos ranurados, al ser ranurados el material que se aplique en estos ingresara al subsuelo en los diferentes niveles (ver imágenes 3).
 - El fin de esto es aplicar en los tubos instalados material con microorganismos eficientes como método para eliminar el hidrocarburo aún presente en el suelo y subsuelo de este sitio.

- Cuando se realizaron las fosas los días 3 y 4 de junio se encontró presencia de hidrocarburo entre 20 y 30 cm de profundidad, parte del material se retiró y se llevó a las instalaciones de RECOPE para su adecuado tratamiento y disposición.

Imagen 1: Fosas en alcantarilla ruta 10.

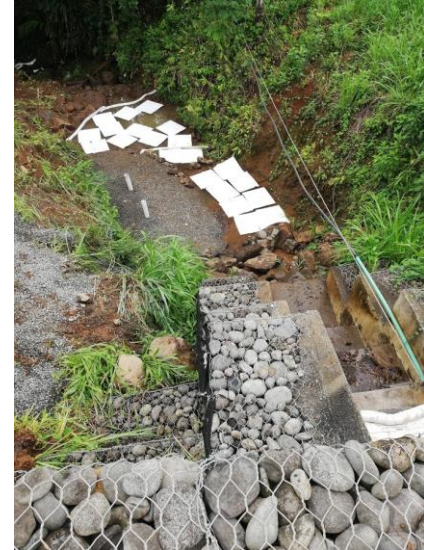
Imagen 2: Fosas en alcantarilla ruta 10.

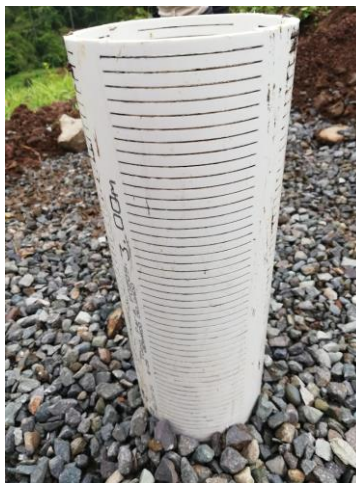
Imagen 3: Tubo ranurado en fosas.

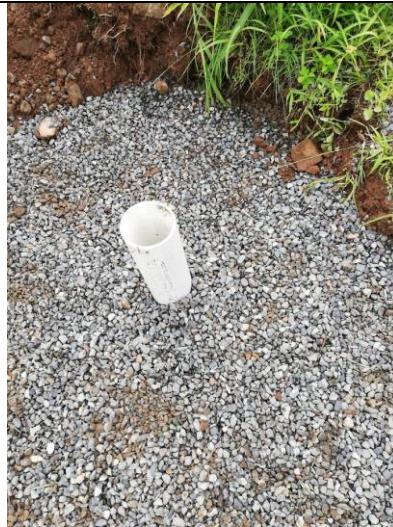
- Sitio del primer derrame conocido como Cortijo:
 - En esta zona el funcionario de RECOPE indica que se realizarán ocho fosas pequeñas en las zonas cercanas al punto del primer derrame (ver imagen 4), y dos fosas más grandes en la zona cercana al cauce del río.

**Imagen 4: Una de las ocho fosas pequeñas
(Aún se están terminando las fosas en este sitio).**

- En esta zona han encontrado presencia de hidrocarburo entre los 0 y 50 cm de profundidad.
- En las fosas se comenzará a aplicar el producto con microorganismos eficientes el próximo miércoles 10 de junio. Se aplicará un día a la semana por un período de ocho semanas. Se realizarán muestreos de agua antes de iniciar la aplicación del producto, otro muestreo a las cuatro semanas y un muestreo final al concluir las ocho semanas.
- Además del material que se aplicara en las tuberías instaladas en las fosas, se utilizarán aproximadamente 600 esferas con microorganismos eficientes que se colocarán a lo largo del cauce del río.
- La inspección finaliza en el sitio del segundo derrame conocido como Moravia, donde sigue existiendo presencia de hidrocarburos, se sigue monitoreando y continúan con las barreras absorbentes (botalones) en las calicatas.
