INSTITUTO COSTARRICENSE DE ACUEDUCTOS Y ALCANTARILLADOS
UEN GESTIÓN AMBIENTAL
ÁREA FUNCIONAL DE HIDROGEOLOGÍA

DIAGNÓSTICO DE FUENTES DE AGUA SISTEMA CO-A-03 GUÁCIMA (POZO Y NACIENTES KATADIN) Y CO-A-01 (CAMPO DE POZOS CACIQUE Y FUENTE OJO DE AGUA).

Enero, 2020

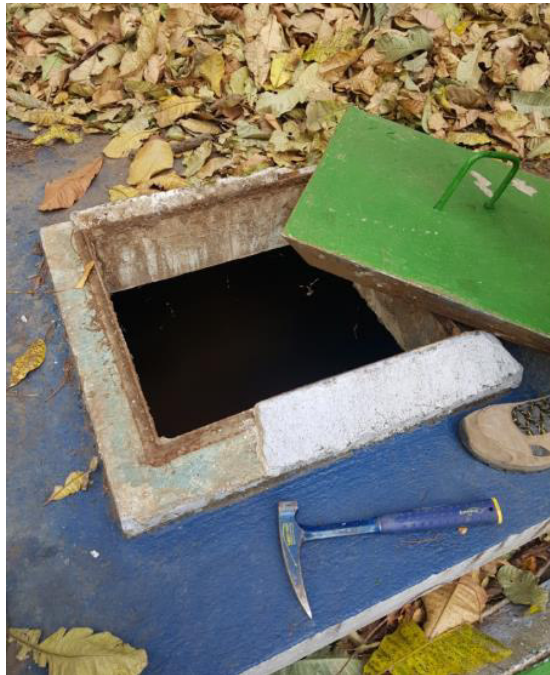
Fotografía N° 1 Captación Naciente Katadin 1.

Fuente	Características	Descripción cualitativa de agua aflorando
Katadin 1	Naciente captada y aprovechada por Región Central Oeste.	Agua cristalina sin presencia de mal olor.

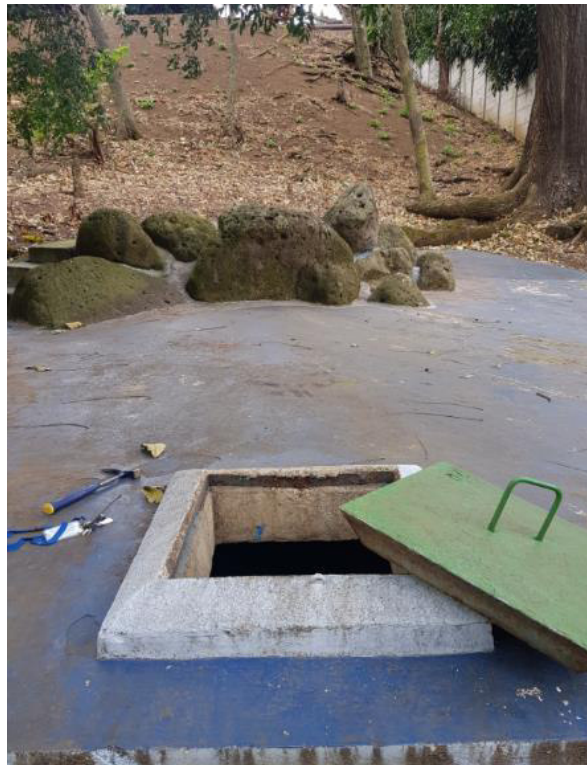
Fotografía N° 2 Captación Naciente Katadin 2.

Fuente	Características	Descripción cualitativa de agua aflorando
Katadin 2	Naciente captada y aprovechada por Región Central Oeste.	Agua cristalina sin presencia de mal olor.

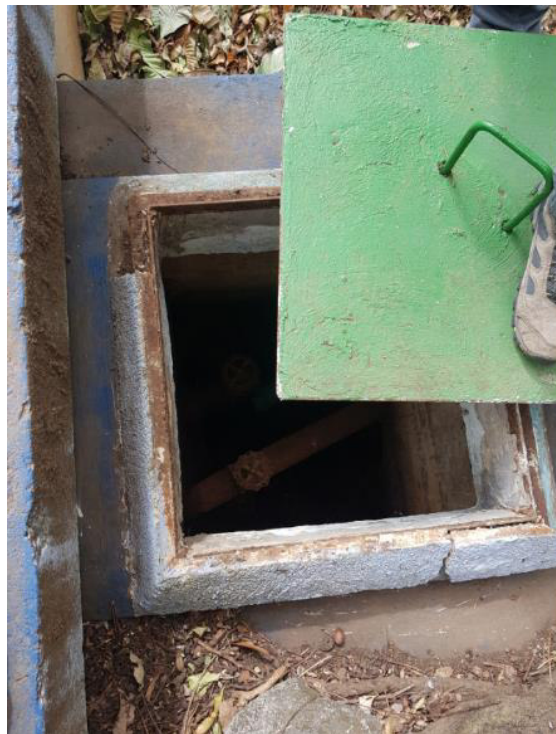
Fotografía N° 3 Captación Naciente Katadin 3.

Fuente	Características	Descripción cualitativa de agua aflorando
Katadin 3	Naciente captada y aprovechada por Región Central Oeste.	No fue posible observar el agua aflorando de la captación, tapa sellada, se revisó acceso contiguo de tubería de salida y de rebalse y no se evidencia mal olor.

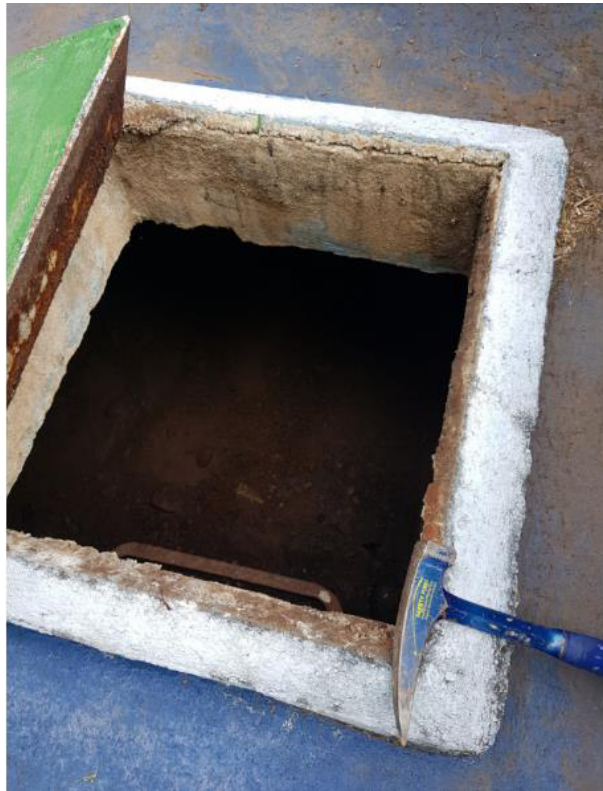
Fotografía N° 4 Captación Naciente Katadin 4.

Fuente	Características	Descripción cualitativa de agua aflorando
Katadin 4	Naciente seca al momento de la inspección, captada y aprovechada por Región Central Oeste.

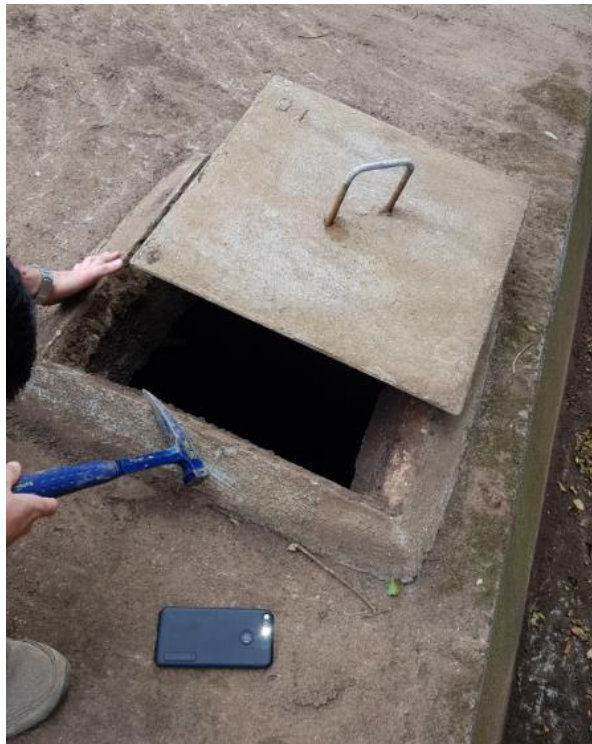
Fotografía N° 5 Captación Naciente Katadin 5.

Fuente	Características	Descripción cualitativa de agua aflorando
Katadin 5	Naciente seca al momento de la inspección, captada y aprovechada por Región Central Oeste.

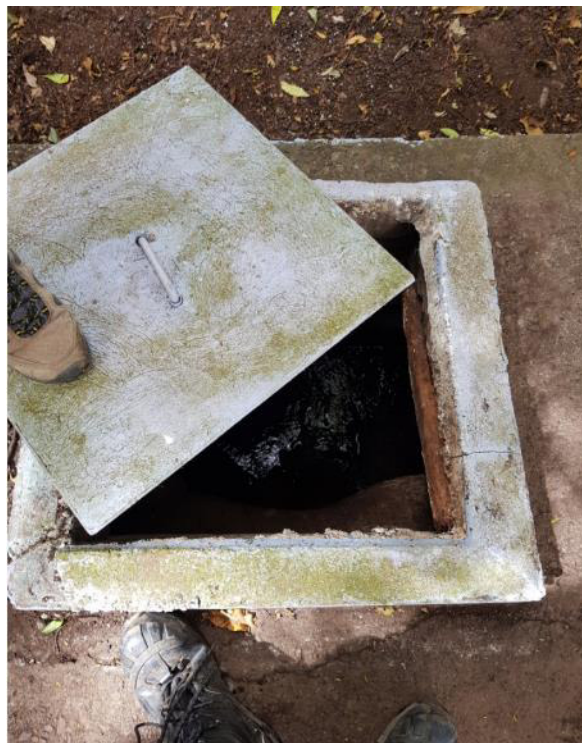
Fotografía N° 6 Captación Naciente Katadin 6.

Fuente	Características	Descripción cualitativa de agua aflorando
Katadin 6	Naciente captada y aprovechada por Región Central Oeste.	Agua cristalina sin presencia de mal olor.

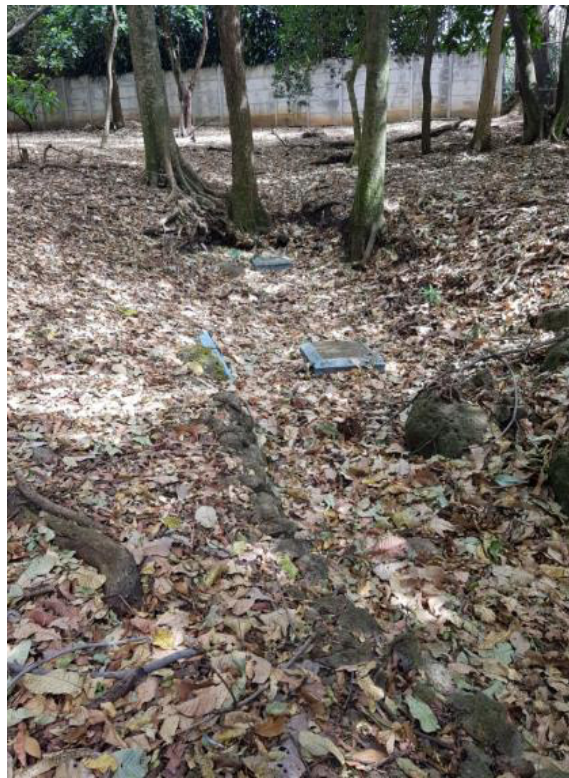
Fotografía N° 7 Captación Naciente Katadin 7.

Fuente	Características	Descripción cualitativa de agua aflorando
Katadin 7	Naciente captada, pero no es aprovechada por la Región Central Oeste	No fue posible inspeccionar en detalle la misma ya que las tapas se encontraban selladas.

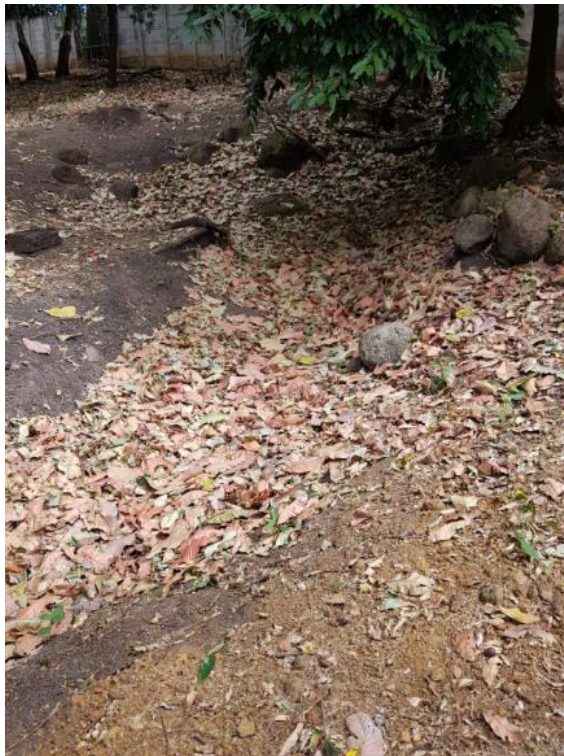
Fotografía N° 8 Captación Naciente Katadin 9.

Fuente	Características	Descripción cualitativa de agua aflorando
Katadin 9	Naciente captada, pero no es aprovechada por la Región Central Oeste	No fue posible inspeccionar en detalle la misma ya que las tapas se encontraban selladas.

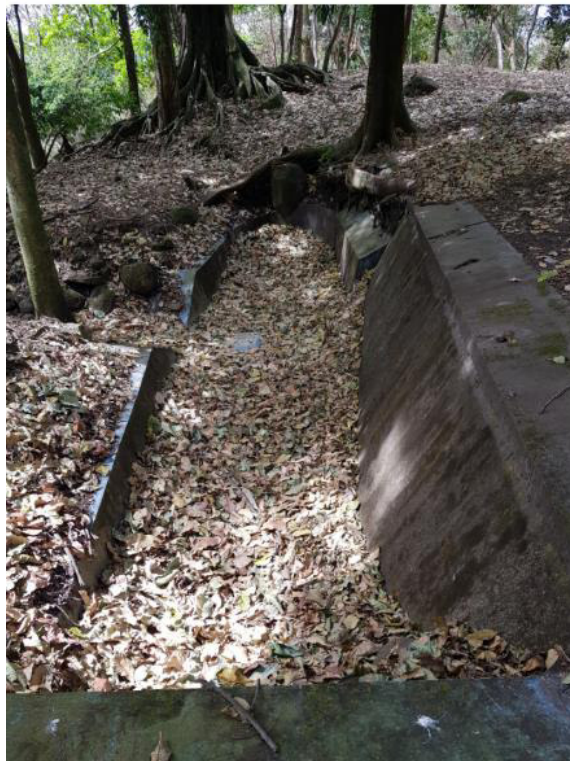
Fotografía N° 9 Captación Naciente Katadin 9.

Fuente	Características	Descripción cualitativa de agua aflorando
Katadin 10	Naciente captada, pero no es aprovechada por la Región Central Oeste	No fue posible inspeccionar en detalle la misma ya que las tapas se encontraban selladas.

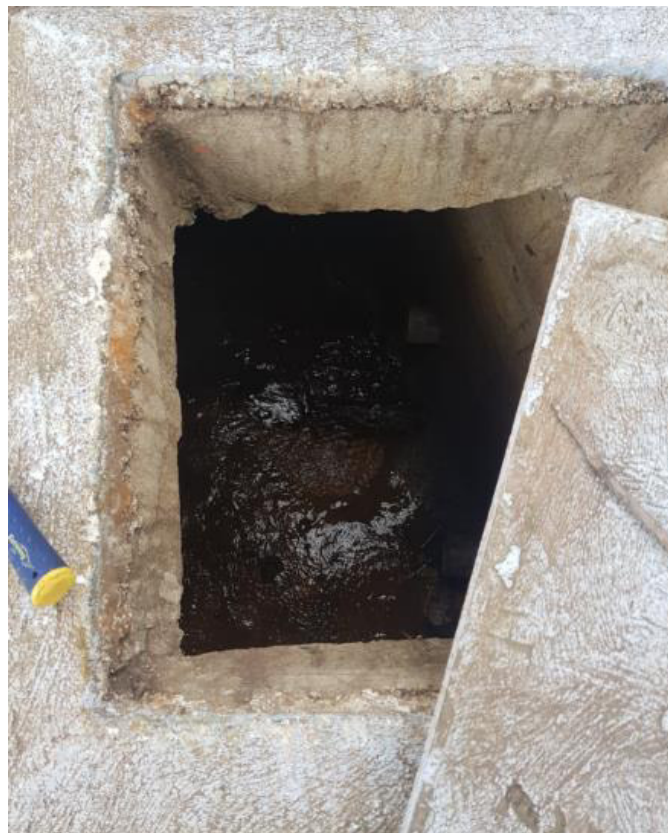
Fotografía N° 10 Captación Naciente Katadin 11.

Fuente	Características	Descripción cualitativa de agua aflorando
Katadin 11	Naciente captada y aprovechada por Región Central Oeste.	Agua con mal olor, naciente contaminada por aguas residuales.

Tal como se observó en el apartado anterior las nacientes identificadas con mal olor y por ende asociada con contaminación corresponden a la fuente Katadin 11, se recalca que la fuente Katadin 12 no fue posible inspeccionarla en detalle ya que no se pudo abrir la tapa de la captación, sin embargo, al encontrarse a 11 m de distancia de la fuente Katadin 11 es probable que la misma este contaminada.

9. Se evidenció la existencia de mal olor brotando dentro de la captación de la naciente Katadin 11, la cual se encuentra a unos pocos metros del punto de descarga de la tubería de aguas pluviales contaminada con aguas residuales. Esta naciente se sacó de operación por parte de la Región Central Oeste el 10 de enero del 2020.

10. Se debe de realizar de manera inmediata las gestiones respectivas ante los entes competentes para eliminar la descarga que actualmente ocurre por la tubería pluvial, de igual manera se debe de eliminar esta tubería pluvial en las cercanías de las nacientes. De no realizarse esto de manera oportuna podría extenderse la contaminación hacia las otras fuentes Katadin.

11. Se debe de realizar un análisis de calidad a cada una de las nacientes localizadas dentro de la Finca Katadín de manera individualizada para cada naciente, e incluyendo tanto las que actualmente están siendo aprovechadas como las que no se encuentran incluidas dentro del sistema, esto con el fin de sectorizar la afectación por contaminación en la zona. De igual manera se recomienda el muestreo del pozo La Guácima de manera individual.

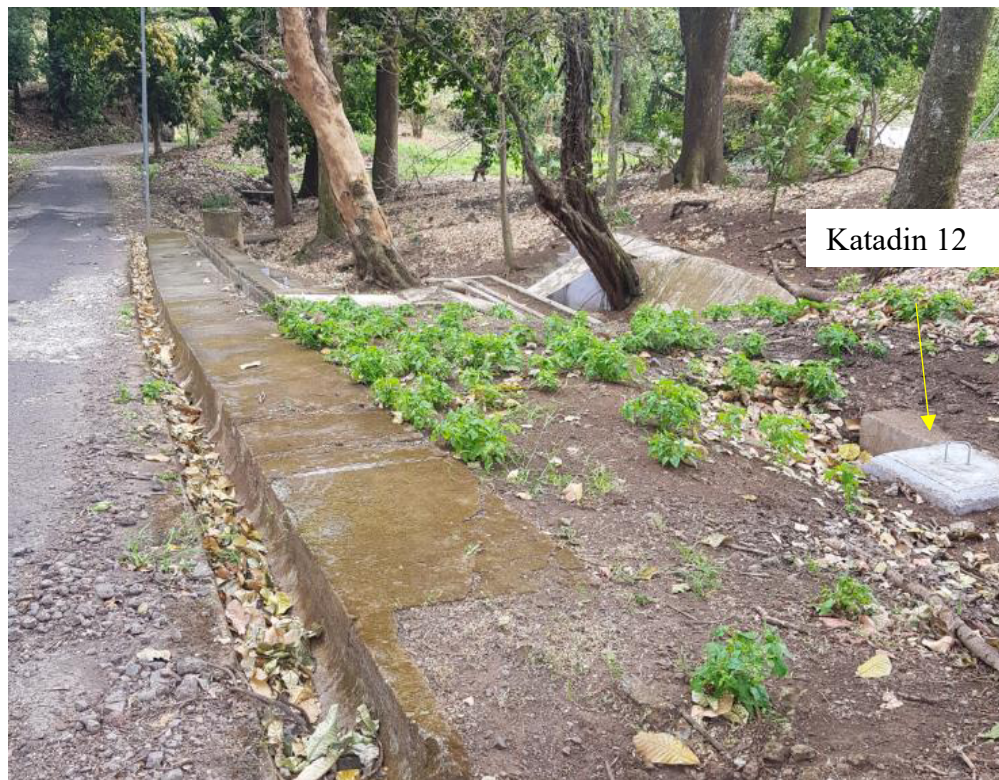
Fotografía N° 11 Captación Naciente Katadin 12.

Fuente	Características	Descripción cualitativa de agua aflorando
Katadin 12	Naciente captada y aprovechada por Región Central Oeste.	Tapa sellada, no fue posible observar calidad de agua

Cabe mencionar además que tanto la naciente Katadin 11 como la Katadin 12 fueron puestas fuera de operación el pasado 10 de enero por parte de la Región Central Oeste según se comunicó por el Ing. Melvin Castro ante las sospechas de problemas por contaminación asociadas a esta fuente.

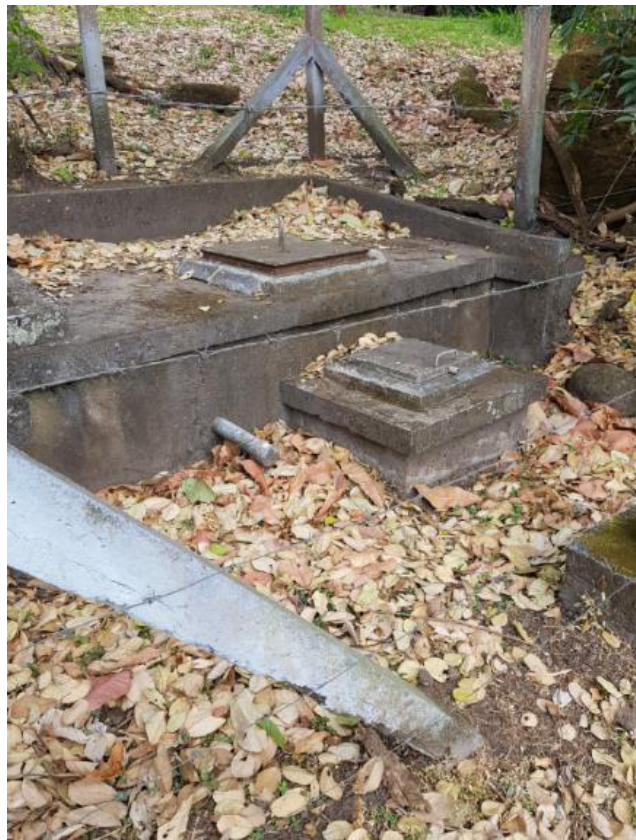
Fotografía N° 12 Captación Naciente Katadin 13 y 13B.

Fuente	Características	Descripción cualitativa de agua aflorando
Katadin 13 y 13B	Naciente captada y aprovechada por Región Central Oeste.	Agua cristalina sin presencia de mal olor.

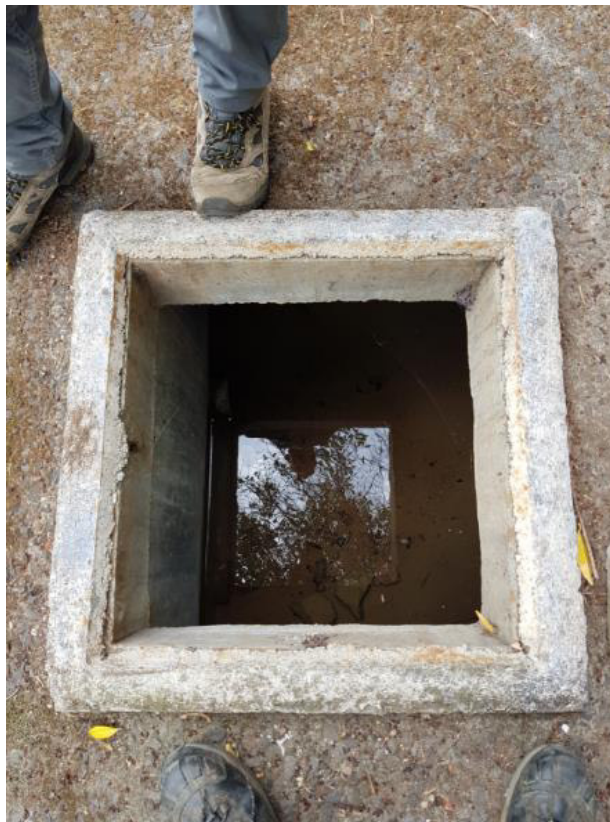
Fotografía N° 13 Captación Nacientes Katadin 14, 15, 16 y 8.

Fuentes	Características	Descripción cualitativa de agua aflorando
Katadin 14, 15, 16 y8.	Naciente captada pero no aprovechadas por Región Central Oeste por problemas de contaminación por actividad ganadera en sector oeste.	Agua cristalina sin presencia de mal olor.

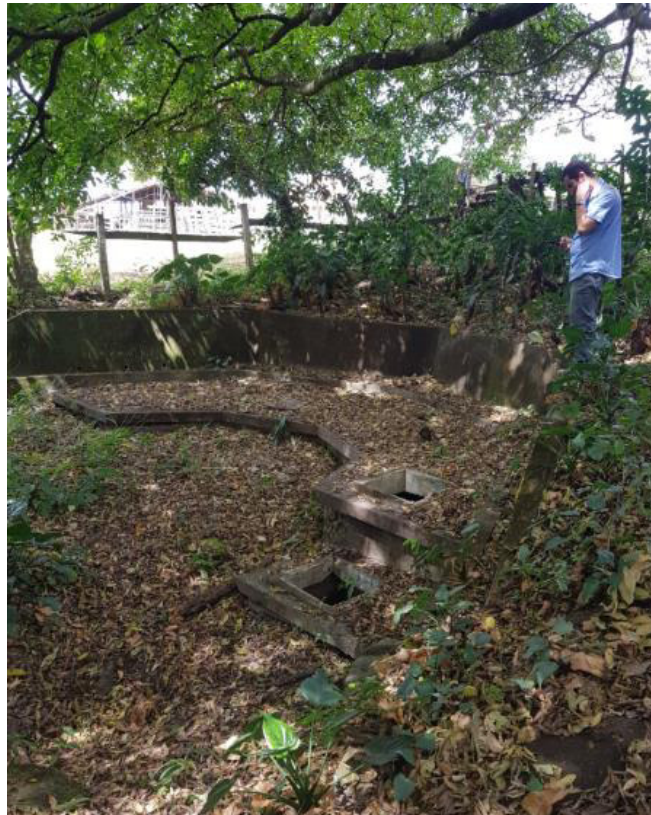
Fotografía N° 14 Captación naciente Katadin 17.

Fuentes	Características	Descripción cualitativa de agua aflorando
Katadin 17	Naciente captada pero no aprovechadas por Región Central Oeste por problemas de contaminación por actividad ganadera en sector oeste.	Agua sin presencia de mal olor, sin embargo, la captación no está tapada por lo que al estar descubierta es vulnerable a cualquier contaminación

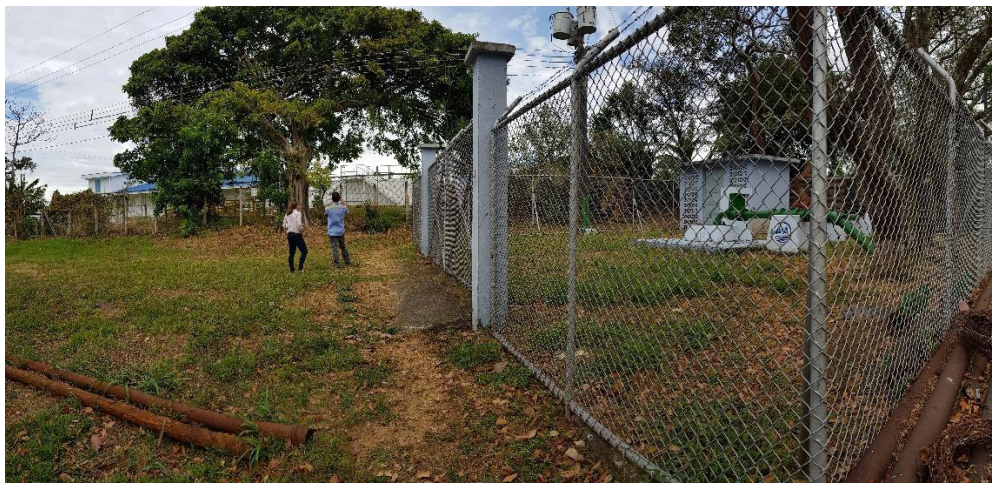
Fotografía N° 15 Pozo La Guácima, coordenadas Lambert Norte 515451 E/ 220045 N.

Adicionalmente como parte del trabajo de campo se visitó el pozo La Guácima (Fotografía 16), ubicado dentro de la Finca Katadin, este pozo tiene una profundidad de 159 m y se encuentra captando un nivel acuífero profundo localizado entre los 118 y 158 metros bajo la superficie representado por una secuencia de lavas fracturadas asociadas a la Formación Colima Superior, su nivel estático según registro de perforación se ubica a 106.8 m de profundidad.

El análisis realizado para la zona de protección de pozo La Guácima en el informe UEN-GA-2019-01077 se indica que el tránsito vertical calculado en la zona no saturada (926.67 días) es suficiente para garantizar una degradación de un contaminante bacteriológico, sin embargo, en este caso al tenerse la descarga de un efluente contaminante en las cercanías del pozo, del cual se desconoce el detalle de los elementos contaminantes que transporta (bacterias, parásitos, químicos, entre otros) no es posible garantizar que los mismos no puedan llegar al nivel del acuífero que es captado por el pozo al tener un foco constante cercano al mismo.

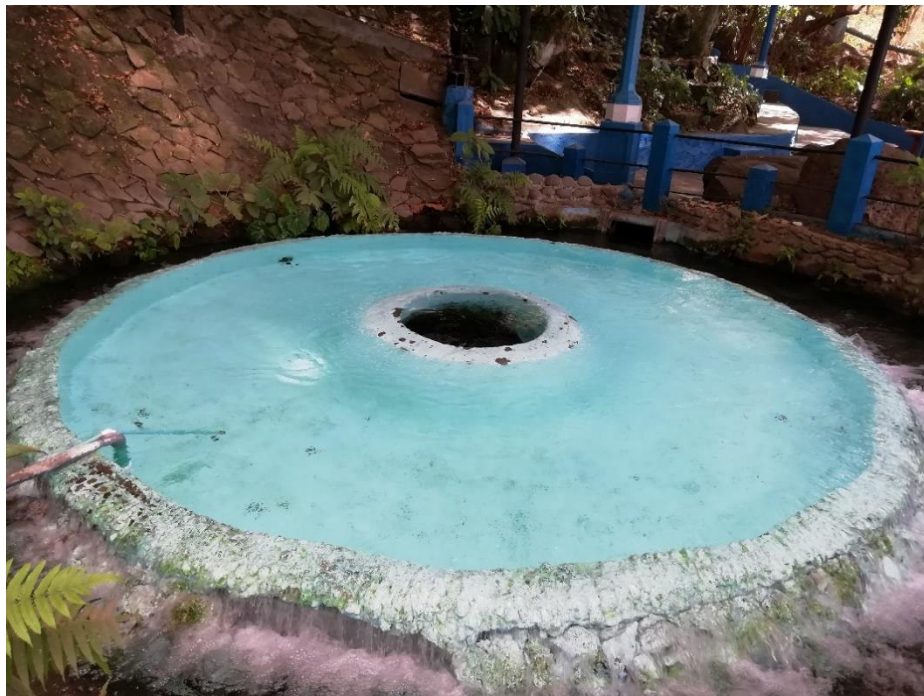
Fotografía N° 16 Captación naciente Ojo de Agua.

Fuentes	Características	Descripción cualitativa de agua aflorando
Ojo de Agua	Naciente captada y aprovechadas por Región Central Oeste y ASADA San Rafael y balneario Ojo de Agua	Agua cristalina sin presencia de mal olor.

13. No se detectaron posibles fuentes de contaminación en las cercanías de la Fuente Ojo de Agua y el campo de pozos Cacique, sin embargo, se recomienda a la Región Central Oeste velar por el adecuado uso de las áreas en los alrededores de los pozos Cacique para evitar potenciales focos de contaminación en estos sitios.

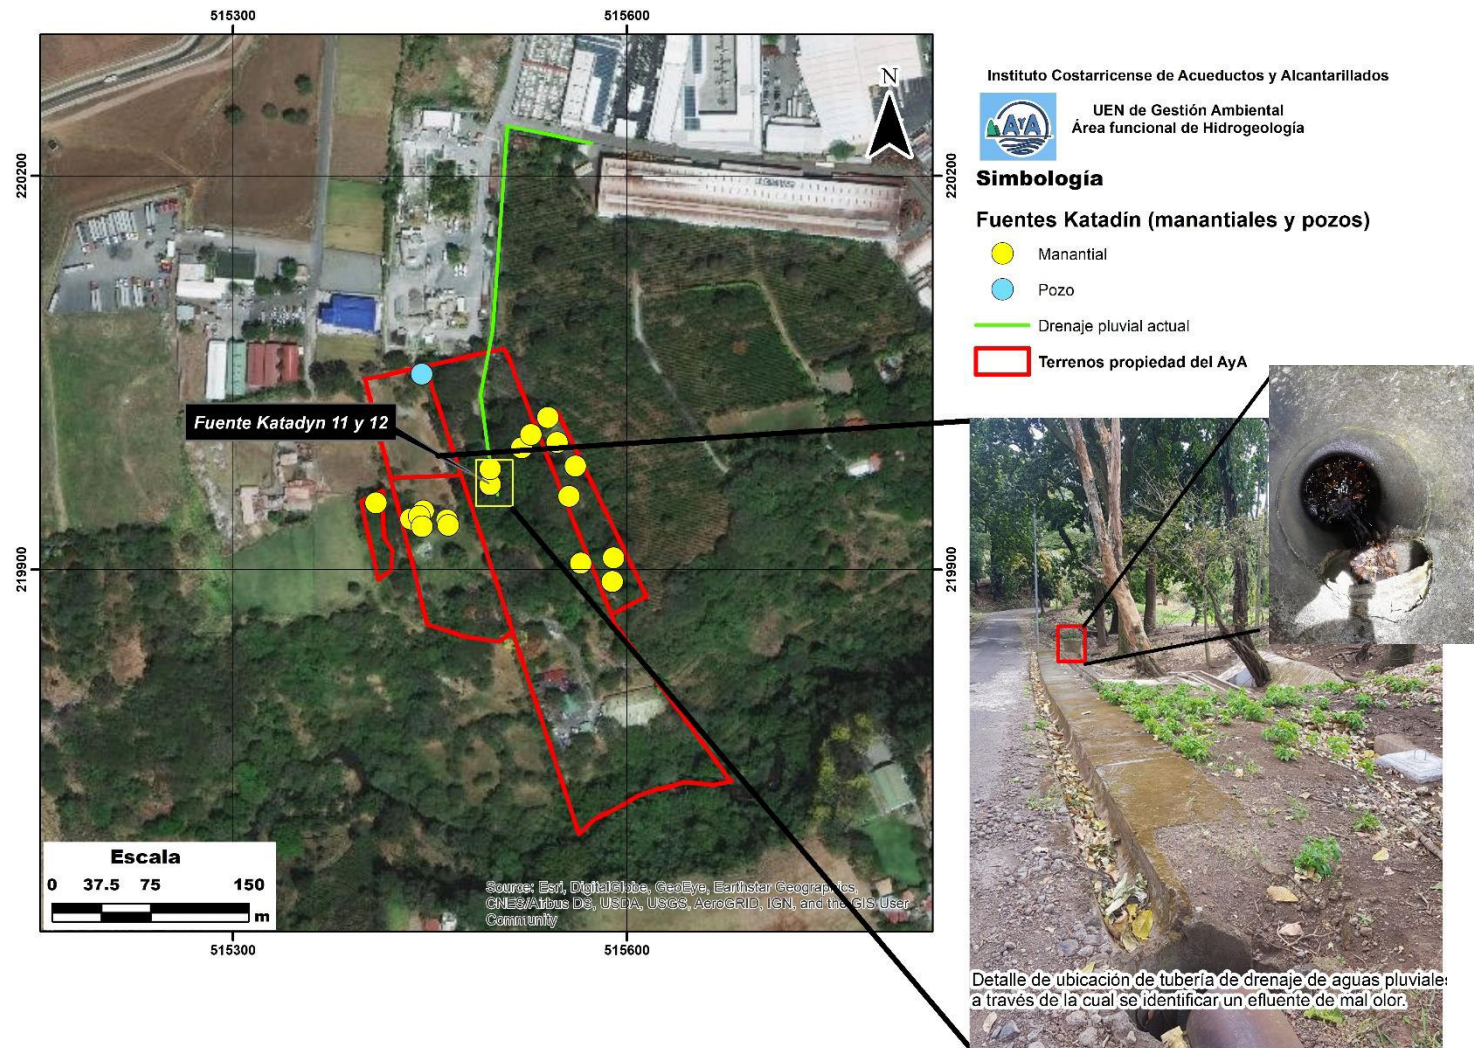
Figura N° 3 Ubicación de Fuentes Katadyn 11 y 12 con respecto a drenaje pluvial actual.

Al analizar el entorno de la fuente se detectó la presencia de un drenaje de aguas pluviales, el cual atraviesa parte de la finca Katadín, pasando a unos pocos metros de las nacientes captadas por AyA, según la inspección de campo en la salida de este drenaje se detectó la presencia de malos olores, por lo cual dicha tubería de drenaje estaría siendo utilizada para la descarga de aguas residuales por parte de algunos de los desarrollos o empresas localizadas en la parte norte de la finca Katadin. En la figura N°3 se detalla la ubicación de las fuentes y el drenaje de agua pluvial que conducen aguas residuales, así como fotografías del mismo.

8. Se determina que existe un foco de contaminación en la Finca Katadín, representado por la presencia de un drenaje de aguas pluviales, el cual según evidencia de campo está siendo utilizado para la descarga de aguas residuales por parte de los desarrollos o empresas localizados hacia la parte norte de la Finca Katadín afectando principalmente las fuentes Katadin 11 y 12 e invadiendo las zonas de protección bacteriológicas definidas.

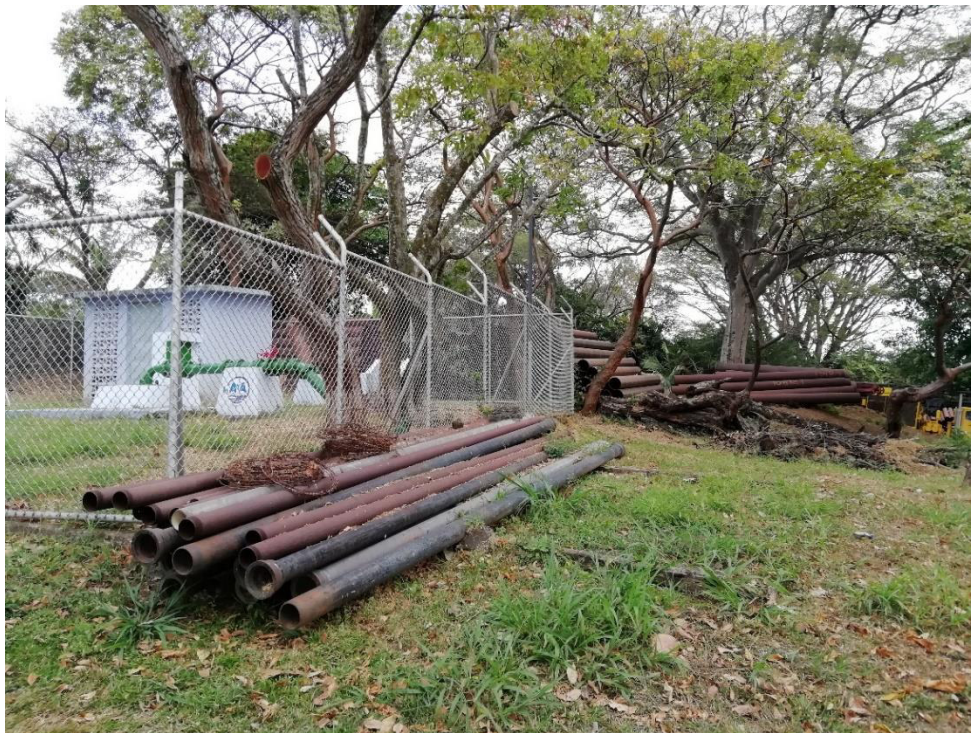
Estas zonas de protección no deben ser utilizadas para ningún tipo de actividad que puedan ocasionar una potencial contaminación de las fuentes, actualmente como parte de la visita de campo se evidenció la presencia de maquinaria y tuberías acumuladas dentro de las zonas de protección definidas tanto para las nacientes Katadín como para el pozo La Guácima, tal y como se muestra en la fotografía N° 17. Esta situación representa un inminente foco de contaminación ante el posible derrame de sustancia como hidrocarburos que podrían infiltrarse en los suelos y alcanzar el nivel de agua subterránea provocando una afectación en los aprovechamientos de AyA.

Fotografía N° 17 Presencia de tuberías y maquinaria o equipo especial dentro de la zona de protección del pozo La Guácima y las nacientes Katadin. Coordenadas Lambert Norte 515451 E/ 220045 N.

12. Es importante que la Unidad Técnica de Perforación (UEN AP) realicen el retiro de toda maquinaria y equipo especial y de perforación localizado según la visita de campo dentro de las áreas definidas como Zonas de Protección de nacientes Katadin y el pozo La Guácima, esto con fin de proteger el recurso hídrico de la zona.

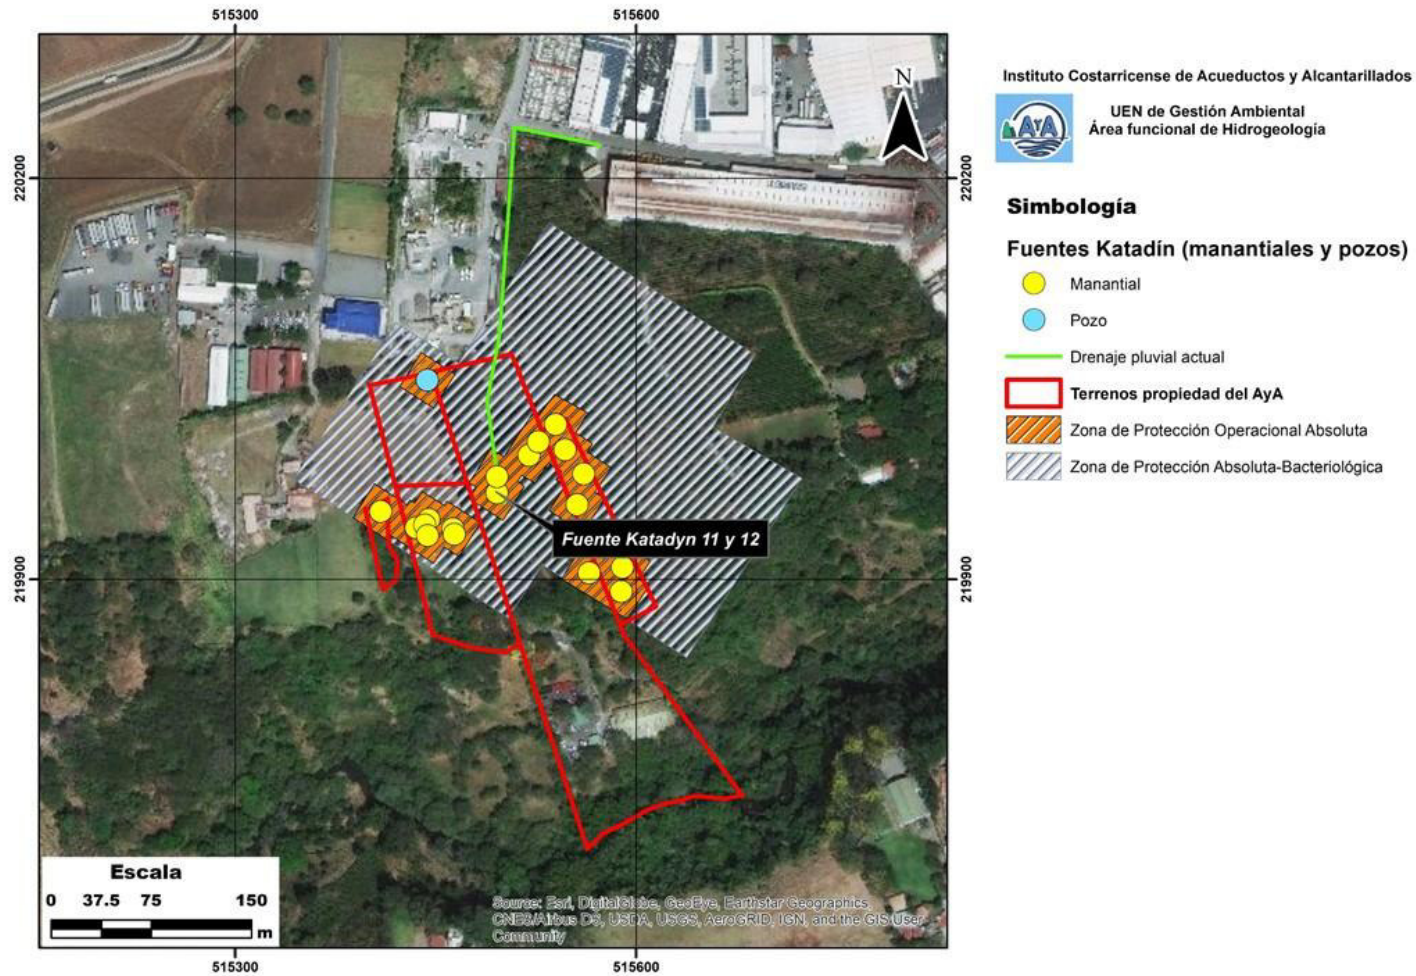
Figura N° 4 Zona de protección operacional y absoluta bacteriológica fuentes Katadyn y Pozo La Guácima.

La Figura N°4 corresponden las zonas de protección operacional absoluta y operacional absoluta bacteriológica definidas y actualizadas para las fuentes Katadin y el pozo La Guácima en el estudio UEN-GA-2019-01077.

Adicionalmente en el lindero norte de la finca Katadin se presentan actividades de uso industrial, tales como una aparente bodega de productos químicos y sitios de apilamientos de material, actividades que deberán de ser evaluados en detalle por el AyA para establecer el riesgo que estás suponen para las fuentes.
