INSTITUTO COSTARRICENSE DE
ACUEDUCTOS Y ALCANTARILLADOS

Gestión Ambiental de Proyectos UE AyA/BCIE

Segundo Trimestre 2020

En el presente documento se presentan los resultados de la verificación de las medidas ambientales generales para el control de impactos durante la etapa constructiva del segundo trimestre del año 2020.

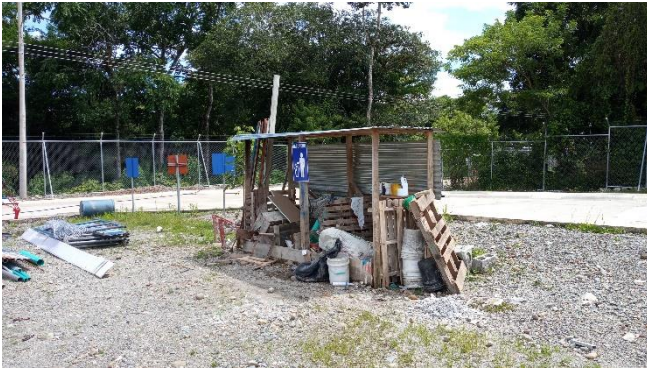
Estado actual del centro de acopio.

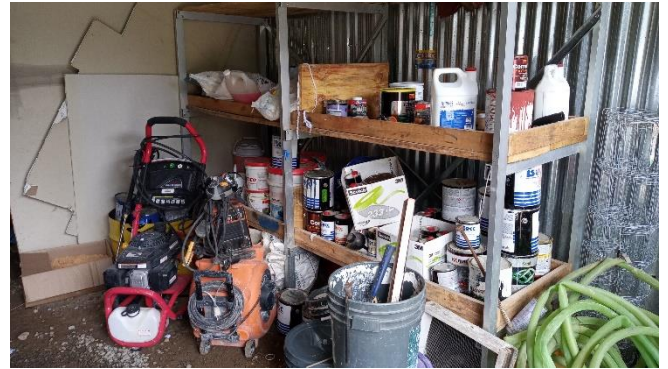
Estado actual del área de almacenamiento de sustancias químicas.

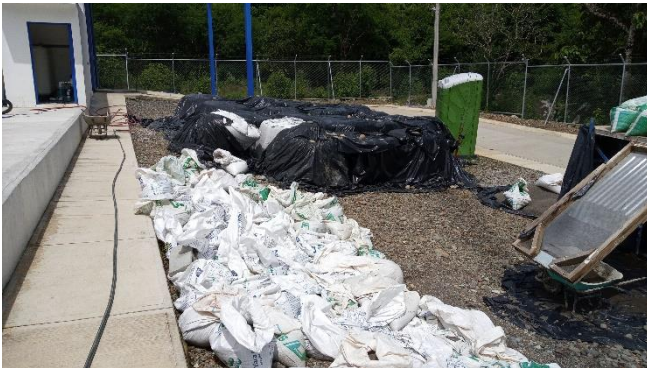
Almacenamiento de materiales para los filtros.

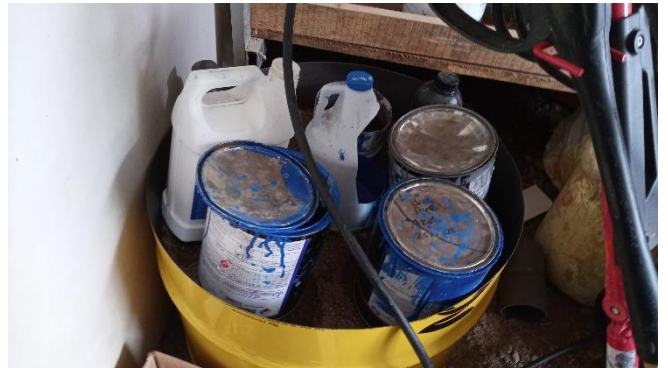
Sistema para contención de pinturas y diluyentes en uso.

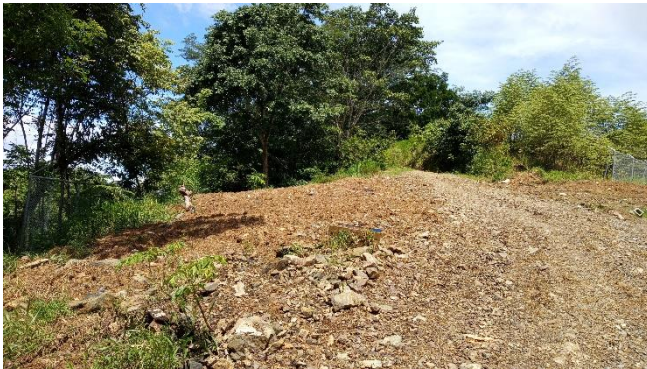
Ingreso al sector del tanque.

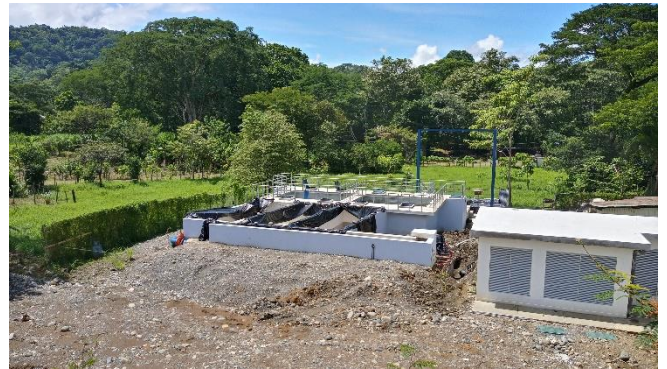
Vista de la planta y casetas de control.

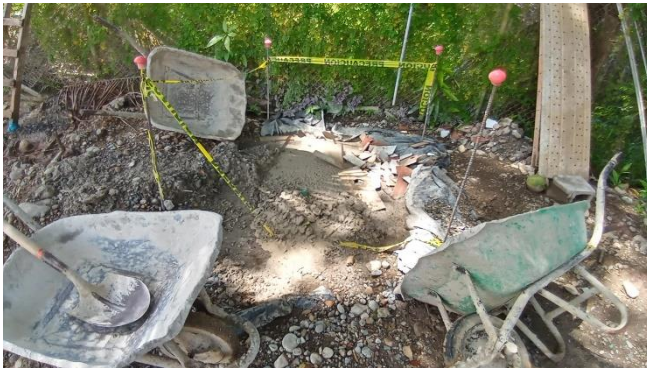
Pileta para restos de concreto.

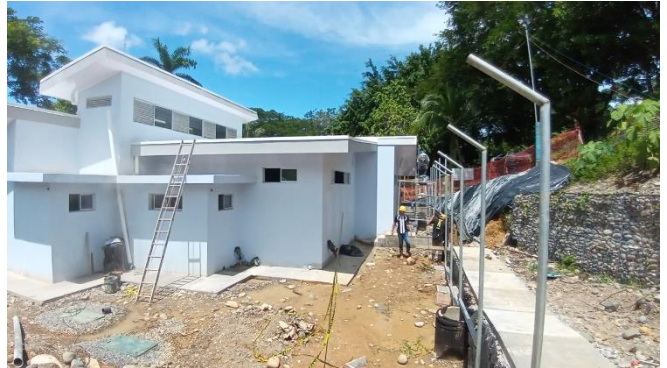
Edificio de operaciones.

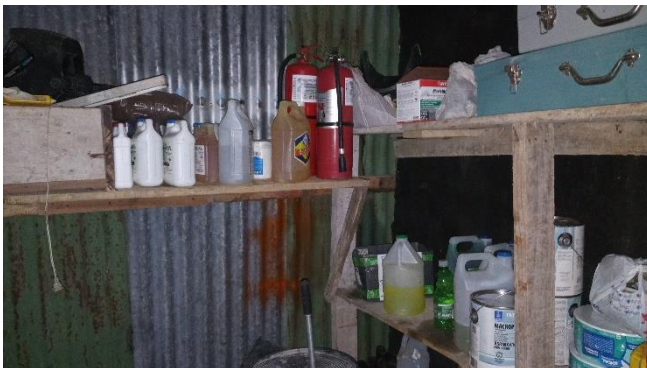
Almacenamiento de sustancias químicas.

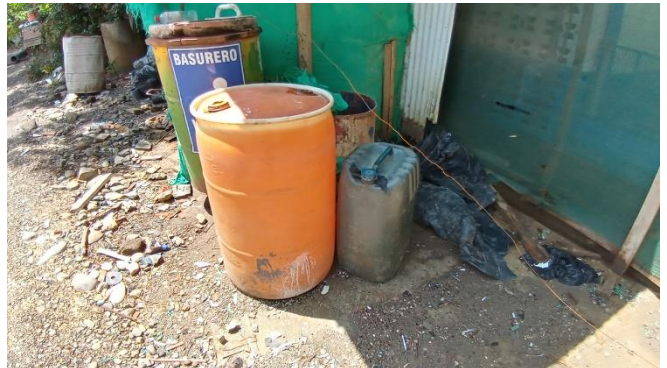
Almacenamiento de diésel sin un adecuado sistema secundario para contención de derrames.

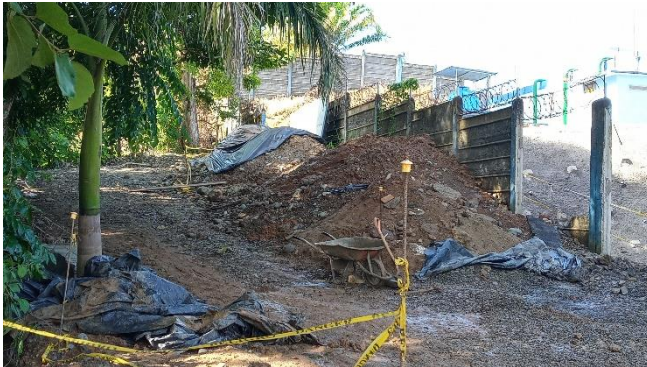
Acopio temporal de material.

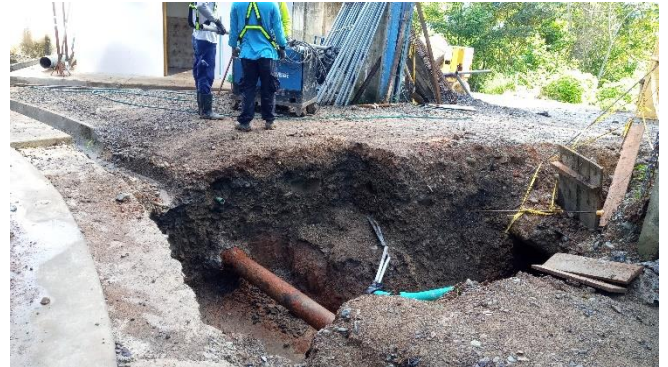
Construcción de desfogue pluvial.

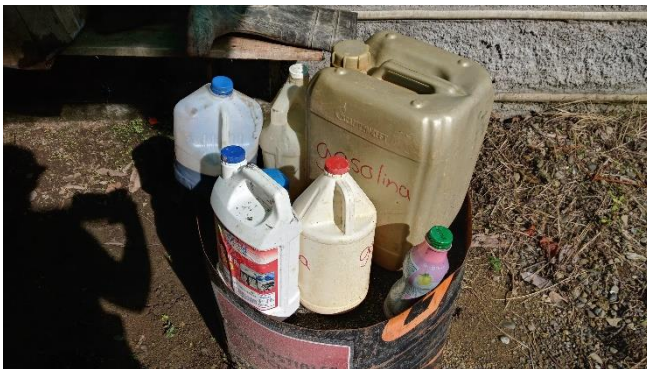
Almacenamiento de sustancias en uso.

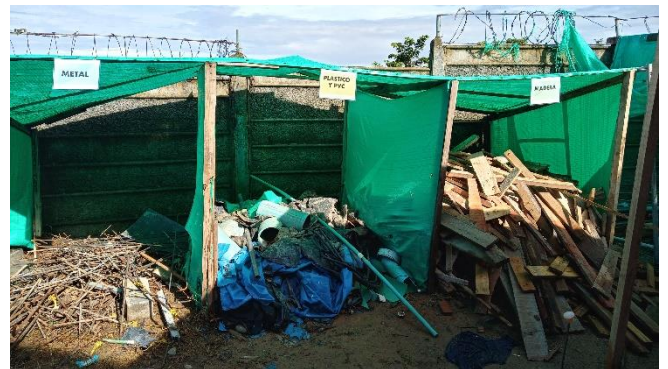
Estado del centro de acopio.

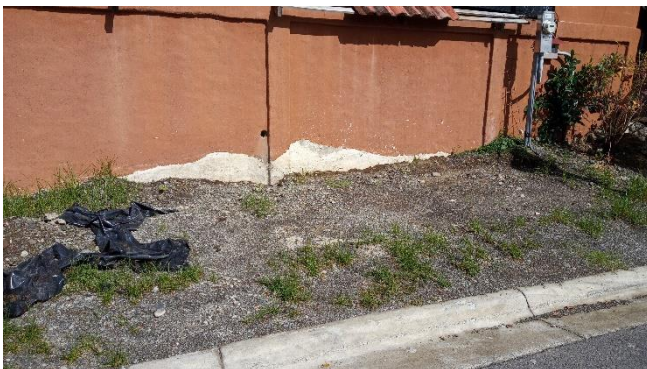
Limpieza de acopio de material.

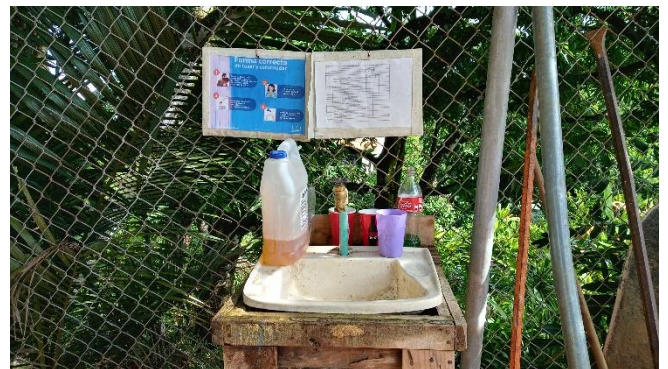
Lavamanos, jabón y alcohol, parte de medidas contra el Covid-19.

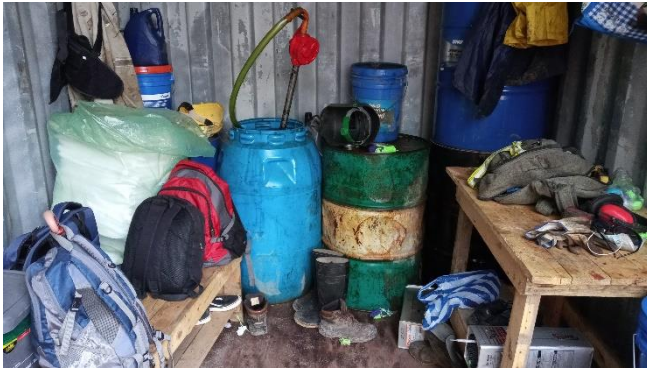
Acopio de sustancias peligrosas y vestidor en el mismo punto.

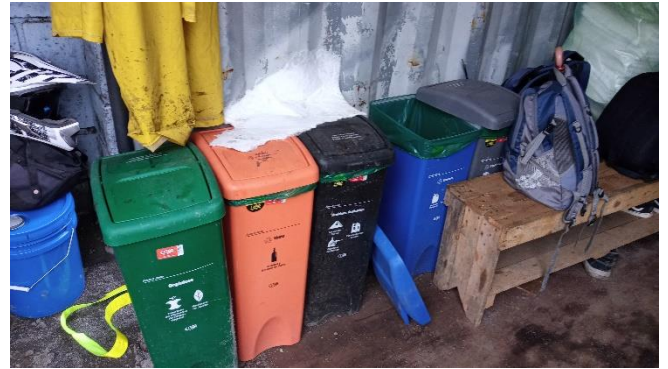
Recipientes para separación de residuos.

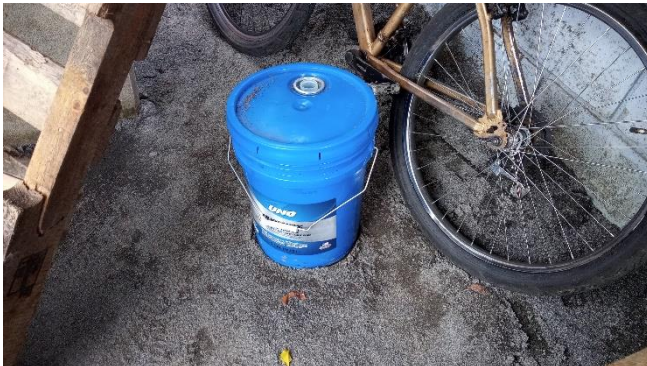
Los proyectos que presentaron una mayor deficiencia con respecto al manejo de las sustancias peligrosas fueron Zona Noreste, Nicoya y Pérez Zeledón. En el primero debido a que no se cuenta con un área específica para almacenamiento de las sustancias, sino que se utiliza un sector dentro de uno de los contenedores. En Nicoya la baja puntuación se debe a que se encontró un derrame de aceite directamente sobre el suelo sin atención y que durante varias visitas seguidas se observó un estañon con aceite quemado proveniente de otro proyecto que se mantenía sin un adecuado sistema para contención de derrames. En Pérez Zeledón, principalmente debido a que no existe un espacio impermeabilizado para el almacenamiento de las mismas.

Sustancias peligrosas sin un adecuado almacenamiento..

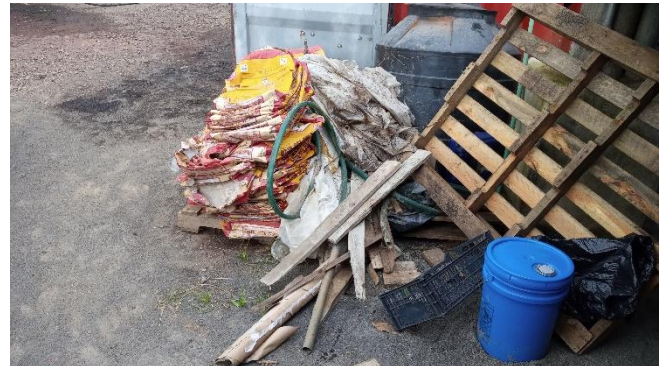
Residuos sólidos inadecuadamente dispuestos.

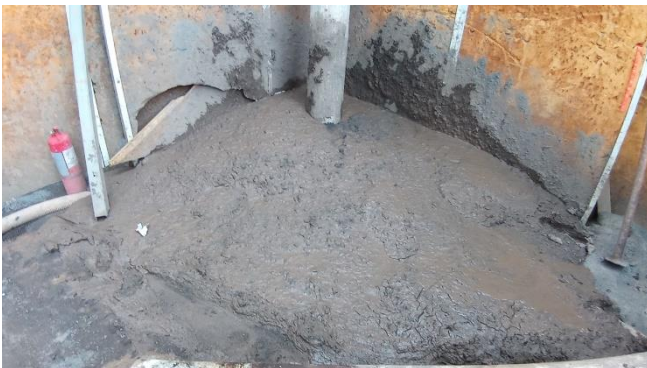
Acopio de lodos.

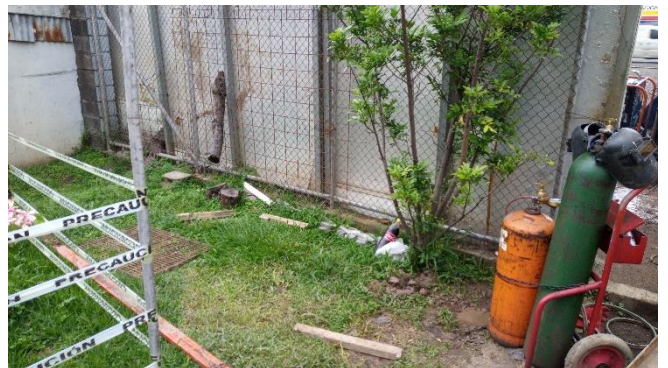
Residuos sólidos dispersos.

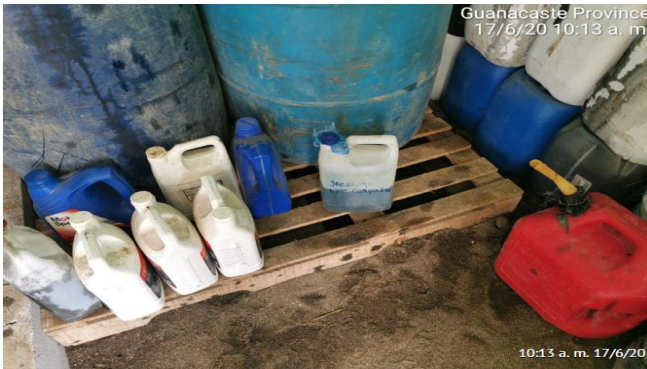
Sustancias químicas pendientes de rotulación.

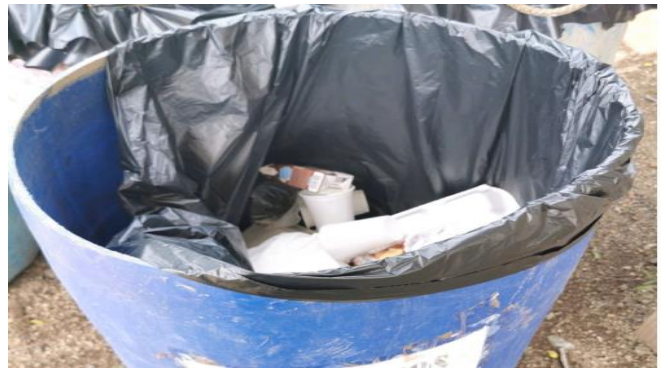
Contenedor de residuos sin tapa.

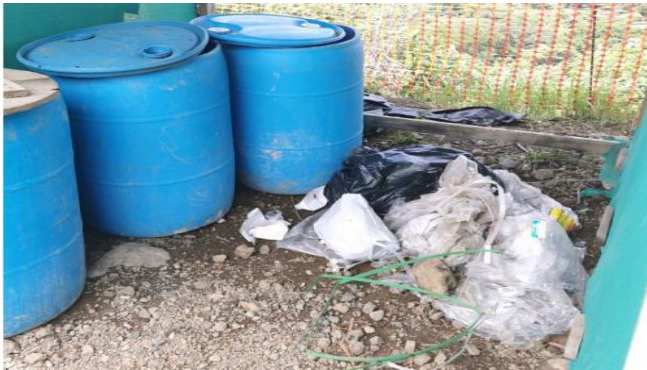
Inadecuado acopio de residuos.

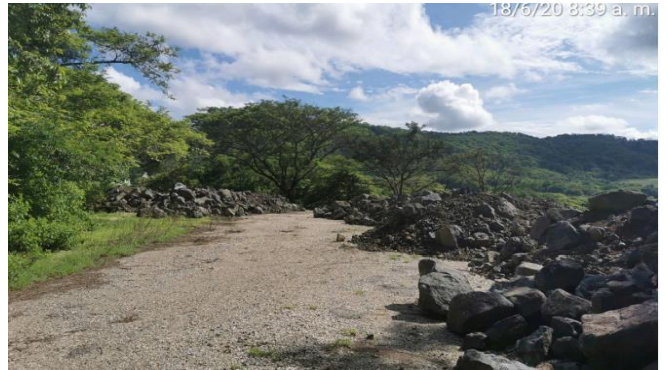
En el proyecto de Nicoya, la empresa Proyectos Turbina mantuvo acopiado el material extraído, de manera temporal dentro de la propiedad que no cuenta con el aval municipal, a finales del mes de junio este material se comenzó a trasladar a la escombrera autorizada y se verificará que se coloque de acuerdo con el Plan de Manejo de Escombreras y en concordancia con el levantamiento topográfico realizado.

Material rocoso trasladado a la escombrera autorizada.

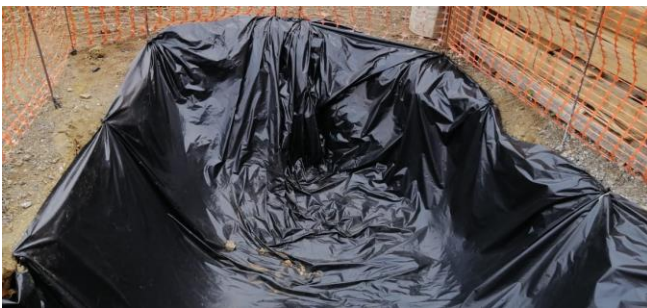
Pileta para lavado de restos de concreto.
