INSTITUTO COSTARRICENSE DE
ACUEDUCTOS Y ALCANTARILLADOS

Asesoría en Gestión del Riesgo y visita técnica a Planta de Tratamiento de Aguas Residuales, Residencial Vistas del Miravalles - Bagaces

VERSIÓN 01.

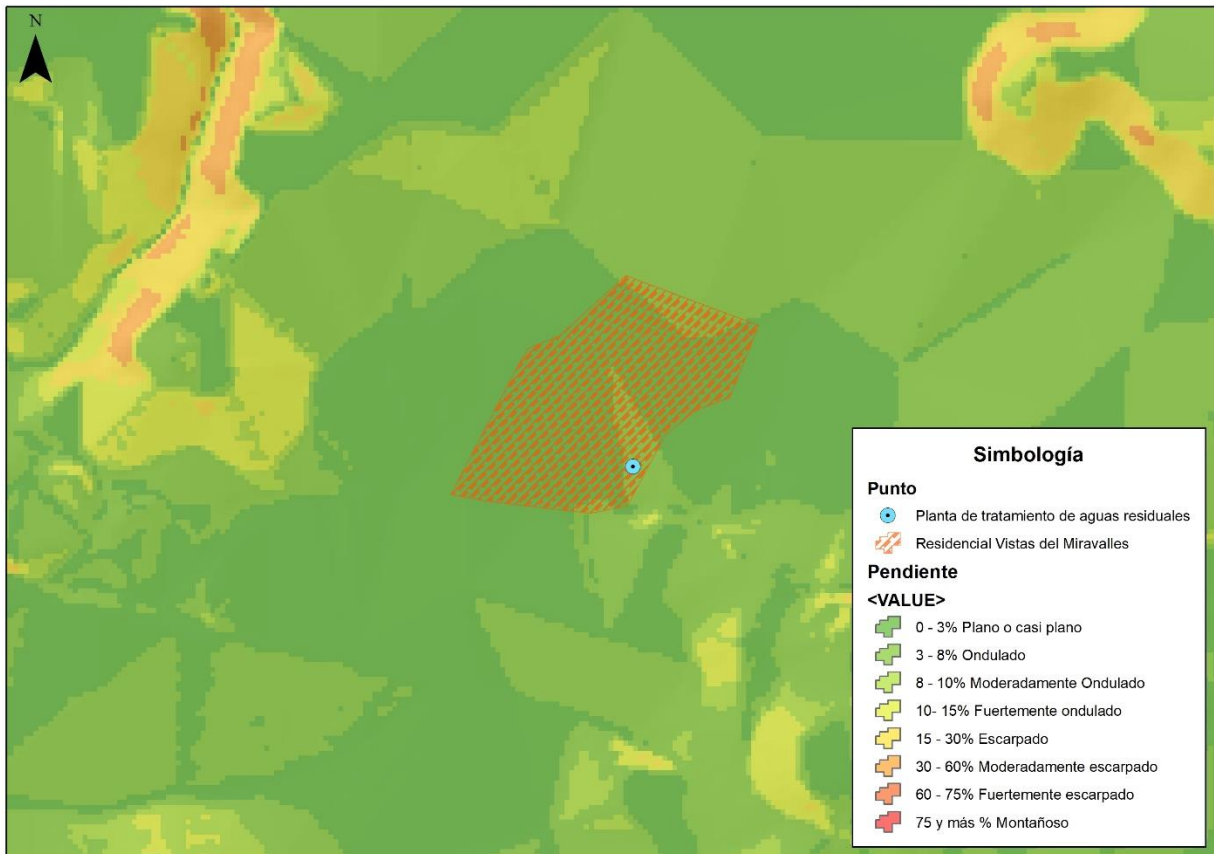
Figura 2. Pendiente del terreno donde se ubica la PTAR.

El terreno donde se ubica el proyecto es plano según se observa en la Figura 2, sin embargo, para la construcción de la planta de tratamiento de aguas residuales (PTAR) se realizó una excavación con pendientes cercanas a los 90° y profundidad cercana a los 2,5m. A pesar de que en apariencia se observa un estrato rocoso es necesario realizar estudios específicos en el sitio que validen el tipo de material presente y, según sea el mismo, las recomendaciones para la protección y estabilidad de los taludes existentes.

- Es necesario contar con estudio de suelos específico para el sitio que considere la evaluación de los taludes existentes y genere recomendaciones con respecto al acabo de los mismos.

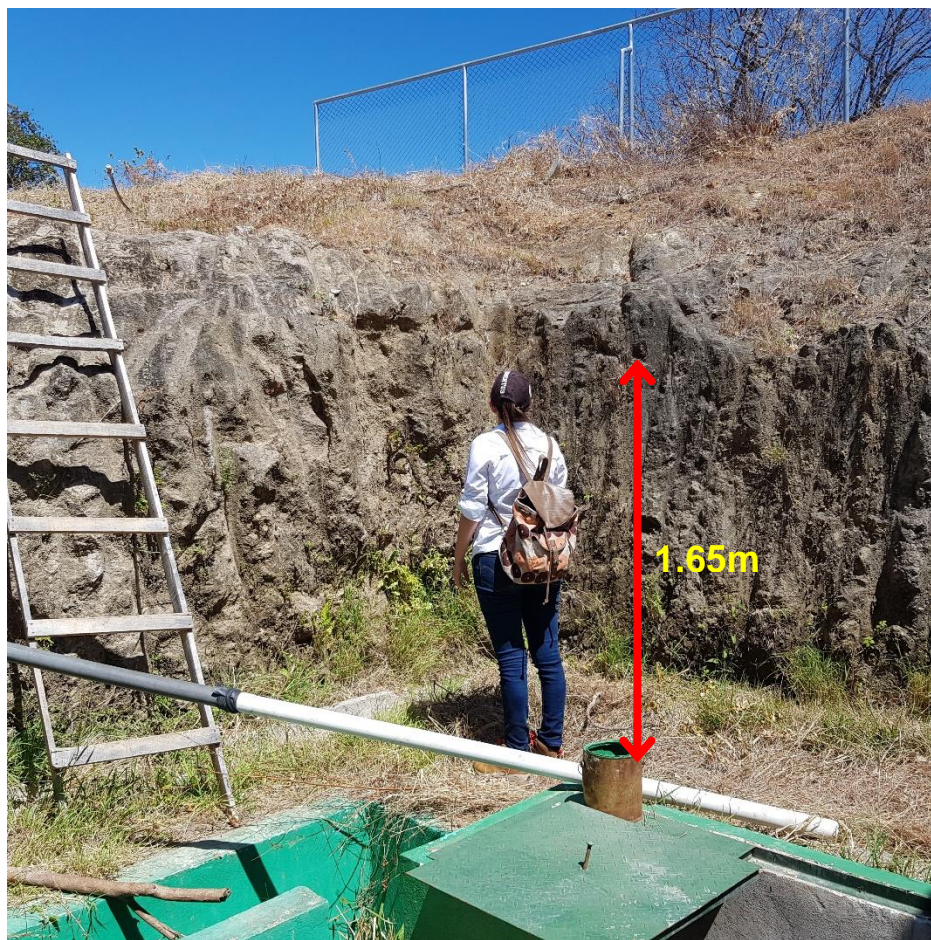
Figura 4. Profundidad aproximada de la excavación.

Teniendo en cuenta las condiciones específicas del sitio de planta (material del suelo, profundidad de excavación), no se realizó un análisis detallado del riesgo a deslizamiento, sin embargo, es necesario que se tome en consideración un análisis específico de esta amenaza, previo a dar un aval para puesta en marcha del sistema.

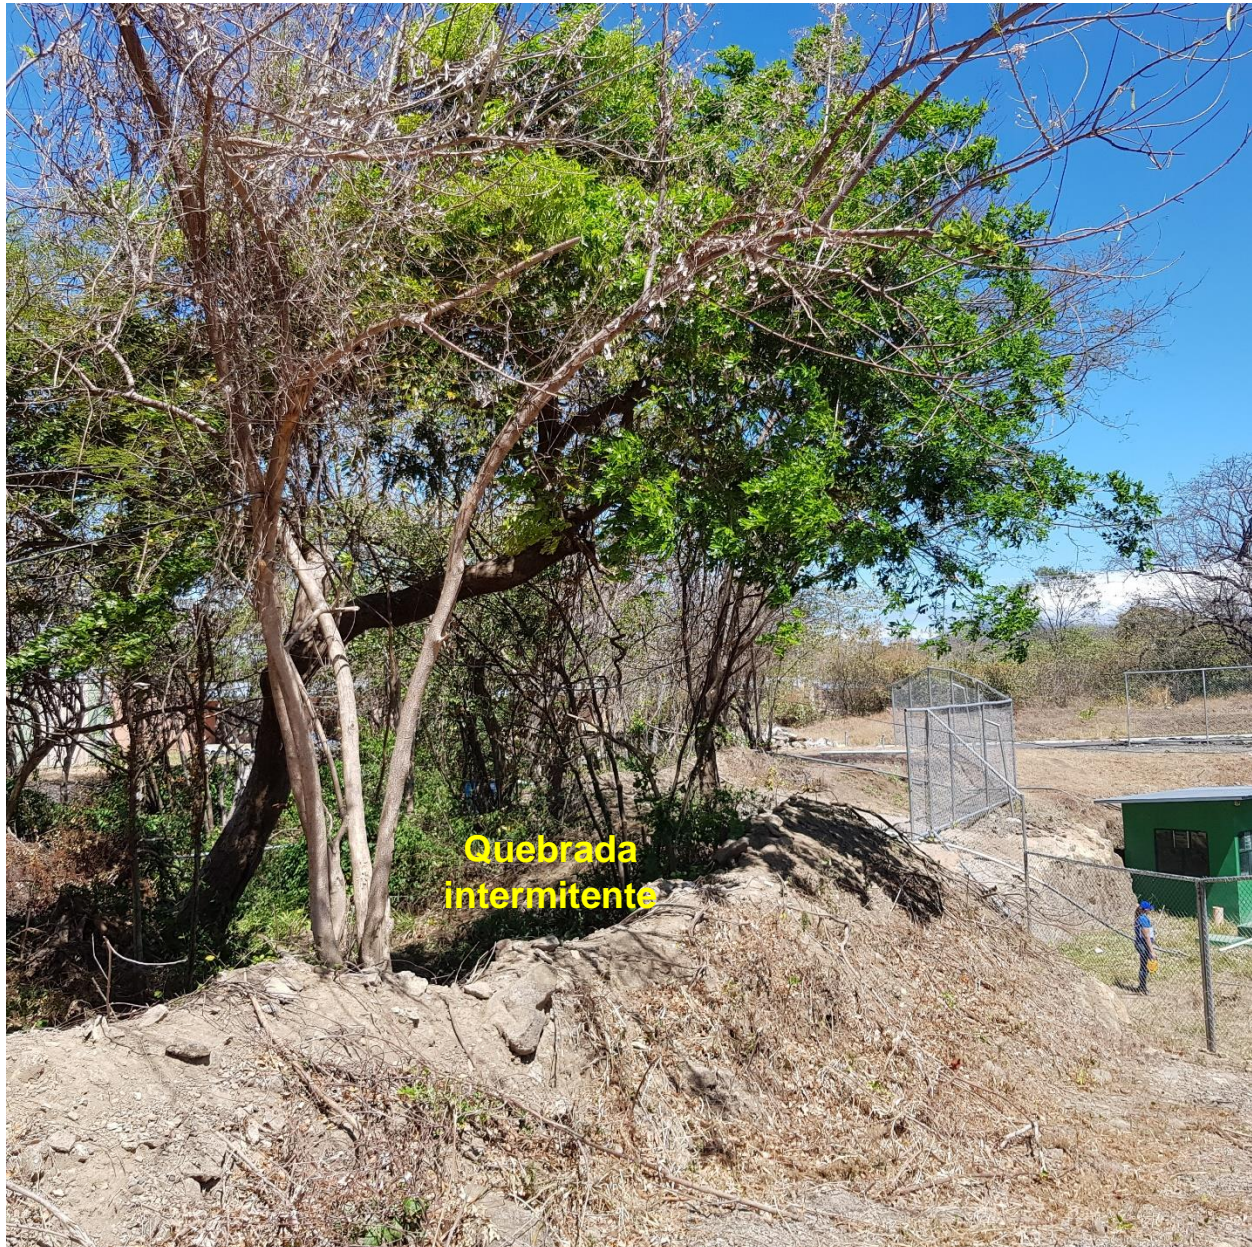
Figura 6. Ubicación con respecto a quebrada intermitente.

La amenaza por inundación presenta una condición de riesgo muy alto según la metodología empleada, esto debido a las pendientes del sitio, la cercanía con un cuerpo de agua y el promedio de lluvias en la zona. La evidencia en sitio ha demostrado que la amenaza de inundación ante eventos extremos ya se ha materializado, como ocurrió con la Tormenta Tropical Nate. Debido a las excavaciones que se realizaron durante la construcción y la dificultad que esto representa para evacuar aguas pluviales, existe mayor riesgo por inundación en el sitio específico de planta, lo que debe ser analizado y solucionado previo a la puesta en operación de la planta. Considerando que durante la operación de una PTAR se manejan aguas residuales, una inundación en ese sitio podría generar un impacto a la salud de la población del residencial y de la zona, además de un alto impacto ambiental por contaminación.

- Se debe tener en cuenta el aporte incremental de la quebrada intermitente durante época lluviosa a una posible inundación por efecto de la ubicación actual de la PTAR.

- Para el diseño del acceso a la vía pública requerido por la PTAR, se debe considerar la cercanía a la quebrada intermitente para la construcción de taludes y obras adicionales requeridas.

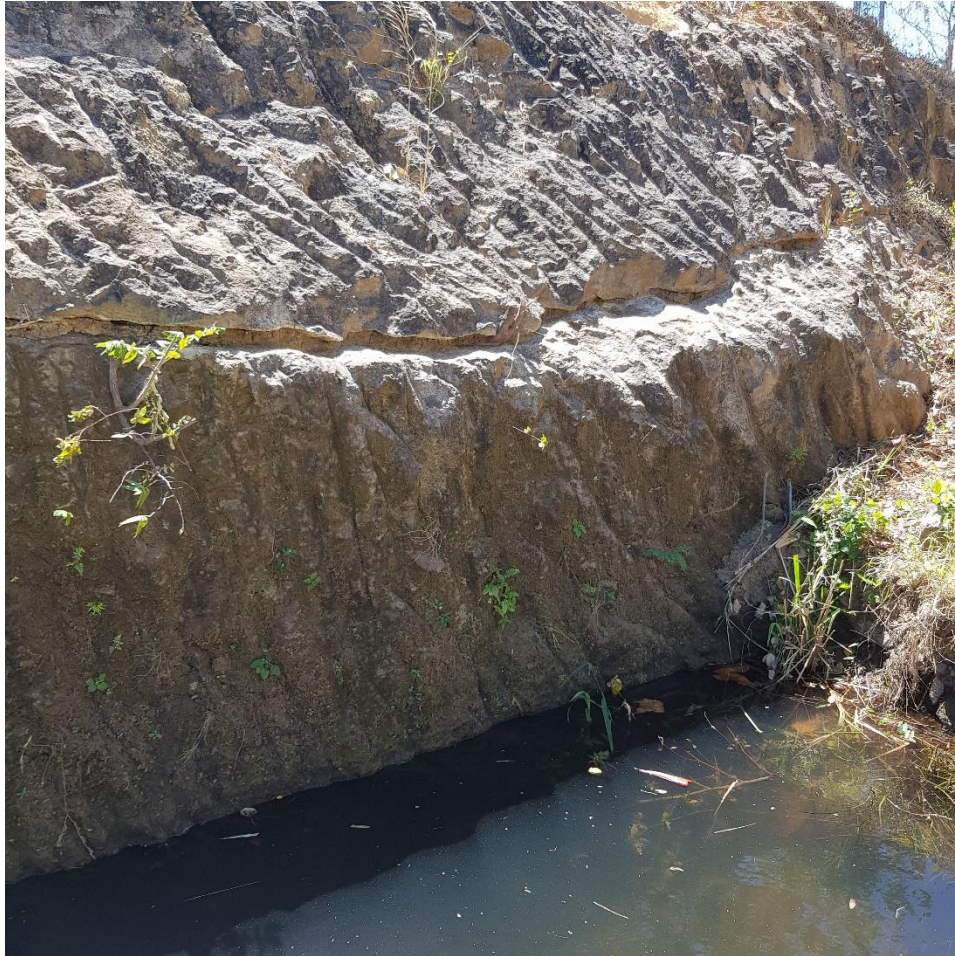
Figura 7. Fotografía del afloramiento de aguas en época de estiaje tomada durante la inspección.

Durante la visita fue posible constatar la presencia de agua aflorando donde se ubica la PTAR lo que evidencia la presencia de un manto acuífero el cual se presume que fue perforado durante la etapa constructiva del proyecto y continúa aflorando a la fecha de la visita a pesar de encontrarse en estiaje (Figura 7).

Desde el punto de vista técnico, la presencia de una PTAR puede llegar a representar un potencial foco de contaminación al acuífero, lo que representa un riesgo muy alto para la institución en caso de asumir la operación del sistema aspecto que debe ser evaluado dentro del protocolo de recepción. Esta potencial contaminación debe ser determinada por estudios específicos del sitio. En cualquier caso, la infraestructura de la PTAR debería contar con tanques 100% impermeables que impidan el flujo de aguas residuales hacia el terreno y consecuentemente al acuífero, tema que también debe ser revisado por un especialista del tema si persiste la ubicación de las obras en este punto.

- Se recomienda solicitar un estudio específico con respecto al potencial de contaminación que podría darse al acuífero una vez que la PTAR se encuentre en funcionamiento y no en la condición actual del sitio.

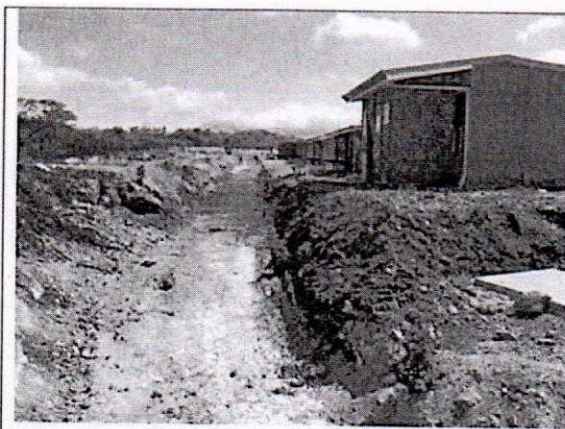
Canal pluvial, donde no se evidencia ningún tipo de revestimiento.

Se caracteriza por ser un material limo arenoso, que es fácilmente erosionable ante el arrastre de un flujo de agua importante.

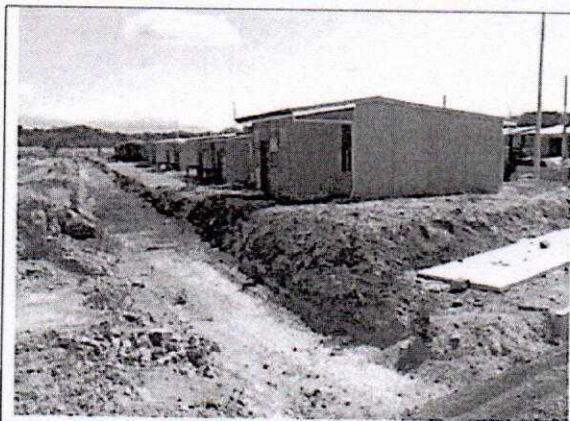
Borde del talud a lo largo del canal, con un alto potencial a ser erosionado, debido a la falta de revestimiento.

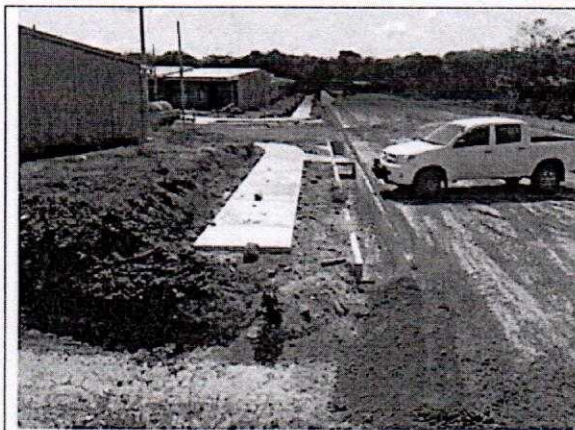
Construcción de una cuneta al frente del proyecto, que posiblemente tenga la función de captar las aguas de las fincas aledañas y de la servidumbre pluvial y el resto del proyecto.

La misma es muy posible que no tenga la capacidad suficiente para evacuar las aguas del entorno.

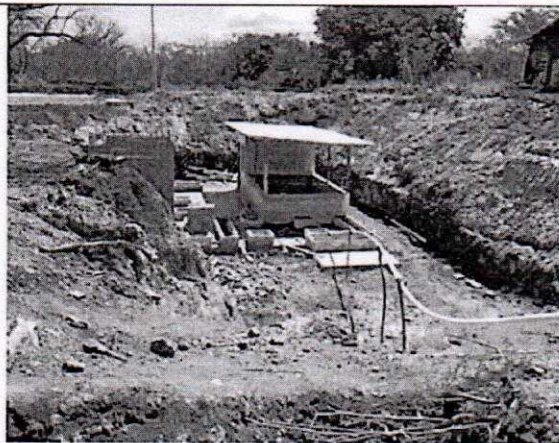
Ubicación de la planta de tratamiento, que de acuerdo con informe municipal, fue impactada totalmente por las fuertes lluvias de la tormenta Nate (octubre-2017)

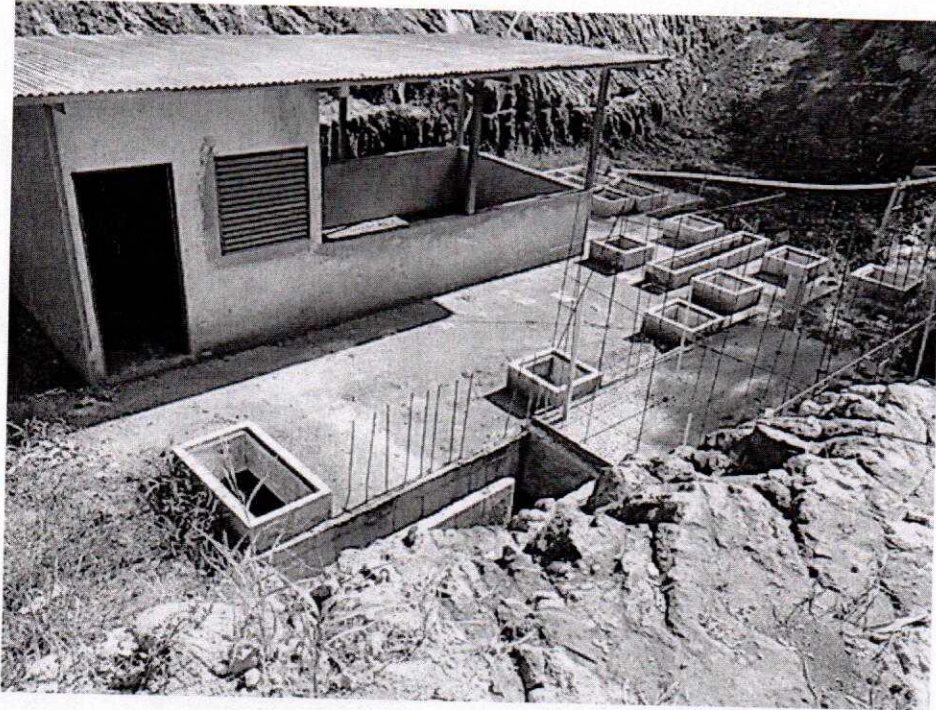
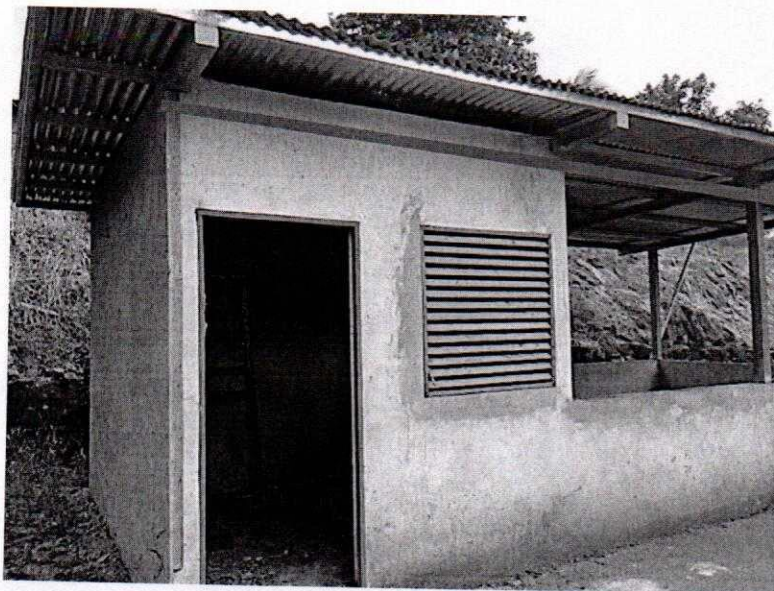
Altura aproximada que alcanzó e nivel del agua.

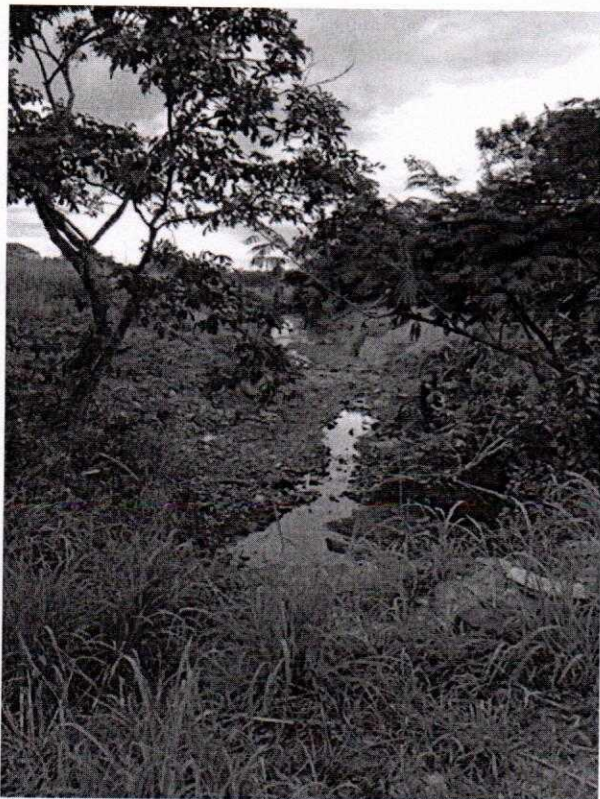
En referencia a la salida de aguas pluviales en las cunetas de la avenida C estas desembocan en la quebrada intermitente, la cual va a desaguar en el canal de la propiedad frontal. Adjunto fotos del canal.

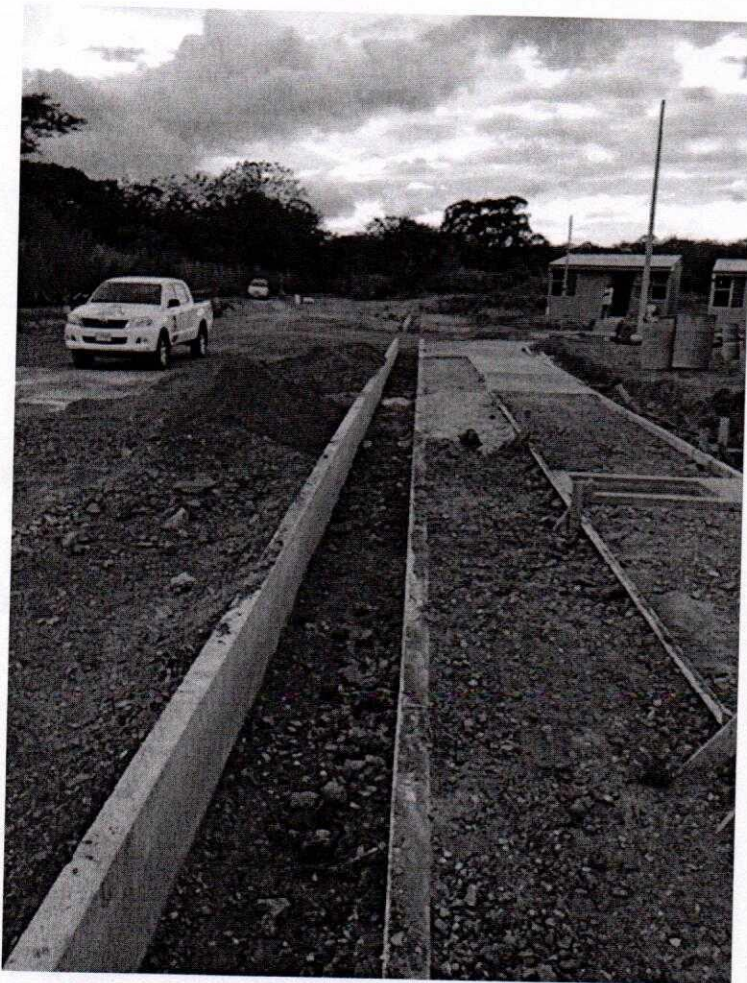
Sin embargo en la fachada principal continua el diseño del canal de 0.70 m a pesar de que mediante informe 118-2017 este departamento le cuestionó dicho funcionamiento.
