**Estudio Sobre la Situación de la Tecnología del  
Tratamiento de las Aguas Residuales  
de Tipo Ordinario en Costa Rica**

*Elaborado por:*  
**Ing. Saúl Trejos Bastos**

San José, agosto del 2003

**Instituto Costarricense de Acueductos y Alcantarillados  
Centro de Documentación e Información  
UEN Investigación y Desarrollo**

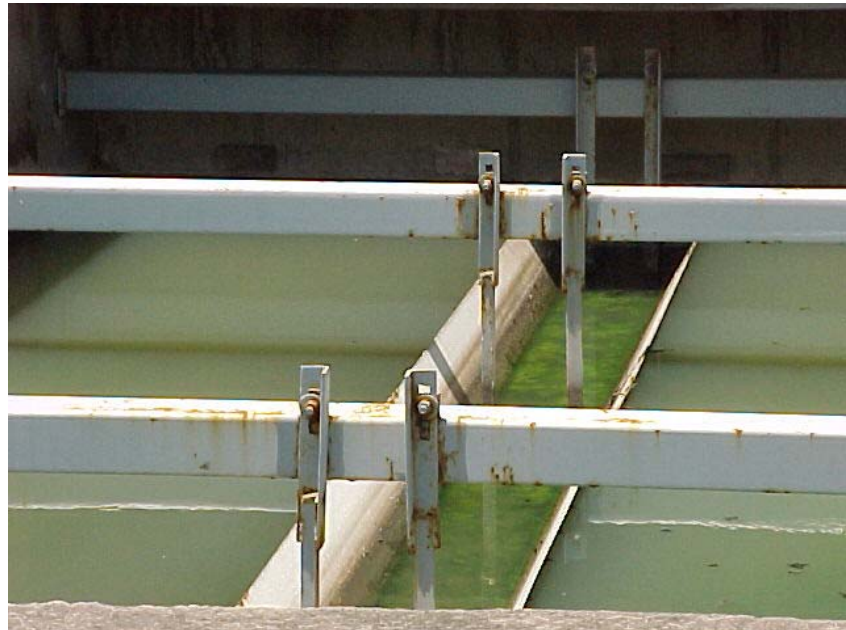
Las estructuras metálicas han sufrido el ataque corrosivo que caracteriza a las aguas residuales. Se muestran las canaletas de salida del UASB.

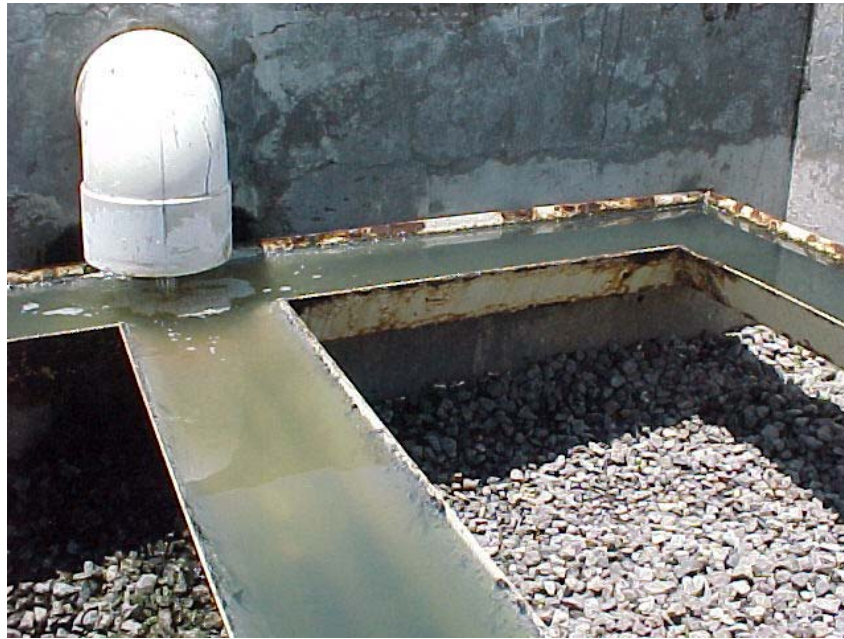
Las canaletas del filtro anaerobio se encuentran con cierto grado de deterioro producto del efecto corrosivo de las aguas residuales.

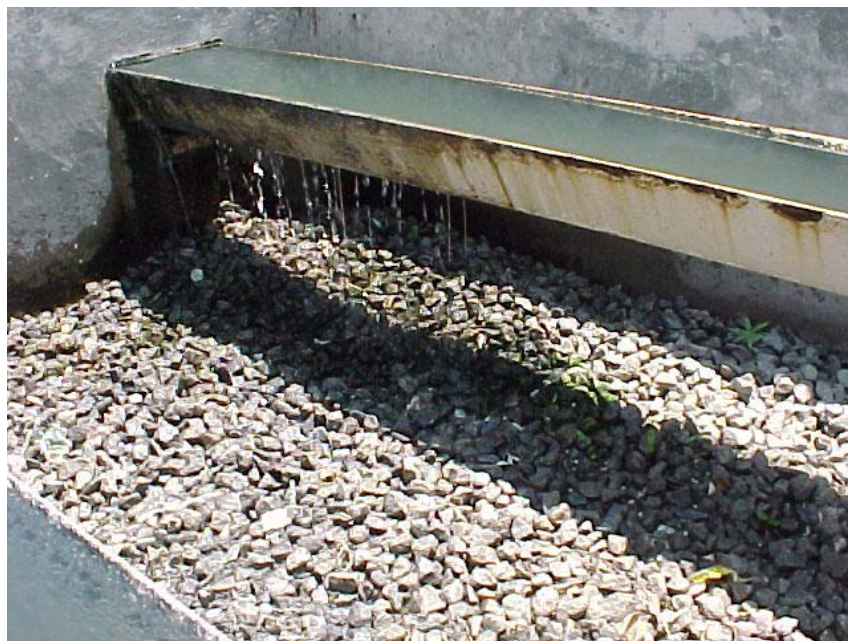
Únicamente se aprovecha una parte de la superficie del filtro anaerobio debido a una distribución deficiente del agua residual proveniente del UASB.

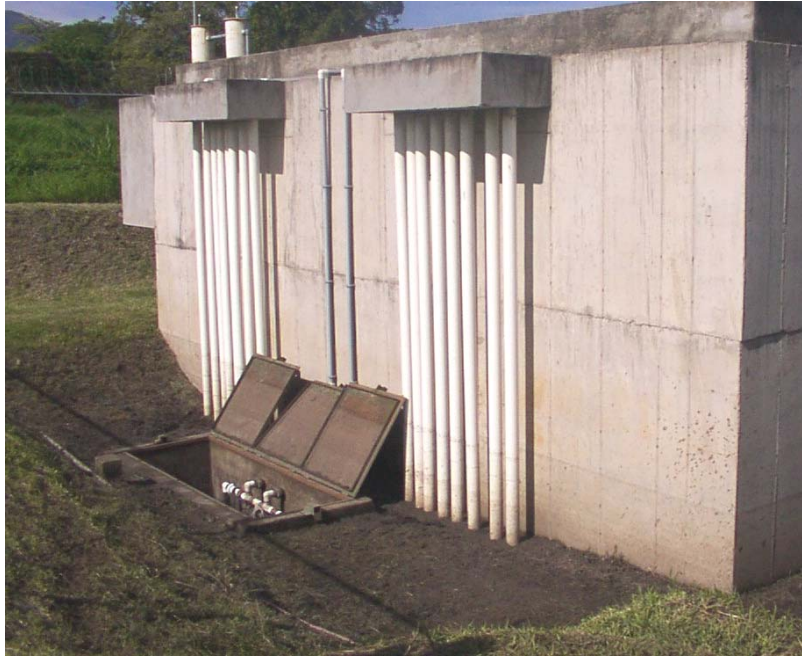
- Se observa material sobrenadante (grasa y lodo).
- No existe canal para desviar las aguas residuales crudas de manera temporal, mientras se corrigen los problemas en bombas de impulsión (cámara de bombas sumergibles) al UASB. Por esa razón, cuando se presenta esta circunstancia, el agua residual cruda se acumula en la cámara de bombas e inunda el sector aledaño.

Sitio inundable alrededor de la Cámara de bombeo (1<sup>er</sup> muestreo)

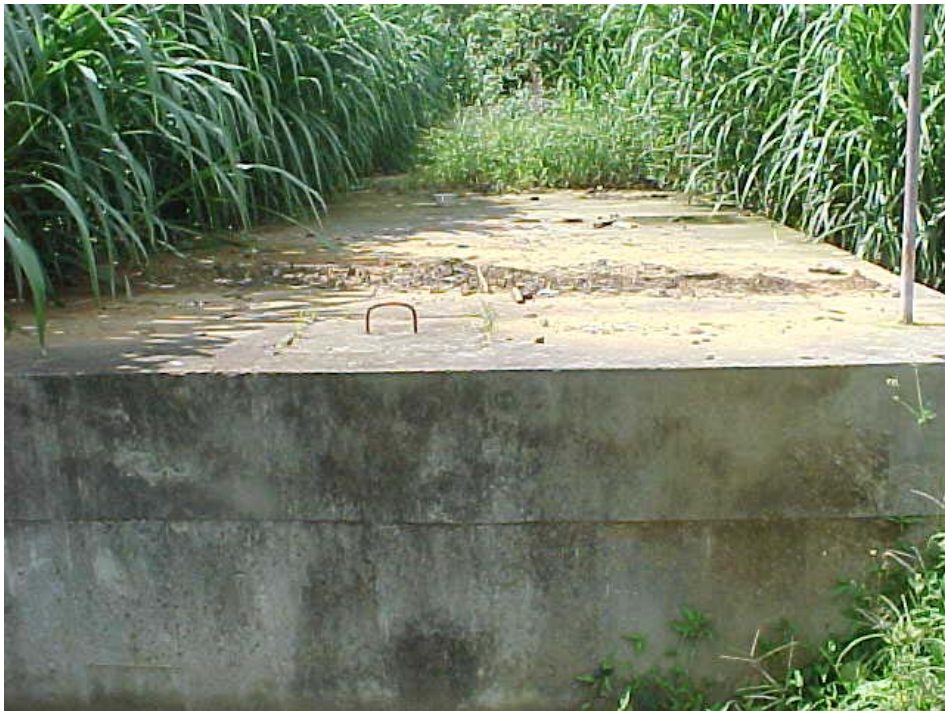
Todas las estructuras están cubiertas de maleza y en algunos casos, las aguas residuales rebalsan por las tapas de registro.

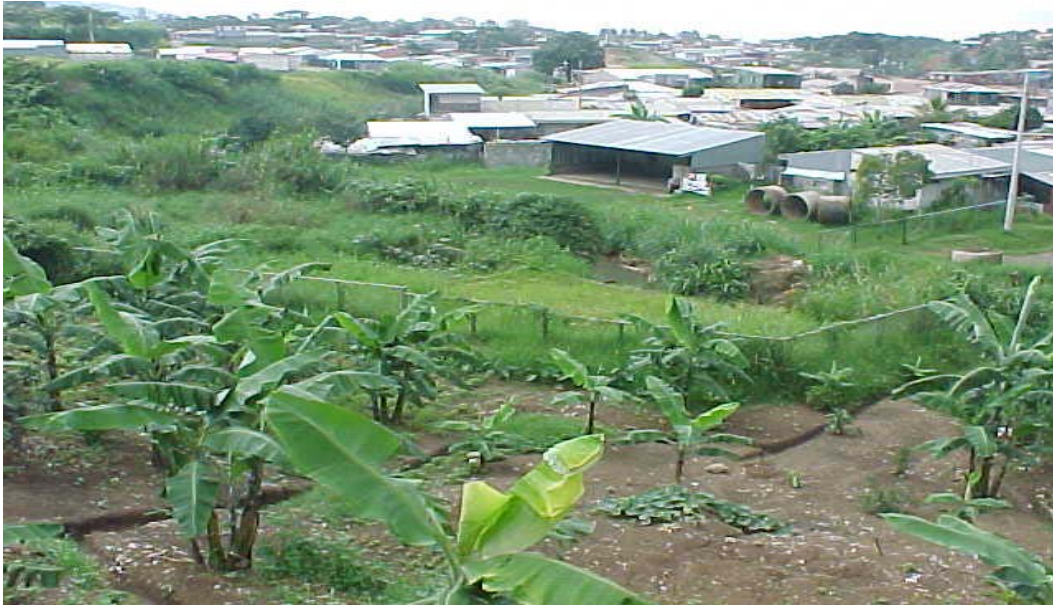
Al fondo se encuentra la PTAR de La Pax. Únicamente se observa la malla ciclón que protege el terreno.

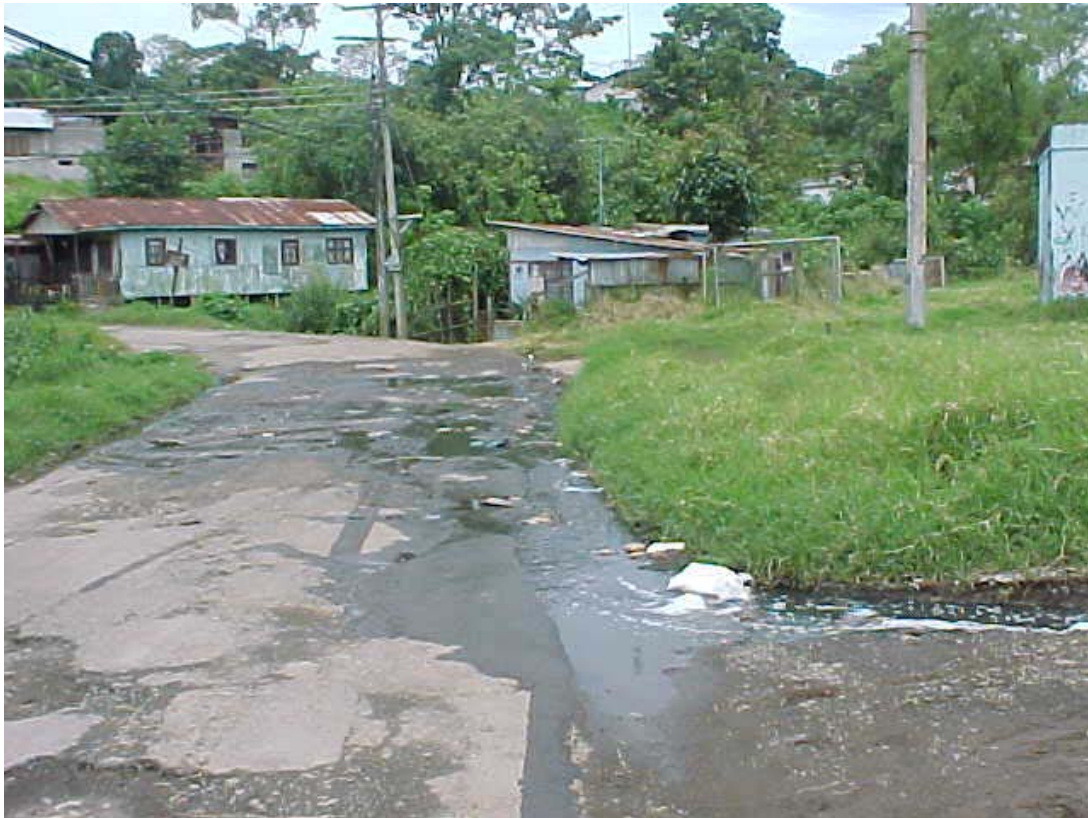
Se observa gran cantidad de aguas residuales en los caños

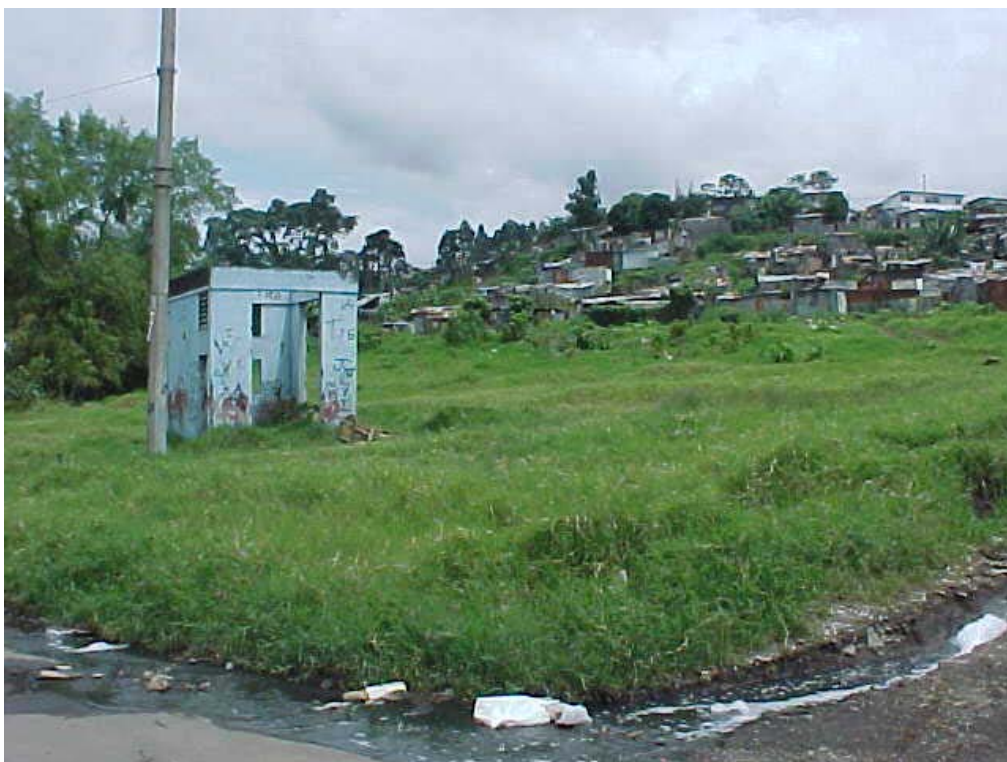
Esta es una de las estaciones de bombeo que se construyeron y que nunca fueron utilizadas

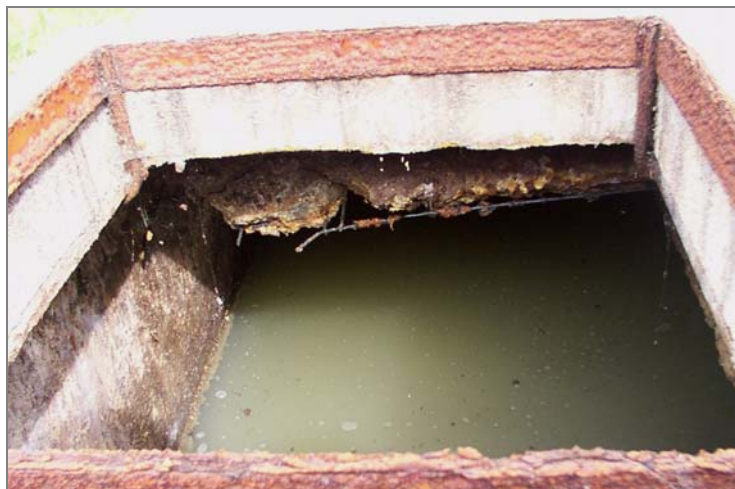
Estructuras Deterioradas en el Sedimentador

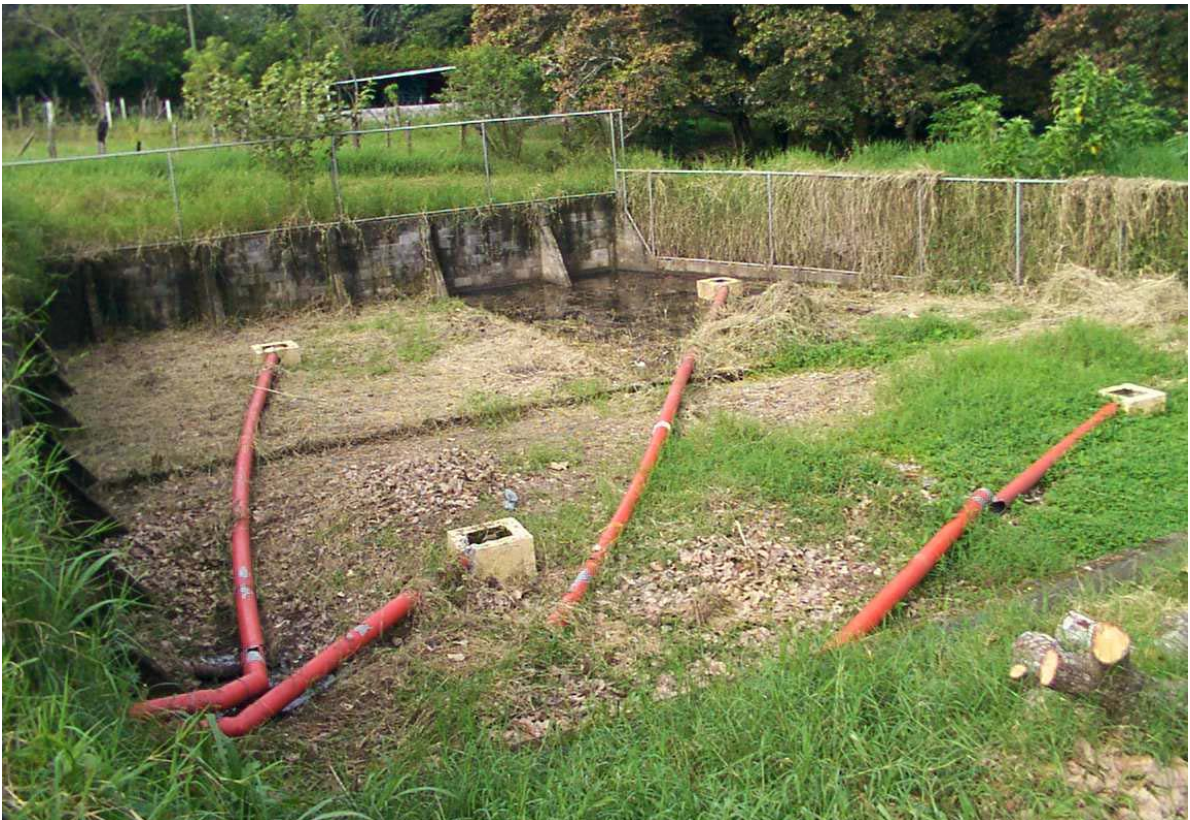
<b>OBSERVACIONES</b>
1. Se encuentra cercado con malla ciclón, la cual está en muy mal estado en un 50%.
2. Las estructuras y los tubos que distribuyen el caudal en el FAFD se encuentran dañadas.
3. El FAFD se encuentra obstruido.
4. El tronco de un árbol calló sobre parte de la malla ciclón y la losa superior del sedimentador.
5. No se encontró el punto de descarga en el río.
6. En el Río Alajuela se perciben malos olores.

Filtro Anaerobio de Flujo Descendente obstruido y estructuras dañadas

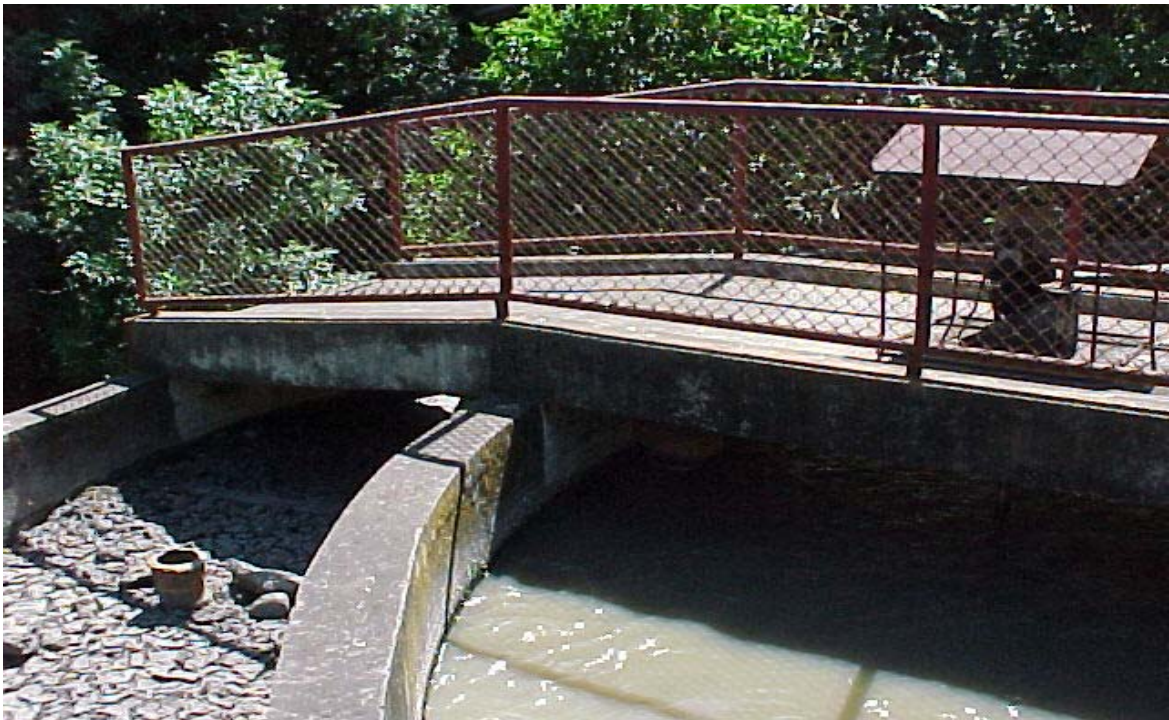
A la izquierda se observa el filtro de piedra totalmente obstruido. A la derecha el tanque de aireación. En la parte superior derecha se observa uno de los motores de la aireación mecánica.

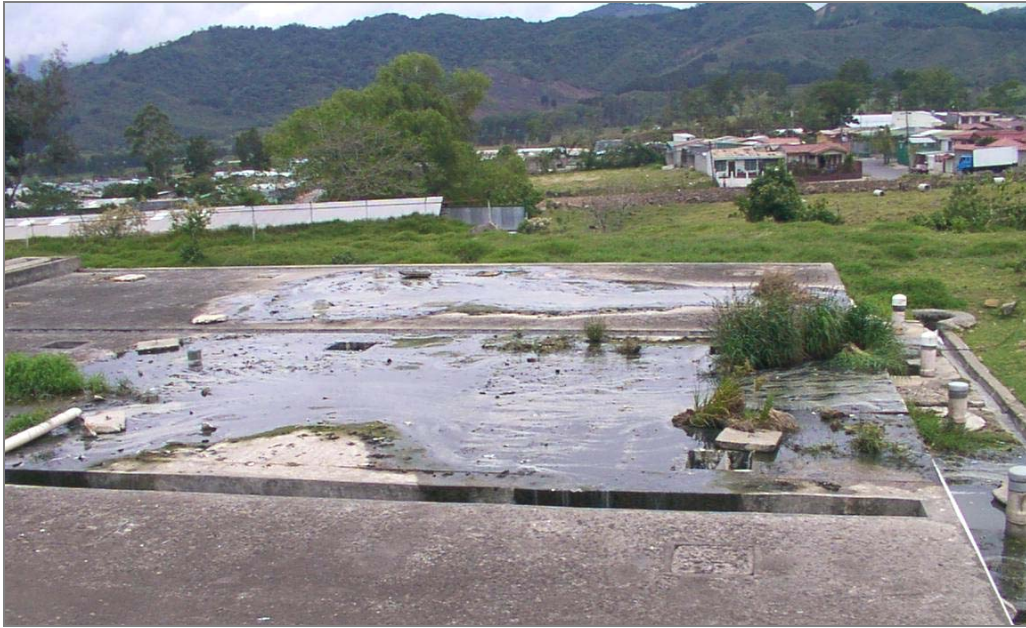
Problemas de obstrucción en dos compartimentos del FAFA

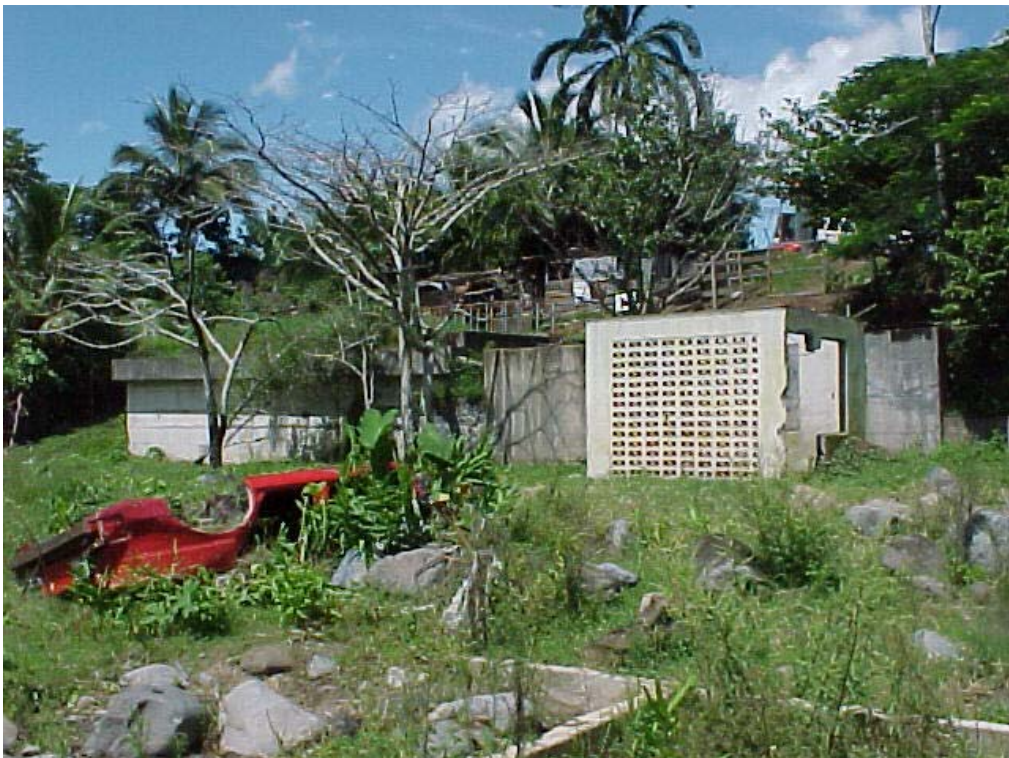
1. Se presentan problemas de inundación de manera frecuente debido a que la planta de tratamiento se construyó en el playón del río. Esto ha ocasionado el deterioro de algunas estructuras y daños en el compresor y panel de control.
2. Problemas de obstrucción frecuentes debido a desechos sólidos (toallas sanitarias, papel higiénico, preservativos, etc.) que se depositan en el servicio sanitario. El pequeño diámetro (10 cm) de la red de alcantarillado sanitario facilita las obstrucciones.
3. Hay Conexiones ilícitas (pluviales).
4. Es necesario reconstruir algunos pozos de registro.
5. Se observa con gran cantidad de maleza.
6. Agua para consumo es administrada por ASADA.

Zona norte de la PTAR donde se observa material arrastrado por el Río AQUIARES

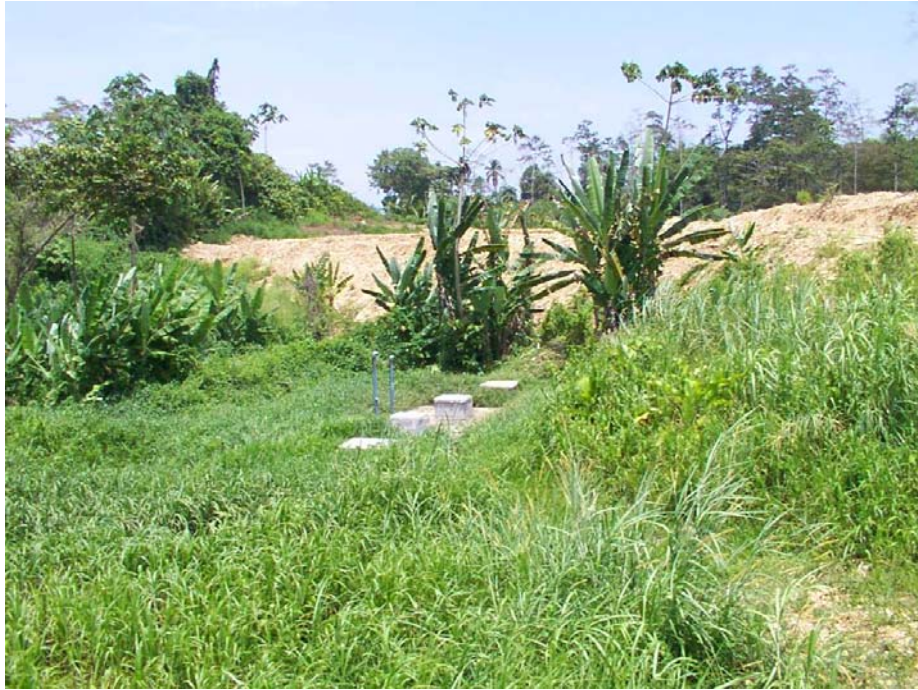
La planta de tratamiento está cubierta de tierra y maleza.  
Se localiza en un sitio que se inunda en la época lluviosa.

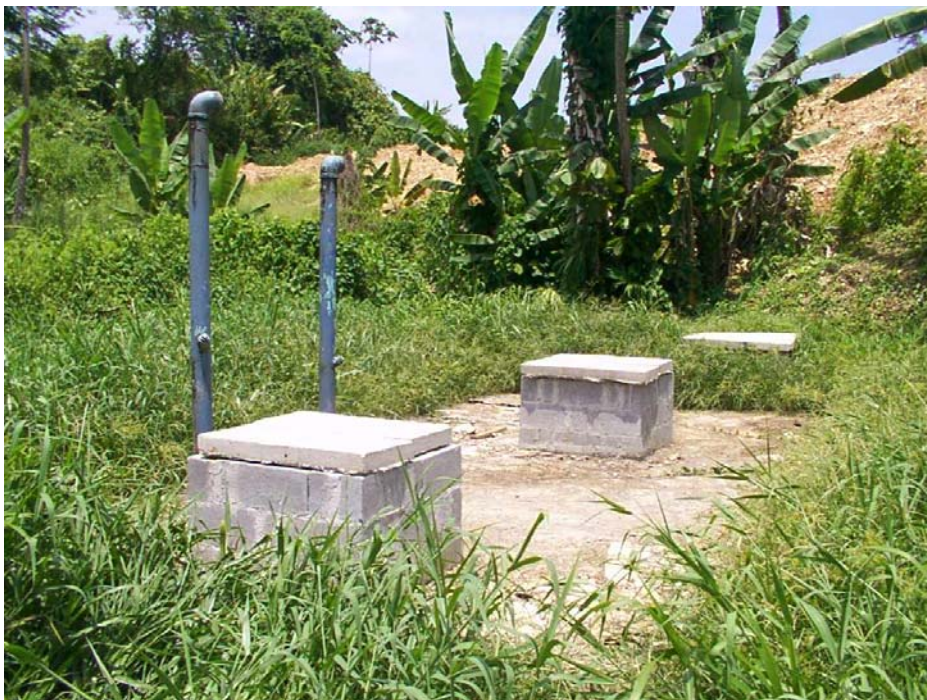
Para evitar el ingreso del agua de lluvia cuando el sitio se inunda,  
se levantaron tres hiladas de bloque en las cajas de registro.
