# INSTITUTO COSTARRICENSE DE ACUEDUCTOS Y ALCANTARILLADOS

## Informe Técnico Inspección Tramo Final del Emisario Submarino de Limón

### **Inspección del Tramo Final del Emisario Submarino de Limón**

**Fecha de la inspección:** 3 de abril de 2009

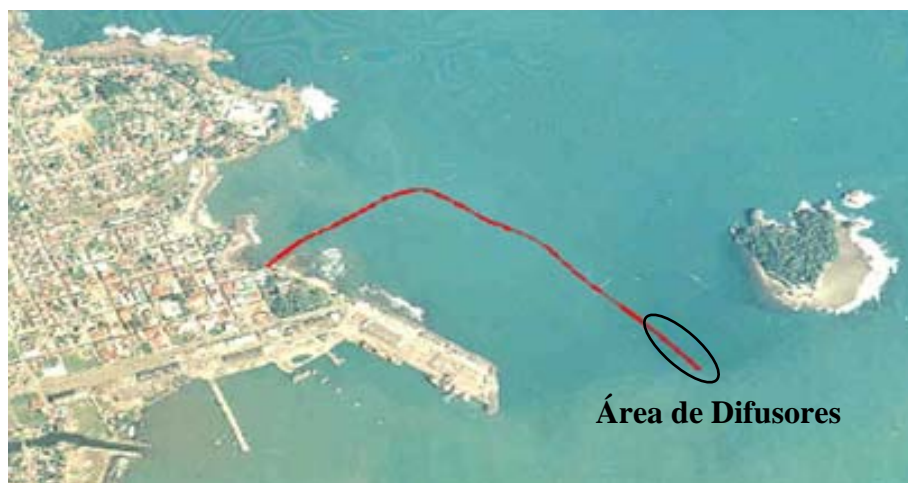
**Figura 1.** Tramo final del Emisario Submarino (área de difusores).

Según las coordenadas que AyA tiene registradas para la ubicación de los difusores, se ubicó la embarcación en ese sitio para luego movernos en sentido noreste, con el objetivo de iniciar ahí la primera inmersión en dirección oeste y de este modo interceptar la tubería del emisario en algún punto, a partir de ahí los buzos nadarían sobre la tubería hacia el extremo sur de la misma donde se encuentran los difusores y la válvula *flap* (ver Figura 1).

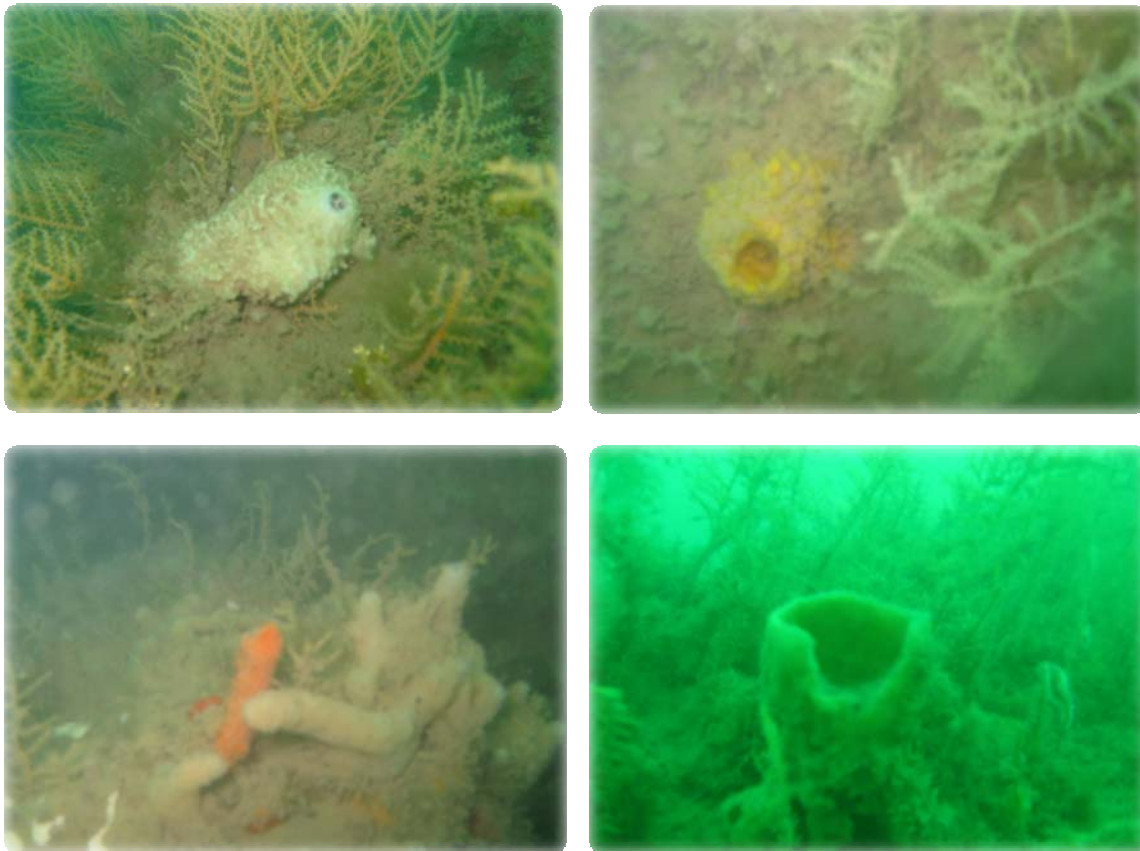
Se ubicó la tubería y se inició la inspección hacia el extremo donde está la descarga, durante ese recorrido se observó que la vida que cubre este tramo de la tubería es diferente a la que cubre la mayor parte de la tubería ya inspeccionada en ocasiones anteriores. Anteriormente se encontró una formación dura de color blanco y en este último tramo se aprecian algas, algunos peces y otros organismos, los cuales se aprecian en las *Fotografías 1 y 2*.

**Fotografía 1.** Flora y fauna encontrada sobre la tubería y anclajes de concreto.

1. Sería importante hacer un convenio de cooperación con una Universidad estatal como la UNA para analizar las especies de flora y fauna que se están desarrollando sobre la tubería y los anclajes, y determinar si eventualmente podrían ocasionar daño al polietileno de alta densidad.

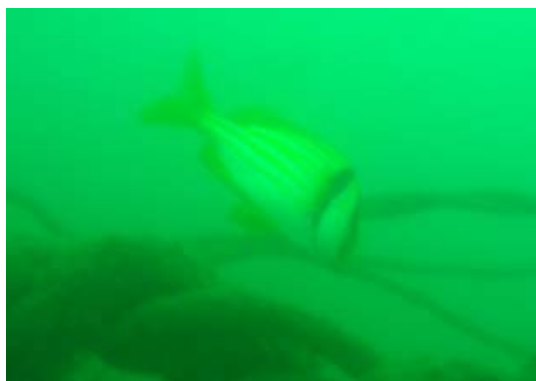
**Fotografía 2.** Peces en el ecosistema generado por el Emisario Submarino.

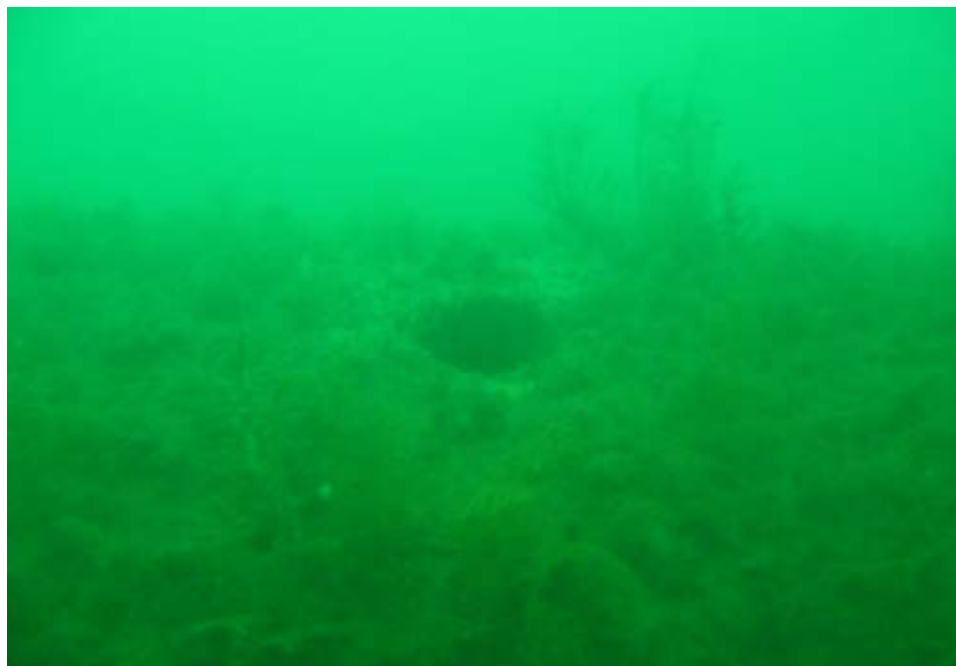
Se lograron ubicar los difusores en la corona del tubo (*ver Fotografía 3*) en perfecto estado, es decir, no están obstruidos posiblemente debido al flujo de aguas residuales que sale por ellos, sin embargo, esta situación debe verificarse en cada inspección que se realice.

**Fotografía 3.** Ubicación de los difusores sobre la tubería.

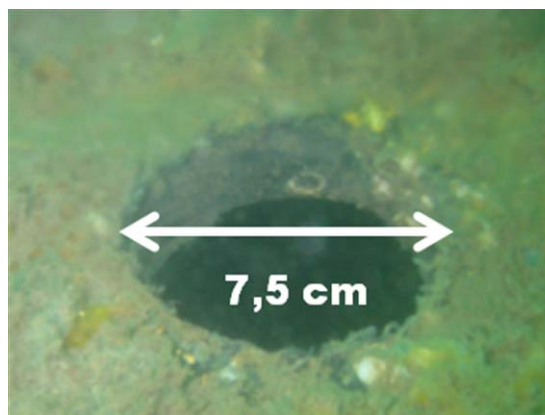
En los planos constructivos del Emisario Submarino se mencionan 30 difusores de 7,5 cm de diámetro (*ver Fotografía 4*) ubicados cada 4 m, sin embargo, en esta inspección se localizaron 14 difusores en lugar de 30 y se confirmó el diámetro y distancia entre ellos, lo cual sí correspondía a los planos. En la *Fotografía 4* se aprecia el espesor de la tubería de polietileno de alta densidad que es de aproximadamente una pulgada.

**Fotografía 4.** Diámetro de difusores.

2. Según la cantidad, diámetro y posición de los difusores y la válvula *flap*, se debe hacer el análisis hidráulico del sistema desde las características de las bombas hasta la válvula *flap*, además de la corrida de un modelo de dispersión.

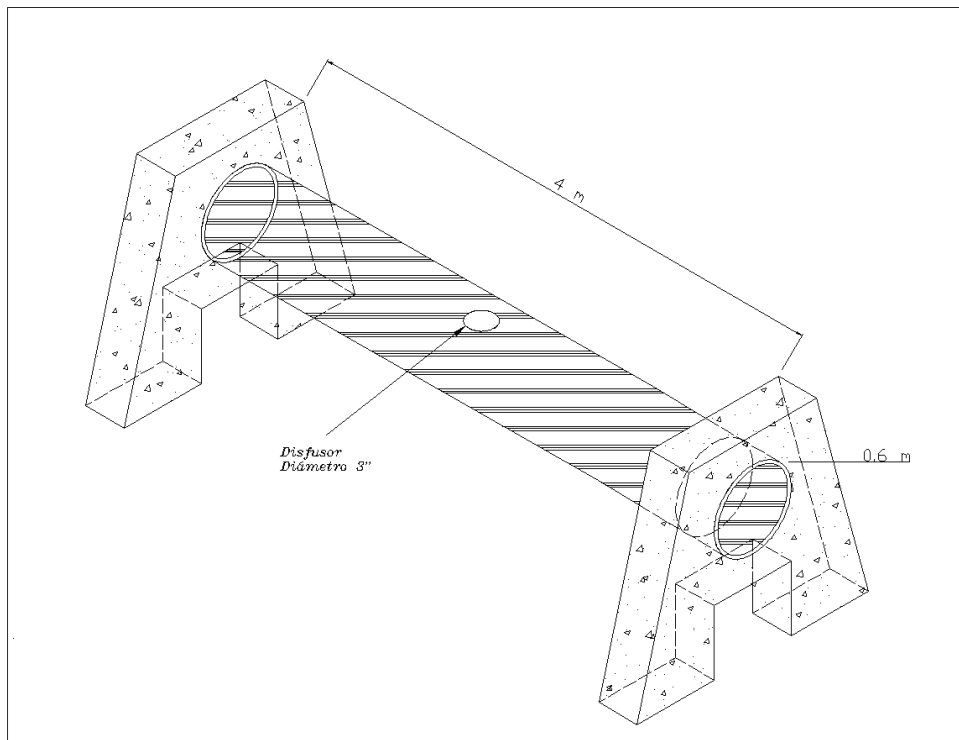
La ubicación de cada difusor coincide con el punto central de los últimos 14 tramos definidos por los anclajes de concreto, dichos anclajes están colocados cada 4 m, tal y como se muestra en la *Figura 1*. Esto da como resultado una longitud de difusores de 56 m, dato que estaba por medirse en esta inspección.

Se determinó que la profundidad de los difusores o la corona de la tubería es de 14 m y no 17 m como se estimaba. Esto es debido logró verificar con las computadoras de buceo que portan los buzos en sus muñecas, las cuales tienen una precisión de  $\pm 10$  cm.

También se determinó que aproximadamente entre 100 y 150 m antes del extremo de la tubería, ésta tiene una profundidad de 16 m sobre su corona, esto quiere decir que la tubería presenta un sifón, lo cual debe ser analizado para verificar su buen funcionamiento.

**Figura 1.** Ubicación de los difusores en la tubería del Emisario Submarino.
