| CONTRATACIÓN<br>CDS-200500239<br>AYA-GEOASTEC | NOMBRE:<br>CASO DE CONTAMINACIÓN POR HIDROCARBUROS EN<br>EL ACUÍFERO COLIMA SUPERIOR DE BARREAL,<br>HEREDIA | ANÁLISIS DE<br>LABORATORIO:<br>Servicios de<br>Hidrología |

### INFORME DE RESULTADOS DE CAMPO, DE REGISTRO DE SONDEO DE POZOS POR MEDIO DE SONDA DE INTERFASE

| EMPRESA<br>CONSULTORA: | <br><b>GEOASTEC S.A.</b> | GEÓLOGOS ASESORES<br>TÉCNICOS S.A. |
| PROFESIONAL<br>RESPONSABLE: | <br><b>FERNANDO MONTALTO GARCÍA</b><br>GEÓLOGO CONSULTOR<br>C.G.C.R. #214 | |

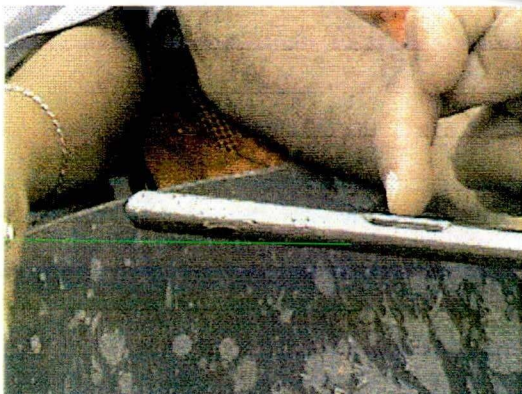
**FOTO 4:** Podemos apreciar, en la superficie del electrodo sonda de nivel, un líquido que por su consistencia aceitosa retiene adheridos pequeños granos de arena. Por su olor corresponde a aceite tipo diesel. GEOASTEC@Barreal, julio de 2005

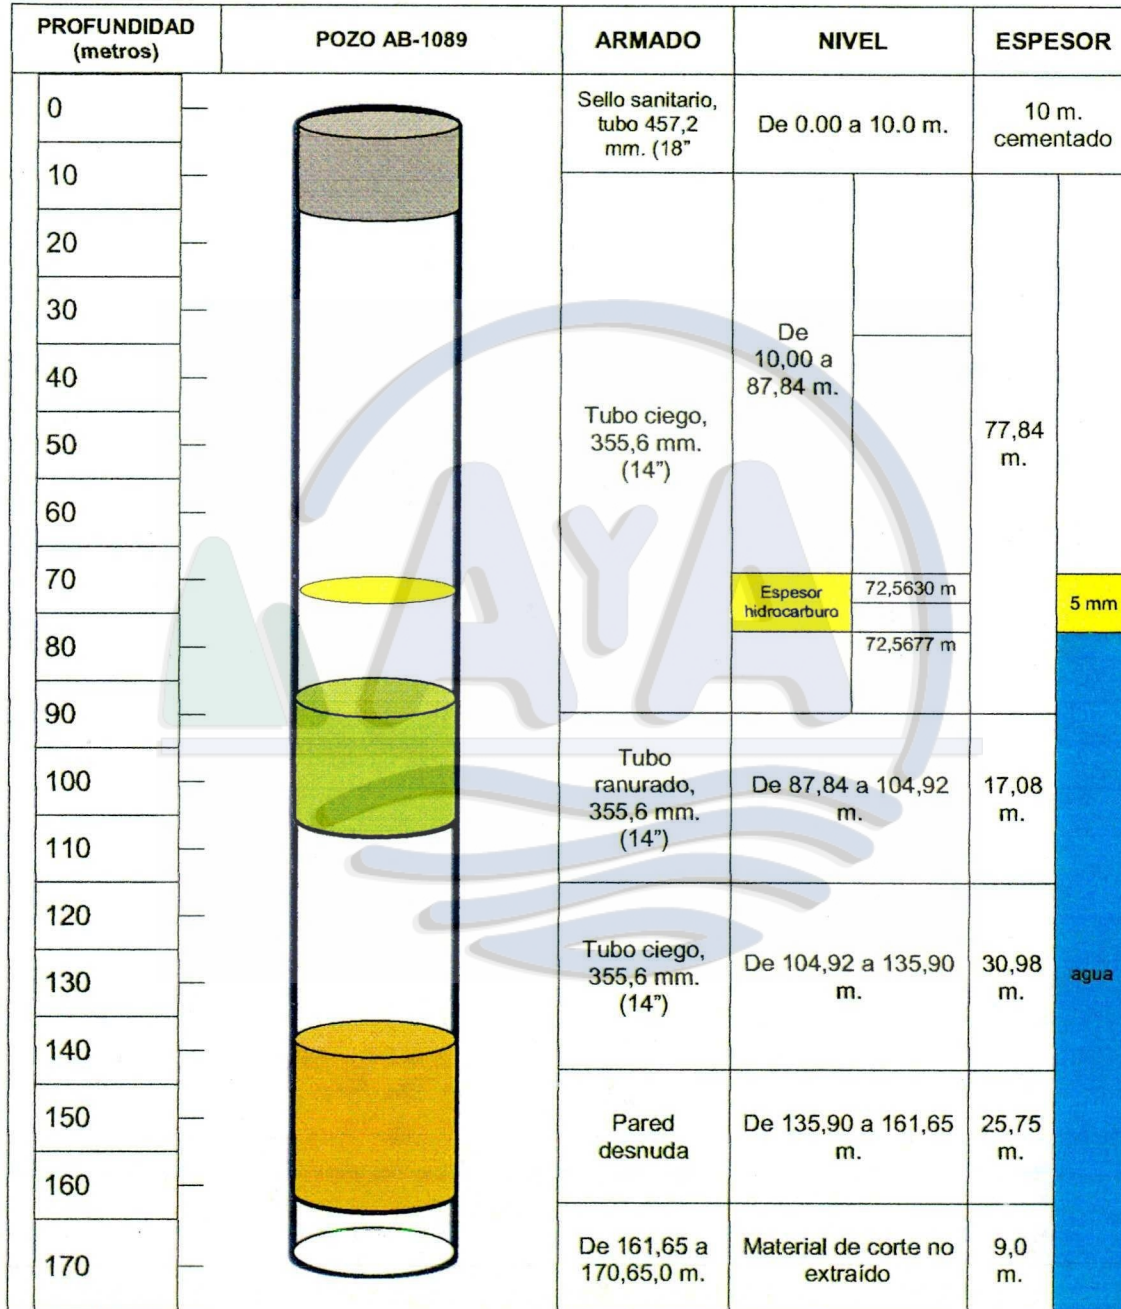
#### 4.1.2.1 Grafico de armado y detalle de presencia de hidrocarburo

Este pozo se perforó hasta los 170,65 metros de profundidad. Los primeros 10 metros corresponden al sello sanitario cementado con tubería de 457,2 mm. (18") de diámetro. Entre los 10 metros y los 87,84 metros se colocó tubería ciega de 355,6 mm. (14"), continuando con tubería ranurada de 355,6 mm. (14") hasta los 104,92 metros (17,08 metros de tubería ranurada) y por último tubería ciega de 355,6 mm. (14") hasta los 135,90 metros de profundidad. De este último nivel hasta los 161,65 metros el pozo presenta pared desnuda (25,75 metros de pared desnuda). De este nivel hasta los 170,65 metros de profundidad el pozo se encuentra relleno con material de corte no extraído.

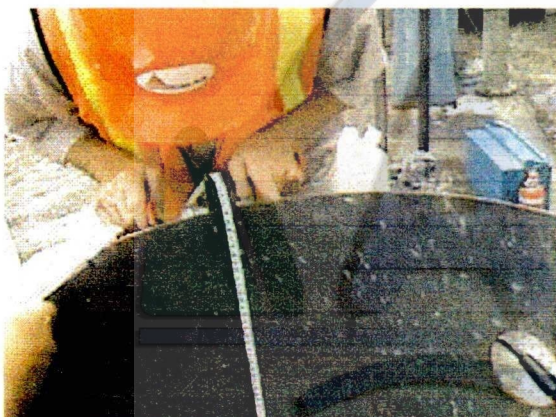
FOTO 5: Trabajo con la sonda de interfase en el pozo AB-1206 ubicado aproximadamente a 200 metros del pozo donde se detectó la contaminación. GEOASTEC@Barreal, julio de 2005

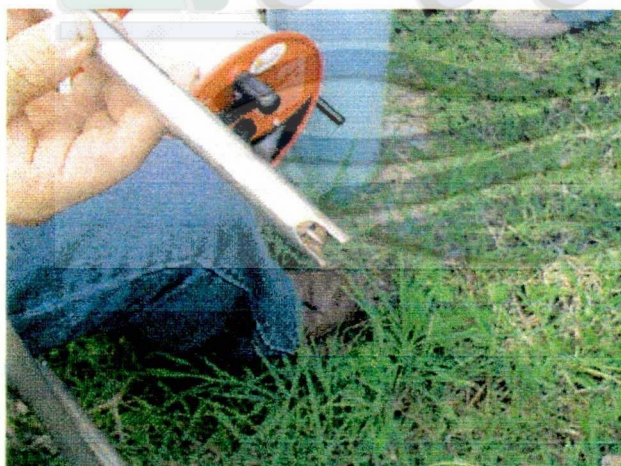
FOTO 9: Tratando de corroborar la profundidad del pozo exploratorio se utilizó una sonda de interfase de 100 metros la cual al pegar al fondo de la perforación, se le adhirió arcilla plástica embebida en agua. Esto ocasionó una lectura falsa (continua-intermitente= agua aún al salir de la capa freática-agua). GEOASTEC@Barreal, julio de 2005

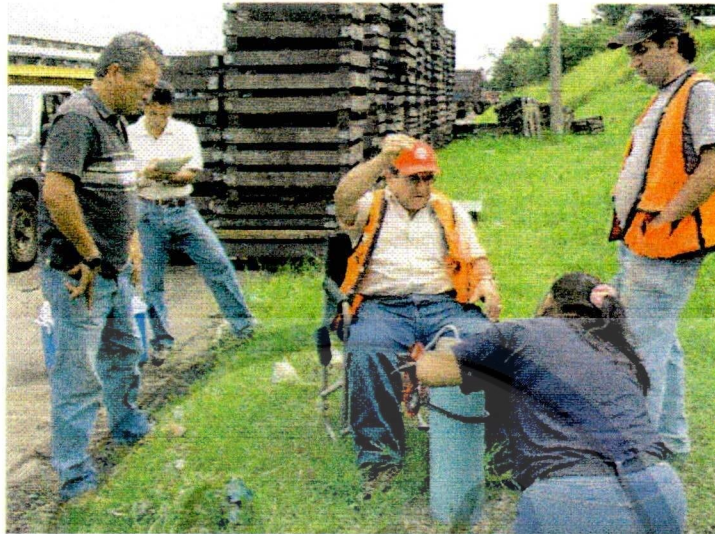
**FOTO 10:** En esta foto se puede apreciar la localización del pozo con respecto a la actividad de descarga de fruta lo cual podría ser un foco de contaminación si el mismo no estuviera protegido. GEOASTEC®Barreal, julio de 2005

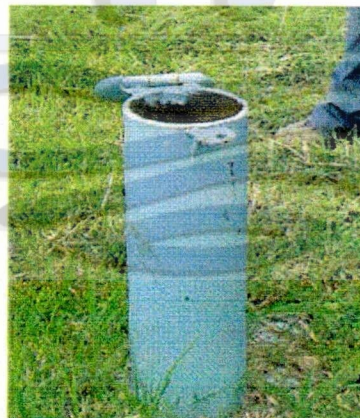
**FOTO 11:** Se puede observar el acabado en este pozo. Tanto el sello de concreto en la base, como la tapa en la parte superior del tubo sirven de protección al acuífero. GEOASTEC®Barreal, julio de 2005

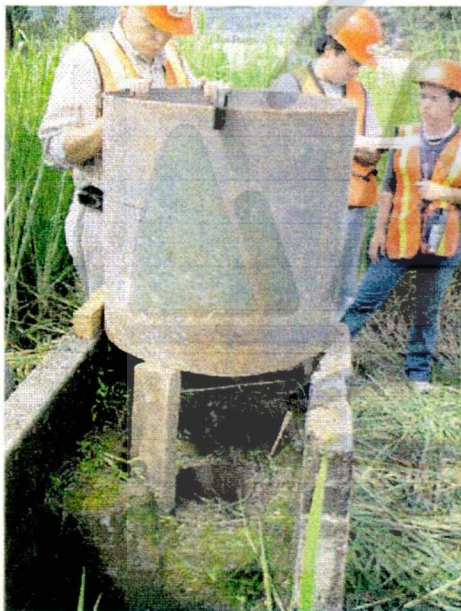
**FOTO 12:** Se puede apreciar el estado de abandono en el cual se encuentra este pozo, sin ningún tipo de protección para prevenir alguna posible contaminación. El tubo que se observa sobre el pozo se colocó para poder utilizar la sonda de interfase. GEOASTEC®Barreal, julio de 2005
