**INSTITUTO COSTARRICENSE DE ACUEDUCTOS Y ALCANTARILLADOS  
UEN DE GESTIÓN AMBIENTAL DEL RECURSO HÍDRICO  
ÁREA FUNCIONAL DE HIDROGEOLOGÍA**

**“INFORME DE RESULTADOS DE LA VISITA DE CAMPO A UVITA-  
TRINIDAD.  
EVALUACIÓN DE CONDICIONES GEOLÓGICAS-  
HIDROGEOLÓGICAS DEL SITIO UVITA-TRINIDAD, OROTINA,  
ALAJUELA”.**

***ASADA UVITA-TRINIDAD, OROTINA, ALAJUELA.***

**AGOSTO 2015**

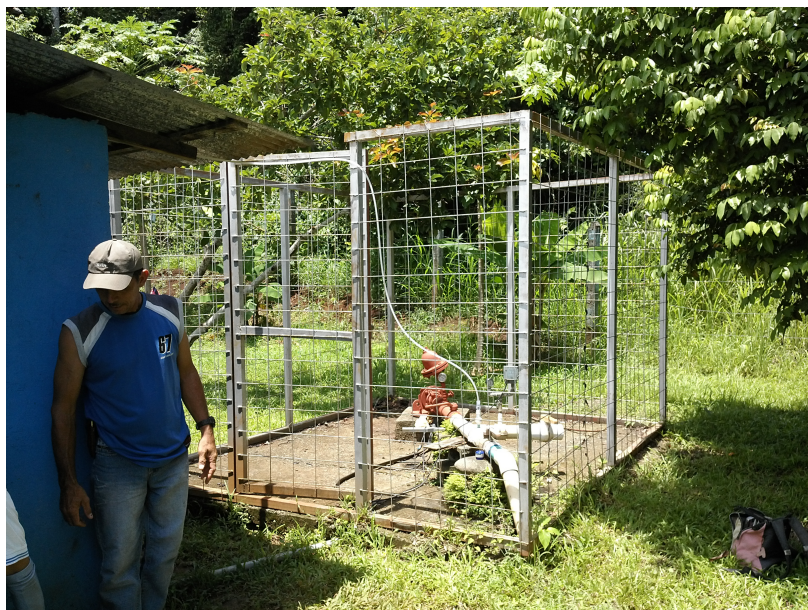
**Foto 1. Pozo 1 (Coordenadas 465209 E / 208395 N).**

Se visita el sitio en el cual se ubica el Pozo 1, en compañía de funcionarios de la ASADA de Uvita-Trinidad, Orotina (Fig. 2). Este pozo está actualmente en uso con un régimen de bombeo de 24 horas los 7 días de la semana (Foto 1). Costa de una profundidad total de 81 metros, se perforó en 10 pulgadas, se encuentra encamizado en 6 pulgadas y la tubería de succión es de 3 pulgadas, se utiliza una bomba de 10 HP, actualmente el caudal que se extrae es de 2,1 l/s. El nivel del agua subterránea (Nivel dinámico) no se pudo medir pues la sonda no pasada después de los 30 metros de profundidad por una obstrucción en la vía de aire del pozo. Este pozo se encuentra conectado directamente a un tanque de almacenamiento de 60 m<sup>3</sup>.

Para el Pozo 1 de la ASADA de Uvita-Trinidad no se cuenta con información del nivel del agua subterránea (Estático y dinámico), armado del pozo (Tubo ciego y rejilla), litología o datos de los parámetros hidráulicos del acuífero captado, según se indica por los funcionarios de la ASADA de Uvita-Trinidad el caudal actual es de 2,1 l/s, sin embargo años atrás era de 6 l/s. Esto puede estar asociado a problemas estructurales o a problemas de obstrucción de las rejillas del pozo, aunado a los descensos regionales del nivel del agua subterránea por falta de recarga y/o sobre extracción.

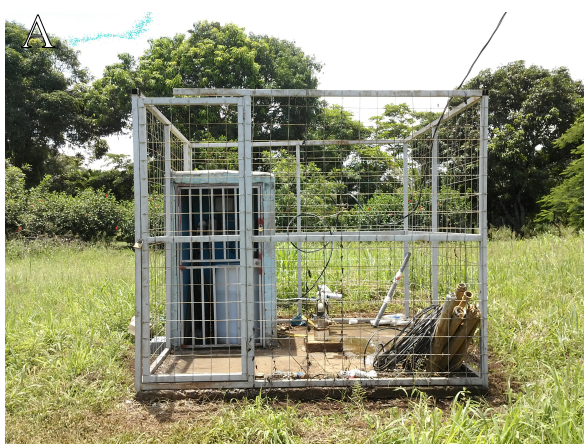
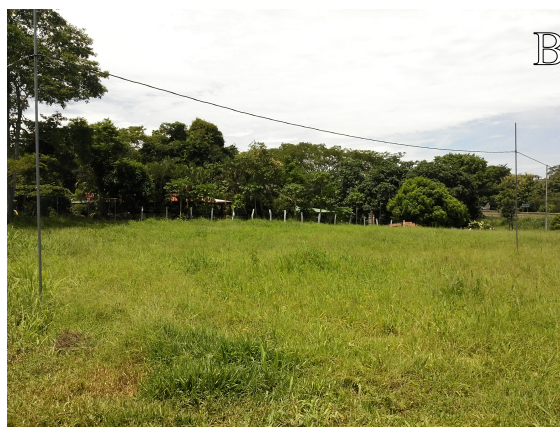
Se visita el sitio en el cual se ubica el Pozo 2, en compañía de funcionarios de la ASADA de Uvita-Trinidad, Orotina (Fig. 2). Este pozo está actualmente en uso con un régimen de bombeo de 24 horas los 7 días de la semana (Foto 2). Costa de una profundidad total de 110 metros, se perforó en 8 pulgadas, se encuentra encamizado en 6 pulgadas y la tubería de succión es de 2 pulgadas, se utiliza una bomba de 5 HP, actualmente el caudal que se extrae es de 1 l/s. El nivel del agua subterránea (Nivel dinámico) se midió 15 minutos después de que la bomba se apagó y se encontraba en 49,70 m.b.n.s. Este pozo se encuentra conectado directamente a la red de distribución.

**Foto 2. Pozo 2 (Coordenadas 465179 E / 208599 N). A) Pozo 2. B) Vista de la propiedad en dirección al sur en la cual se encuentra el Pozo 2 de la ASADA Uvita-Trinidad.**

Para el Pozo 2 de la ASADA de Uvita-Trinidad se cuenta con información del nivel del agua subterránea (Estático y dinámico, medido el día 30/09/2010), armado del pozo (Tubo ciego y rejilla), litología y una prueba de bombeo de 15 horas a un caudal constante de 3,78 l/s. Según se indica por los funcionarios de la ASADA de Uvita-Trinidad el caudal actual es de 2,1 l/s, sin embargo años atrás era de 6 l/s. Esto puede estar asociado a problemas estructurales o a problemas de obstrucción de las rejillas del pozo. Además mediante comunicación verbal del señor Marcos Méndez y la señora Cristina Moniche (Fontanero y Presidenta de la ASADA respectivamente), estudios con cámara de video realizados a este pozo evidencian que el mismo se encuentra torcido después de los 50 metros de profundidad, y cada año se debe de realizar una limpieza y desarrollo al mismo pues la bomba y las rejillas se obstruyen.

3.5. A partir del análisis geológico e hidrogeológico de la zona de estudio, se considera que el sitio en el cual se ubica el Pozo 2 de la ASADA (**Coordenadas 465179 E / 208599 N**), presenta las condiciones más aptas para la perforación de un nuevo pozo de abastecimiento público, pues además técnicamente facilita las condiciones de interconexión al sistema de abastecimiento de la ASADA, además se debe de indicar que según lo visto en el campo la zona en la cual se ubica el pozo presenta dimensiones tales que permite mantener un perímetro de protección mínimo (Foto 2); Por lo tanto:

*Se recomienda a la Subgerencia de Sistemas Comunales, que se realice al un perfil geofísico en la zona propuesta de tipo SONDEO ELÉCTRICO VERTICAL de al menos 150 metros de penetración a lo largo de la propiedad en una configuración de cruz (Fig. 6). Se indica esta especificación, ya que según la inspección de campo realizada por el Área Funcional de Hidrogeología en compañía de funcionarios de la ASADA de*

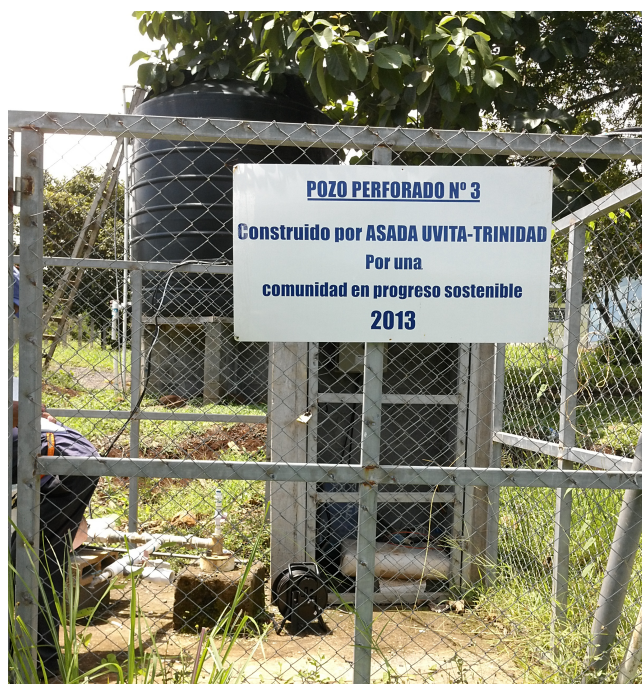
**Foto 3. Pozo 3 (Coordenadas 464471 E / 209356 N).**

Se visita el sitio en el cual se ubica el Pozo 3, en compañía de funcionarios de la ASADA de Uvita-Trinidad, Orotina (Fig. 2). Este pozo está actualmente en desuso pues según funcionarios de la ASADA el mismo se seca y además los análisis de calidad del agua subterránea muestran la presencia de coliformes fecales (Foto 3). Costa de una profundidad total de 98 metros, se perforó en 12 pulgadas, se encuentra encamizado en 8 pulgadas y la tubería de succión es de 1/2 pulgada. El nivel del agua subterránea (Nivel estático) medido se encontraba en 19,62 m.b.n.s.

Para el Pozo 3 de la ASADA de Uvita-Trinidad ubicado en la escuela de la comunidad, se cuenta con información del nivel del agua subterránea (Nivel Estático medido el día 24/07/2015), armado del pozo (Tubo ciego y rejilla), litología y una prueba de bombeo de 16 horas a un caudal constante de 3,78 l/s. Según se indica por los funcionarios de la ASADA de Uvita-Trinidad actualmente el pozo se encuentra seco y fuera de uso, además los resultados de calidad de agua potable muestran la presencia de coliformes fecales.

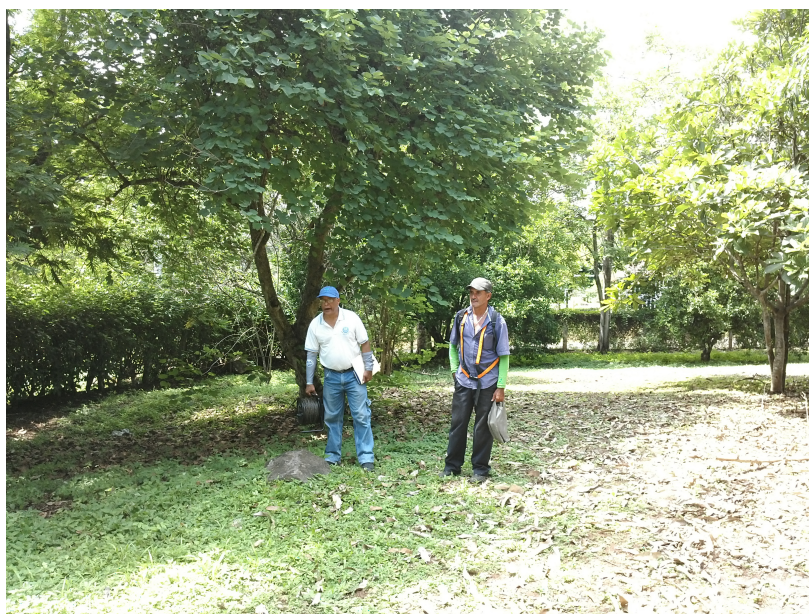
**Foto 4. Sitio propuesto 1 (Coordenadas 464579 E / 209225 N)**

Se visita un sitio propuesto por funcionarios de la ASADA de Uvita-Trinidad, Orotina (Fig. 2). Este lugar se encuentra en una finca privada propiedad del señor Alex Rodríguez (Foto 4). según lo conversado con los funcionarios de la ASADA, el dueño de la propiedad estaría anuente a permitir el ingreso para realizar las investigaciones pertinentes, el mismo se ubica a 100 metros del Pozo 3 (Coordenadas 464471 E / 209356 N), esta propiedad se encuentra contiguo a la plaza de deportes de la comunidad en las coordenadas **464579 E / 209225**.

3.4. Se indica que los sitios identificados en los apartados **2.2.3.2** y **2.2.3.4 (Sitio propuesto 1 y sitio propuesto 2)**, no cumplen con las expectativas mínimas para salvaguardar la calidad del agua potable, esto por encontrarse con drenajes de viviendas de tipo tanque séptico y aguas servidas expuestas en las inmediaciones de los sitios visitados, lo cual genera una fuente potencial de contaminación del agua subterránea, aumentando el riesgo de contaminación.

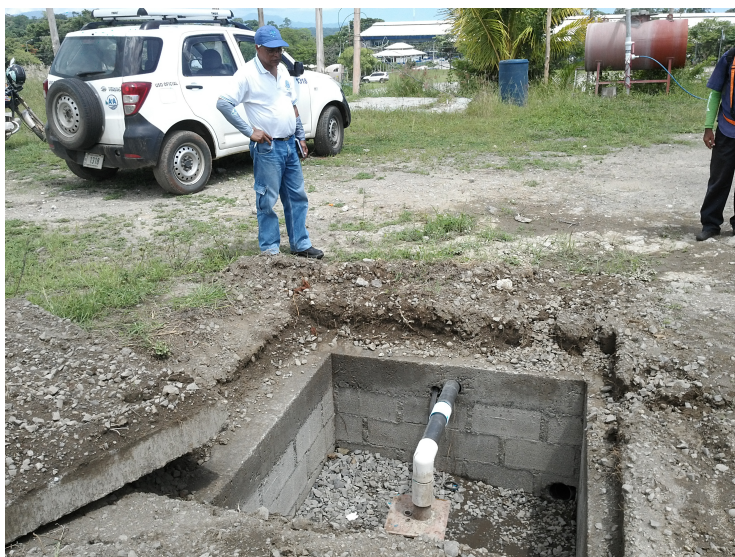
**Foto 5. Pozo “Buenas Arenas” (Coordenadas 463121 E / 210374 N)**

Se visita un pozo ubicado en una propiedad privada con funcionarios de la ASADA de Uvita-Trinidad, Orotina (Fig. 2). Este lugar se encuentra aproximadamente a 3 km del poblado de uvita (Foto 5), en la mismo se ubica un pozo con una profundidad total de 93 m.b.n.s, el nivel del agua subterránea medido es fue de 34 m.b.n.s, según el dueño del pozo años atrás cuando se construyó el mismo su caudal era de 7,5 l/s, actualmente el caudal del pozo se mantiene entre 3-3,5 l/s. Las coordenadas del sitio indicado son **463121 E / 210374 N**.

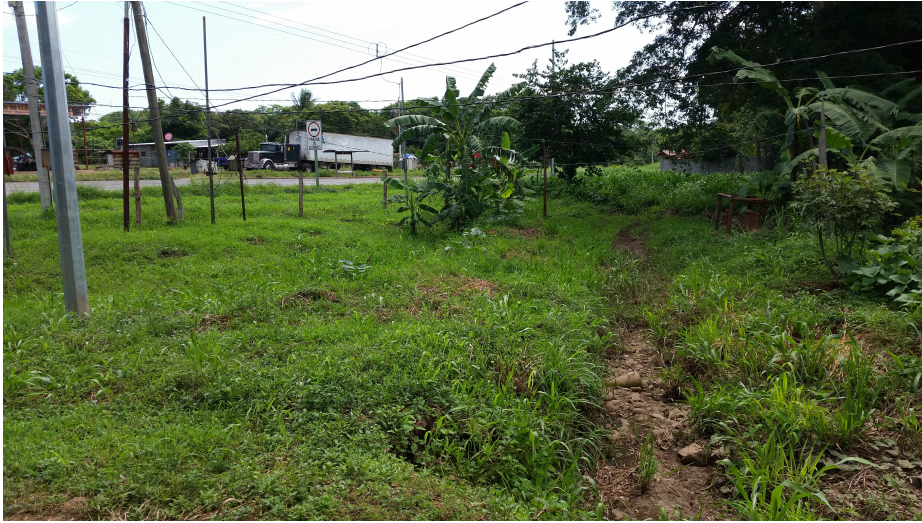
**Foto 5. Pozo “Buenas Arenas” (Coordenadas 463716 E / 209225 N)**

Se visita un segundo sitio propuesto por funcionarios de la ASADA de Uvita-Trinidad, Orotina (Fig. 2). Este lugar se encuentra en una propiedad privada (Foto 6), a menos de 10 metros de la orilla de la autopista número 27, el sitio indicado se ubica rodeado de casas y en medio fluye una pequeña acequia por la cual se evidenció la presencia de aguas servidas, las coordenadas en las cuales se ubica el mismo son: **463716 E / 209225 N**.
