**INSTITUTO COSTARRICENSE DE ACUEDUCTOS Y
ALCANTARILLADOS
Región Brunca**

Informe Ejecutivo Presiones Región Brunca II semestre 2019

Elaborado
Ing. Irving Zelaya Palacios

Febrero 2020

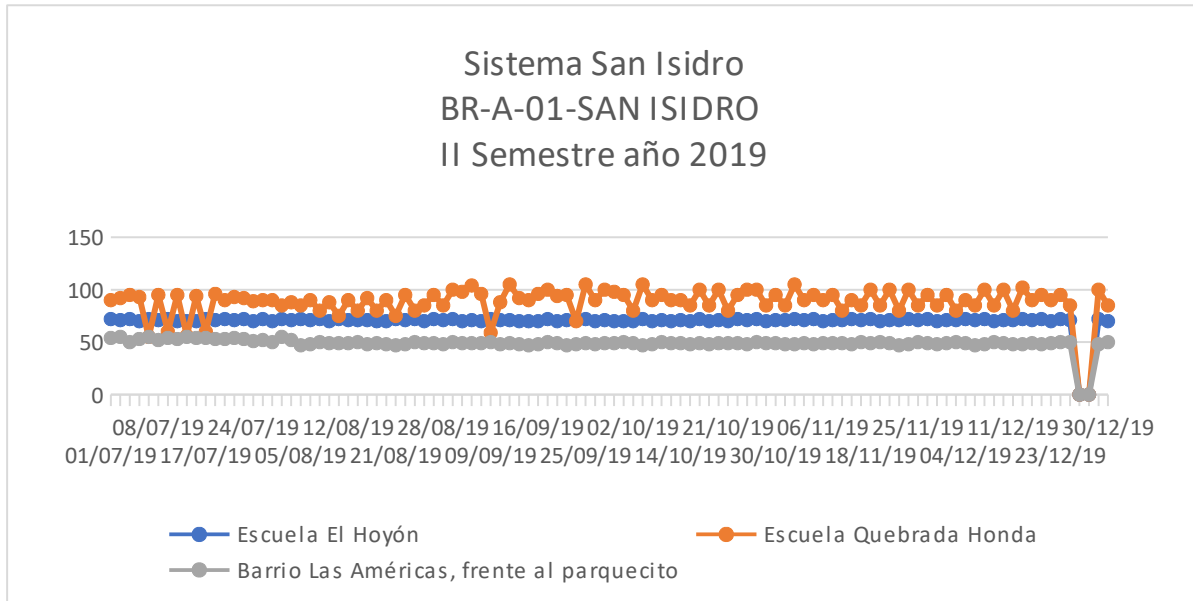
Los valores de presión registrados en el acueducto de San Isidro tienen un promedio de 69, 87 y 48 psi para los puntos escogidos, algunos valores puntuales se salieron del rango establecido, tal es el caso de Quebrada Honda en el cual algunos valores superaron las 99psi, lo cual se debió posiblemente a un desajuste en alguna válvula reductora, pero los demás se mantuvieron con valores aceptables, sin estar en los extremos.

Escuela el Hoyón	Escuela Quebrada Honda	Barrio Las Américas
Presión Promedio	69.68867925	87.87735849	48.64150943
Presión Mínima	0	0	0
Presión Máxima	72	105	55

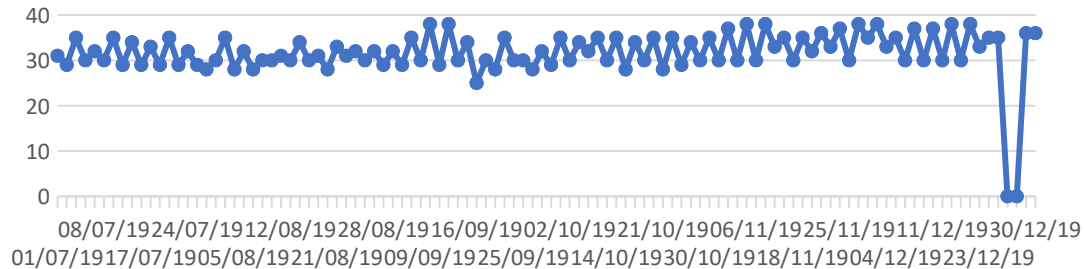
Sistema Peñas Blancas
BR-A-02-Peñas Blancas
II Semestre año 2019
Escuela Peñas Blancas

En el caso de Peñas Blancas, la presión promedio es del orden de los 30 psi alrededor de la escuela, pero esto se debe a que la diferencia de niveles entre la salida del tanque de almacenamiento es crítica. Debe reconocerse que en otros lugares la

presión disminuye drásticamente, de ahí que ha valorado hacer unas mejoras en el sistema, ya sea colocando un sistema de bombeo en el tanque para elevar la presión en otros puntos o interconectar este acueducto del de San Isidro por medio de la calle entre Palma de Coco y el centro de Peñas Blancas, también se ha valorado desconectar algunos servicios del sector de Pinar del Rio y conectarlos a San Isidro, esto para reducir la demanda en el sistema y permitir que el tanque tenga más horas con niveles al máximo.

Presión Máxima	38
Presión Mínima	0
Presión Promedio	31.62

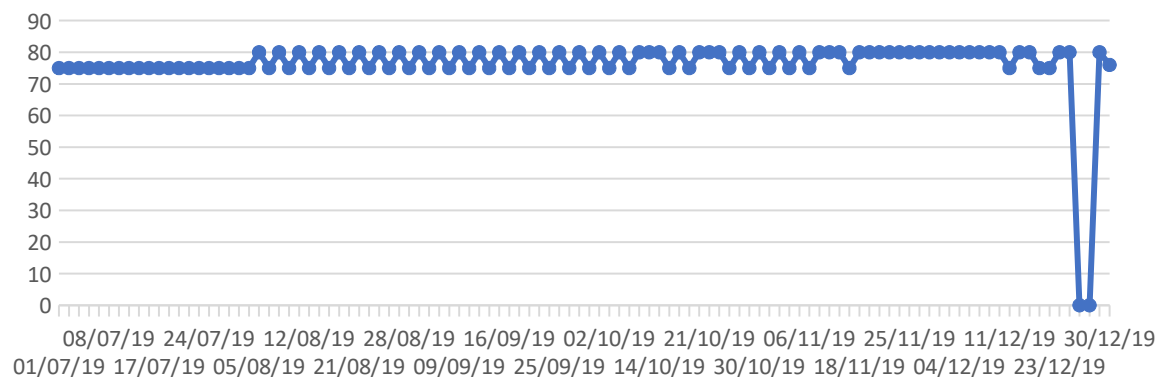
Sistema San Rafael de Platanares
BR-A-03-San Rafael de Platanares
II Semestre año 2019

En San Rafael de Platanares la presión promedio es del orden de los 76 psi, pero debe considerarse que existen otros lugares más bajos que el cementerio y estos posiblemente tengan valores de presión más elevados, lo cual no es recomendable. Esto se podría solventar con algunas válvulas reductoras, pero se tiene el inconveniente que en el pasado se otorgaron servicios en otros sectores más elevados y que podría verse afectados con la instalación de reductoras.

Cementerio San Rafael
Presión Máxima	80
Presión Mínima	0
Presión Promedio	76.09

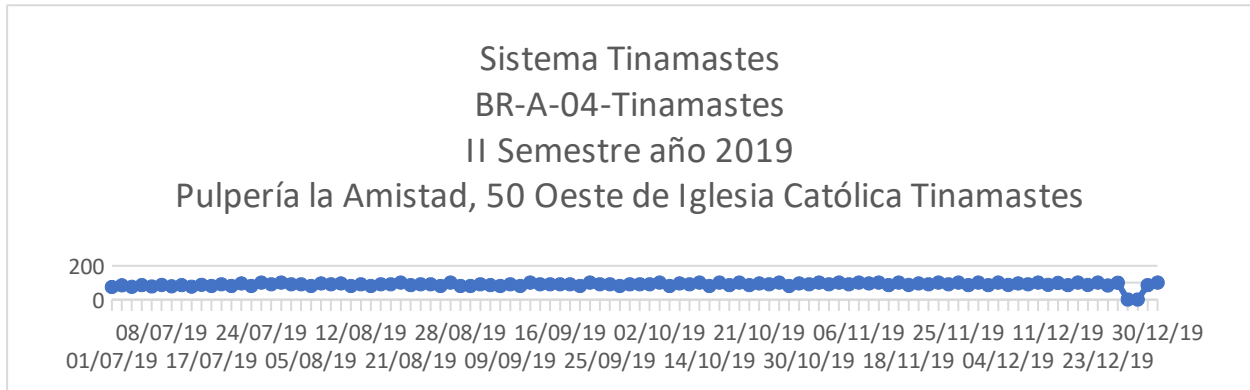
En Tinamaste el rango de valores oscila entre 80 y 100 psi y con un valor promedio de 88 psi. Es un sistema sumamente escabroso su superficie, la fuente y el tanque quedan en una cota de elevación significativa, pero dada la condición favorable de la pendiente se pueden colocar reductoras de presión, de hecho ya se han instalado algunas en otros sectores del sistema, tales como La Alfombra y se considerará la colocación de otras en otros puntos del sistema, para mantener la presión dentro del rango de aceptación de ARESEP.

Pulpería la Amistad, 50 Oeste de Iglesia Católica Tinamastes
Presión Máxima	100
Presión Mínima	0
Presión Promedio	88.13

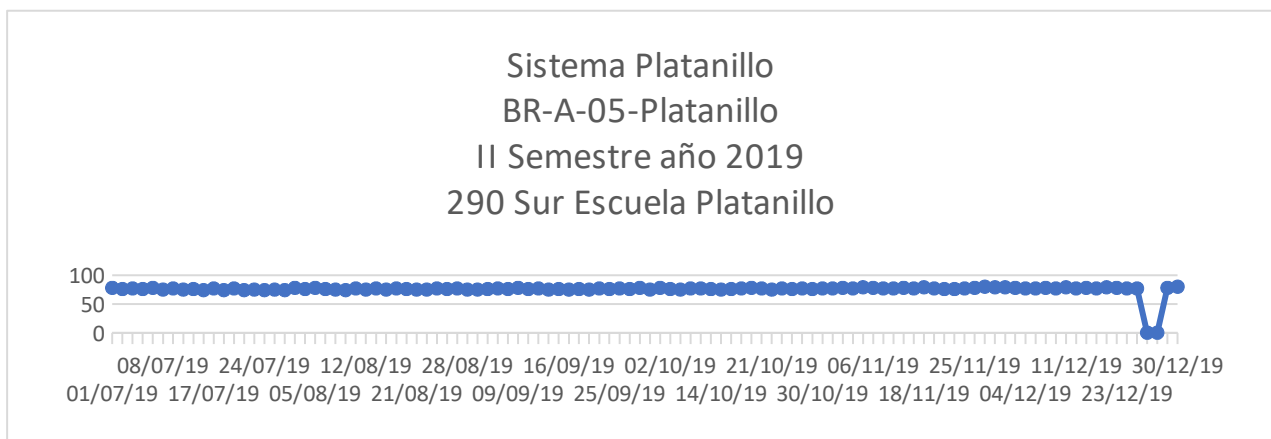
El acueducto de Platanillo es otro sistema con pendientes pronunciadas, zona montañosa, cuyas presiones tienden a incrementarse, pero manteniendo los valores dentro del rango de 14-99 psi. La presión máxima es de 80 psi y la promedio es de 75 psi.

En este sistema se presentaron pocas fugas, pero esto se debe a que durante el I y II semestre se llevó a cabo una mejora en las partes más bajas del acueducto, sector de entrada a cataratas Nauyacac y el serpentario, donde antes sí había una alta incidencia de fugas, pero luego de la mejora, esta condición cambió favorablemente y se colocó una reductora de presión.

290 Sur Escuela Platanillo
Presion Maxima	80
Presion Minima	0
Presion Promedio	75.16

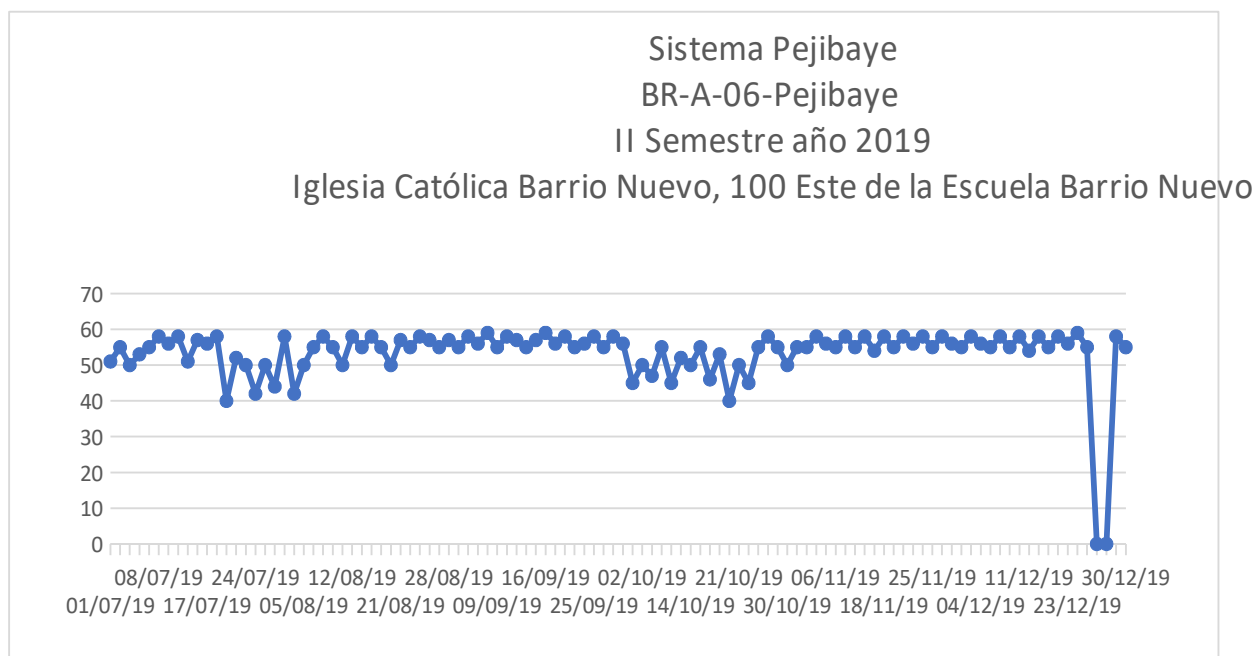
En el sistema de Pejibaye, se determinó tomar presiones en el sector de la iglesia católica de B° Nuevo, cuyos valores son relativamente estables, con una máxima de 59 psi y una presión promedio de 53 psi.

A finales de Julio e inicios de Octubre, hubo un ligero descenso, debido a que las lluvias obligaron al personal de operación y mantenimiento a sacar de operación las fuentes y la quebrada El Salto y eso provocó que el nivel de agua en el tanque descendiera y por ende la presión en el barrio.

Iglesia Católica Barrio Nuevo, 100 Este de la Escuela Barrio Nuevo
Presión Máxima	59
Presión Mínima	0
Presión Promedio	53.32

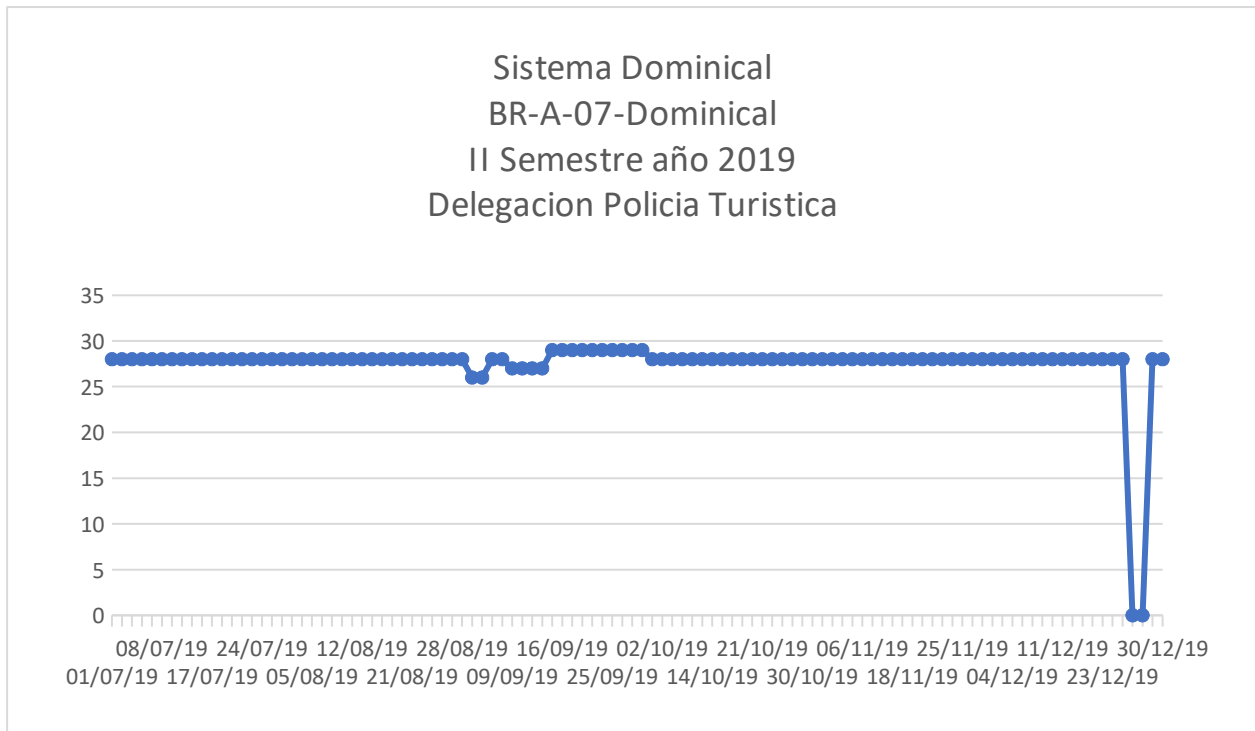
En el caso de Dominical, se monitoreó la presión durante todo el año en la delegación de la Policía Turística, siendo que es un sistema con fuentes superficiales, nacientes y que tiene un tanque de almacenamiento a poca elevación, la presión es estable como puede observarse en el gráfico adjunto. La presión promedio es del orden de los 27 psi.

Delegacion Policia Turistica
Presion Maxima	29
Presion Minima	0
Presion Promedio	27.49

A futuro se tiene un proyecto integral que abarque Dominical y Dominicalito, pero es un proyecto de mediano plazo, el cual incluye nuevos tanques, pozos, redes, para ello ya

se está trabajando desde la UEN PyC y el BCIE en la contratación de una consultoría para elaborar el plan maestro de esa zona.

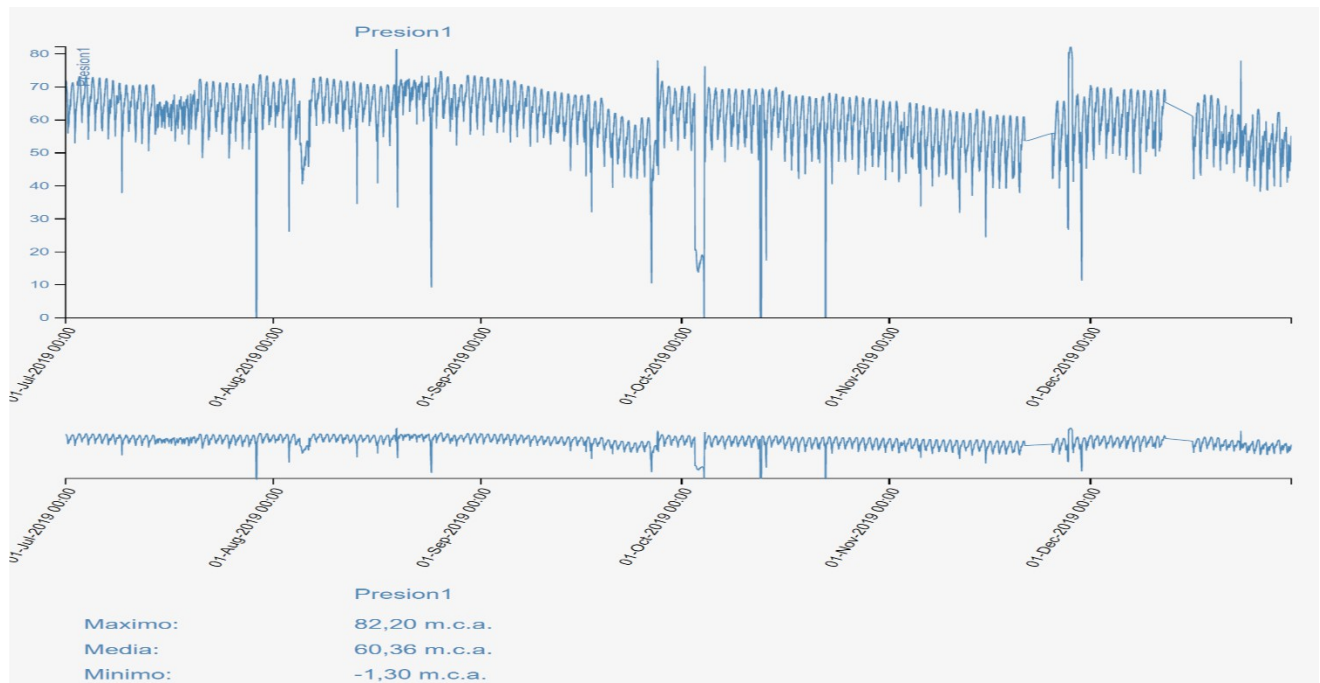
BR-A-19: Buenos Aires Plaza El Ceibo

El punto escogido para instalar el registrador de presiones automático es la plaza de la comunidad de El Ceibo, abastecido por la fuente Cabuya y del tanque del mismo nombre. Este punto es crítico en cuanto a altas presiones, por ser un punto bien bajo, pero es de cuidado la colocación de una válvula reductora, ya que la colocación de esta podría afectar el sector alto de otros usuarios, es cierto, requiere algunos ajustes la presión de servicio, pero esto se debe analizar para no deteriorar el servicio de agua a otros pobladores del sector.

El gráfico presenta algunos altibajos en ciertos períodos, pero es debido a fugas, sin embargo la presión promedio sí se encuentra dentro del rango de las 14-99 psi.

Se está analizando opciones y sitios propicios para poder colocar una válvula reductora de presión sin que se vean afectados otros usuarios que se ubican a mayor elevación que la escuela de Las Parcelas, cuyo abastecimiento se da desde El Ceibo.

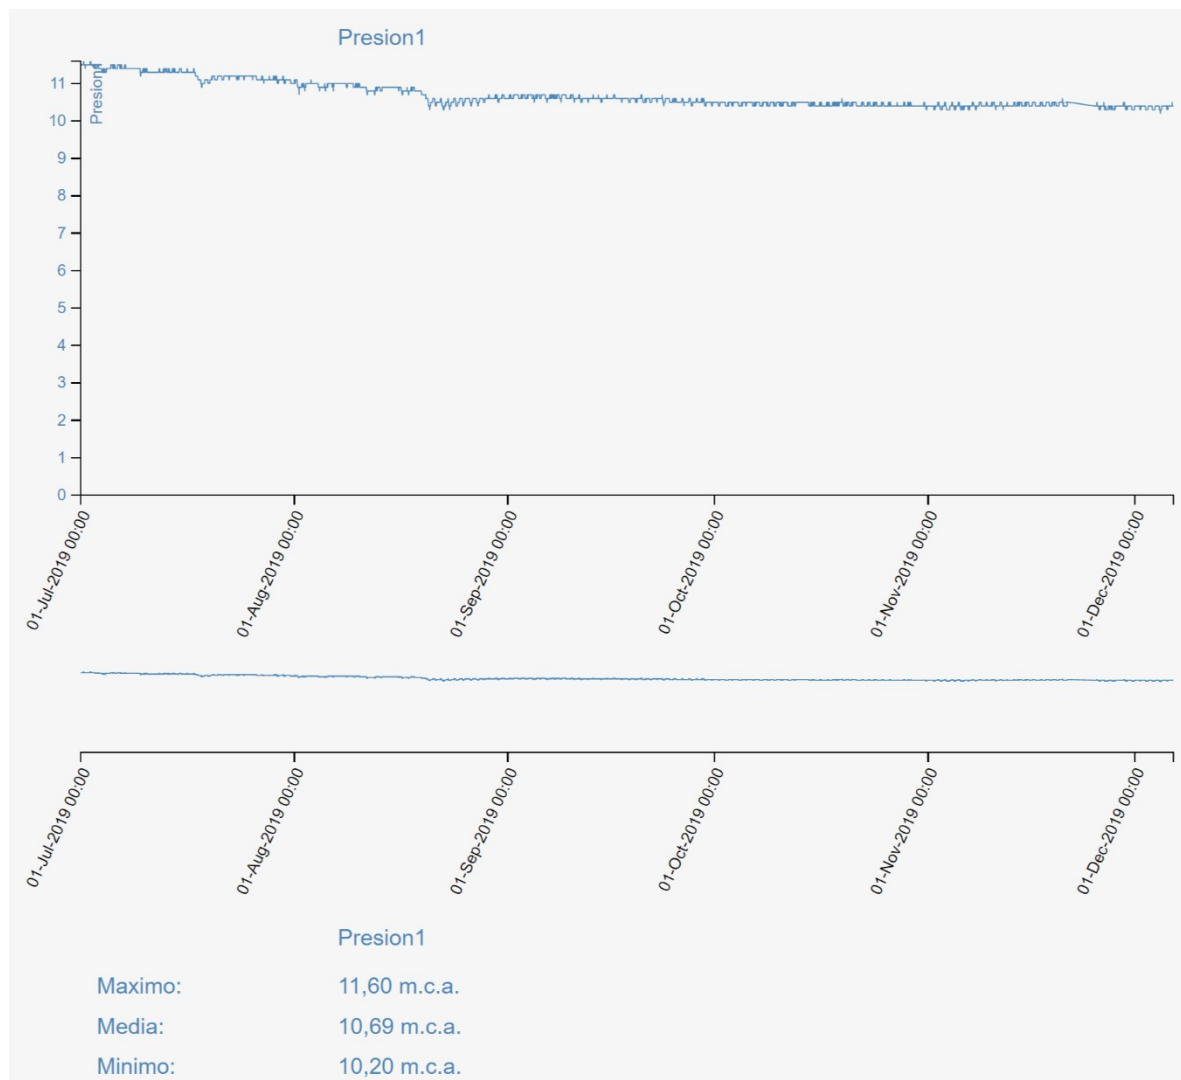
BR-A-19: Buenos Aires Plaza San Carlos

El primer punto escogido para análisis en el sector abastecido por la fuente Saray fue la plaza de San Carlos, este es un punto crítico, ya que las presiones son relativamente bajas con un máximo de 11,6 mca (16,47 psi) y un promedio de 10,69 mca (15 psi). En este momento no es posible aumentar la presión en el sector, porque el mismo se abastece de la planta potabilizadora de Buenos Aires y ya tiene una cota definida, al igual que el tanque.

Podría valorarse mejoras en la red de distribución del sector, ya que podría suceder que el diámetro sea insuficiente para la cantidad de personas en los alrededores de la plaza de San Carlos de BA.

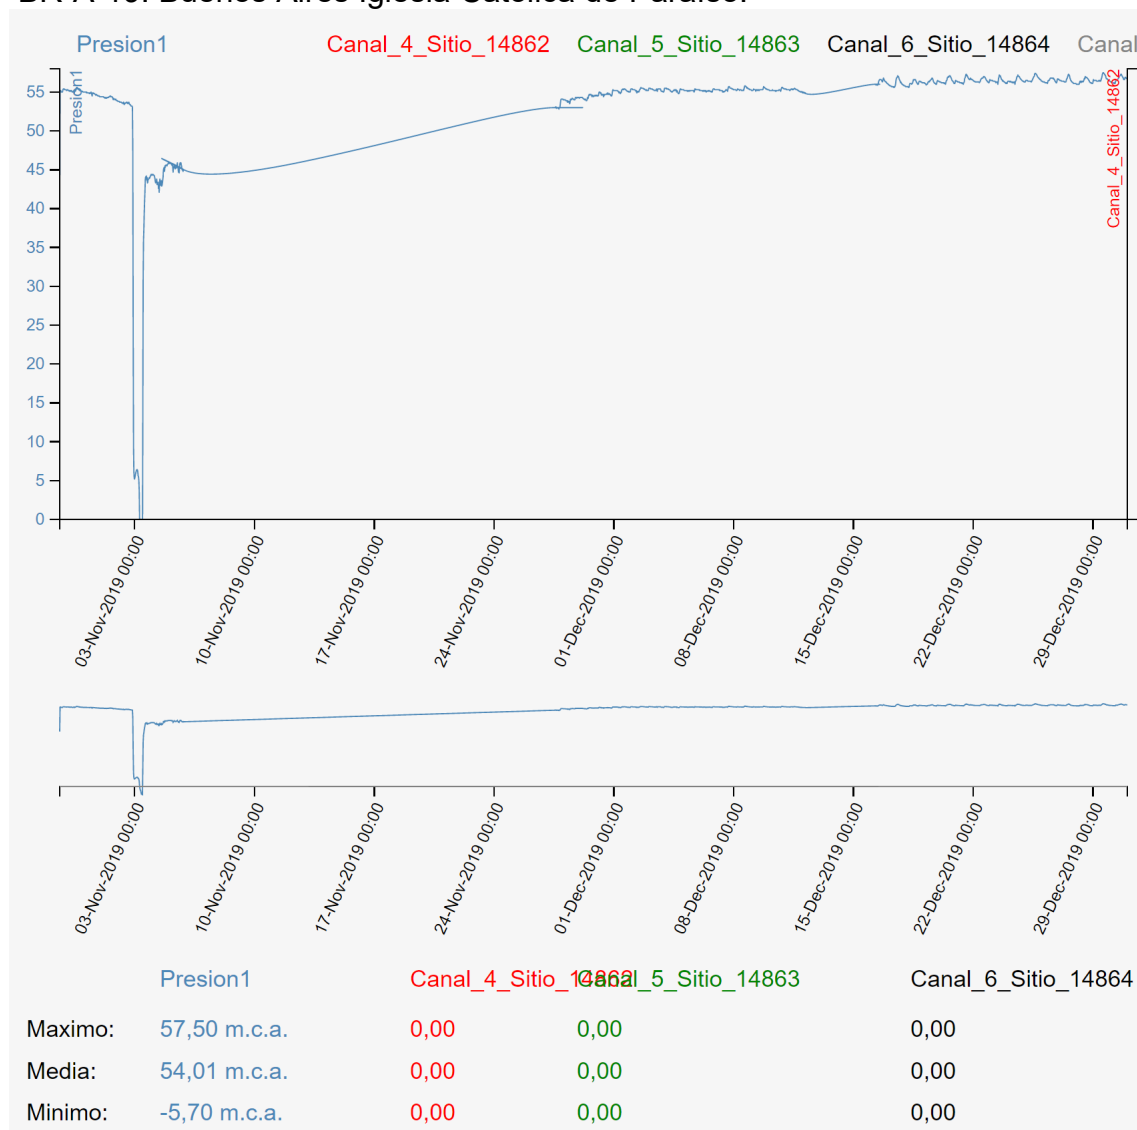
BR-A-19: Buenos Aires Iglesia Católica de Paraíso.

En el segundo escogido se tiene valores estables del orden de los 54 mca (77 psi), esto porque el tanque que abastece a esta comunidad de Paraíso se encuentra en una

adecuada cota de elevación y la escasa población en el sector, hace que el nivel de agua en el tanque no varíe mucho durante el día.

Obsérvese que la presión tendió a estabilizarse durante los últimos meses del año, lo que indica una mejor cultura del uso del agua.

Solamente existe un punto con baja presión y eso se debió a una fuga y señalar también que este punto comenzó a registrar datos a partir de noviembre.

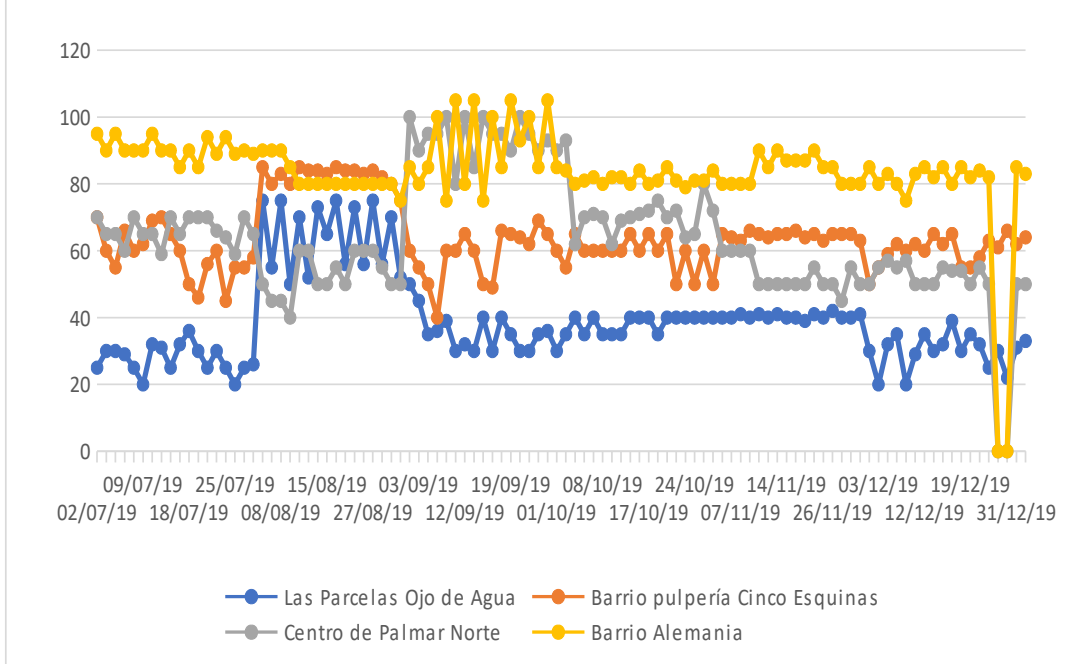
Sistema Osa
II Semestre año 2019

El comportamiento de las presiones en Palmar Norte se ha mantenido en el orden de las 63-83 psi como promedio, sin embargo, en algunas ocasiones se ha tenido presiones superiores a las 100psi, por esta razón, el año anterior se le indicó a la cantonal de Osa que instalara una válvula reductora de presión en la línea de distribución que viene del tanque de almacenamiento nuevo al centro de población.

El incremento de presión se dio desde la puesta en operación del nuevo tanque de almacenamiento ya que el nuevo tanque se ubica a una mayor cota de elevación que el tanque antiguo, esto hizo que la presión pasar de 65 psi a un promedio de 94psi, pero con la puesta en operación de la reductora de presión, los valores se han estabilizado.

El comportamiento de la presión en ambos sectores sigue el mismo patrón, aunque en Las Parcelas el valor de presión es menor, porque el sector se encuentra a menor elevación con relación al tanque, pero con valores promedios del orden de los 38 psi, lo cual es un valor aceptable para evitar desperdicios. En el caso del sector de Cinco Esquinas, la presión promedio aumenta a 63 psi, pero ambos valores son normales y dentro del rango establecido por ARESEP.

Las fluctuaciones de presión son propias del nivel del tanque y de la demanda en los sectores en estudio para determinadas horas. Otro aspecto que genera variación en los datos entre un día y otro para diferentes horas, es las fugas que se generan en la red, ya que este factor reduce sustancialmente la presión de servicio.

Las Parcelas Ojo de Agua	Barrio pulpería Cinco Esquinas	Centro de Palmar Norte	Barrio Alemania
Presión Máxima	75	85	100	105
Presión Mínima	20	40	0	0
Presión Promedio	38.85	63.77	63.88	83.72

Las nuevas obras en planta y el nuevo tanque vendrán a mejorar sustancialmente la estabilidad del sistema, obras que lleva a cabo la UE BCIE.

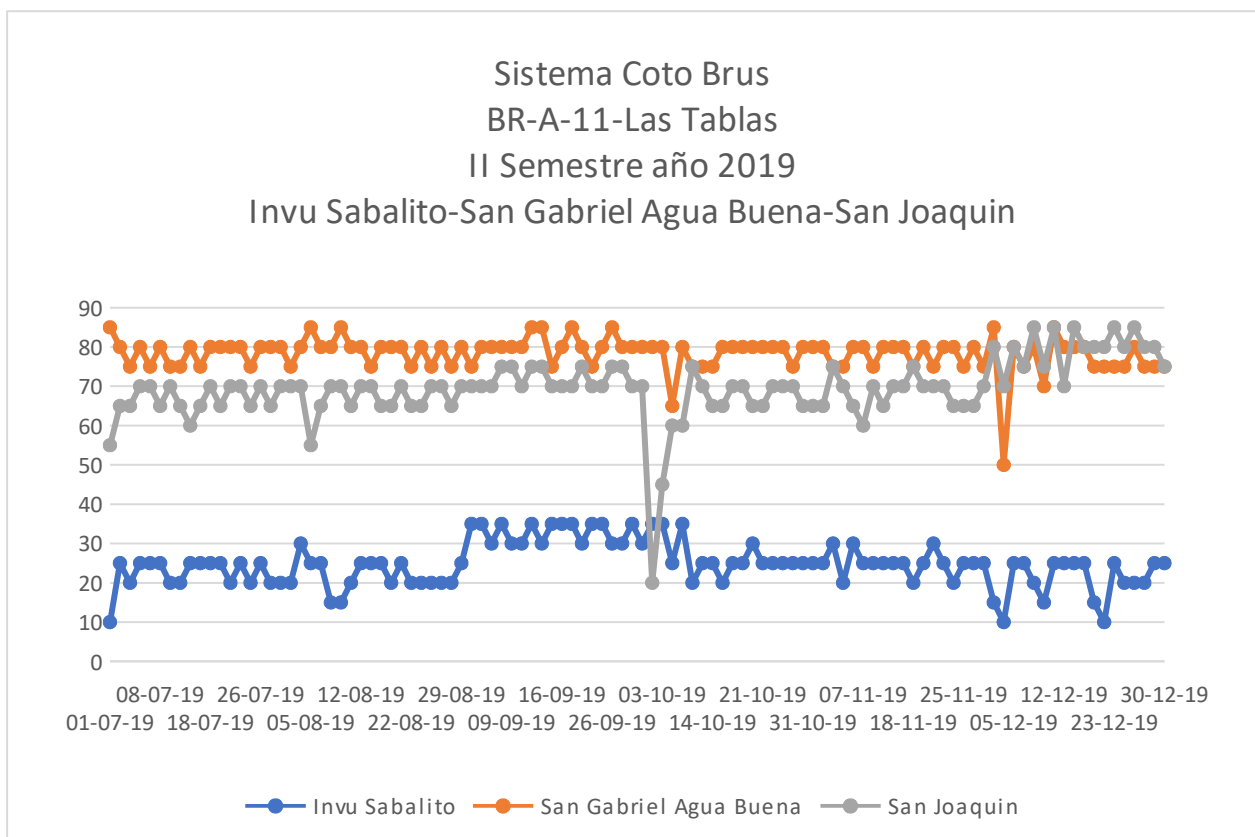
El comportamiento entre puntos es muy variable, esto por el diseño del sistema, la topografía del cantón torna el acueducto sumamente complejo y eso lo reflejan los gráficos que se adjuntan más adelante.

Debe mencionarse que la inadecuada planificación y ordenamiento territorial que debería existir bajo directrices municipales, es lo que provoca los inconvenientes en algunos sectores, porque muchas comunidades se han desarrollado en ciertos sectores y las municipalidades no han hecho lo necesario para frenar estos crecimientos desordenados, la presión por la demanda de los servicios esenciales se refleja en las instituciones y AyA no es la excepción. Aún así, nótese que las presiones en los tres puntos medidos durante el año 2019 han estado dentro del rango permisible, esto gracias a la intensa labor operativa del personal de la cantonal.

Invu Sabalito	San Gabriel Agua Buena	San Joaquin
Presión Máxima	35	85	85
Presión Mínima	10	50	20
Presión Promedio	24.81	78.34	69.43

pasa hacia determinados sectores, entre otras, pero en esto se debe tener sumo cuidado, ya que colocar en puntos varios puede traer el efecto inverso y es que a las comunidades altas no les llegue agua, por ello el año 2019 se trabajó en una contratación para instalar varias válvulas para el control en varios tanques y de esa manera lograr la disminución de rebalses y permitir que a otros tanques les llegue más agua y mejorar la presión de servicio.

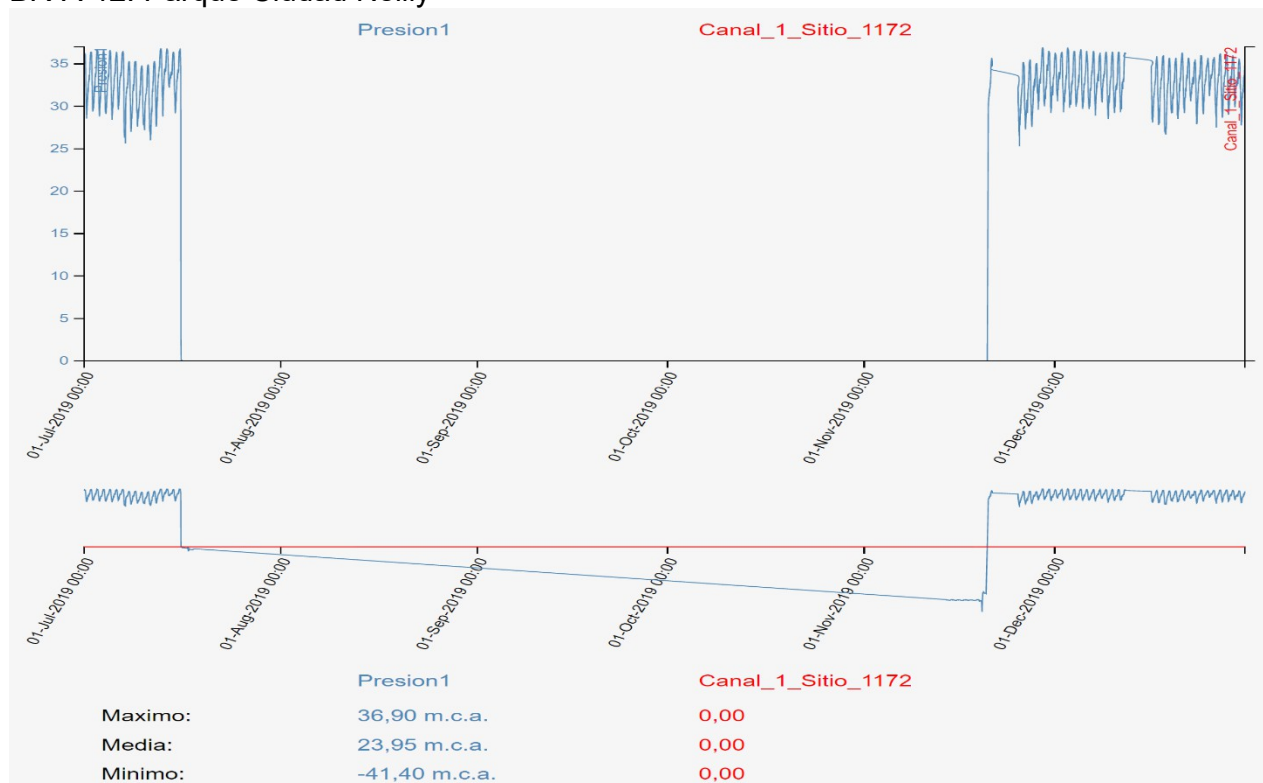
BR-A-12: Parque Ciudad Neilly

Este sector se abastece de las fuentes viejas de Ciudad Neilly y como puede observarse, el valor promedio es aceptable 24 mca (34 psi) y un valor máximo de 37 mca (52 psi), pero si se observa el gráfico, hubo una interrupción durante gran parte del período, es decir, el equipo no registró durante al menos 4 meses.

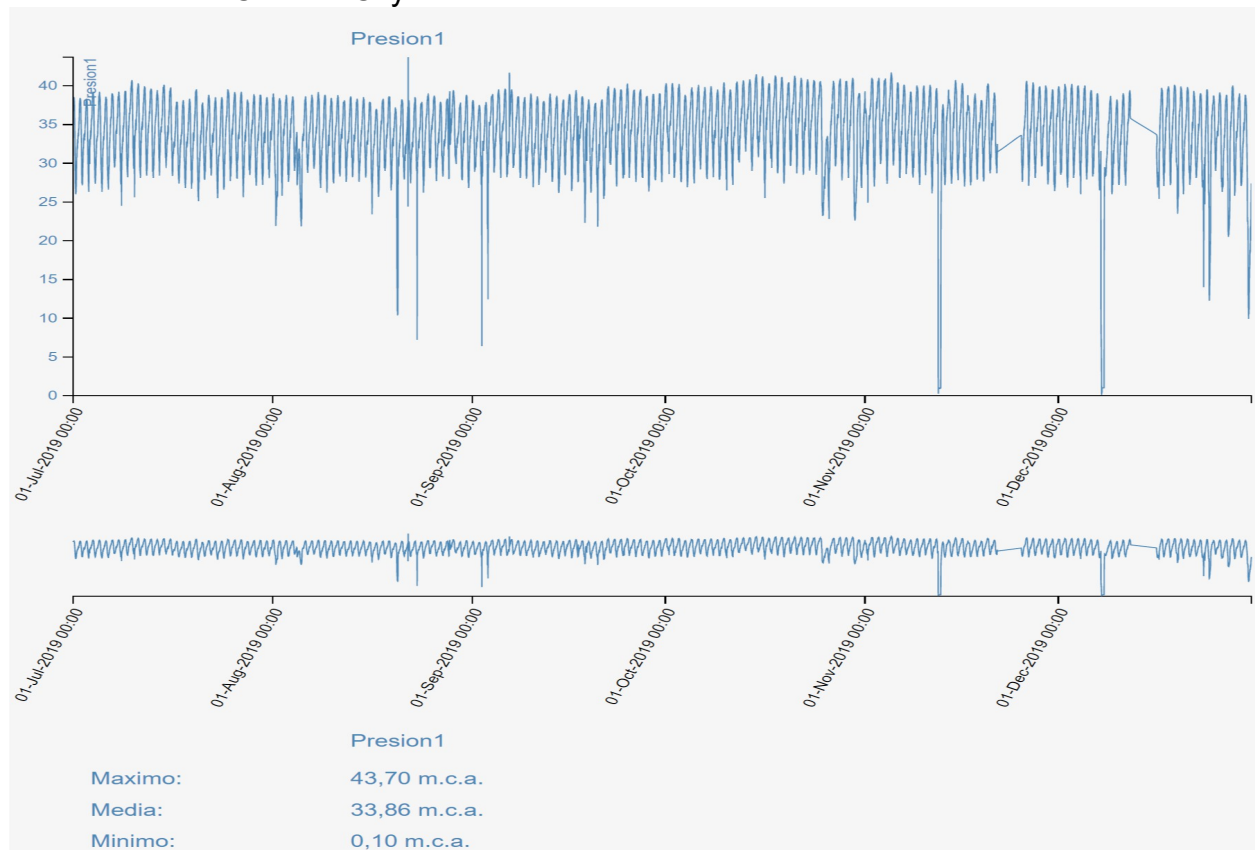
BR-A-12: Paso Canoas City Mall

A diferencia del I semestre del 2019, en este segundo período del año 2019, hubo valores más estable, como se observa en el gráfico. Evidentemente existen algunas excepciones con descensos súbitos, propios de la atención de fugas, tales como a finales de agosto, mediados de noviembre e inicios de diciembre.

Existe un proyecto de mejoras en el Sistema Integrado de Corredores que consiste en la construcción de una planta potabilizadora, tomando agua de las fuentes de abrojo, esto llevará mayor caudal hacia Canoas y por lo tanto estabilizar la continuidad, pero es un proyecto a mediano plazo que está en manos de la UE BCIE para su licitación y ejecución.

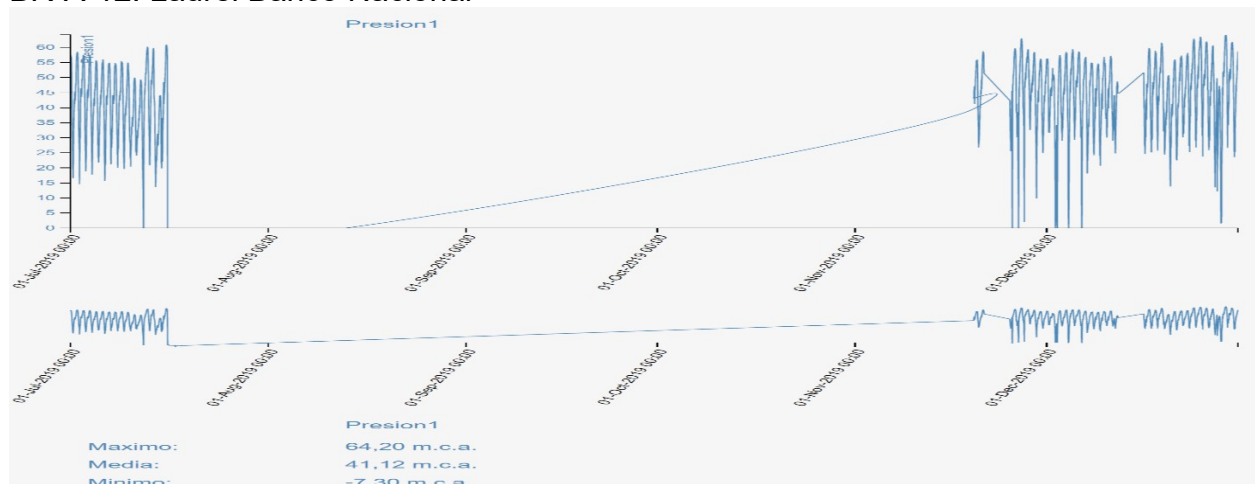
BR-A-12: Laurel Banco Nacional

Al igual que con el registrador de presiones de Ciudad Neily, acá se observa una inconsistencia entre mediados de Julio y mediados de Noviembre (4 meses), pero durante los meses en los que en principio hubo datos correctos, con una presión promedio de 41 mca (58,5 psi).

Hubo mayor estabilidad en las presiones, como producto de la continuidad y la adecuada producción de las fuentes que mantuvieron adecuados niveles de agua en los tanques de almacenamiento
