**INSTITUTO COSTARRICENSE DE ACUEDUCTOS Y ALCANTARILLADOS**  
**San José, Costa Rica**

**ASUNTO: Informe visita geotécnica 19-IN-0062-2015**

**Asunto: Informe de visita. Orden de trabajo 2019-045**

- Planta de Tratamiento en Cajón de Pérez Zeledón

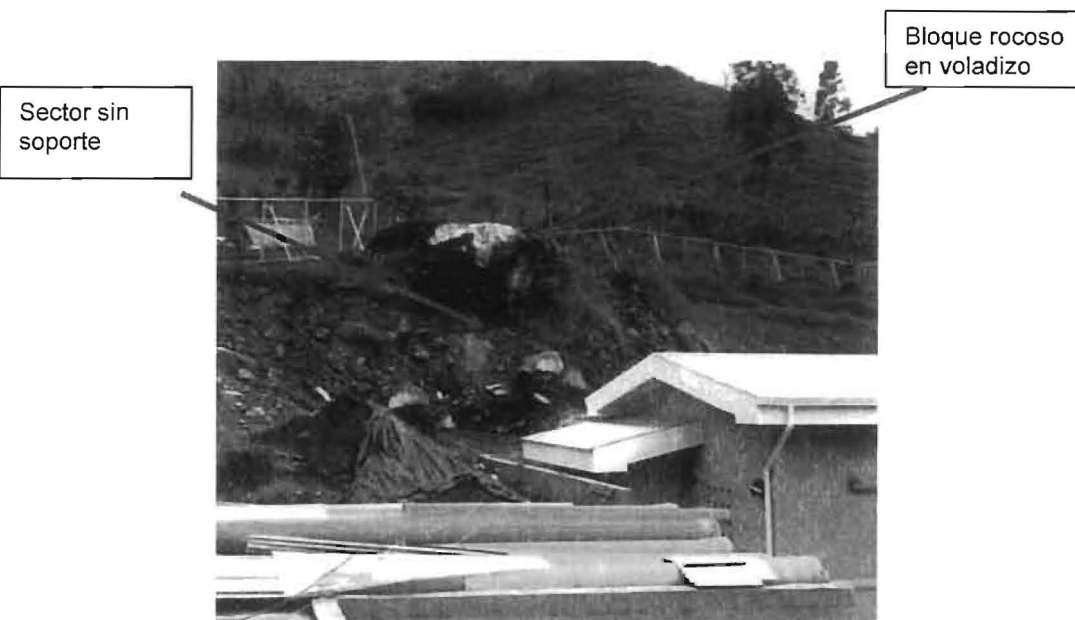
En la inspección realizada por el Ing. Miguel Rojas de Vieto & Asociados, se identifica la presencia de una roca de gran tamaño, parcialmente en voladizo, en la cresta del talud de corte, adyacente en el costado este del Proyecto. Dada la cercanía bloque al proyecto, representa un potencial peligro para la edificación recién construida. Aunque no existe actualmente evidencia de movimiento, representa siempre un riesgo latente al no estar completamente apoyado. Lo anterior, aunado a la cantidad de afloramientos de agua en los alrededores, que eventualmente, pueden volver vulnerable el talud y provocar el desprendimiento de la roca.

Figura No 1. Bloque de roca en voladizo sin soporte frontal

Posible zona de  
afectación en caso de  
desprendimiento

Bajo este escenario se recomienda, realizar la demolición de la roca ya sea en forma total o parcial, de manera que por lo menos se elimine más del 50 por ciento de la masa expuesta; además, construir geodrenes en el talud para evitar saturación del suelo y realizar un revestido del talud con concreto que permita mantener estable los bloques adyacentes. La técnica de corte puede ser por medio de agentes expansivos que partan la roca. Para ello, se debe tomar las previsiones del caso, colocando una malla de protección de caídos anclada, para evitar que los fragmentos producto de la demolición se precipiten a la edificación, o utilizar cualquier otro medio de contención temporal que evite que los fragmentos caigan libremente hacia la edificación. La demolición se debe realizar en forma fraccionada y en etapas, para ir fragmentando la roca desde afuera hacia el talud removiendo los fragmentos y ajustando la malla de protección o medio de contención temporal.

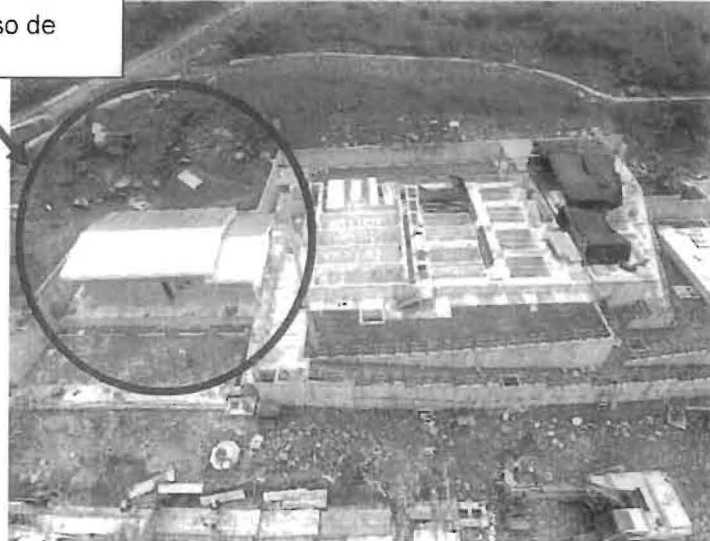
Figura No 2. Vista Completa del proyecto

Obsérvese en las figuras No 2 y No 3, que en el entorno, hay presencia de bloques más pequeños embebidos en una matriz de suelo limo arcilloso que no evidencia continuidad

de un solo macizo rocoso, por lo que, es muy posible que la roca visible este aislada y no forme parte de un bloque mayor que la mantenga estable permanentemente.

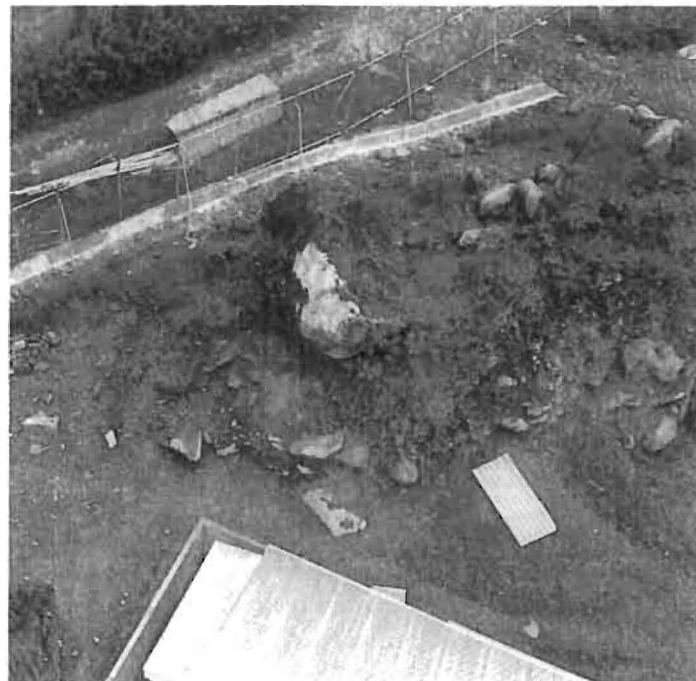
Figura No 3. Vista aérea del bloque rocoso

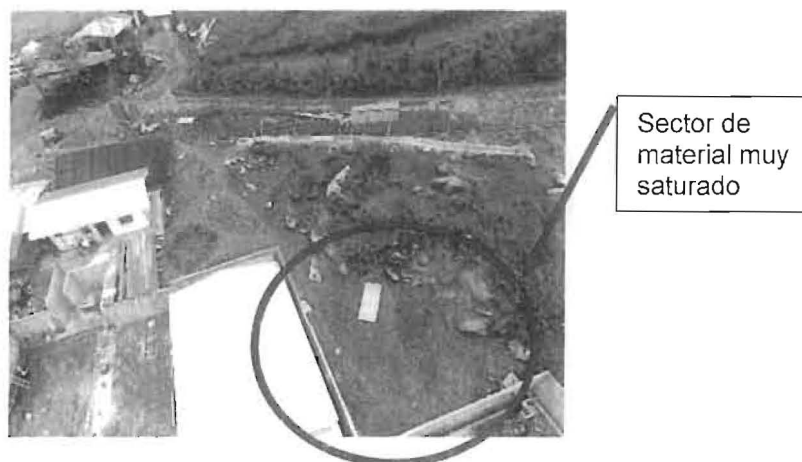
Por otro lado, se hace la observación de que se revisen los drenajes detrás del muro perimetral, ya que se aprecia mucha saturación del suelo detrás del paramento, ver figura No 5.

Figura No 5. Sector de material muy saturado

Es importante canalizar el agua proveniente del talud detrás del paramento perimetral, que permita recolectar y evacuar las aguas superficiales que actualmente no cuentan con salida. Además, dar continuidad a la contracuneta superior para cortar las aguas provenientes del camino.
