INSTITUTO COSTARRICENSE DE ACUEDUCTOS Y ALCANTARILLADOS

Informe Técnico Reconocimiento del Fondo Marino Golfito - Isla Puntarenitas

Informe Técnico

Reconocimiento del Fondo Marino Golfito-Isla Puntarenitas

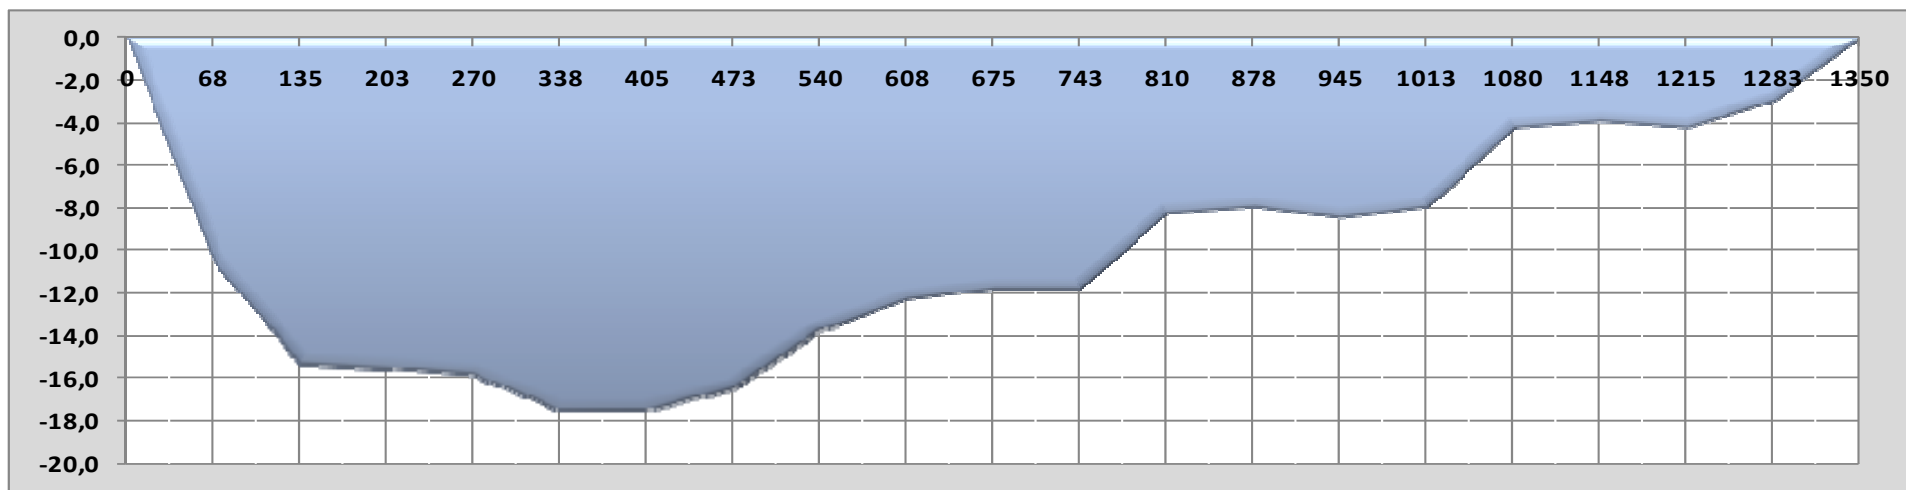
La profundidad máxima registrada del fondo del mar desde Golfito a la Isla fue de 17.5 entre los 338 y 405 m del punto de inicio, según la dirección mostrada en la *Figura 1*. La información de la *Tabla 1* es un insumo para el cálculo de la longitud de la tubería a utilizar en el proyecto para abastecer de agua potable a la Isla Puntarenitas, y se puede apreciar de forma gráfica en la *Figura 2*.

Figura 2. Perfil del fondo marino desde Golfito (0 m) hasta Isla Puntarenitas (1350 m)

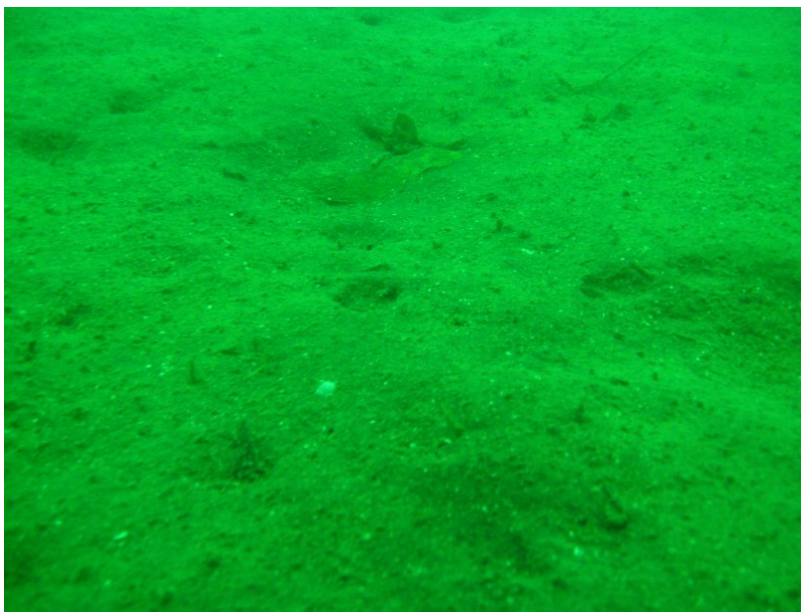
El tipo de material del fondo del mar debe ser considerado en el diseño de los anclajes de la tubería que llevará el agua potable a la Isla. En la *Figura 3* se observa un fondo cubierto por lodo, el cual se suspende con mucha facilidad; en la *Figura 4* se muestra la mezcla de lodo y arena, material encontrado en el tramo intermedio y que se suspende muy poco; y en la *Figura 5* se observa el tramo final donde se encontró arena.

Figura 3. Lodo en el tramo de 0 a 540 m

1. Se recomienda considerar tanto para el diseño de la tubería como para su colocación, el tipo de material observado y el tramo con presencia de corrientes importantes.

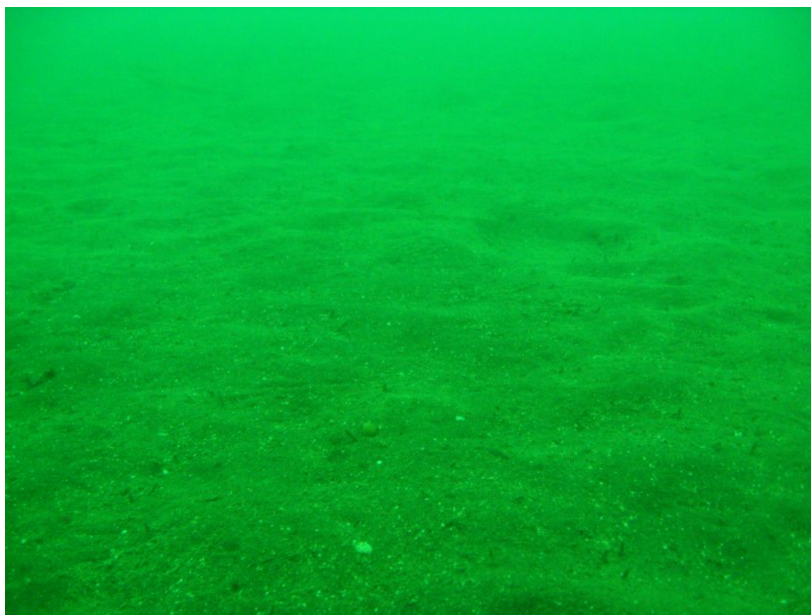
Figura 4. Mezcla de lodo y arena en el tramo de 540 a 878 m

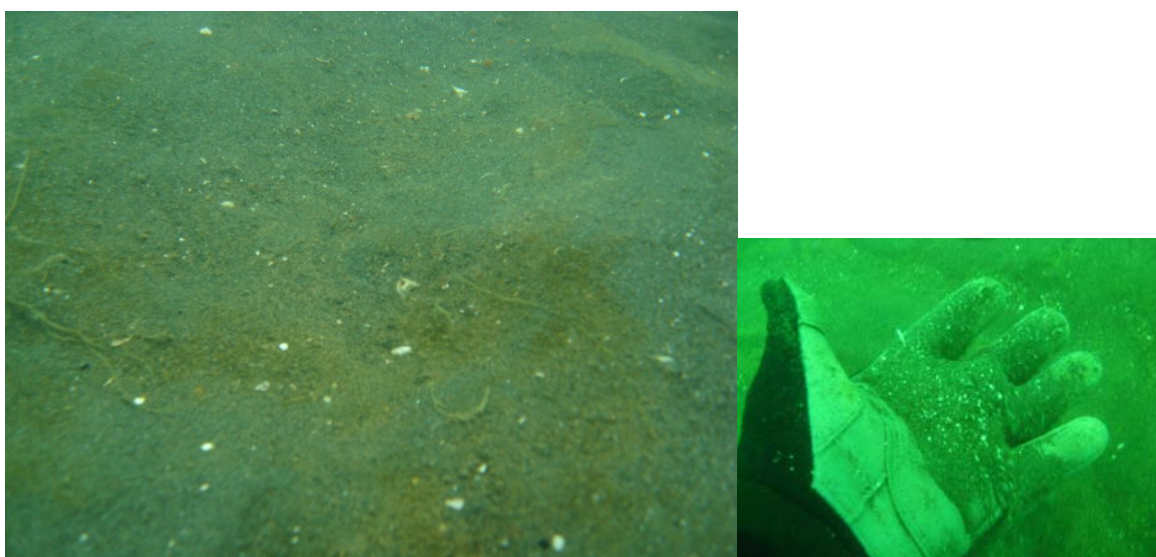
Figura 5. *Izquierda:* solo arena en el tramo de 878 a 1350 m. *Derecha:* consistencia del material.
