Informe Ambiental N°2-Marzo

PROYECTO MEJORAS AL ACUEDUCTO NICOYA

Expediente administrativo D1-9269-2012 SETENA

Marzo 2020

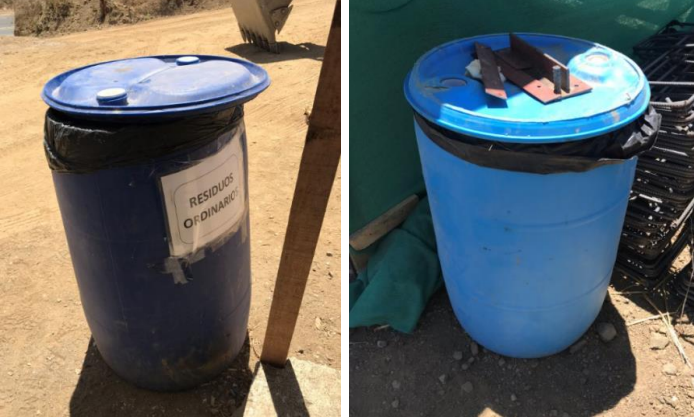
Fecha de visita	Observación
<p>12/03/2020</p>	<p>En el área del tanque de almacenamiento se observó en la parte baja del terreno contenedores estaban en las condiciones óptimas, tenían bolsa, tapa, rotulación y se encontraban libres de vectores (Figura 1). De igual manera en la parte alta</p>

<p data-bbox="363 898 951 932"><i>Figura 1. Disposición de residuos sólidos en el AP.</i></p>	<p data-bbox="1182 667 1455 743">Manejo adecuado de residuos ordinarios</p>

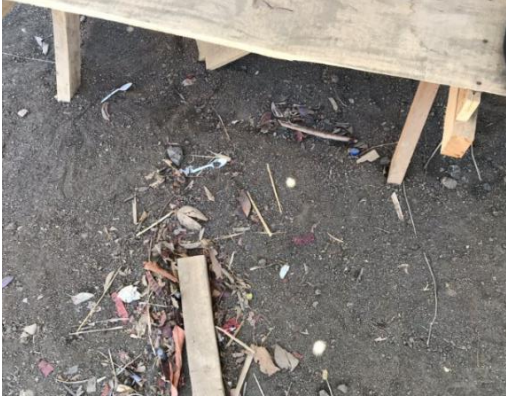
del terreno se encontró un contenedor en condiciones adecuadas, pero sin rotulación. En la parte alta se observó algunas prácticas inadecuadas como residuos ordinarios dispersos (Figura 2), por lo cual se deben de recolectar y evitar que dicha situación se siga presentando.
30/03/2020	Al momento de la visita en el área del tanque se observó que había una bolsa con residuos en el suelo sin su respectivo contenedor (Figura 23). En el área de la bodega estaba el contenedor, pero la bolsa se encontraba mal puesta.

<p data-bbox="423 1383 888 1417"><i>Figura 2. Residuos dispersos en Nicoya.</i></p>	<p data-bbox="1190 1146 1446 1262">Manejo inadecuado de residuos ordinarios Nicoya</p>
 	<p data-bbox="1179 1614 1459 1730">Almacenamiento de residuos de construcción en el AP</p>

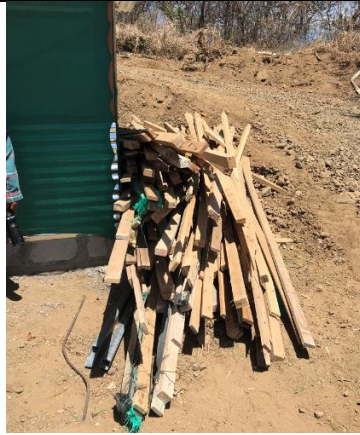
Fecha	Observación
12/03/2020	El área destinada para la construcción de tanques de almacenamiento se evidenció que cuenta con un área temporal para el almacenamiento de residuos de la construcción. Sin embargo, no cuenta con residuos debido a que se encuentra iniciando (Figura 3). Se evidenció que durante la inspección se colocaron rótulos especificando el área para cada tipo de residuo. Se observó que en la parte baja de terreno se tenían unos residuos de madera indebidamente acomodados y con clavos expuestos (Figura 4).

Figura 4. Residuos de madera mal acomodados.

Manejo inadecuado de los residuos de la construcción

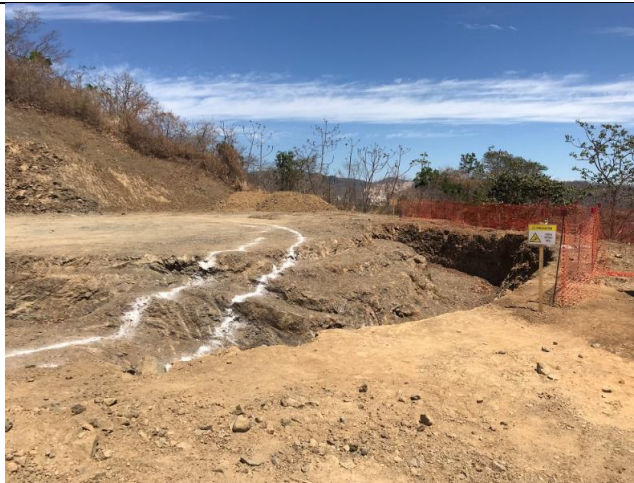
<p>En el área demarcada correspondiente al sitio del tanque se realizó una limpieza de material, se realizó una excavación para determinar las características del terreno (Figura 5 Error! No se encuentra el origen de la referencia.). Según el trabajador encargado, dichos residuos de escombros fueron enviados a la escombrera. No se cuenta con evidencias de la disposición final de los residuos sobrantes de escombros. Se fue a verificar la disposición de estos residuos a la escombrera, pero no se pudo identificar el sitio donde fueron colocados, por lo cual se solicitó una justificación al desarrollador. Se verificará nuevamente la situación para la próxima visita al proyecto.</p> <p>Por otra parte, se observaron unos guantes impregnados con aceite o grasa en el suelo (Figura 6). Se indicó que se encontraban secando, no obstante, se les recuerda a los trabajadores y encargados de la empresa constructora TURBINA que, en caso de generar residuos de materiales de trabajo impregnados con grasas o aceites, se deberán de clasificar y disponer como residuos peligrosos según lo indica la legislación nacional.</p>

Figura 5. Excavación en el terreno del tanque de almacenamiento.

Excavación sin escombros a los alrededores

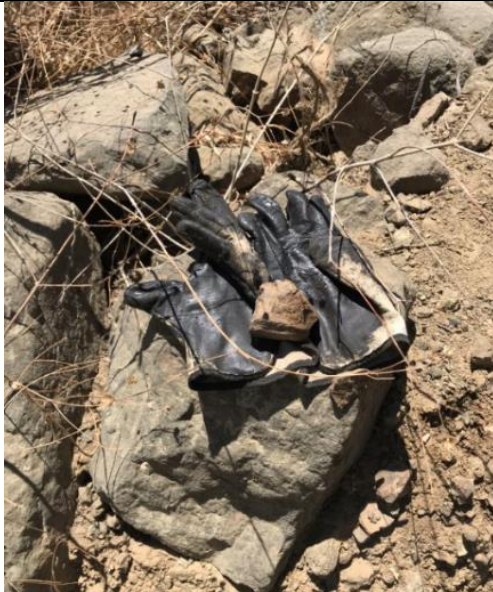
Figura 6. Guantes impregnados de aceite en el suelo.

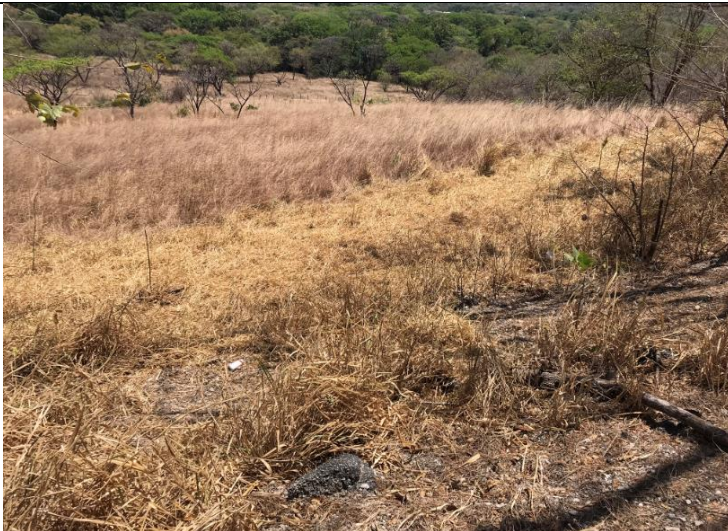
Figura 7. Espacio asignado para los residuos de escombros.

Escombrera

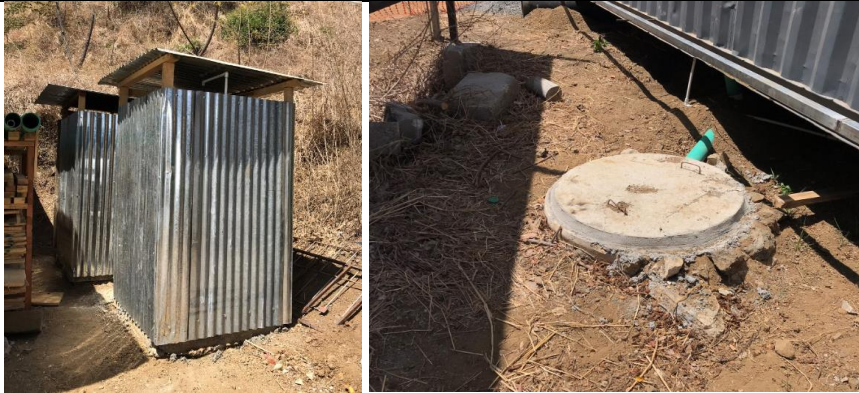
Manejo adecuado de aguas residuales en el AP

Figura 8. Manejo de aguas residuales.

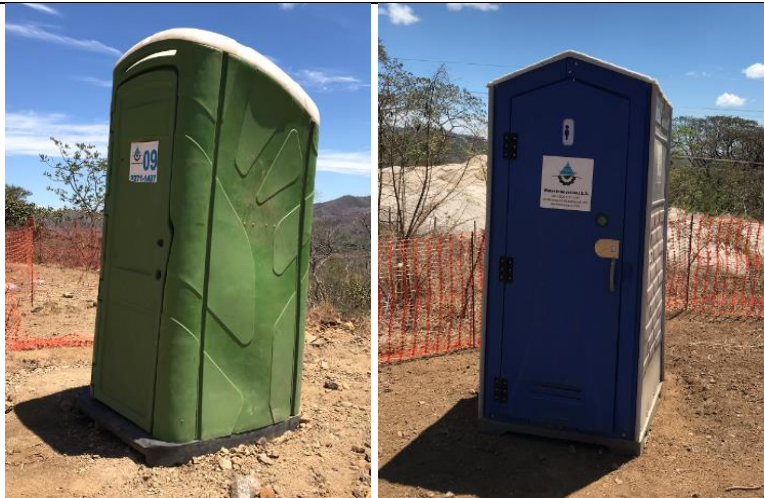
Casetas sanitarias

Figura 9. Manejo de aguas residuales.

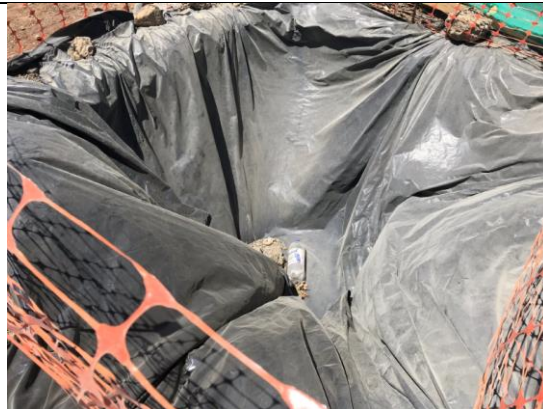
Manejo adecuado de residuos de cemento.

Figura 10. Fosa para capturar desechos de cemento.

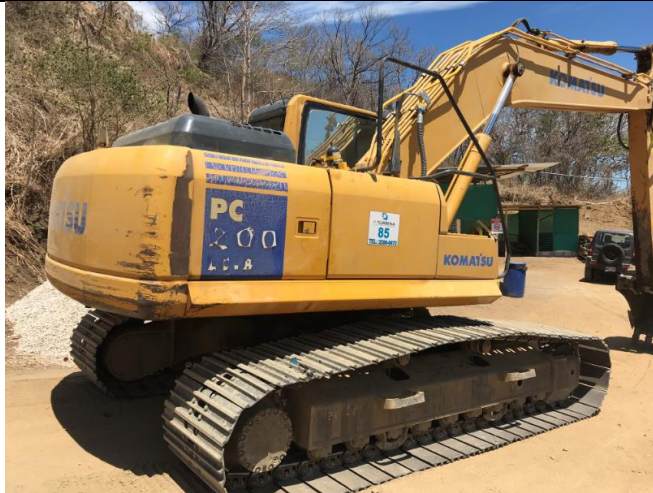
Figura 11. Maquinaria encontrada en el AP.

Utilización de maquinaria por parte de la empresa constructora TURBINA

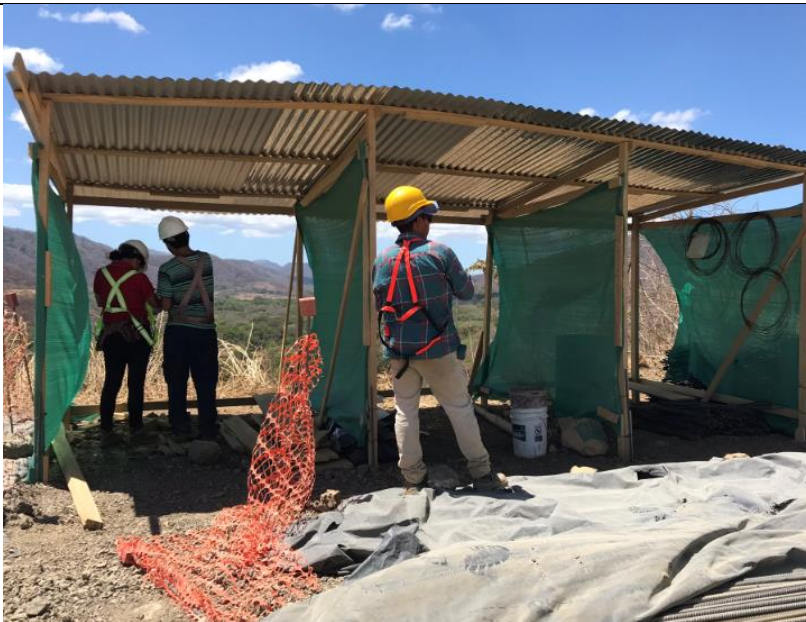
Figura 12. Utilización de gorra por debajo del casco.

Práctica inadecuada en la utilización de EPP

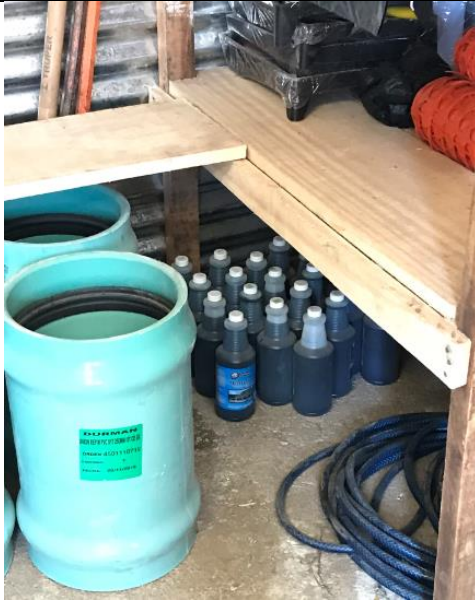
Manejo de productos químicos

Figura 13. Productos químicos colocados directamente en el suelo.

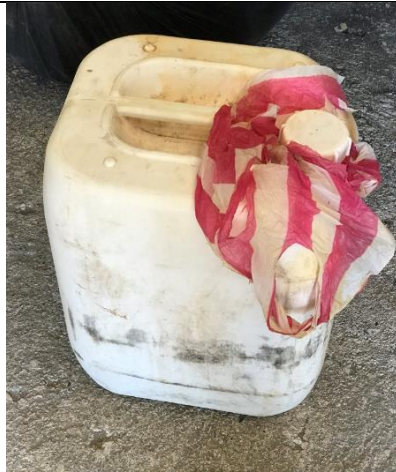
Manejo inadecuado de productos químicos

Figura 14. Contenedor para el almacenamiento de combustibles sin identificar.

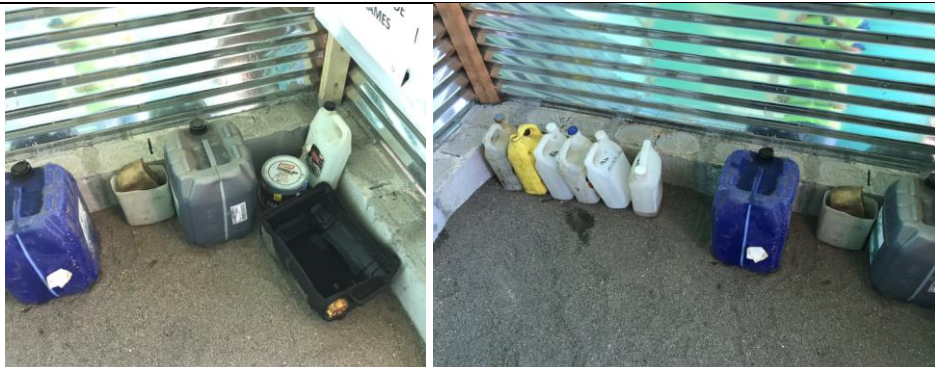
Manejo de productos químicos

Figura 15. Recipientes con aceites y otros productos químicos.

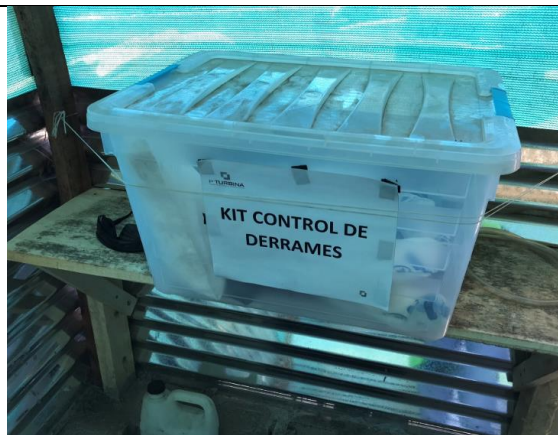
Kit control de
derrames

Figura 17. Kit control de derrames.

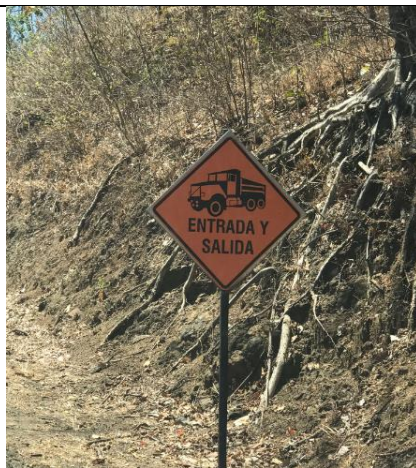
Fecha de visita	Observación
12/03/2020	<p>En el área del tanque se cuenta con la información preventiva relacionada a la entrada y salida de maquinaria (Figura 18). No se presencia trabajos en vía pública. Se cuenta con la rotulación de SETENA y la valla informativa del proyecto. Se observó otra rotulación como la de no fumado, o rotulación preventiva en sitios cercanos a desniveles, huecos, estructuras y materiales.</p>

Cumplimiento norma
SIECA

Figura 18. Rotulación preventiva salida y entrada de maquinaria.

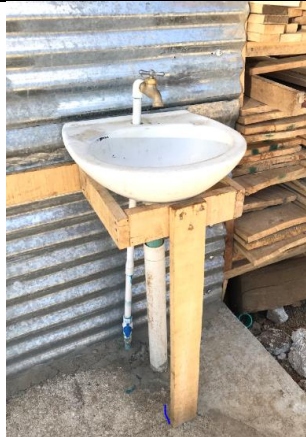
Figura 19. Lavamanos sin jabón.

Incumplimiento con riesgo a la salud

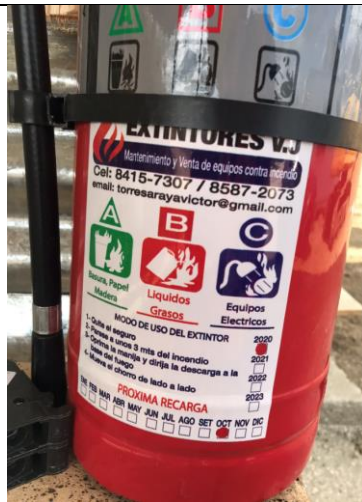
Figura 20. Extintores en el AP.

Extintores en buenas condiciones y de fácil acceso ante conatos de incendio

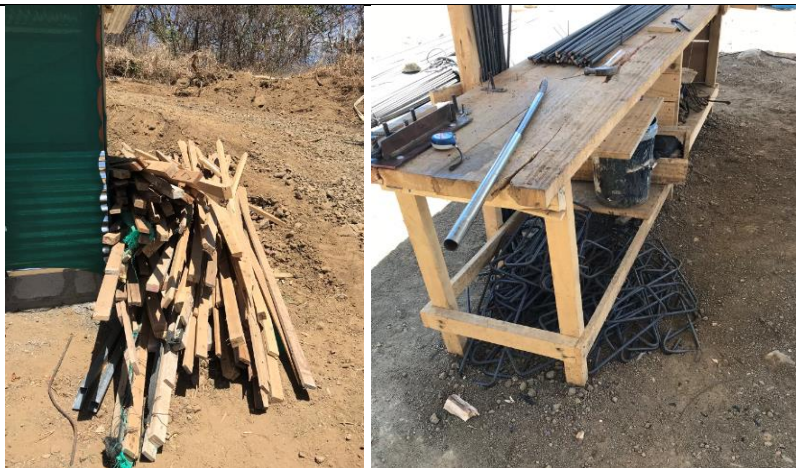
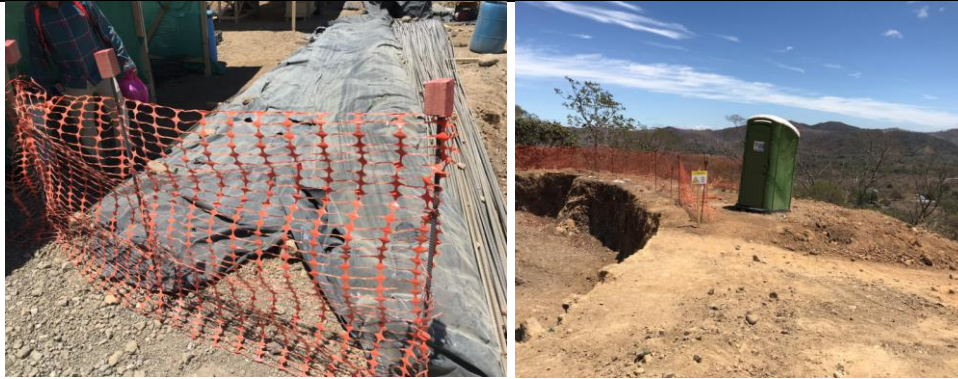
Riesgo de accidentes

Figura 21. Situaciones de riesgo en Nicoya

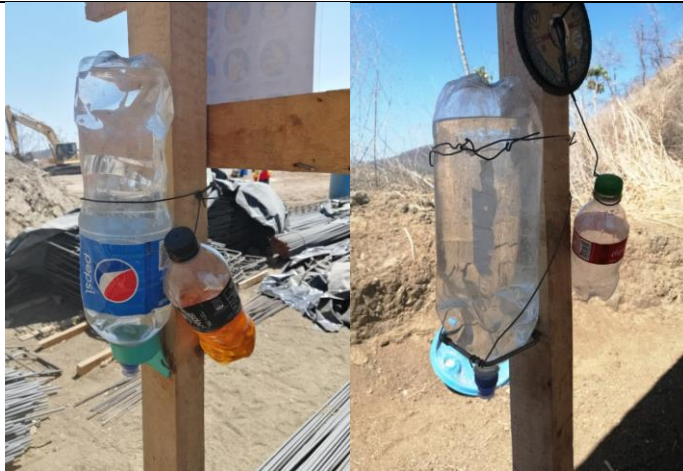
Figura 22. Dispensadores de jabón y agua en el área del tanque.

Se mantienen botellas para dispensar agua y jabón a los trabajadores en el área del tanque

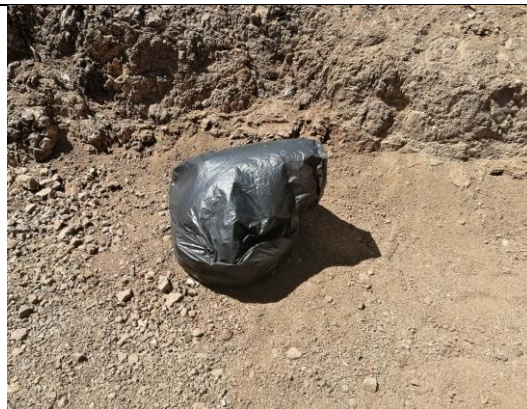
Figura 23. Residuos sólidos sin un contenedor.

Se observó que en el área del tanque no había un contenedor para los residuos.

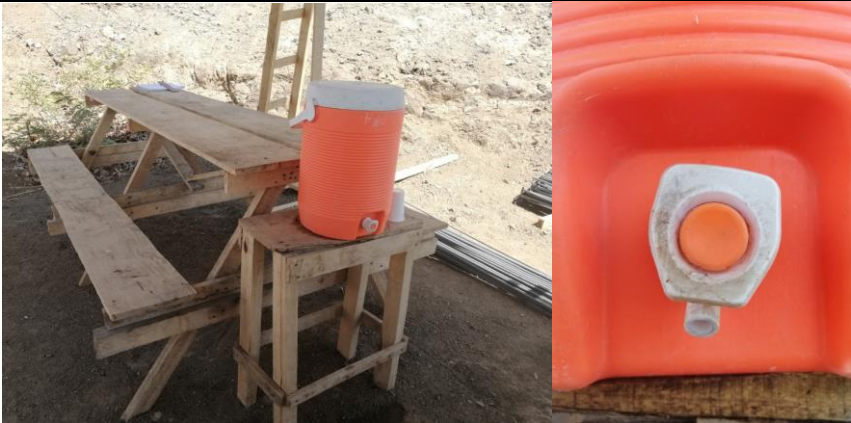
Figura 24. Hidratación para los trabajadores.

Se observó una hielera para los trabajadores en el área del tanque, la misma se encontraba con la boquilla sucia

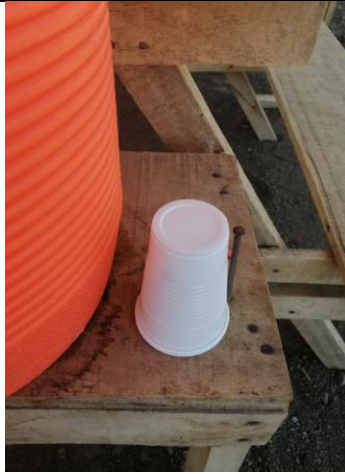
Figura 25. Vasos sin un adecuado lugar.

Se observaron los vasos sin un lugar adecuado para colocarlos, estando a la intemperie y con riesgo de contaminarse

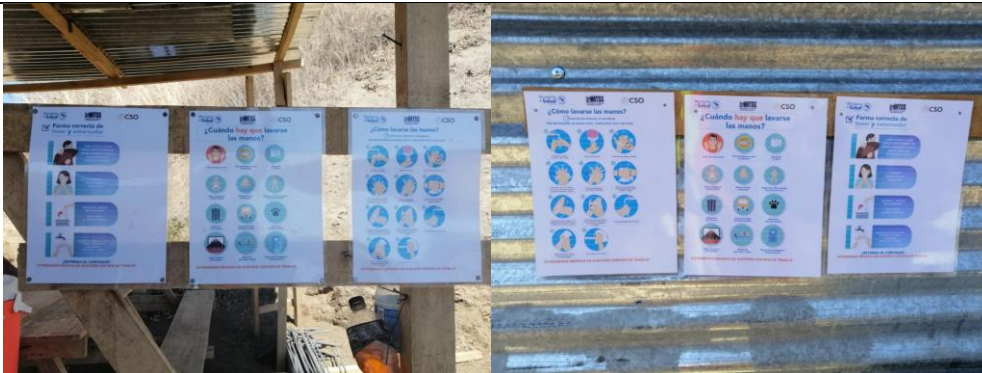
Figura 26. Protocolos en estornudo y lavado de manos.

En el área del tanque y oficinas se observaron los protocolos de cómo lavarse las manos y estornudar

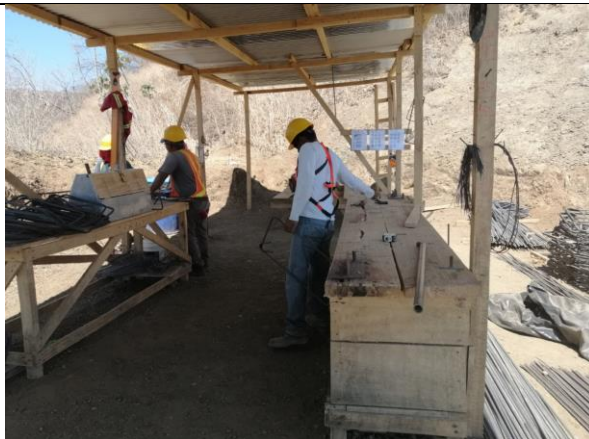
Fecha de visita	Observación
12/03/2020	Los trabajadores contaban con el equipo protección personal completo, contaban con el casco, chaleco, guantes y zapatos acondicionados para el tipo de trabajo. Se observaron algunas prácticas inadecuadas como la utilización de gorra debajo del casco (Figura 12).
30/03/2020	Al momento de la visita se observó que los trabajadores utilizaban el chaleco, zapatos cerrados, casco. Habían 3 trabajadores trabajando armando las varillas, pero no se encontraban utilizando guantes para este trabajo (Figura 27).

Figura 27. Trabajadores con el EPP incompleto.

Se observó que los trabajadores estaban manipulando objetos punzocortantes sin la debida protección en las manos.

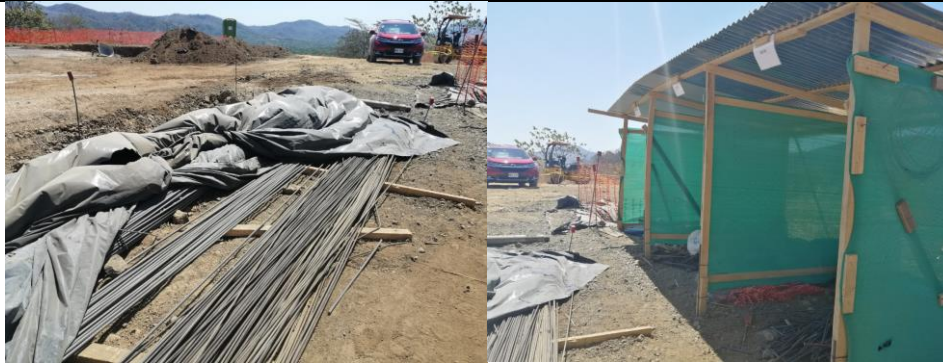
Hay varillas de construcción obstaculizando el paso a la zona de trabajo y centro de acopio

Figura 28. Obstáculos en el centro de acopio y zona de trabajo.

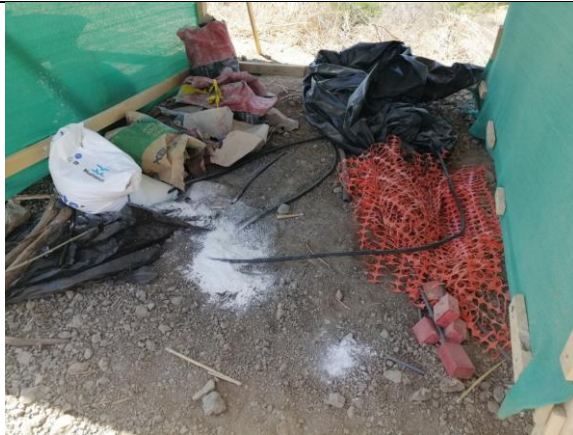
30/03/2020	<p>Al momento de la visita en el área del tanque no se muestra indicios de que haya habido más movimientos de tierra.</p> <p>Nuevamente se indica que el acceso al centro de acopio y zona de trabajo se encuentra obstaculizado por varillas de construcción (Figura 28). Dentro del centro de acopio se observa residuos de cal esparcidos (Figura 29).</p>

Se encontró residuos esparcidos de cal en el centro de acopio

Figura 29. Residuos de cal en el centro de acopio.

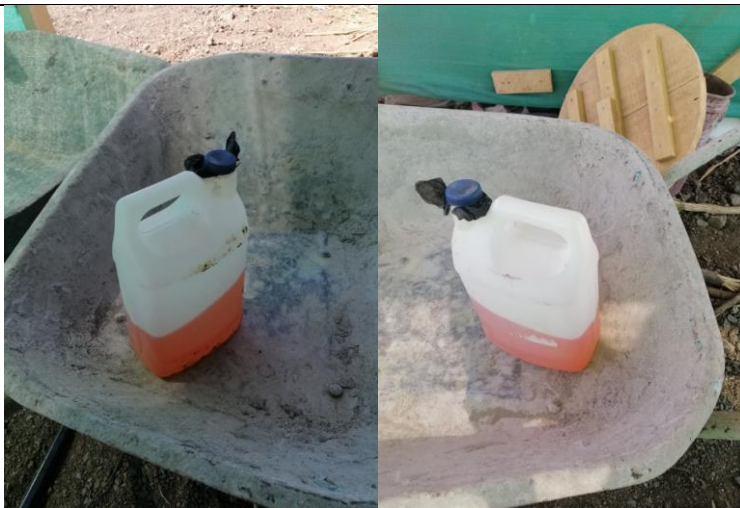
Se observó un galón con sustancia sin identificar.

Figura 30. Galón con sustancia sin identificar.

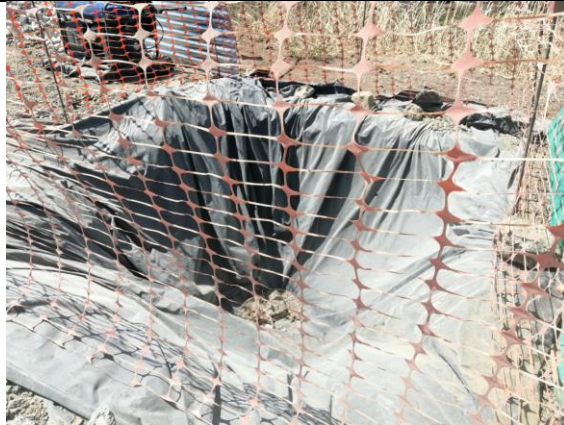
Fecha de visita	Observación
12/03/2020	<p>No se evidencian lavados de equipo dentro del AP. Se observa la construcción de una fosa para capturar los desechos de cemento, esta debe ser condicionada con un plástico o membrana impermeable con el fin de que capture dichos residuos (Figura 10).</p>
30/03/2020	<p>En el área del tanque se encuentra la fosa para el depósito de material en caso de lavados, la misma se encuentra impermeabilizada y cercada para evitar algún accidente (Figura 31).</p>

Se tiene habilitada una fosa para el depósito del agua del lavado de la maquinaria con residuos de cemento

Figura 31. Fosa para depositar los residuos del lavado de maquinaria.

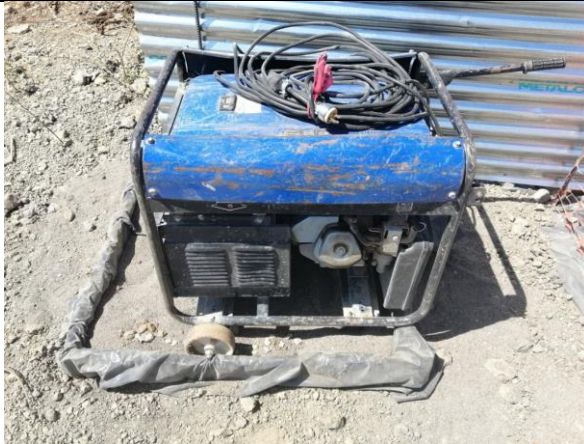
Se observó maquinas con su estructura en caso de derrame

Figura 32. Maquinaria con contenedor en caso de derrame.

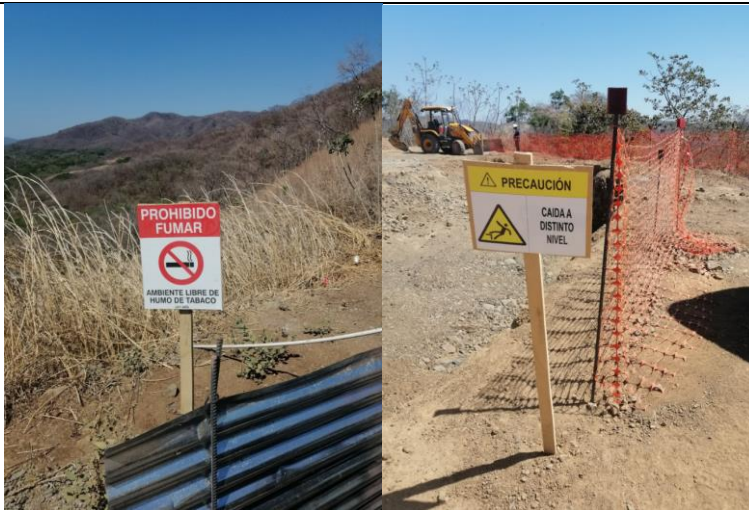
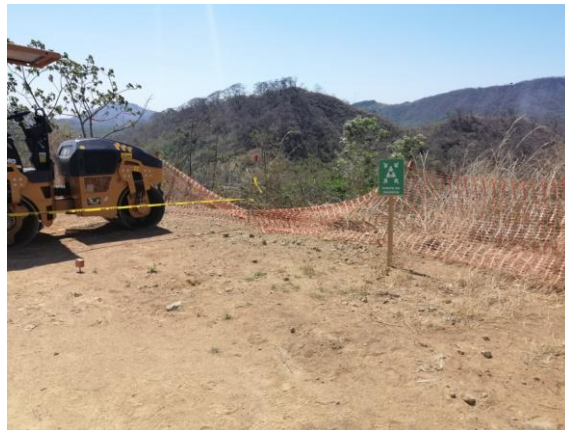
Figura 33. Rotulación dentro de la zona del proyecto.

Se encontró algunos rótulos en la zona del proyecto como de no fumado, zona de reunión y caída a distinto nivel

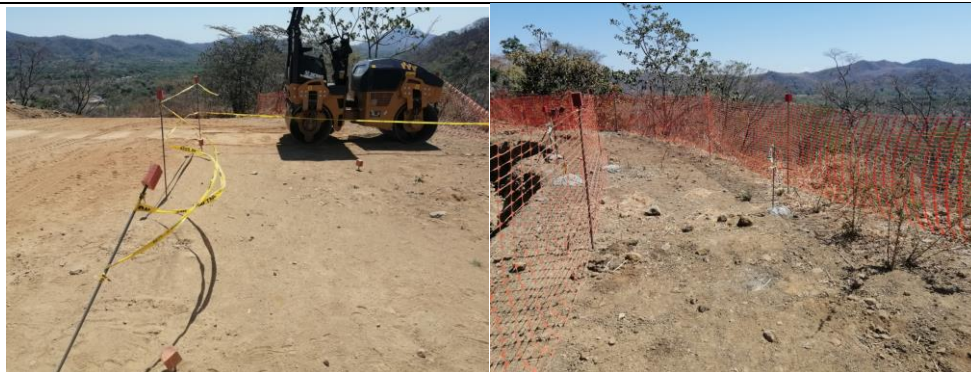
Faltan algunos rótulos solicitados en la inspección anterior como la utilización del EPP para el ingreso al proyecto.
30/03/2020	Se siguen observando la misma rotulación, rótulos de no fumado, caída a distinto nivel, salida de maquinaria (Figura 33). También se encontraba la rotulación de información del proyecto y de SETENA. Por otro lado, se utiliza cintas de precaución y barreras para indicar peligros dentro del AP (Figura 34).

Figura 34. Demarcación de zonas con cinta.

Hay zonas demarcadas con cinta para la protección de las personas

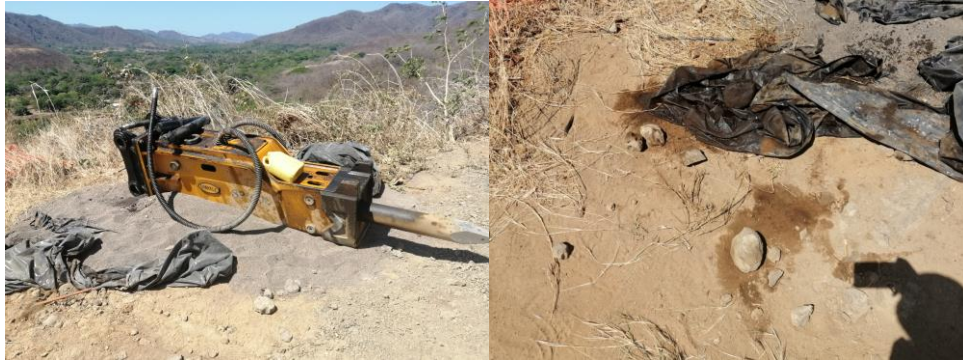
30/03/2020	<p>Se observa que se mantiene la bodega de químicos y sustancias. Se observó que se estaban realizando trabajos en esa área. En el tanque, específicamente en el centro de acopio, se observó un galón con una sustancia no identificada (Figura 30).</p> <p>Hay maquinaria que se encuentra sobre un contenedor en caso de derrame (Figura 32). Cerca del centro de acopio se observa un componente de la maquinaria sobre arena, sin embargo, la misma ha estado botando aceite hidráulico el cual ha llegado a la tierra (Figura 35).</p>
------------	--

Figura 35. Derrame de aceite hidráulico.

Se observó un derrame de aceite hidráulico de un componente de la maquinaria.

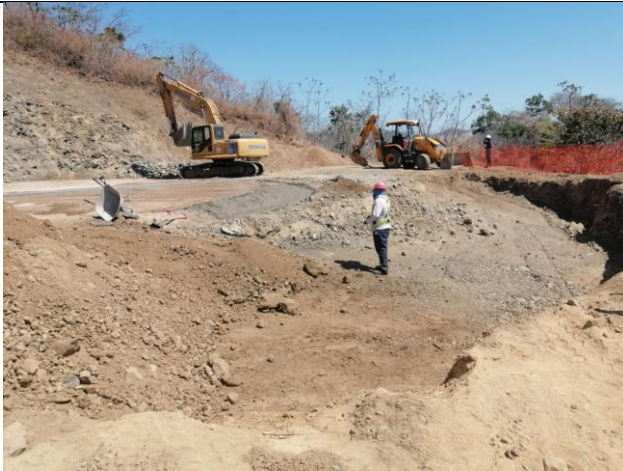
Figura 36. Trabajadores bajo el sol.

Se debe tener un protocolo de sol y sombra para los trabajadores

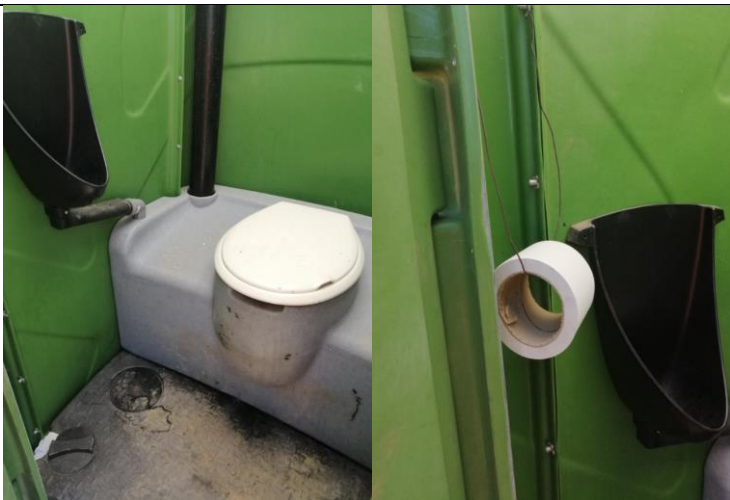
Figura 37. Caseta sanitaria en buena condición.

Se encontró la caseta sanitaria limpia, con papel higiénico

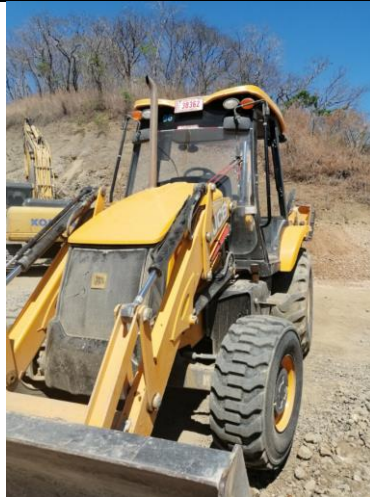
Fecha de visita	Observación
12/03/2020	Al momento de la visita se no se observaron vehículos o maquinaria realizando actividades de la empresa constructora. Se encontró maquinaria pesada perteneciente a la empresa la cual fue posiblemente utilizada para limpiar y acondicionar la parte superior el terreno, esta no contaba con derrames de aceite (iError! No se encuentra el origen de la referencia.).
30/03/2020	En la visita se observó que el Back Hoe que estaba siendo utilizado se encuentra sin el respectivo RTV (Figura 38).

Figura 38. BackHoe sin RTV.

Se encontró un Back Hoe sin RTV dentro del proyecto

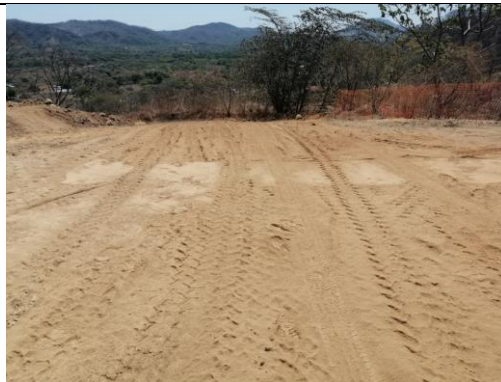
Figura 39. Polvo en la zona de trabajo.

Existe una gran cantidad de polvo en la zona de trabajo y esto se agrava debido al viento en la zona

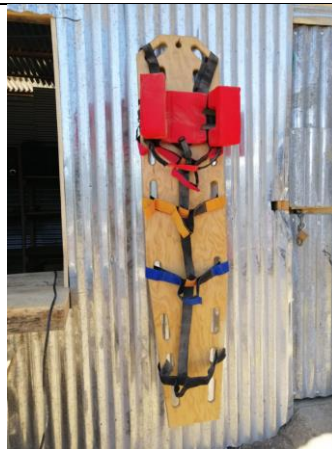
Figura 40. Camilla de primeros auxilios.

Se observó parte del botiquín de primeros auxilios en la zona de trabajo

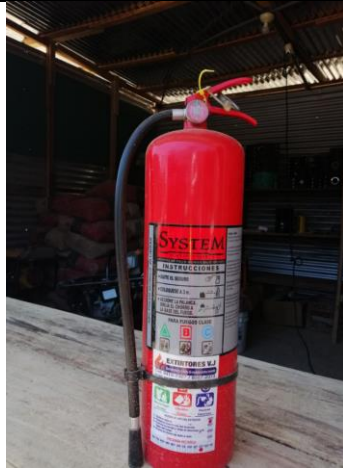
Figura 41. Extintor en el área de bodega.

No se observa extintor en la zona del tanque, pero sí en la bodega

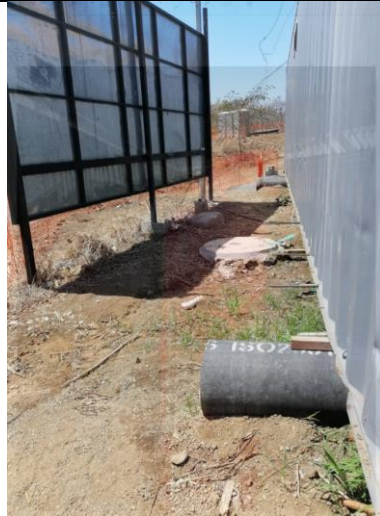
Fecha de visita	Observación
12/03/2020	<p>En el terreno del tanque de almacenamiento, en la parte baja se cuenta con baños de uso común para los trabajadores, un baño en el container utilizado como oficina. Estas aguas residuales van hacia un tanque séptico que fue construido a un costado del container (Figura 8).</p> <p>Se cuenta además con dos casetas sanitarias para uso común por parte de los trabajadores (Figura 9).</p>
30/03/2020	<p>En el área del tanque se encuentra una caseta sanitaria para los trabajadores, al momento de la visita la misma se encontraba limpia y con papel higiénico (Figura 37). Para esta caseta, en la visita se observó que habían 6-7 trabajadores por lo que la capacidad se encuentra bien. En la Figura 45 se observa los comprobantes de pago para la limpieza de las casetas sanitarias.</p> <p>En el área de las oficinas y bodega se encuentra un tanque séptico para la disposición de aguas residuales (Figura 42).</p>

Figura 42. Manejo de aguas residuales con tanque séptico.

En el área de oficinas se maneja las aguas residuales con un tanque séptico
