INSTITUTO COSTARRICENSE DE
ACUEDUCTOS Y ALCANTARILLADOS

Gestión Ambiental de Proyectos UE AyA/BCIE

Cuarto Trimestre 2019

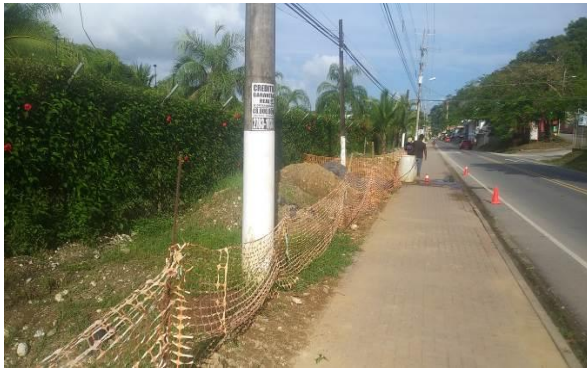
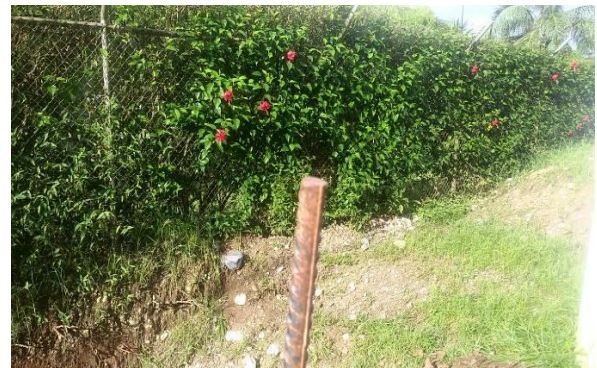
1. Señalización deficiente en carretera y varillas sin tapones protectores

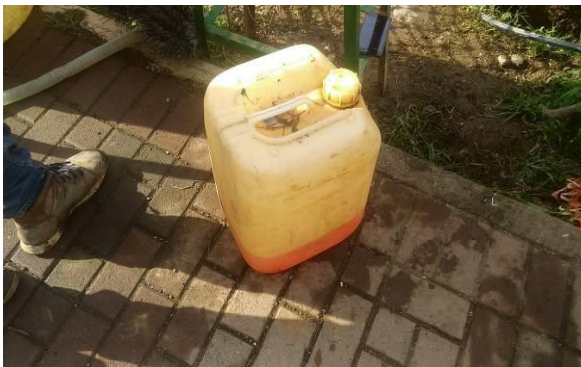
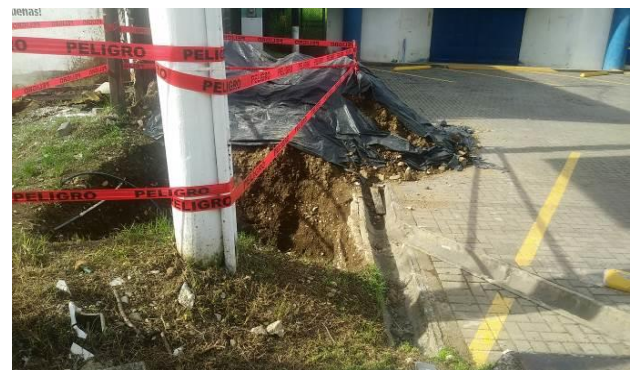
2. Combustibles sin almacenamiento adecuado y señalización inadecuada

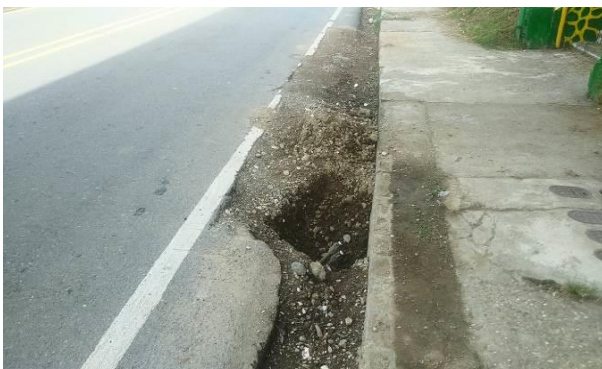
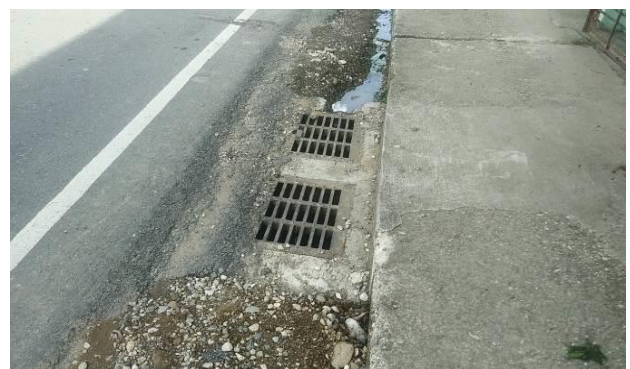
3. Impactos en la carretera sin resolver

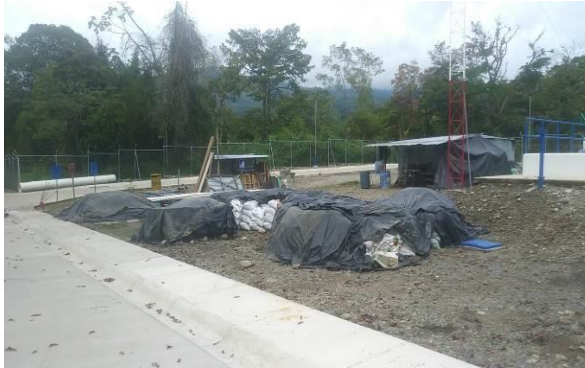
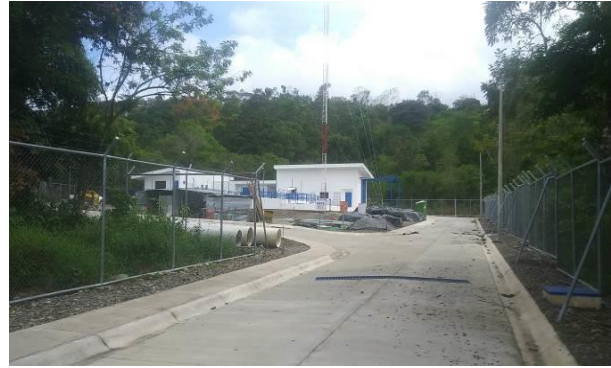
1. Estado actual de la obra

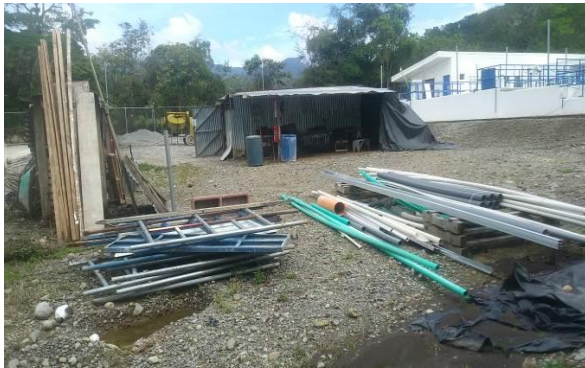
2. Instalaciones en la planta potabilizadora

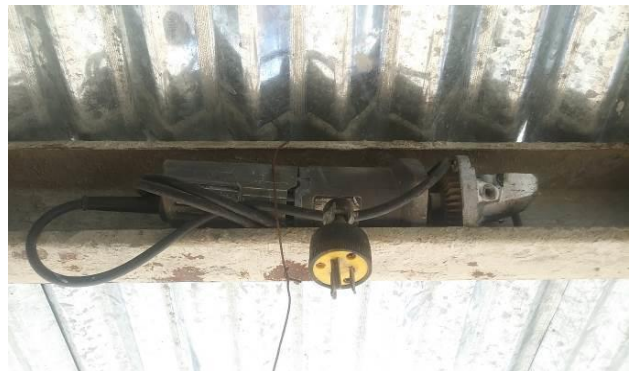
3. Colocación de herramienta en sitios inadecuados

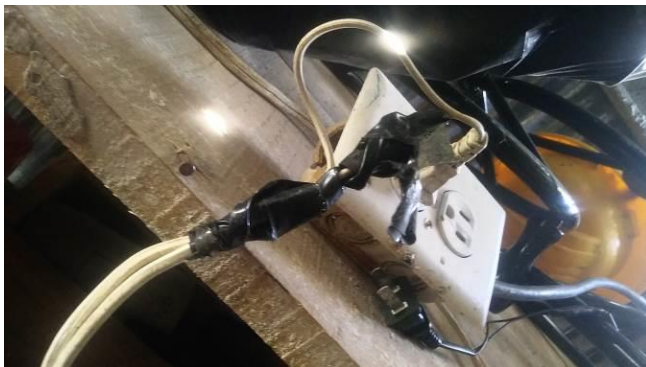
4. Condiciones eléctricas inapropiadas

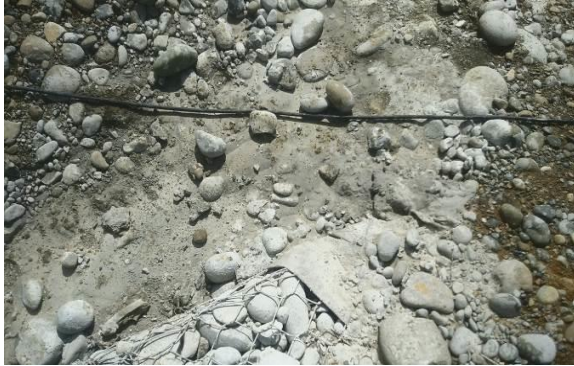
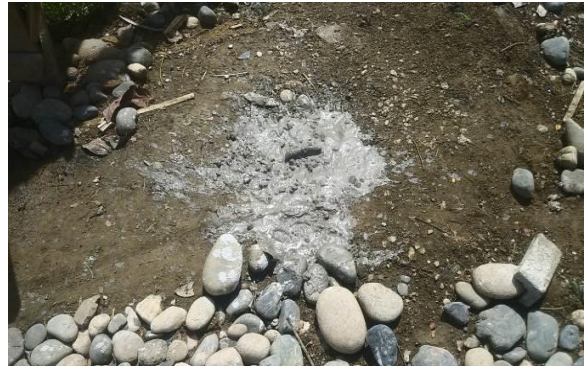
1. Restos de concreto en el suelo

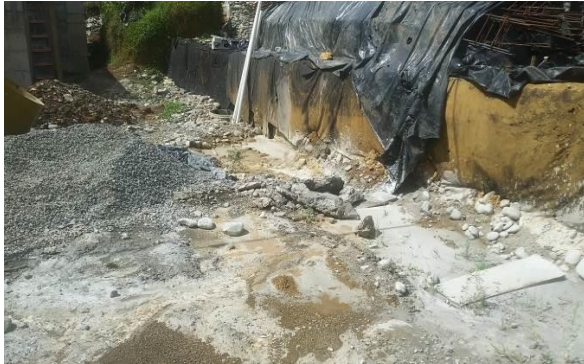
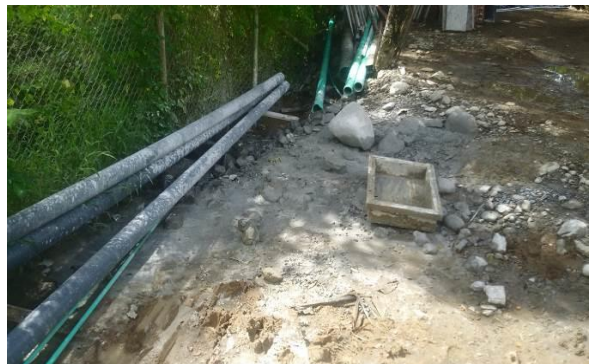
| Ciudad Cortés | Quepos y Manuel Antonio | Golfito |
|--|--|---|
| Las aguas residuales producto del lavado de la batidora de cemento se disponen directamente al suelo sin impermeabilizar | Ausencia de comprobantes de limpieza de casetas sanitarias y se observan en malas condiciones de mantenimiento | |

2. Evidencia de la contaminación posterior al lavado de equipo

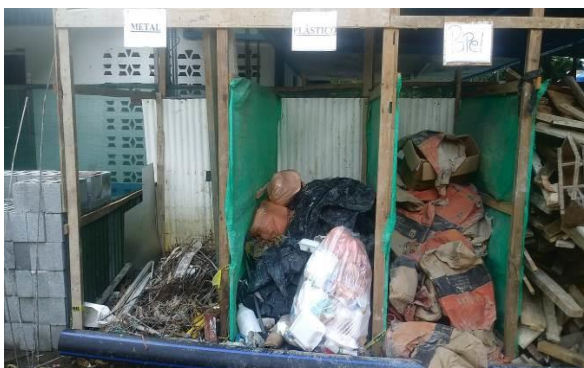
3. Manejo de residuos inadecuado sin separación.

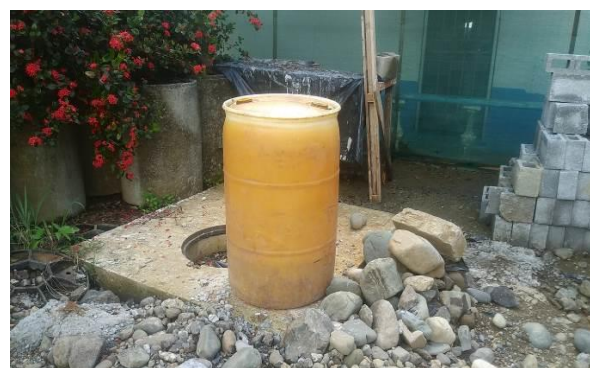
4. Estañón de diesel sin almacenamiento

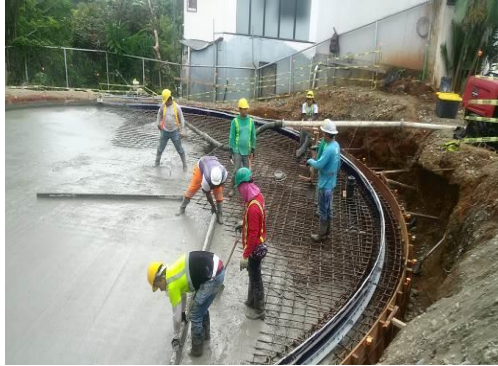
1. Uso de EPP durante la chorrea de losa

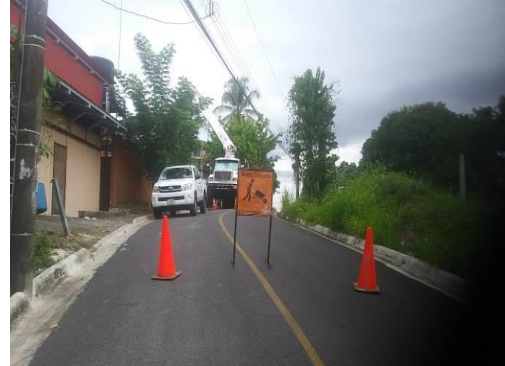
2. Señalización

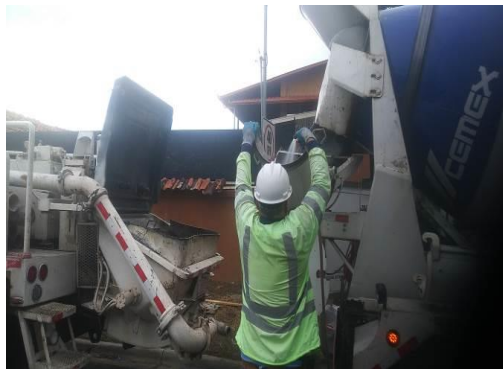
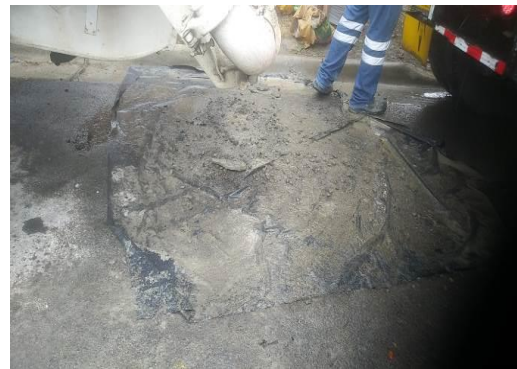
3. Película de plástico para recoger residuos del lavado de chompipas. Método no evita la contaminación del suelo

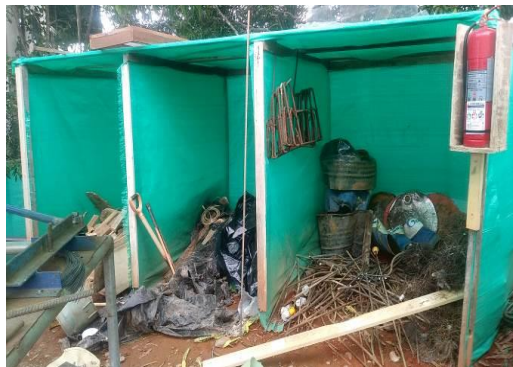
4. Centro de acopio sin rotulación y en desorden

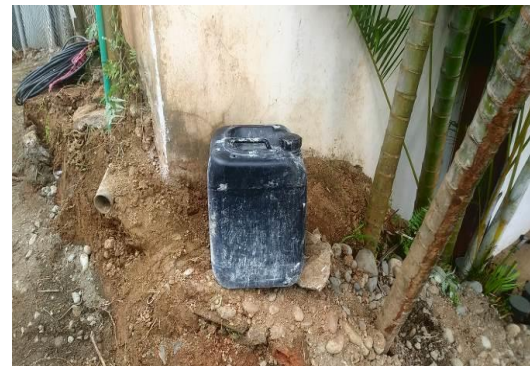
5. Gasolina sin almacenamiento y a la intemperie

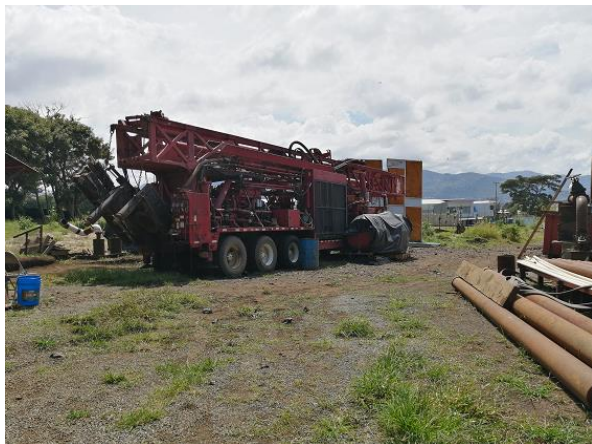
1. Maquinaria en campo pero sin operar

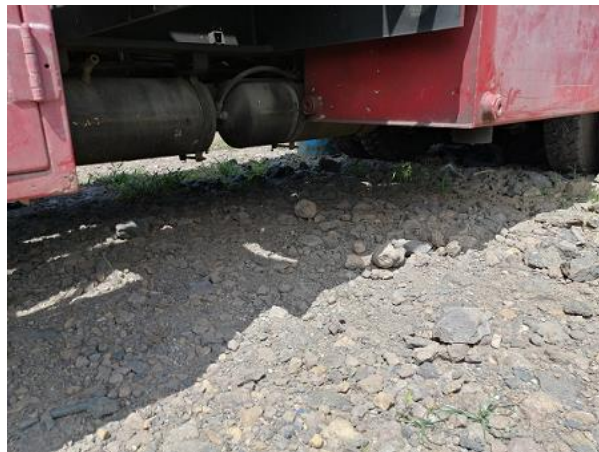
2. No hay derrames

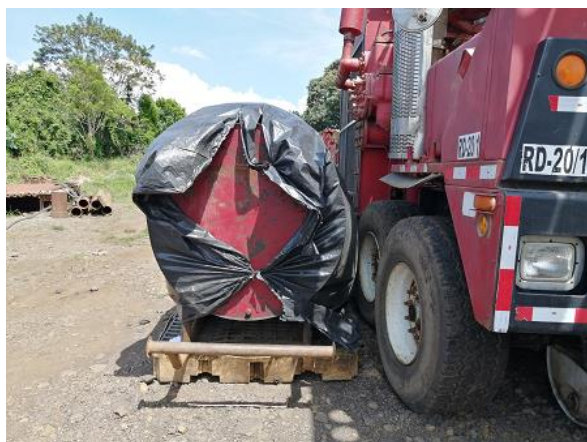
3. Tanqueta de combustible tiene sistema de contención para evitar contaminación del suelo

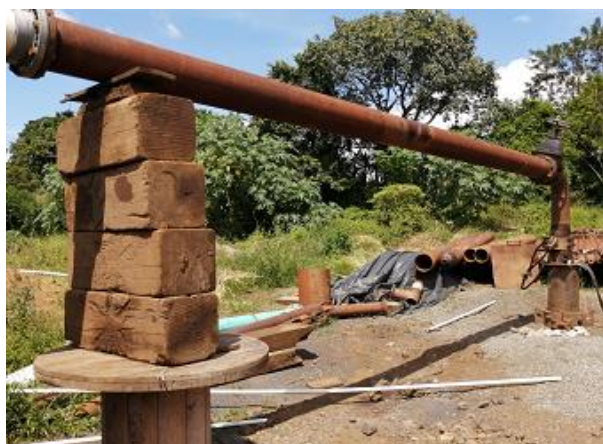
4. Se debe soportar el tipo de manera que se evite accidentes

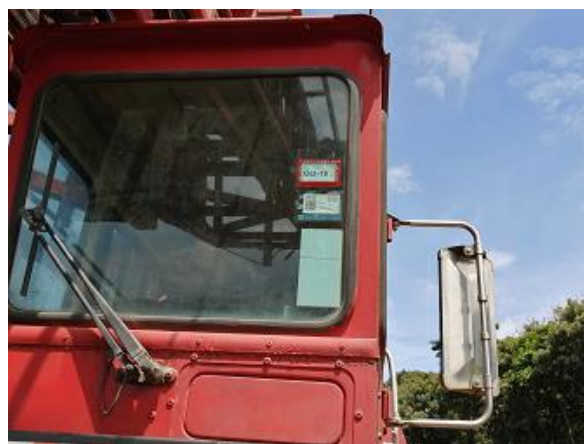
6. RTV al día
