# Informe Ambiental N°1- Febrero

PROYECTO MEJORAS AL ACUEDUCTO NICOYA

Expediente administrativo D1-9269-2012 SETENA

Febrero 2020

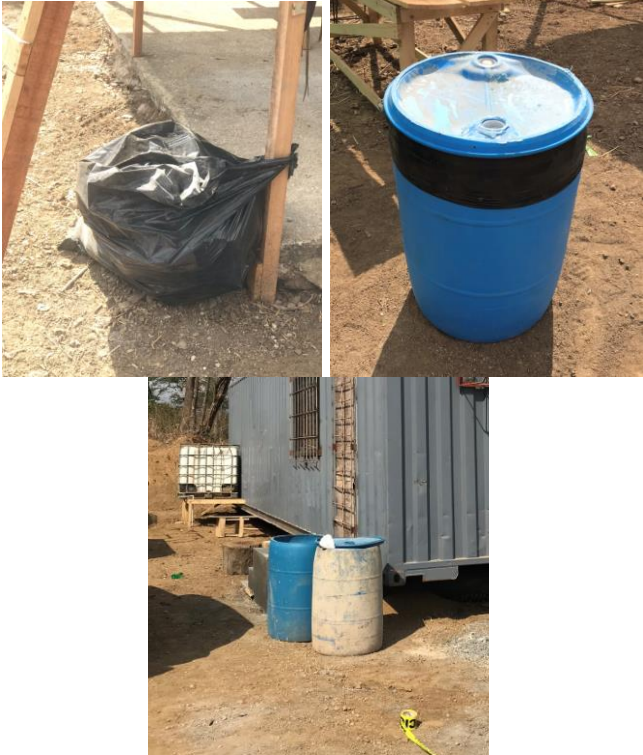
<p data-bbox="363 1234 951 1268"><i>Figura 1. Disposición de residuos sólidos en el AP.</i></p>	<p data-bbox="1179 695 1458 1052">Contenedores de residuos se encontraban en distintas condiciones, algunos cumplen con los compromisos otros no se encuentran condicionados</p>

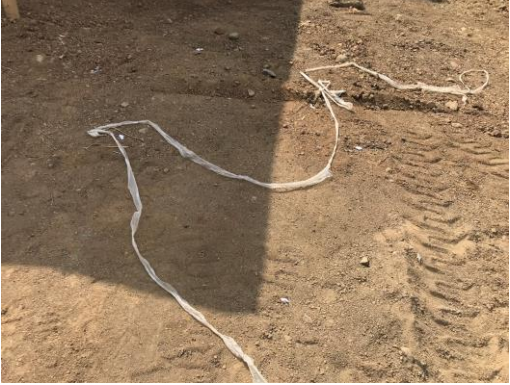
<p data-bbox="425 1707 891 1740"><i>Figura 2. Residuos dispersos en Nicoya.</i></p>	<p data-bbox="1192 1476 1446 1587">Manejo inadecuado de residuos ordinarios Nicoya</p>

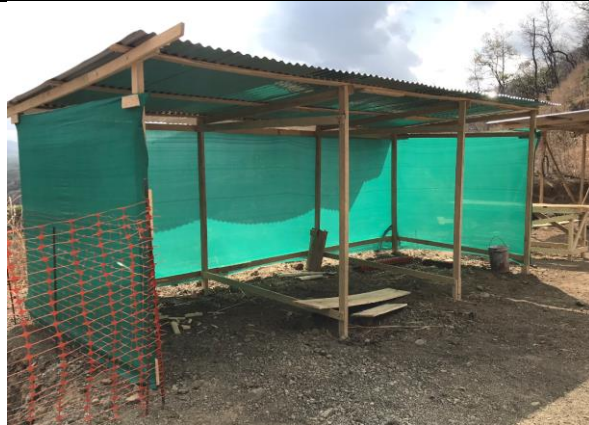
*Figura 3. Espacio para el almacenamiento de residuos de construcción.*

Almacenamiento de  
residuos de  
construcción en el AP

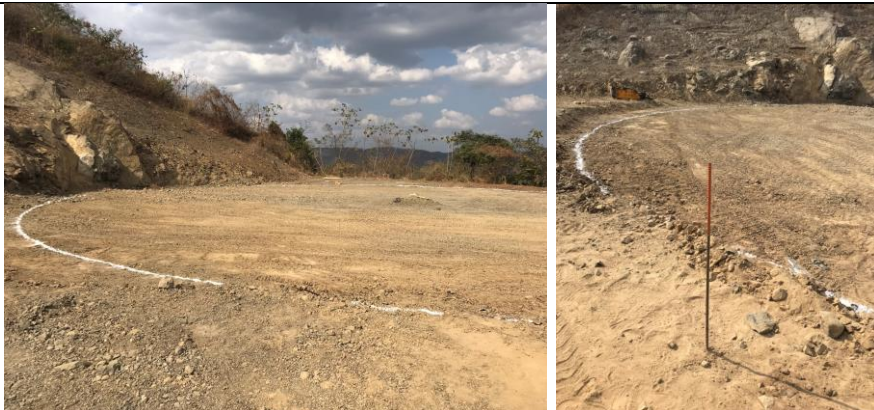
*Figura 4. Condicionamiento del terreno.*

Evidencia del  
acondicionamiento  
del terreno

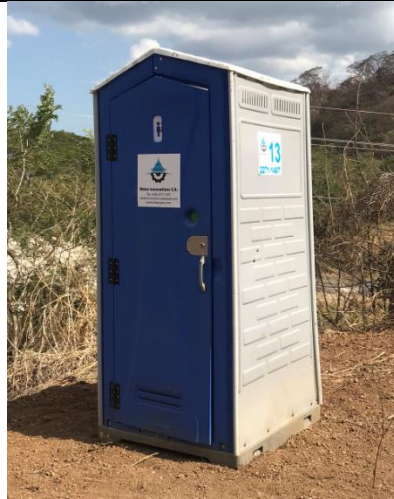
*Figura 5. Manejo de aguas residuales.*

Manejo adecuado de  
aguas residuales en  
el AP

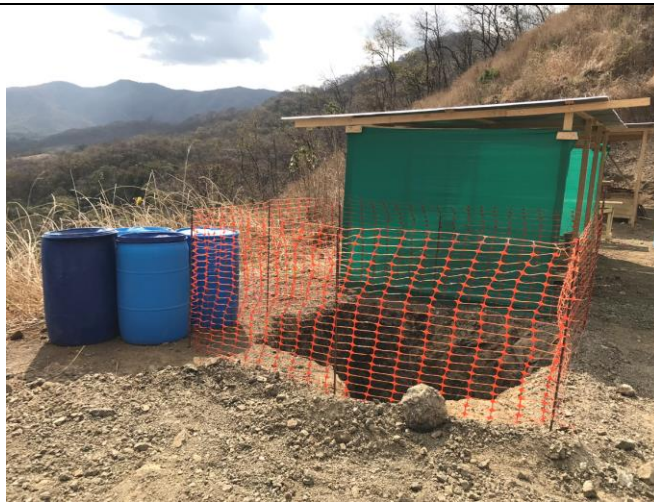
*Figura 6. Construcción de fosa para capturar desechos de cemento.*

Fecha de visita	Observación
07/02/2020	No se evidencian lavados de equipo dentro del AP. Se observa la construcción incompleta de una fosa para capturar los desechos de cemento, esta debe ser condicionada con un plástico o membrana impermeable con el fin de que capture dichos residuos (Figura 6).

Manejo adecuado de residuos de cemento.

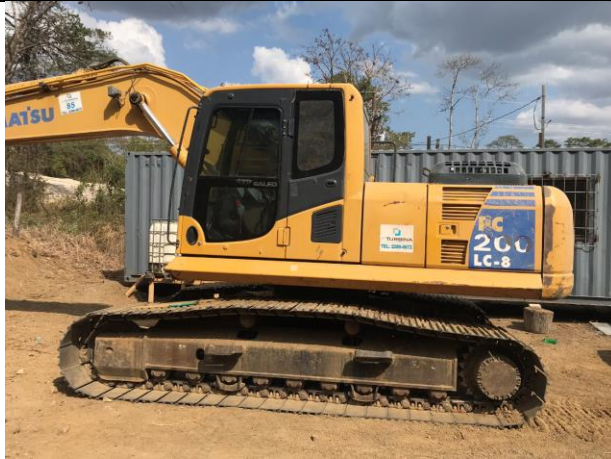
Figura 7. Maquinaria encontrada en el AP.

Utilización de maquinaria por parte de la empresa constructora TURBINA

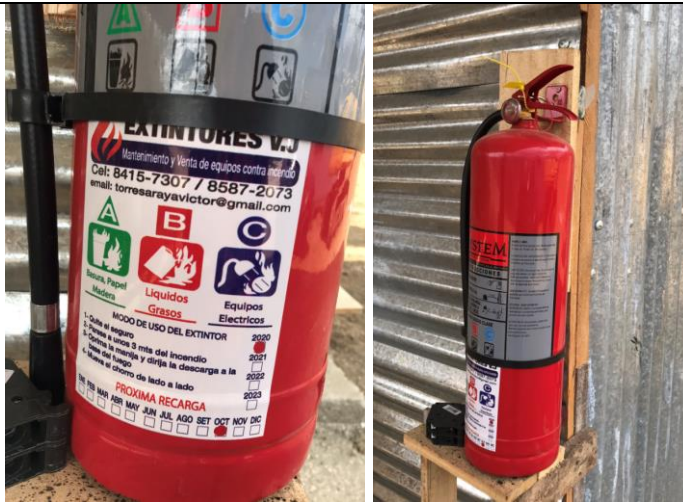
Figura 8. Extintores en el AP.

Extintores en buenas condiciones y de fácil acceso ante conatos de incendio

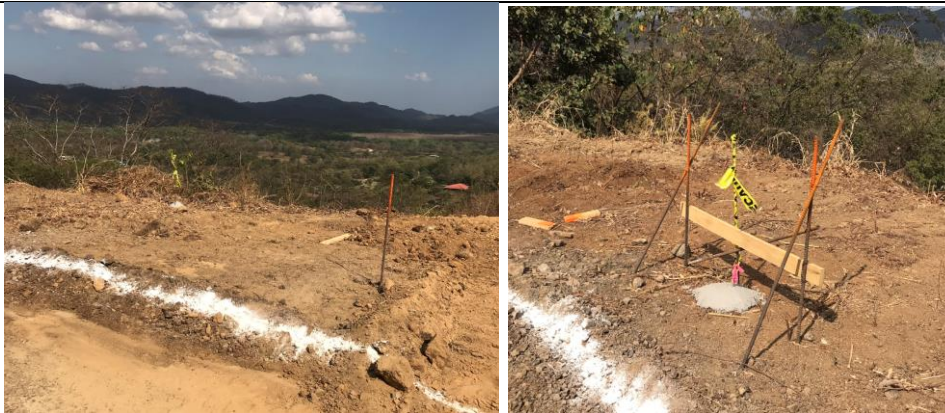
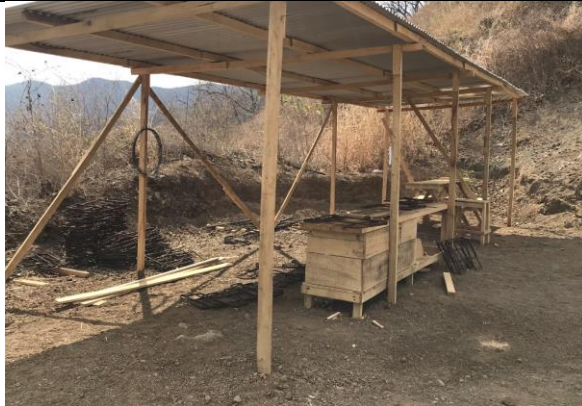
Figura 9. Situaciones de riesgo en Nicoya

Riesgo de accidentes

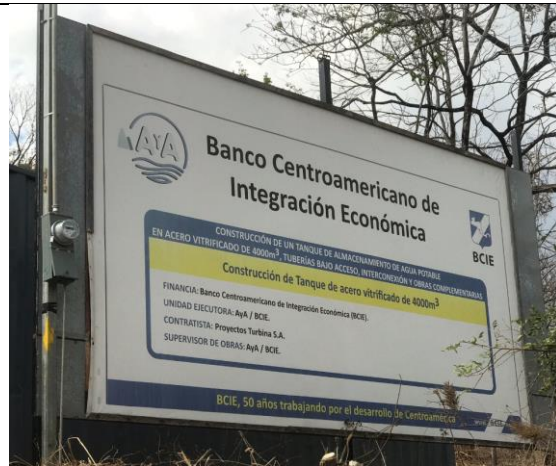
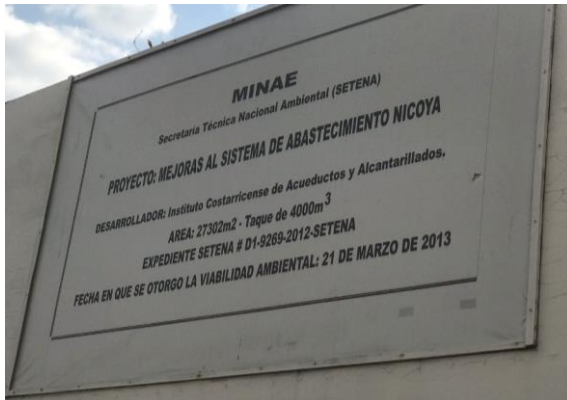
Figura 10. Rotulación del proyecto en Nicoya.

Cumplimiento en la colocación de la rotulación de SETENA y proyecto

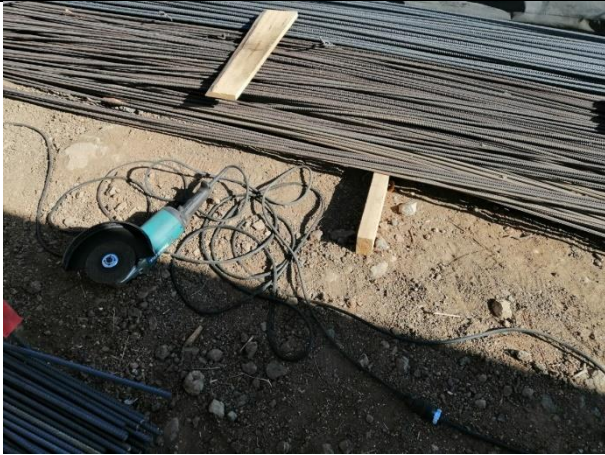
*Figura 11. Herramientas en el suelo.*

Se encontraron herramientas y extensiones en el suelo implicando un posible riesgo de caída

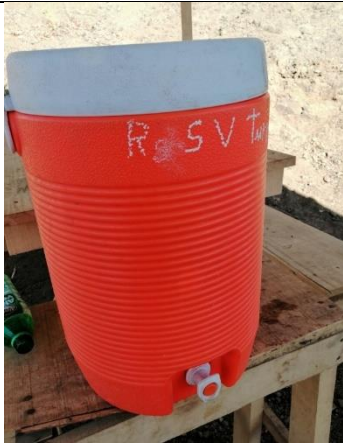
*Figura 12. Hielas para hidratación de trabajadores.*

Se encontró hielas para hidratación, las mismas deben ser lavadas diariamente para limpiar las boquillas e interior

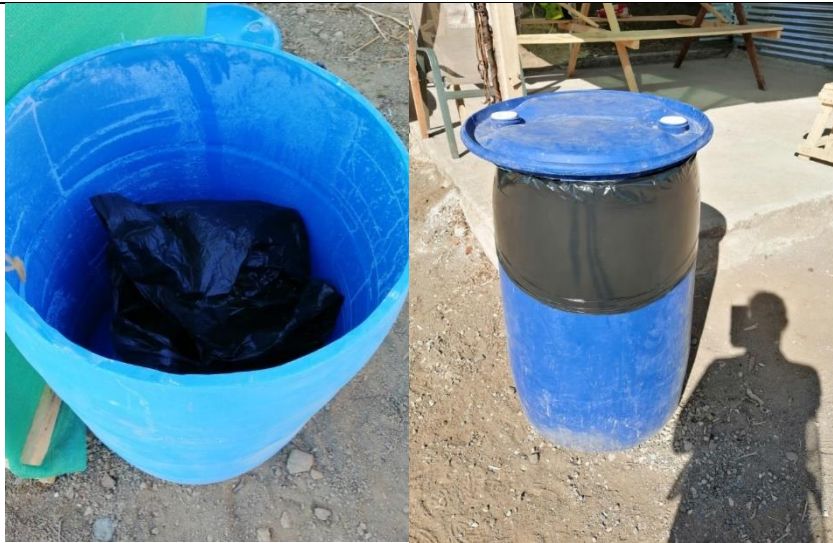
*Figura 13. Contenedores de residuos sólidos incompletos.*

El contenedor de residuos ordinarios en la zona de trabajo no se encontraba rotulado, ni con tapa y la bolsa mal puesta

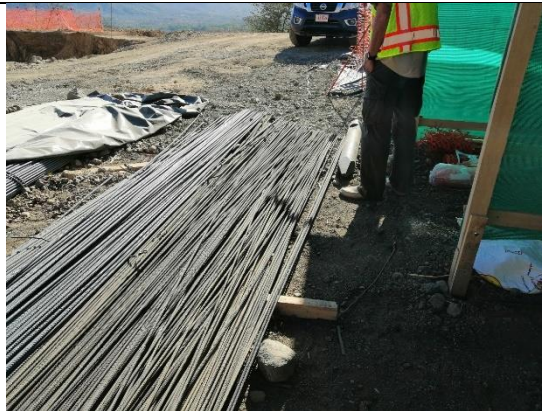
*Figura 14. Paso obstaculizado para el área de trabajo y separación de residuos sólidos.*

Varillas se encontraban obstaculizando el paso al área de trabajo y separación de residuos sólidos

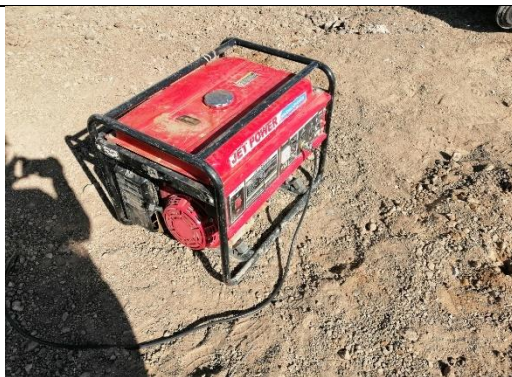
*Figura 15. Maquinaria sin contenedor en caso de derrame.*

Generador sin contenedor en caso de derrame

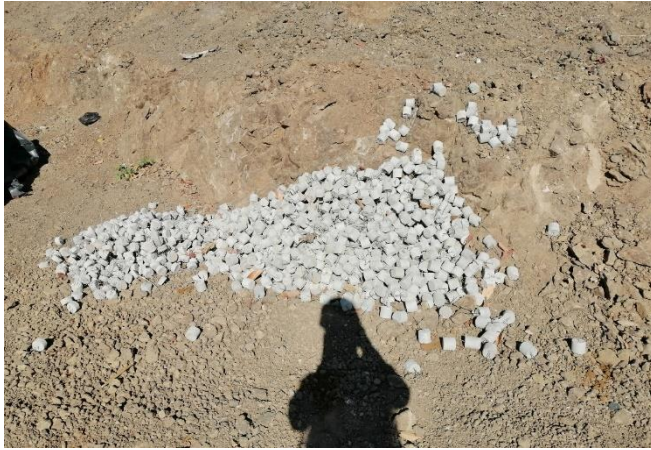
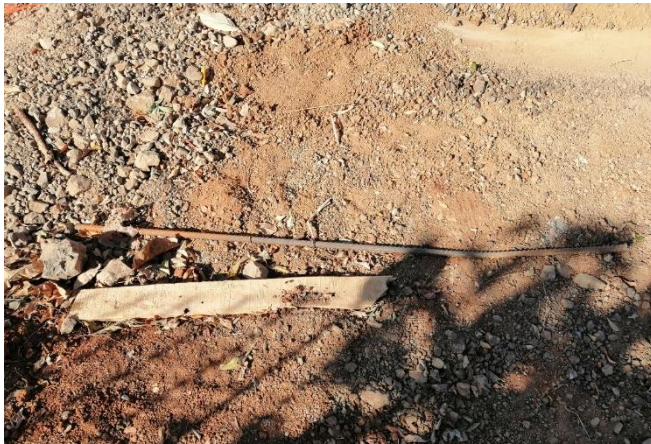
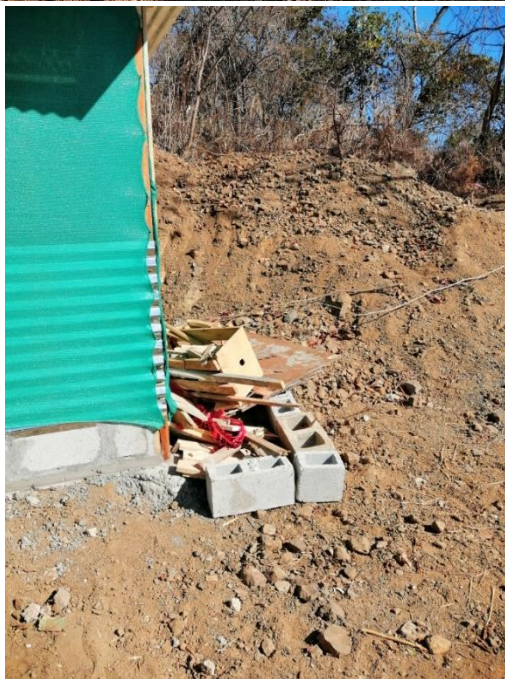
*Figura 16. Residuos sólidos en el suelo.*

Se encontraron residuos de las pruebas de concreto, varillas, y madera en el suelo

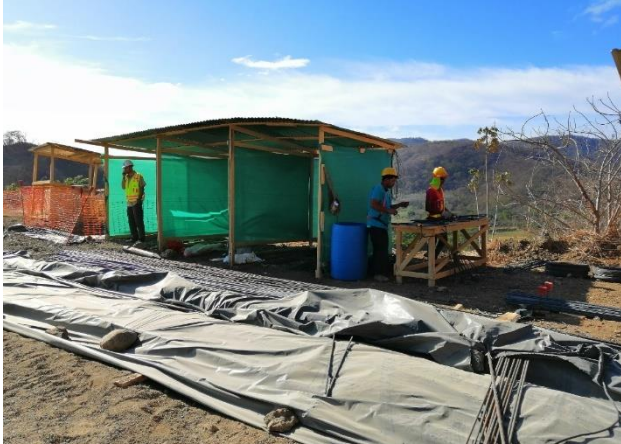
*Figura 17. Área de separación de residuos sin rotulación.*

No se encuentra rotulado el área de separación de residuos sólidos

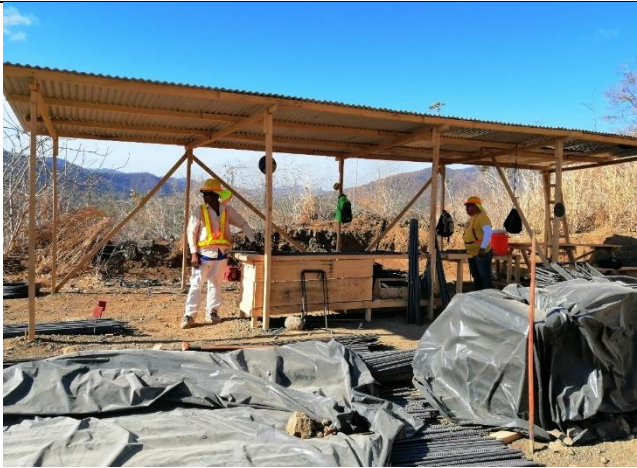
*Figura 18. Trabajadores con el EPP incompleto.*

Trabajadores se encontraban sin los guantes para trabajos con varillas

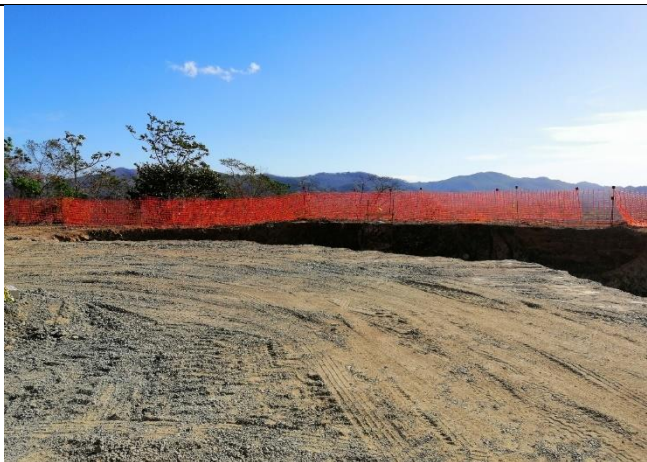
*Figura 19. Zona demarcada con malla.*

Se encontraba la zona con malla pero no había rotulación de caída a distinto nivel

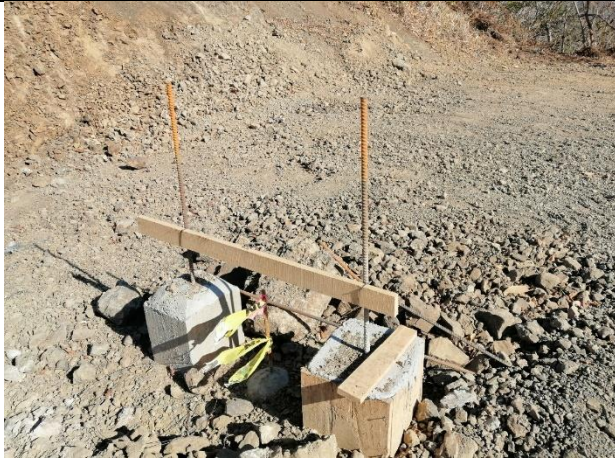
*Figura 20. Varillas sin protección en las puntas.*

Dentro del proyecto hay varillas sin tapones en las puntas

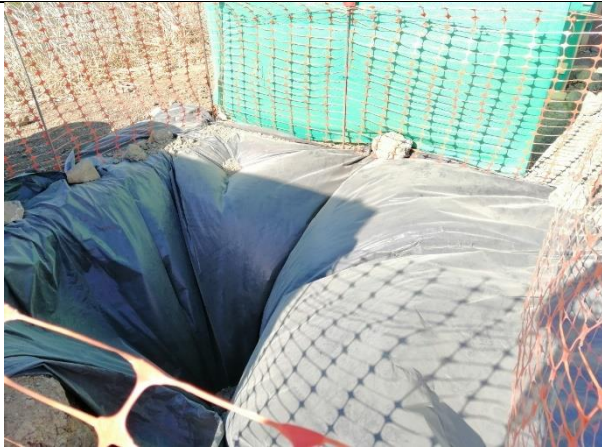
*Figura 21. Fosa de lavado de concreto.*

20/02/2020	En el área del tanque se encuentra una fosa habilitada para el lavado de maquinaria con restos de cemento (Figura 21).
------------	--

Se encuentra habilitado la zona de lavado de concreto

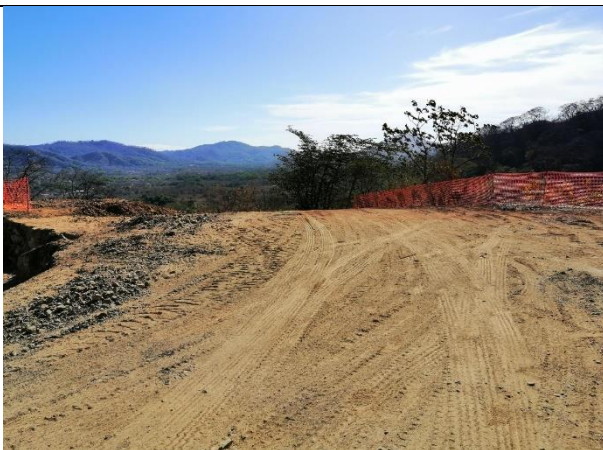
*Figura 22. Polvo en la zona del proyecto.*

Se observó que hay mucho polvo en la zona de proyecto

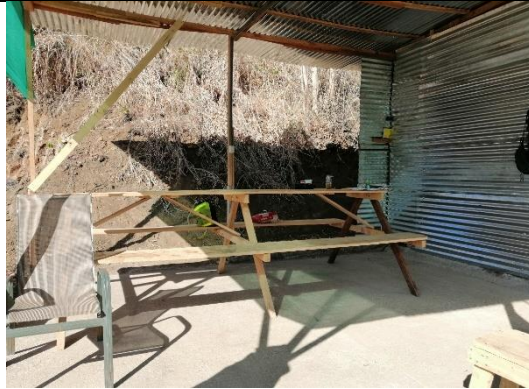
*Figura 23. Zona de comedor.*

Se encuentra habilitado la zona de comedor

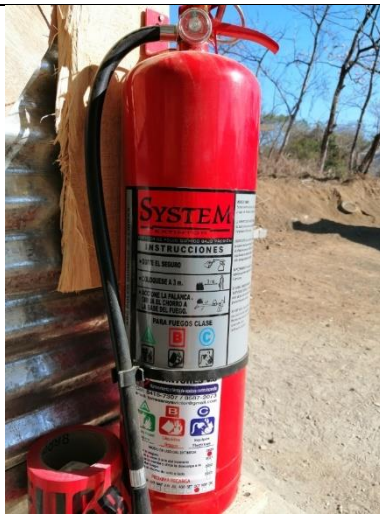
*Figura 24. Extintor en la zona de bodega.*

Se encuentra un extintor en la zona de bodega pero no en la zona de trabajo en el tanque

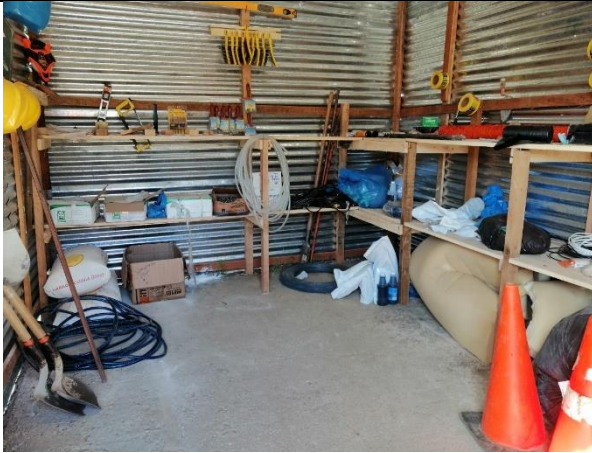
*Figura 25. Bodega con suelo impermeabilizado.*

La bodega se encuentra con estantes y suelo impermeabilizado

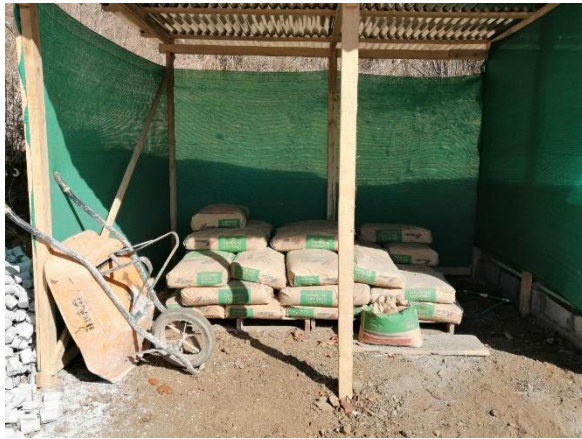
*Figura 26. Almacenamiento de material en estantes.*

El almacenamiento de material se encuentra en estante

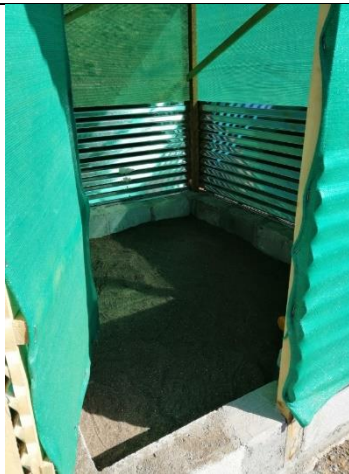
*Figura 27. Acondicionamiento de bodega para combustibles.*

Se acondicionó una bodega para el almacenamiento de combustibles

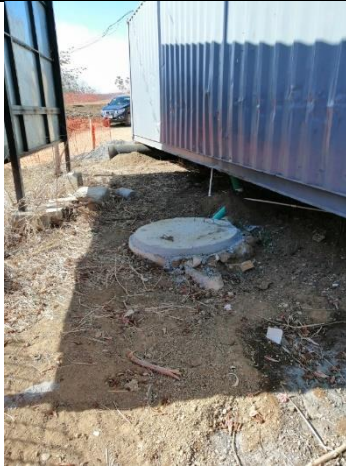
*Figura 28. Tanque séptico para disposición de aguas residuales.*

Tanque séptico para aguas residuales de servicio en oficina

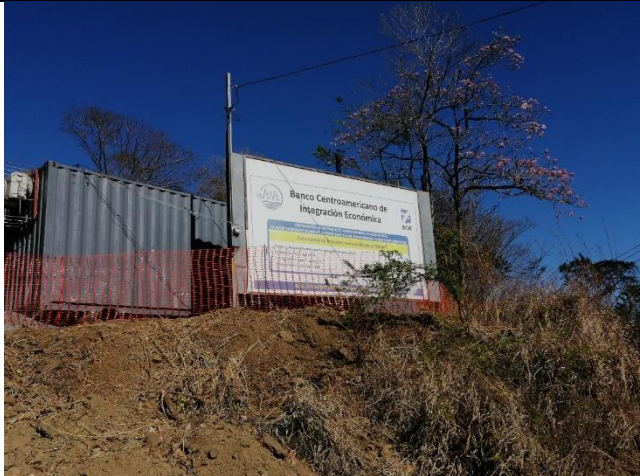
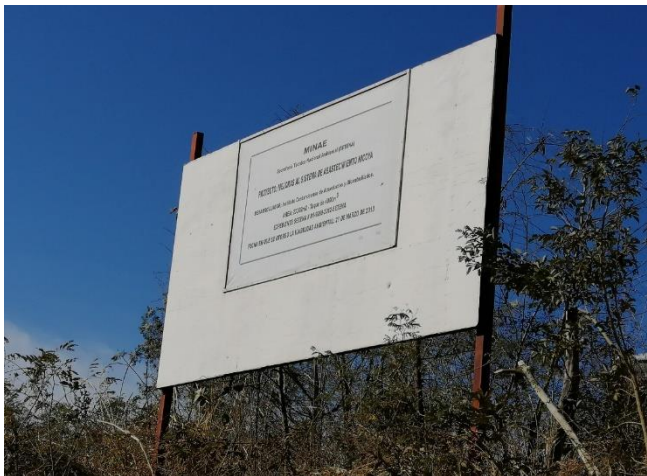
*Figura 29. Rotulación del proyecto.*

El proyecto cuenta con el rótulo de SETENA e información del proyecto

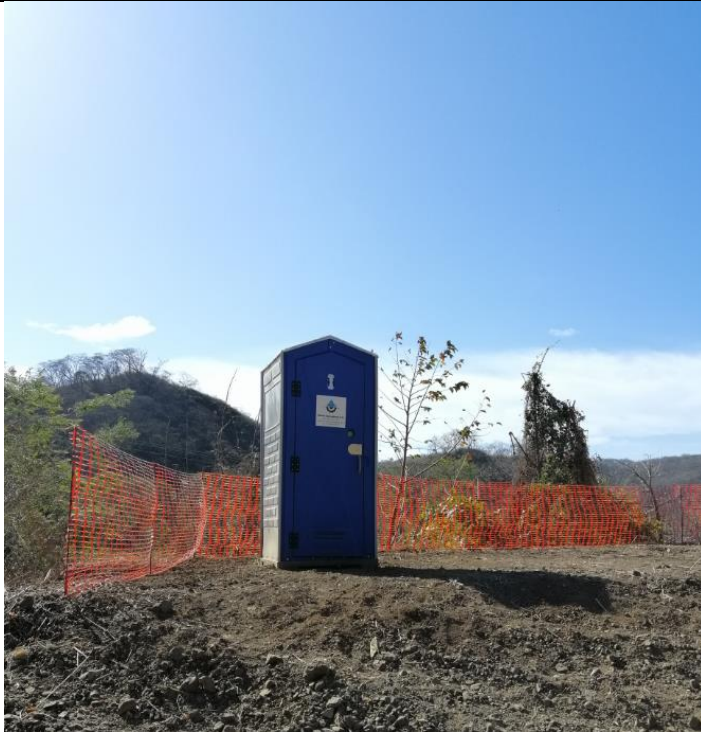
*Figura 30. Caseta sanitaria en área del proyecto.*

Hay una caseta sanitaria pero se encuentra muy lejos de donde se encuentran los trabajadores
