Instituto Costarricense de Acueductos y Alcantarillados  
Subgerencia de Gestión de Sistemas Periféricos

## INFORME FINAL PLAN DE TRABAJO EL COCO-OCOTAL

Abril 2010

**Informe Final Plan de Trabajo El Coco-Ocotal**

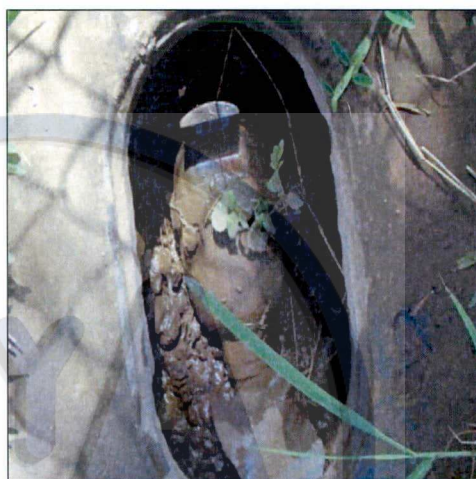
El Proyecto cuenta con hidrómetro N°37710 y 06605

Al llegar al lugar se encontró al Sr. Reparando una fuga en el medidor y al descubrir el mismo se encontró con una conexión fraudulenta.

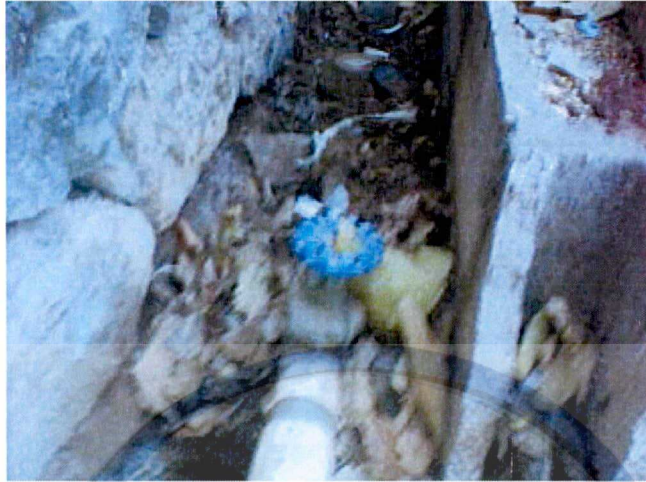
*llave de paso antes de hidrómetro*

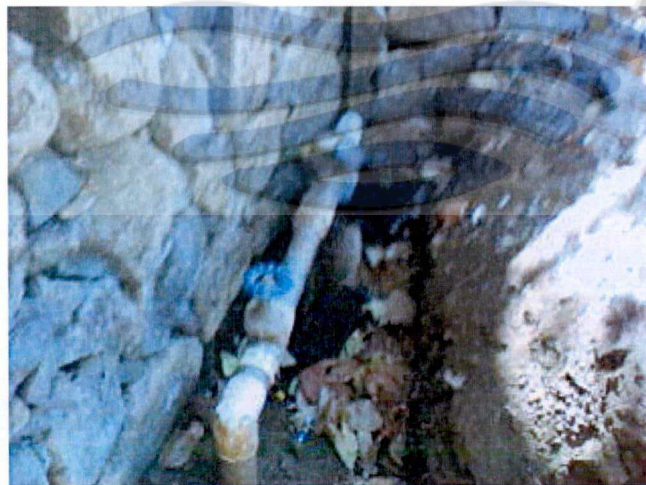
*Otra toma de llave paso siguiendo el tubo hacia abajo se encontro el fraude*

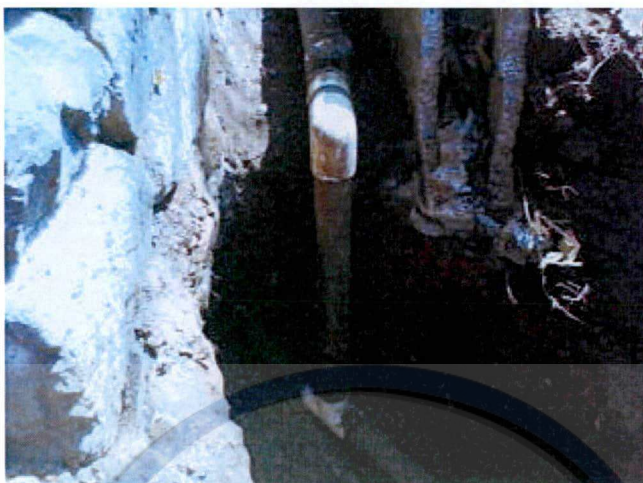
*Localización de fraude Bay pass(paso alternativo) hacia la propiedad*

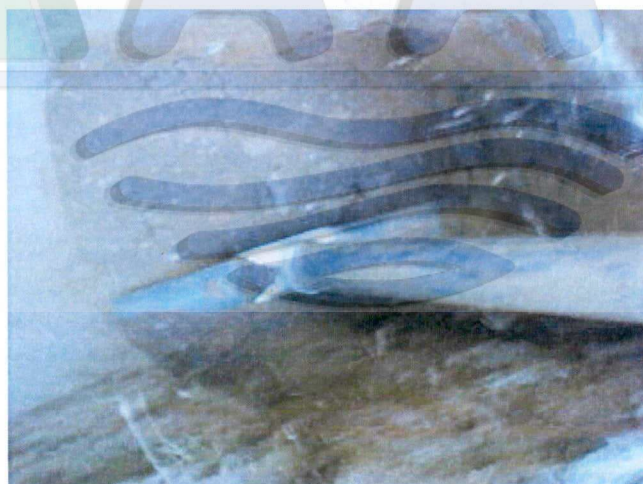
*Otro angulo del Bay Pass*

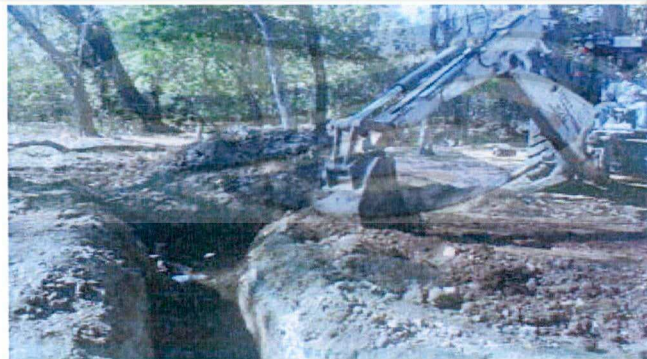
*Inicio de Excavación para localización de frude*

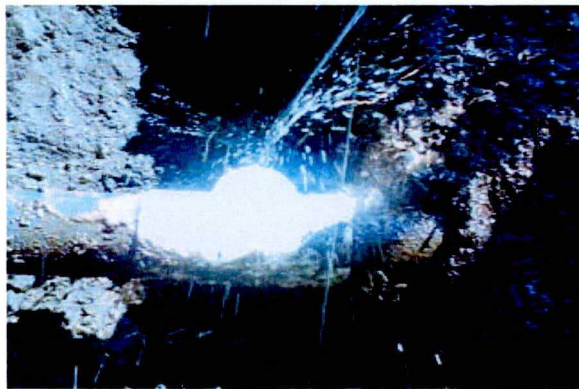
*T que se dirige a propiedad 12*

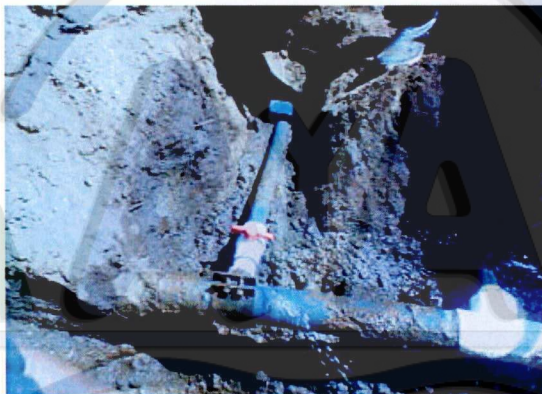
*En esta foto se muestran dos pajas la de la derecha es la paja que va a la propiedad 12 y la de la izquierda es la conexión fraudulenta encontrada hacia adentro del plantel de Mapache.*

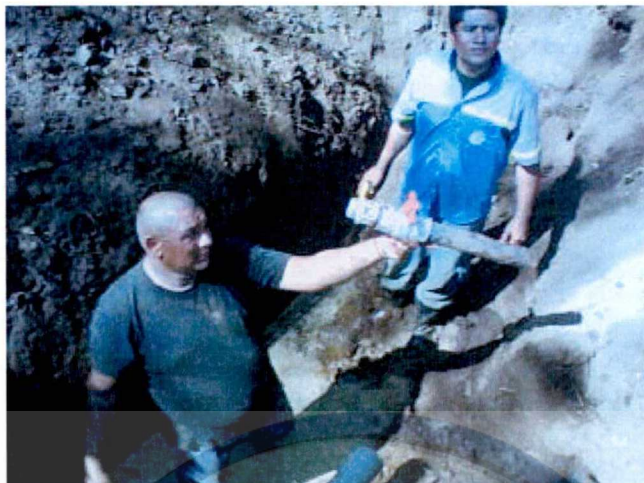
*Otro angulo de conexión Fraudulenta en este caso la de la derecha*

### *Eliminación de paja Fraudulenta*

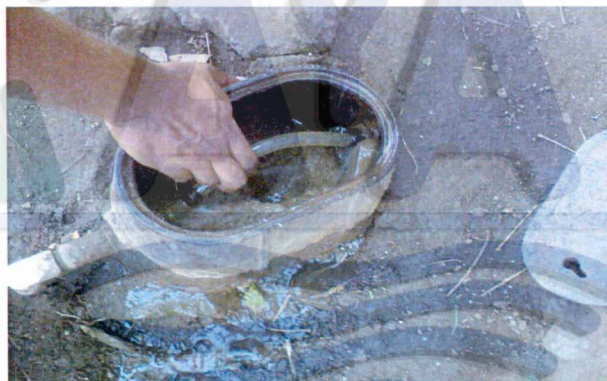
*En las siguientes fotos se muestran diferentes angulos del tubo hechizo encontrado en la propiedad*

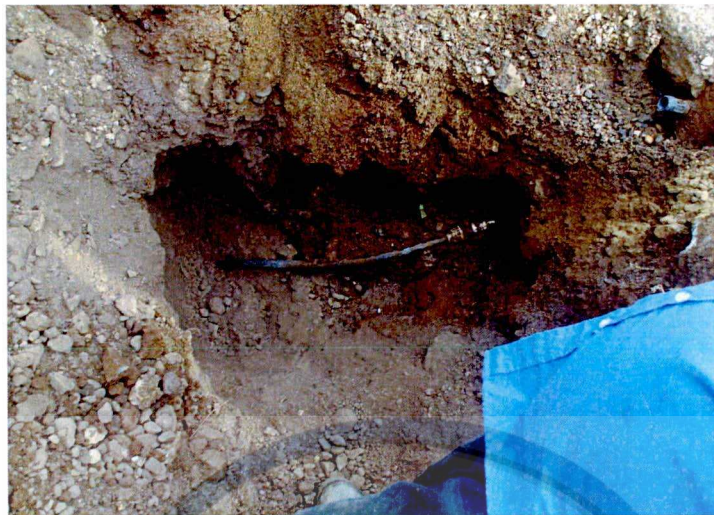
*En esta fotografia se muestra la paja fraudulenta abajo y en la esquina superior derecha la entrada a la caja ford.*

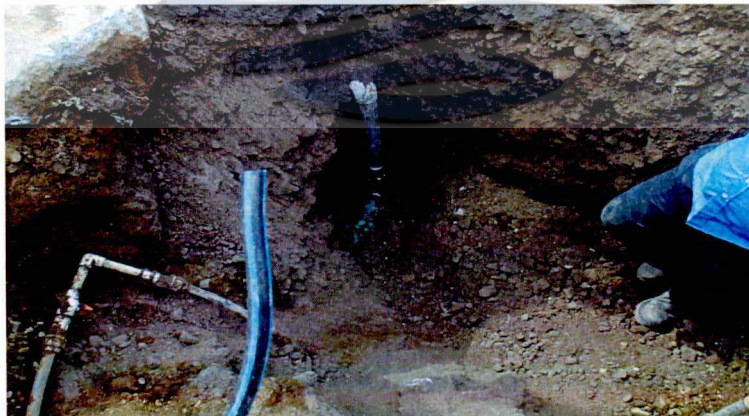
*En esta fotografia se demuestra la conexión ilícita q seria la paja de la izquierda.*
