INSTITUTO COSTARRICENSE DE ACUEDUCTOS Y ALCANTARILLADOS  
SUBGERENCIA DE AMBIENTE, INVESTIGACIÓN Y DESARROLLO  
UEN GESTIÓN AMBIENTAL DEL RECURSO HÍDRICO  
ÁREA FUNCIONAL DE HIDROGEOLOGÍA

INFORME GEOLÓGICO: ANÁLISIS DE UNA ZONA EN SAN VITO DE COTO BRUS,  
PUNTARENAS.

Agosto, 2020

**ASUNTO: Informe geológico reclamo Tecnivivienda San Vito, Coto Brus, Puntarenas.**

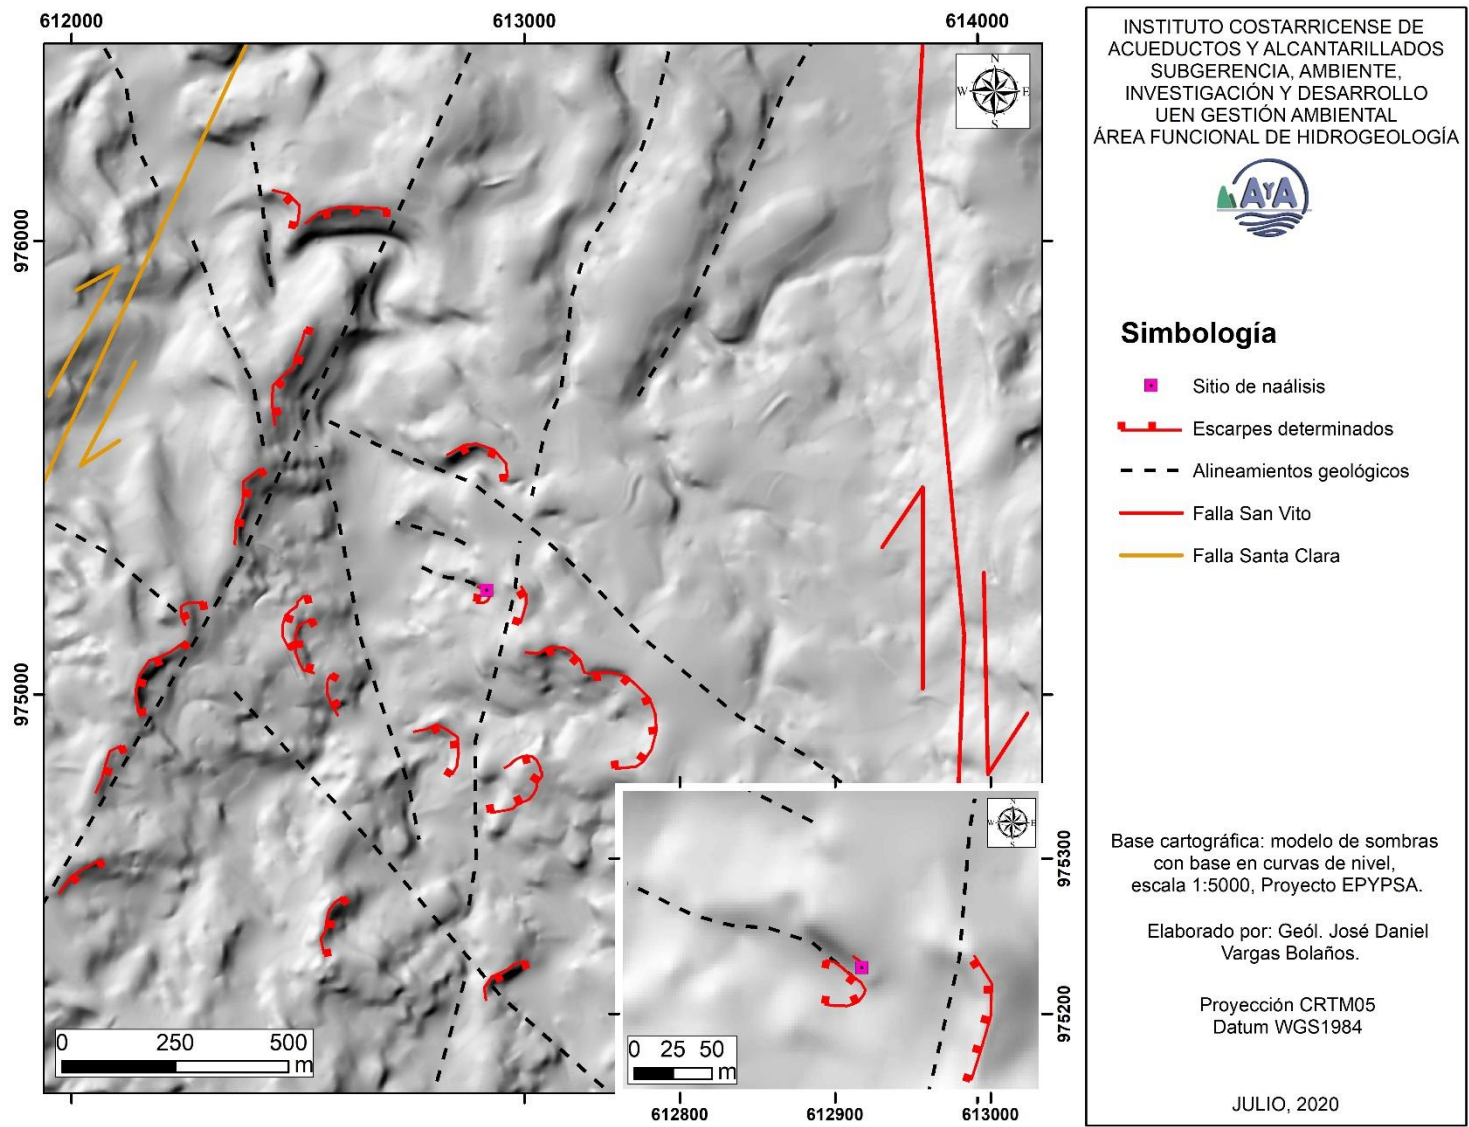
**Figura 4.** Modelo de sombras con principales estructuras identificadas.

**2)** Con base en el modelo de sombras realizado en el área de estudio, se observan dos orientaciones preferenciales de alineamientos geológicos, asociados a dos fallas neotectónicas desplazamiento de rumbo, descritas por Denyer & Alvarado (2007) y contemplada en el mapa de amenazas y peligros naturales del cantón de Coto Brus de la CNE. Y que se localizan hacia los sectores este (Falla San Vito) y oeste (Falla Santa Clara), debido a las cuales se orientan los alineamientos en rumbo NW-SE y NE-SW, correspondiendo el sitio analizado a un alineamiento geológico de rumbo NW-SE y de una longitud de 165 m (Figura 4).

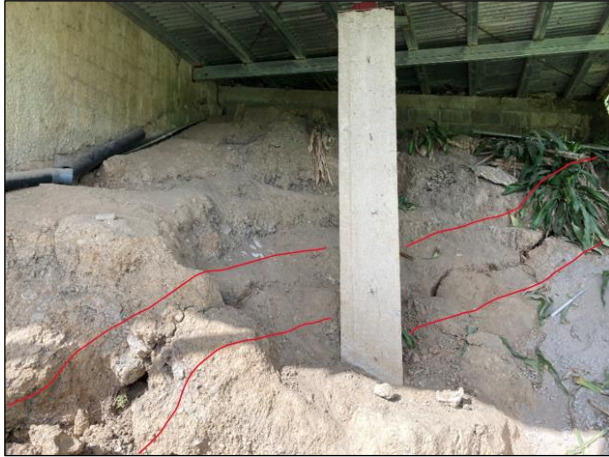
Por debajo de la estructura afectada (losa y construcción liviana) se muestra una fractura principal que se extiende con una orientación noroeste-sureste (N45°W), por una longitud de al menos 9.5 m, cortando un depósito de materiales inconsolidados (relleno antrópico) (Foto 7).

**Foto 7.** Fractura en relleno antrópico (Coordenadas 975236 N / 612910 E).

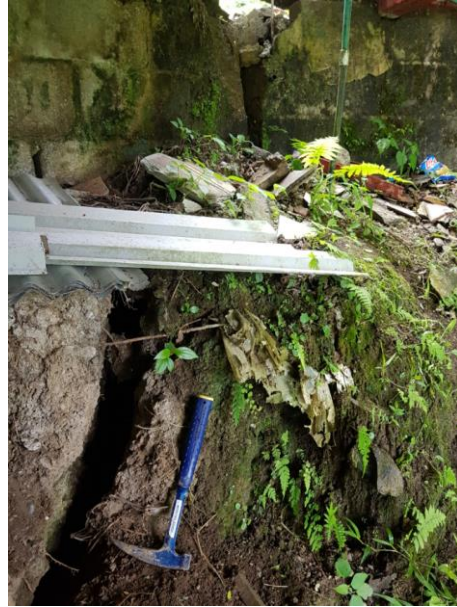
La abertura de la fractura presenta una separación variable desde los 6 cm a los 11 cm y una profundidad de al menos 50 cm (Foto 8).

**Foto 8.** Ruptura en sección inferior de losa de concreto. (Coordenadas 975229 N / 612917 E).

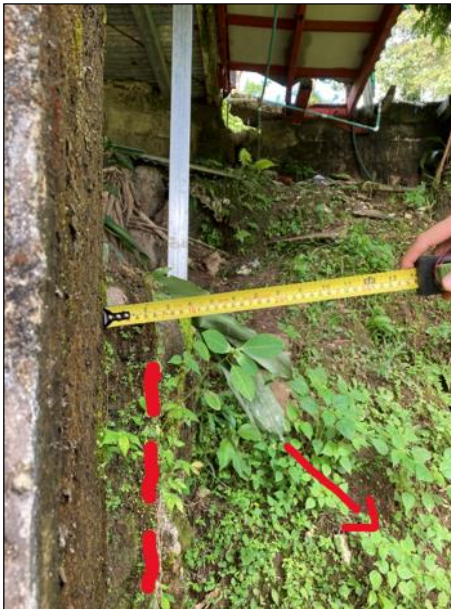
Con base en estas observaciones, así como los daños de la losa de concreto junto con la acera en las afueras del edificio comercial (Foto 10), se evidencia un desplazamiento general hacia el suroeste (Foto 9).

**Foto 9.** Desplazamiento de muro con respecto a columna. (Coordenadas 975228 N / 612915 E).

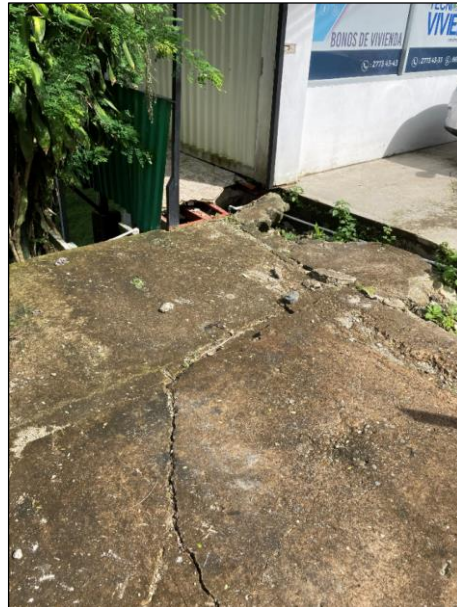
Sobre el relleno se presenta una losa que manifiesta una fractura que se orienta con un rumbo noroeste-sureste (Foto 10), al igual que la fractura principal, y en la base de su extremo este, se observa una fractura de al menos 45 cm de longitud sobre materiales consolidados. (Foto 11 y Foto 12). Inicialmente según comentó el propietario del inmueble (Sr. Roy Corrales Alfaro) esta losa tenía una continuidad estructural con el edificio comercial en único punto, sin embargo, se observa un desplazamiento de la losa hacia el sur, por lo que fue separado el acero de ambas estructuras para evitar daños al edificio comercial (Foto 13).

**Foto 10.** Ruptura superficial en losa de concreto. (Coordenadas 975232 N / 612920 E).

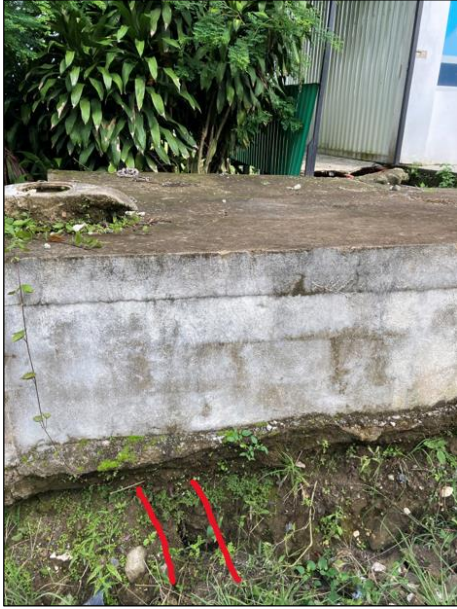
**Foto 11.** Ruptura en material bajo losa de concreto. (Coordenadas 975228 N / 612921 E).

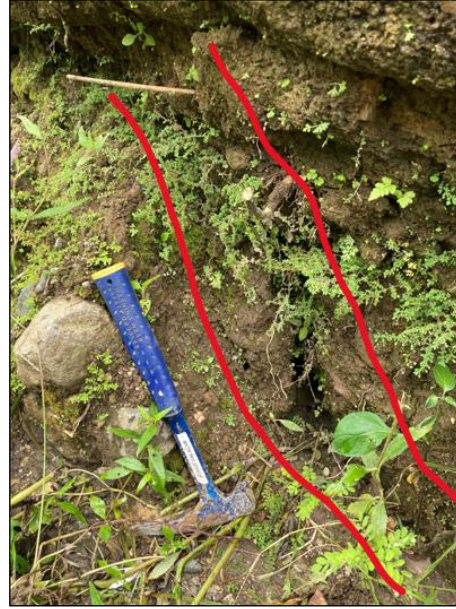
**Foto 12.** Detalle de ruptura de material bajo la losa de concreto. (Coordenadas 975228 N / 612921 E).

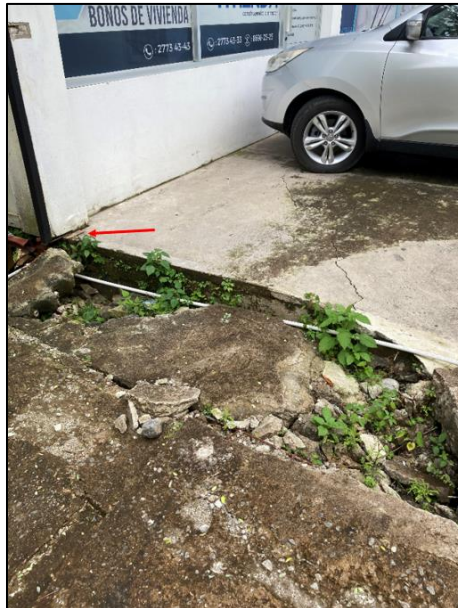
**Foto 13.** Punto en el cual se encontraban unidades las estructuras por medio de acero que posteriormente fueron separadas por el propietario para evitar mayores daños al edificio comercial.

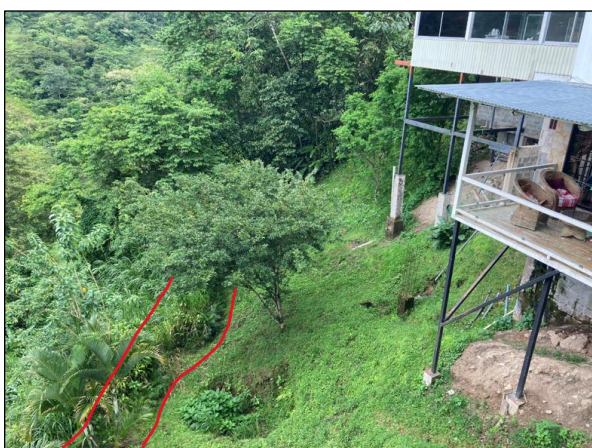
**Foto 14.** Escarpe de 2 m de altura. (Coordenadas 975229 N / 612900 E).

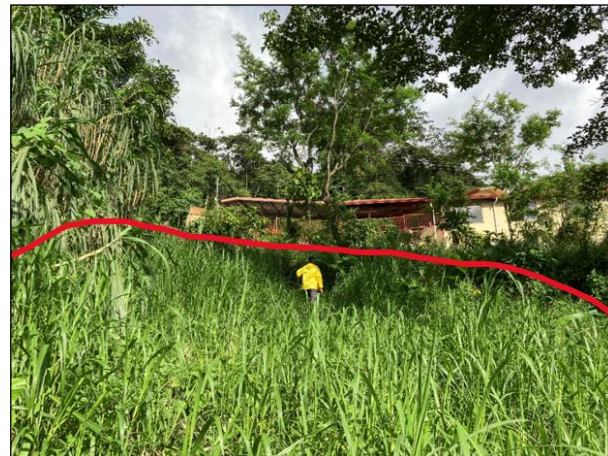
**Foto 15.** Escarpe principal en quebrada sin nombre. (Coordenadas 975215 N / 612900 E).

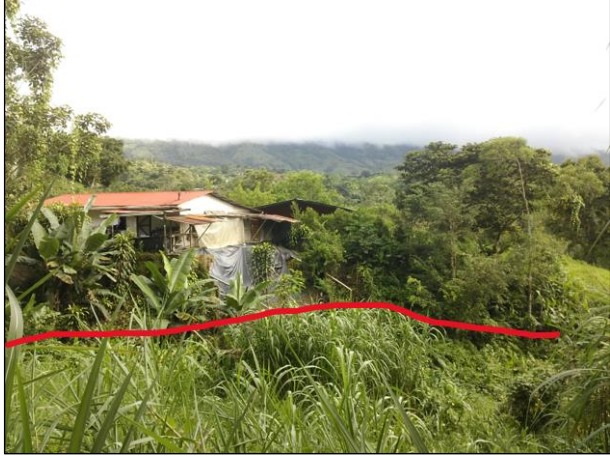
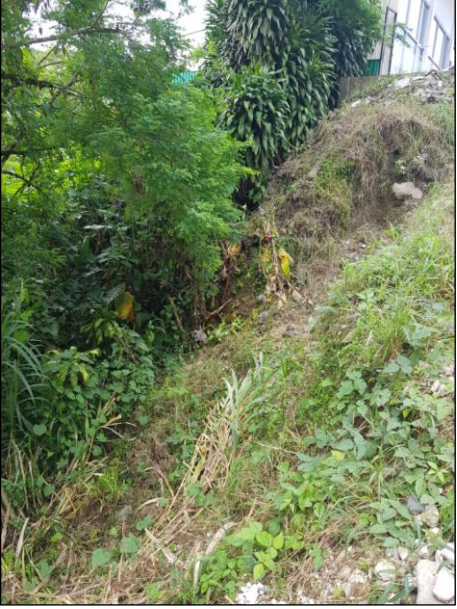
Estas evidencias corresponden con un deslizamiento activo (Foto 17).

<p><b>Foto 16.</b> Escarpe lateral en quebrada sin nombre. (Coordenadas 975227 N / 612901 E).</p>	<p><b>Foto 17.</b> Corona de deslizamiento al SW de la zona analizada. (Coordenadas 975215 N / 612922 E).</p>

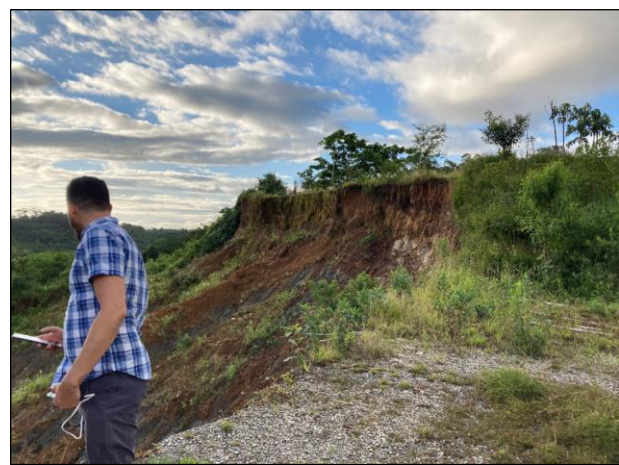
**Foto 19.** Escarpe de deslizamiento.  
(Coordenadas 974796 N / 613048 E).

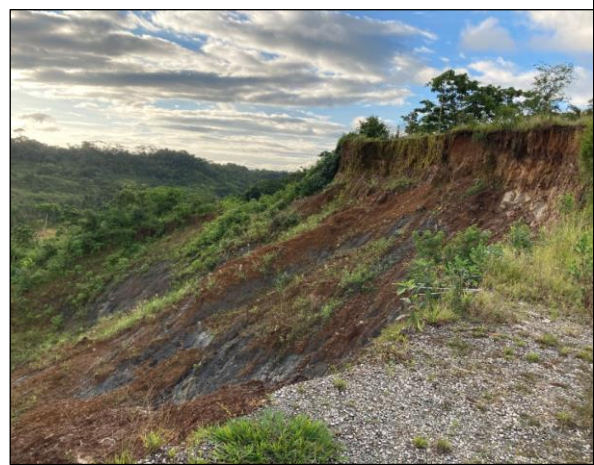
Se evidencia que el flujo de tonalidad café oscuro junto con su suelo residual, se desliza sobre los materiales de tonalidades gris oscuro que presentan una mayor plasticidad (areniscas), el cual funciona como la zona de ruptura del deslizamiento (Foto 20).

**Foto 20.** Superficie de ruptura gris oscuro.

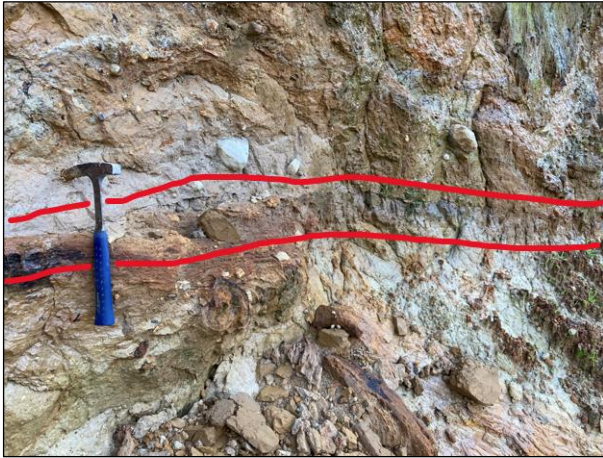
En un corte de un camino secundario ubicado a una distancia de 100 m al noreste de la zona analizada, se observa un contacto similar el cual presenta un grado de humedad importante debido a que se infiltra agua desde la parte superior del debris flow y aflora por el contacto, debido a la menor permeabilidad de los materiales de esta unidad inferior (Foto 21 y Foto 22).

**Foto 21.** Superficie de contacto entre materiales. (Coordenadas 975306 N / 612982 E).

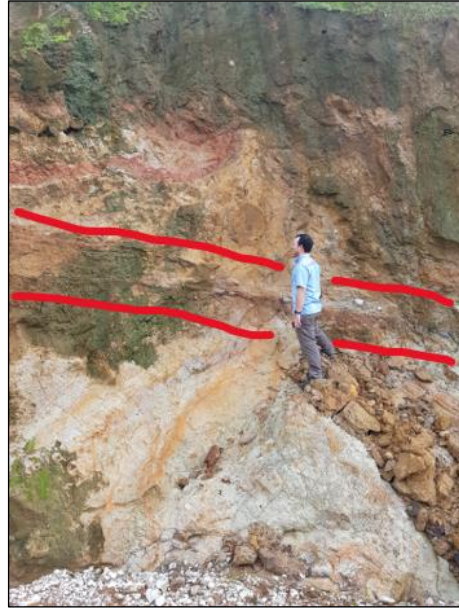
**Foto 22.** Vista de contacto entre los materiales.

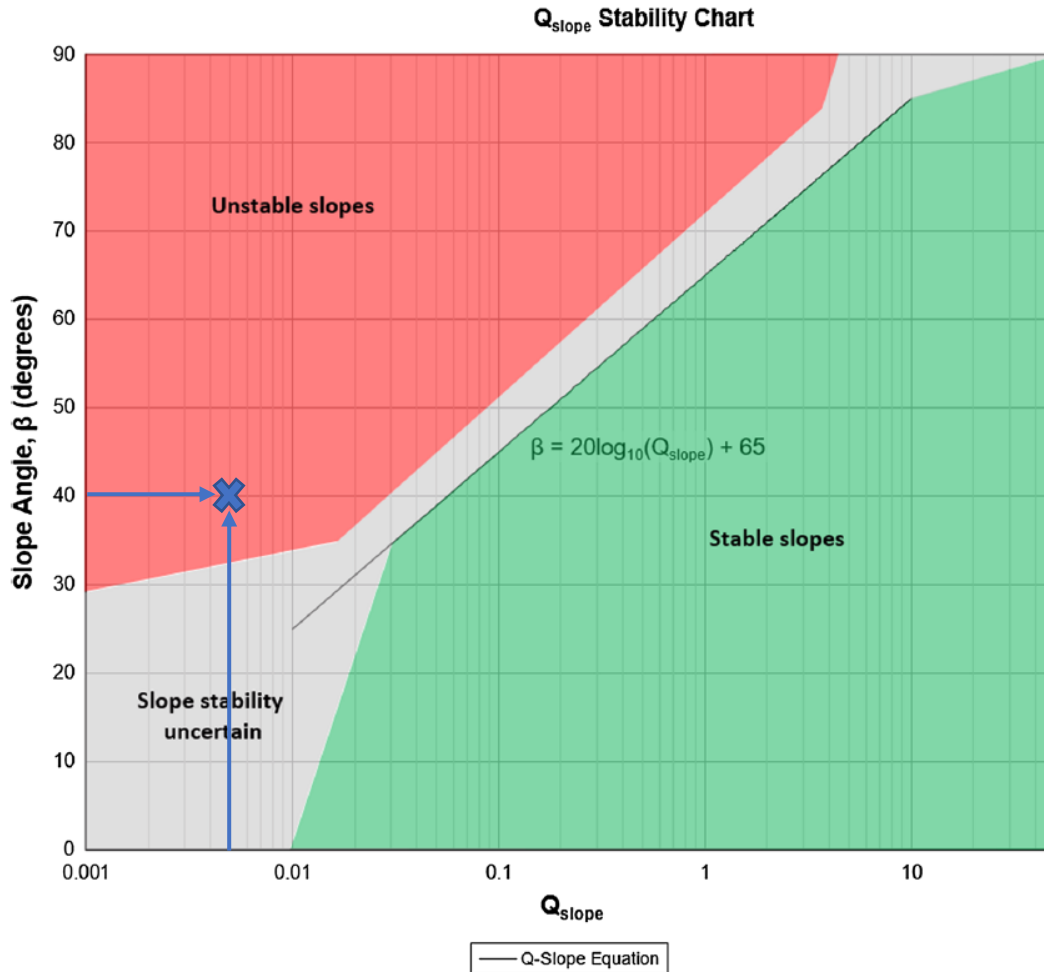
**Figura 10.** Relación de Estabilidad Q slope y análisis de resultados obtenidos. Modificado de Bar & Barton (2017).

A partir del resultado de la clasificación geomecánica y considerando que el ángulo de la ladera máxima obtenido a partir de la topografía disponible (curvas de nivel proyecto EPYPSA, escala 1:5000) es de 40° (Figura 9), se procede a realizar el análisis de la estabilidad de la ladera mediante el gráfico de relación entre el Q slope y el ángulo de la pendiente del terreno, que se muestra en la Figura 10.

Por lo que se determina mediante esta metodología que la ladera se categoriza inestable, a partir de las características descritas, lo cual es congruente con la situación de la zona analizada, así como demás deslizamientos que se encuentran en los alrededores.

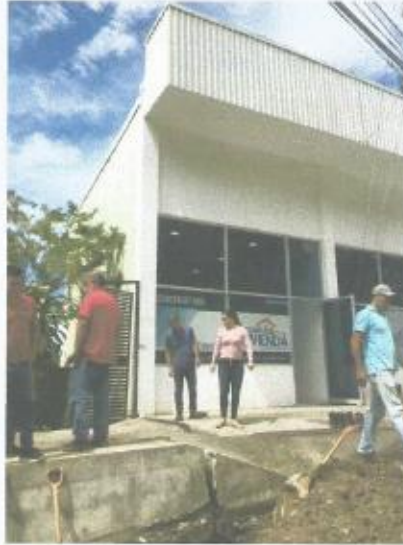
**Fotografía 1. Frente del edificio y zona de fuga de agua.**

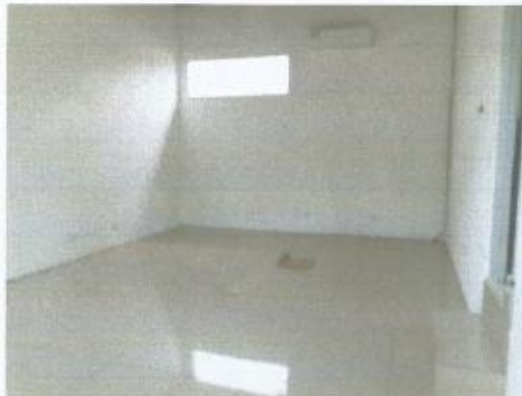
**Fotografía 2. Daños y agrietamiento a lo interno del local comercial.**

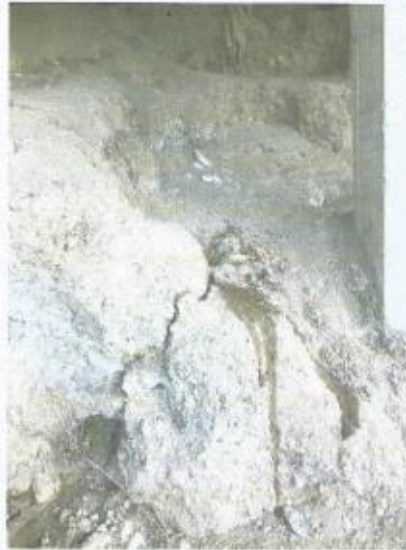
Fotografía 3. Grietas en la zona de fundación del local comercial.

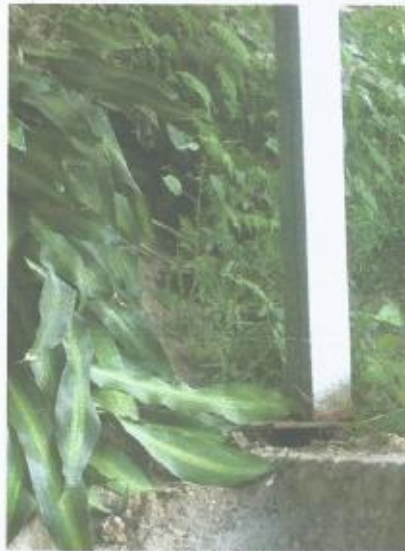
Fotografía 4. Desplazamiento y falla de cimientos.

- Se recomienda a los presentes, proceder con la desocupación y el desensamble inmediato del anexo, ya que de seguir moviéndose puede causar daños el edificio principal.
