**ESTUDIO HIDROGEOLÓGICO: EVALUACIÓN DE CONDICIONES  
GEOLÓGICAS E HIDROGEOLOGICAS DEL POZO EL MOLINO,  
RESIDENCIAL EL MOLINO**

**RESIDENCIAL EL MOLINO, OCCIDENTAL, CARTAGO, CARTAGO**

**MSc. Viviana Ramos Sánchez, Hidrogeóloga  
Dirección del Área Funcional de Hidrogeología  
Octubre 2015**

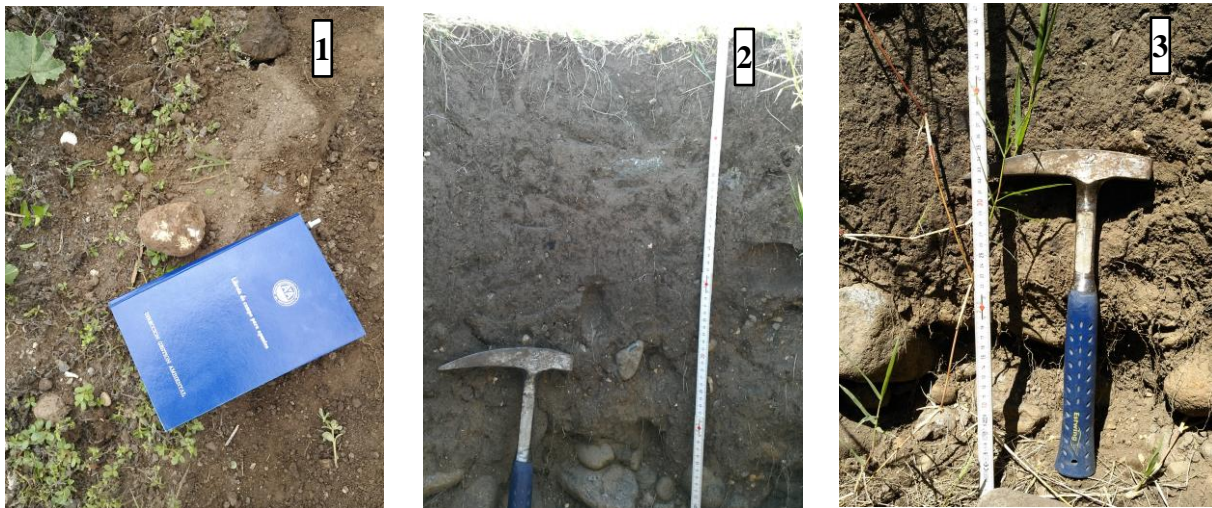
Concretamente en la zona de estudio, los materiales encontrados en la superficie corresponden a depósitos coluvio – aluviales, compuestos por bloques redondeados de variada composición y bloques subangulares de composición volcánico (andesítica) en una matriz limosa, los tamaños promedio oscilan entre 5 y 20 cm (Fotografías 1, 2 y 3).

**Fotografía 1:** Materiales superficiales del sitio de la prueba de infiltración n°2, coordenadas E 544244 m y N 205190 m, Costa Rica Lambert Norte. Se observan bloques redondeados.

**Fotografía 2 y 3:** Sitio de prueba de infiltración n°3, coordenadas E 544324 m y N 205388 m, Costa Rica Lambert Norte. Se observan bloques subangulares y redondeados.

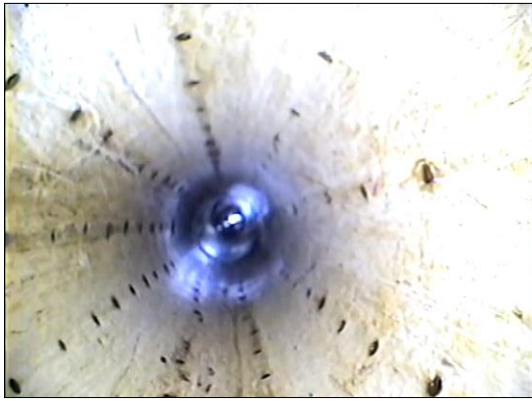
Por parte de la ASADA El Molino se proporcionó un DVD del video de la inspección del pozo que realizó Servipozos en julio de 2009, se determina que el pozo presenta problemas estructurales.

- La rejilla (compuesta por varias filas de huecos, algunos de los cuales están obstruidos) está presente desde el inicio del pozo, es decir desde los 0 a los 55 m. (Fotografía 4)
- Existen huecos a ambos lados de la tubería al inicio de cada campana (en la unión de los tubos, que se realizaron para poder bajarlos). (Fotografía 5)
- Dos partes donde el tubo está reventado / quebrado (aproximadamente a los 6 y 28 m).(Fotografía 6 y 7)
- Raíces en el interior del tubo que penetran por los agujeros de la rejilla y de las campanas. (Fotografía 8)
- Presencia de sedimentos de arena en el fondo del pozo. (Fotografía 9)

**Fotografía 4:** Rejilla al inicio del pozo

Debido a esta situación anteriormente indicada la ASADA en octubre del 2009, decide contratar un sobreamado para el Pozo El Molino. El cual queda de la siguiente forma:

- De 0 a 16.50 m: Tubería p.v.c. Sdr 26 de 20 cm diámetro ciega
- De 6.50 a 28.50 m: Rejillas confeccionadas en el tubo de 20 cm, en tres filas verticales.
- De 28.50 a 52 m: Rejillas confeccionadas en el tubo de 15 cm, en dos filas verticales.

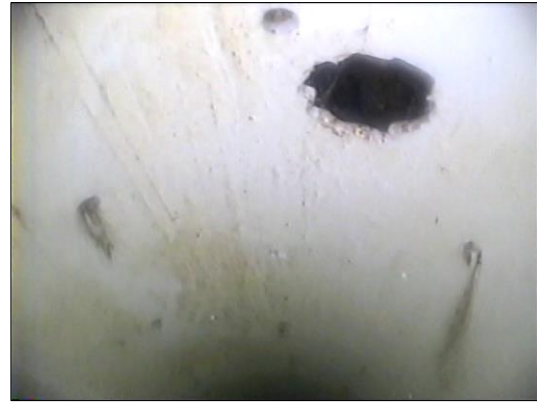
**Fotografía 5:** Huecos en las campanas

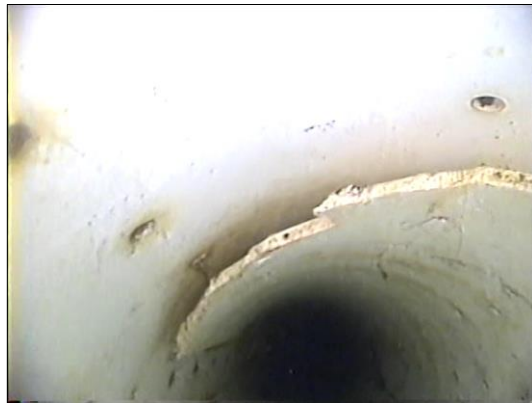
**Fotografía 6:** Tubo reventado aproximadamente a los 6 m

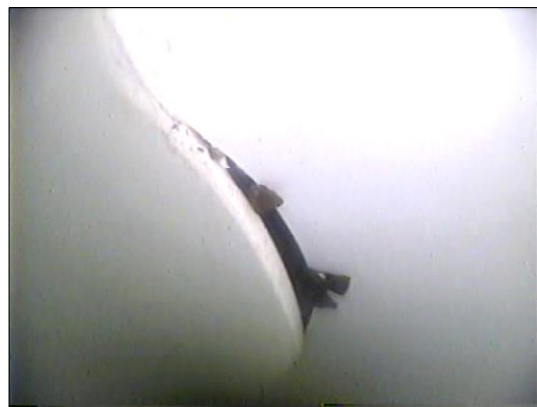
**Fotografía 7:** Tubo reventado aproximadamente a los 28 m

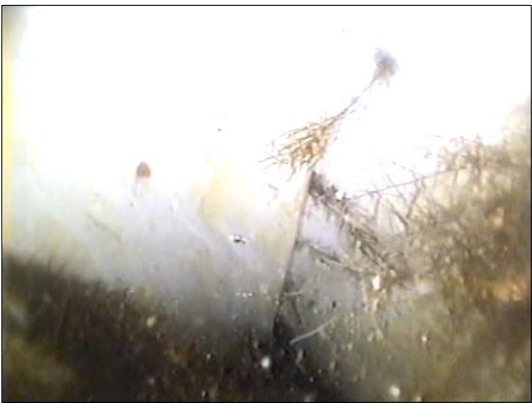
**Fotografía 8:** Raíces en el interior del tubo

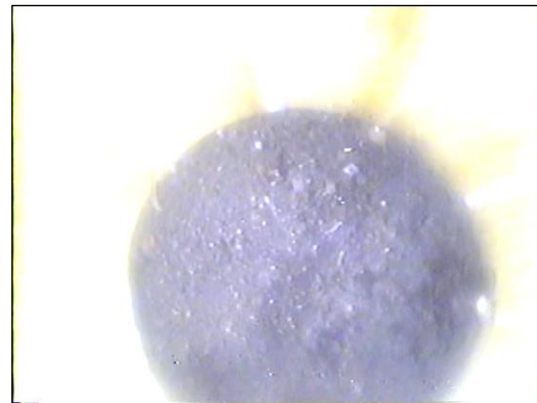
**Fotografía 9:** Sedimentos de arena en el fondo del pozo

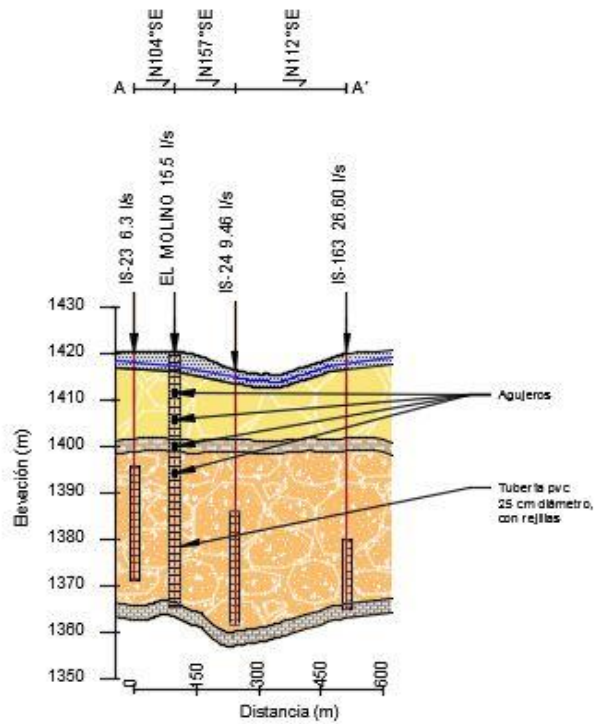
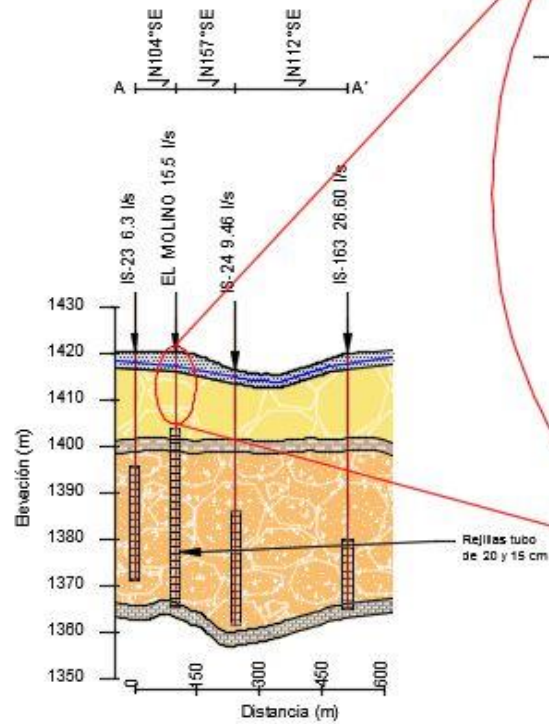
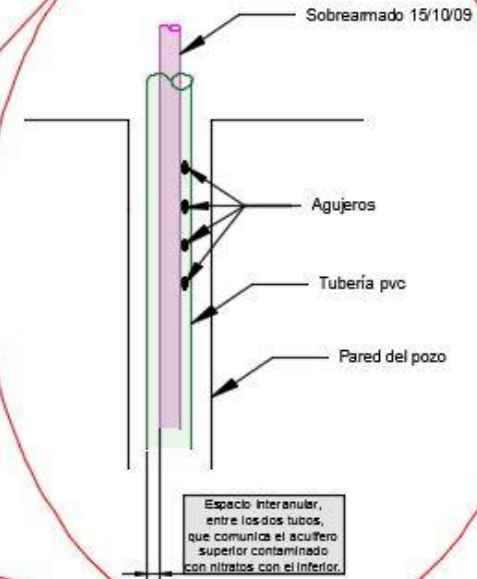
Además, se engrava el pozo, sin embargo debido a las condiciones del mismo, esta grava posiblemente no ingresó homogéneamente entre los dos tubos quedando en algunos lados puenteada.

Por lo tanto, los acuíferos superior e inferior continuaron comunicados, como en el primer armado.

Perfiles Hidrogeológicos A-A'. En la figura a) se indica el armado del Pozo El Molino a fecha del 20 Julio de 2009. En la figura b) se muestra el armado a fecha del 15 de Octubre de 2009, posterior al sobreamado. El armado actual corresponde al de esta fecha. En el detalle se indica el espacio interanular que comunica el acuífero superior con el inferior.

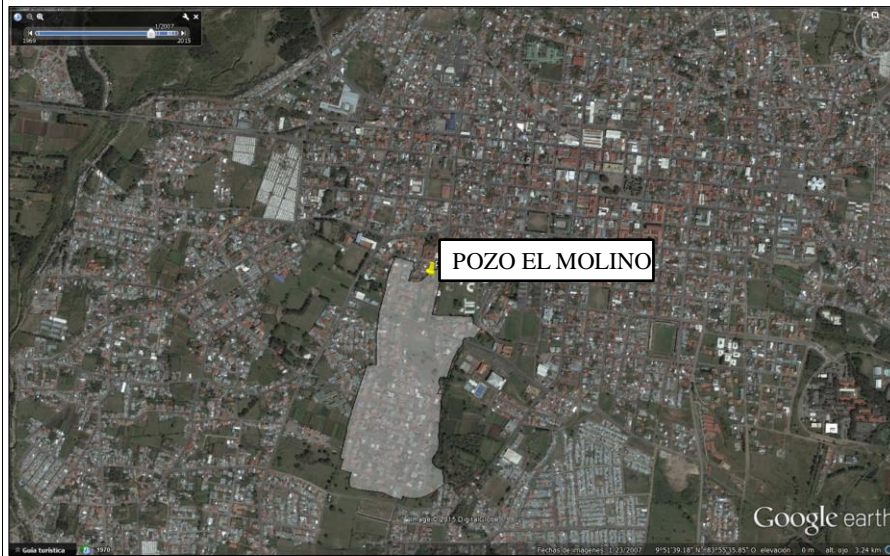
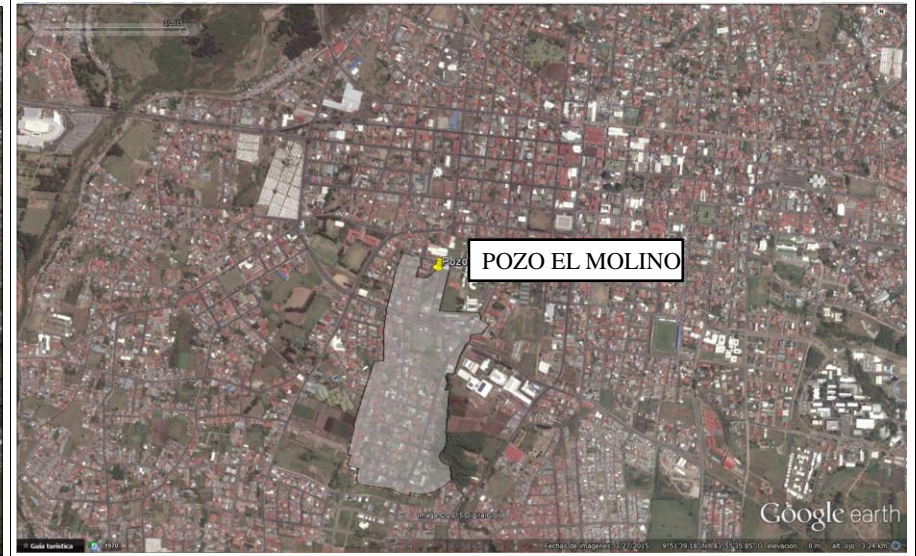
El aumento de la población aguas arriba del pozo entre los años 2007 (Figura 8) y 2015 (Figura 9), queda reflejada en las siguientes fotografías de google earth, dicho aumento implica mayor cantidad de tanques sépticos en la zona, por lo cual hay una mayor tendencia en el aumento en el contenido de nitratos.

**Figura 8:** Fotografía de Google earth del 2007. En amarillo se señala la ubicación del pozo.

**Figura 9:** Fotografía de Google earth del 2015. En amarillo se señala la ubicación del pozo.
