ESTUDIO HIDROGEOLÓGICO

**ALTERNATIVAS PARA EL ABASTECIMIENTO DE AGUA PARA LA ASADA
DE BAJOS NEGROS DE PAQUERA, PUNTARENAS.**

Noviembre, 2016

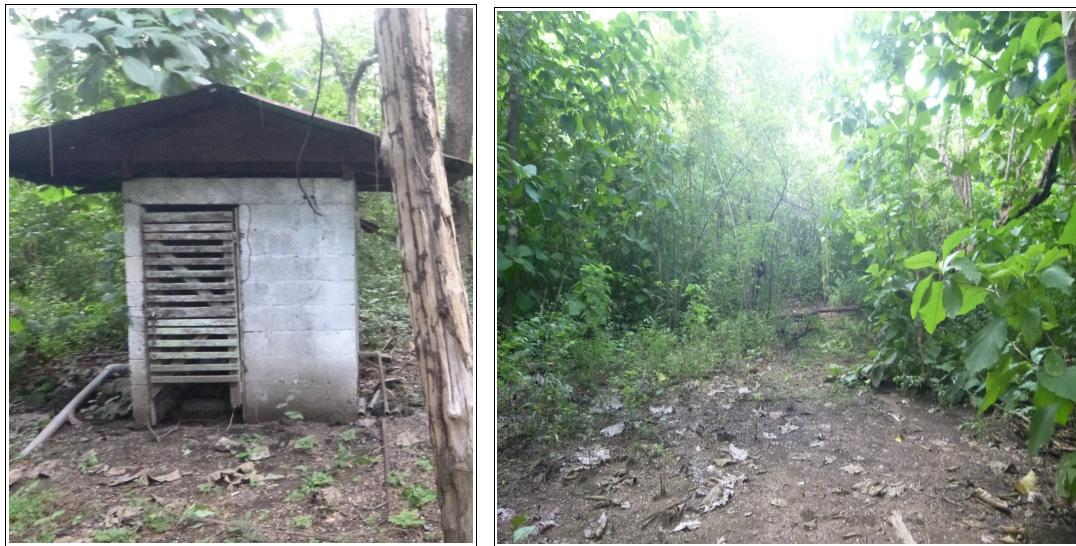
Fotografía 1. Pozo P-1 (P-59), localizado en el lote propuesto por la ASADA para la perforación de un nuevo pozo. (Coordenadas: 213 415 N y 429 828 E)

Como se muestra en la figura 1, el terreno propuesto por la ASADA para la perforación de un nuevo pozo se localiza a menos de 450 m de distancia de la línea de costa; cuenta con un pozo perforado en el año 1985, cuyas características se describieron arriba (Fotografía 1). Al momento de la visita, el pozo se encontraba cerrado con candado y no se consiguió como abrirlo por lo que no se pudieron medir los parámetros de conductividad.

Al momento de la perforación el nivel estático reportado en este pozo fue de 3 m y el caudal recomendado de extracción de 0,945 l/s, con una bomba de 1 HP. Como se observa, el terreno cuenta con un camino de acceso y una amplia cobertura vegetal boscosa. De acuerdo con información del presidente de la ASADA, Sr. Raúl Odio Chacón, el terreno sería donado a la ASADA para la perforación de un nuevo pozo y la ubicación de un nuevo tanque de captación. Actualmente este pozo

4. El lote propuesto por la ASADA de Bajos Negros (en las coordenadas 213 415 N / 429 828 E), donde se ubica un pozo, actualmente con caudal de 0,945 lt/s, se localiza a menos de 500 m de la línea de costa, por lo que existe el riesgo de contaminación por intrusión salina. Además, el sitio se encuentra dentro de una zona de recarga muy pequeña que, como se comprobó, genera caudales muy bajos comprometiendo a futuro la producción del pozo.
Además, es importante señalar que en el pozo P-2, localizado a menos de 300 m de distancia del sitio propuesto por la ASADA de Bajos Negros, se midió el parámetro de conductividad eléctrica el día de la inspección y el valor reportado fue de 511 $\mu\text{S}/\text{cm}$, superior al recomendado por el Ministerio de Salud, lo cual da indicios de un proceso de intrusión salina. Por lo tanto, ante estas condiciones no se recomienda este sitio.

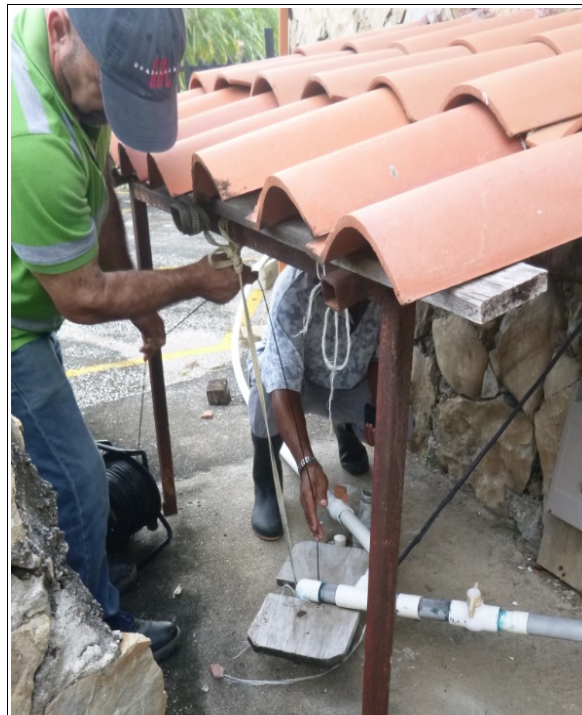
Por su cercanía a la línea de costa (a menos de 300 m) en este pozo se midieron los parámetros de conductividad eléctrica, pH y temperatura del agua mediante equipo de medición de campo del AyA; los valores medidos desde un tubo alimentado por este pozo fueron: una temperatura de 31,4 °C, un pH de 6,97 y una conductividad eléctrica de 511 $\mu\text{S}/\text{cm}$. Los valores máximos admisibles indicados por el Ministerio de Salud (2015) son de 30°C para la temperatura, un pH de 8,5 y un valor recomendado de conductividad de 400 $\mu\text{S}/\text{cm}$.

**Fotografía 2. Pozo P-2 en el Hotel Playa Naranjo
(Coordenadas: 213 646 N y 429 916 E)**

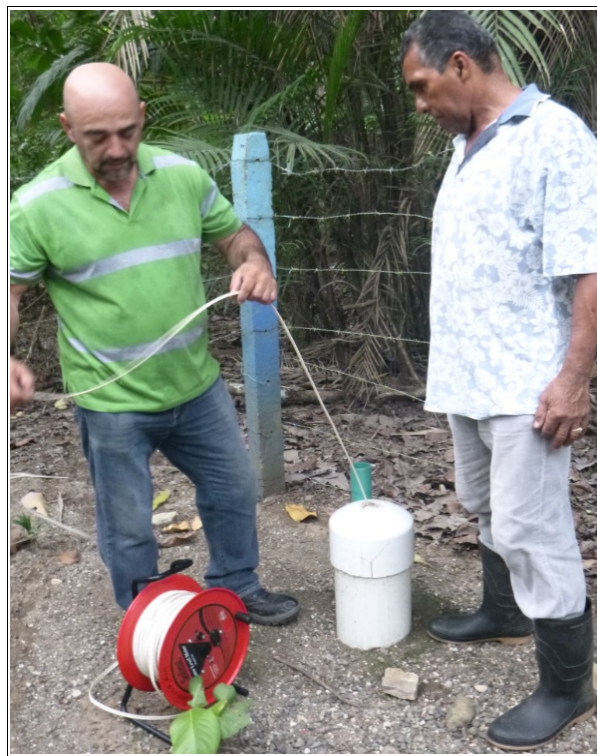
**Fotografía 3. Pozo nuevo ASADA Bajos Negros
(Coordenadas: 212 497 N y 431 370 E)**

De acuerdo con información obtenida tanto por el personal de la ASADA, como del reporte de perforación (Anexo 2), este pozo fue perforado en el año 2014, para ese momento, se reportó un nivel estático a 2,74 m de profundidad y se recomendó un caudal de extracción máximo de 3 l/s con una bomba de 2 HP. Es importante mencionar que, de acuerdo con el reporte de perforación, (Anexo 2) al momento de la perforación y mediante análisis microbiológico de las aguas de este pozo se determinó la mala calidad de las mismas debido a que presentaban una concentración de coliformes fecales de 240

por cada 100 mL. Según el presidente de la ASADA, actualmente, este pozo se encuentra fuera de uso debido a que la producción obtenida fue menor al del ya existente.

5. De acuerdo con los reportes de perforación de los pozos de la ASADA de Bajos Negros, el pozo nuevo perforado (P-14-14) y actualmente fuera de uso, está armado con sólo un tramo de rejilla de 6 metros, localizada entre los 12 y 18 m de profundidad, mientras que el pozo mas viejo (P-99-012), que es el utilizado en la actualidad por la ASADA presenta dos tramos de rejilla, entre 11 y 17 m y entre 23 y 26 m de profundidad, para un total de 9 m de rejilla. Esta diferencia en el armado de ambos pozos puede obedecer a que existan, localmente, variaciones laterales y en profundidad de los materiales que conforman los terrenos de la zona y puede ser la causa del bajo caudal obtenido en el pozo P-14-14 más recientemente perforado, sin embargo, no se debe descartar que existan problemas estructurales, por lo que, la Subgerencia de Sistemas Comunales debe solicitar a la Unidad de Pozos del AyA, realizar una limpieza y desarrollo del pozo, así como una posterior inspección con cámara, para definir estos aspectos.

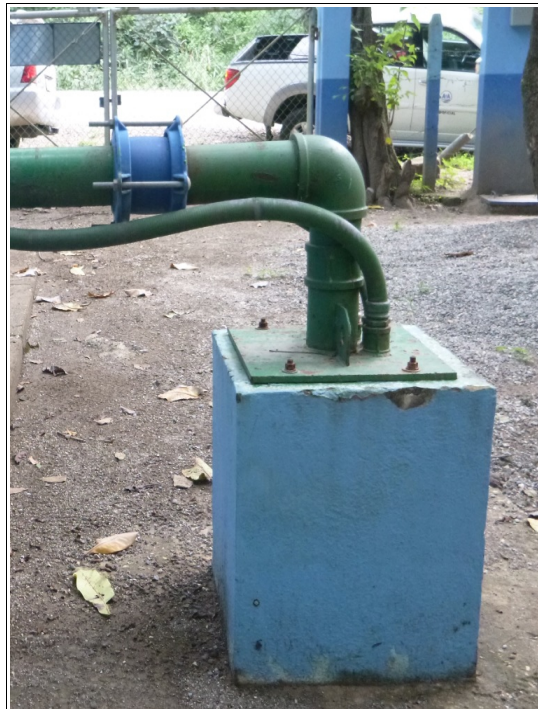
Fotografía 4. Pozo antiguo ASADA Bajos Negros
(Coordenadas: 212 497 N y 431 369 E)

De acuerdo con información del reporte de perforación (Anexo 2), al momento de la perforación, en 1999, se reportó un nivel estático a 2,9 m de profundidad y un caudal de prueba de 10 l/s con una bomba de 7,5 HP.

6. En cuanto a la disminución en el caudal del pozo P-99-012 (pozo viejo de la ASADA de Bajos Negros), se debe valorar, por la geología de la zona, que las rejillas pueden estar obstruidas con precipitados de carbonatos de calcio disueltos en las aguas subterráneas y que son producto de la composición química de las rocas por las que transitan. Por lo cual, la Subgerencia de Sistemas Comunales, deberá solicitar a la Unidad de Pozos del AyA, realizar una limpieza, desarrollo y posterior prueba de bombeo del pozo (de mínimo 48 horas), con el objetivo de mejorar y conocer las condiciones del caudal captado por la ASADA, todo esto previo a tomar la decisión de la perforación de un nuevo pozo.

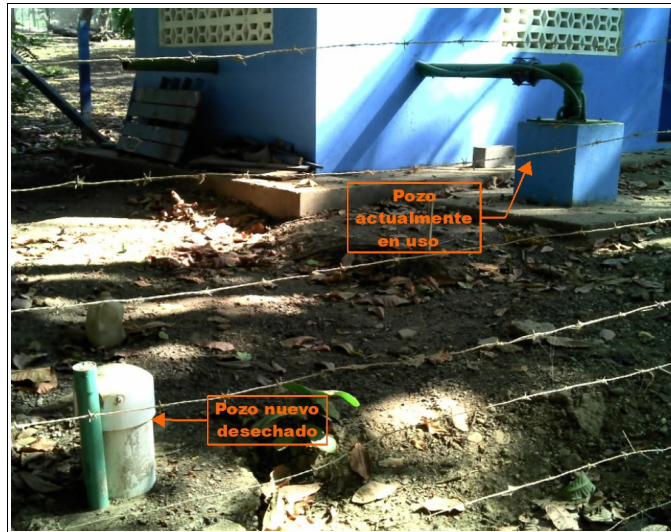
Ambos pozos de la ASADA se localizan dentro del mismo terreno, a menos de 3 m de distancia entre

ellos (fotografía 5) y junto a la Quebrada Chilamo que desemboca al mar como Quebrada Bajo Negro y que al momento de la visita se encontraba seca. Con respecto a la distancia a la línea de costa, estos pozos se localizan a más de 1 km.

**Fotografía 5. Pozo antiguo ASADA Bajos Negros
(Coordenadas: 212 497 N y 431 370 E)**

7. Por las características hidrogeológicas y condiciones de recarga, el sitio donde se ubican actualmente los dos pozos de la ASADA de Bajos Negros, entre las coordenadas 212 497 N / 431 370 E y 212 497 N / 431 369 E, se establece como sitio más idóneo para perforar un nuevo pozo (de ser necesario y en sustitución de los dos pozos anteriores P-99-012 y P-14-14) , pues es en esta zona donde se obtendrían los mayores caudales. La profundidad para esta nueva perforación se proyecta en 30 m, sin embargo, esta va a depender del avance de la perforación en relación a la litología encontrada, así como del criterio del profesional responsable en geología a cargo de la perforación.

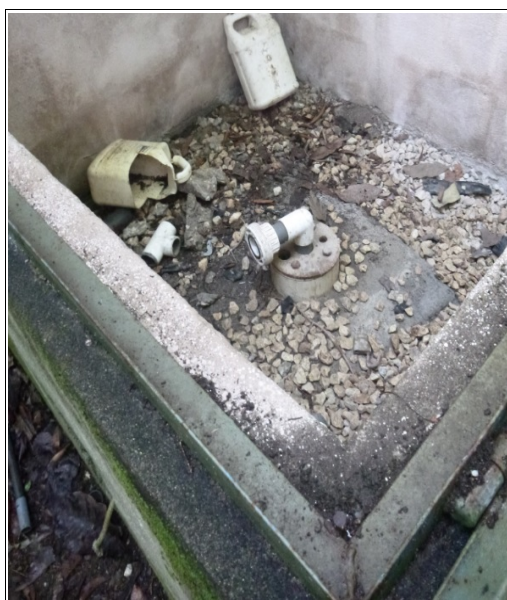
Como se observa en la figura 1 y fotografía 6, este pozo se encuentra fuera de uso. Se localiza en una propiedad privada cerca de un afluente de la Quebrada Bajo Negro, que al momento de la visita se encontraba seca. El terreno cuenta con un acceso habilitado hasta el pozo y una cobertura de suelos boscosa.

Fotografía 6. Pozo P-5
(Coordenadas: 212 038 N y 431 530 E)

8. La Subgerencia de Sistemas Comunales deberá solicitar a la Unidad de Pozos, valorar las

condiciones del pozo P-5, localizado en las coordenadas 212 038 N y 431 530 E, mediante una prueba de bombeo e inspección con cámara, debido a que actualmente se encuentra en desuso.

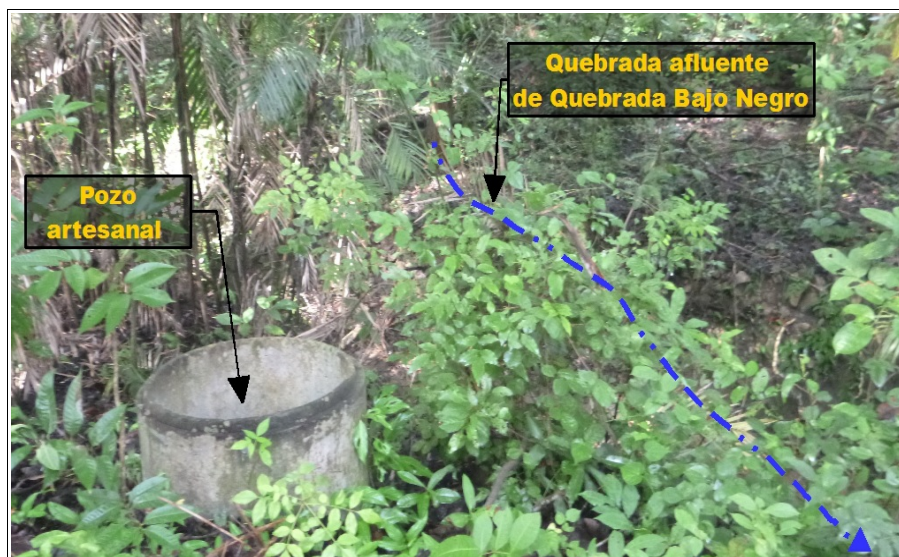
Fotografía 7. Pozo artesanal junto a la quebrada
(Coordenadas: 212 033 N y 431 519 E)

Este pozo se localiza a unos 10 m del pozo anterior en la misma propiedad con cobertura de suelos boscosa y a orillas del afluyente de la Quebrada Bajo Negro, que al momento de la visita se encontraba seca. Ambos pozos (P-5 y P-6) se localizan a más de 1 km de la línea de costa, aguas arriba de la ubicación de los pozos de la ASADA de Bajos Negros.

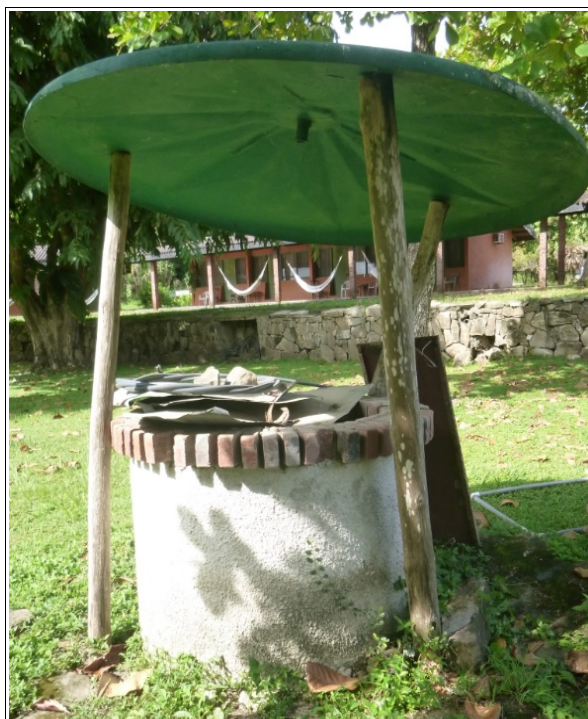
**Fotografía 8. Pozo artesanal Hotel Oasis
(Coordenadas: 213 498 N y 430 360 E)**

Tal y como se muestra en la figura 1 este pozo artesanal se ubica a menos de 200 m de distancia del mar.

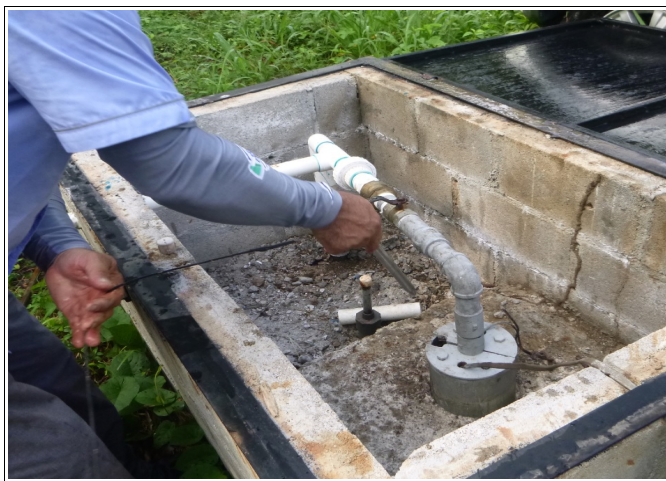
**Fotografía 9. Pozo P-8 (GO-52), Hotel Oasis
(Coordenadas: 213 350 N y 430 523 E)**

Como se muestra en la figura 1, este pozo se localiza a menos de 250 m de la línea de costa. De acuerdo con el reporte de perforación (Base de datos del SENARA (2016), Anexo 2), presenta un diámetro de tubería de 6" y el nivel estático medido al momento de la perforación se encontraba a los 2,96 m de profundidad.

Como parte del mismo reporte de perforación se presenta un análisis de calidad de agua, realizado por los Laboratorios Lambda, en el que se indica que la dureza del agua es alta. Además, mediante una prueba de bombeo, se determina un caudal de 2,75 l/s y se incluye un estudio de intrusión salina mediante la metodología de Gyben Herzberg, en el que se determina que no existe posibilidad de intrusión marina ya que la interfase agua dulce-agua salada, se localiza a 102 m de profundidad y el pozo tiene 33,53 m de profundidad.

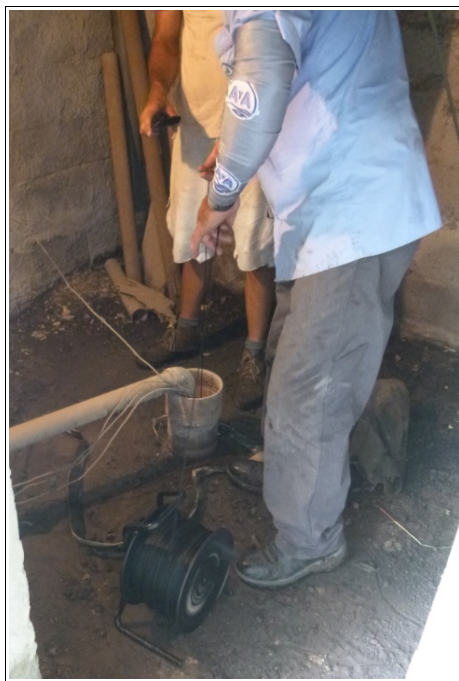
Según se presenta en la figura 1 este pozo se localiza a menos de 350 m de distancia del mar. Al momento de la visita, este pozo se encontraba trabajando, por lo que, como se señaló anteriormente el nivel dinámico se midió a los 5,31 m.b.n.s, pero de acuerdo con el informe de la perforación, el nivel estático se determinó en 3,18 m.b.n.s.

**Fotografía 10. Pozo P-9, Hotel Oasis
(Coordenadas: 213 232 N y 430 505 E)**

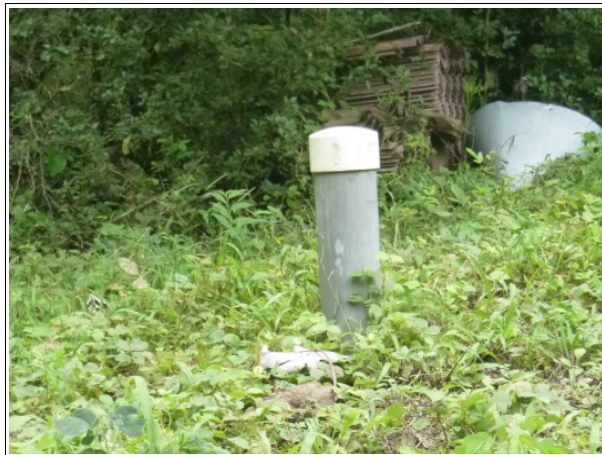
Según se presenta en la figura 1 este pozo se localiza, al este de los pozos de la ASADA, en la margen izquierda de la Quebrada Lisa que al momento de la visita y en este sector se encontraba seca. Con respecto a la línea de costa este pozo se localiza a más de 1 km de distancia.

**Fotografía 11. Pozo P-10, cerca de la Quebrada Lisa
(Coordenadas: 212 095 N y 432 340 E)**

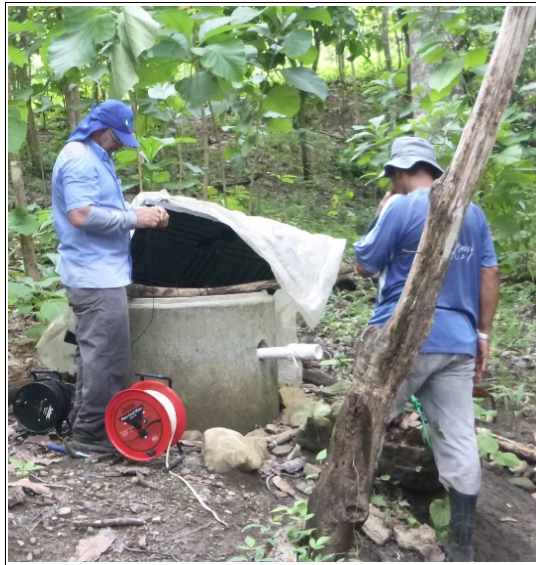
**Fotografía 12. Pozo artesanal en la Quebrada Lisa
(Coordenadas: 212 078 N y 432 389 E)**

Este pozo excavado, al igual que el pozo anterior, se localiza al este de los pozos de la ASADA, pero en la margen derecha de la Quebrada Lisa que, como se mencionó anteriormente, al momento de la visita y en este sector se encontraba seca. Igualmente, se localiza a más de 1 km de distancia de la línea de costa (figura 1).

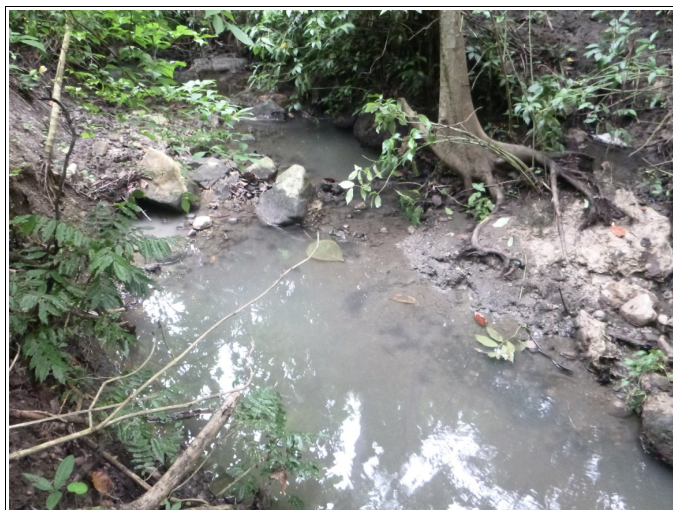
**Fotografía 13. Naciente en la Quebrada Lisa
(Coordenadas: 212 379 N y 432 395 E)**

La naciente de la Quebrada Lisa se localiza dentro de una finca privada a una distancia de cerca de 1 km al este del poblado de Bajo Negro y de los pozos de la ASADA, como se mencionó anteriormente, la Quebrada Lisa se encuentra seca desde el sitio de los pozos P-10 y P-11 hasta el punto donde aflora la naciente (P-12) (Figura 1), a los 40 m.s.n.m, donde se observa brotar el agua a traves de diferentes puntos del talud. Es importante mencionar que a este sitio llega ganado que se encuentra en los alrededores de la finca.

b) Solicitar a Estudios Básicos, la valoración de las condiciones de la naciente de la Quebrada Lisa, localizada en las coordenadas 212 379 N y 432 395 E, como alternativa para la captación y abastecimiento de agua de la ASADA de Bajos Negros.

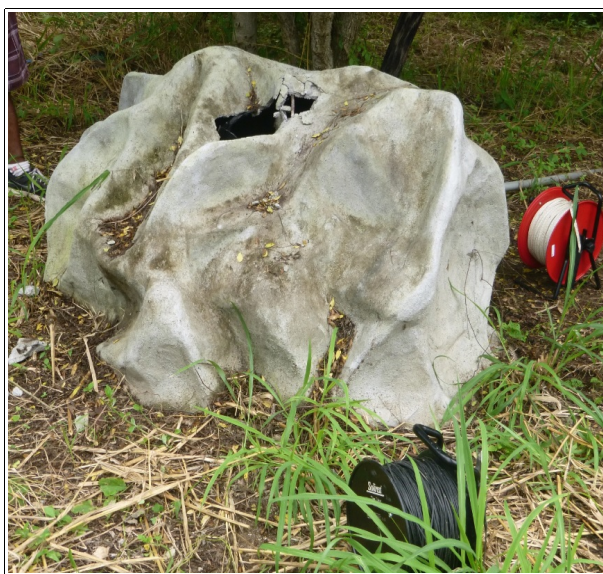
**Fotografía 14. Pozo P-13 del Restaurante Perla Negra
(Coordenadas: 213 732 N y 429 777 E)**

Como se muestra en la figura 1, este pozo se ubica a menos de 150 m de distancia de la línea de costa.

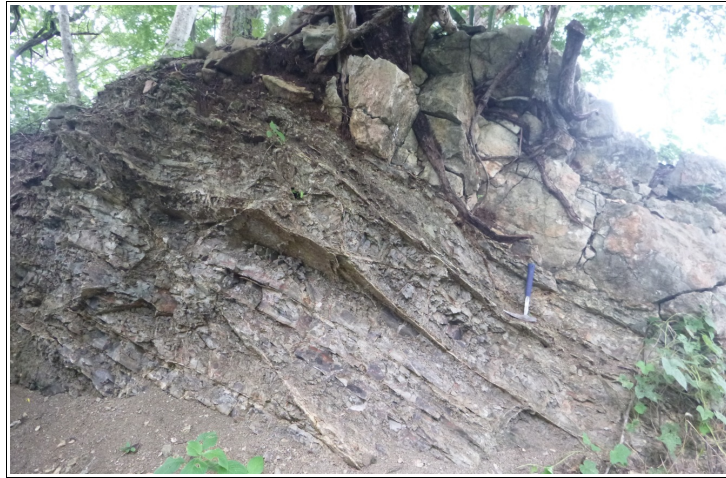
Fotografía 15. Afloramiento de la Formación Descartes donde se observan las intercalaciones de paquetes de lutitas y areniscas calcáreas fuertemente fracturadas. Alrededores del lote propuesto por la ASADA para la perforación de un pozo. (Coordenadas: 213 353 N y 429 555 E).

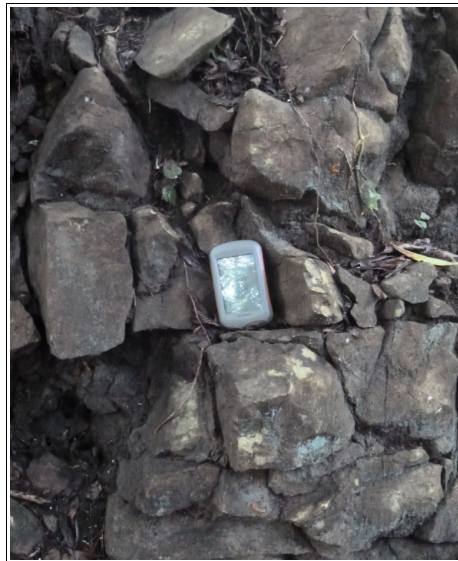
Fotografía 16. Bloques fracturados de areniscas medias calcáreas cerca de una quebrada afluente de la Quebrada Bajo Negro, alrededores de pozos P-5 y P-6. (Coordenadas: 212 201 N y 431 491 E).

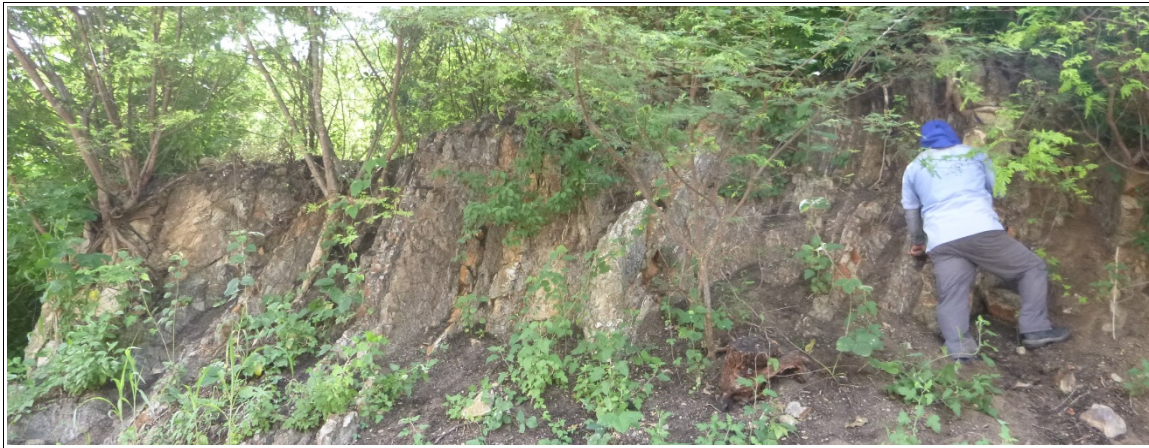
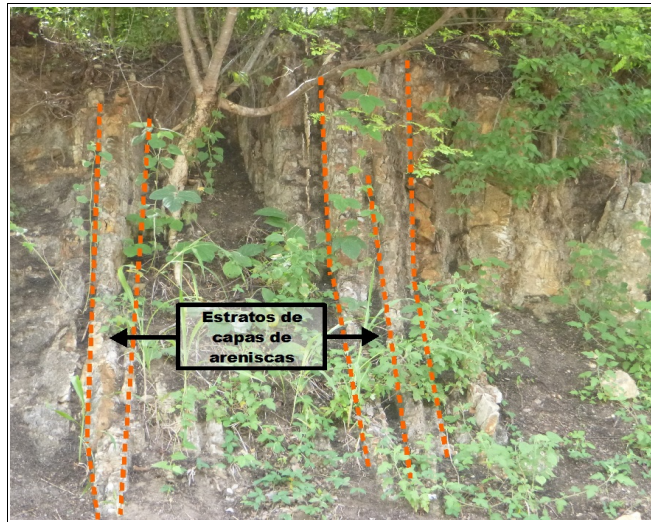
Fotografía 17. Afloramiento de la Formación Descartes en el Cerro Naranjo. Se observan estratos de areniscas calcáreas en posición vertical. (Coordenadas: 213 834 N y 429 888 E).

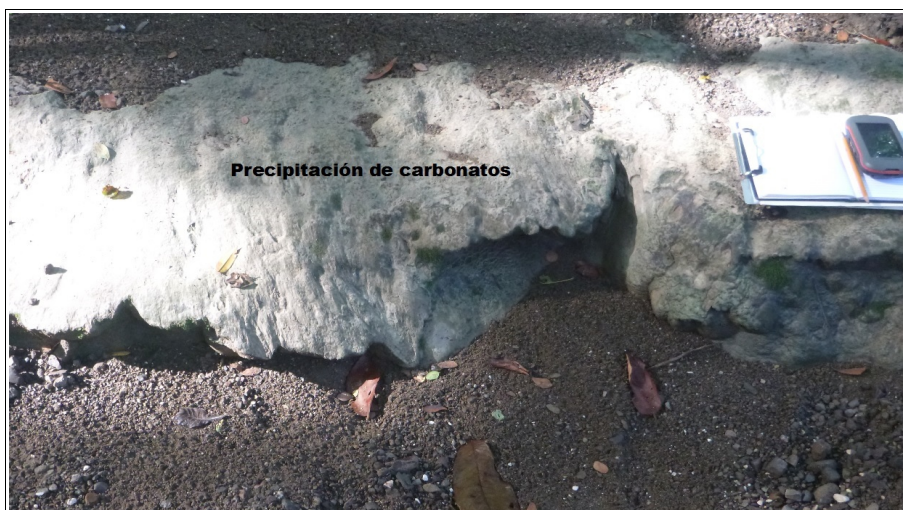
A lo largo de varias de las quebradas visitadas se logró observar en los cauces secos precipitados de carbonatos de calcio producto, como se mencionó anteriormente, de la composición química de las rocas sedimentarias que conforman los terrenos de la zona. (Fotografía 18)

Fotografía 18. Presencia de precipitados de carbonato en una quebrada seca, afluente de la Quebrada Bajos Negros, en los alrededores de los pozos P-5 y P-6 (Coordenadas: 212 124 N y 431 478 E).
