**“ESTUDIO HIDROGEOLÓGICO PARA UBICACIÓN DE POZOS DE
EXPLORACIÓN-PRODUCCIÓN, PARA CUATRO SITIOS EN PLAYA HERMOSA Y
PARRITA, PUNTARENAS”**

**Elaboró: Geól. Cristian Corrales Díaz
Área Funcional de Hidrogeología-AyA**

JUNIO 2017

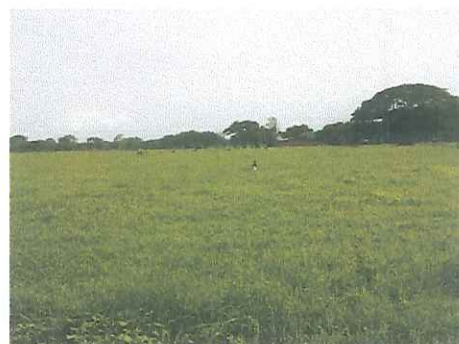
Foto 7: Sitio 1

Ubicación: 400040/392622.

Elevación : 15,5 m.s.n.m.

Dentro de esta propiedad se encuentra el Pozo 5.

Observaciones: En la fotografía se observa el sector norte de la Hacienda del Sr. Martin Retana (Finca Ganadera), sin embargo el sitio propuesto se ubicaría en el sector sur de dicha hacienda (Figura 1), en la propiedad del mismo señor ubicada al costado derecho de la carretera en el sentido Jacó – Esterillos.

Se debe llegar a un acuerdo con el propietario para obtener el permiso debido. Existe cercanía a línea eléctrica.

Litológicamente este sitio se ubica dentro de la unidad de Depósito Aluvial.

Este sitio presenta características óptimas para una futura perforación de pozo de tipo Exploración-Producción, debido al espesor de la unidad aluvial, no existen pozos de abastecimiento público en un radio de 200 metros, además de que los caudales registrados según la base de datos del SENARA rondan entre 6 y 11 L/s (HE-161 y HE-29). Se indica además que este sitio se encuentra a más de 2488 metros de la línea de costa. Se recomienda una profundidad de exploración-producción de 26 m.

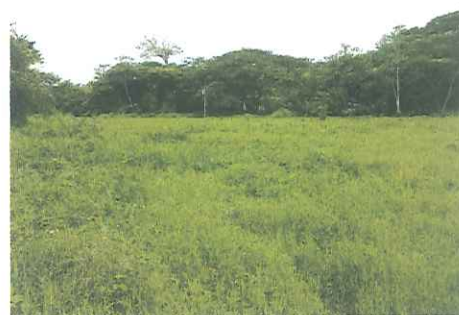
Foto 8: Sitio 2

Ubicación: 404048/392870.

Elevación : 19,9 m.s.n.m.

Observaciones: Se debe llegar a un acuerdo con el propietario para obtener el permiso en caso de que se pretenda realizar una perforación de pozo tipo exploración-producción.

La propiedad pertenece al Proyecto Residencial Columbus Heights Estates.

Actualmente existen pocas viviendas dentro del proyecto y se abastecen con agua del pozo 4.

Existe cercanía con el tendido eléctrico.

Dentro de la propiedad donde se ubica este punto se encuentran el pozo 3 y 4.

Litológicamente este sitio se ubica dentro de la unidad de Depósito Aluvial.

Este sitio presenta características óptimas para una futura perforación de pozo de tipo Exploración-Producción, ya que se encuentra fuera del área de 15 metros de retiro de ríos y quebradas que indica la Ley Forestal (Artículo 33), debido al espesor de la unidad aluvial, además de que los caudales registrados según la base de datos del SENARA son de 10 L/s para los pozos que captan esta unidad aluvial (HE-81), mientras que los pozos que captan la unidad aluvial y la de areniscas subyacentes presentan caudales entre 2 y 10 L/s (HE-148 y HE-82), mientras que los pozos del AyA cercanos ubicados 2200 m al SE del Sitio 2 presentan caudales entre 6,3 y 22,2 L/s. Se recomienda una profundidad de exploración-producción de 30 m.

Sin embargo se debe indicar además que el Sitio 2 se ubica dentro del Proyecto Residencial Columbus Heights Estates, el cual deberá contar con los permisos de exoneración de alcantarillado sanitario por parte del AyA, además de que el pozo que abastece dicho proyecto actualmente deberá contar con la zona de protección bacteriológica respectiva ya que el pozo sería de abastecimiento público.

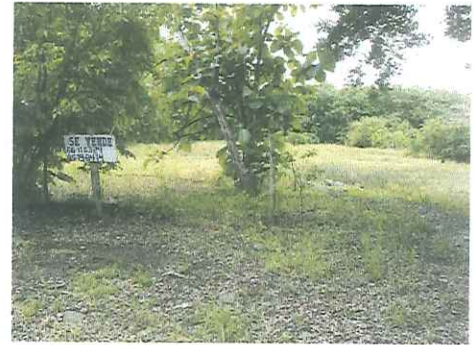
Foto 9: Sitio 2

Ubicación: 426226/393155.

Elevación : 30 m.s.n.m.

Contacto: 86116324 / 85198414. Se debe contactar con el propietario para solicitar permiso.

Observaciones: Existe cercanía con el tendido eléctrico, se ubica del lado izquierdo del camino en el sentido Playón – Parrita.

Se ubica al lado del restaurante Priscila.

Litológicamente este sitio se ubica dentro de la unidad de Depósito Aluvial.

Ambos sitios presentan características importantes para una futura perforación de pozo de tipo Exploración-Producción, debido a la cercanía al Río Parrita, además de que no existen pozos de abastecimiento público en un radio de 200 metros, poseen un importante espesor de la unidad aluvial, además de que los caudales registrados según la base de datos del SENARA rondan entre 6 y 15 L/s, se indica que solamente debe escogerse uno de los dos puntos para así evitar que en ambos sitios se perfora y consecuentemente se de una interferencia de pozos. Es importante señalar que el sitio 3 se ubica a 95,5 m de la traza de la falla que atraviesa la parte central de la zona, mientras que el sitio 4 se encuentra a 163 m de la misma, por lo que se recomienda el sitio 4. En caso de una posible perforación de pozo de exploración-producción se recomienda una profundidad de 33 metros.

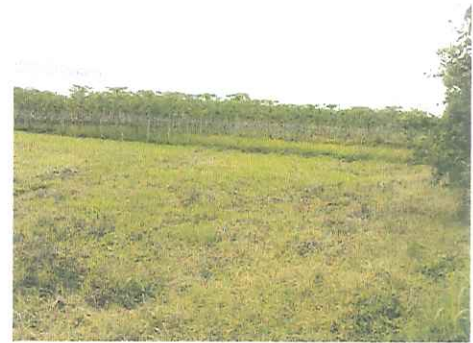
Foto 10: Sitio 2

Ubicación: 426171/393025.

Elevación : 30 m.s.n.m. Pendiente del terreno entre 3 y 4°.

Número de plano: G-712363-2001.

Propietario: Randall Reyes, contacto: 84475795. Contacto suministrado en campo por el Sr. Roger Astua. Se debe contactar con el propietario para solicitar permiso.

Observaciones: Existe cercanía con el tendido eléctrico, se ubica del lado izquierdo del camino en el sentido Playón – Parrita.

Litológicamente este sitio se ubica dentro de la unidad de Depósito Aluvial.

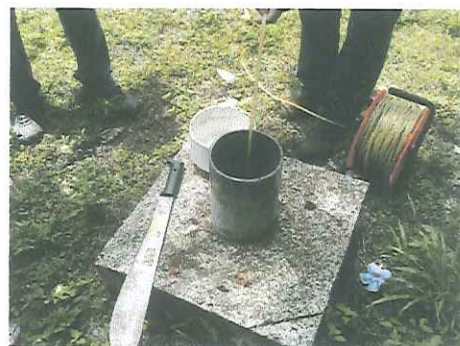
Foto 11: Pozo 1

Condición: Pozo perforado.
Código SENARA: HE-159.
Ubicación: 398016/392617.
Elevación: 18 m.s.n.m.
Nivel estático: 5,11 m.b.n.s.
Brocal: 0,45 m.
Ancho de armado: 6" PVC.
Profundidad reportada (SENARA): 30 m.b.n.s.
Uso: Actualmente en desuso.

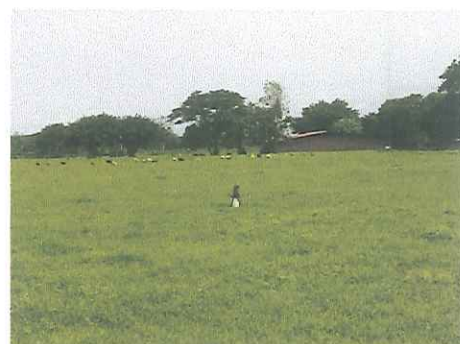
Foto 12: Pozo 2

Condición: Pozo perforado.
Código SENARA: HE-161.
Ubicación: 399939/393186.
Elevación: 20 m.s.n.m.
Nivel estático: 2,17 m.b.n.s.
Brocal: nivel del suelo.
Ancho de armado: 6" PVC.
Profundidad reportada (SENARA): 27 m.b.n.s.
Uso: Doméstico, se ubica dentro de la Hacienda del Sr. Martin Retana.

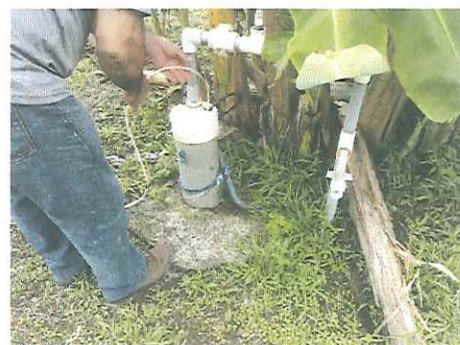
Foto 13: Pozo 3

Condición: Pozo perforado.
Ubicación: 398544/393180.
Elevación: 19,9 m.s.n.m.
Nivel estático: 5,05 m.b.n.s.
Brocal: 0,40 m.
Ancho de armado: 6" PVC.
Uso: Doméstico.

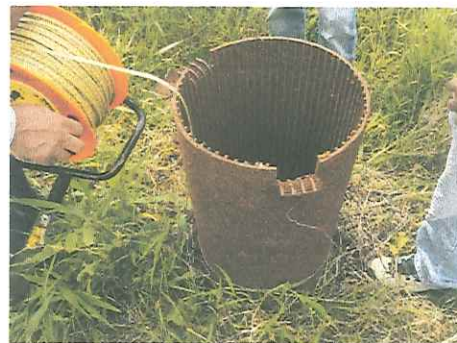
Foto 14: Pozo 4

Condición: Pozo perforado.

Código AyA: N°14-04 Quebrada Amarilla.

Ubicación: 404353/391616.

Elevación: 10 m.s.n.m.

Nivel estático: 3,06 m.b.n.s.

Brocal: 0,7 m.

Ancho de armado: 12" HG.

Uso: Actualmente en desuso.

Observaciones: Fue perforado por el AyA (ANEXO I).

Se desconoce el nombre del propietario de la propiedad donde se ubica el pozo.

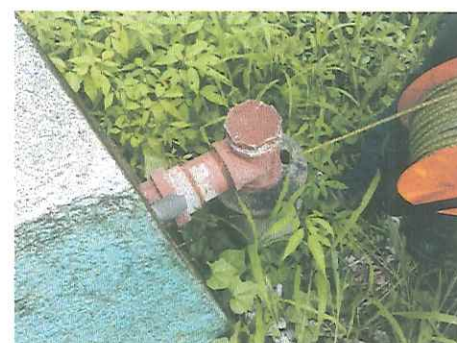
Foto 15: Pozo 5

Condición: Pozo perforado.

Código SENARA: HE-82.

Ubicación: 404498/392634.

Elevación: 13 m.s.n.m.

Nivel estático: 4,27 m.b.n.s.

Brocal: 0,35 m.

Ancho de armado: 8" PVC.

Profundidad reportada (SENARA): 36 m.b.n.s.

Uso: Actualmente en desuso.

Observaciones: Se ubica dentro del proyecto Columbus Height

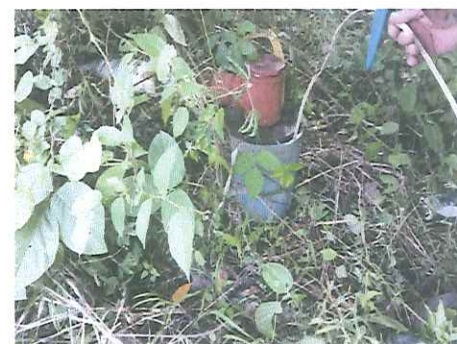
Foto 16: Pozo 6

Condición: Pozo perforado.

Código SENARA: HE-81.

Ubicación: 403614/392961.

Elevación: 25 m.s.n.m.

Nivel dinámico: 4,06 m.b.n.s.

Brocal: 0,35 m.

Ancho de armado: 8" PVC.

Profundidad reportada (SENARA): 30 m.b.n.s.

Uso: Poblacional.

Observaciones: Abastece al proyecto Columbus Heights.

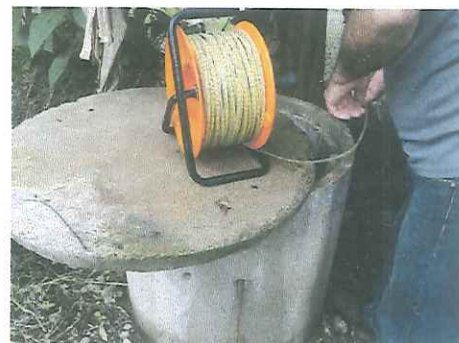
Foto 17: Pozo 7

Condición: Pozo excavado.

Ubicación: 426803/393711.

Elevación: 30 m.s.n.m.

Nivel estático: 5,49 m.b.n.s.

Brocal: 0,70 m.

Ancho de armado: 0,9 m en alcantarilla.

Uso: Actualmente en desuso.

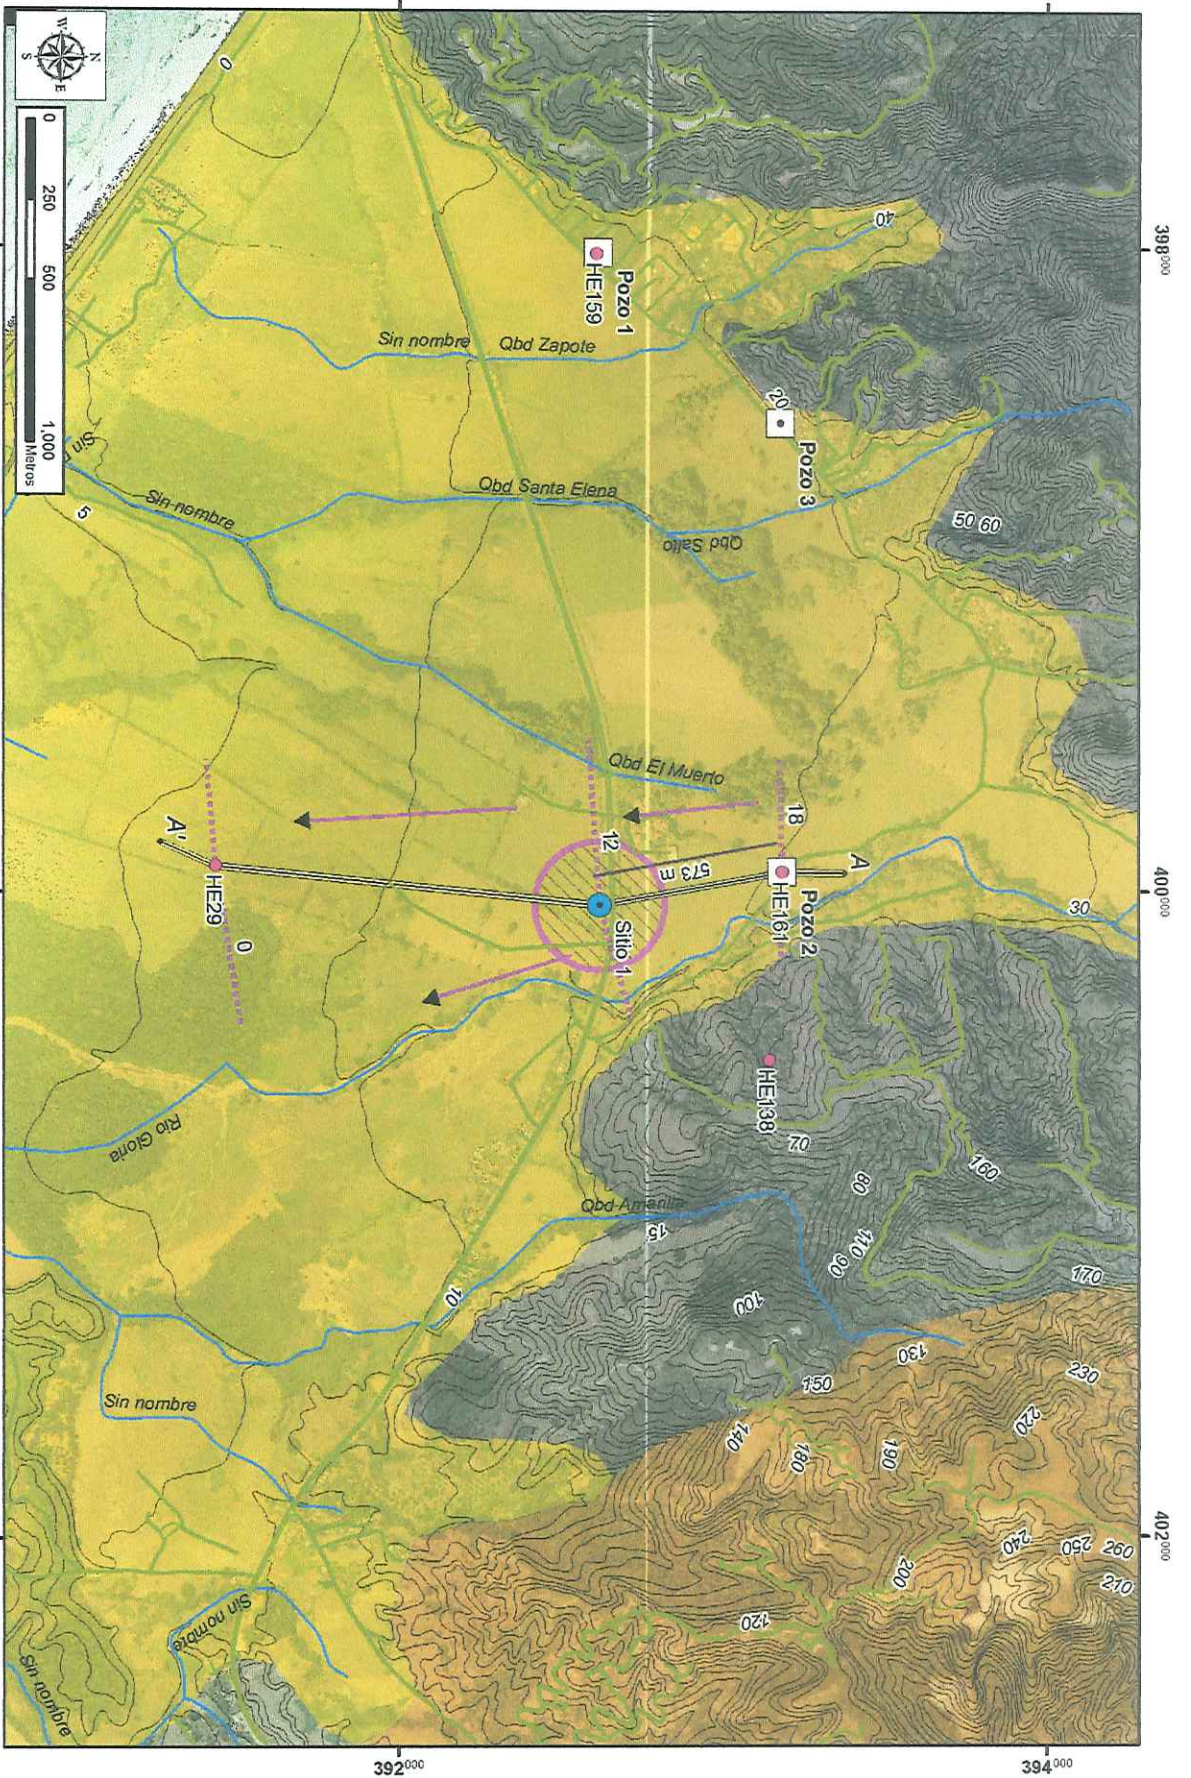
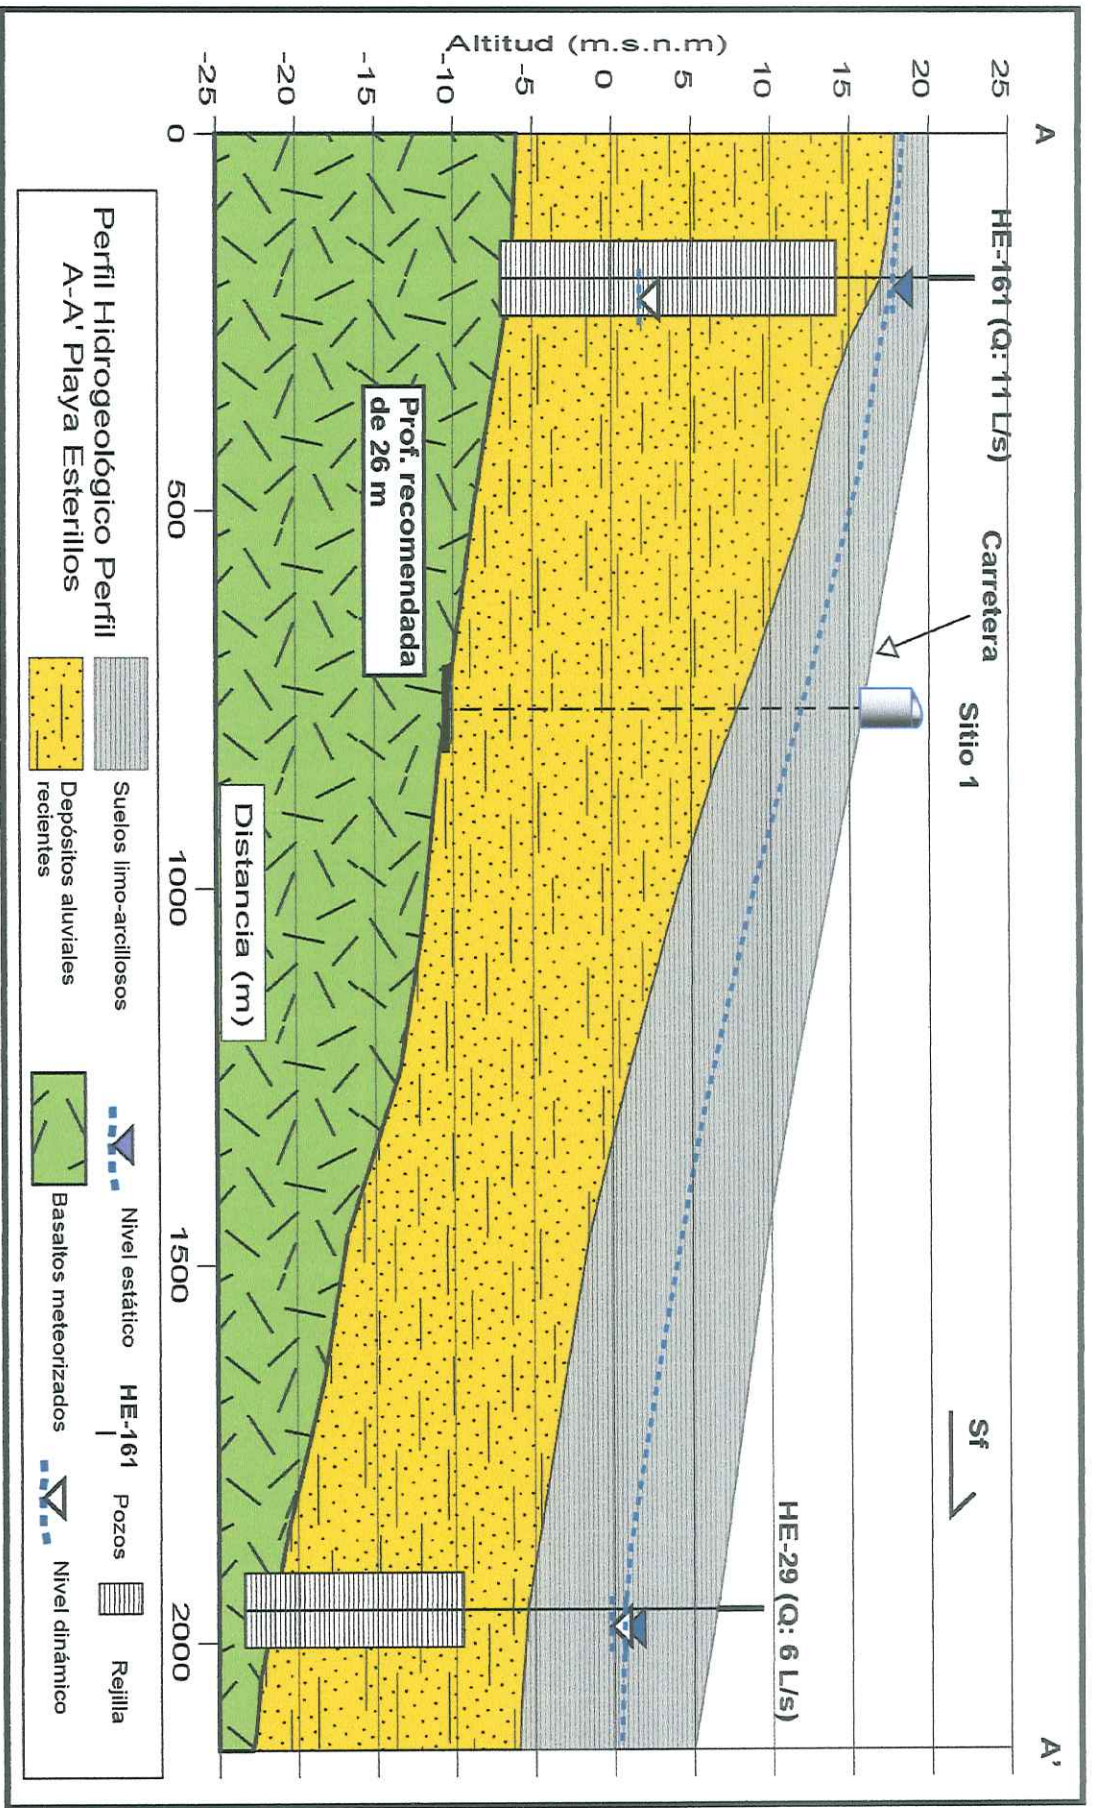
Figura 6: Mapa Hidrogeológico Sitio 1

Se observa en la Figura 6 y en la Figura 7 la ubicación del sitio 1, en las coordenadas 400040/392622, debajo del cual se determina un nivel de agua que estaría ubicado a 3,8 metros de profundidad aproximadamente, proyectando la profundidad del nivel del agua entre los puntos Pozo 2 y Sitio 1, se obtiene un gradiente hidráulico entre las isofreáticas 18 y 12 de $0,011$ para el nivel del agua perteneciente al acuífero aluvial, con una dirección de flujo hacia el S-SE. Se indica que existen 3 unidades litológicas importantes para este sitio, la primera y más somera está compuesta por un suelo limo-arcilloso con un espesor de 7,8 m, subyaciendo a esta capa se encuentra un depósito aluvial fino compuesto por arenas medias y gruesas con bajo contenido de arcilla, con un espesor de 18 m; y por último se encuentra un tramo de basaltos meteorizados cuyo espesor al menos según la profundidad máxima del pozo es de 2 m, sin embargo este puede ser mucho mayor.

Según informes de los pozos HE-161 y HE-29 de la Base de datos del SENARA (ANEXO I) en cuanto a la transmisividad de la unidad aluvial, mediante el método de Galofré esta varía entre $97 \text{ m}^2/\text{d}$ (HE-161) y $740 \text{ m}^2/\text{d}$ (HE-29). En cuanto al espesor de esta misma unidad, este varía entre 23 m (HE-161) y 16 m (HE-29). Se caracteriza este acuífero como libre cubierto.

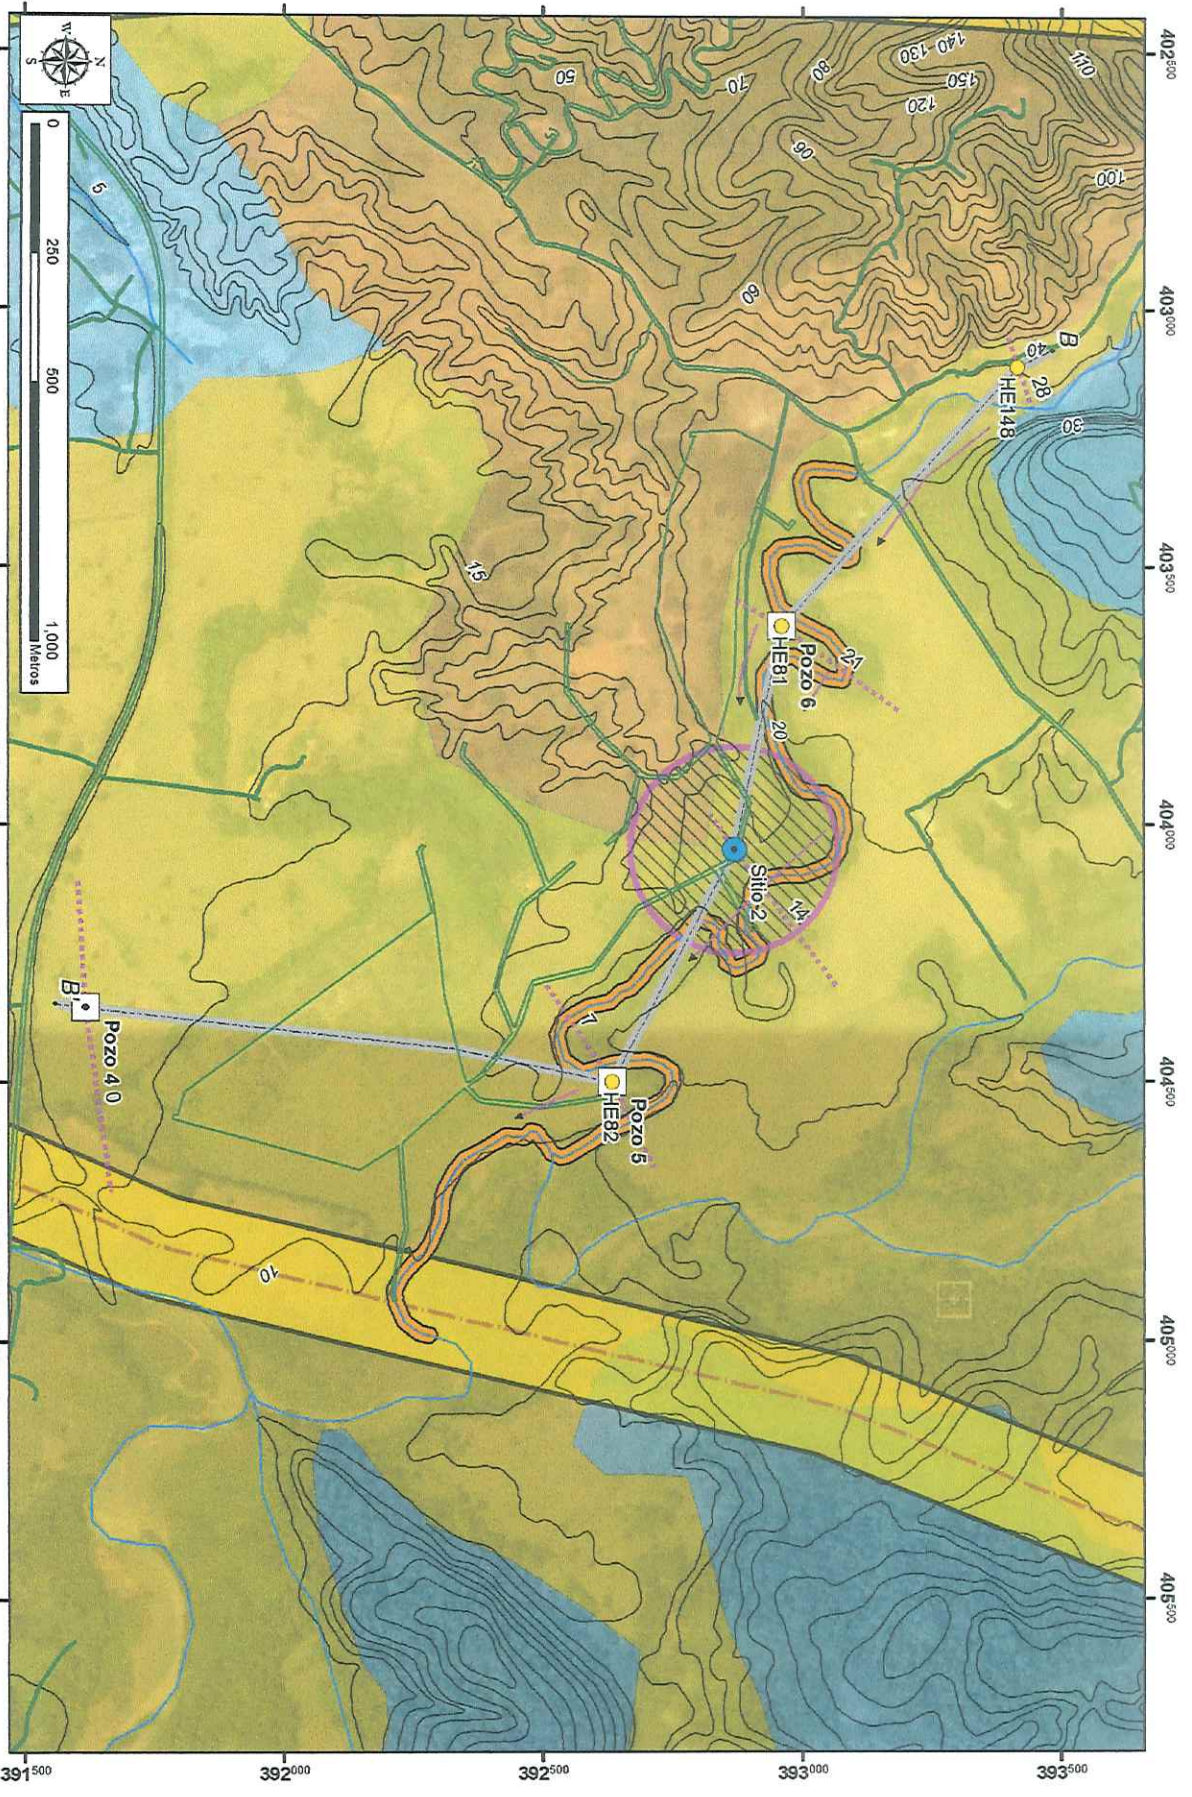
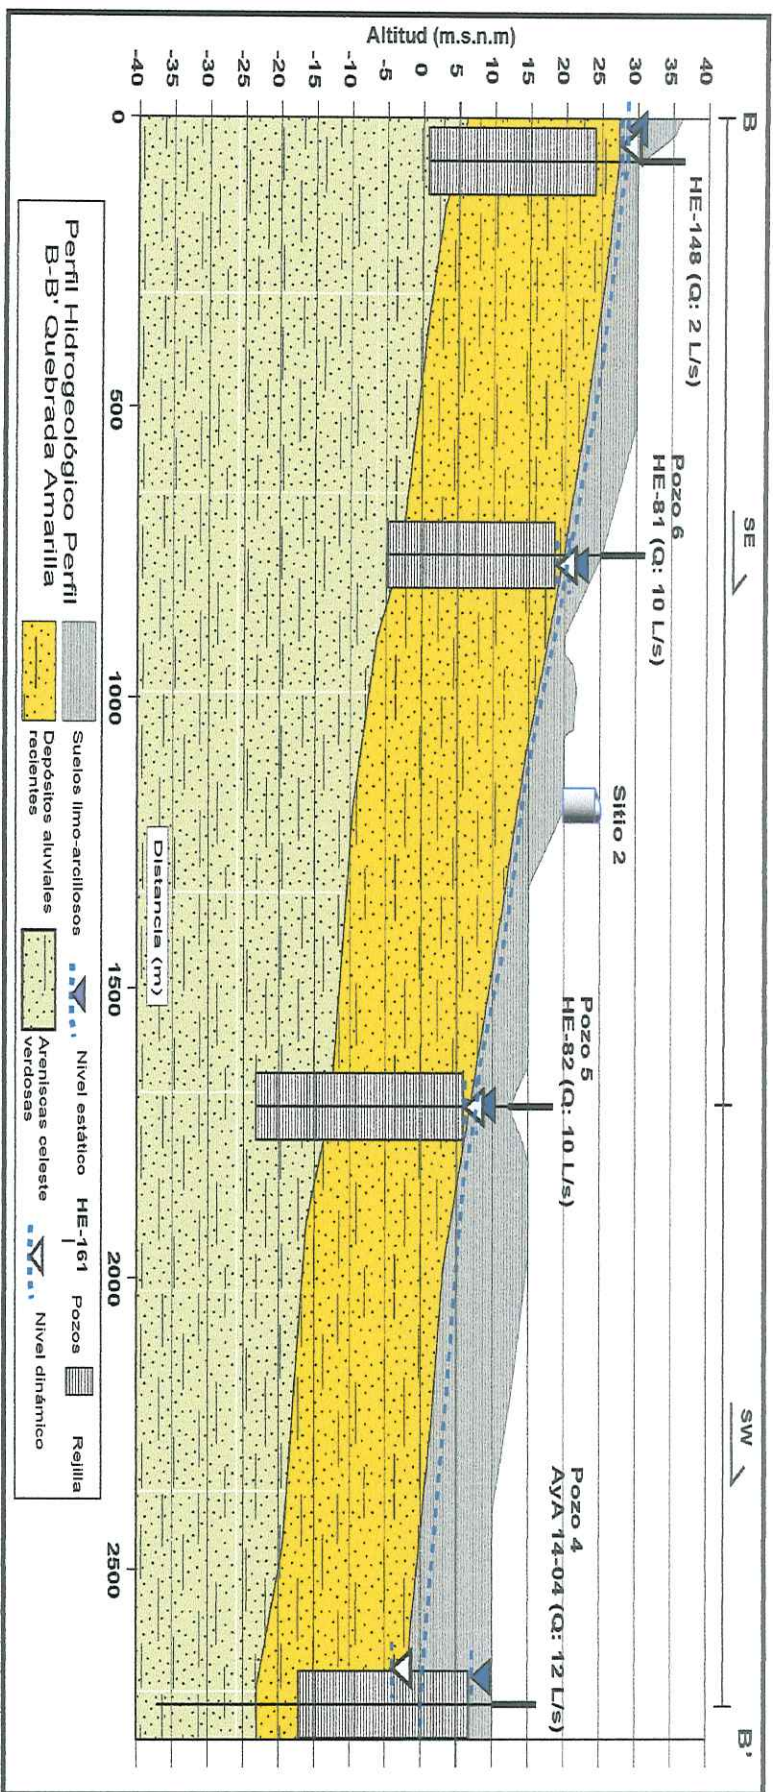
Figura 8: Mapa Hidrogeológico Sitio 2

Se observa en la Figura 8 y Figura 9 la ubicación del sitio 2, en las coordenadas 404048/392870, donde el nivel del agua estaría ubicado a 6 metros de profundidad aproximadamente, proyectando la profundidad del nivel del agua de los pozos 5 y 6, se obtiene un gradiente hidráulico entre las isofreáticas 7 y 21 de *0,015* para el nivel del agua perteneciente al acuífero aluvial, con una dirección de flujo hacia el SE. Se indica que existen 3 unidades litológicas importantes para este sitio, la primera y más somera está compuesta por un suelo limo-arcilloso con un espesor de 6,3 m, subyaciendo a esta capa se encuentra un depósito aluvial fino compuesto por arenas y gravas, con un espesor de 23 m; y por último se encuentra un tramo de areniscas color gris-celeste fracturada cuyo espesor al menos según la profundidad máxima del pozo es de 11 m, sin embargo este puede ser mucho mayor.

Según informes de los pozos HE-148, HE-81, HE-82 y AyA 14-04 de la Base de datos del SENARA y del AyA (ANEXO I) en cuanto al valor de la transmisividad de la unidad aluvial (Pozo HE-81), mediante el método de Galofré, este de 667 m²/d, mientras que los pozos HE-148 y HE-82 los cuales se encuentran captando tanto la unidad aluvial como la de arenisca el valor de transmisividad varía entre 400 m²/d (HE-148) y 667 m²/d (HE-82). En cuanto al espesor de esta misma unidad aluvial, este varía entre 22 m (HE-148) y 28 m (HE-81). Se caracteriza este acuífero como libre cubierto.

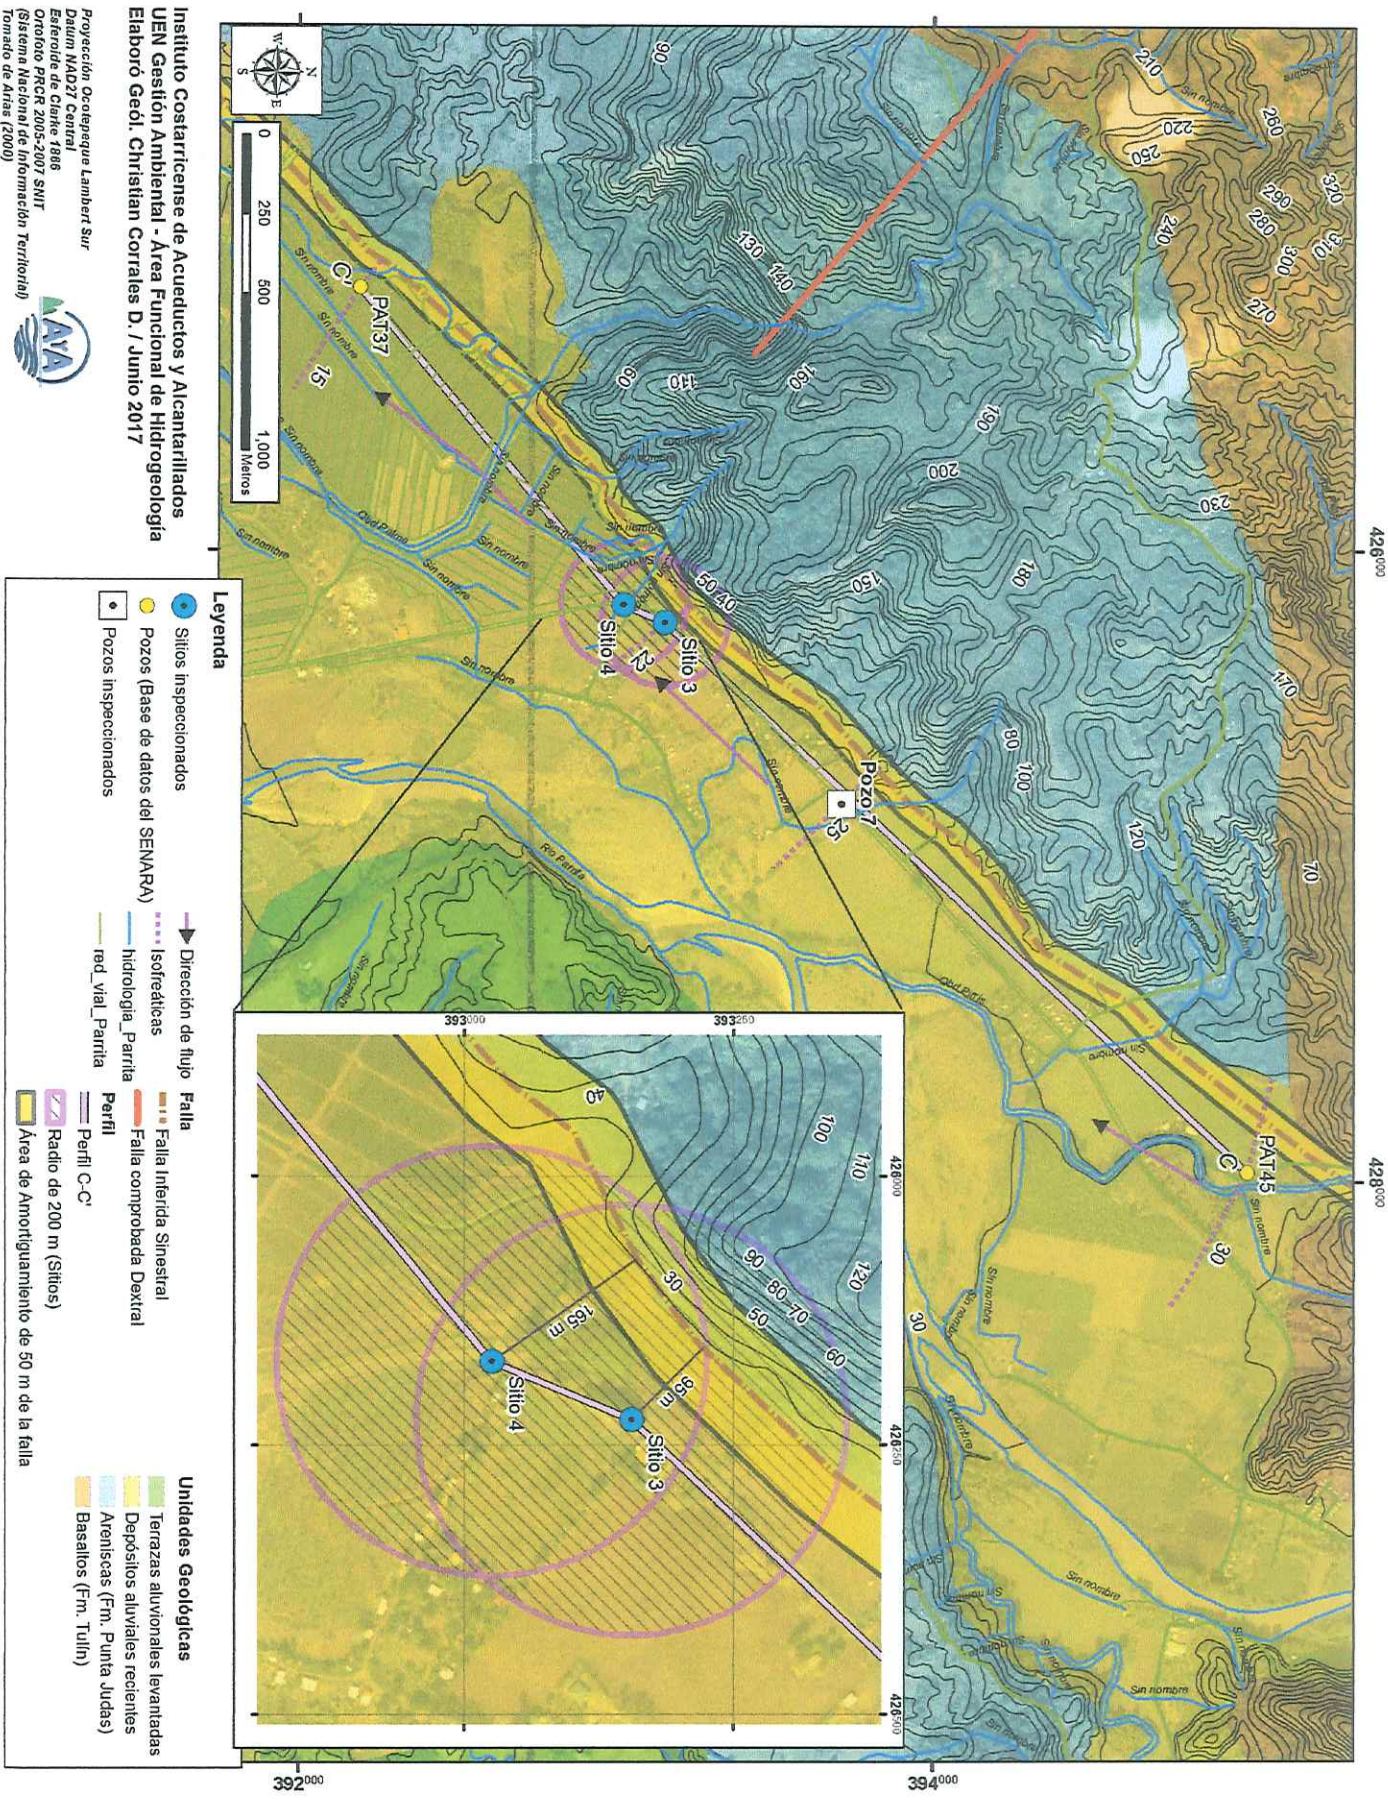
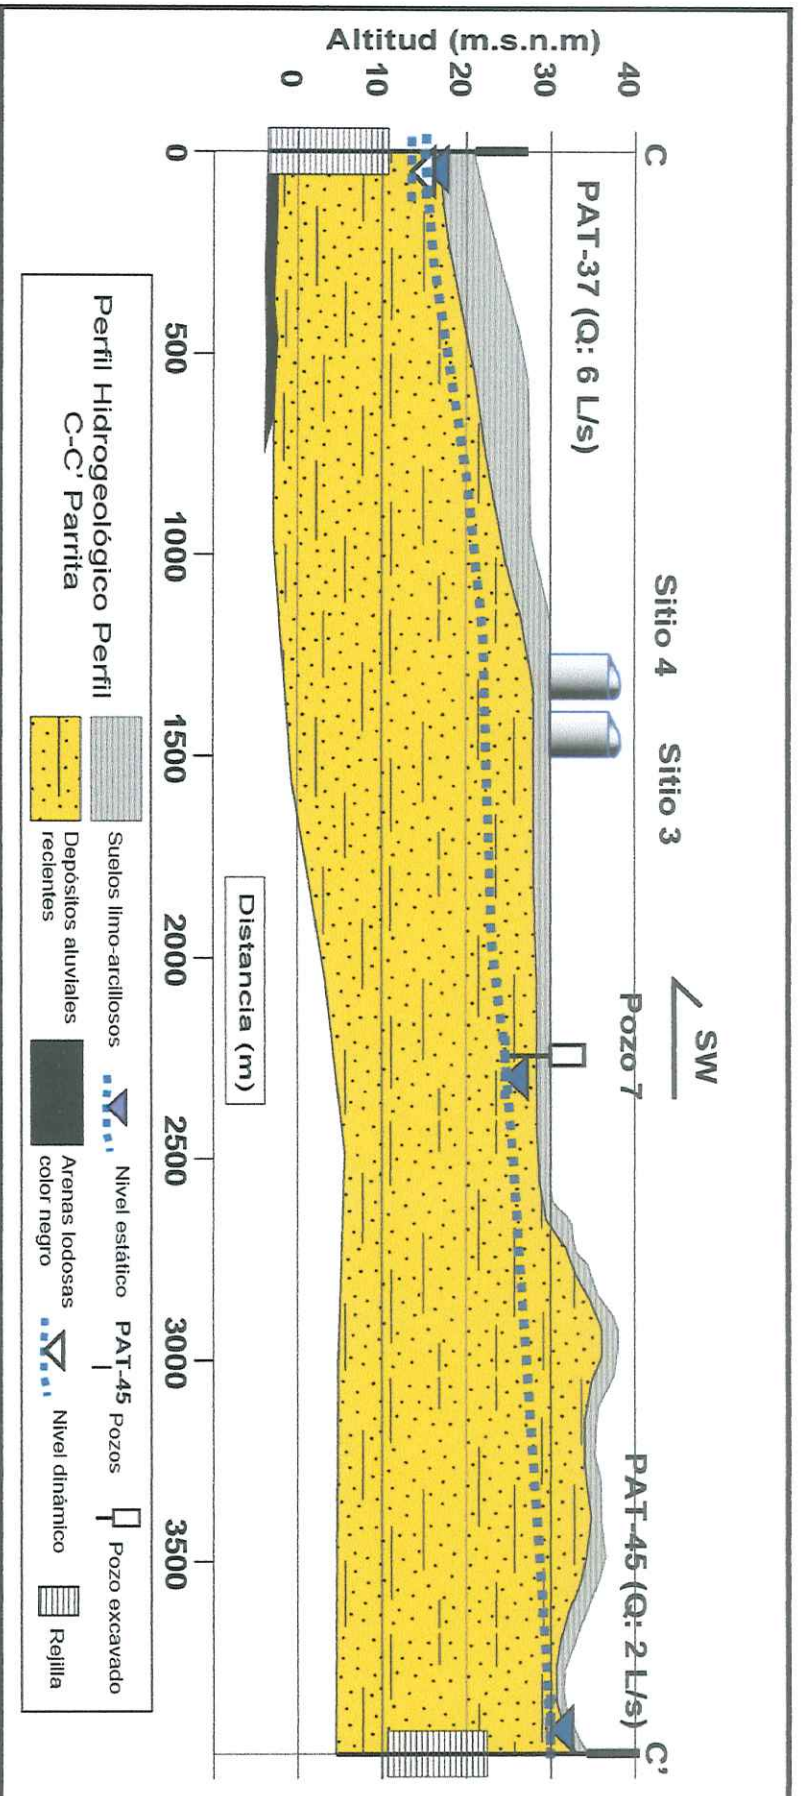
Figura 11: Perfil Hidrogeológico Sitios 3 y 4

Se observa en la Figura 10 y Figura 11 la ubicación de los sitios 3 y 4, en las coordenadas 426226/393155 (Sitio 3) y 426171/393025 (Sitio 4), donde el nivel del agua estaría ubicado a 8 metros de profundidad aproximadamente, proyectando la profundidad del nivel del agua de los pozos PAT-37 y PAT-45, se obtiene un gradiente hidráulico entre las isofreáticas 15 y 30 de *0,004* para el nivel del agua perteneciente al acuífero aluvial, con una dirección de flujo hacia el SW. Se indica que existen 3 unidades litológicas importantes para este sitio, la primera y más somera está compuesta por un suelo limo-arcilloso con un espesor de 2 m, subyaciendo a esta capa se encuentra un depósito aluvial fino compuesto por arenas y gravas, con un espesor de 30 m; y por último se encontró solamente en el pozo PAT-37 un tramo de arenas lodosas color negro cuyo espesor al menos según la profundidad máxima del pozo es de 1 m, sin embargo este puede ser mayor.

Según informes de los pozos PAT-37 y PAT-45 de la Base de datos del SENARA (ANEXO I) en cuanto al valor de la transmisividad de la unidad aluvial, mediante el método de Galofré, este varía entre 400 m²/d (PAT-37) y hasta 9 m²/d (PAT-45). En cuanto al espesor de esta misma unidad, este varía entre 20 m (PAT-37) y 29 m (PAT-45). Se caracteriza este acuífero como libre cubierto debido al espesor de la primera capa de arcilla que sobreyace a la unidad aluvial.
