**INSTITUTO COSTARRICENSE DE ACUEDUCTOS Y ALCANTARILLADOS
UEN DE GESTIÓN AMBIENTAL DEL RECURSO HÍDRICO
ÁREA FUNCIONAL DE HIDROGEOLOGÍA**

**ESTUDIO HIDROGEOLÓGICO:
EVALUACIÓN DE CONDICIONES GEOLÓGICAS E HIDROGEOLÓGICAS DE UN SITIO
SAN GABRIEL DE TURRUBARES, SAN JOSÉ.**

**Supervisión, revisión y VB°:
MSc. Viviana Ramos Sánchez, Hidrogeóloga
Dirección del Área Funcional de Hidrogeología
Abril 2017**

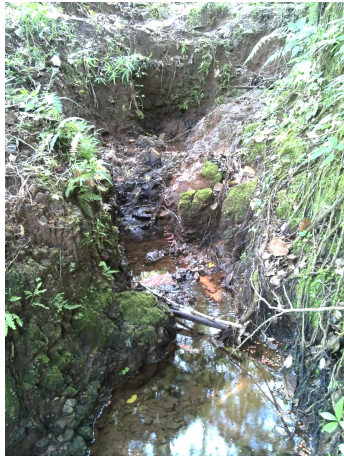
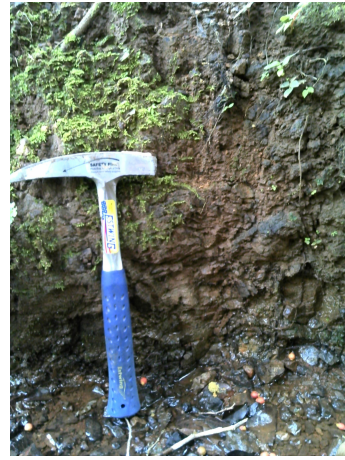
La naciente Tanque, no se encuentra captada, corresponde a un lloradero diseminado. Forma junto con otros aportes una Quebrada, denominada Quebrada Tanque, la cual se ubica aproximadamente a unos 100 m de distancia del tanque de distribución. Se ubica en las coordenadas en Lambert Norte, E 481285 m, N 184393 m.

Dicha quebrada según informó Sr. José Salazar es intermitente, ya que en los meses de verano ambos brazos de la misma en este punto se secan.

En este punto, se observan areniscas de grano fino de color negro. El agua aflora en el contacto entre el suelo y las areniscas. Se observan fracturas cerradas. Esta naciente no se captan por el AyA, únicamente se usan para la finca. Esta naciente no se afora.

Fotografía 1 y 2. Naciente y Quebrara Tanque. Coordenada N 481285 m, E 184393 m., Costa Rica Lambert Norte.

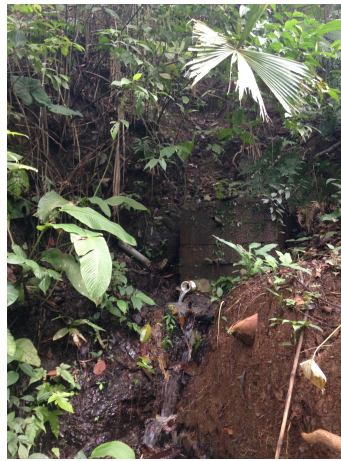
La naciente IDA #1 aflora en la finca de Sr. Jose Salazar. Actualmente se está aforando mensualmente por parte de la UEN Gestión Ambiental – Estudios Básicos. Reporta un caudal mínimo en estado seco en los meses de noviembre de 2014 y febrero de 2015; y un caudal máximo de 2,47 l/s en octubre de 2012.

Fotografía 3. Captación IDA n°1.
Coordenada N 481756 m y E 184780 m,
Costa Rica Lambert Norte.

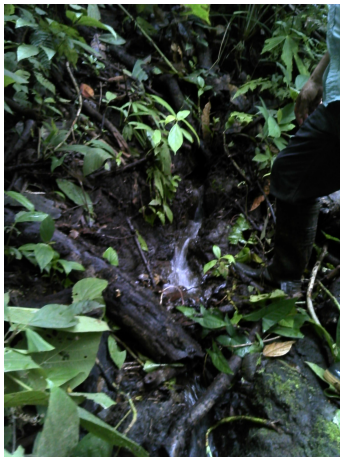
La naciente IDA#2, aflora en la finca del Sr. Guzmán y también se está aforando mensualmente por parte de la UEN Gestión Ambiental – Estudios Básicos. Reporta un caudal mínimo de seco en noviembre de 2014; y un caudal máximo de 4,62 l/s en octubre de 2012.

Fotografía 4. Captación IDA n°2.
Coordenada N 481756 m y E 184780 m,
Costa Rica Lambert Norte.

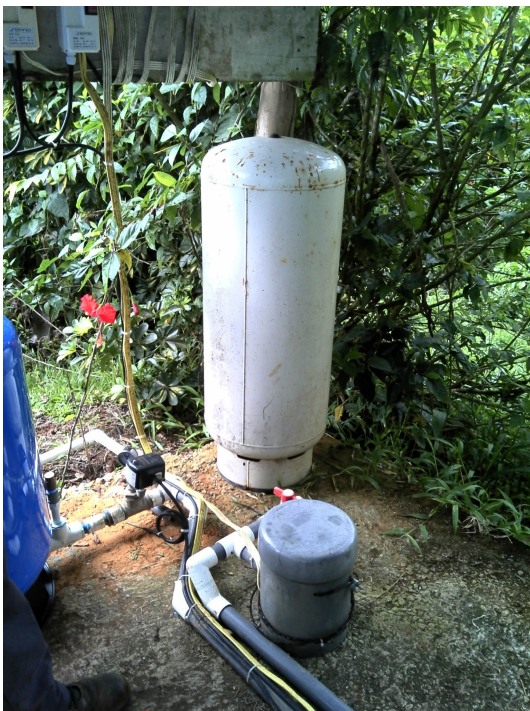
Se ubica en la Finca La Tajona, cuyas coordenadas se indican en la tabla 2, en Lambert Norte. El diámetro de armado del pozo es de 8 pulgadas. Según el personal que labora en la finca, el pozo se seca en el mes de marzo. Según indican en una ocasión cambiaron los cables y éstos salían herrumbrados, pudiendo indicarse que el agua tiene un alto contenido en minerales disueltos, lo cual puede repercutir en la calidad del agua. Tiene una profundidad reportada de 30 m. Y el nivel estático se registra a 10,36 m. Posee un tanque de almacenamiento.

Fotografía 8. Pozo Tajona Coordenada N 481490 m y E 186441 m, Costa Rica Lambert Norte.

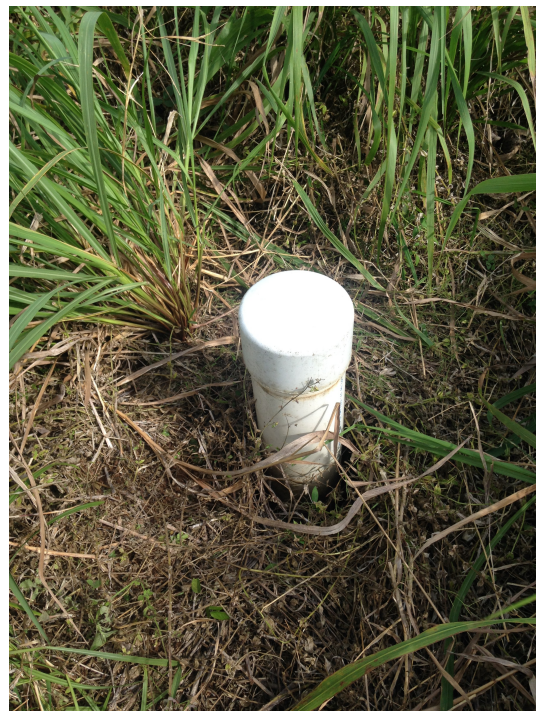
Se ubica en la Finca que cuida el Sr. Siro Picardo, en la cual se encuentran árboles frutales. Las coordenadas de este punto se indican en la tabla 2, en Lambert Norte. El diámetro del pozo es de 6 pulgadas. Tiene una profundidad medida con el tag-line de 41,42 m. Y el nivel estático se encuentra a 24,07 m. El pozo se encuentra en desuso, no está armado con grava.

Fotografía 9. Pozo Siro. Coordenadas N 480876 m y E 186024 m, Costa Rica Lambert Norte.

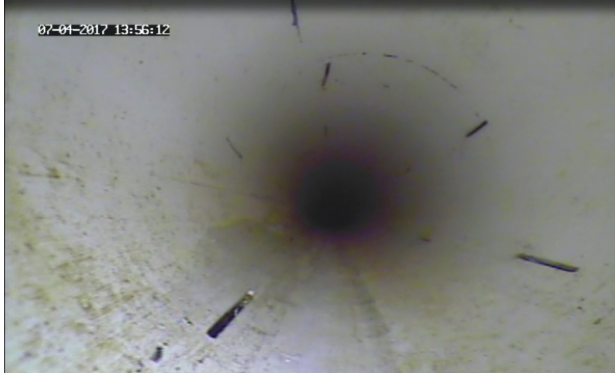
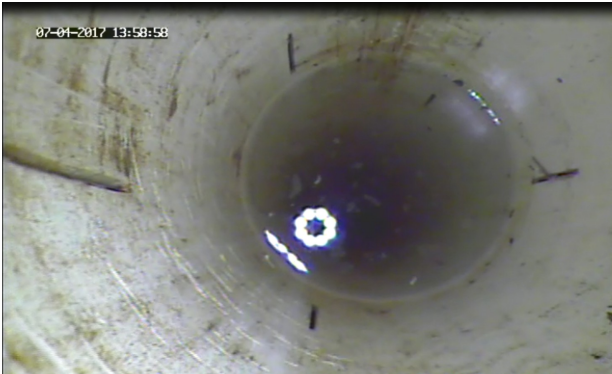
- 0 - 20 m Tubo ciego
- 20 – 27,74 m Tubo ranurado. (Fotografía 10)
- 27,74 m Nivel estático (corroborado con la sonda) (Fotografía 11).
- 27,74 – 31,10 m Tubo ranurado
- 31,10 m Sin armado (Fotografía 12)

<p>Fotografía 10. Interior Pozo Siro, profundidad 22 m. Coordenadas N 480876 m y E 186024 m, Costa Rica Lambert Norte.</p>	<p>Fotografía 11. Interior Pozo Siro, profundidad 27 m. Coordenadas N 480876 m y E 186024 m, Costa Rica Lambert Norte.</p>

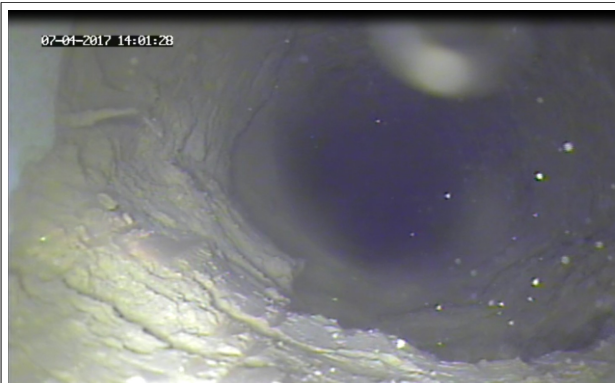
A pesar de que el pozo tiene una profundidad de 41,42 m, con la cámara no se profundizó más de los 31,40 m por riesgo de colapso de las paredes y bloqueo de la cámara.

Fotografía 12. Interior Pozo Siro, Arenisca, profundidad 31,20 m. Coordenadas N 480876 m y E 186024 m, Costa Rica Lambert Norte.

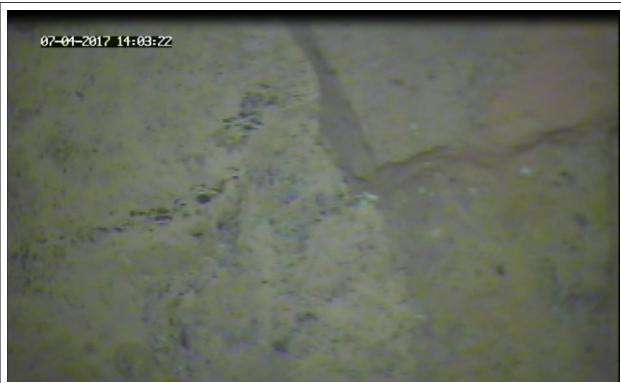
Fotografía 13. Interior Pozo Siro, Arenisca, profundidad 31,40 m (cámara lateral). Coordenadas N 480876 m y E 186024 m, Costa Rica Lambert Norte.

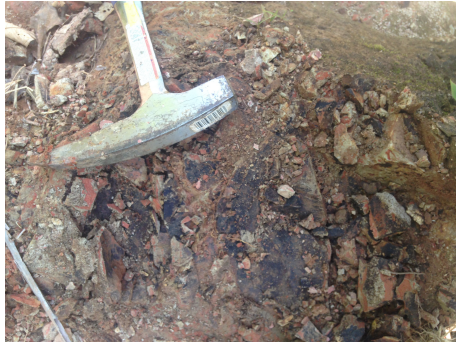
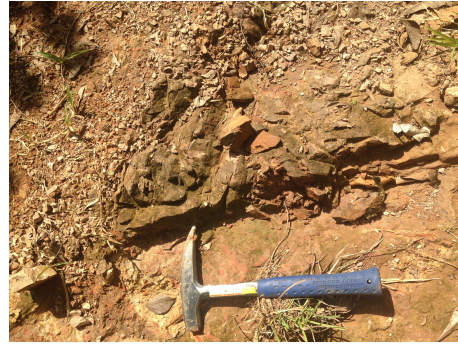
Las lutitas y areniscas de grano medio a fino, en algunas ocasiones se presentan con bastante alteración, formando grandes espesores de suelos. Así como con pátinas de oxidación de colores rojizos, anaranjados. También se observa meteorización esferoidal en los taludes de los caminos.

Fotografía 14 y 15. Lutitas - areniscas de grano fino con diferente grado de meteorización.
Coordenadas N 481156 m y E 187205 m, Costa Rica Lambert Norte.

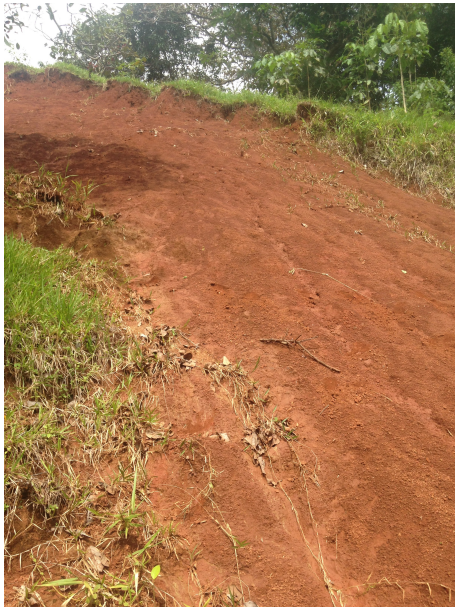
Fotografía 16. Suelo arcilloso, formado por la descomposición de las areniscas y lutitas.
Coordenadas N 480844 m y E 186098 m, Costa Rica Lambert Norte.

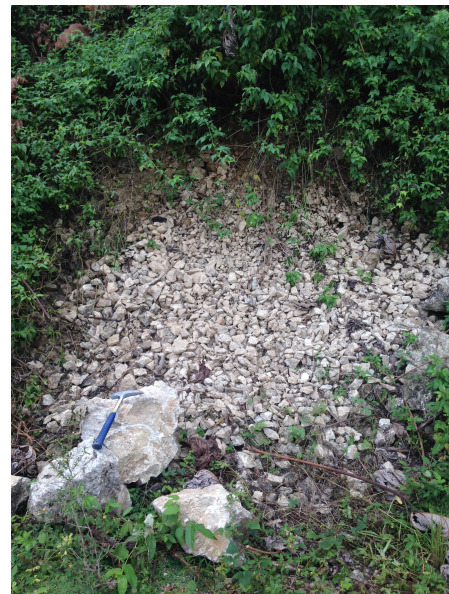
Las calizas se encuentran aflorando en un tajo que actualmente se encuentra abandonado y no se está explotando. Las calizas son de buena calidad geomecánicamente y tienen un espesor de unos 18 m. No se observa la dirección de buzamiento en dichos afloramiento.

Fotografía 17. Calizas de buena calidad.
Coordenadas N 481491 m y E 187321 m, Costa Rica Lambert Norte.
