**INSTITUTO COSTARRICENSE DE ACUEDUCTOS Y ALCANTARILLADOS
UEN DE GESTIÓN AMBIENTAL DEL RECURSO HÍDRICO
ÁREA FUNCIONAL DE HIDROGEOLOGÍA**

**ESTUDIO HIDROGEOLÓGICO:
EVALUACIÓN DE CONDICIONES GEOLÓGICAS E HIDROGEOLÓGICAS DE UN SITIO
SAN GABRIEL DE TURRUBARES, SAN JOSÉ.**

**Supervisión, revisión y VB°:
MSc. Viviana Ramos Sánchez, Hidrogeóloga
Dirección del Área Funcional de Hidrogeología
Abril 2017**

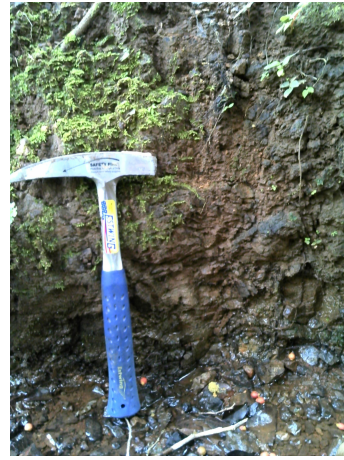
La naciente Tanque, no se encuentra captada, corresponde a un lloradero diseminado. Forma junto con otros aportes una Quebrada, denominada Quebrada Tanque, la cual se ubica aproximadamente a unos 100 m de distancia del tanque de distribución. Se ubica en las coordenadas en Lambert Norte, E 481285 m, N 184393 m.

Dicha quebrada según informó Sr. José Salazar es intermitente, ya que en los meses de verano ambos brazos de la misma en este punto se secan.

En este punto, se observan areniscas de grano fino de color negro. El agua aflora en el contacto entre el suelo y las areniscas. Se observan fracturas cerradas. Esta naciente no se captan por el AyA, únicamente se usan para la finca. Esta naciente no se afora.

Fotografía 1 y 2. Naciente y Quebrara Tanque. Coordenada N 481285 m, E 184393 m., Costa Rica Lambert Norte.

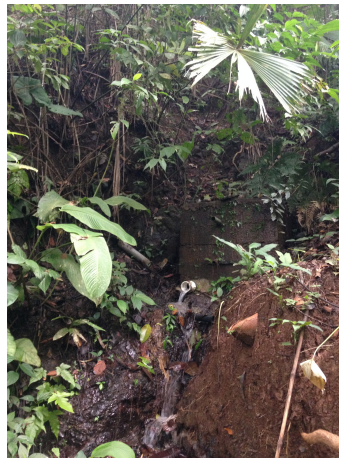
La naciente IDA #1 aflora en la finca de Sr. Jose Salazar. Actualmente se está aforando mensualmente por parte de la UEN Gestión Ambiental – Estudios Básicos. Reporta un caudal mínimo en estado seco en los meses de noviembre de 2014 y febrero de 2015; y un caudal máximo de 2,47 l/s en octubre de 2012.

Fotografía 3. Captación IDA n°1. Coordenada N 481756 m y E 184780 m, Costa Rica Lambert Norte.

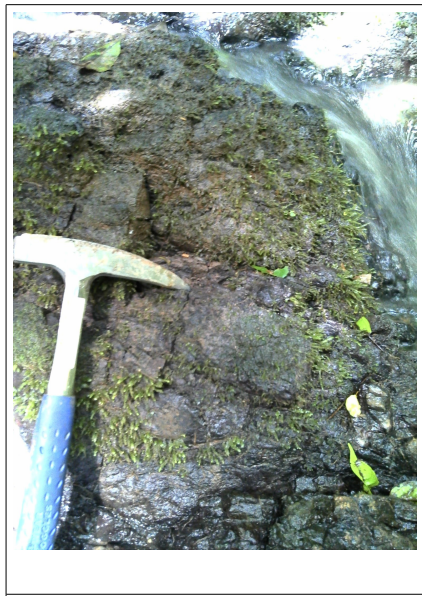
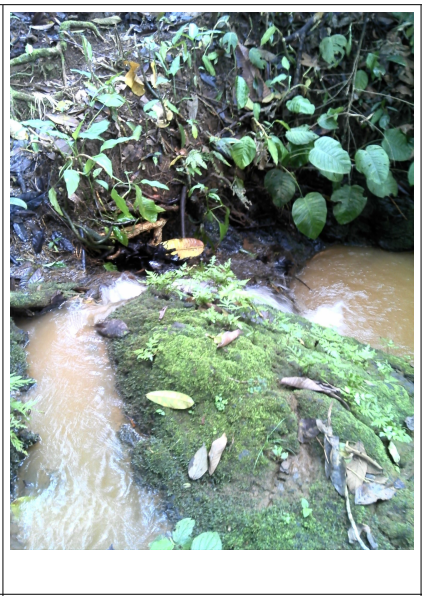
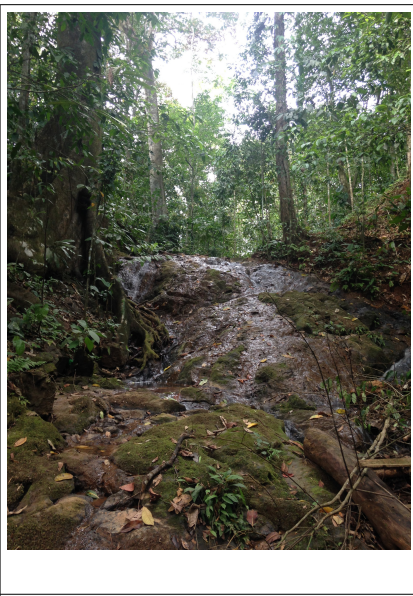
La quebrada Garita y Angulo (**Figura 2**), ubicadas en las fincas de los mismos respectivamente, son aportes de la quebrada Barro que se indicada en la hoja topográfica de Tárcoles.

La quebrada Camarón, se ubica en la Finca del Sr. Marvin, conocido como “Aguamala”, la cual es cuidada por el Sr. Siro Picado. Según reporta, ésta no se seca en ninguna época del año.

<p>Fotografía 5. Quebrada Garita. Coordenada N 481287 m y E 186070 m, Costa Rica Lambert Norte.</p>	<p>Fotografía 6. Quebrada Angulo. Coordenada N 481271m y E 186082 m, Costa Rica Lambert Norte.</p>	<p>Fotografía 7. Quebrada Camarón. Coordenada N 480852 m y E 186156 m, Costa Rica Lambert Norte.</p>

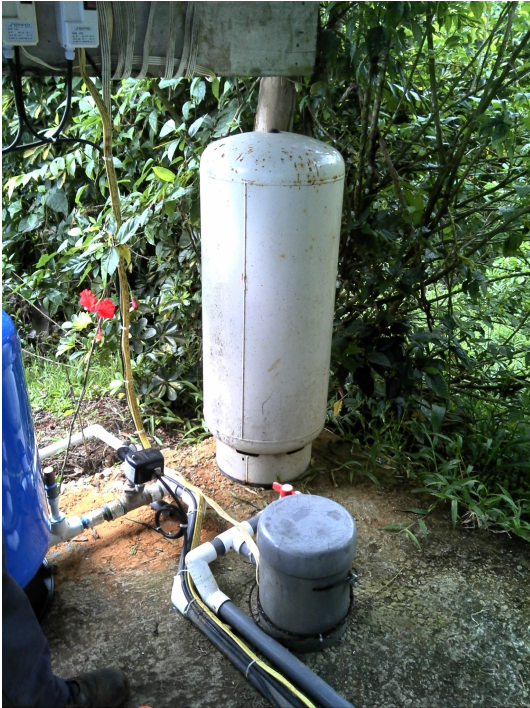
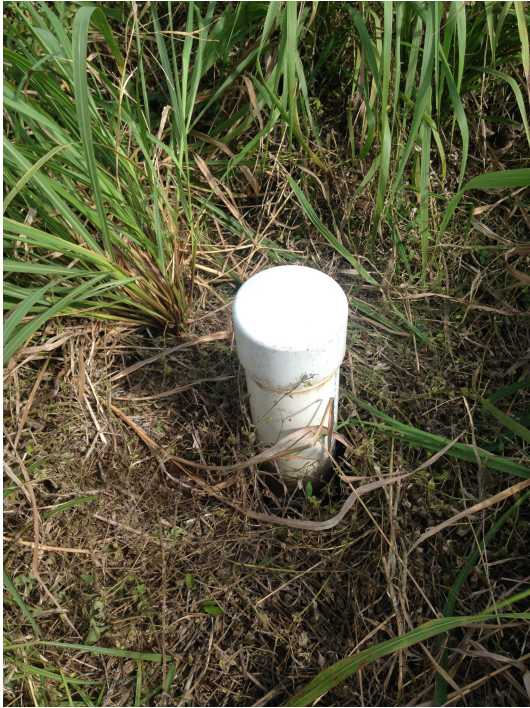
Se ubica en la Finca La Tajona, cuyas coordenadas se indican en la tabla 2, en Lambert Norte. El diámetro de armado del pozo es de 8 pulgadas. Según el personal que labora en la finca, el pozo se seca en el mes de marzo. Según indican en una ocasión cambiaron los cables y éstos salían herrumbrados, pudiendo indicarse que el agua tiene un alto contenido en minerales disueltos, lo cual puede repercutir en la calidad del agua. Tiene una profundidad reportada de 30 m. Y el nivel estático se registra a 10,36 m. Posee un tanque de almacenamiento.

Se ubica en la Finca que cuida el Sr. Siro Picardo, en la cual se encuentran árboles frutales. Las coordenadas de este punto se indican en la tabla 2, en Lambert Norte. El diámetro del pozo es de 6 pulgadas. Tiene una profundidad medida con el tag-line de 41,42 m. Y el nivel estático se encuentra a 24,07 m. El pozo se encuentra en desuso, no está armado con grava.

<p>Fotografía 8. Pozo Tajona Coordenada N 481490 m y E 186441 m, Costa Rica Lambert Norte.</p>	<p>Fotografía 9. Pozo Siro. Coordenadas N 480876 m y E 186024 m, Costa Rica Lambert Norte.</p>

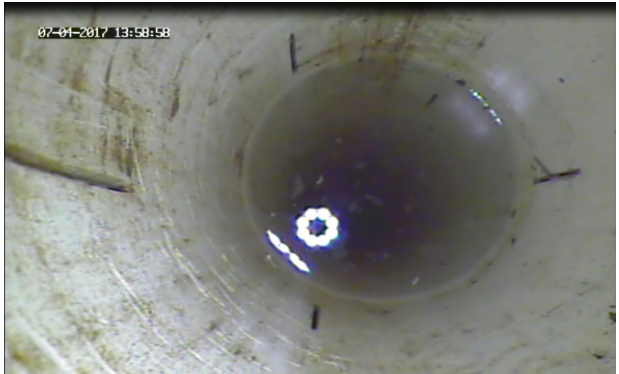
- 0 - 20 m Tubo ciego
- 20 – 27,74 m Tubo ranurado. (Fotografía 10)
- 27,74 m Nivel estático (corroborado con la sonda) (Fotografía 11).
- 27,74 – 31,10 m Tubo ranurado
- 31,10 m Sin armado (Fotografía 12)

<p>Fotografía 10. Interior Pozo Siro, profundidad 22 m. Coordenadas N 480876 m y E 186024 m, Costa Rica Lambert Norte.</p>	<p>Fotografía 11. Interior Pozo Siro, profundidad 27 m. Coordenadas N 480876 m y E 186024 m, Costa Rica Lambert Norte.</p>

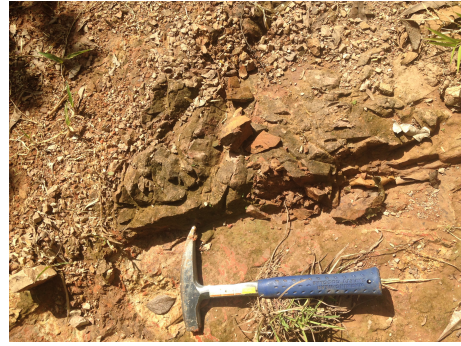
Las lutitas y areniscas de grano medio a fino, en algunas ocasiones se presentan con bastante alteración, formando grandes espesores de suelos. Así como con pátinas de oxidación de colores rojizos, anaranjados. También se observa meteorización esferoidal en los taludes de los caminos.

Fotografía 14 y 15. Lutitas - areniscas de grano fino con diferente grado de meteorización.
Coordenadas N 481156 m y E 187205 m, Costa Rica Lambert Norte.

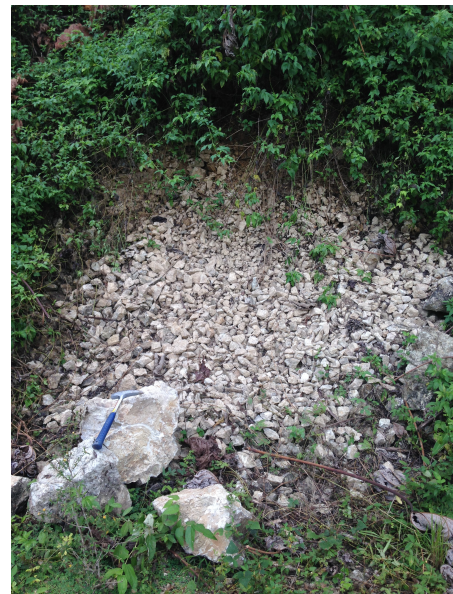
Las calizas se encuentran aflorando en un tajo que actualmente se encuentra abandonado y no se está explotando. Las calizas son de buena calidad geomecánicamente y tienen un espesor de unos 18 m. No se observa la dirección de buzamiento en dichos afloramiento.

Fotografía 17. Calizas de buena calidad.
Coordenadas N 481491 m y E 187321 m, Costa Rica Lambert Norte.

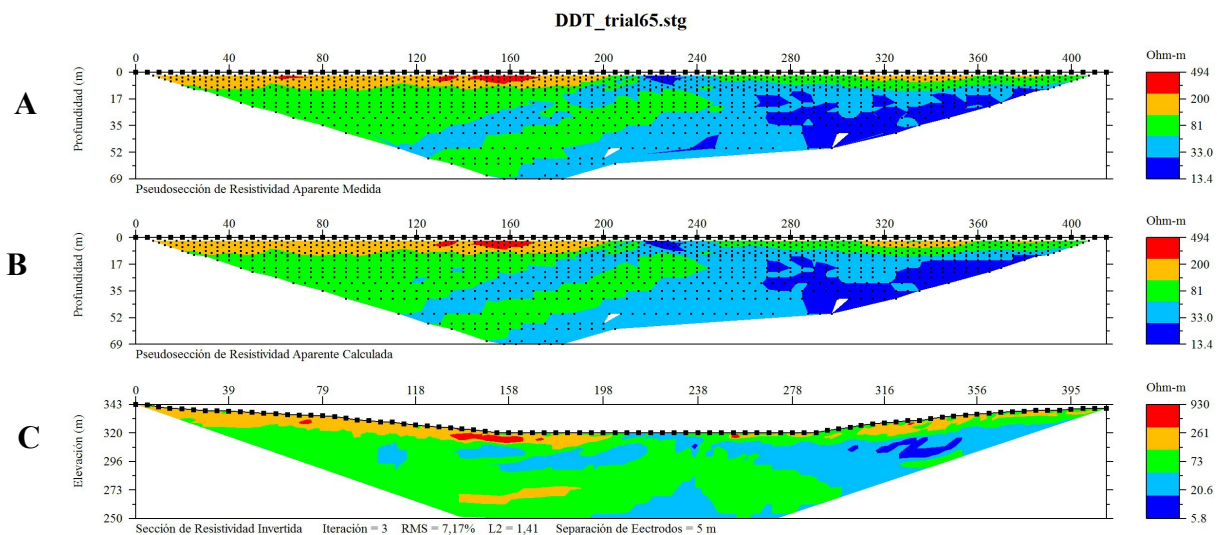
Figura 9. Perfil A: datos de campo. Perfil B: resistividad aparente filtrada. Perfil C: resistividad invertida.

Capa	Correlación	Espesor (m)	Resistividades (Ohm-m)
1	Areniscas meteorizadas	5 – 10	167 - 420
2	Areniscas masivas	< 50	45 - 167
3	Arcillas con bloques de calizas	< 35	17 - 47
