**INSTITUTO COSTARRICENSE DE ACUEDUCTOS Y ALCANTARILLADOS  
UEN DE GESTIÓN AMBIENTAL DEL RECURSO HÍDRICO  
ÁREA FUNCIONAL DE HIDROGEOLOGÍA**

**“INFORME DE RESULTADOS DE VISITA DE CAMPO A NOSARA DE  
NICOYA.  
EVALUACIÓN DE CONDICIONES GEOLÓGICAS-  
HIDROGEOLÓGICAS DEL SITIO NOSARA, NICOYA, GUANACASTE”.**

**ASADA DE NOSARA, NICOYA, GUANACASTE**

**Agosto 2015**

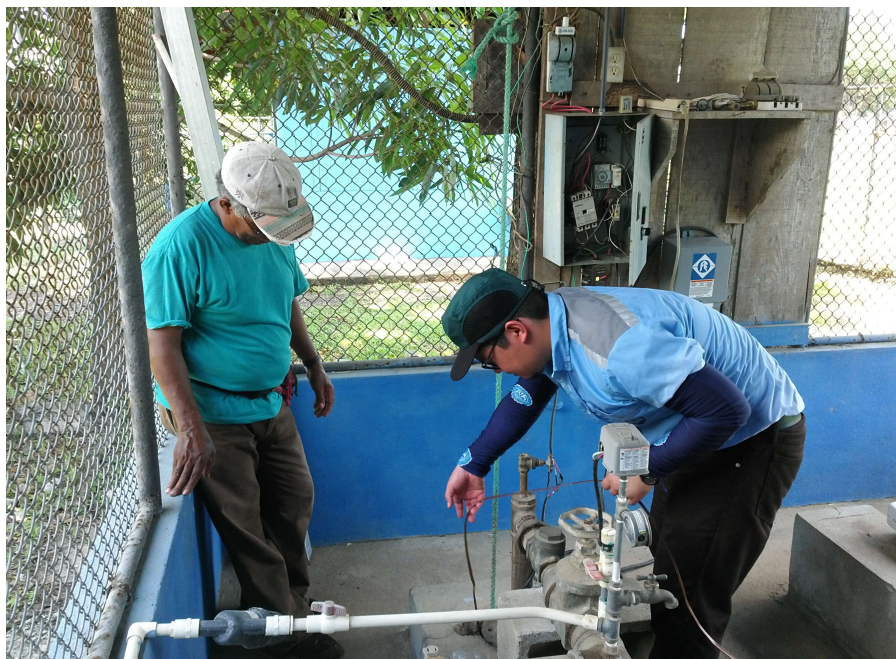
Este pozo se ubica en las coordenadas 355341 E/218548 N, a una costado de la plaza del Nosara Centro, y según nos indicó Don Joaquín Avilés (Fiscal de la ASADA), el pozo es aforado mensualmente reportándose en el último un caudal de 2,5 L/s. Sin embargo se nos hizo notar que el caudal ha estado disminuyendo después del terremoto del 5 de septiembre del 2012, hasta tal punto que si se aumenta el caudal de bombeo, el nivel freático se abate rápidamente hasta el nivel de la bomba.

El pozo cuenta con una bomba de 2 HP, y en el momento de la inspección el nivel dinámico estaba en 8,76 m.b.n.s. Además el pozo tiene una profundidad reportada de 30 m, con un brocal de 0,16 m.

**Foto 1. Pozo 1.** Coordenadas: 355341 E/218548 N

Debido a que la zona ha sido afectada años atrás por sismos, y a partir de la información obtenida del comportamiento que ha mostrado el pozo después del terremoto de septiembre de 2012 principalmente, se recomienda realizar un revisión del estado de la rejilla de este pozo, con el fin de determinar si existe obstrucción en la rejilla, para lo cual se baja una cámara por el pozo de tal manera que permita hacer una valoración cualitativa de la misma y ver el armado del pozo, en caso de que el pozo presente obstrucción en las rejillas, se recomienda hacer una limpieza y desarrollo, así como una prueba de bombeo para conocer el caudal real del pozo.

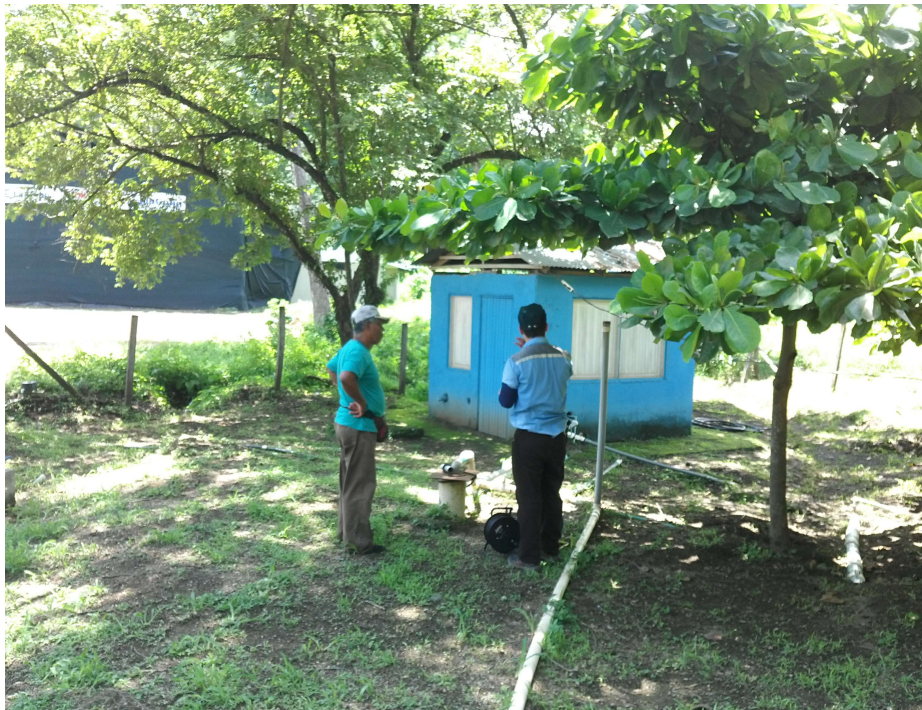
Se encuentra ubicado en las coordenadas 355588 E/ 218259 N a 15 m de la calle pública (foto 2). Este pozo presenta el mismo problema que el pozo 1, ya que también ha venido disminuyendo su caudal después del terremoto de septiembre del 2012.

Este pozo es bombeado con un caudal de 2,5 L/s, y para el momento de la visita estaba siendo bombeado, y se midió un nivel dinámico de 22,93 m.b.n.s. Además el pozo tiene una profundidad reportada de 25 m, con un brocal de 0,4 m.

**Foto 2. Pozo 2.** Coordenadas: 355588 E/ 218259 N

Para este pozo, al igual que para el anterior (pozo 1) se recomienda realizar un revisión del estado de la rejilla de este pozo, así como determinar el armado del mismo, esto con objetivo de ubicar la bomba en el mejor punto posible, de tal manera que la turbulencia provocada por la bomba, no genere problemas por acumulación de arenas en las rejillas. En caso de presentar obstrucciones, se recomienda realizar una limpieza y desarrollo del pozo, así como una prueba de bombeo para determinar el caudal real.

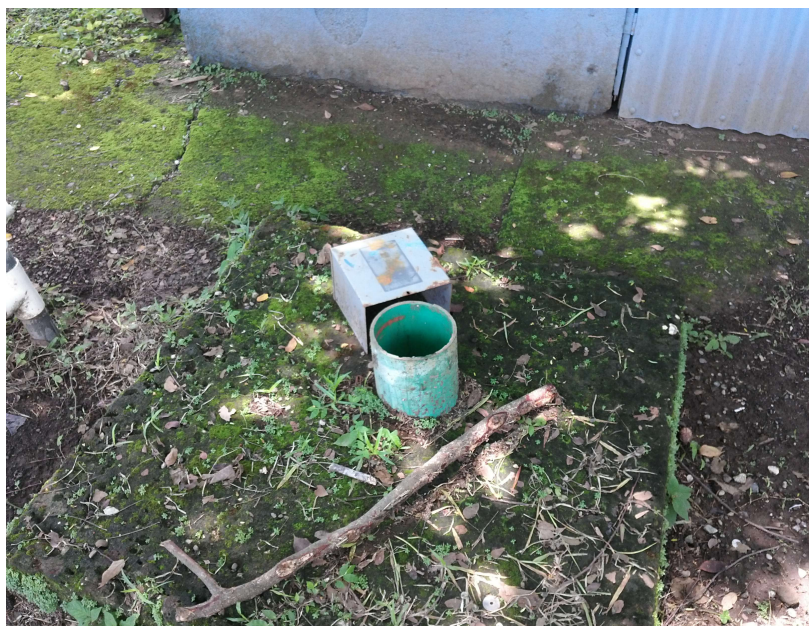
Muy cerca de este pozo (pozo 2) se encuentra un piezómetro (foto 3) en las coordenadas 355592 E/218260 N, el cuál tiene una profundidad de 29,77 m y un nivel estático de 11,03 m.b.n.s., sin embargo cabe mencionar que este nivel se encuentra influenciado por el bombeo en el pozo 2.

**Foto 3. Piezómetro.** Coordenadas: 355592 E/218260 N

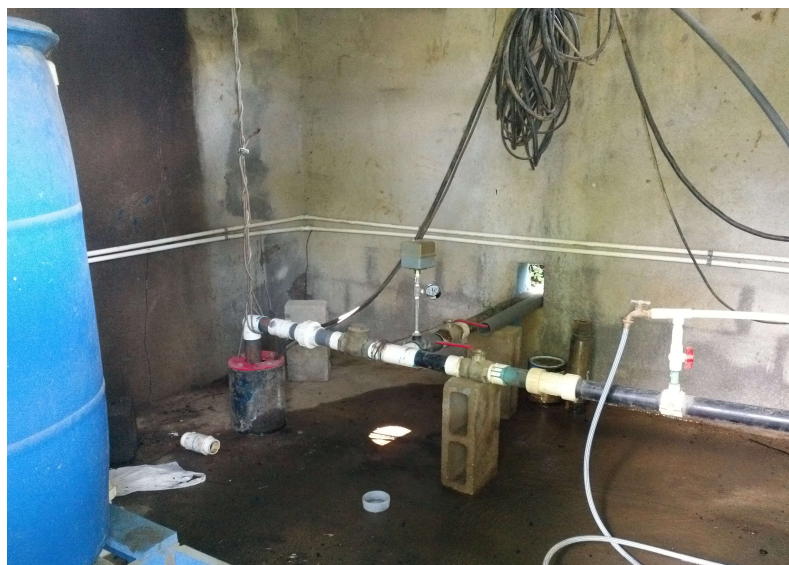
Este pozo se ubica en las coordenadas 355870 E/217841 N, a 13 m de la calle pública y el mismo bombea directamente al tanque. Además cuenta con una bomba de 3 HP la cual bombea un caudal de 2,8 L/s. En el momento de la inspección el nivel dinámico estaba en 8,22 m.b.n.s., y no se conoce la profundidad total del pozo. El diámetro de armado es de 6 pulgadas.

**Foto 4. Pozo 3.** Coordenadas: 355870 E/217841 N

Aunque se nos indicó que este pozo no ha presentado problemas de disminución de caudal, sin embargo se recomienda ingresar una cámara al pozo para determinar el armado del mismo, esto con objetivo de ubicar la bomba en el mejor punto posible, para evitar problemas de obstrucción de sedimentos en la rejilla en un futuro. De igual manera, en caso de presentar obstrucción en las rejillas, se recomienda hacer una limpieza y desarrollo, así como también una prueba de bombeo para conocer el caudal real del pozo.

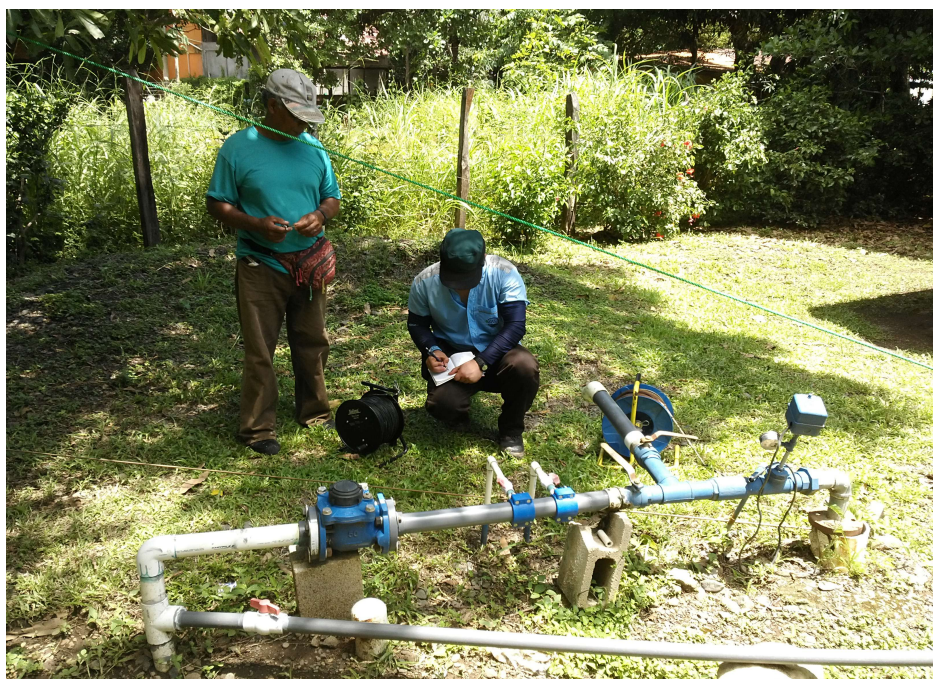
Se encuentra ubicado en las coordenadas 356140 E/ 217457 N a 10 m de la calle pública. Este pozo tiene una válvula casi cerrada, ya que si no se regula lo suficiente el caudal, el nivel freático se abate con rapidez.

Este pozo cuenta con una bomba de 5 HP, y bombea un caudal de 1,85 L/s. Para el momento de la visita se estaba bombeado, por lo que se midió un nivel dinámico de 11,91 m.b.n.s. Además el pozo tiene una profundidad reportada de 18 m.

**Foto 4. Pozo 4.** Coordenadas: 356140 E/217457 N

Se recomienda realizar un revisión del estado de la rejilla, para determinar si la misma presenta problemas de obstrucción, así como determinar el armado del pozo, esto con el objetivo de ubicar la bomba en el mejor punto posible, para evitar problemas de obstrucción

de sedimentos en la rejilla. En caso de presentar obstrucción en las rejillas, se recomienda realizar una limpieza y desarrollo del pozo, al igual que una prueba de bombeo, ya que no se tiene información de si al mismo se le ha efectuado alguna.

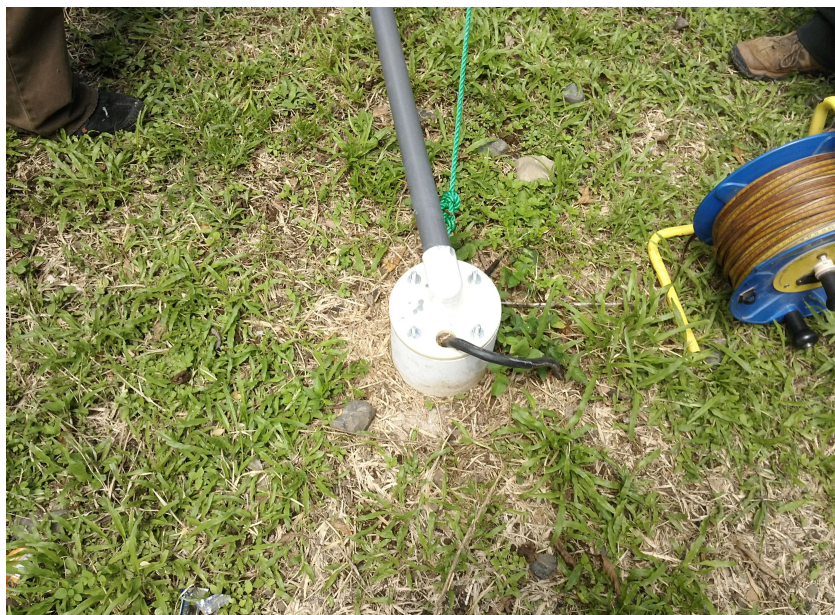
Se encuentra ubicado a 5 m de distancia del pozo 4 en las coordenadas 356141 E/ 217462 N. Este pozo cuenta con una bomba de 2 HP y bombea un caudal de 2,8 L/s. Además el pozo tiene una profundidad reportada de 31 m, sin embargo no se pudo medir la profundidad a la que se encuentra el nivel freático, ya que la tapa del pozo no cuenta con un orificio por donde ingresar la sonda.

**Foto 5. Pozo 5.** Coordenadas: 356141 E/217462 N

Este pozo no ha presentado problemas de disminución de caudal, sin embargo se recomienda ingresar una cámara al pozo para determinar el armado del mismo, esto con objetivo de ubicar la bomba en el mejor punto posible, para evitar problemas de obstrucción de sedimentos en la rejilla en un futuro.

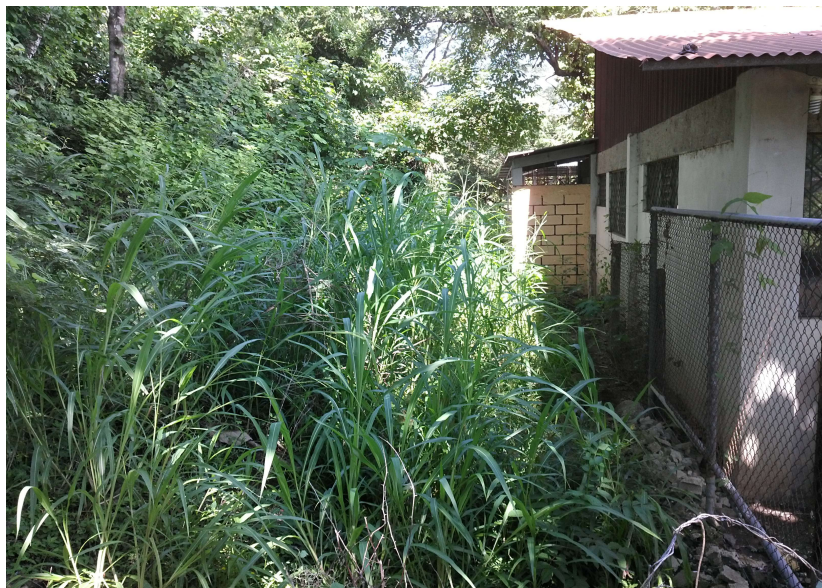
Este sitio se ubica en una loma (cerro residual) a 450 m hacia el sureste de la plaza de deportes de Nosara centro, en las coordenadas 355700 E/ 218334 N (Figura 2), en medio de la llanura aluvial donde en dicha loma afloran areniscas masivas de color gris, las cuales se encuentran fracturadas. Este punto se ubica hacia la base de la loma en la ladera noreste el cual limita con una construcción abandonada (foto 6), además cabe mencionar que el tanque de agua 1 (foto 7) se ubica en la cima de esta loma.

**Foto 6. Sitio 1.** Coordenadas: 355341 E/ 218548 N

3.4. El sitio 1 se ubica en piedemonte cerca de un cerro residual, por lo que es de esperar que el espesor del aluvión no sea representativo. Por tal motivo se recomienda realizar una línea de sondeos eléctricos verticales (SEVs), con el fin de determinar el espesor del aluvión.

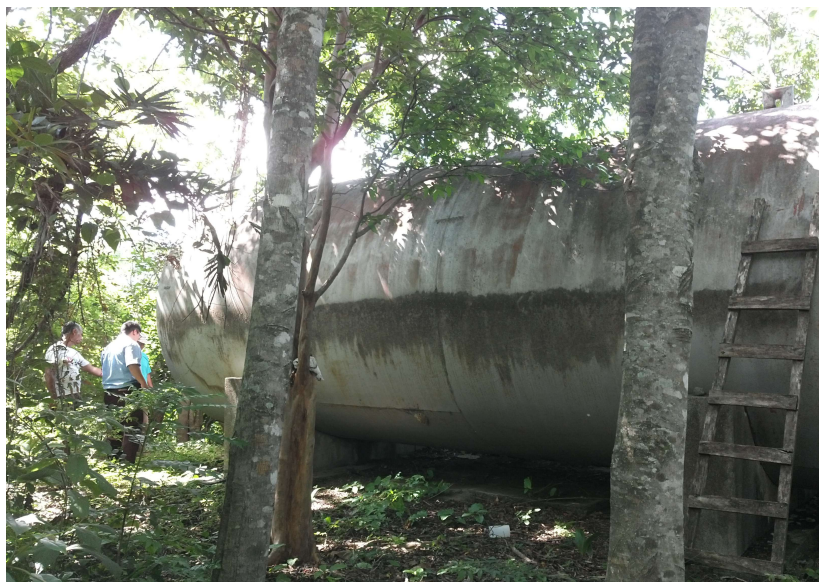
**Foto 7. Sitio 1.** Coordenadas: 355703 E/ 218269 N

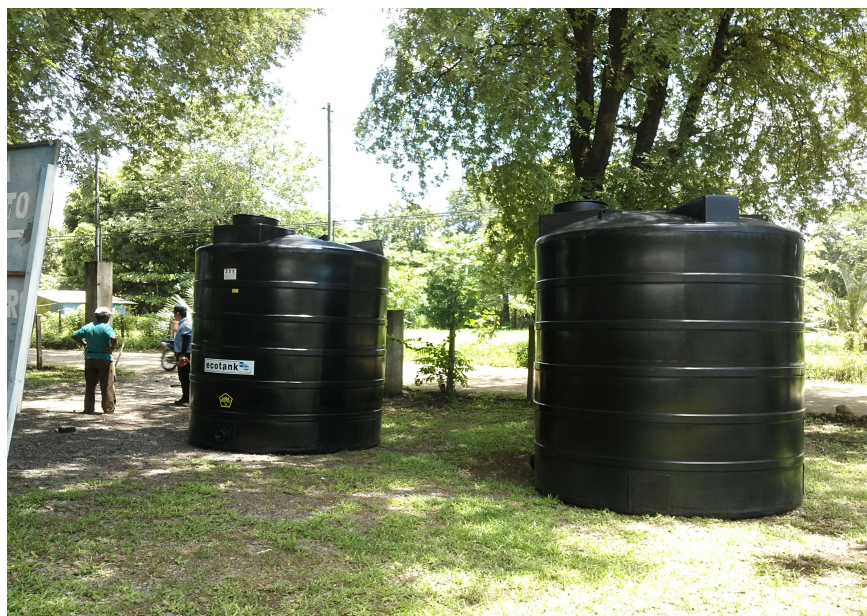
Este punto se localiza en las coordenadas 356180 E/ 217482 N, a 25 m de distancia de los pozos 4 y 5, y a 3 m de la calle pública, en un lote que actualmente se está pagando por la ASADA, y en donde en el momento de la visita, se ubicaban dos tanques de agua donados por el AyA a la ASADA (foto 8). Además en este sitio se encuentran las oficinas centrales de la ASADA de Nosara.

Al igual que los pozos 4 y 5, este sitio se encuentra ubicado en la llanura aluvial donde afloran sedimentos aluviales. Además se encuentra a 250 m de distancia del piedemonte, donde termina la llanura aluvial e inicia la ladera (Figura 2).

**Foto 8. Sitio 2.** Coordenadas: 356180 E/217482 N

En este punto se encuentran condiciones favorables geológicas e hidrogeológicas, por lo que se recomienda realizar una línea de sondeos eléctricos verticales (SEVs), con el fin de determinar el espesor del aluvión. No obstante se hace la acotación, de los pozos 4 y 5 se encuentran ubicados muy cerca de este sitio, por lo que es necesario realizar un estudio de interferencia. Adicionalmente en la base de datos de SENARA se reporta el pozo GA-43 a 182,07 m de distancia, en las coordenadas 356175 E/217300 N, propiedad de Terry Kennedy, sin registro litológico, el cual debe ser considerado en el estudio de interferencia.

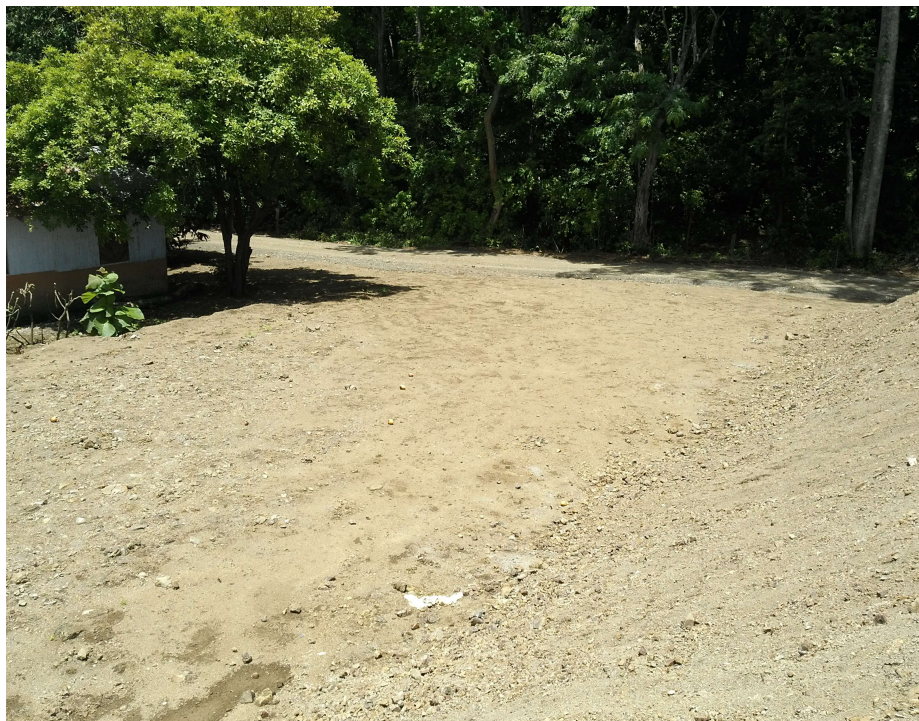
El sitio 3 se encuentra ubicado en las coordenadas 356740 E/218079 N, a 30 m de distancia de la calle pública, a 220 m del río Nosara y a 230 m del piedemonte (Figura 2). En cuanto al propietario de este lote, el mismo ha propuesto donarlo en caso de ser considerado apto para la perforación de un pozo de extracción de aguas subterráneas.

Aunque este punto se encuentra en las intermediaciones de la llanura aluvial, afloran areniscas carbonatadas masivas de color gris, las cuales se encuentran fracturadas. Sin embargo el afloramiento de estas areniscas se reduce a un alto topográfico ubicado en la llanura aluvial (cerro residual), por lo que estas areniscas se encuentran rodeadas de depósitos aluviales (aluvión).

**Foto 6. Sitio 3.** Coordenadas: 371408 E/207784 N

Este sitio presenta condiciones favorables geológicas e hidrogeológicas, sin embargo se recomienda realizar una línea de sondeos eléctricos verticales (SEVs) a lo largo de la calle pública, con el objetivo de determinar el espesor de las areniscas. Adicionalmente es necesario realizar estudio de interferencia de pozos, ya que este sitio se encuentra a 137,35 m del pozo GA-47 registrado en la base de datos de SENARA , en las coordenadas 356675 E/218200 N, propiedad de James Ik. Carr., el cual cuenta con registro litológico.
