**INSTITUTO COSTARRICENSE DE ACUEDUCTOS Y ALCANTARILLADOS
UEN DE GESTIÓN AMBIENTAL DEL RECURSO HÍDRICO
ÁREA FUNCIONAL DE HIDROGEOLOGÍA**

**ESTUDIO HIDROGEOLÓGICO: EVALUACIÓN DE CONDICIONES GEOLÓGICAS E
HIDROGEOLÓGICAS DE UN SITIO PARA UBICACIÓN DE UN POZO DE EXPORACIÓN
PRODUCCIÓN EN SAN JOSE DE UPALA, ALAJUELA.**

**MSc. Viviana Ramos Sánchez, Hidrogeóloga
Directora a.i. UEN Gestión Ambiental
Dirección del Área Funcional de Hidrogeología
Septiembre 2017**

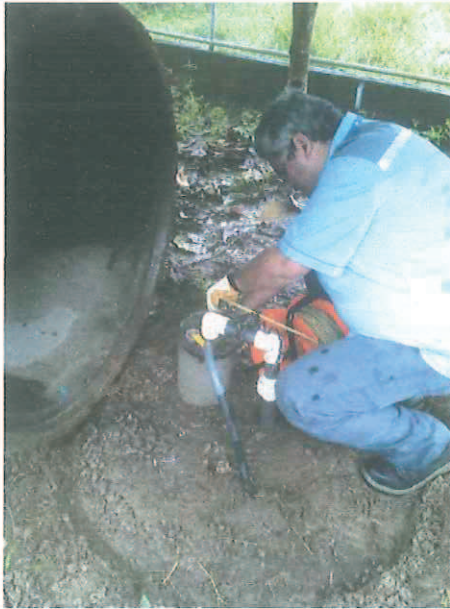
Fotografía 1. Pozo 1, Escuela Ledezma.
Coordenada N 400068 m, E 336016 m, Costa
Rica Lambert Norte.

El pozo n° 1 (**Fotografía 1**, **Figura 2**)

- Se ubica en la escuela de los Ledezma, cuyas coordenadas son: Norte 400068 m, Este 336016 m, Lambert Norte.
- Tiene una profundidad medida durante la inspección de 41 m.

- El diámetro del pozo es de 6".
- El día de la inspección, el 11 de enero de 2017, tenía un nivel estático de 11,48 m.
- El caudal recomendado reportado en el pozo CR-2 del registro de la base de datos de SENARA, que corresponde a dicho pozo, indica 2 l/s.

- La bomba es de 1 Hp de potencia.
- Según el personal de la zona lo perforó Visión Mundial, se contactó a Don Adrián Gonzalez de Visión Mundial, pero no cuenta con información del pozo.

- El personal de la zona indica que cuando se usa mucho el pozo se arena.
- En las proximidades de la escuela existieron al menos dos pozos excavados, artesanales, los cuales tenían una profundidad de 12 y 9 m respectivamente, pero éstos ya no existen, ni se conoce cual era su ubicación.

Se recomienda al Laboratorio Nacional de Aguas realizar análisis físico-químicos y bacteriológicos en los pozos de las escuela de Los Ledezma (Pozo 1) y del pozo de la Escuela del Delirio (Pozo 4).

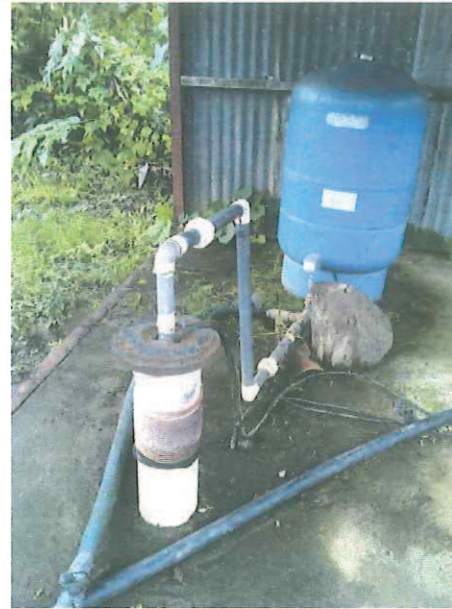
Fotografía 2. Pozo 2, El Sota. Coordenada N
401014 m, E 336778 m, Costa Rica Lambert
Norte.

El pozo n°2 (**Fotografía 2**, **Figura 2**)

- Se ubica en la Finca El Sota, en las coordenadas, Norte 401014 m, Este 336778 m, Lambert Norte.
- No se pudo medir la profundidad por encontrarse equipado.
- El diámetro del pozo es de 6".
- El nivel estático se encuentra a 5,56 m.
- No se conoce el caudal.
- La bomba es de 1/1,5 hp de potencia.

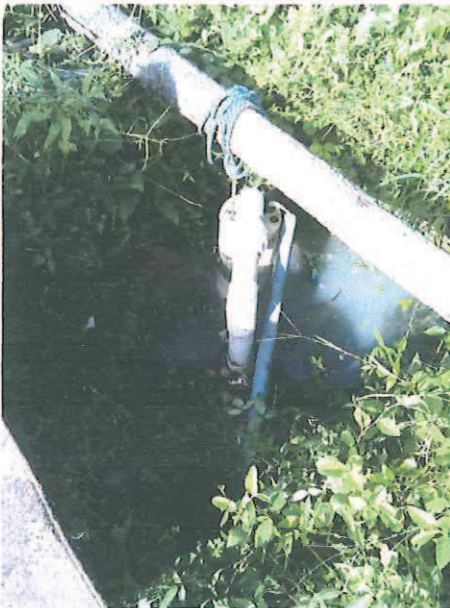
Fotografía 3. Pozo 3, Salón Comunal.
Coordenada N 403355 m, E 334038 m, Costa
Rica Lambert Norte.

El pozo n° 3, (Fotografía 3, Figura 2)

- Se ubica en el salón comunal, en las coordenadas, Norte 403355 m, Este 334038 m, Lambert Norte.
- Según reportan el personal asociación de desarrollo de la zona, tiene 60 m de profundidad.
- El diámetro del pozo es de 6".
- No se pudo medir el nivel porque se encuentra sellado.
- El caudal reportado por el personal de la asociación de desarrollo de la zona es de 5 l/s.
- La bomba se ubica a los 50 - 54 m y es de 4 hp de potencia.

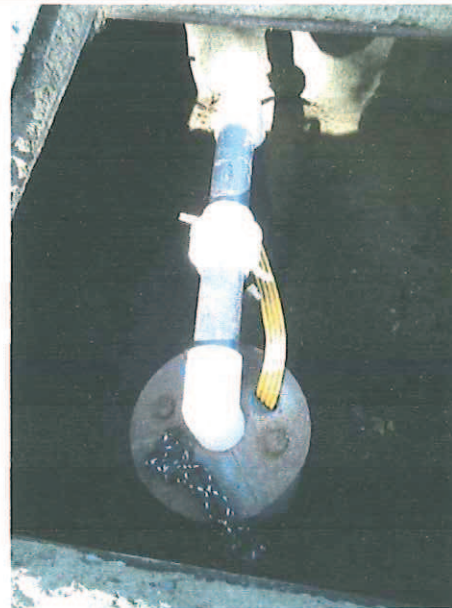
Fotografía 4. Pozo 4, Escuela El Delirio.
Coordenada N 403371 m, E 333675 m, Costa
Rica Lambert Norte.

El pozo n°4, (Fotografía 4, Figura 2)

- Se ubica en la escuela del Delirio, en las coordenadas, Norte 403371 m, Este 333675 m, Lambert Norte.
- Tiene una profundidad de 50 m.
- El diámetro del pozo es de 6".
- No se pudo medir el nivel porque se encuentra sellado.
- Según reportan el personal de la zona tiene un caudal de 4 l/s.
- Corresponde con el pozo registrado como CR-1 en el SENARA.

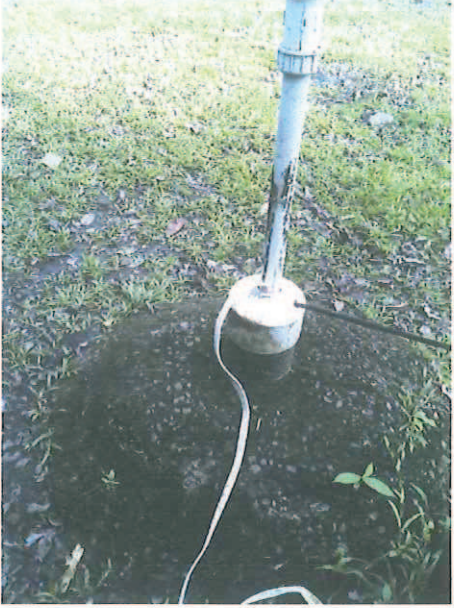
El pozo n° 5, (Fotografía 5, Figura 2)

- Se ubica en una casa/finca privada, de Don Carlos Quirós, en las coordenadas, Norte 403362 m, Este 333821 m, Lambert Norte.
- Tiene una profundidad de 40 m.
- El diámetro del pozo es de 6".
- El nivel estático el día de la inspección, el 11 de enero de 2017, era de 10,85 m.
- El caudal calculado es de 2,5 l/s.
- La bomba es de 1 Hp de potencia.

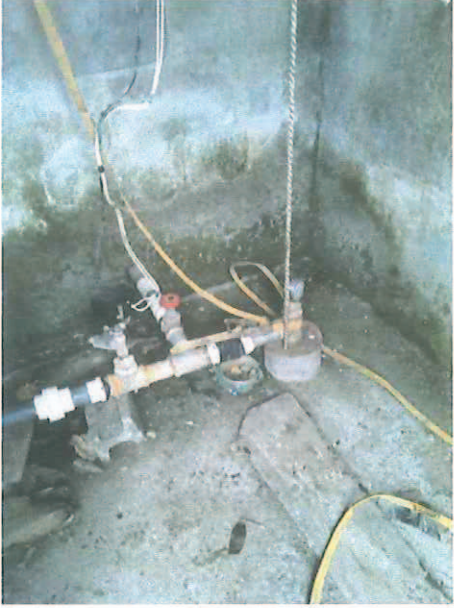
El pozo n°6, (Fotografía 6, Figura 2)

- Se ubica en una casa/finca privada, de Don Edgar Quesada, en las coordenadas, Norte 403436 m, Este 333900 m, Lambert Norte.
- No se pudo medir la profundidad por encontrarse equipado.
- El diámetro del pozo es de 6".
- El nivel estático el día de la inspección, el 11 de enero de 2017, era de 18,46 m.
- El caudal es de 1,11 l/s.
- La bomba es de 1/1,5 Hp.

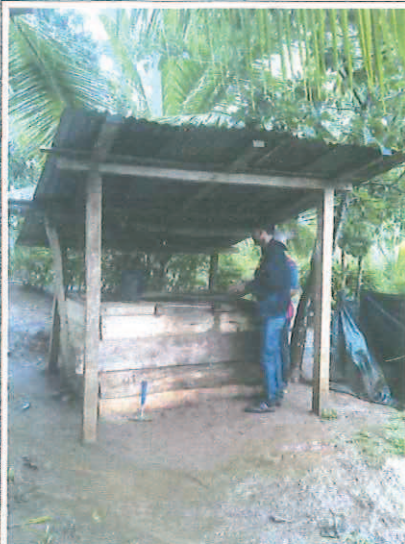
Fotografía 7. Pozo A, Paula.
Coordenada N 400098 m, E
335878 m, Costa Rica Lambert
Norte.

El Pozo n° A, (**Fotografía 7, Figura 2**) Doña Paula Gutiérrez

- Coordenadas: Norte 400098 m, Este 335878 m, Lambert Norte.
- Tiene una profundidad medida de 16,9 m.
- El pozo es cuadrado de 1 m de lado.
- El día de la inspección, el 11 de enero de 2017, tenía un nivel estático de 6.34 m.

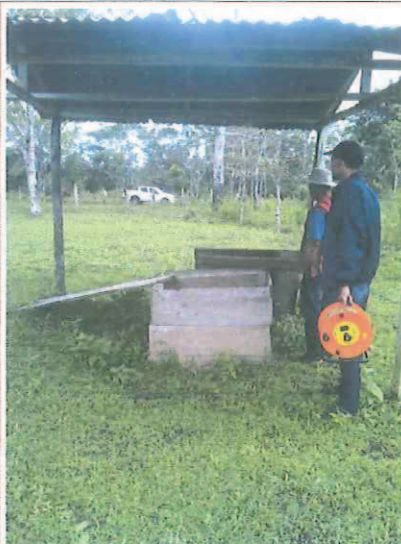
Fotografía 8. Pozo B, Baloy.
Coordenada N 399153 m, E
3336037 m, Costa Rica
Lambert Norte.

El Pozo n° B, (**Fotografía 8, Figura 2**) Don Baloy

- Coordenadas: Norte 399153 m, Este 3336037 m, Lambert Norte.
- Tiene una profundidad medida de 9 m.
- El pozo es cuadrado de 0,6 m de lado.
- El día de la inspección, el 11 de enero de 2017, tenía el nivel estático en la superficie.

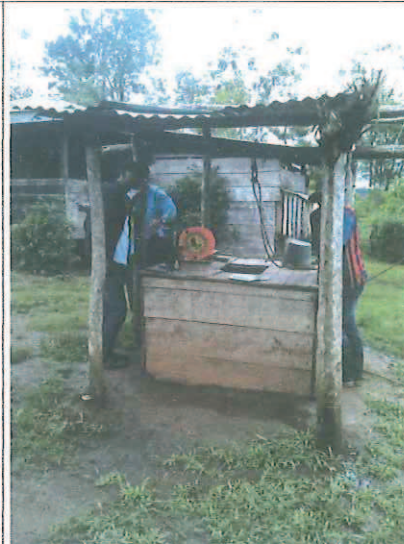
Fotografía 9. Pozo C, Janory.
Quesada. Coordenada N
400030 m, E 336094 m, Costa
Rica Lambert Norte.

El Pozo n° C, (**Fotografía 9, Figura 2**) Doña Janory

- Coordenadas: Norte 400030 m, Este 336094 m, Lambert Norte.
- Tiene una profundidad medida de 9,8 m.

- El pozo es cuadrado de 1 m de lado.
- El día de la inspección, el 11 de enero de 2017, tenía un nivel estático de 3 m.

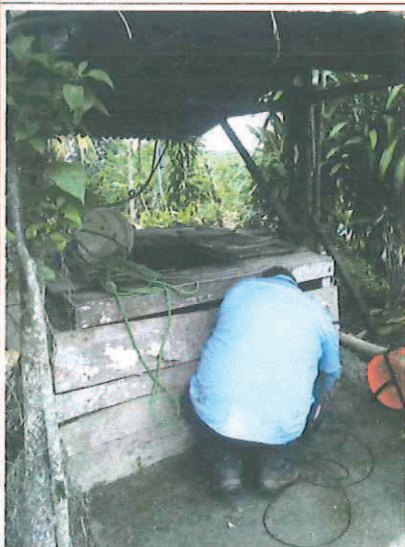
Fotografía 10. Pozo D, Dario.
Coordenada N 399959 m, E
336834 m, Costa Rica Lambert
Norte.

El Pozo n° D, (Fotografía 10, Figura 2) Don Darío Cortes

- Coordenadas son: Norte 399959 m, Este 336834 m, Lambert Norte.
- Tiene una profundidad medida de 11 m.
- El pozo es cuadrado de 1 m de lado.
- El día de la inspección, el 11 de enero de 2017, tenía un nivel estático de 6,86 m.

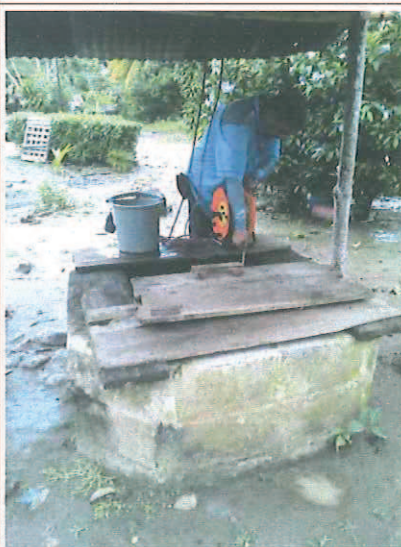
Fotografía 11. Pozo E, Jimy.
Coordenada N 399994 m, E
336836 m, Costa Rica Lambert
Norte.

El Pozo n° E, (Fotografía 11, Figura 2) Don Jimy

- Coordenadas: Norte 399994 m, Este 336836 m, Lambert Norte.
- Tiene una profundidad medida de 11,24 m.
- El pozo es cuadrado de 1 m de lado.
- El día de la inspección, el 11 de enero de 2017, tenía un nivel estático de 7,43 m.

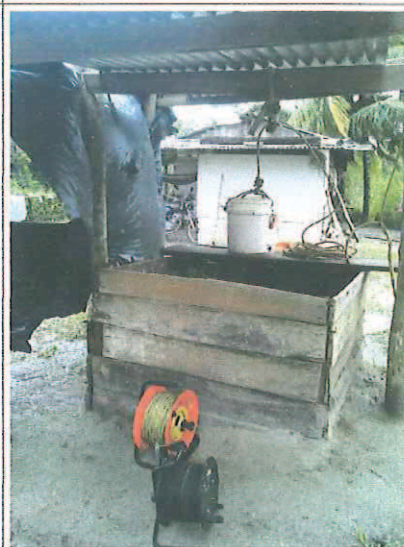
Fotografía 12. Pozo F, Leonel.
Coordenada N 400279 m, E
336850 m, Costa Rica
Lambert Norte.

El Pozo n° F, (Fotografía 12, Figura 2) Don Leonel

- Coordenadas son: Norte 400279 m, Este 336850 m, Lambert Norte.
- Tiene una profundidad medida de 11,5 m.
- El pozo es cuadrado de 1 m de lado.
- El día de la inspección, el 11 de enero de 2017, tenía un nivel estático de 8,9 m.

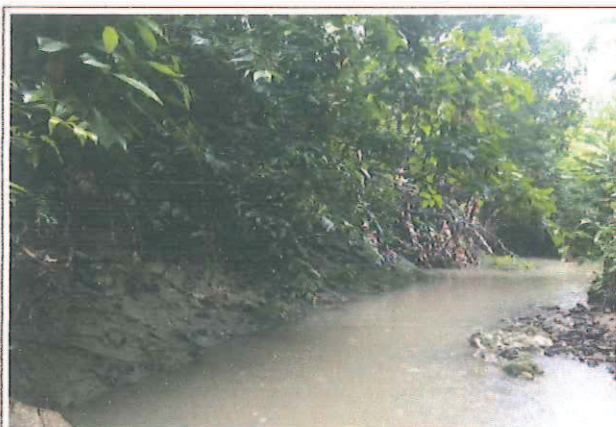
Fotografía 16. Quebrada Ledezma. Coordenada N 399240 m, E 336119 m, Costa Rica Lambert Norte.

Se visitó la quebrada Ledezma, (**Fotografía 16**) la cual según indicó Sr. Freddy Cortes (Presidente de la Asociación de Desarrollo) no se seca en ninguna época del año. Se observan tobas volcánicas alteradas, de color blanco. No se visualizaron estructuras sedimentarias.

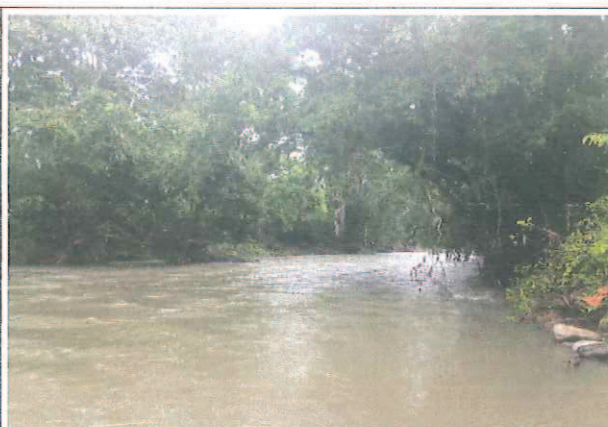
Fotografía 17. Río Colón (Hacienda) Coordenada N 398577 m, E 336028 m, Costa Rica Lambert Norte.

Se inspeccionó el sitio del Río Colón, (**Fotografía 17**) también conocido como Río Hacienda, donde se observan arenas gruesas con micas de color dorado. Este río es bastante caudaloso.

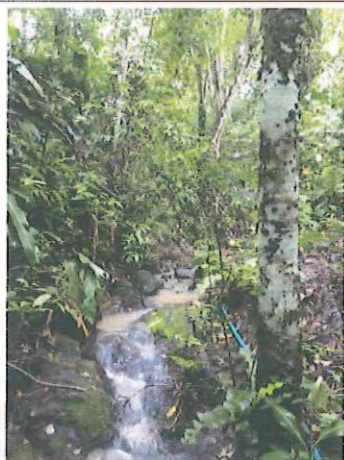
Fotografía 18. Quebrada Moringa. Coordenada N 398707 m, E 335804 m, Costa Rica Lambert Norte.

La quebrada Moringa, (**Fotografía 18**) según indicó Sr. Freddy Cortes (Presidente de la Asociación de Desarrollo) no se seca en ninguna época del año, al igual que la naciente con el mismo nombre (**Fotografía 19**). En los cortes del río se observa una capa pequeña de suelo de unos 10 cm, seguida de coluvios de bloques lávicos de tamaño métrico, subredondeados a angulosos, con matriz arcillosa. En la parte inferior se observa una brecha de grano medio arenosa con clastos de color gris, beige y anaranjado de tamaño centimétricos a milimétricos, angulares.

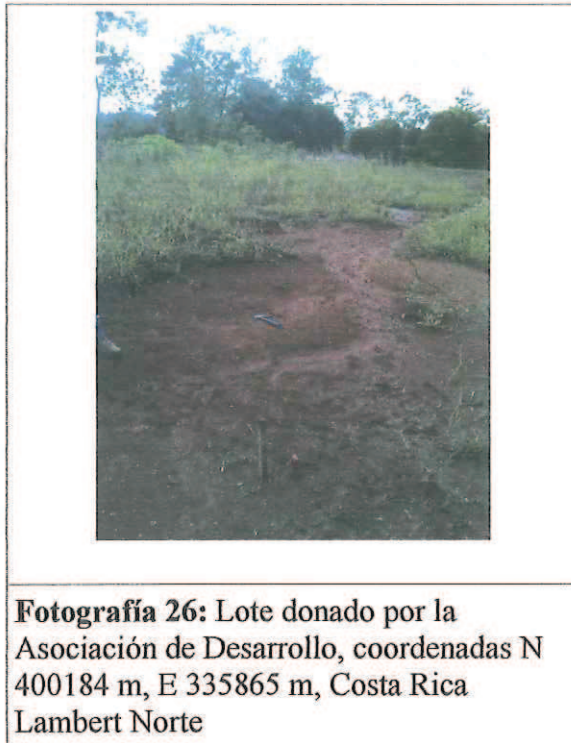
En la **fotografía 26** se muestra el punto propuesto, el cual se encuentra a 191 m hacia el Sureste del pozo de la Escuela de Los Ledezmas.

Se recomienda realizar una perforación de investigación – explotación con una profundidad de 50 m en el terreno que donó la Asociación de Desarrollo de San José de Upala. (Figura 5), ubicado en las coordenadas N 400184 m, E 335865 m, Costa Rica Lambert Norte, (Figura 4).

Cabe mencionar que según las condiciones de la zona no se esperan caudales mayores a 2 l/s. Se recomienda que la perforación sea supervisada por la Unidad Técnica de Perforación para darle un seguimiento a la misma, así como realizar la prueba de bombeo entre las 48 o 72 horas y realizar un muestreo de calidad.
