**ESTUDIO HIDROGEOLÓGICO:**

**UBICACIÓN DE UN POZO DE EXPLORACIÓN-PRODUCCIÓN PARA LA ASADA  
DE SARDINAL DE PUNTARENAS.**

**Junio, 2017**

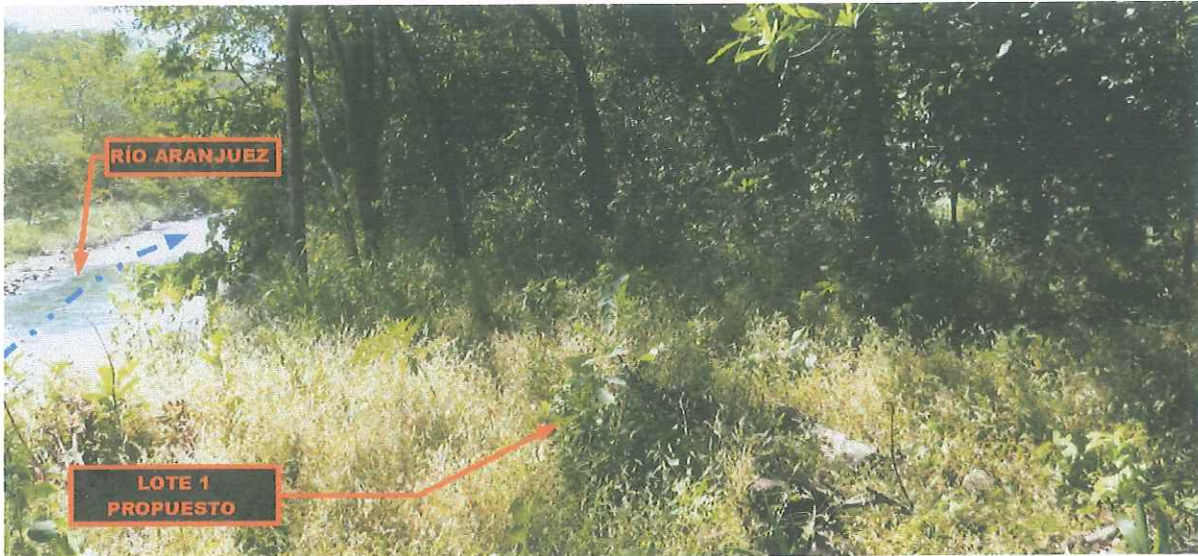
Como se muestra en la figura 1 y en las fotografías 1 y 2, este sitio se localiza a unos 800 metros, en camino de lastre, de la carretera principal que comunica Sardinal con San Rafael, sobre la margen derecha del Río Aranjuez. De acuerdo con el personal de la ASADA, este terreno, de topografía plana, sería donado a la ASADA para la perforación de un nuevo pozo, sin embargo al momento de la visita y según información de las mismas personas, en el sitio no se cuenta con el servicio eléctrico. Además, en este caso debido a que el terreno propuesto se localiza en la margen derecha del Río Aranjuez debe cumplirse con el retiro de 15 m, establecido como la zona de protección del río, definido en la Ley Forestal 7575.

**Fotografía 1. P-1, lote 1 propuesto por la ASADA para la perforación de un nuevo pozo.  
(Coordenadas: 234846 N y 448017 E)**

Con base en la investigación realizada y tal y como se indica en la figura 8, por las condiciones hidrogeológicas, tectónicas y de recarga con que cuenta la zona, se descarta el sitio P-1, en la margen derecha del Río Aranjuez, pues como se muestra en los mapas de las figuras 3 y 7, de acuerdo con Zácek et, al. (2010), existen evidencias de la presencia de dos trazos de fallas a menos de 200 m del sitio en estudio, uno de los trazos se ubica a lo largo del Río Aranjuez y el otro en dirección NW-SE, cortando el trazo de falla anterior muy cerca del sitio propuesto.

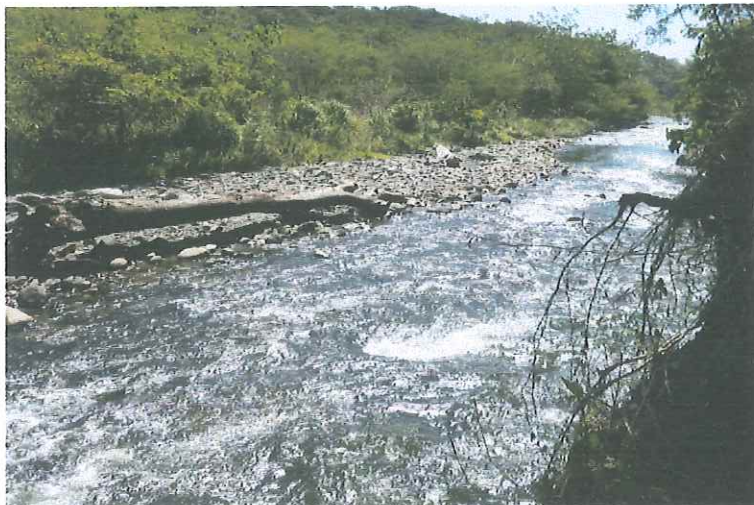
**Fotografía 2. Caudal del Río Aranjuez en el sector que pasa junto al lote 1 propuesto por la ASADA  
(Coordenadas: 234846 N y 448017 E)**

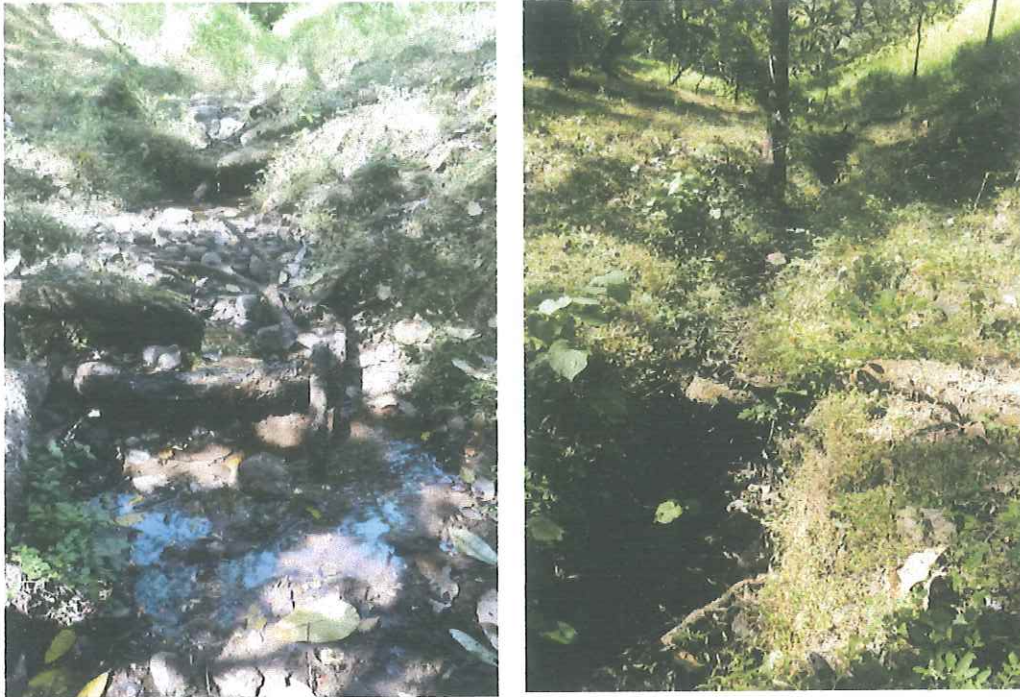
En el camino al sitio es posible observar pequeñas nacientes de bajo caudal y cursos de agua con sectores con aguas estancadas en las lomas localizadas al norte del camino como se muestra en las fotografía 3.

**Fotografía 3. Cursos de agua en las laderas ubicadas al norte del camino hacia P-1 (Río Aranjuez)  
(Coordenadas: 235 340 N y 447 554 E)**

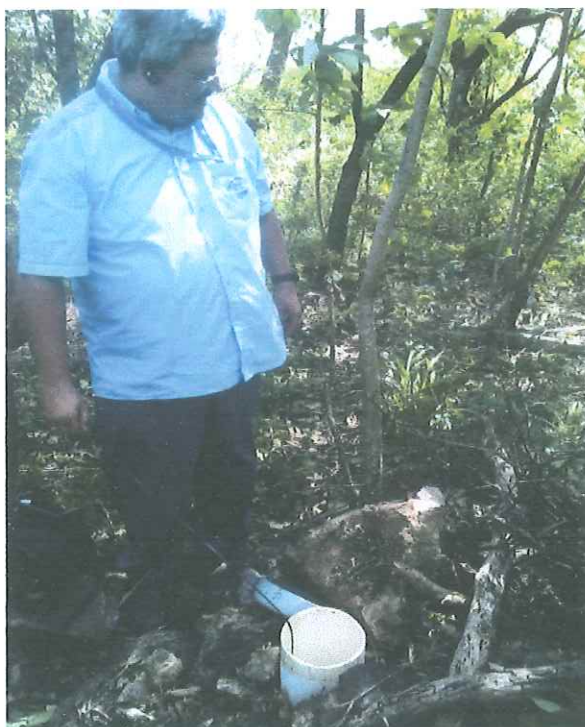
Como se observa en la figura 1, este pozo se encuentra actualmente en desuso. Se localiza a la orilla del camino principal cerca de la comunidad de San Rafael, a más de 6 km al NE de Sardinal. De acuerdo con información brindada por el personal de la ASADA, el propietario está de acuerdo en ponerlo a disposición para que sea administrado por ellos, además que en este sector y paralelo al camino, existe infraestructura de conducción perteneciente a la ASADA, en caso que se considere como opción para que sea incorporado a la red de distribución ya existente.

**Fotografía 4. P-2 Pozo 1 en el camino hacia San Rafael.  
(Coordenadas: 238 000 N y 448 475 E)**

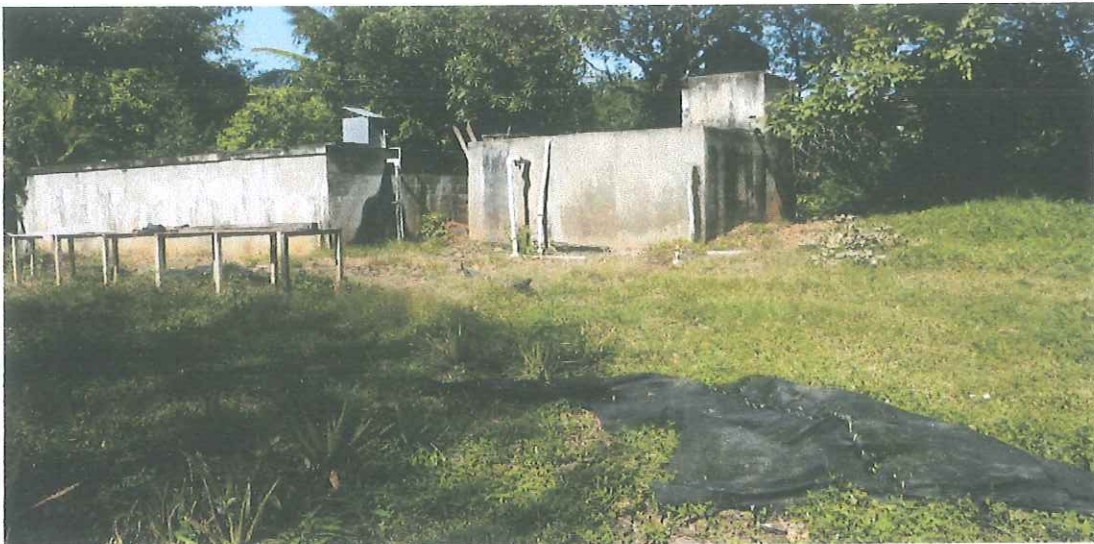
Como se presenta en la figura 1, en este terreno, propiedad de la ASADA, actualmente existen dos tanques de almacenamiento de agua con una capacidad de 10 mil litros entre los dos. De acuerdo con información indicada tanto por el Sr. Giovanni, como por el personal de esta misma asociación que nos acompañó en la visita, es en este terreno donde se pretende construir un nuevo tanque de almacenamiento de agua de 200 m<sup>3</sup> de capacidad.

**Fotografía 5. P-3, Terreno propiedad de la ASADA donde se ubican dos tanques de almacenamiento y se planea la construcción de uno nuevo (Coordenadas: 234 522 N y 446 918 E)**

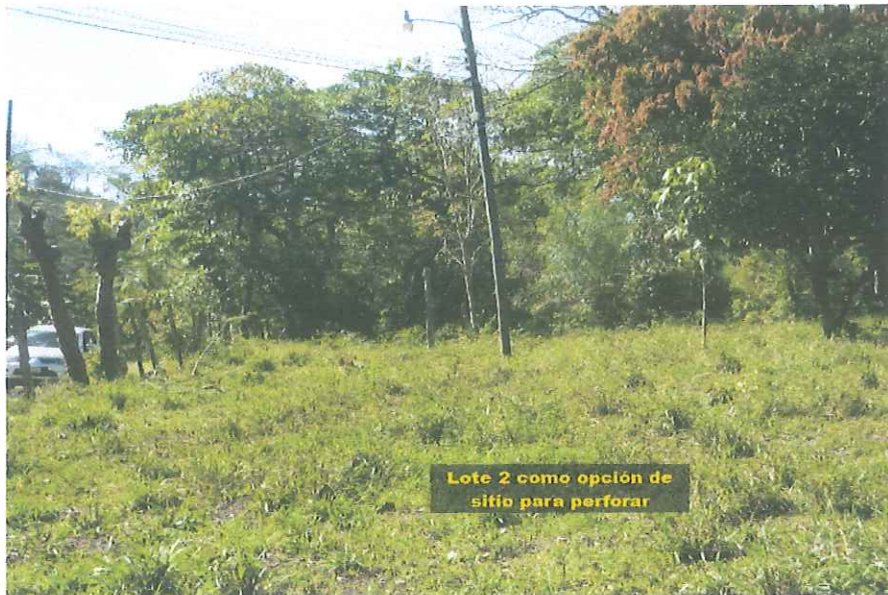
Como se indica en la figura 1 y se comprobó en el campo, este lote de topografía plana, se ubica sobre la margen derecha de una pequeña quebrada, afluente del Río Sardinal, a unos 2 km al NE del centro de Sardinal, sector donde se cuenta con servicio eléctrico e infraestructura de conducción perteneciente a la ASADA (fotografía 6). Al momento de la visita, en enero del 2017, la quebrada cuenta con flujo de agua sin embargo, según información del mismo personal de la ASADA ésta se seca durante la época seca (fotografía 7).

**Fotografía 6. P-4 Opción de terreno propuesto por la ASADA para la perforación de un nuevo pozo  
(Coordenadas: 235 131 N y 446 165 E)**

Se determina como sitio más apto para la perforación de un pozo de exploración-producción el terreno descrito en el punto P-4, en la margen derecha de una pequeña quebrada existente en la zona, en las coordenadas 235 131 N y 446 165 E, donde geológicamente el terreno está conformado por lavas y brechas lávicas fracturadas del Grupo Aguacate que de acuerdo a reportes de perforación de otros pozos perforados en las mismas litologías (15-24 y CHP-95), generan permeabilidades de bajas a moderadas, con caudales entre 1 y 7 lt/s.

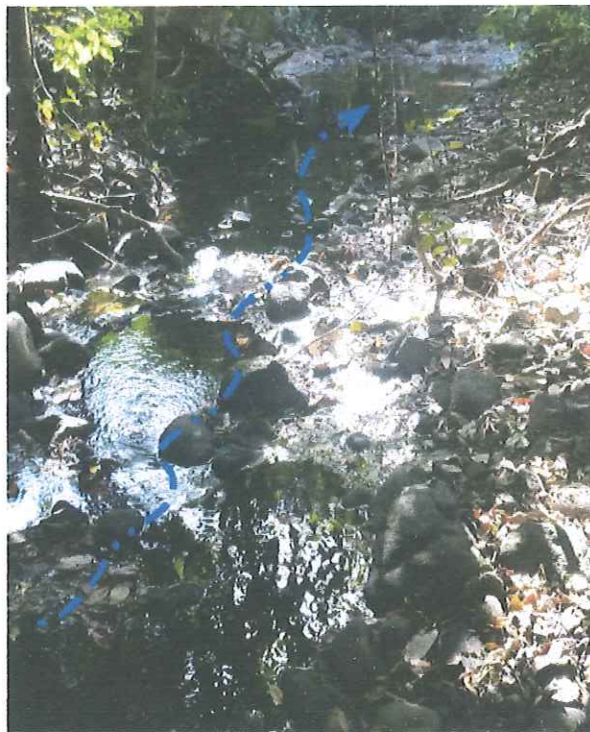
**Fotografía 7. Quebrada afluente del Río Sardinal, ubicada a unos 40 m del terreno propuesto para la  
perforación de un pozo  
(Coordenadas: 235 131 N y 446 165 E)**

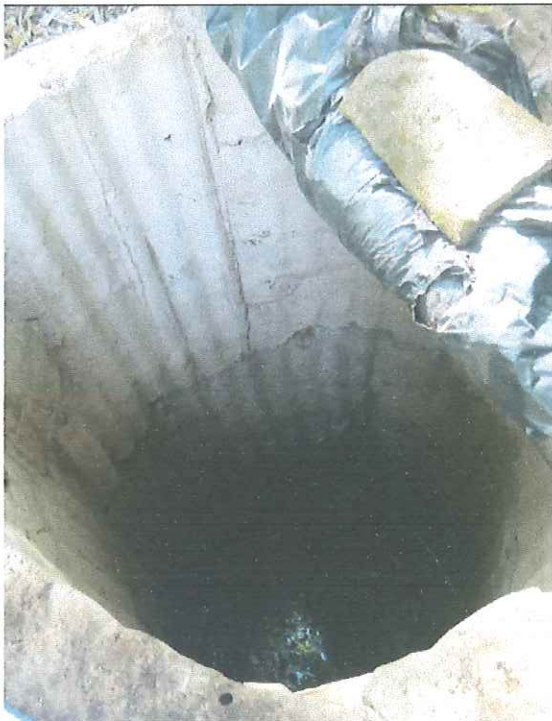
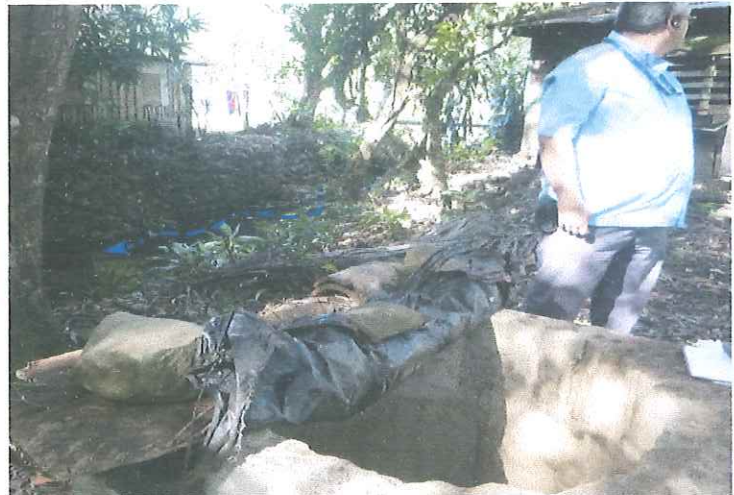
Como se observa en el mapa de la figura 1, este pozo se localiza aguas abajo del sitio del lote 2, en la margen izquierda de la quebrada mencionada anteriormente. Como se señala arriba, el pozo es un pozo excavado de menos de 3 m de profundidad que al momento de la visita, en enero del presente año presenta 60 cm de agua, a una profundidad que coincide con la del nivel del agua en la quebrada (fotografía 8). Actualmente no cuenta con bomba pues se encuentra en desuso.

**Fotografía 8. Pozo P-5, excavado localizado junto a la quebrada afluente del Río Sardinal (Coordenadas: 235 076 N y 446 181 E)**

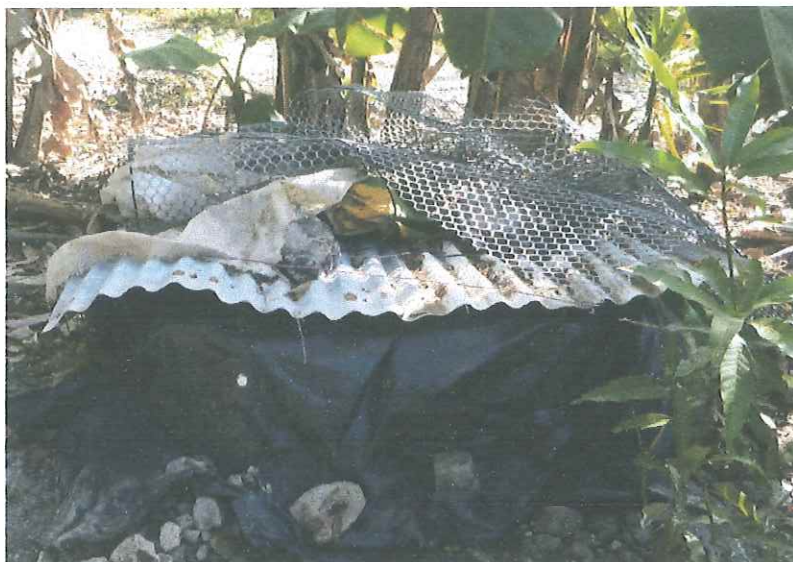
Este pozo excavado también se localiza a pocos metros de la misma quebrada anteriormente citada, sobre su margen izquierda. Actualmente no cuenta con bomba y según sus propietarios nunca se les ha secado.

**Fotografía 9. Pozo P-6, excavado**  
**(Coordenadas: 235 039 N y 446 327 E)**

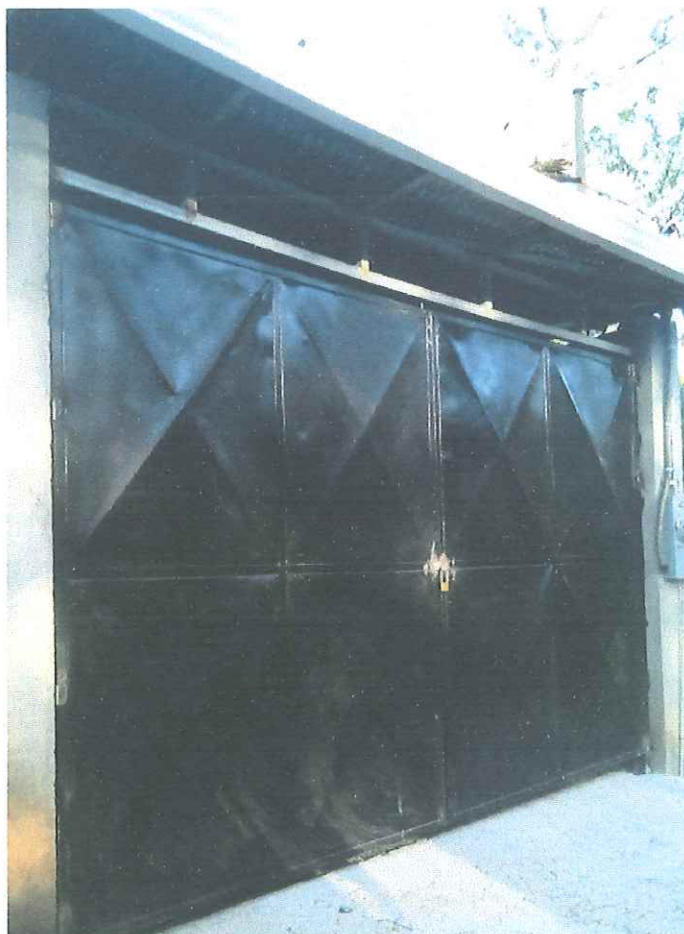
Como se muestra en la figura 1, este pozo se localiza en el sector de Coyolar, al NW de Sardinal, cerca de la Quebrada Pital. De acuerdo con información del personal de la ASADA de Sardinal, este pozo fue perforado por el AyA. En el reporte de perforación (Anexo 1) se indica que éste se realizó entre octubre y noviembre del año 2015. Al momento de la visita, se encontraba cerrado y no se pudieron realizar las mediciones de profundidad y niveles de agua, por lo que los datos aportados en este estudio corresponden a los contenidos en el mismo reporte, en el cual se indica, además, que el pozo está armado en 8", cuenta con una bomba de 7,5 hp y dos tramos de rejilla localizadas de los 15 a 24 m y de los 36 a 45 m de profundidad y se recomienda una extracción máxima de 7 l/s. Se incluyen también análisis de calidad de agua tanto microbiológica como físico-química en los cuales se determina que el agua evaluada es de calidad excelente para aguas de consumo humano (Anexo 1).

**Fotografía 10. P-7, Pozo de la ASADA de Coyolar (código P-15-24 del AyA)  
(Coordenadas: 236 319 N y 443 293 E)**

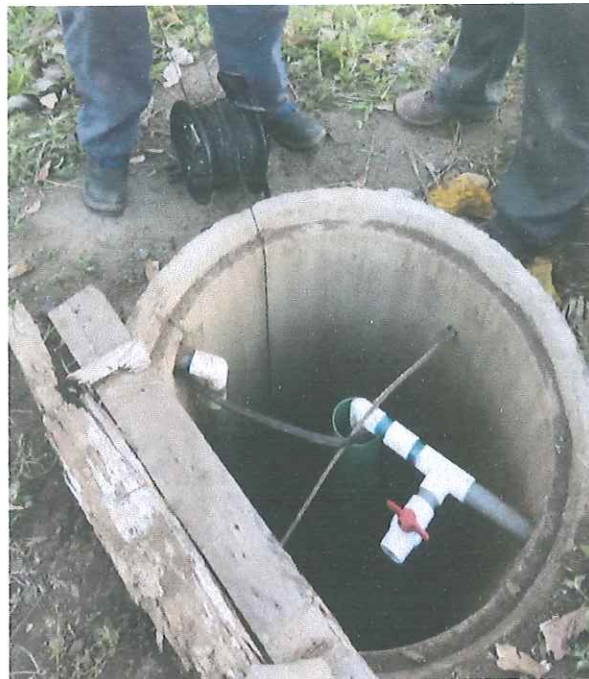
Este pozo también se ubica a orilla de la carretera hacia la comunidad de Coyolar. Como se observa en la fotografía 11, el pozo es excavado artesanalmente, se encuentra en uso y cuenta con bomba.

**Fotografía 11. P-8, Pozo propiedad de Sr Paulino Porras  
(Coordenadas: 235 789 N y 443 656 E)**

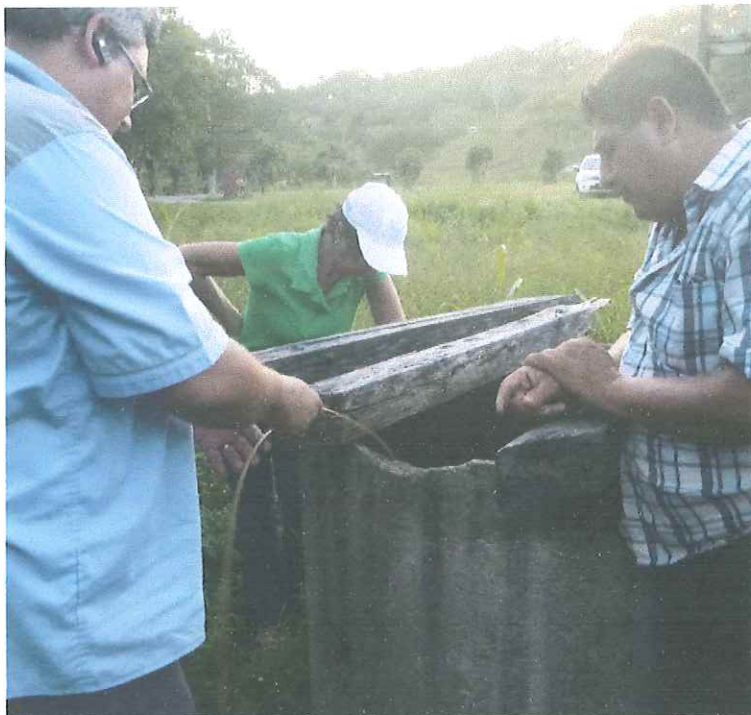
Este pozo también se ubica en el camino a Coyolar, al NW de Sardinal, sobre la margen derecha del Río Sardinal, que al momento de la visita, en enero de este año presentaba un buen caudal, sin embargo se seca por completo en época de verano. El pozo no cuenta con bomba al momento de la visita.

**Fotografía 12. P-9, Pozo excavado junto al Río Sardinal  
(Coordenadas: 234 647 N y 444 987 E)**

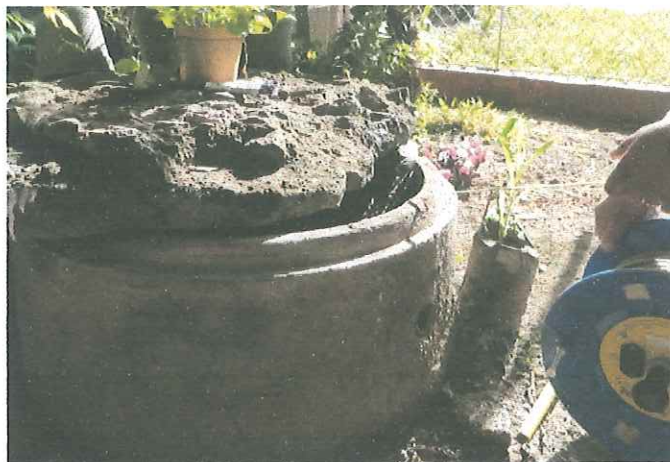
Como se muestra en la figura 1, este pozo artesanal se encuentra en una casa de habitación, en el centro de la comunidad de Sardinal, actualmente no cuenta con bomba y se encuentra en desuso.

**Fotografía 14. Pozo P-10 excavado, ubicado en el centro de Sardinal  
(Coordenadas: 233370 N y 445 893 E)**

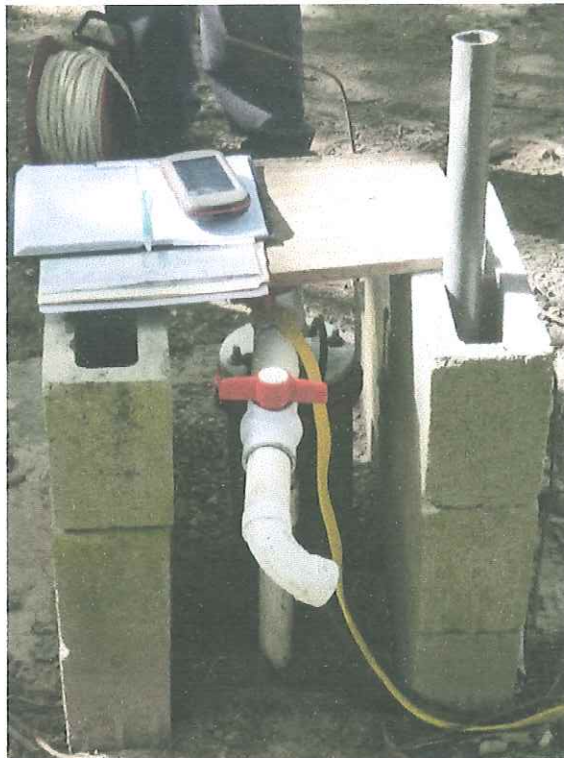
Como se muestra en la fotografía 15 este pozo se encuentra sellado por lo que no se pudo medir el nivel de agua ni la profundidad, sin embargo, por información brindada por el propietario se determinaron las características anteriormente indicadas, además se observa que cuenta con bomba y según su propietario se obtienen caudales de 1/2 lt/s. De acuerdo con la misma información suministrada después de los 12-20 m aparece una roca sólida por lo que no se pudo profundizar más la perforación.

**Fotografía 15. Pozo del Sr Alexis González ubicado a menos de 500 m del centro de Sardinal.  
(Coordenadas: 233 655 N y 446 077 E)**

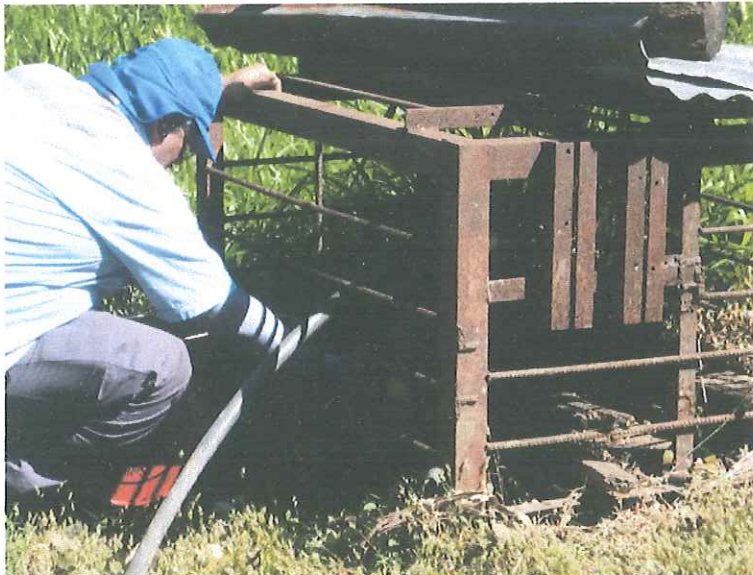
Ubicado a 1.5 km de distancia al NE de la comunidad de Sardinal, camino hacia San Rafael, junto a una chanchera. Como se observa en la fotografía 16 el pozo se encuentra a nivel del suelo, cuenta con bomba y una casetilla de protección.

**Fotografía 16. Pozo 9 del Sr Franklin Rodríguez  
(Coordenadas: 234 350 N y 446 935 E)**

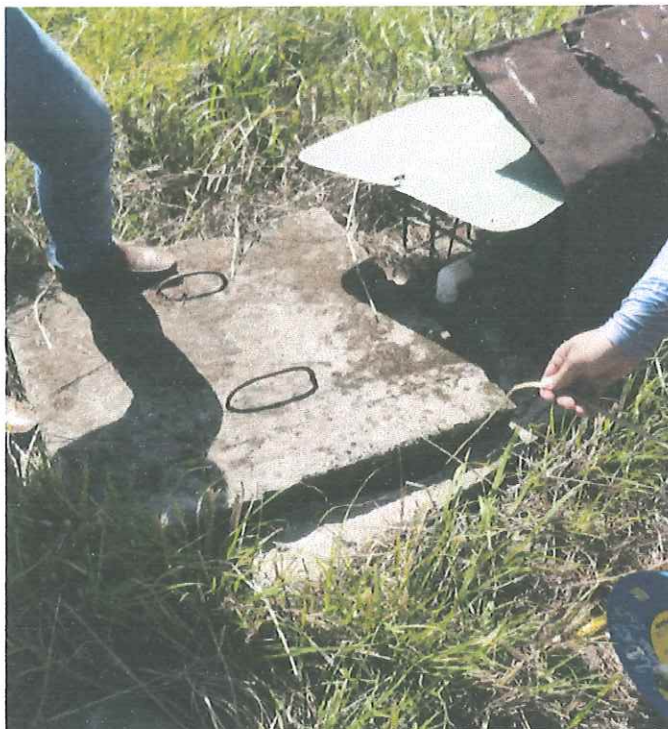
Este pozo también se localiza al NE de Sardinal en el camino hacia San Rafael y como se observa en la fotografía 17, también se encuentra a nivel del suelo, pero debidamente cubierto por medio de una tapa de cemento. Actualmente se encuentra en uso para lo cual utilizan una bomba. Según su propietario, en la época seca baja mucho el nivel, sin embargo nunca se ha secado.

**Fotografía 17. P-13, pozo excavado del Sr Román Conejo  
(Coordenadas: 234 611 N y 447 116 E)**

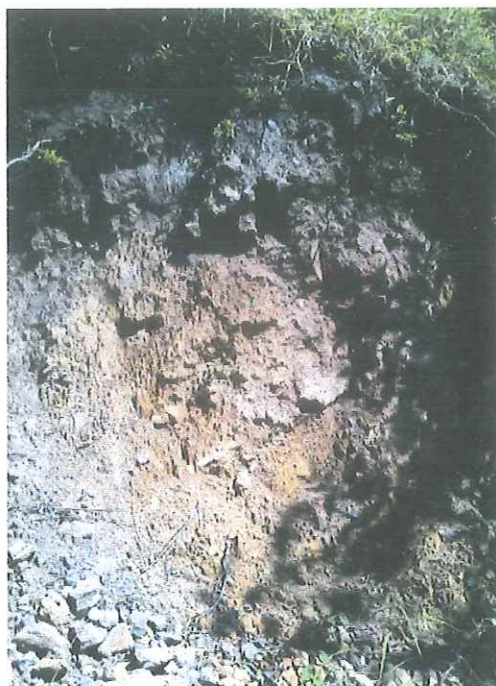
En algunos cortes de camino hacia la comunidad de San Rafael, se pueden observar bloques de rocas y suelos con fuerte alteración hidrotermal que genera arcillificación, coloraciones rojizas, anaranjadas hasta blanquecinas y en algunos casos silicificación generando mayor dureza de los materiales (fotografía 21). Estas alteraciones presentes en las rocas y en los suelos de esta zona se correlaciona a la presencia del fallamiento también existente en el lugar.

**Fotografía 21. Afloramiento de rocas con fuerte alteración hidrotermal.  
(Coordenadas: 235 532 N y 447 282 E)**
