INSTITUTO COSTARRICENSE DE ACUEDUCTOS Y ALCANTARILLADOS
UN GESTIÓN AMBIENTAL
ÁREA FUNCIONAL DE HIDROGEOLOGÍA

**EVALUACIÓN GEOLÓGICA DEL PROYECTO MEJORAMIENTO DEL ACUEDUCTO DE
SANTIAGO DE PURISCAL: ABASTECIMIENTO A PARTIR DEL ACUEDUCTO
METROPOLITANO**

Revisión y aprobación
MSc. Viviana Ramos Sánchez
Dirección del Área Funcional de Hidrogeología.
Abril, 2018

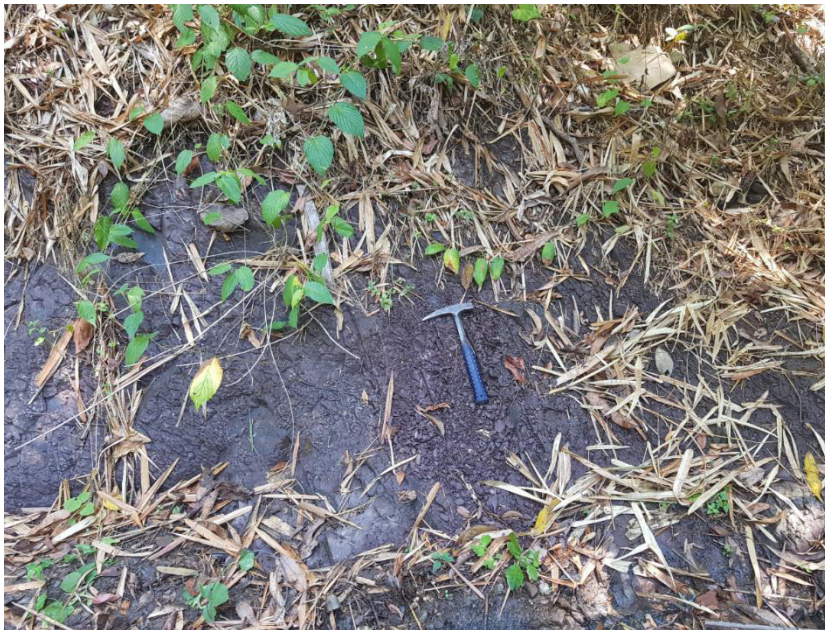
Particularmente la tubería de conducción interseca a esta formación entre las estaciones 11+500 y 13+500 y entre las estaciones 15+500 y 16+000 (Figura N°3), en este último tramo se observaron afloramientos característicos de ésta unidad geológica en las quebradas aledañas- (Fotografía N°1)

Fotografía N° 1 Afloramiento de areniscas vulcaniclásticas en quebrada intersecada por tubería en tramo 15+500-16+000 correlacionado con la formación Pacacua. (Coordenadas Lambert Norte 209759/510183)

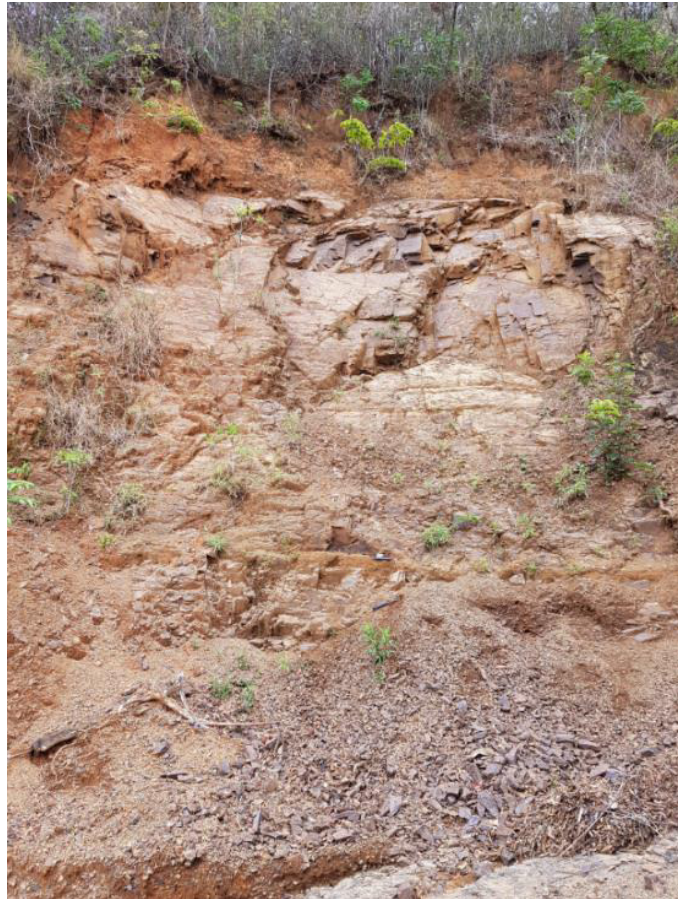
Con respecto a la tubería de conducción está interseca esta unidad entre las estaciones 17+500 y 22+500 (Figura N°3 y 4). A lo largo de este tramo se observaron afloramientos de areniscas y lutitas de color café intercaladas con lentes de arenas inconsolidados (Fotografía N°2). Se determinó que la secuencia presenta una dirección de buzamiento de N70°E con ángulo de 10°.

Fotografía N° 2 Afloramiento de areniscas y lutitas correlacionados a la formación Peña Negra entre las estaciones 17+500 y 22+5000 (Coordenadas Lambert Norte 207999/508105)

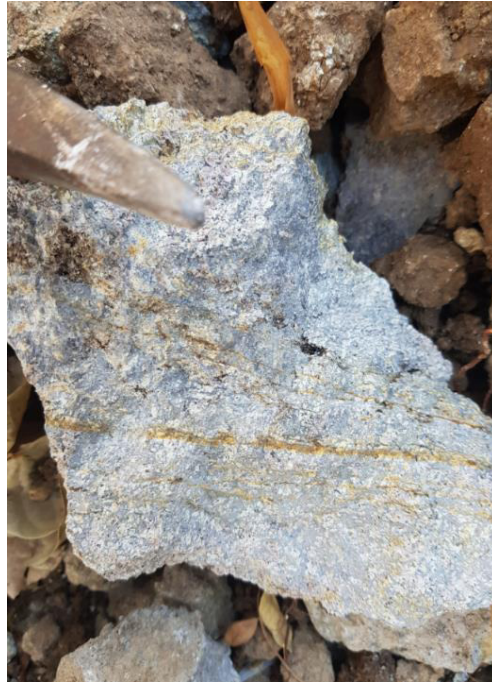
En el tramo 03+500 y 4+500 se observaron afloramientos de rocas volcánicas meteorizadas correlacionadas con estas unidades. (Fotografía N°3)

Fotografía N° 3 Muestra de roca volcánica alterada observada en las coordenadas lambert norte 211606/518009.

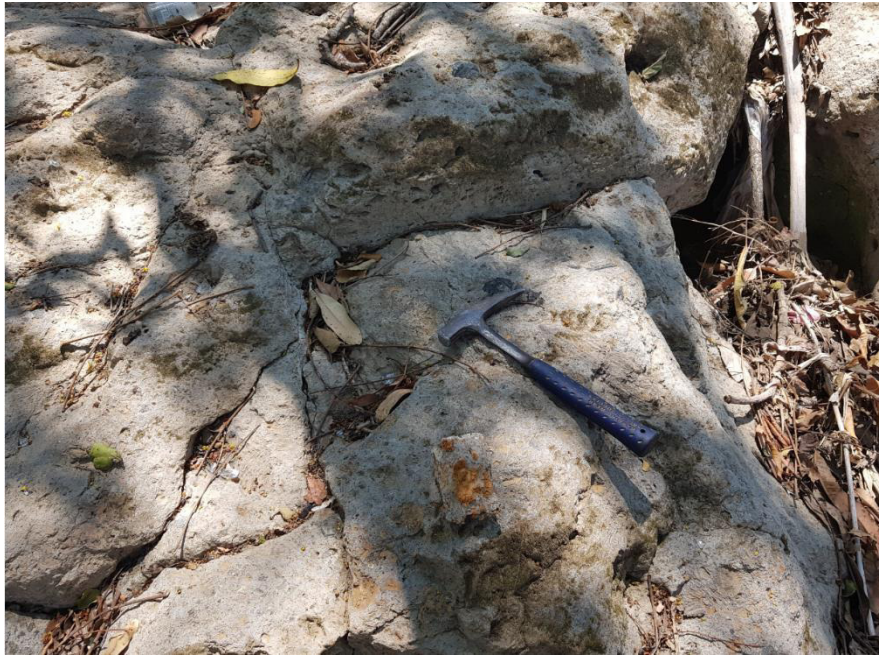
Fotografía N° 4 Ignimbrita de color gris aflorando en quebrada observada en las coordenadas lambert norte 212152/519956.

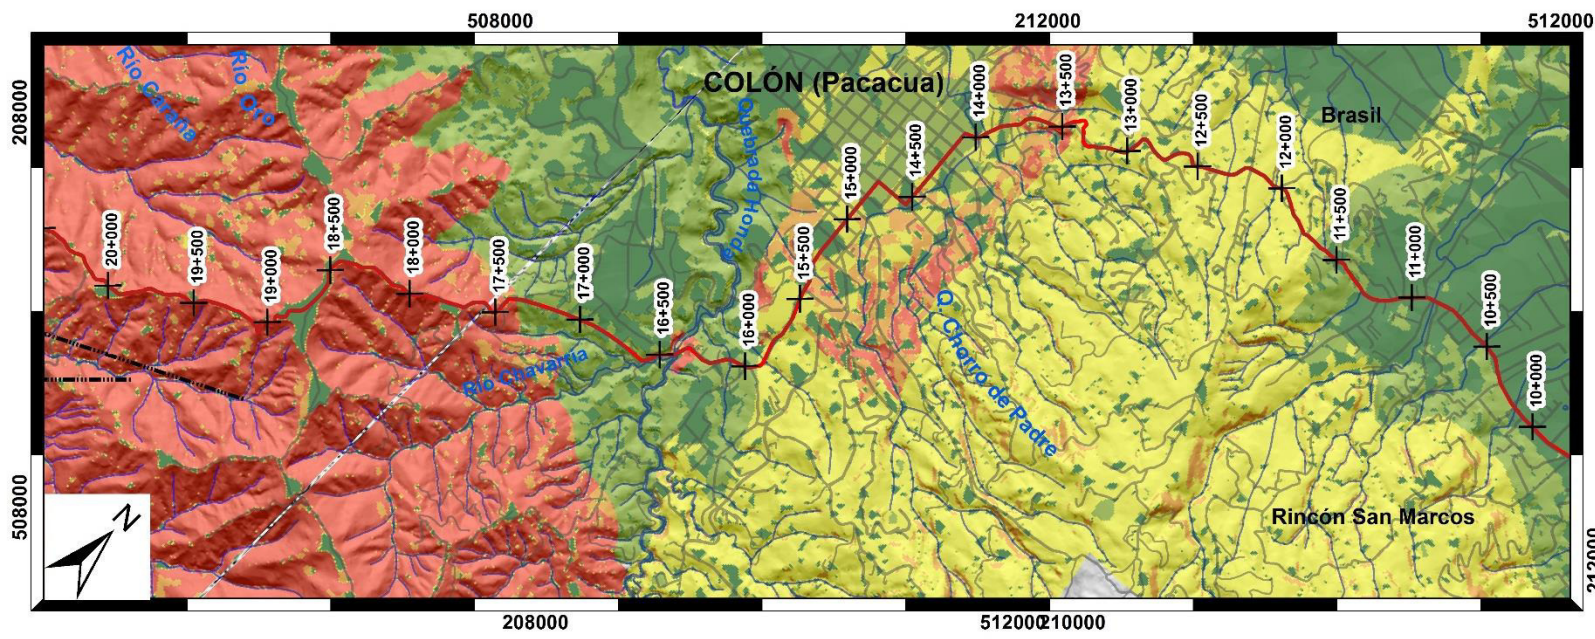
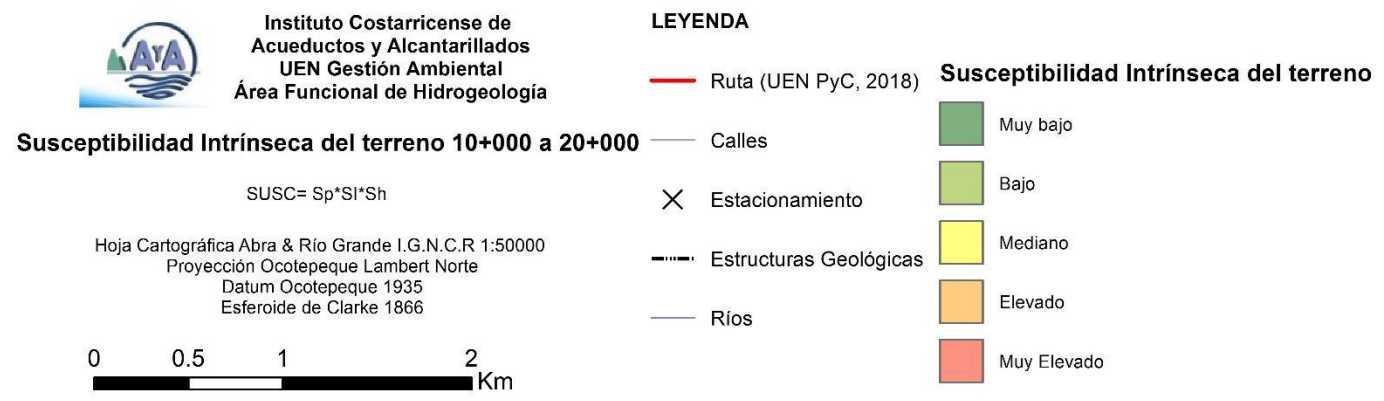
Figura N° 15 Mapa de susceptibilidad intrínseca del terreno estacionamiento 10+000 a 20+000.

El tramo comprendido entre los kilómetros 10 y 13. (Figura N°15) continúa presentando valores de susceptibilidad del orden bajo, muy bajo hasta mediano. En el estacionamiento 13+500 se presentan susceptibilidades elevadas asociados a un posible cambio litológico (areniscas fuertemente fracturadas) y por ende un cambio geomecánico en la calidad del macizo rocoso.

A partir del estacionamiento 17+500 (Figura N°15) hasta el estacionamiento 21+000 la susceptibilidad al deslizamiento de las laderas es muy elevado asociado principalmente a macizo rocosos compuestos por areniscas muy fracturados y meteorizados y a la presencia de altas pendientes. Sin embargo, el

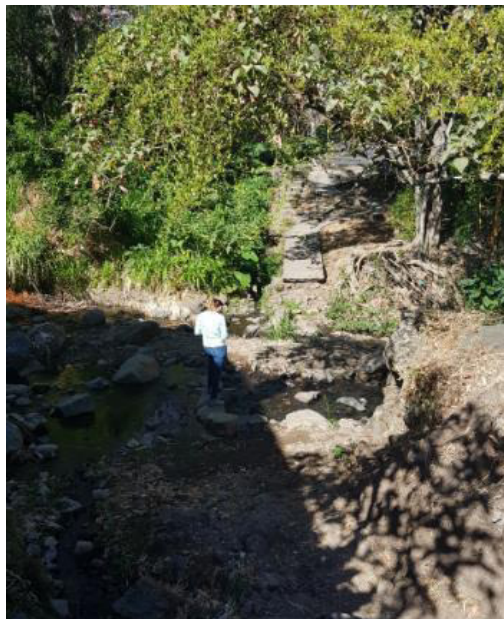
Fotografía N° 5 Paso de río afluyente Río Agres norte 212095/520098.

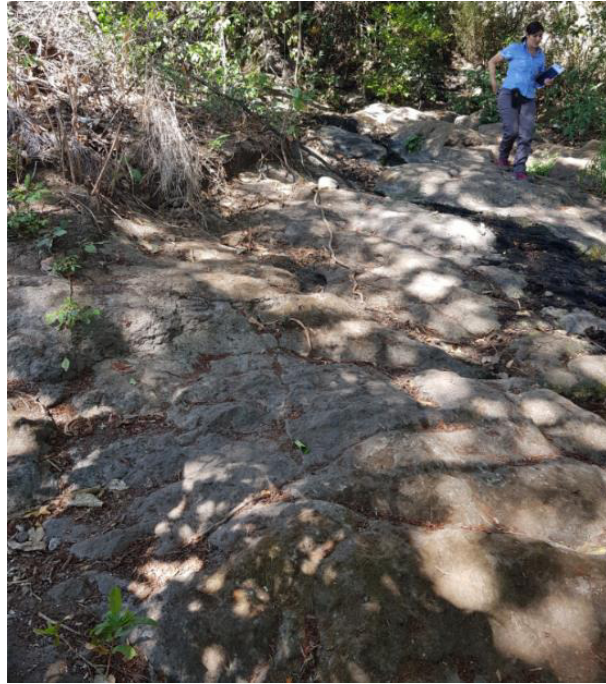
En el segundo cauce aflora el macizo rocoso volcánico por lo que no se vislumbre mayores problemas para cimentación de bloques o en su defecto excavación de trinchera. (Fotografía N°6)

Fotografía N° 6 Ignimbrita masiva de buena calidad geomecánica aflorando en el segundo cauce las coordenadas lambert norte 212176/519944.

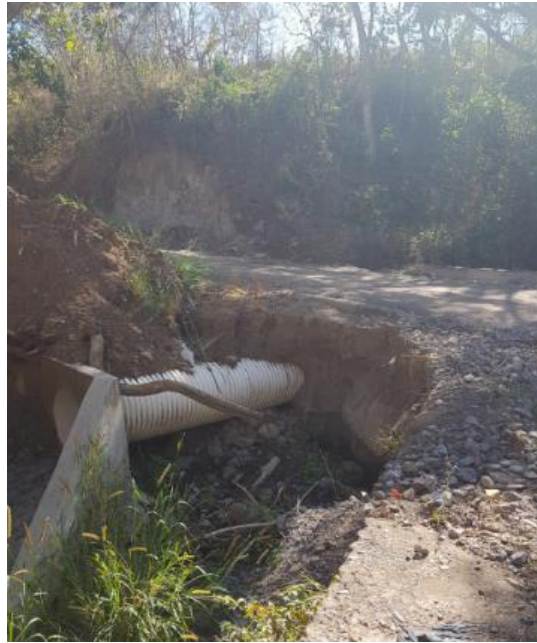
El camino actualmente presenta un paso mediante alcantarilla sobre el río, los cabezotes de protección de la alcantarilla se encuentran en buen estado por lo que se considera adecuado la colocación de la tubería ya sea por encima o por debajo de la alcantarilla según lo conversado en campo con los ingenieros de la UEN PyC (Fotografía N°7). Actualmente se presenta una erosión del relleno interno entre la alcantarilla y el cabezote, razón por la cual se deberá de tomar las medidas respectivas para evitar que esto suceda con el paso de la tubería.

Fotografía N° 7 Paso de Río Corrogres. Coordnadas Lambert Norte (211608/518009)

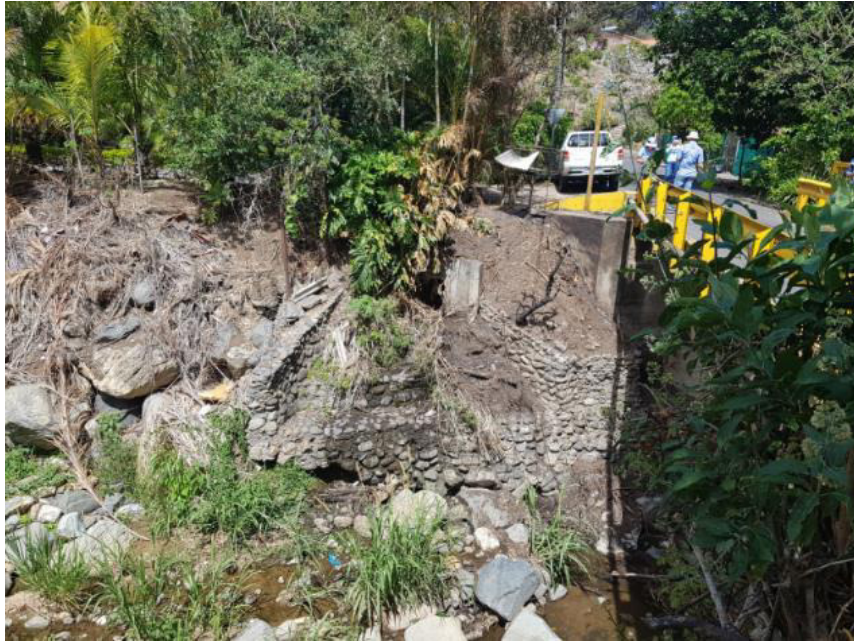
Presencia de materiales aluviales en el cauce y zonas aledaña al río, por las condiciones geomorfológicas y las evidencias de campo no se observa de manera somera la presencia de un macizo rocoso. Esta condición obliga a la cimentación de los bloques o bastiones del futuro puente en material aluvional. Estos bloques deben de construirse dentro del área de los rellenos de aproximación del puente carretero y/o bastiones para garantizar la protección de los mismos ante procesos de erosión del río. Los bastiones del puente carretero presentan rellenos de protección antes los procesos de socavación los cuales servirán de protección para la obra a construir. (Fotografía N°8) De ser posible reforzar los rellenos de protección actuales.

Fotografía N° 8 Vista de paso de Río Uruca desde margen derecha. Nótese la estructura de protección de los bastiones del puente y la socavación de la misma. Coordenadas Lambert Norte (211608/518009)

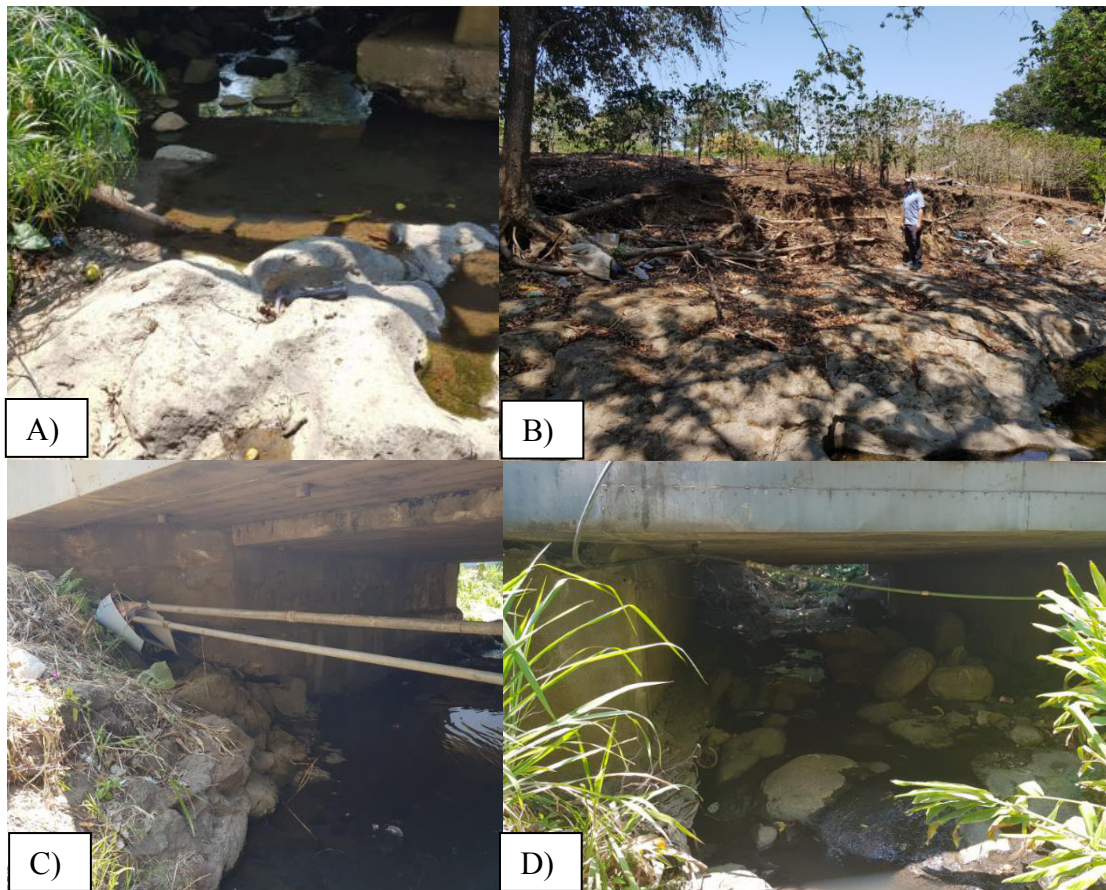
De manera general para los tres pasos inspeccionados (Fotografía N°9) se presenta aflorando el macizo rocoso conformado por la ignimbrita el cual presenta las mismas características geomecánicas de la descrita en la Tabla N°5 clasificando como un macizo de calidad buena (IIA). De igual manera se presentan espesores variables entre 1-2 m de suelos y materiales aluviales. Se recomienda cimentar las estructuras (bastiones o bloques) en el macizo rocoso para evitar problemas de socavación. No se vislumbra mecanismo de falla del macizo asociado a discontinuidades que puedan afectar las cimentaciones. La capacidad del soporte deberá definirse para el macizo rocoso.

Fotografía N° 9. A) Paso Río Oro. Nótese el macizo rocoso aflorando a nivel de cauce. B) Sector Aguas Abajo de Río Oro. Nótese el espesor de suelo sobreyaciendo la ignimbrita. C) Paso Río Caraña. Nótese los bastiones del puente carretero cimentados en el macizo. D) Paso afluente de río Caraña. Nótese la presencia del macizo rocoso aflorando a nivel de cauce.

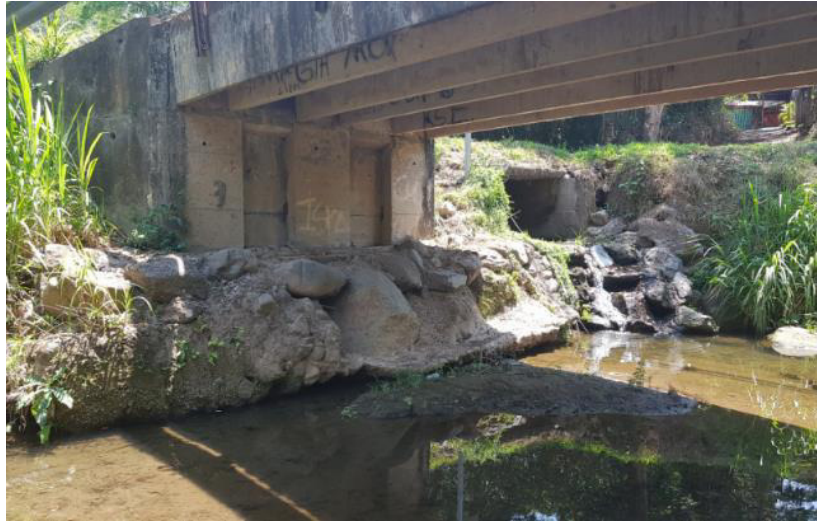
Presencia de aluvión grueso con bloques de 1 a 2 m de diámetro. Bastión de puente carretero con ciclópeo de protección. No se observa aflorando el macizo rocoso. La construcción del nuevo puente deberá de realizarse en del depósito aluvial ya que por sus dimensiones no es rentable hacer una excavación profunda para buscar el macizo rocoso. Se debe de tener las precauciones durante el diseño y establecer medidas de protección para evitar la socavación de la cimentación, tal como las presenta el puente carretero. (ciclópeo de protección). (Fotografía N°10)

Fotografía N° 10. Vista de bastión de margen derecha de puente carretero sobre el Río Pacacua. Nótese el ciclópeo de protección medida que deberá de ser considerada para proteger los cimientos del nuevo puente.

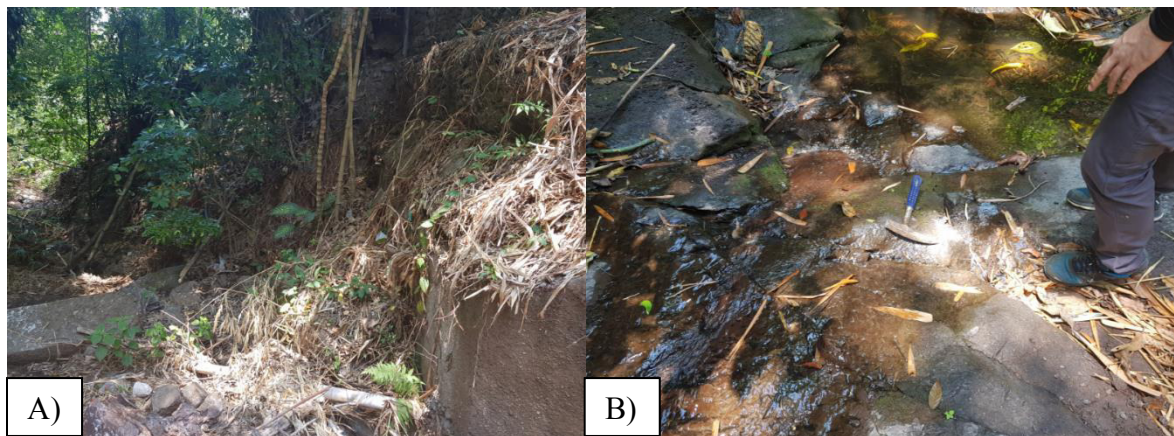
Paso de quebrada por medio de alcantarilla. Se nota un importante grado de erosión y socavación de las laderas aguas debajo de la alcantarilla. La construcción de las nuevas estructuras deberá de realizarse en el sector de agua arriba de la alcantarilla. Presencia de brecha volcániclastica intercalada con niveles de areniscas de tonalidad moradas el cual clasifica como una roca tipo buena-media (IIB) (Tabla N°8). Se recomienda la cimentación de las nuevas obras directamente sobre este macizo.

Fotografía N° 11. A) Socavación aguas abajo de alcantarilla. B) Brecha volcániclastica aflorando en cauce de quebrada.

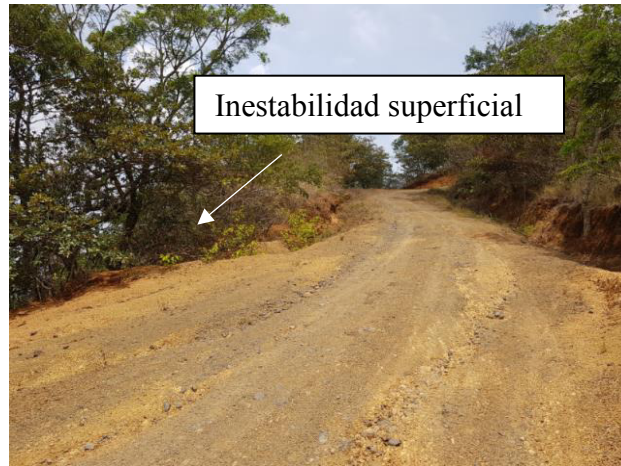
Este sector está conformado por intercalaciones de arenisca y lutitas fuertemente fracturadas y meteorizadas con una dirección preferencial de buzamiento hacia NE. Se identificaron zonas inestables asociadas principalmente a deslizamientos superficiales en pendientes muy altas en donde se da una remoción principalmente de la capa superficial. En aquellos sectores en donde el camino realiza un corte de ladera las condiciones son estables, por el contrario en otros sectores se evidencia inestabilidades superficiales aledañas al camino (Fotografía N°13). No se identificó ningún proceso de remoción en masa grande por lo que es factible el paso de la tubería por esta zona.

Fotografía N° 13. Inestabilidad superficial a orilla de camino.

En etapas de diseño final y construcción será necesario evaluar las condiciones geológicas-geotécnicas de los sitios de construcción de los bloques de anclaje. Preliminarmente considerando que cualquier movimiento en masa de mayor tamaño pueda ocurrir como una falla planar a través de la junta principal del macizo rocoso (dirección de buzamiento), se presenta en la figura 18 un análisis de admisibilidad cinemática en donde cualquier ladera o corte producto de excavación con una orientación NE puede ser susceptible a fallar de forma planar, no se descarta la presencia de fallas por cuña por lo que en etapas posteriores es necesario realizar estos análisis en mayor detalle.

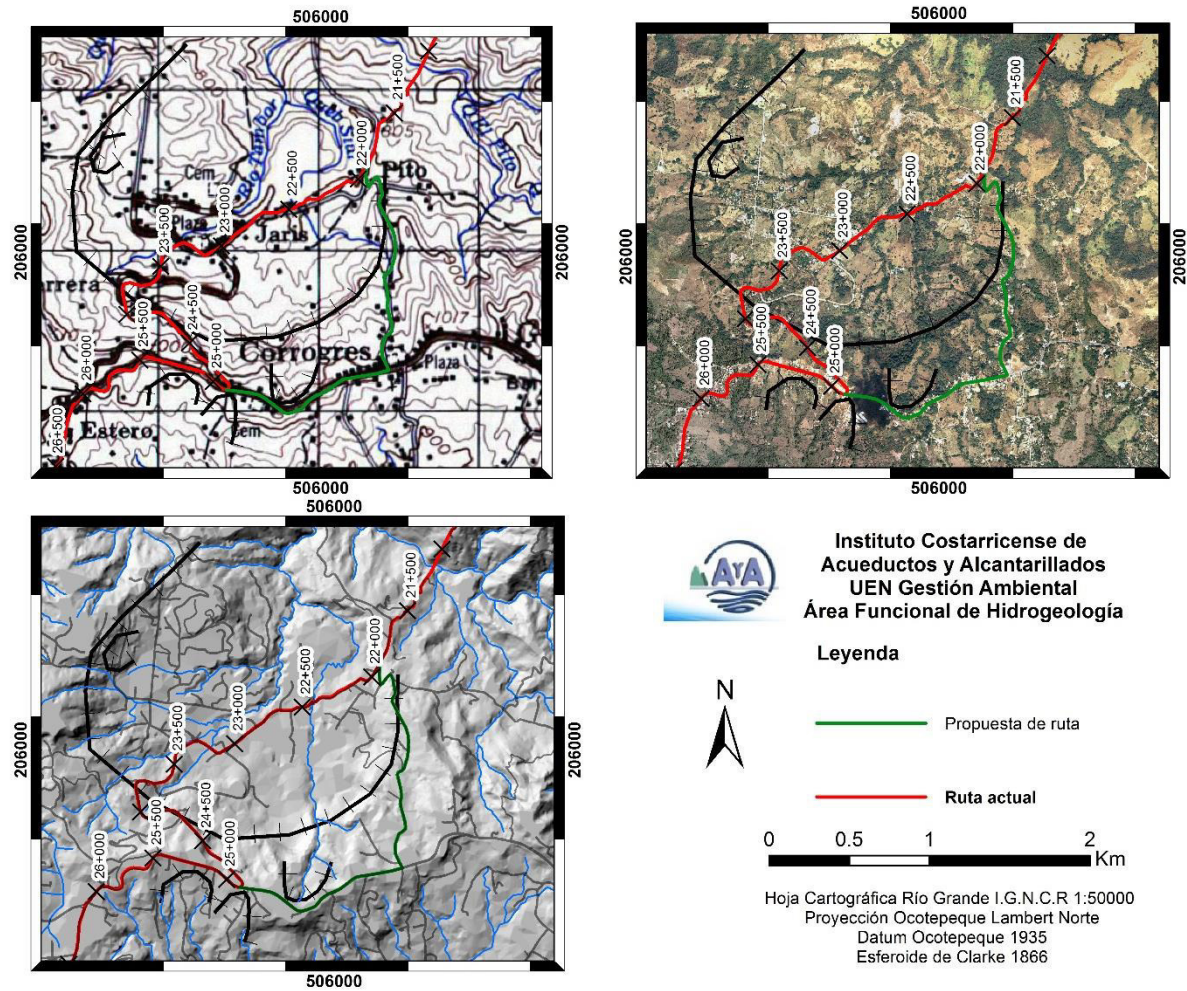
La presencia de un deslizamiento en la zona de Jaris de grandes dimensiones podría comprometer la operación del acueducto durante su vida útil. Dada esta condición y debido a que no se tiene información de estaciones de monitoreo topográfico que permitan definir tasas de movimiento y su comportamiento, se recomienda evaluar un cambio en la ruta tal como se muestra en la figura N° 19.

Figura N° 19 Propuesta de modificación de ruta entre estacionamientos 22+000 y 25+000. Base Hoja cartográfica, foto área y modelos de sombras
