ESTUDIO HIDROGEOLÓGICO

**CONDICIONES HIDROGEOLÓGICAS PARA LA PROPUESTA DE
PERFORACIÓN EN LA COMUNIDAD DE LOS ÁNGELES DE GARZA EN
NOSARA DE NICOYA, GUANACASTE**

Mayo, 2016

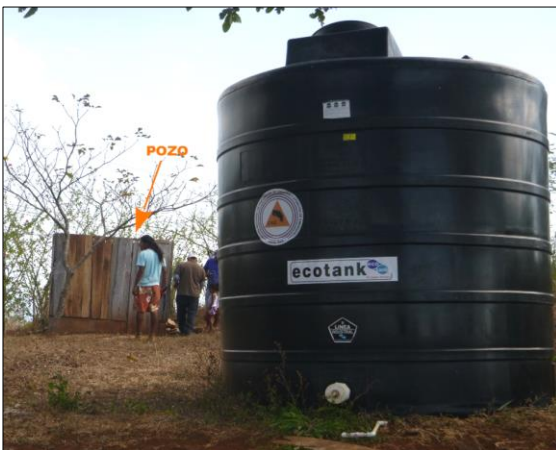
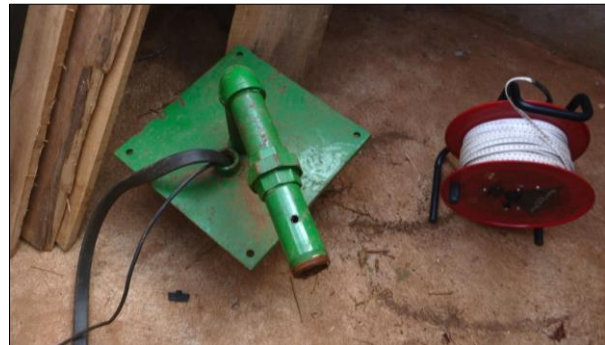
1. Pozo GA-172 (Pozo H.O.L.G.E.R S.A) (Figura 1 y Fotografía 1)

Fotografía 1. Pozo más cercano existente en la zona de estudio y tanque de abastecimiento de

agua. (Coordenadas: 217 018 N y 360 434 E)

De acuerdo con información tanto de la base de datos de SENARA, como del armado del pozo (ANEXO 1), este pozo tiene una profundidad total de 205 m, un diámetro de perforación de 0,22 m y de armado 6" en PVC, además se indica que a partir de los 25 m y hasta el fondo del pozo la perforación se encuentra sin ademe, es decir en agujero abierto. De acuerdo con información de la persona encargada de la finca donde se localiza el pozo, fue la Comisión Nacional de Emergencias en conjunto con la Municipalidad de Nicoya (Gestión de Riesgos) quienes equiparon el pozo con una bomba de 5 Hp, localizada a una profundidad de 190 m.

Al momento de la perforación se determinó un nivel estático a los 120 mbns y un caudal de 3 l/s, sin embargo, durante la visita realizada no se pudieron medir datos actualizados de profundidad del nivel estático ya que el pozo no cuenta con línea de aire y se corría el riesgo de que las sondas se quedaran atrapadas entre los cables de la bomba y el tubo, como se aprecia en la fotografía 1, pero se nos indicó que actualmente este pozo se encuentra deshabilitado ya que se encuentra seco.

Según se indica en el informe UEN-GAR-2016-00293 y como también fue indicado por las personas que nos acompañaron durante la visita, el tanque ubicado junto al pozo tiene una capacidad de 10 m³, fue aportado por la Comisión Nacional de Emergencias (CNE), para cubrir el desabastecimiento de las familias de los alrededores y es recargado con agua mediante un tanque cisterna del AyA.

4. Al momento de la perforación del pozo GA-172, el caudal obtenido fue de 3,0 l/s, sin embargo, de acuerdo con información brindada por el Presidente del Comité del Agua y por el encargado del terreno donde se perforó el pozo, actualmente se encuentra seco y fuera de uso.

nacientes 1, 2 y 3 visitadas para definir la opción de captar alguna de ellas. Además, se recomienda a la Subgerencia solicitar al Área de Pozos, valorar el pozo GA-172, para definir la profundidad del nivel y estimar el caudal de producción actual o por el contrario determinar si se encuentra seco. Este pozo se debería trabajar a caudales de prueba muy bajos pues de lo contrario se perdería el nivel.

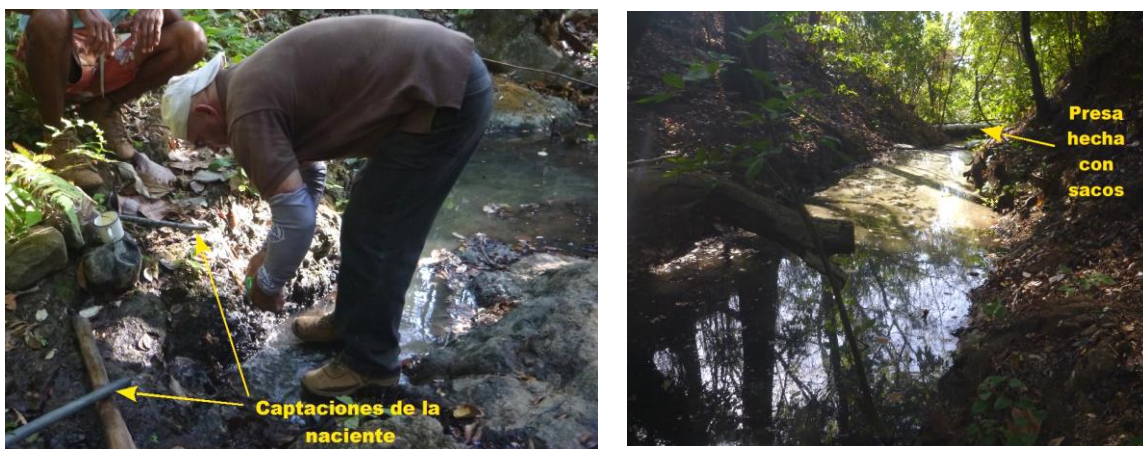
2. Naciente 1. Afluente de Quebrada Mala Noche (Figura 1 y Fotografía 2)

Esta naciente se localiza a la orilla del cauce de una pequeña quebrada que es afluente de la quebrada Mala Noche y se localiza a aproximadamente 1 km, en línea recta, del sitio de la Escuela de Ángeles de Garza. Actualmente ésta quebrada está captada mediante tubos de aproximadamente 1/2 pulgada que vierten en la misma quebrada formando pequeños

**Fotografía 2. Naciente 1, en un afluente de la Quebrada Mala Noche
(Coordenadas: 216 947 N y 359 962 E)**

De acuerdo con información brindada por los vecinos que nos colaboraron durante la visita, inclusive en los períodos de época seca esta naciente siempre ha mantenido su caudal. Mediante un aforo informal volumétrico, realizado en el sitio el día de la inspección, se determinó un caudal aproximado de 1,1 lt/s en esta fuente

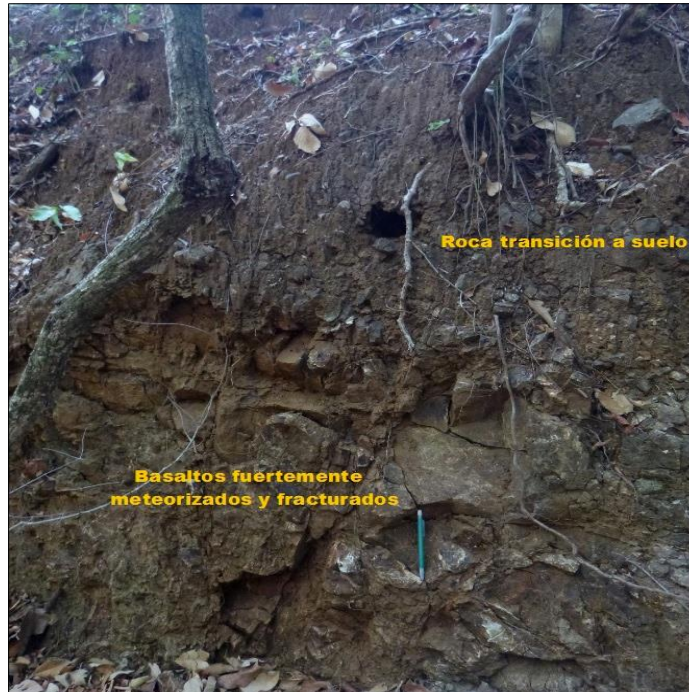
Geológicamente en esta naciente afloran rocas ígneas que consisten en basaltos gris oscuro a verdoso, levemente meteorizados y fracturados y que forman parte del basamento regional del Complejo de Nicoya, tal y como se observa en la figura 2, así como roca en transición a suelo fuertemente meteorizados y fracturados (Fotografía 3).

Fotografía 3. Afloramiento de basaltos a orillas de la Quebrada Mala Noche, cerca de la naciente 1. (Coordenadas: 216 947 N y 359 962 E)

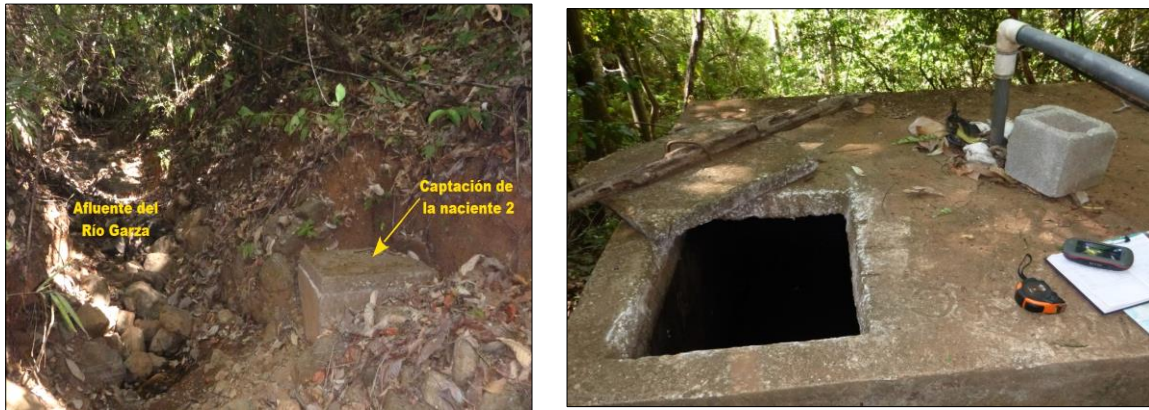
3. Naciente 2. Afluente de Río Garza (Figura 1 y Fotografías 4 y 5)

Esta naciente se localiza en el cauce de una quebrada que es afluente al Río Garza, en terrenos propiedad del señor Máximo Díaz (Figura 1 y Fotografía 4). Se localiza a unos 150 metros (en línea recta) de la escuela de la comunidad y actualmente está captada mediante un tanque de concreto con una bomba de 2HP, que ha su vez rebombea hacia 3 tanques de almacenamiento para abastecer a la escuela y a las familias cercanas.

Sin embargo durante el día de la inspección se pudo observa que el caudal en su totalidad ingresa al tanque, no quedando remanente para la quebrada que se muestra seca en este sector (Fotografía 4).

Según los resultados de un aforo informal volumétrico, realizado en el sitio para esta captación, se obtiene un caudal de 0,065 l/s.

Al momento de la visita, al finalizar la tarde, el tanque de almacenamiento ya se encontraba seco debido a los requerimientos de agua de ese sector durante todo el día.

Fotografía 4. Izquierda: Captación de la naciente 2 en una quebrada afluente del Río Garza. Derecha: Tanque para el almacenamiento del agua. (Coordenadas: 217 386 N y 360 878 E)

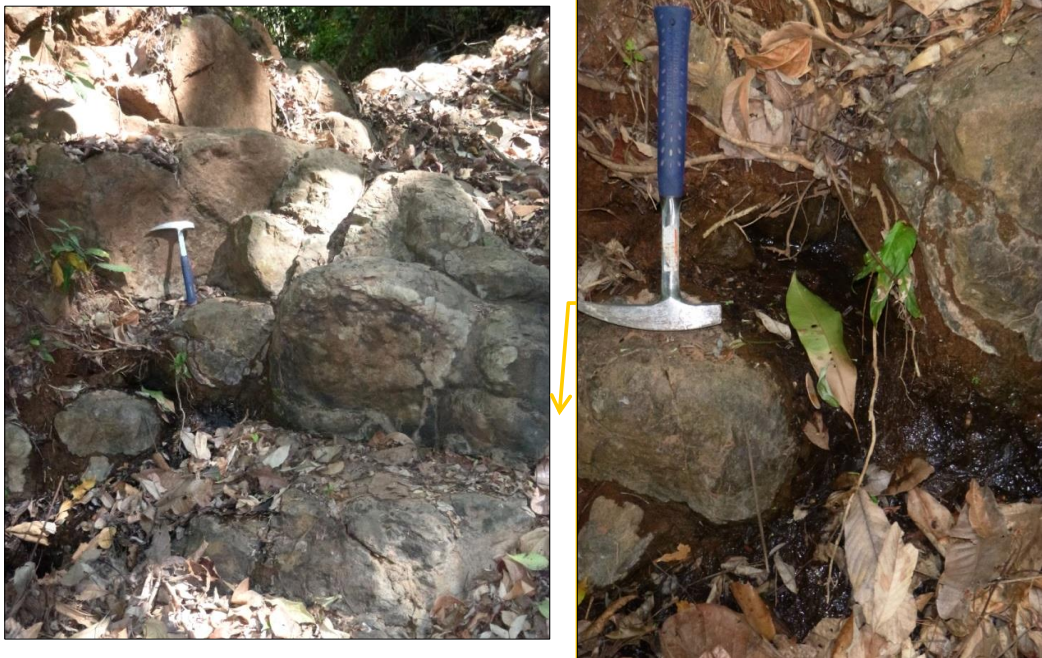
Como se observa en la fotografía 5, esta naciente se encuentra captando aguas almacenadas en los basaltos fracturados que afloran en el cauce de la quebrada.

Fotografía 5. Afloramiento de basaltos en la quebrada afluyente del Río Garza, donde se observa también otro brote de agua. (Coordenadas: 217 386 N y 360 878 E)

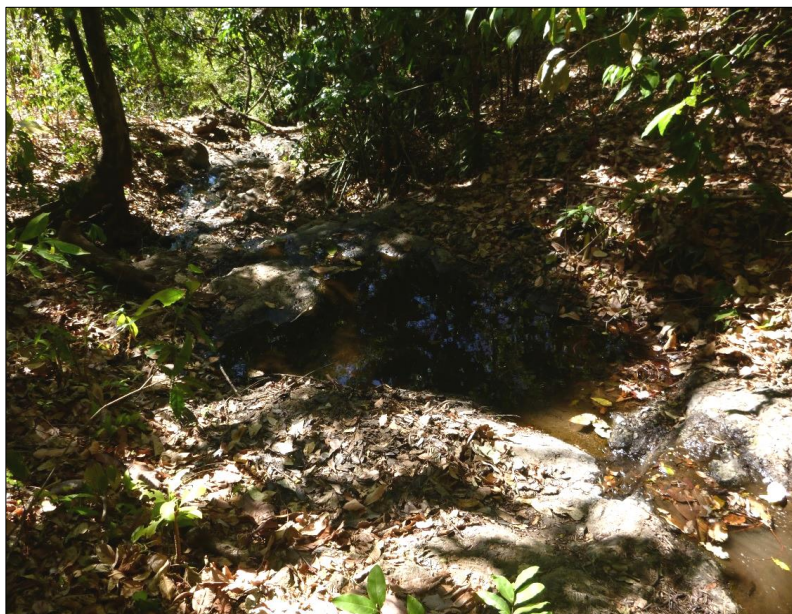
4. Naciente 3. Afluyente del Río Garza (Figura 1 y Fotografía 6)

Esta otra naciente se localiza a unos 200 metros, en línea recta, aguas abajo de la naciente anterior y a unos 350 de la escuela de la comunidad, sobre la misma quebrada afluyente del Río Garza, sin embargo como se observa en la fotografía 6, en este sector la quebrada, si presenta un caudal en su cauce. Como se muestra en la figura 2 y como se comprobó en el campo en esta quebrada afloran también las rocas basálticas al igual que en el resto del área.

Esta naciente se encuentra captada mediante una tubería de 1/2 pulgada, pero actualmente no se utiliza. Según los resultados de un aforo volumétrico realizado el día de la visita, en un punto de este sector se obtiene un caudal de aproximadamente 0,02 lt/s.

Fotografía 6. Quebrada afluente del Río Garza en las coordenadas 217 219 N y 360 972 E, donde se localiza la naciente 3 que se encuentra captada pero actualmente no se utiliza

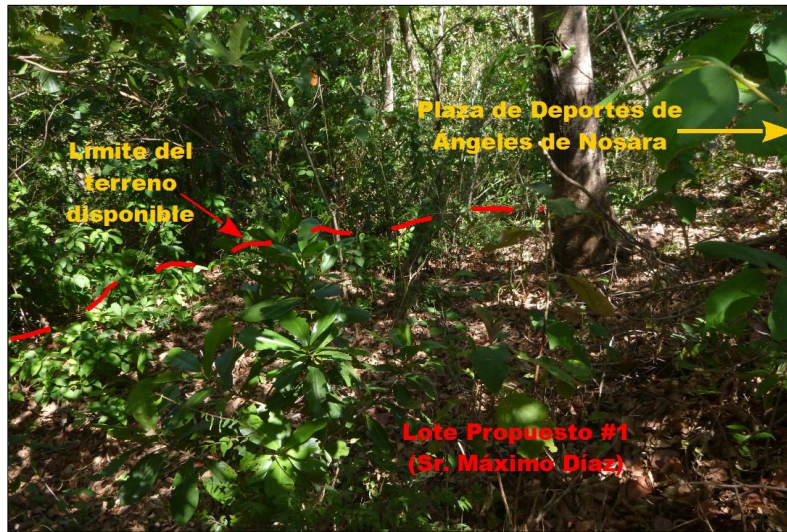
5. Lote 1 Propuesto por el Comité de Agua de Ángeles de Garza. (Figura 1 y Fotografía 7)

Este lote se localiza en el costado Oeste de la plaza de Deportes de Ángeles de Garza, a una elevación de aproximadamente 420 m.s.n.m. Como se observa en la fotografía 7, presenta topografía plana, sin embargo limita al oeste con la ladera de fuerte pendiente de la quebrada afluente del Río Garza, por lo que el área disponible es limitada. Como se muestra, el lote y los alrededores presentan abundante vegetación.

De acuerdo con la figura 2, geológicamente este terreno se localiza sobre los materiales asociados con los basaltos y sus productos de alteración.

Fotografía 7. Lote 1 (Coordenadas: 217 571 N y 360 852 E).

5. Debido a que las características geológicas son similares en toda la zona de estudio y que éstas determinan la características hidrogeológicas de los terrenos de ese sector, no se recomiendan ninguno de los dos sitios de perforación propuestos (lotes 1 y 2), ya que, bajo esas condiciones, las profundidades de los pozos deben ser superiores a los 200 m de profundidad para obtener caudales muy bajos (menores de 2 l/s), por lo cual, se recomienda a la Subgerencia de Sistemas Comunes (Estudios Básicos), analizar las condiciones de la quebrada aguas abajo de la naciente 3, donde el flujo base del sistema es más permanente y a nivel regional, o valorar la confluencia con el Río Garza.

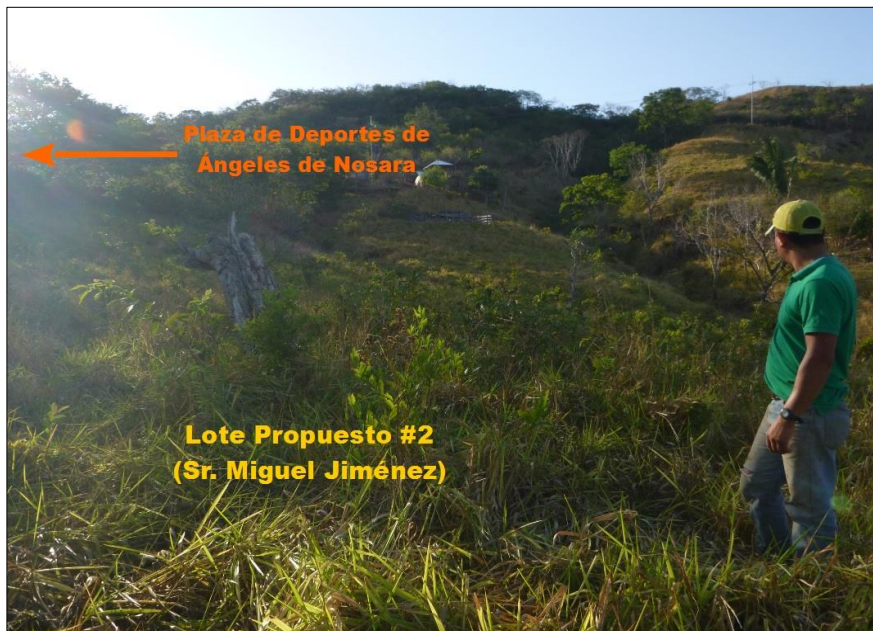
6. Lote 2 Propuesto por el Comité de agua de Ángeles de Garza. (Figura 1 y Fotografía 8)

El lote 2 propuesto, se localiza en el costado Este de la plaza de Deportes de Ángeles de Garza, a una elevación aproximada de 410 m.s.n.m, presenta topografía irregular y está cubierto por pastos (Fotografía 8). Al igual que el terreno anterior y como se observa en el mapa de la figura 2, los materiales que conforman este terreno consisten en suelos derivados de la alteración y meteorización de rocas ígneas que constituyen parte del basamento regional de la zona.

Fotografía 8. Lote 2 (Coordenadas: 217 571 N y 360 852 E).

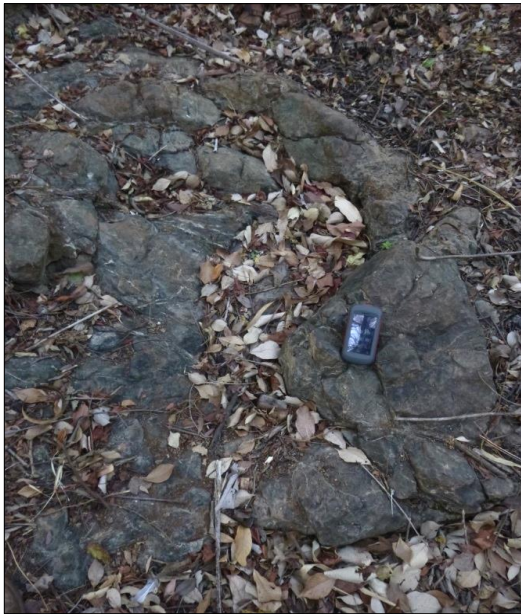
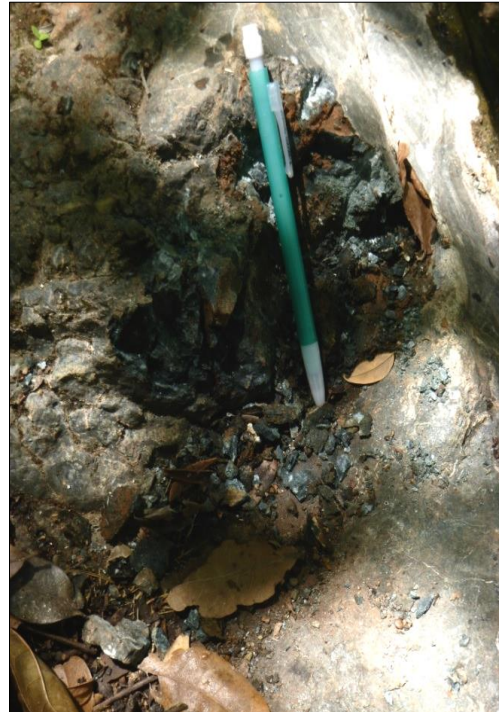
Localmente, en la zona de estudio y sus alrededores afloran basaltos que en su estado sano son de color gris oscuro a verdoso, afíricos, con presencia leve a moderada de fracturas

rellenas de ceolitas (Fotografía 9). En su estado avanzado de meteorización estas rocas presentan una coloración café hasta beige, fuerte fracturación y pátinas de óxidos de hierro y manganeso.

Fotografía 9. Afloramiento de rocas basálticas en dos sitios de los alrededores de los Ángeles de Garza. Izquierda: cerca de lote de don Miguel Jiménez, coordenadas: 217 545 N/361 022 E. Derecha: Río Garza, coordenadas: 216 703 N/361 662 E

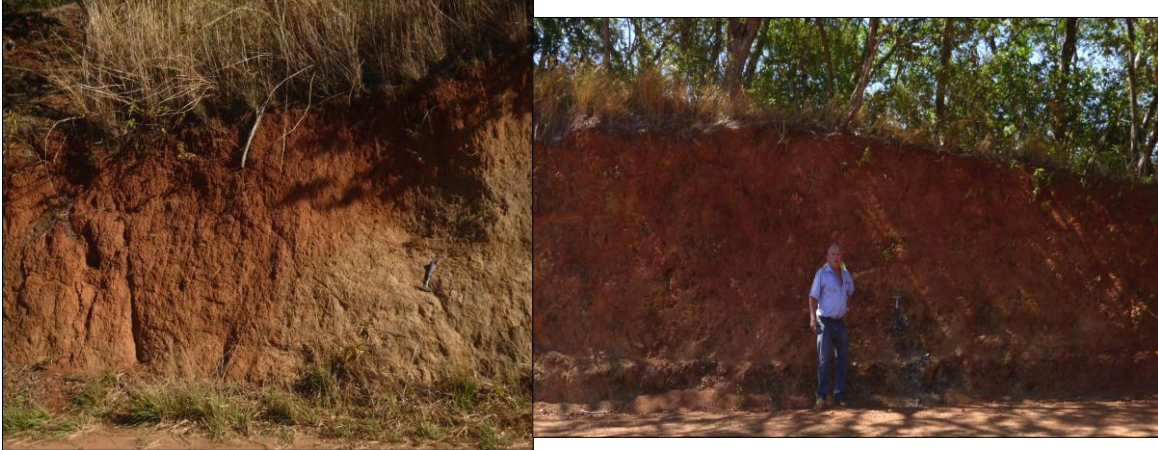
Los suelos originados a partir de estas rocas son de textura limo arenosa hasta arcillosa, de coloración café rojiza, con frecuentes fragmentos de basalto color beige hasta negruzco

Fotografía 10. Izquierda: Corte de suelos, de alrededor de 2 m, originados a partir de los basaltos frente a la escuela de Ángeles de Garza (Coordenadas: 217 571 N y 360 852 E).

Derecha: Sector sur de plaza de Ángeles de Garza.

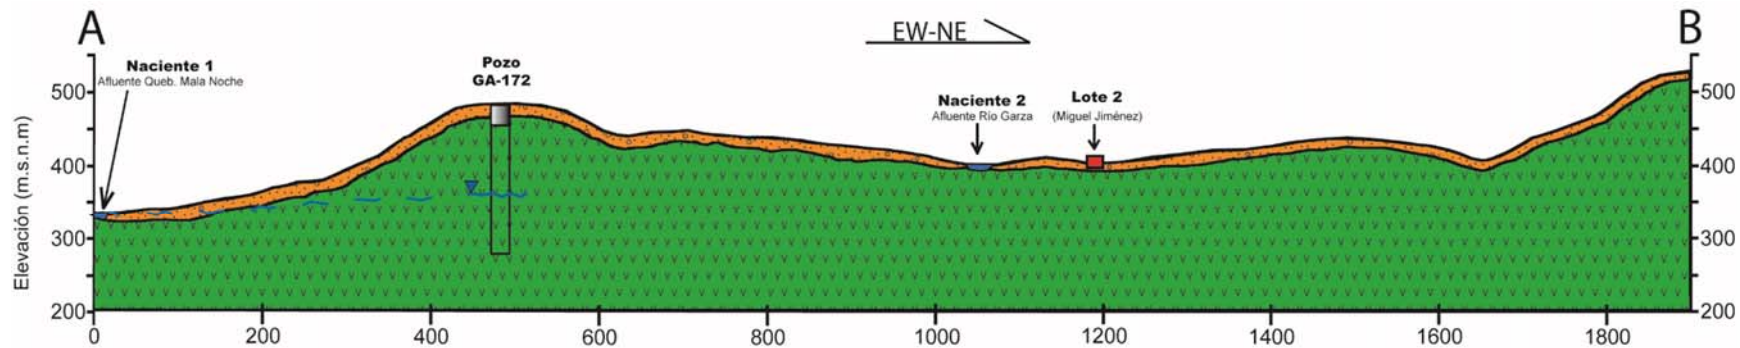
FIGURA 3

La figura 3 muestra el perfil hidrogeológico A-B, con dirección EW-NE, localizado según se indica en la figura 2 y en el cual se consideró la información litológica en profundidad del pozo GA-172. De acuerdo con esta figura y a la información del pozo, al momento de realizada la perforación GA-172, en el año 2006, el nivel de agua subterránea se encontraba a una profundidad de 120 m.b.n.s, lo que indica que éste se encontraba en los materiales basálticos, por lo que se determina que existe un nivel de agua subterránea entre los 300 y 350 m.s.n.m, con dirección SW y correspondiente al nivel estático medido en el pozo, al momento de la perforación y al nivel del agua de la Naciente 1, localizada en un afluente de la Quebrada Mala Noche y en la cual se observó y midió el mayor caudal el día de la visita.

PERFIL HIDROGEOLÓGICO A-B
EN EL SECTOR DE ANGELES DE GARZA
NOSARA, GUANACASTE

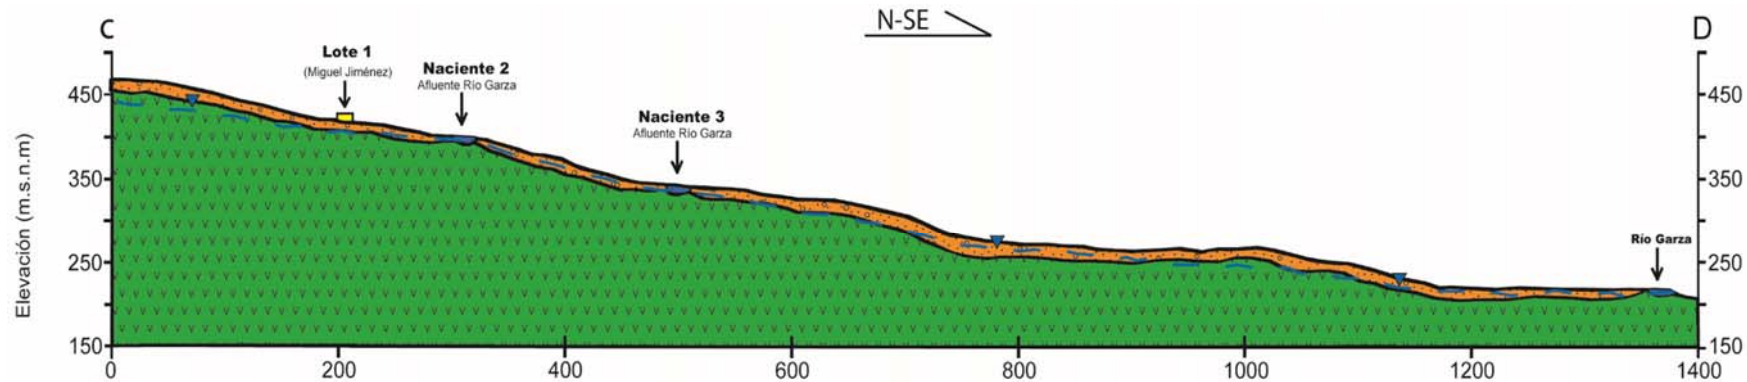
FIGURA 4

En la figura 4 se muestra el perfil hidrogeológico C-D, que tiene una dirección N-SE, aproximadamente paralelo al afluente del Río Garza y en el cual se incluyen las ubicaciones del Río Garza, las Nacientes 2

y 3 y el Lote 1. En este caso, se determina que existe un nivel de agua subterránea más superficial, que oscila entre los 200 m.s.n.m y 450 m.s.n.m., con dirección SE, que es el captado en la Naciente 2 y observado en la Naciente 3, pero con caudales volumétricos informales medidos menores a 1,0 l/s.

**PERFIL HIDROGEOLÓGICO C-D
EN EL SECTOR DE ANGELES DE GARZA
NOSARA, GUANACASTE**
