INSTITUTO COSTARRICENSE DE
ACUEDUCTOS Y ALCANTARILLADOS

Gestión Ambiental de Proyectos UE AyA/BCIE

III Trimestre 2019.

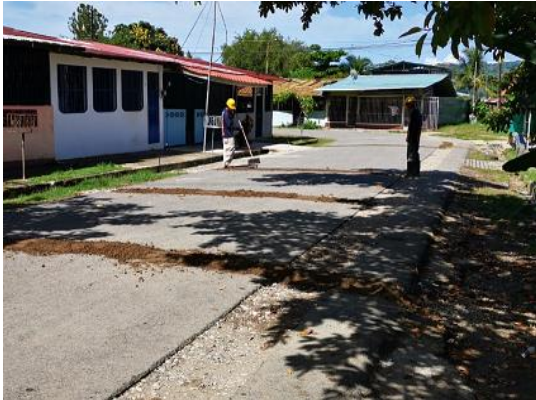
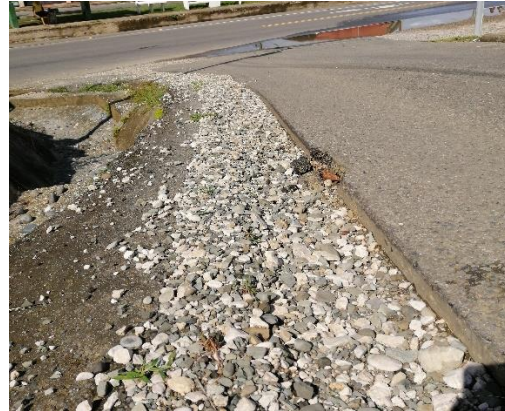
1. Superficie de rodamiento insuficiente, riesgo por accidentabilidad

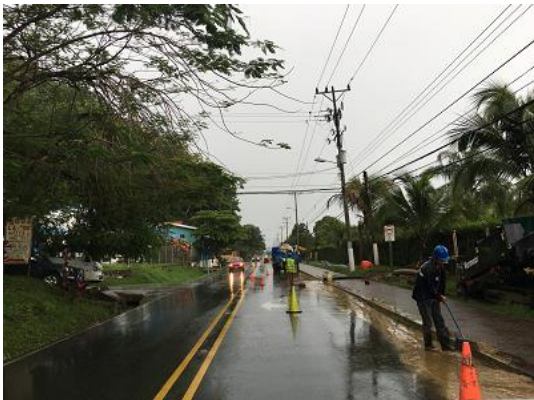
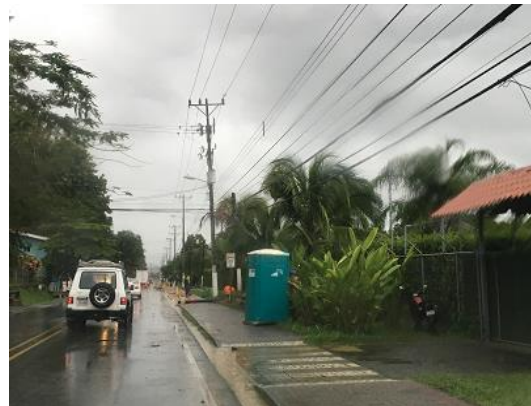
2. Frente de trabajo Municipalidad calle principal

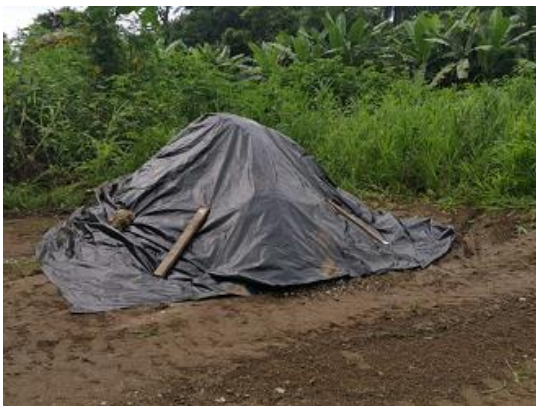
3. Material cubierto con plástico en el AP

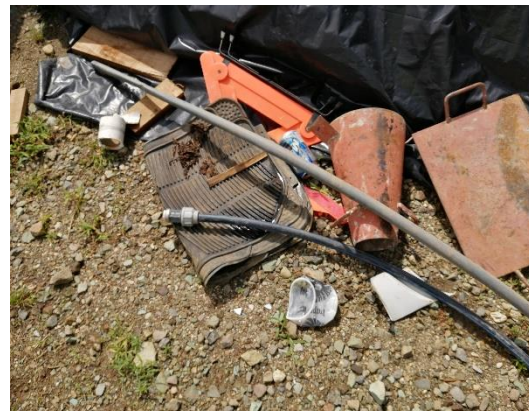
4. Disposición inadecuada de residuos

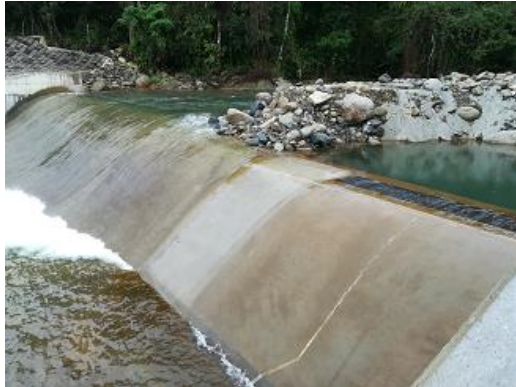
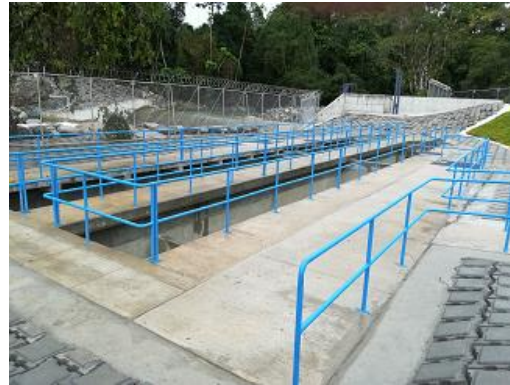
1. Toma y desarenador

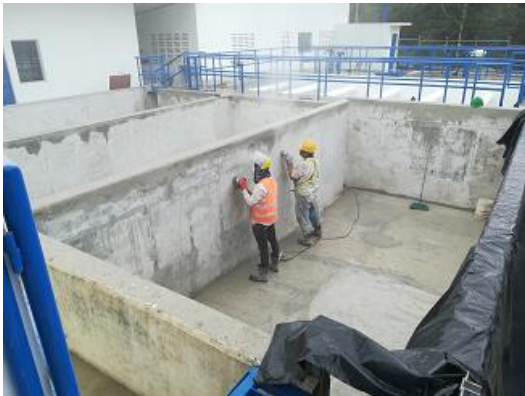
2. Trabajadores con EPP

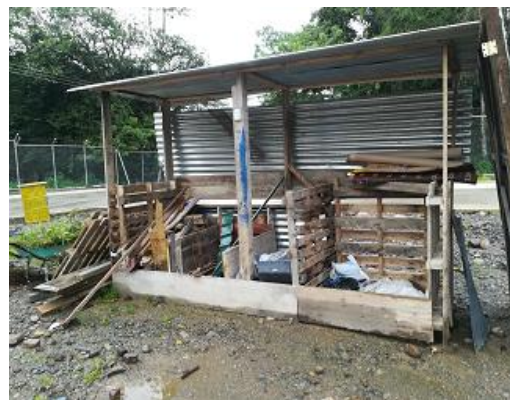
3. Almacenamiento de materiales

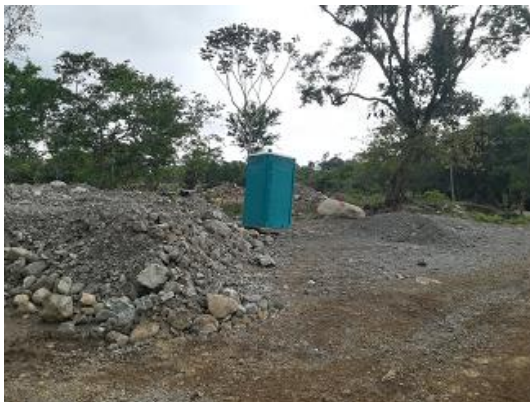
4. Caseta sanitaria

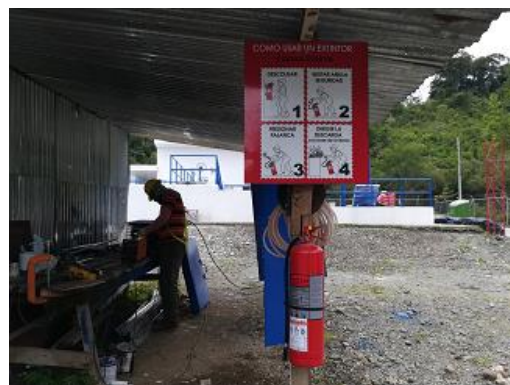
5. Extintores en buen estado

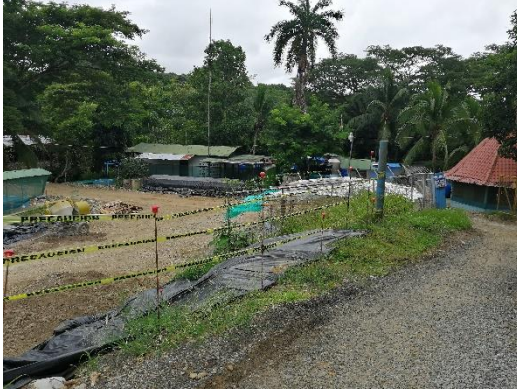
1. Señalización y protección de varillas

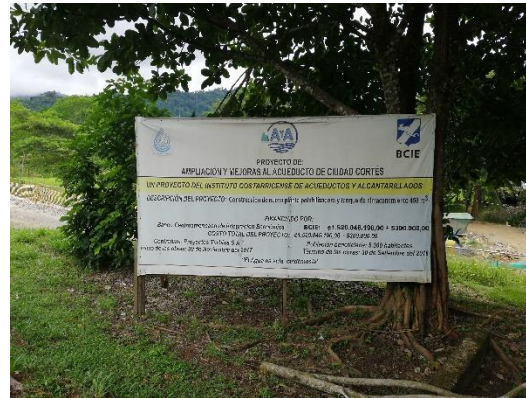
2. Rótulo visible

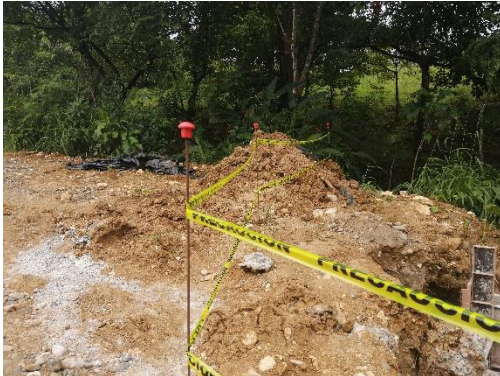
2. Material acumulado sin cubrir

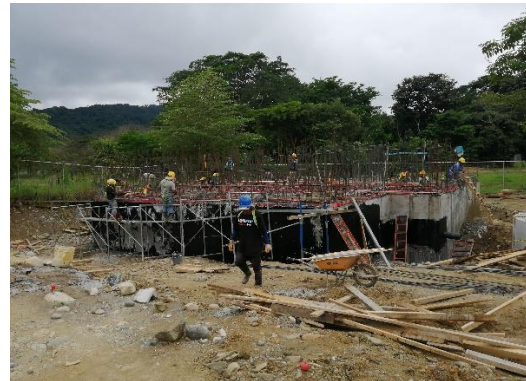
4. Trabajadores con EPP

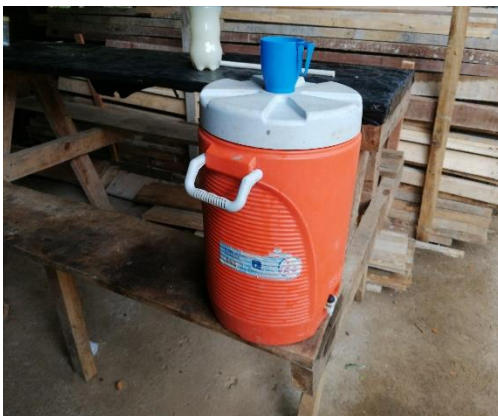
3. Hidratación para trabajadores

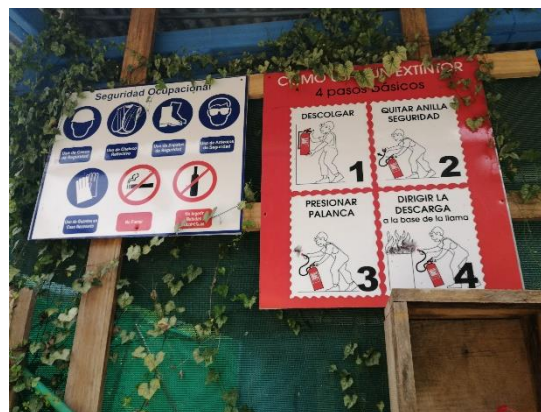
5. Señalización de uso de equipo

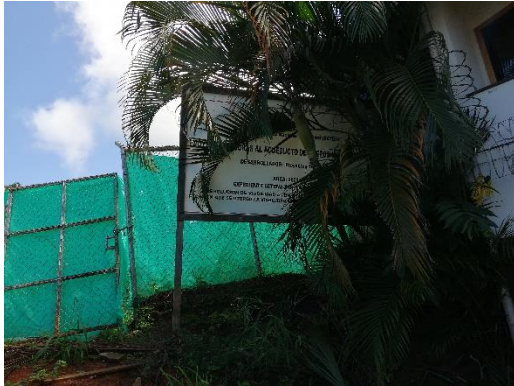
1. Rótulo mal ubicado

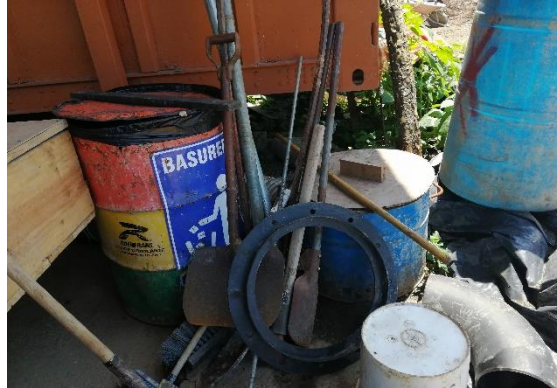
2. No hay acceso a los basureros

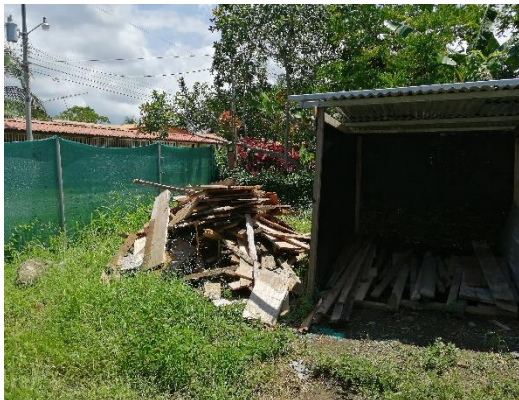
3. Acumulación de madera fuera de sitio

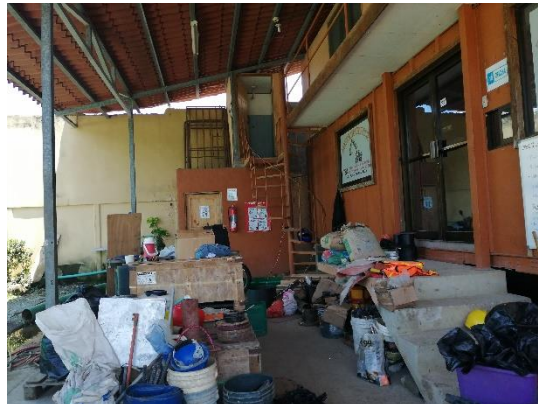
4. Plantel con pasillos obstruidos

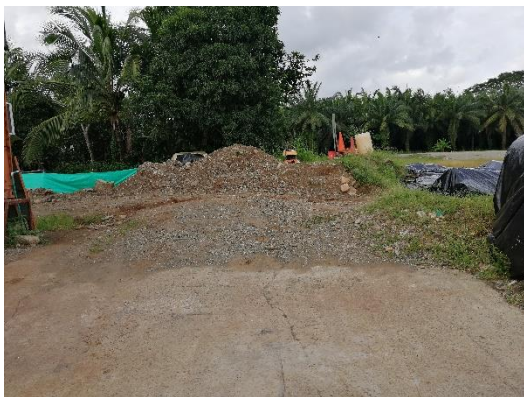
5. Tierra acumulada sin cubrir

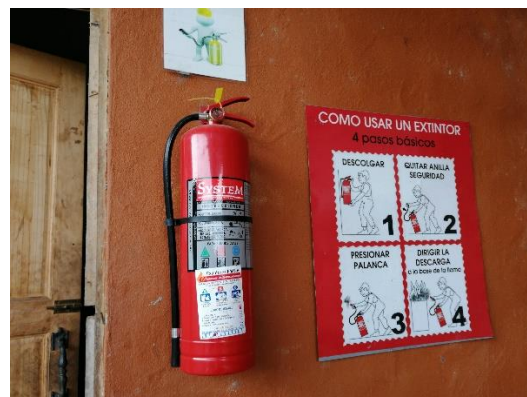
6. Extintores cargados

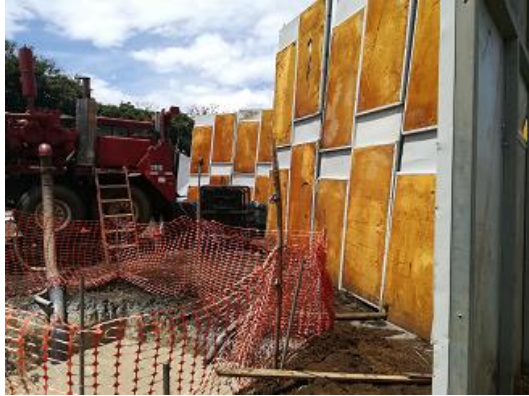
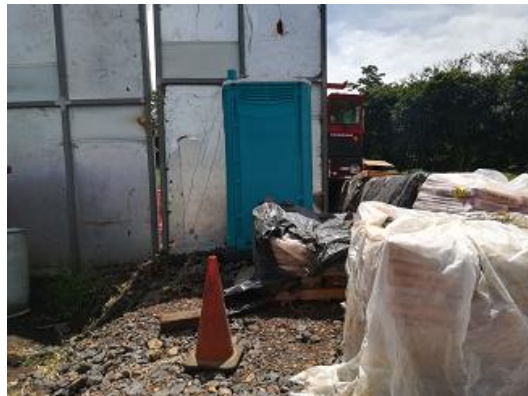
- 1. Barreras sónicas para evitar afectación residencial 2. Caseta sanitaria en buen estado**

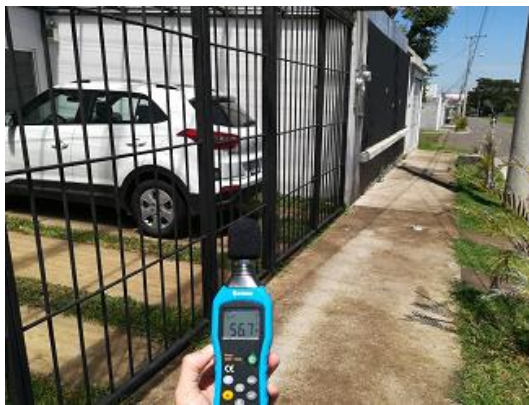
- 3. Mediciones sónicas en residencial**

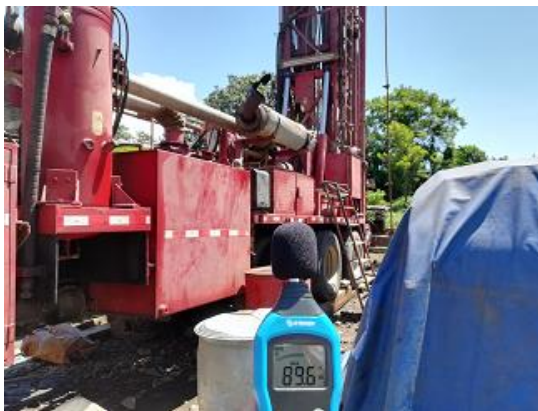
- 4. Medición sónica en el AP**

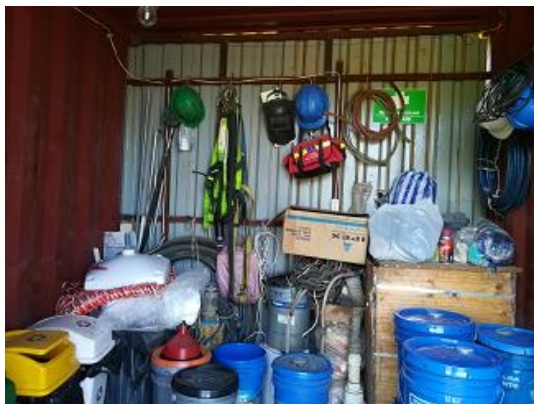
- 5. Bodega de almacenamiento**

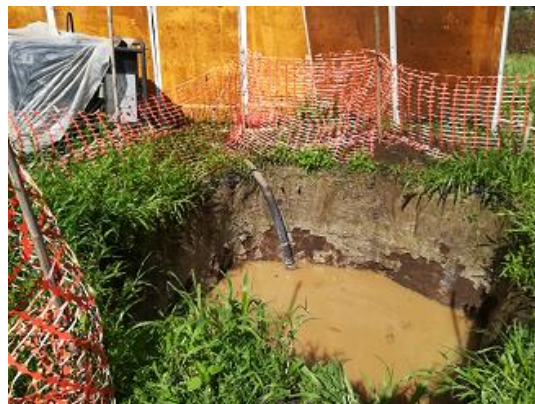
- 6. Fosa de lodos**
