PRÁCTICA PROFESIONAL

INSTITUTO COSTARRICENSE DE ACUEDUCTOS Y
ALCANTARILLADOS

INFORME DE MEJORAS DEL ACUEDUCTO SISTEMA
INTEGRADO DE GOLFITO MEDIANTE EL PROGRAMA DE
ANÁLISIS DE SISTEMAS DE DISTRIBUCIÓN DE AGUA
POTABLE EPANET.

FRANCINI ALVARDO LÓPEZ

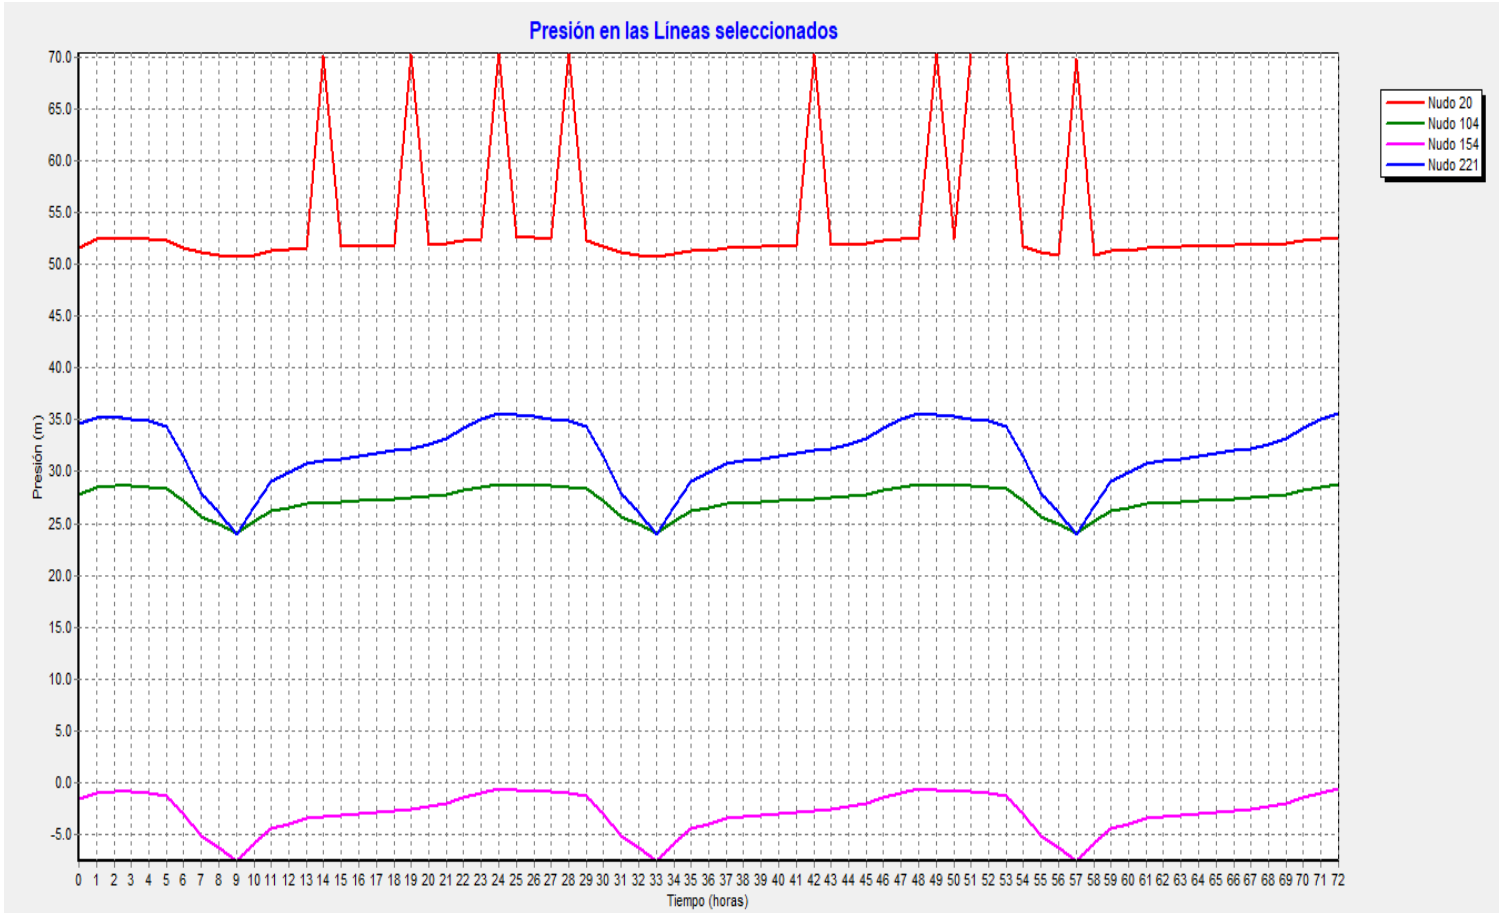
En el acueducto de Río Claro se presenta un problema de almacenamiento ya que no se cuenta con un tanque capaz de almacenar los metros cúbicos necesarios para abastecer todos los servicios, en la actualidad el acueducto cuenta con un tanque de $200m^3$ ubicado a $215m$ de las instalaciones del Ministerio de Obras Públicas y Transportes, el cual abastece a Río Claro centro, Bambil 3, Finca 63, Bambil 1, y Bambil 2, Km29 y Las Viquillas. También se cuenta con tanque en el sector de los Ángeles el cual abastece solo a los pobladores de esta comunidad. El sector de San Ramón de Río Claro no puede ser abastecido por este tanque por lo que se vio la necesidad por parte del Instituto Costarricense de Acueductos y Alcantarillados de conectar los servicios de este poblado directamente de la línea de conducción que viene desde la naciente hasta el tanque para poder brindar el servicio a estos usuarios. Por lo que el departamento de agua potable del Instituto Costarricense de Acueductos y Alcantarillados no puede conceder nuevas disponibilidades al no contar con el almacenamiento suficiente y solo se pueden aprobar si el usuario construye su propio tanque de almacenamiento de lo contrario la solicitud debe ser negada. También se presenta problemas de baja presión en el sector de Caballo Blanco en el cual se presentan presiones de hasta -7 mca y afecta a 69 servicios.

Figura 1: Presiones en los nudos 20, 104, 154 y 221 del modelo antes de realizar las mejoras.

Para solucionar los problemas de almacenamiento que presenta el acueducto de Río Claro se plantea la construcción de un tanque nuevo ubicado en la zona donde se encuentra el último tanque que quiebra gradiente el cual se encuentra a 590m del poblado de San Ramón, el cual sería abastecido por este nuevo tanque y ya no estaría conectado a la línea de conducción. Este nuevo tanque contaría con un volumen o capacidad de almacenamiento de $1000m^3$, de este saldrían tres líneas, una línea nueva para abastecer de manera independiente a el sector de San Ramón, las otras dos ya existían anterior mente pero ahora saldrán del tanque nuevo, una ira hasta el tanque ya existente y abastecerá al sector de Caballo Blanco en el cual se presentaban problemas de baja presión, y la última conectará a la línea que pasa en carretera Interamericana y abastecerá a l resto de los lugares, una vez habilitado el nuevo tanque sólo el centro de Río Claro seguirá abasteciéndose del tanque ya existente de $200 m^3$ mientras que las zonas restantes serán abastecidas por este nuevo tanque.

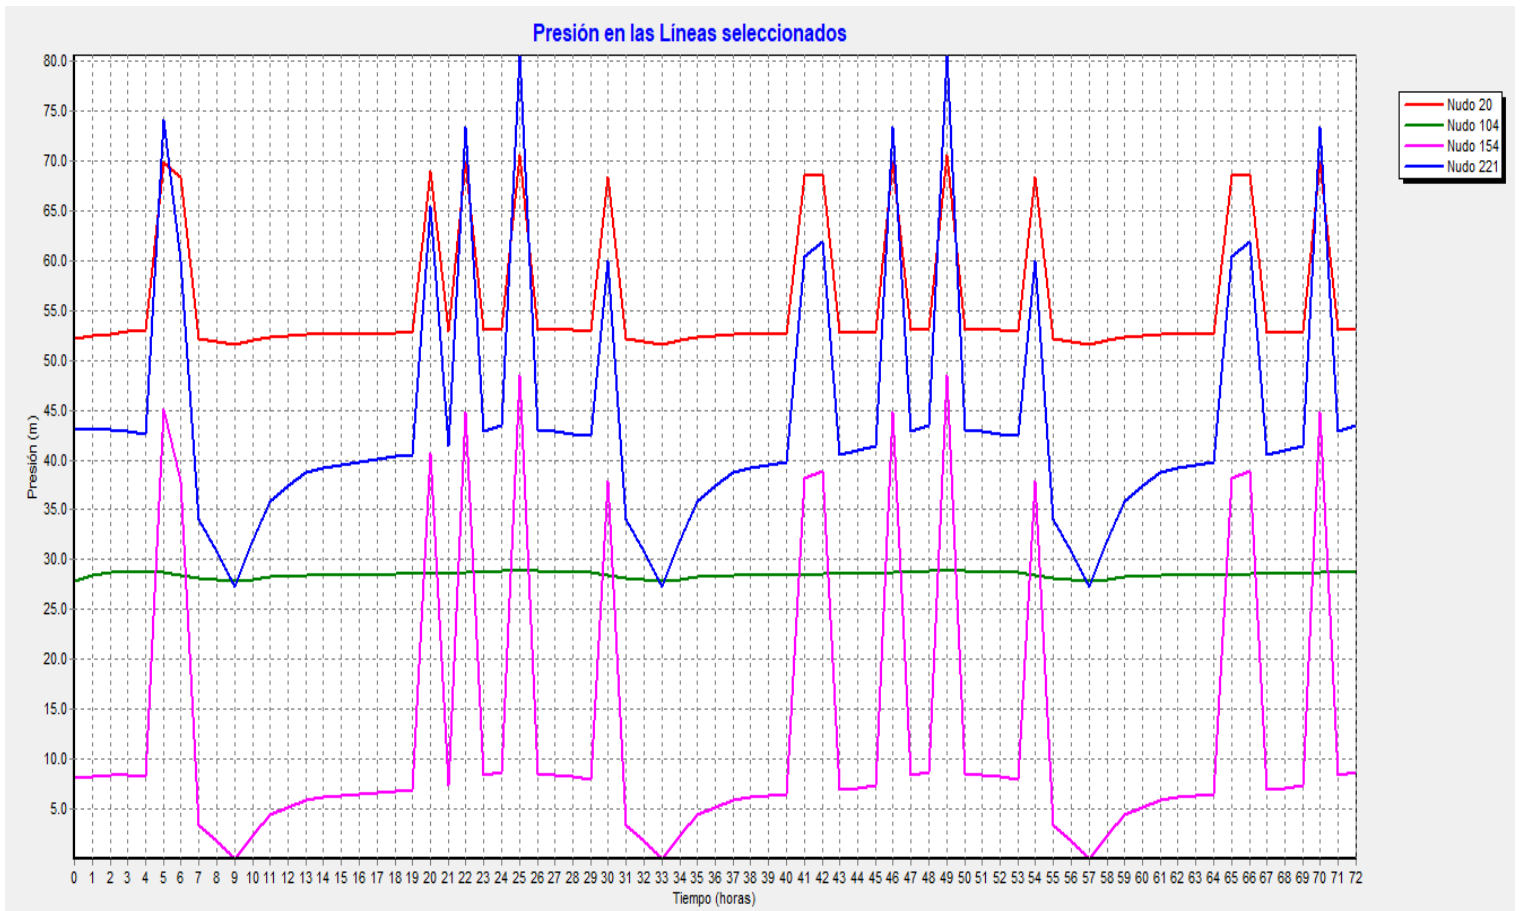
Una vez realizadas todas las mejoras en el acueducto de Río Claro se observó eficacia en el funcionamiento del nuevo tanque y en la sectorización por poblados presentando muy buenos resultados y resolviendo el problema de almacenamiento que presenta el acueducto en la actualidad, además del problema presentado en el sector de Caballo Blanco de baja presión de hasta -7 mca, el cual también fue erradicado al implementar estas mejoras en el acueducto y los 69 servicios que se veían afectados por este problema son abastecidos correctamente y sin dificultades. Se ha generado presiones altas mayores de los 50 mca en ciertos sectores, por lo que en la recomendación se sugerirá la colocación de válvulas reductoras.

Figura 2: Presiones en los nudos 20, 104, 154 y 221 del modelo con las mejoras hidráulicas.

- Se presentó un problema de alta presión en el sector de San Ramón, por lo que se recomienda colocar una válvula reductora 600 después del nuevo tanque justo antes de llegar al pueblo de San Ramón, la cual debe mantener una presión de no más de 20 mca, lo que mantiene las presiones en los nudos de consumo en un rango de 30 mca a 17 mca.

- Colocar otra válvula reductora en el sector de 14 antes del final de la manzana 35, en la línea que va hasta el tanque que ya existe en la actualidad, la cual debe mantener una presión a no más de 40mca. Y otra válvula reductora en el sector 14 antes de la manzana 35 en la tercera línea que conecta con la línea de carretera interamericana, la cual debe mantener la presión a no más de 30 mca.
- Colocar una válvula sostenedora después de la intersección de Las Viquillas y Km29 con una consigna de 35mca.
