## **ESTUDIO HIDROGEOLÓGICO**

### **VALORACIÓN DE LAS CONDICIONES HIDROGEOLÓGICAS DE SITIOS PROPUESTOS PARA LA PERFORACIÓN DE UN POZO PARA LA ASADA DE RIO BANANO, BOMBA DE MATAMA, LIMÓN**

**Enero, 2016**

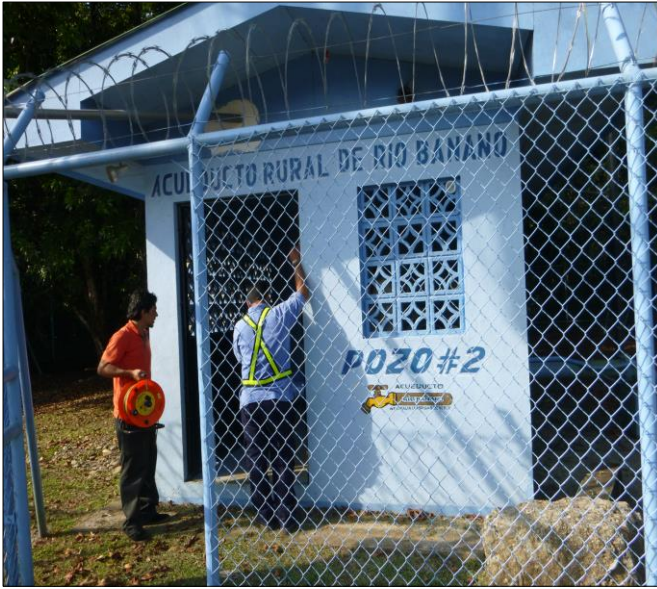
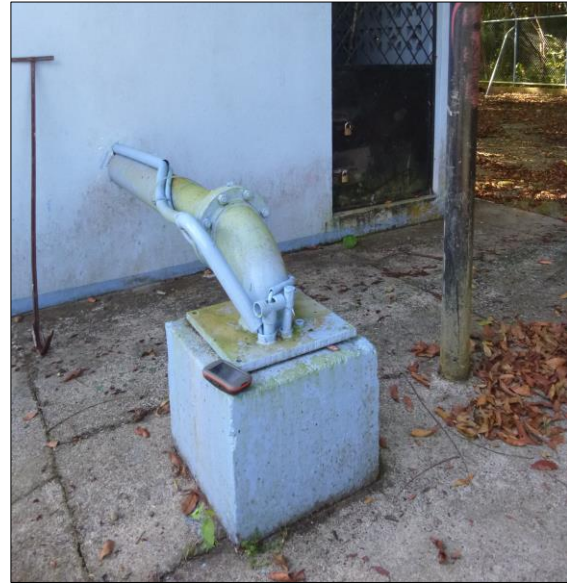
**Fotografía 1. Pozo #2 de la ASADA de Río Banano**

De acuerdo con Hidrotica (2014), este pozo tiene una profundidad de 30 m, un diámetro de 8” y un ademe de PVC, además, determinaron la profundidad del nivel estático del agua en 7,60 m y el del dinámico, medido el día de la visita, fue de 9,33 m. La rejilla se localiza a los 7,50 m de profundidad aproximadamente y la bomba a una profundidad de 24 m, el caudal determinado es de 15 lt/seg.

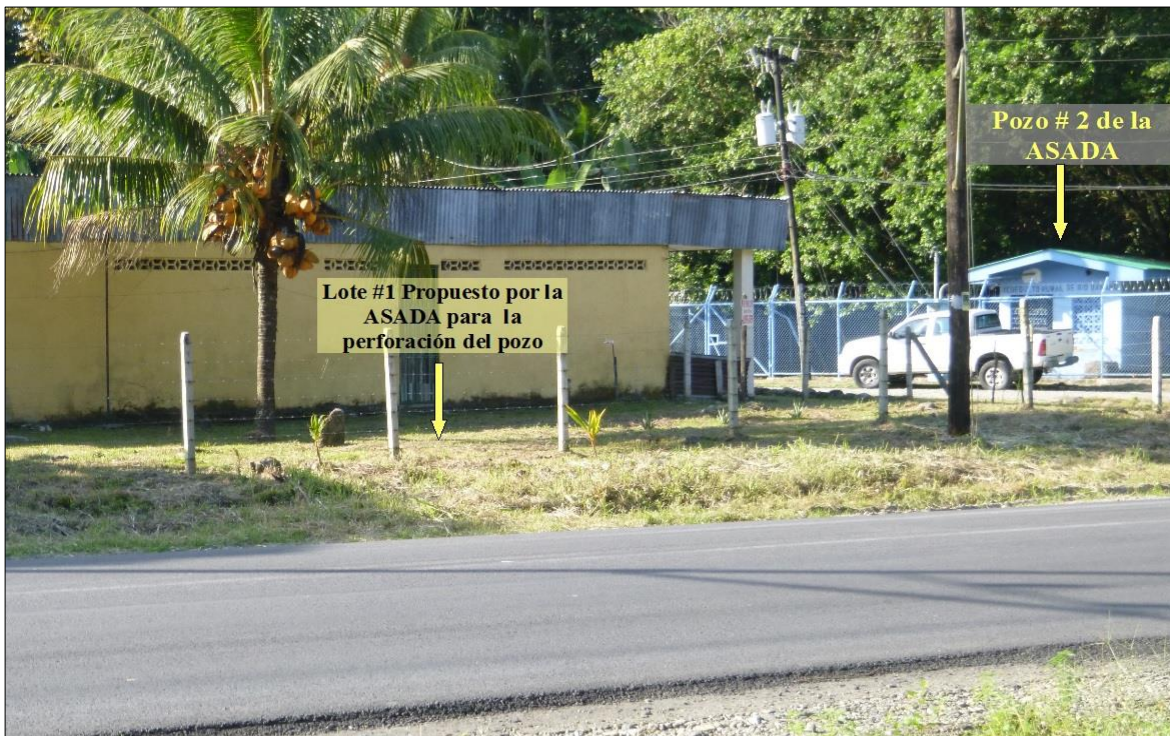
Como se observa en la fotografía 2, este terreno se localiza también, en la entrada a New Castle, a menos de 30 m del Pozo #2 de la ASADA (cruzando la calle) y junto a una vivienda. (fotografía 3)

Este lote aún no pertenece a la ASADA pero se cuenta con el aval de los dueños en el caso de que se apruebe la ubicación, sin embargo como ya se mencionó este sitio no cumple con las distancias establecidas en la Ley de Aguas.

**Fotografía 2. Localización del Lote #1 propuesto por la ASADA para la perforación del pozo y Pozo #2 de la ASADA actualmente en funcionamiento**

- Los lotes propuestos por la ASADA como opciones de sitios para la perforación de pozos no cumplen con lo establecido en el artículo 8 de la Ley de Aguas (Ley N° 276 del 26 de agosto de 1942) donde se indica que: “...no podrán ejecutarse alumbramientos de pozos a distancias menores de 40 metros de edificios ajenos, ferrocarriles o carreteras, ni a menos de 100 metros de otro alumbramiento o fuente, río, canal, acequia o abrevadero público sin la licencia correspondiente del MINAE” ya que ambos lotes se localizan a menos de 100 metros del pozo #2 de la ASADA y ambos colindan también con casas de habitación con tanques sépticos que eventualmente podrían afectar las aguas de este nuevo pozo.

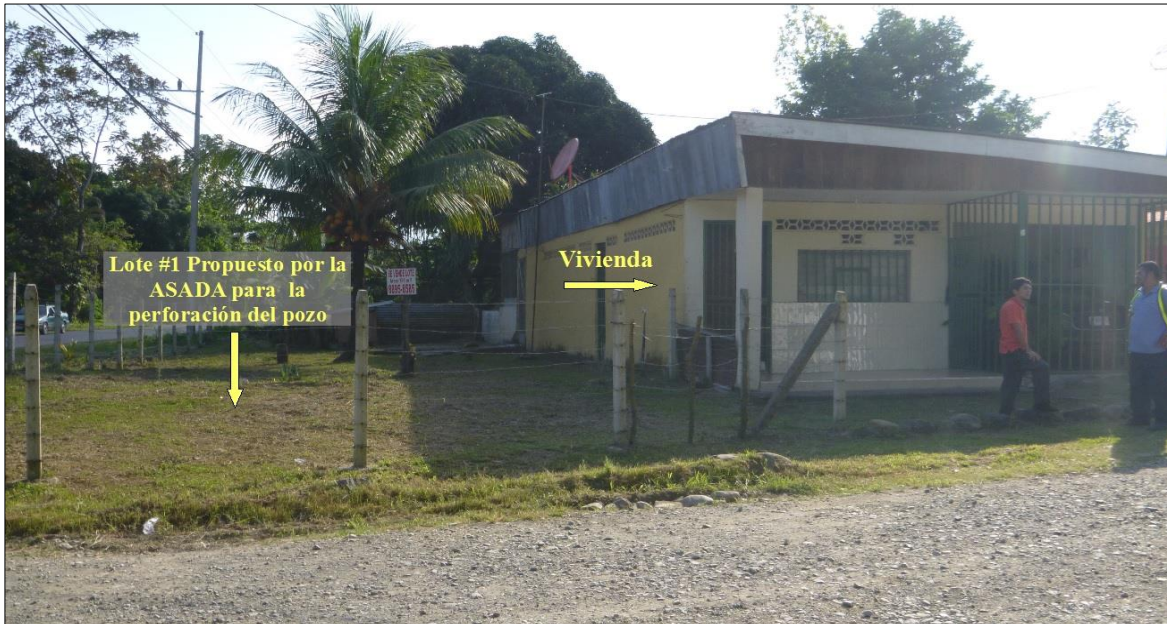
**Fotografía 3. Localización del Lote #1 propuesto para la perforación del pozo y la vivienda con la que colinda hacia el NW**

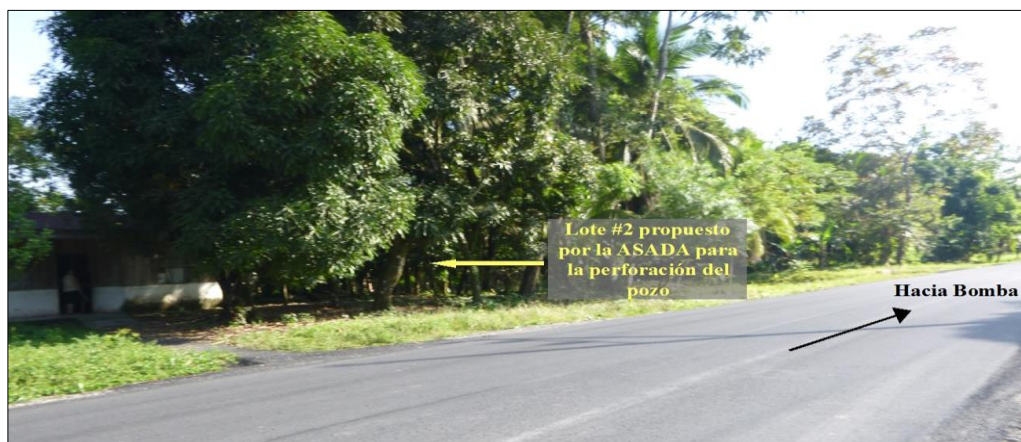
Este otro terreno constituye la segunda opción planteada por la ASADA para la ubicación de un nuevo pozo. Se localiza al lado izquierdo de la carretera principal que va hacia el poblado de Bomba (Fotografía 4), a unos 25 m del terreno anterior, pero a pesar de que se encuentra un poco más alejado del Pozo #2 de la ASADA, la distancia sigue siendo menor de 100 m que es lo establecido en la Ley de Aguas. Como se observa en las fotografías, y en la figura 1, el terreno colinda también con una vivienda y con la línea del tren hacia el SE. (Fotografía 5).

**Fotografía 4. Localización del Lote #2 propuesto por la ASADA para la perforación del pozo**

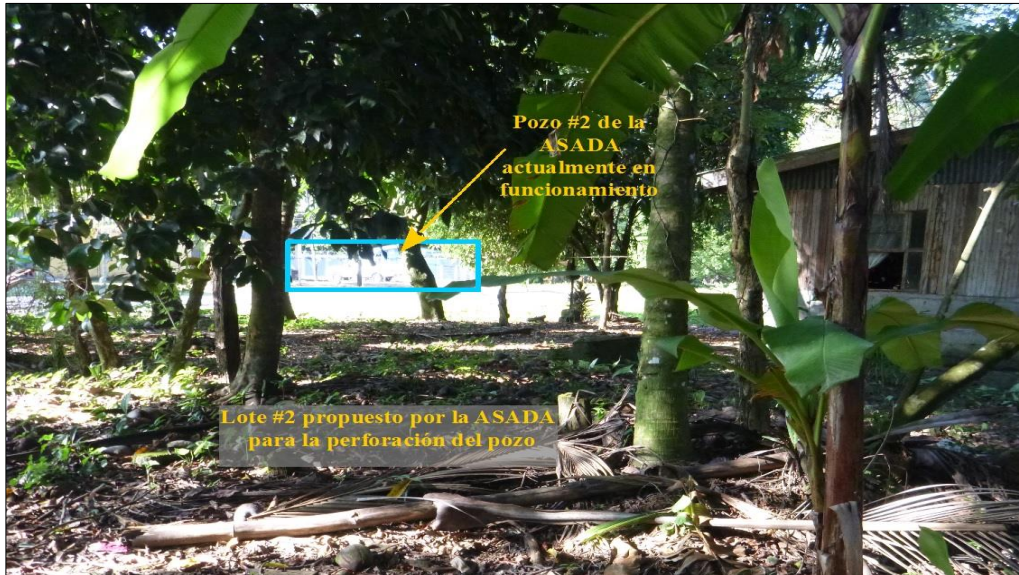
**Fotografía 5. Localización del Lote #2 propuesto para la perforación del pozo y ubicación (al fondo) del pozo #2 actualmente en uso por la ASADA. A la derecha se observa la casa de habitación.**

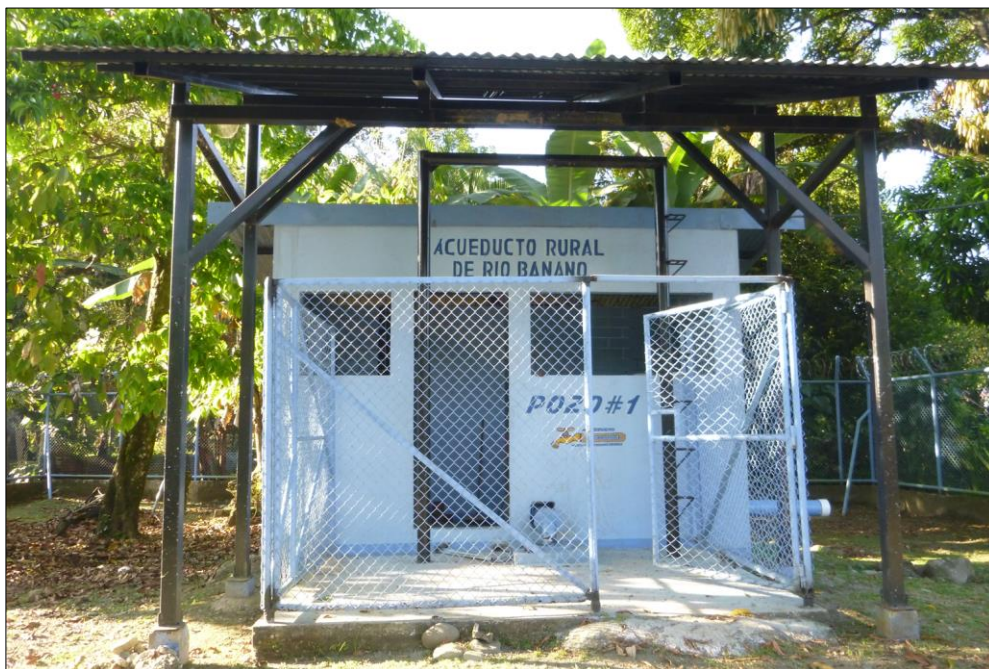
**Fotografía 6. Pozo #1 de la ASADA de Río Banano (P-RB-103)**

De acuerdo con información de la base de datos del AyA y de Hidrotica (2014), el pozo tiene una profundidad de 25 m, un diámetro de 8” y se encuentra armado en material de hierro negro. Según esta misma información, la profundidad del nivel estático es de 8,56 m, la rejilla se localiza de los 13,5 m a los 19,5 m de profundidad, la bomba se localiza a una profundidad de 21 m y el caudal es de 24 lt/seg. La profundidad del nivel dinámico medido el día de la visita es de 12,35 m.

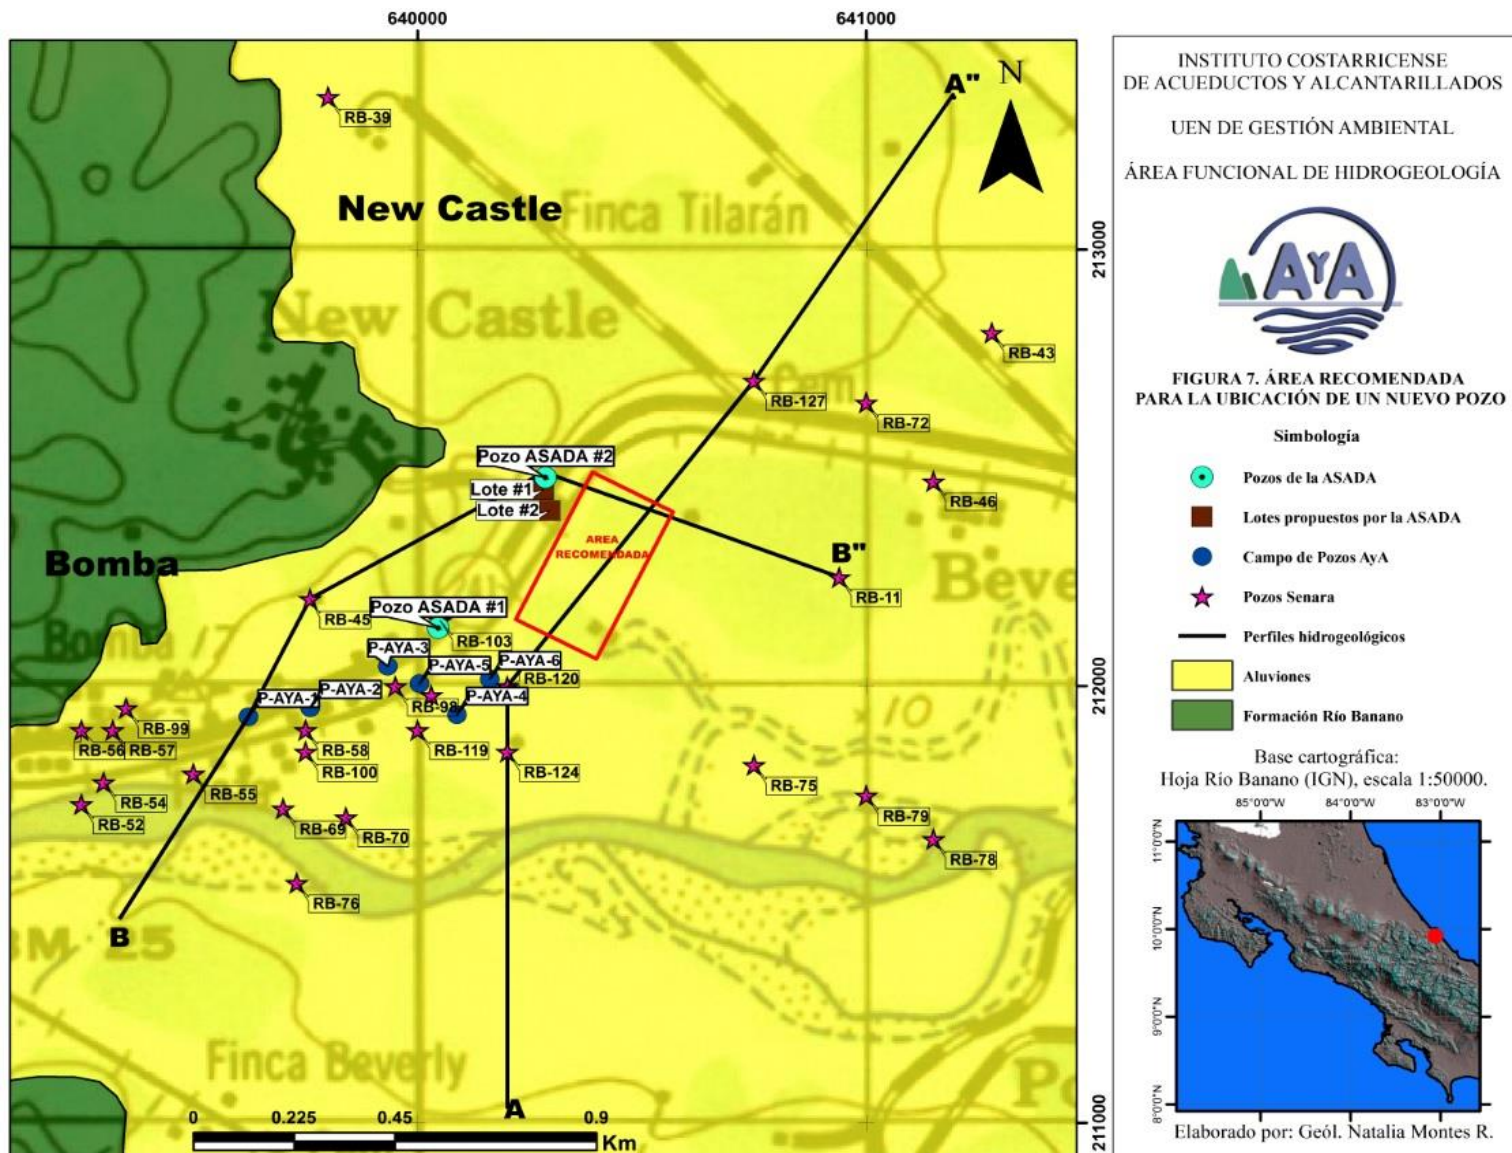
Figura 7. Localización del área recomendada para la ubicación de un nuevo pozo para el abastecimiento de agua

- En la figura 7 se presenta la localización del área recomendada como alternativa para la búsqueda de nuevos lotes para la ubicación de un nuevo pozo ya que, de acuerdo con los estudios realizados, en esa área las condiciones hidrogeológicas son las más favorables para una mayor eficiencia y aprovechamiento del pozo, siempre y cuando se consideren las condiciones de distancias con otros pozos y la presencia de potenciales amenazas de contaminación.

- Se recomienda la ejecución de ensayos geofísicos en los sitios seleccionados con el fin de determinar con mayor detalle el espesor de los materiales aluvionales.
