INFORME DE LA CONTRATACIÓN DIRECTA

N° 2015 CDS-00021-PRI, AYA

PARA LA DEFINICIÓN DE LA ZONA DE PROTECCIÓN DE

DOS POZOS EN PALMIRA, GUANACASTE

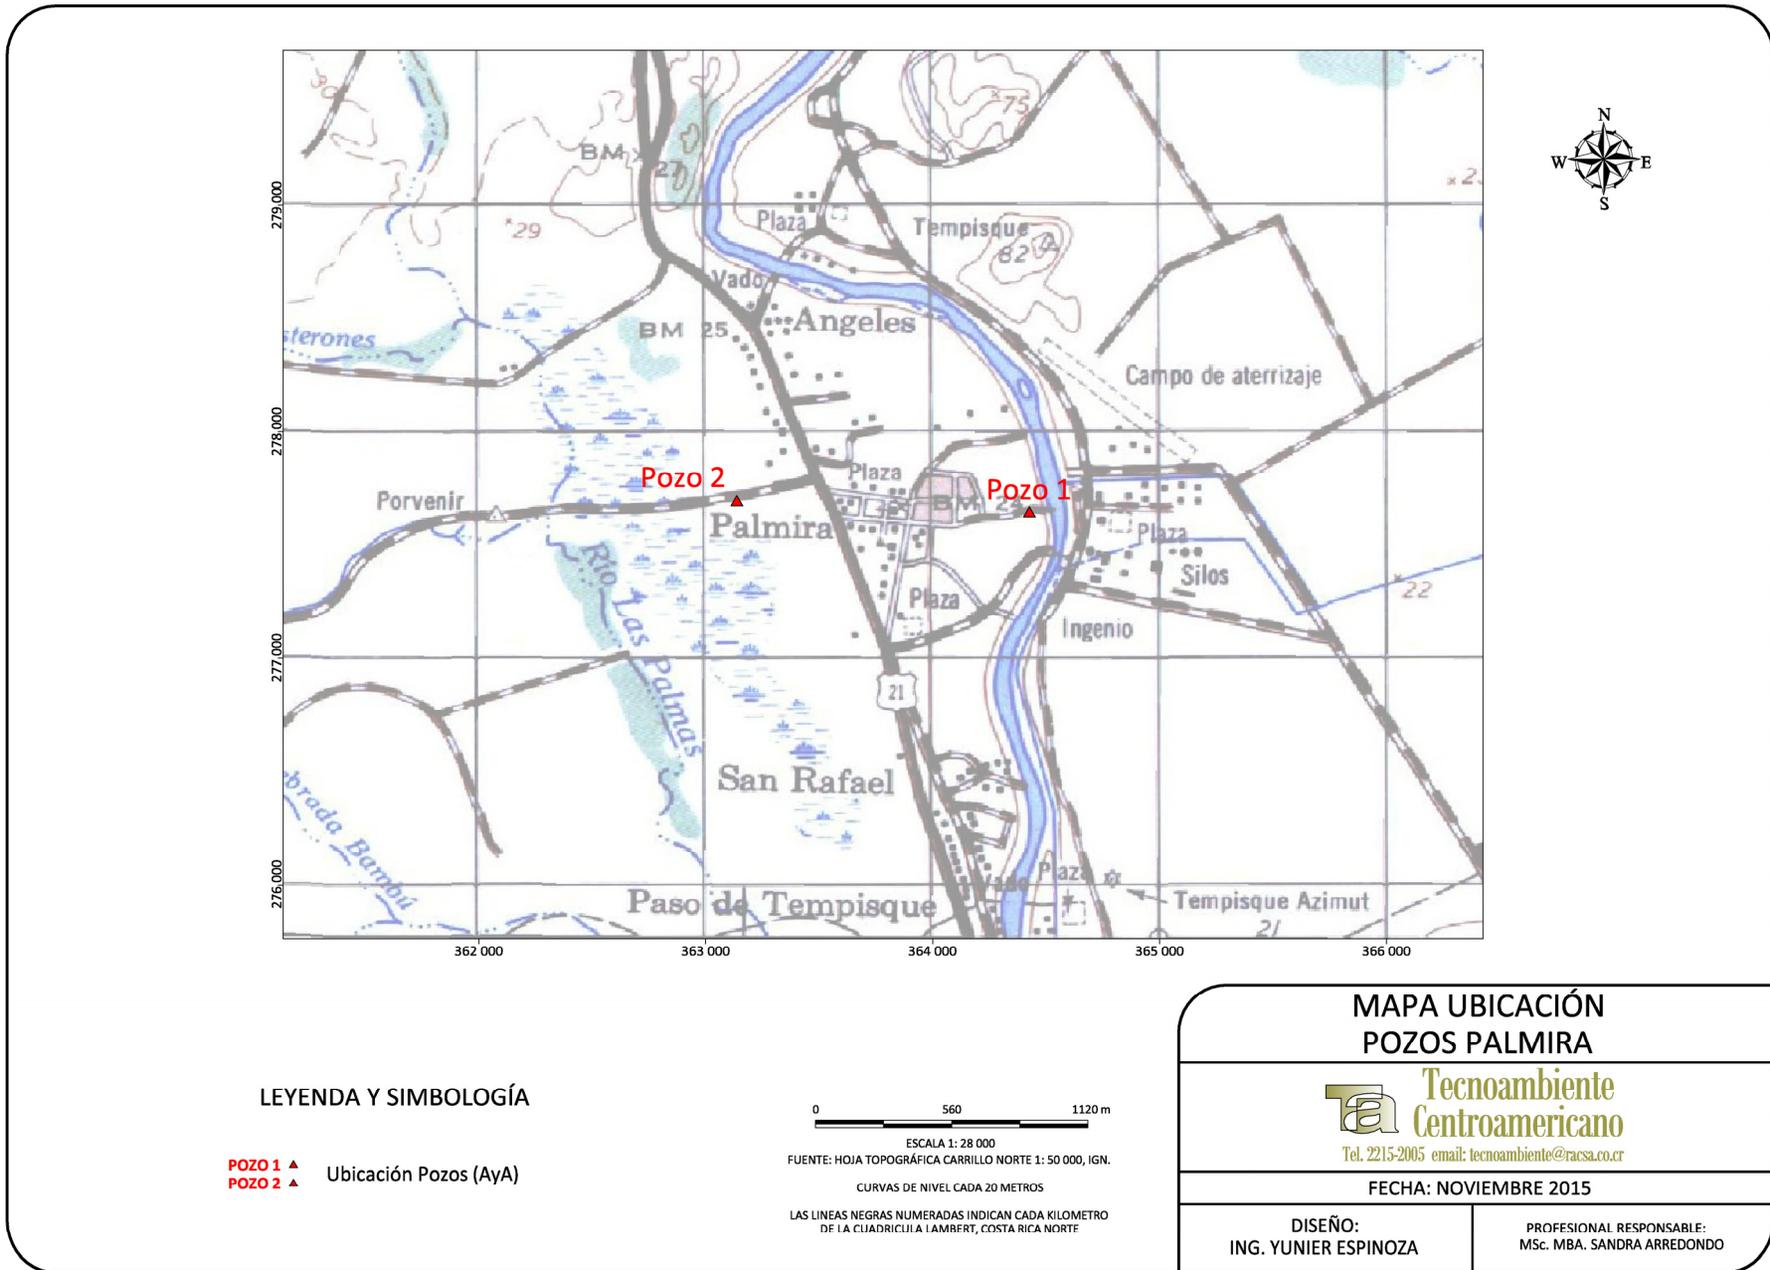
Figura 1. Ubicación de los pozos de Palmira, Guanacaste.

En la Figura 1, Figura 2 y Figura 3 se presentan los mapas de ubicación de los pozos evaluados.

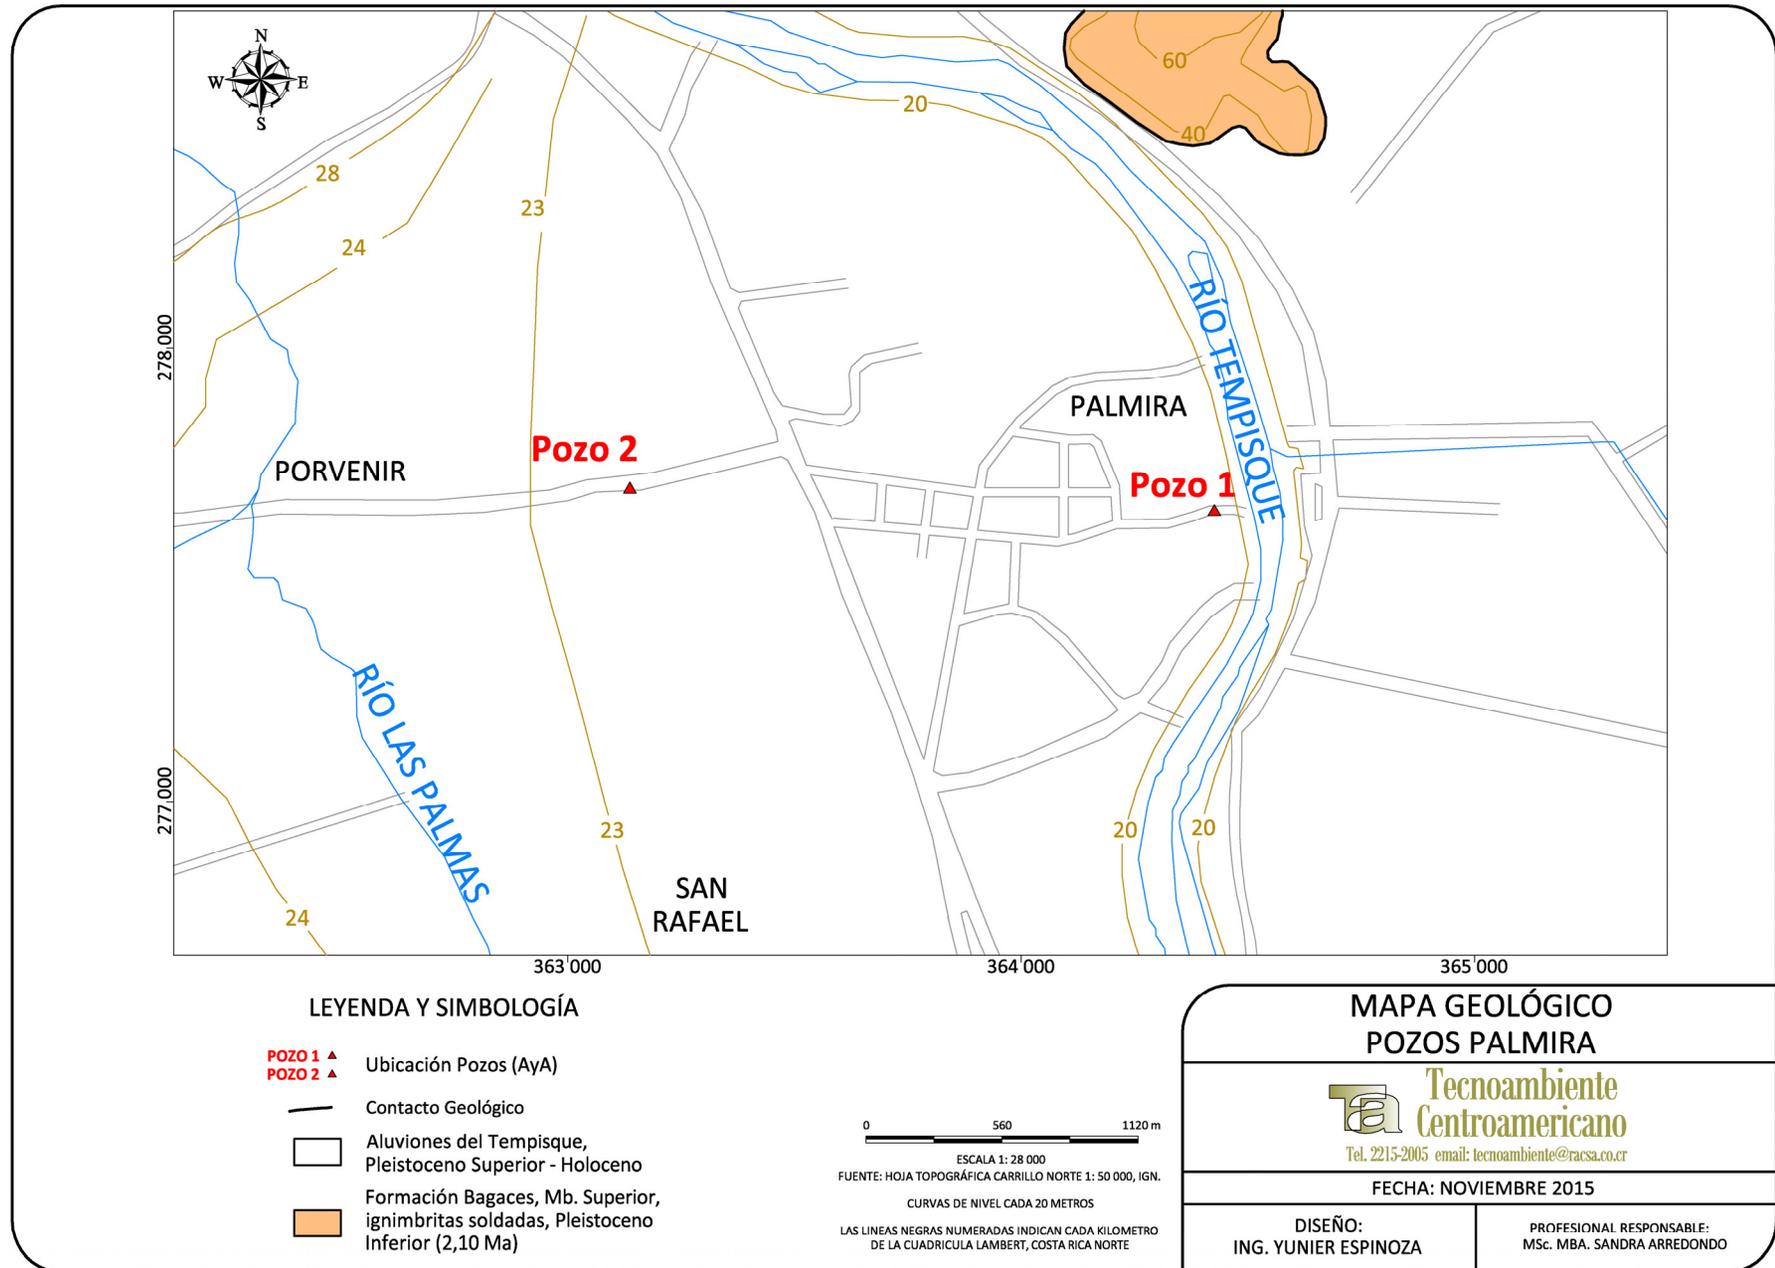
Figura 5. Mapa geológico en los alrededores del Pozo 1 y Pozo 2, en las cercanías del poblado homónimo. Parte de la hoja Carrillo Norte.

Los trabajos de base que se han utilizado para la compilación geológica y tectónica son los de Denyer et al. (2013; 2014). Estos trabajos y sus mapas han sido complementados con una revisión y afinamiento del mapa geológico aquí presentado (Figura 5).

Con base en la geología mostrada por los pozos perforados en los alrededores de los pozos estudiados en Palmira, estos aprovechan los aluviones del Tempisque (Figura 5), y otros tocan el basamento rocoso de las ofiolitas (p.ej., el CN-697). Cerca de 4 km al WSW de Palmira, afloran un par de pequeños cerritos que muestran las rocas basálticas del Complejo de Nicoya (Denyer et al., 2013). Estas rocas forman una serie de altofondos que son la paleotopografía del Complejo que ha sido rellenada por los aluviones del Tempisque actual. Esto es evidente, por ejemplo, en el pozo CN-697, donde el Complejo de Nicoya aparece a 33 m de profundidad, pero en el Pozo 1, a solo 240 m de distancia, con topografía plana, a los 37 m de profundidad no aparece.

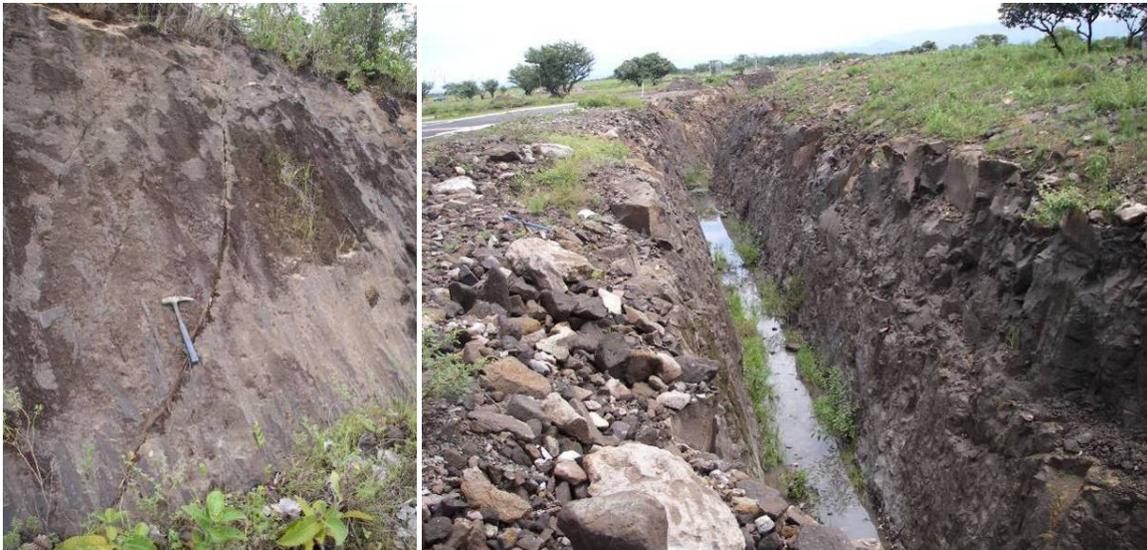
Fotografía 1. Afloramientos de la Formación Bagaces en los alrededores del Aeropuerto de Liberia (izq.: 371200E - 287600N; der.: 368500E - 286300N). Son ignimbritas soldadas gris oscuro con fracturas múltiples, la mayoría por enfriamiento.

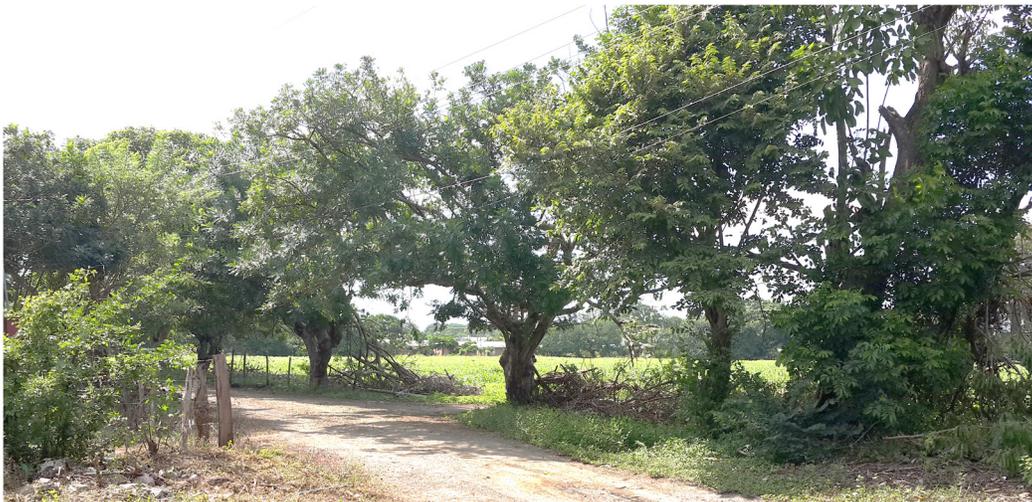
Fotografía 2. Panorama de la planicie aluvial al este de Palmira, atrás Pozo 1.

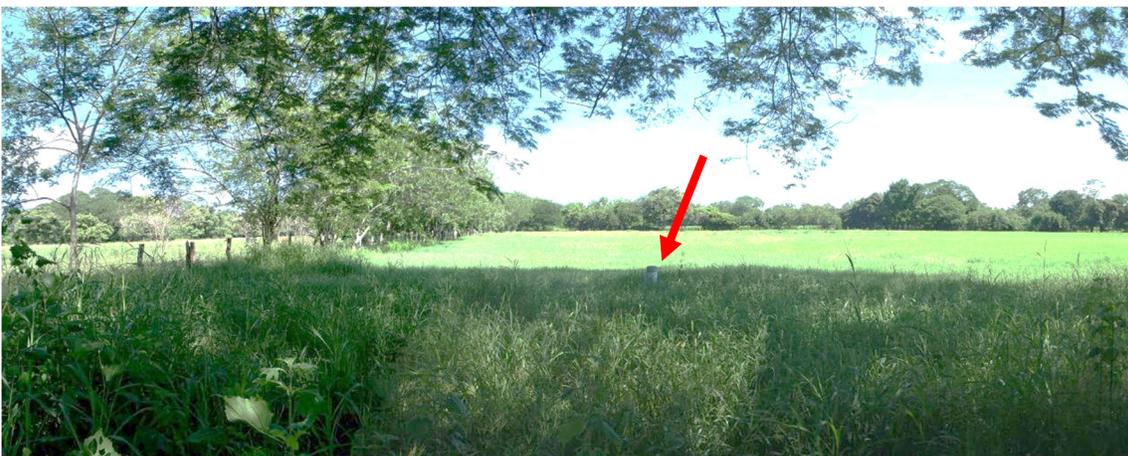
Fotografía 3. Panorama de la planicie aluvial al oeste de Palmira, donde se muestra el Pozo 2 al centro (flecha).

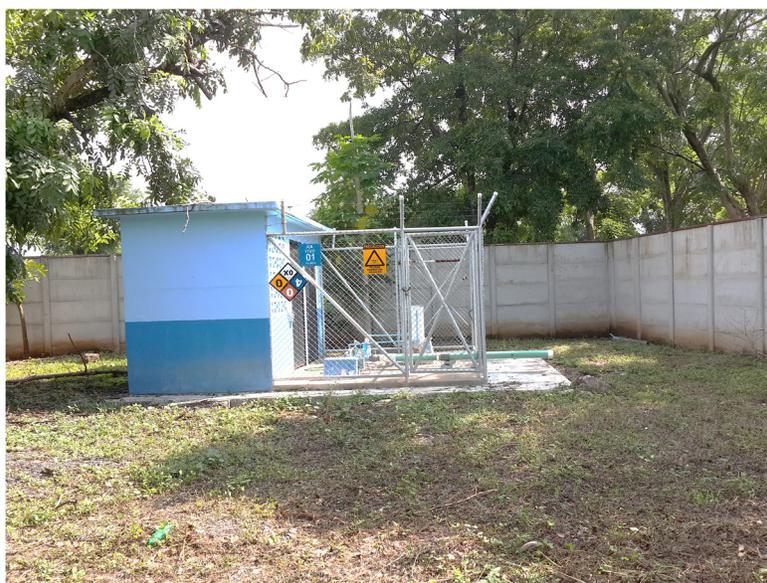
Fotografía 4. Pozo 1, 364426 E – 277638 N. Palmira este

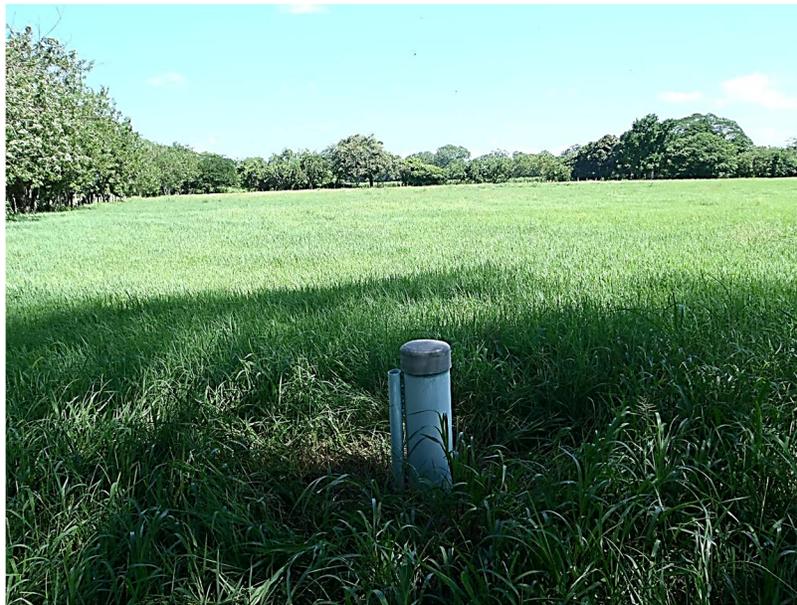
Fotografía 7. Pozo 2, 363137 E – 277688 N. Palmira oeste

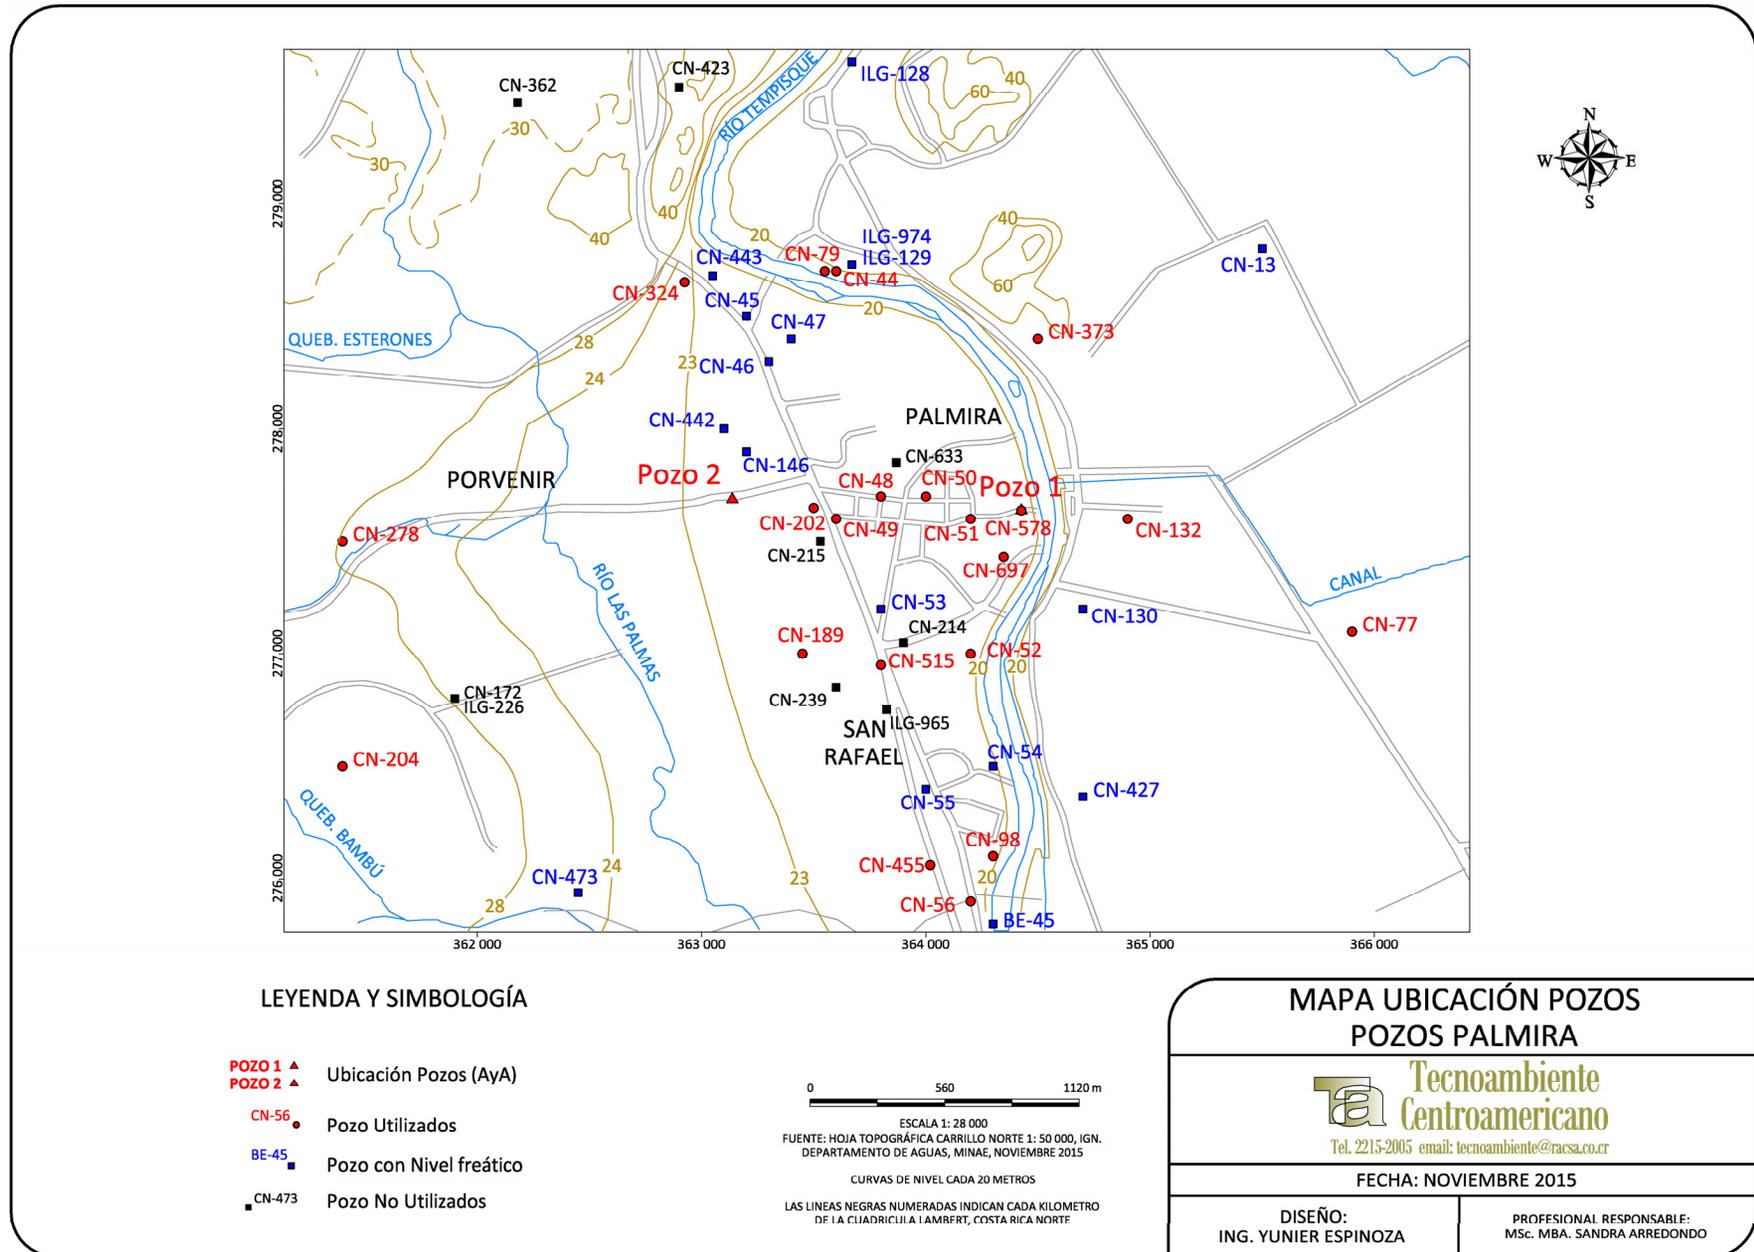
Figura 6. Mapa de Ubicación de Pozos registrados en la Dirección de Aguas y SENARA (Palmira).

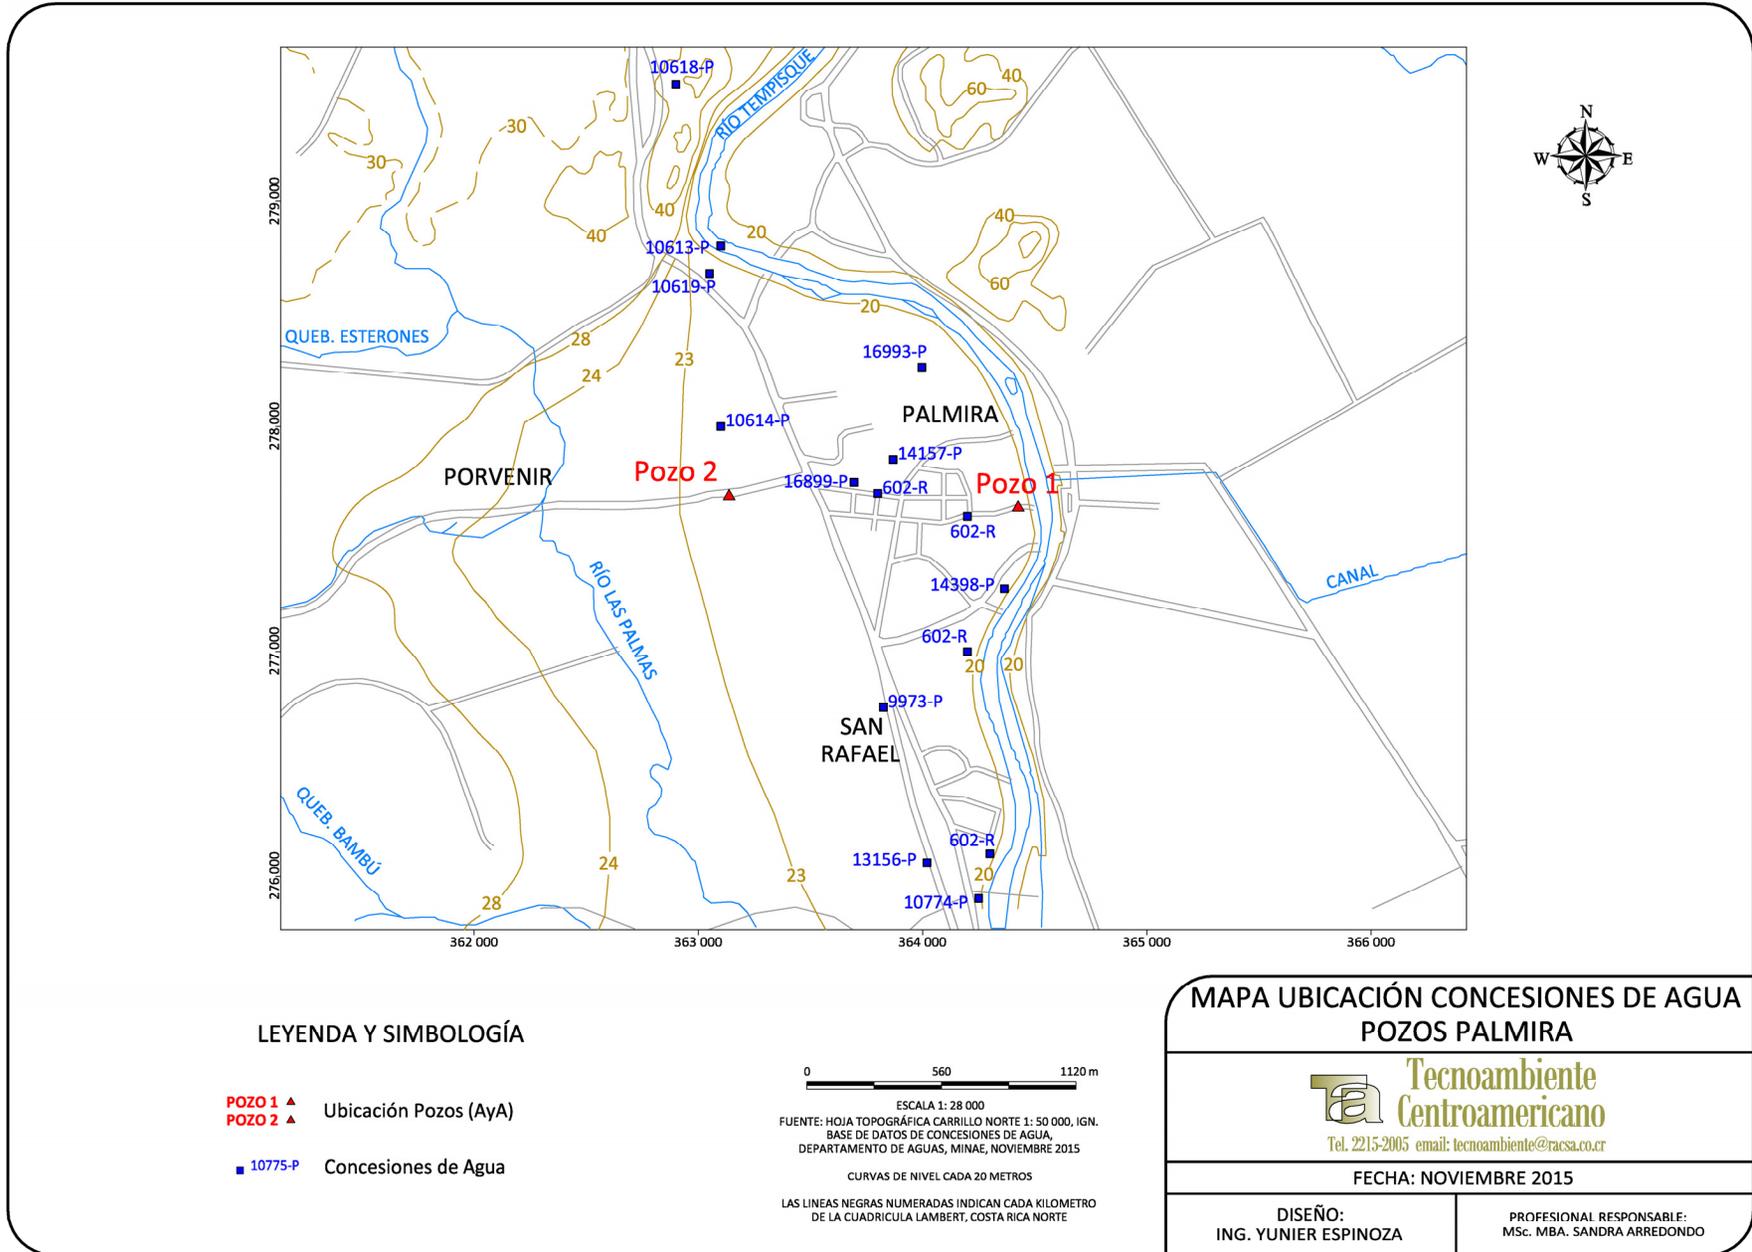
Figura 7. Mapa de Ubicación de concesiones de agua registrados en la Dirección de Aguas (Palmira).

En el Cuadro N° 5, se presenta la lista de concesiones registradas en la Dirección de Aguas del MINAE para la zona de Palmira.

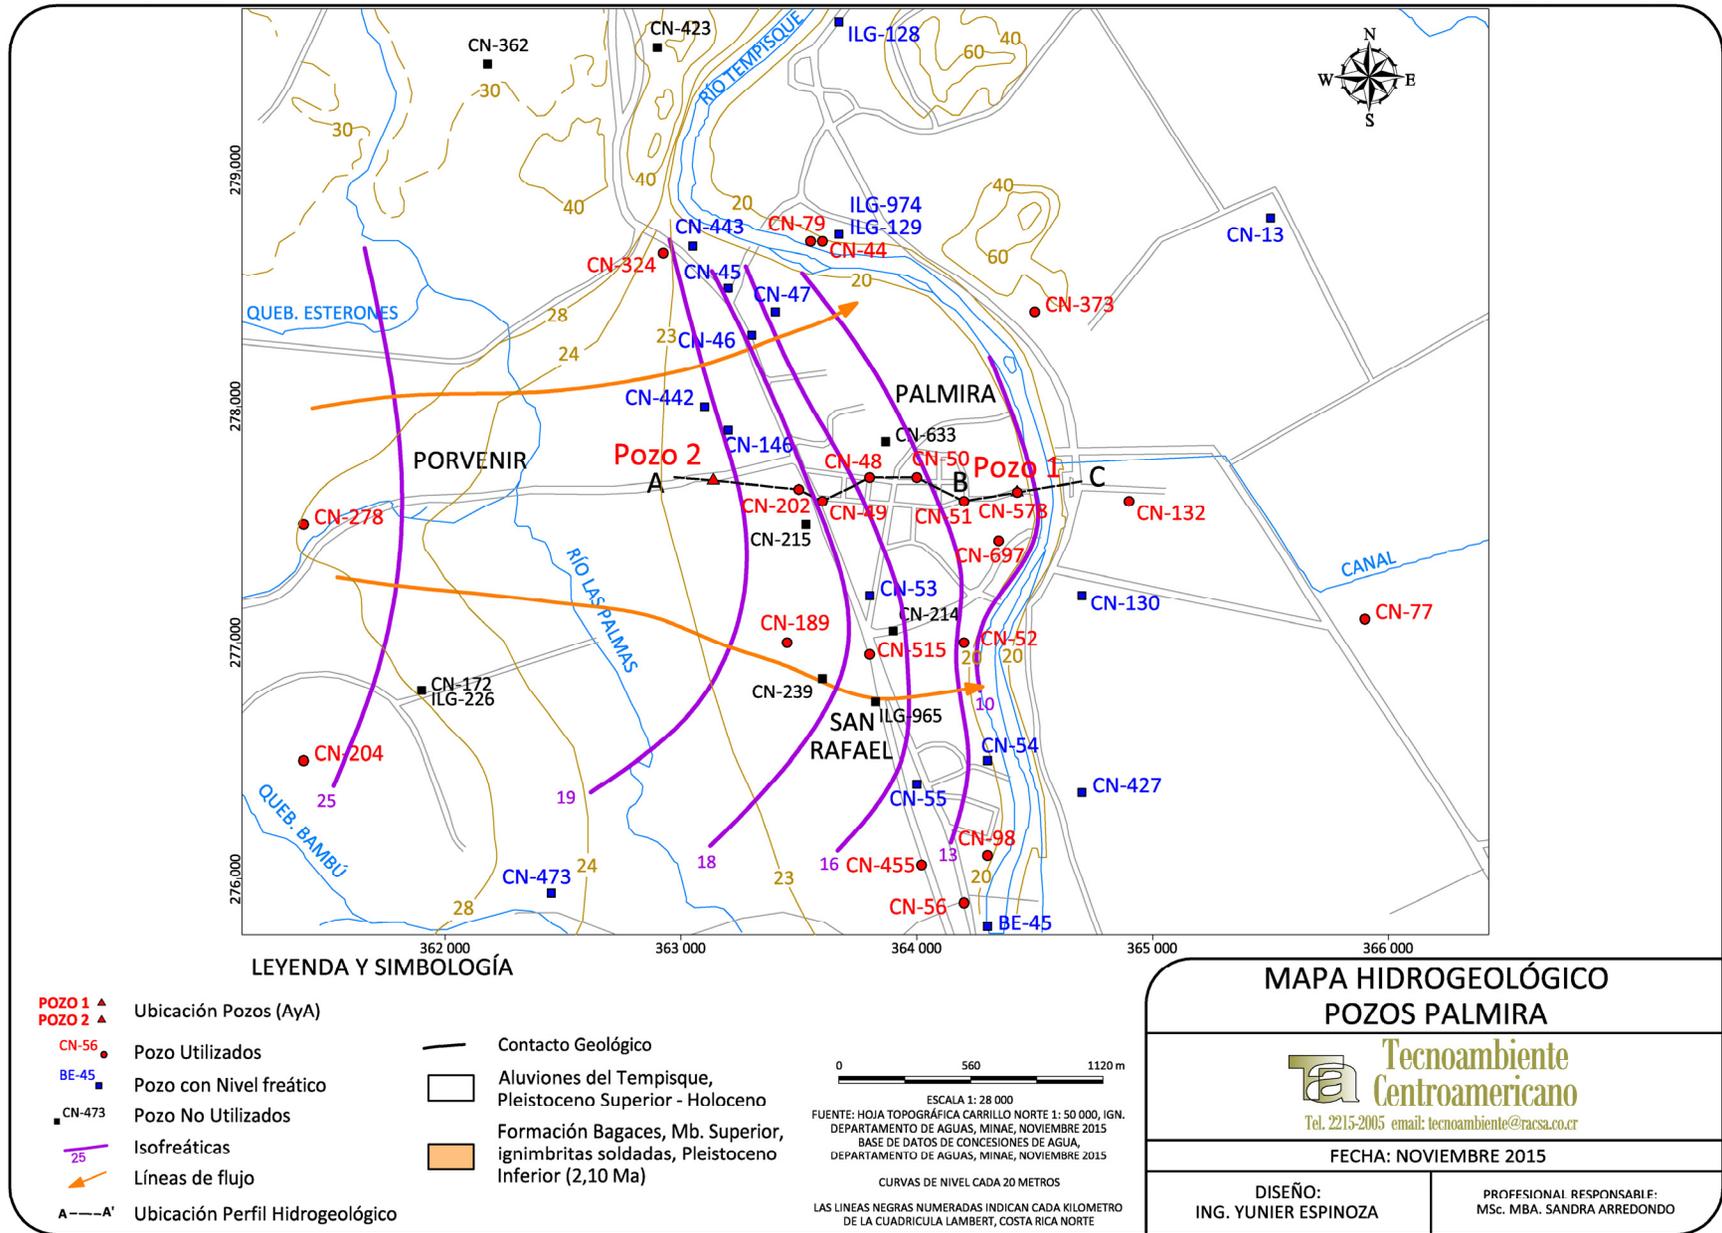
Figura 8. Mapa hidrogeológico y ubicación perfiles hidrogeológicos.

El mapa Hidrogeológico de la zona de estudio se presenta en Figura 8, adicional a ello se presenta la ubicación de los perfiles hidrogeológicos. Con base en lo anterior y en el mapeo de campo, se elaboraron dos perfiles hidrogeológicos A-B y B-C, presentes en la Figura 9, donde la información para el pozo en análisis se tomó de los datos existentes y con base en el criterio hidrogeológico utilizando el método analítico.

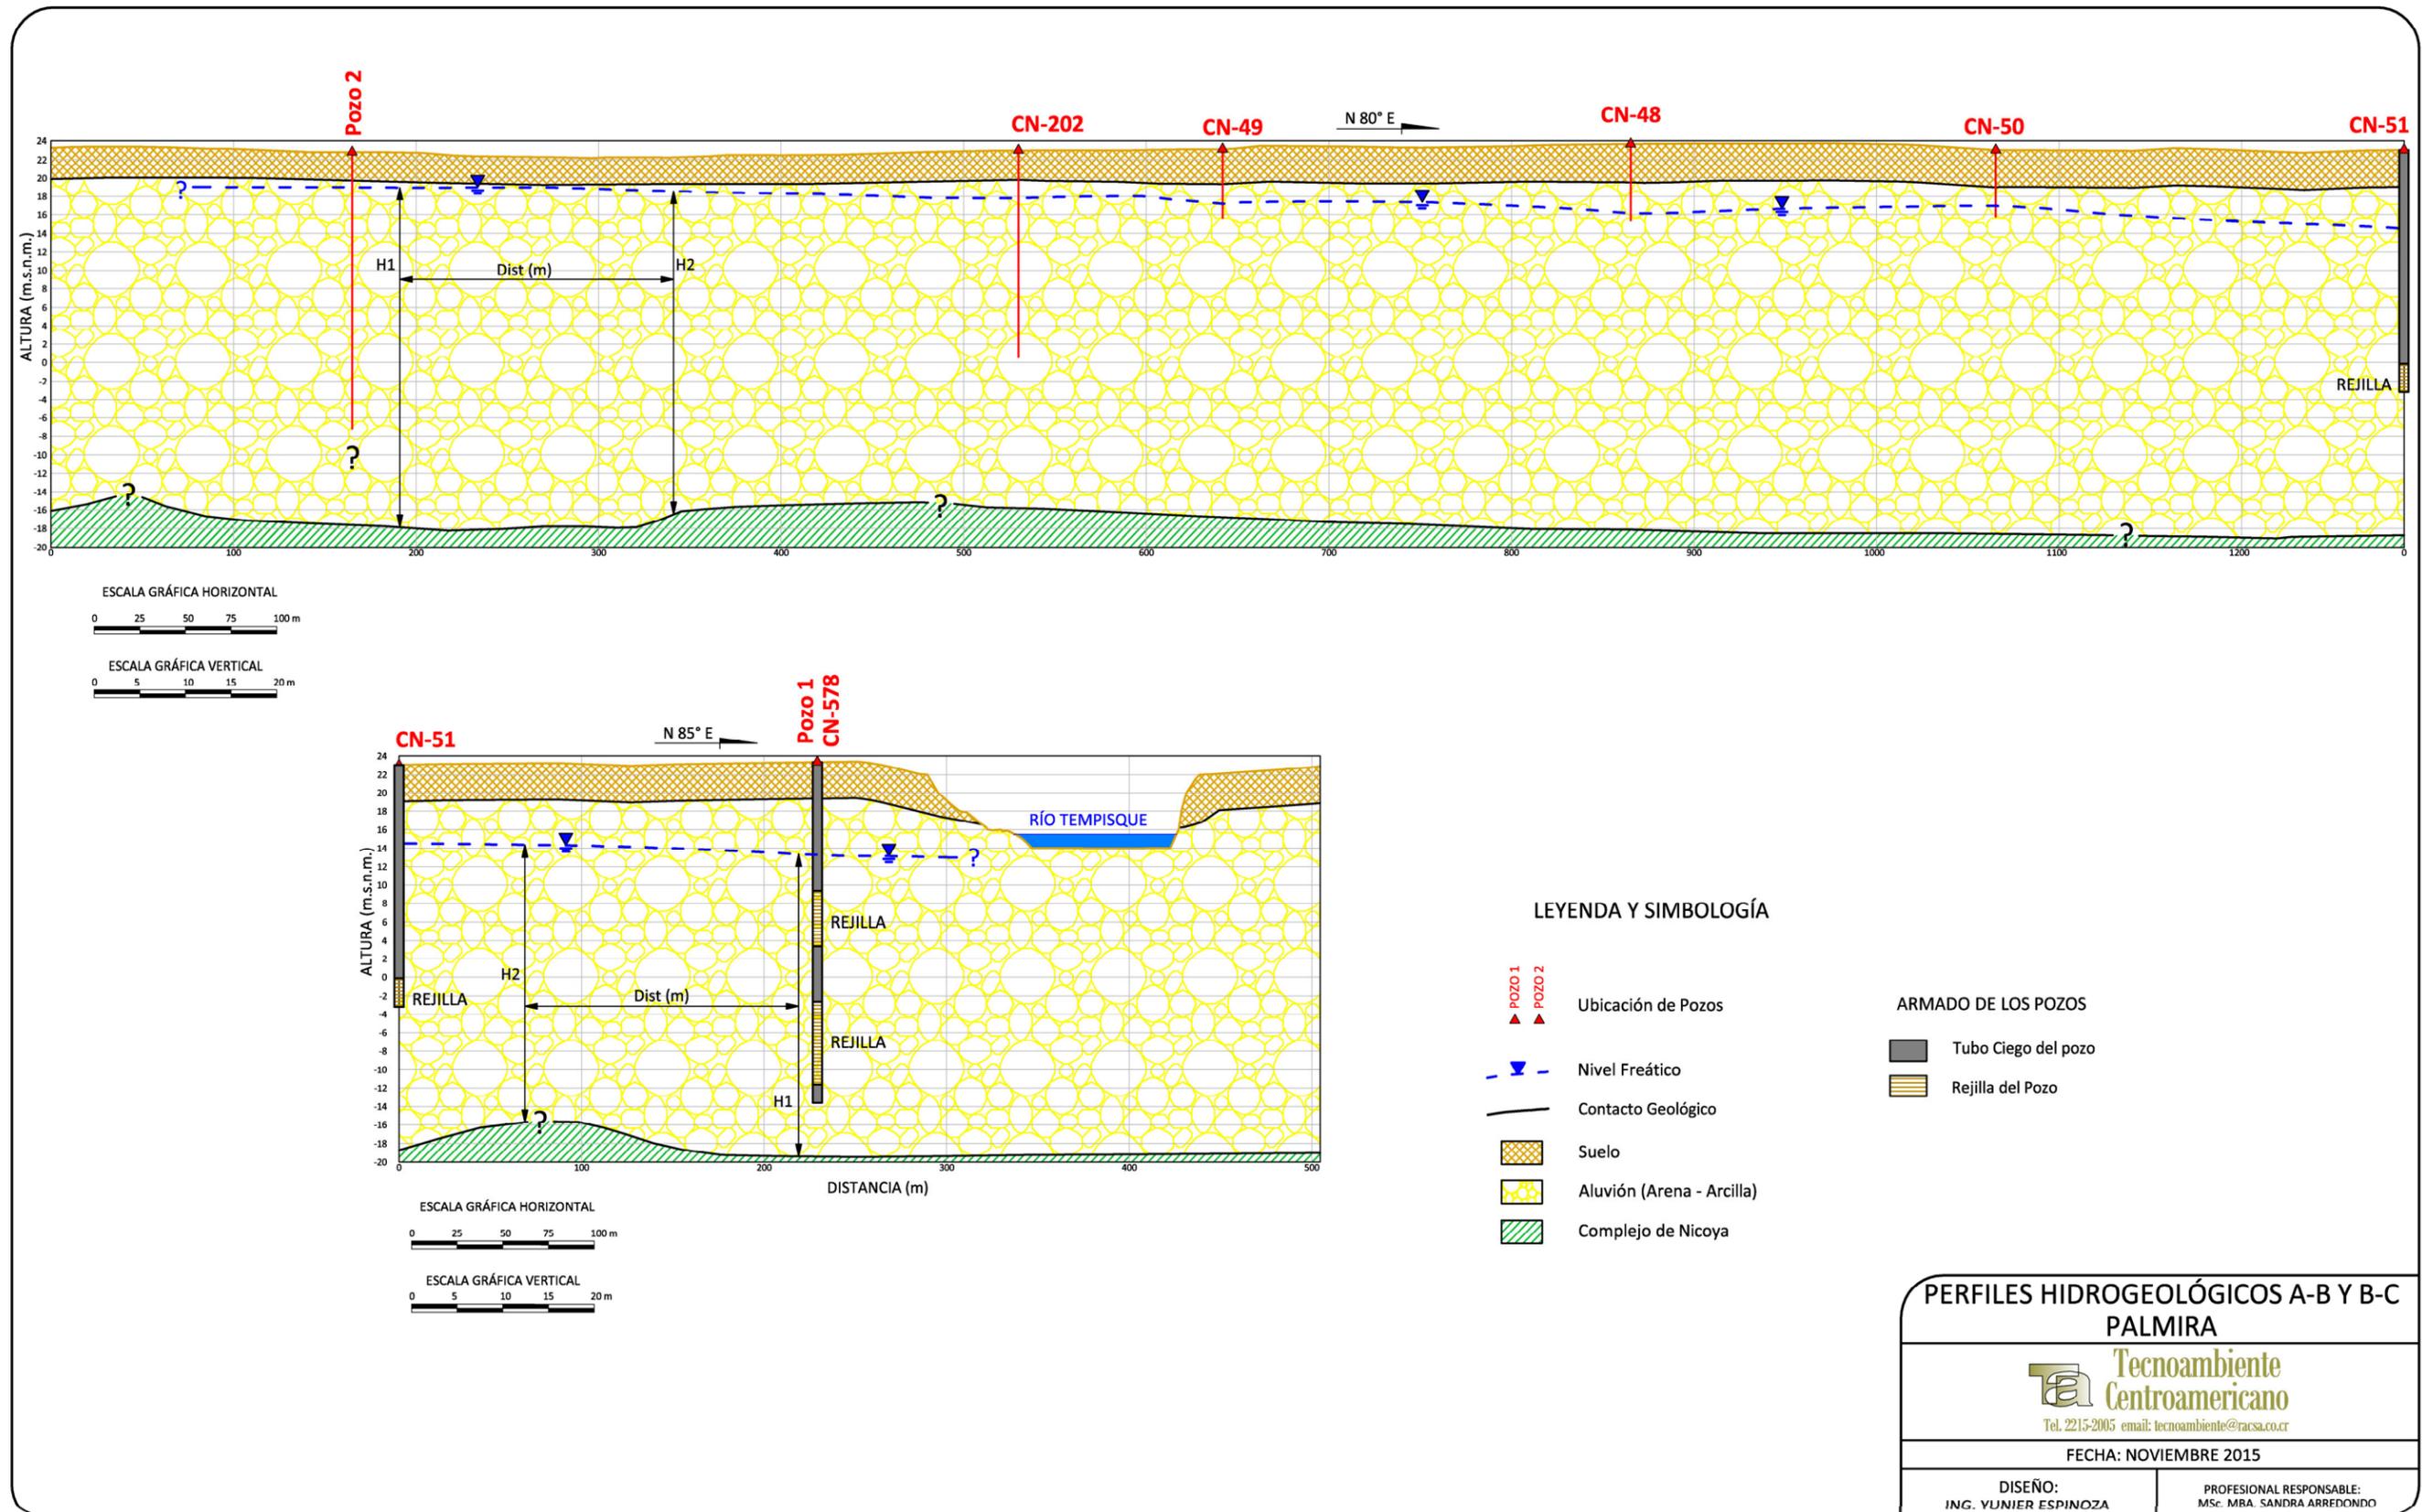
Figura 9. Perfiles hidrogeológicos A-B y B-C.

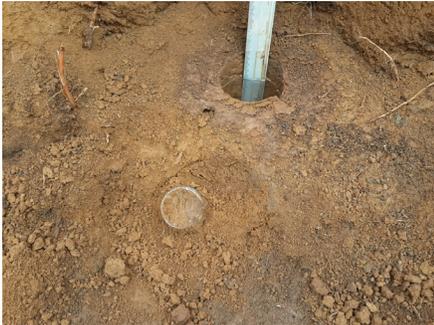
PUNTO	MUESTRA	POROSIDAD INTA (%)	PERMEABILIDAD (m/d)	ESTE (m)	NORTE (m)	FOTO
POZO 1	P1	46,94	0,07528	364411	277649

Los resultados obtenidos de porosidad y permeabilidad en el campo para el Pozo 1 y Pozo 2 de la zona de Palmira, se presenta en el Cuadro N° 6 (Anexo N° 1 y Anexo N° 2). Las ubicaciones de las pruebas de permeabilidad coinciden con los puntos de muestreo se presentan la Figura 10 y Figura 11.

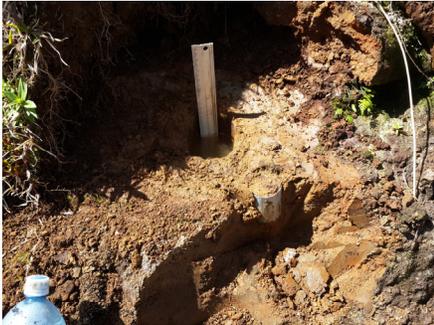
P2	40,71	0,06450	364278	277676

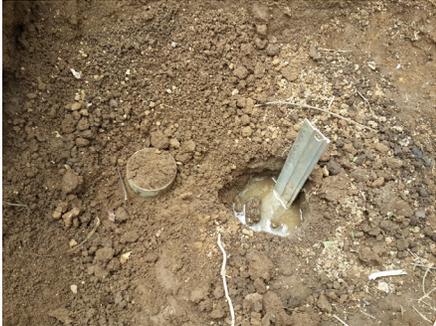
P3	40,10	0,10540	364299	277561

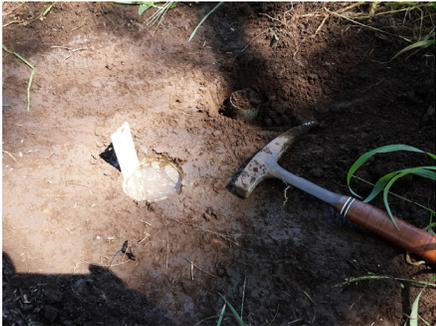
POZO 2	P1	49,02	0,38900	363135	277686

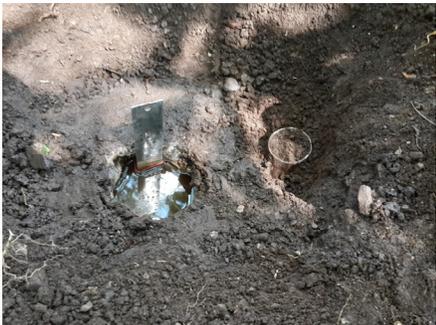
P2	48,79	0,04954	363033	277660

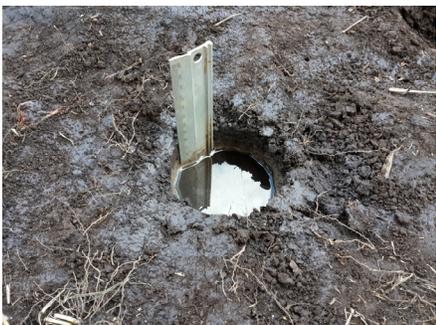
P3	50,00	0,14862	363005	277772

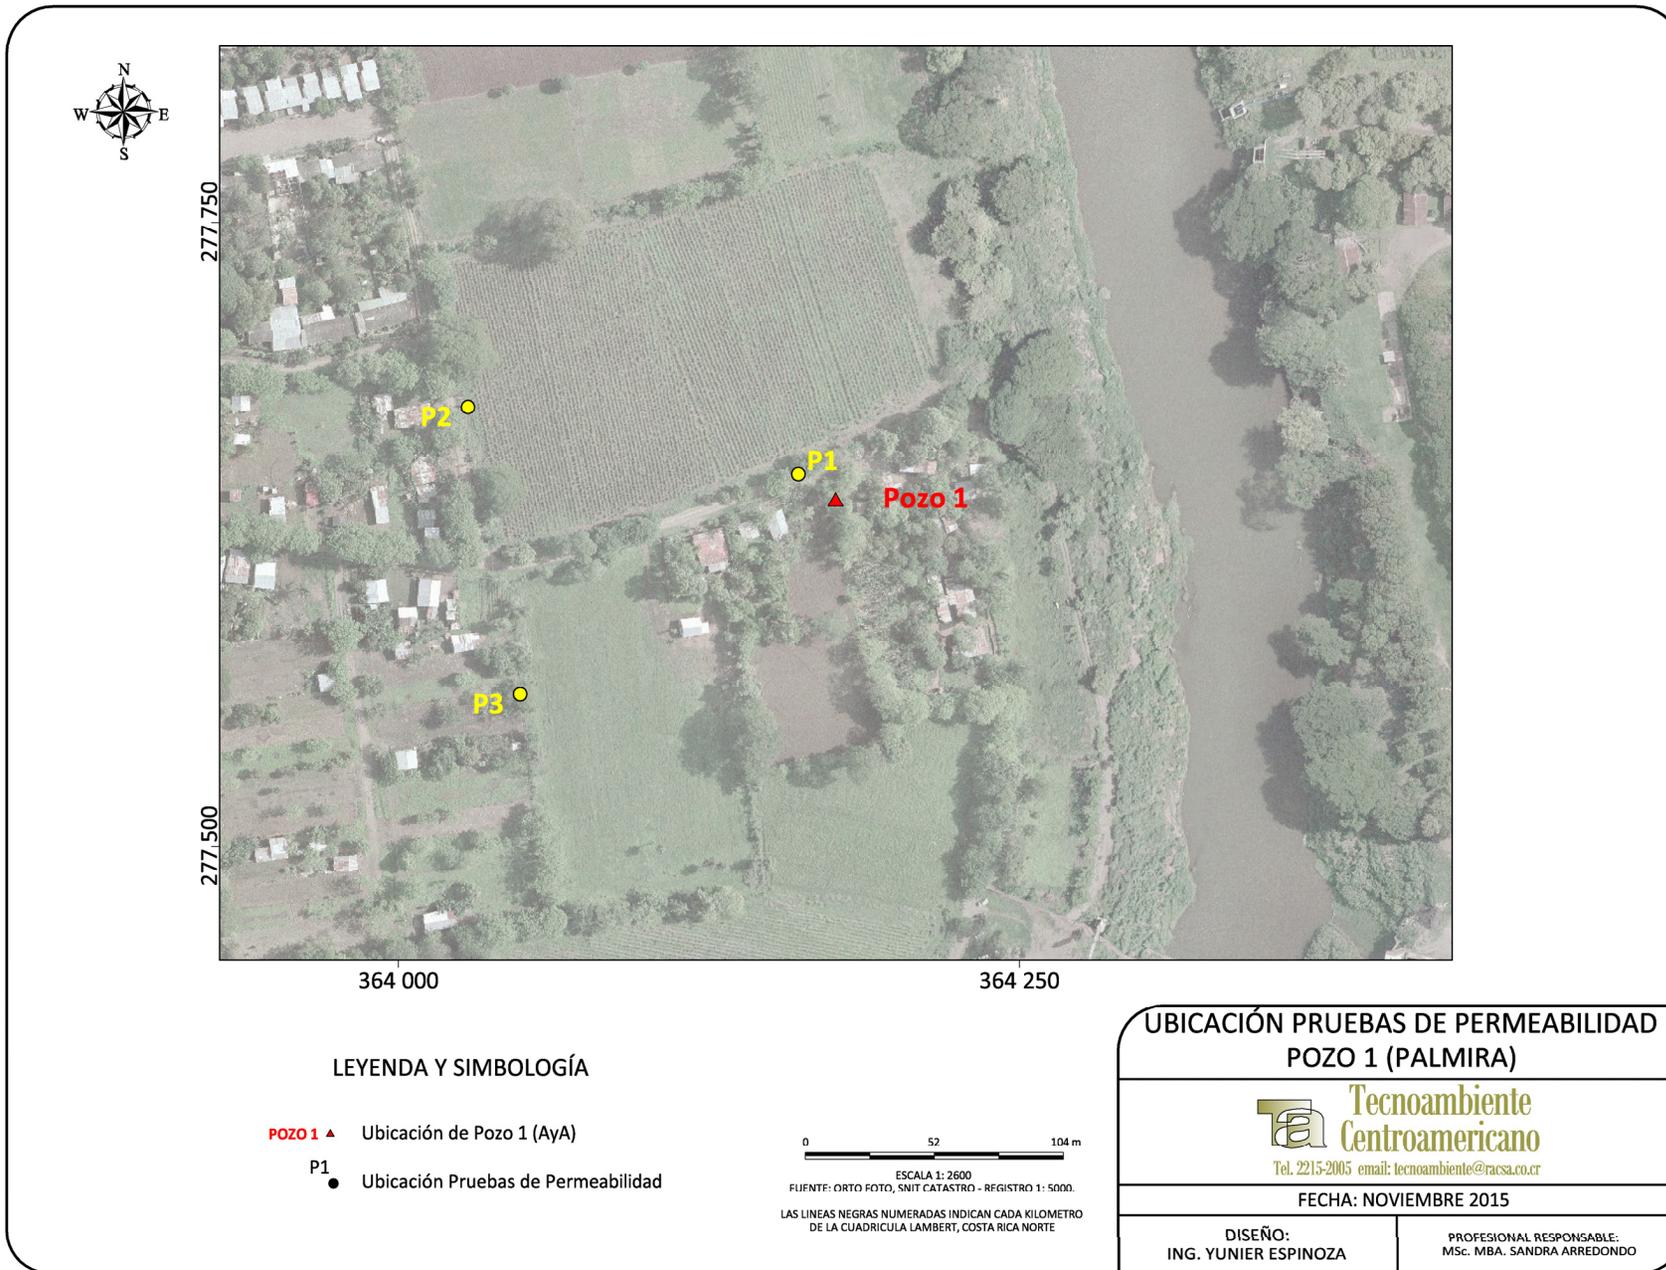
Figura 10. Ubicación Pruebas de Permeabilidad Pozo 1, Palmira.

La ubicación de las Pruebas de Infiltración se pueden observar en la Figura 10 y Figura 11.
