INFORME DE LA CONTRATACIÓN DIRECTA

N° 2015 CDS-00021-PRI, AYA

PARA LA DEFINICIÓN DE LA ZONA DE PROTECCIÓN DE

DOS POZOS EN PALMIRA, GUANACASTE

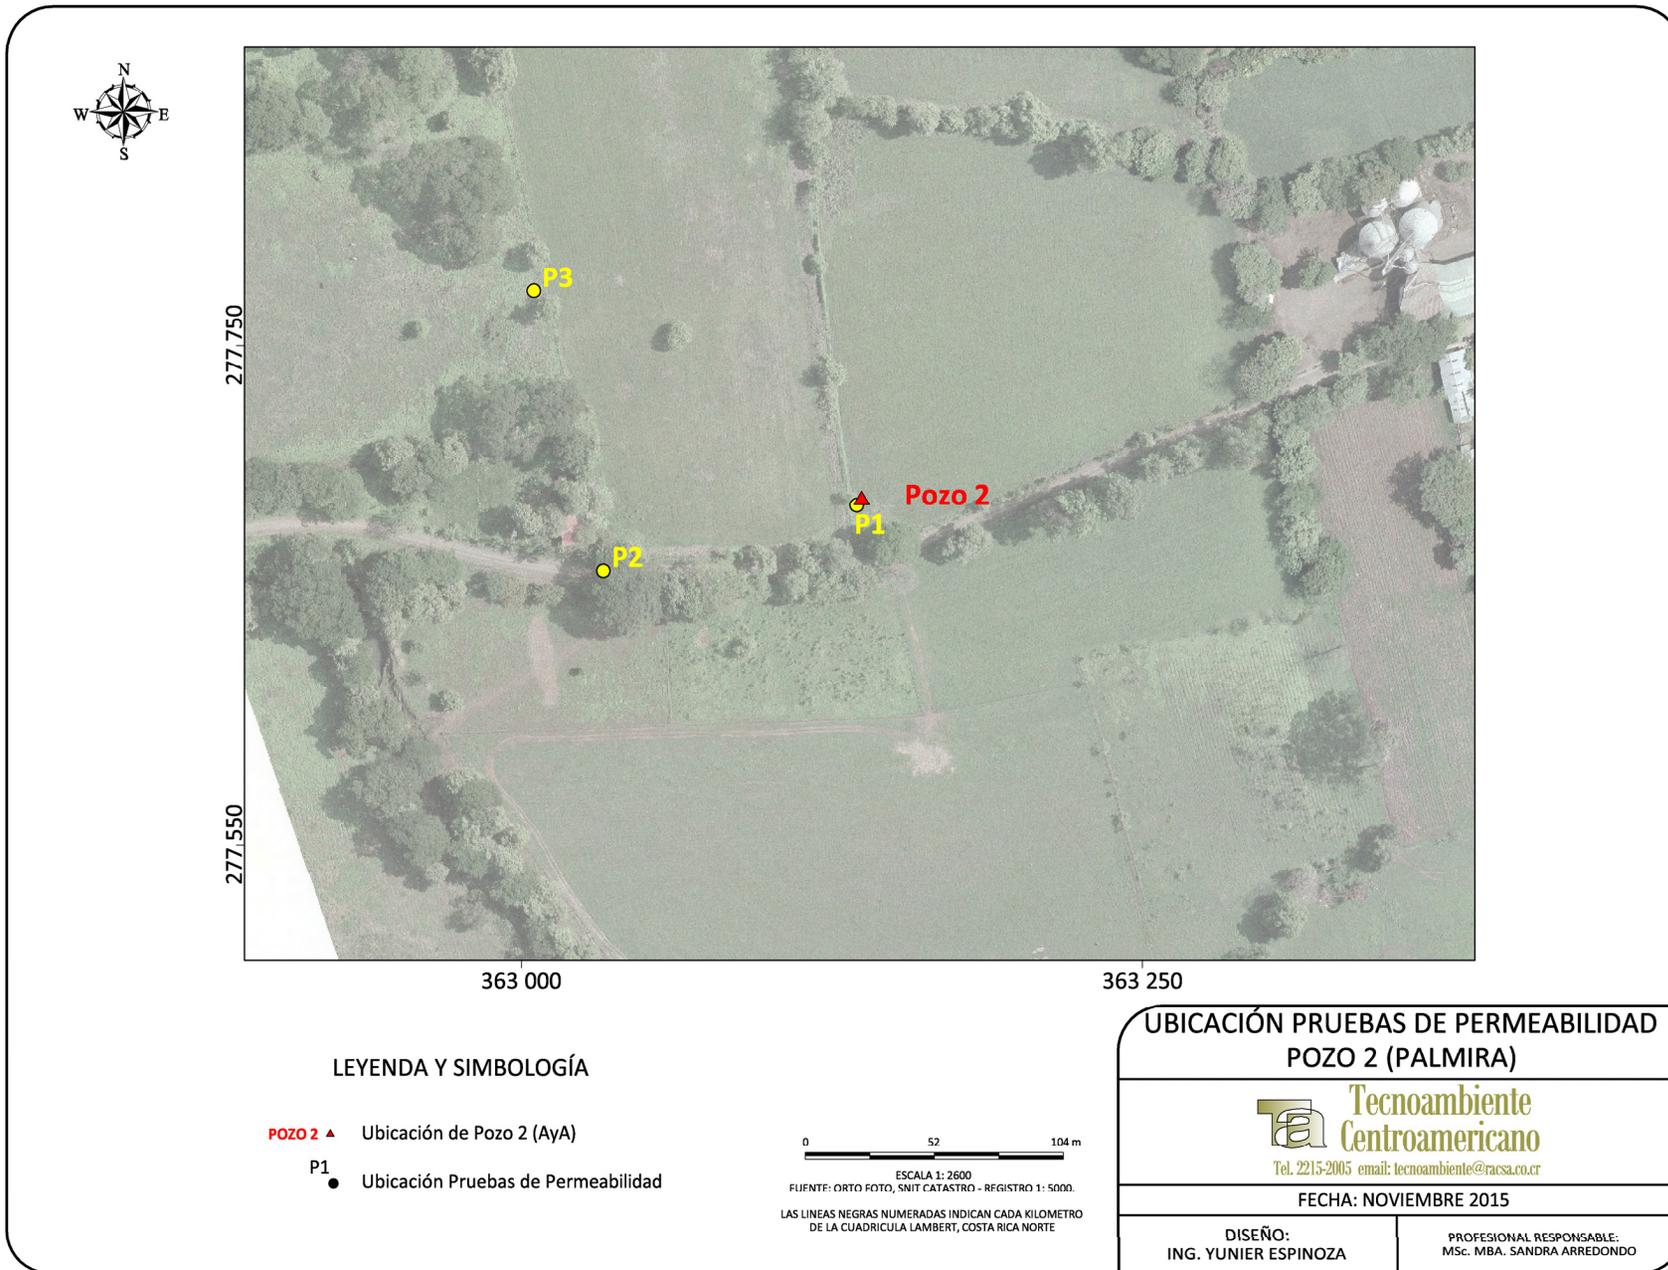
Figura 11. Ubicación Pruebas de Permeabilidad Pozo 2, Palmira.

La ubicación de las Pruebas de Infiltración se pueden observar en la Figura 10 y Figura 11.

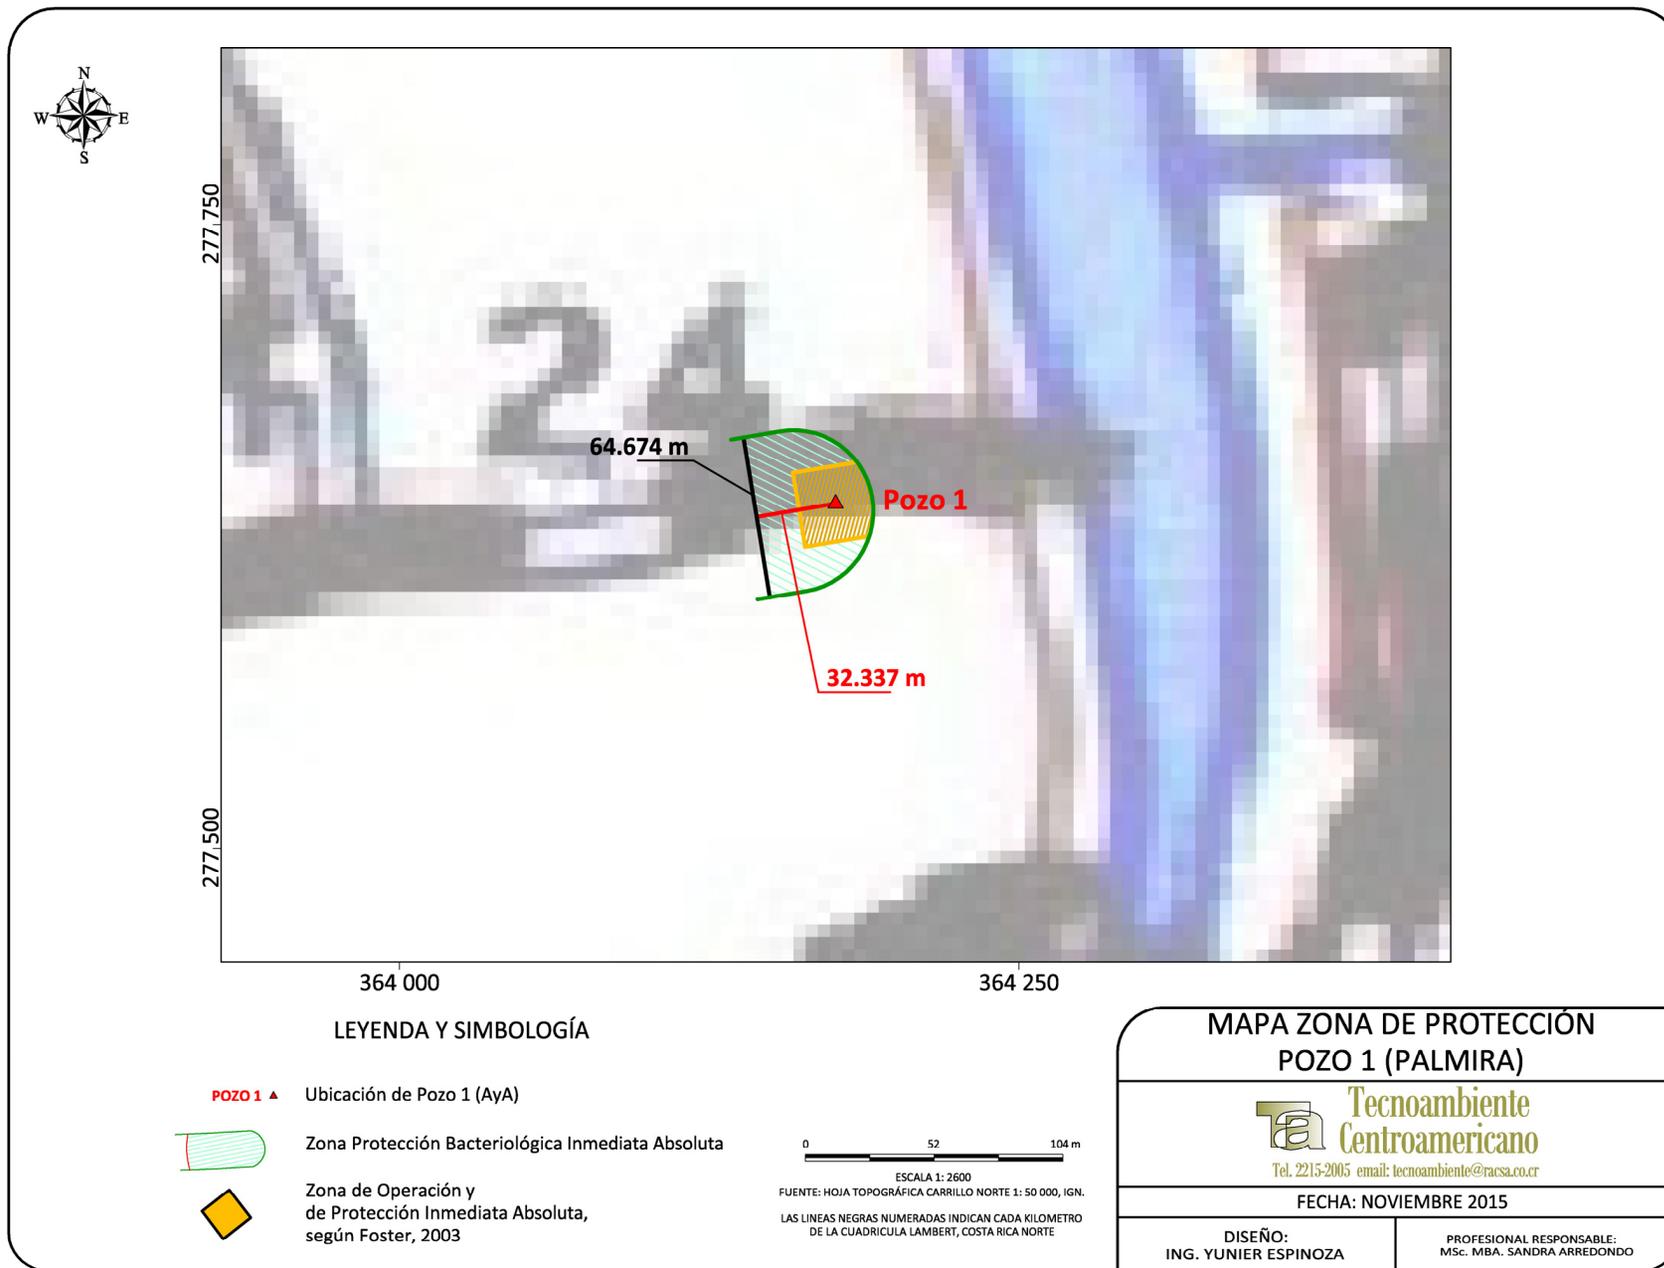
Figura 12. Ubicación Zona de protección del Pozo 1.

Basado en criterio de experto, se considera un punto de no retorno de 15 m.

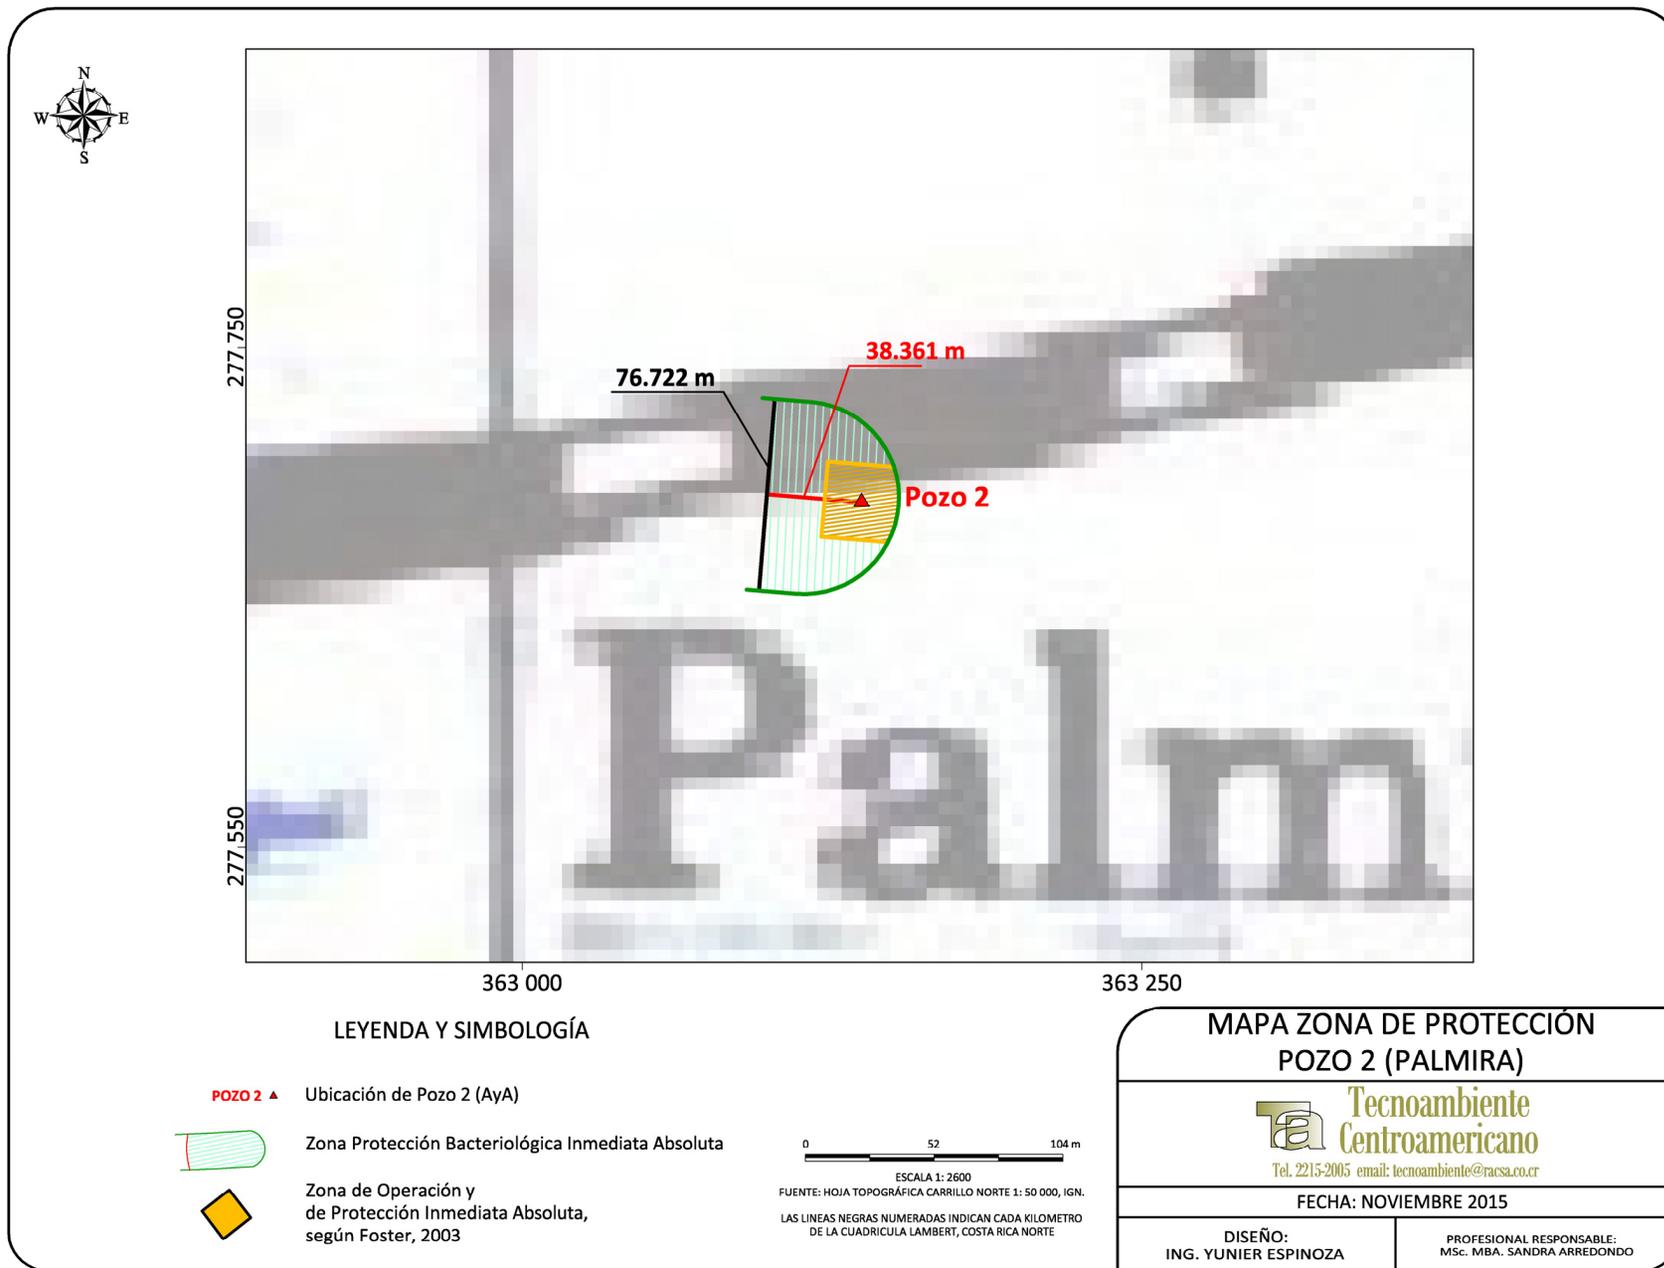
Figura 14. Ubicación Zona de protección del Pozo 2.

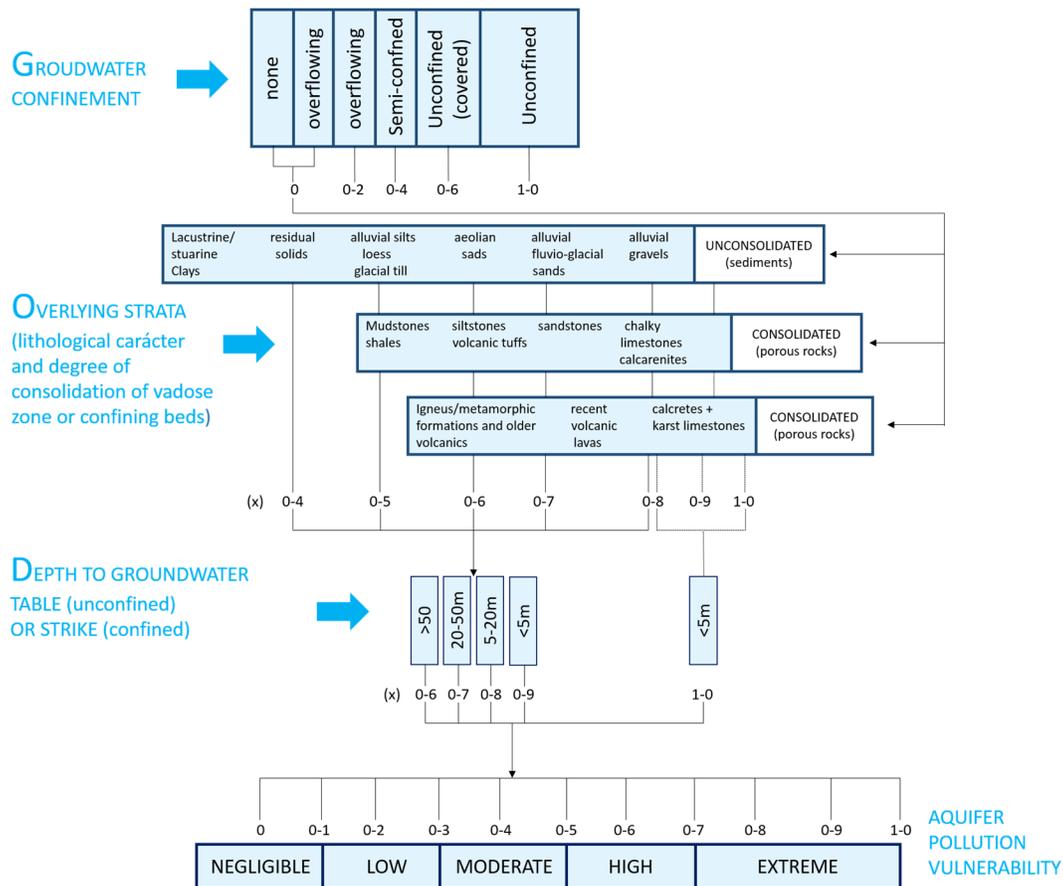
Figura 16. Diagrama determinación de vulnerabilidad acuífera

A continuación se presenta el análisis, para determinar su condición de vulnerabilidad siguiendo el método GOD (Figura 16).

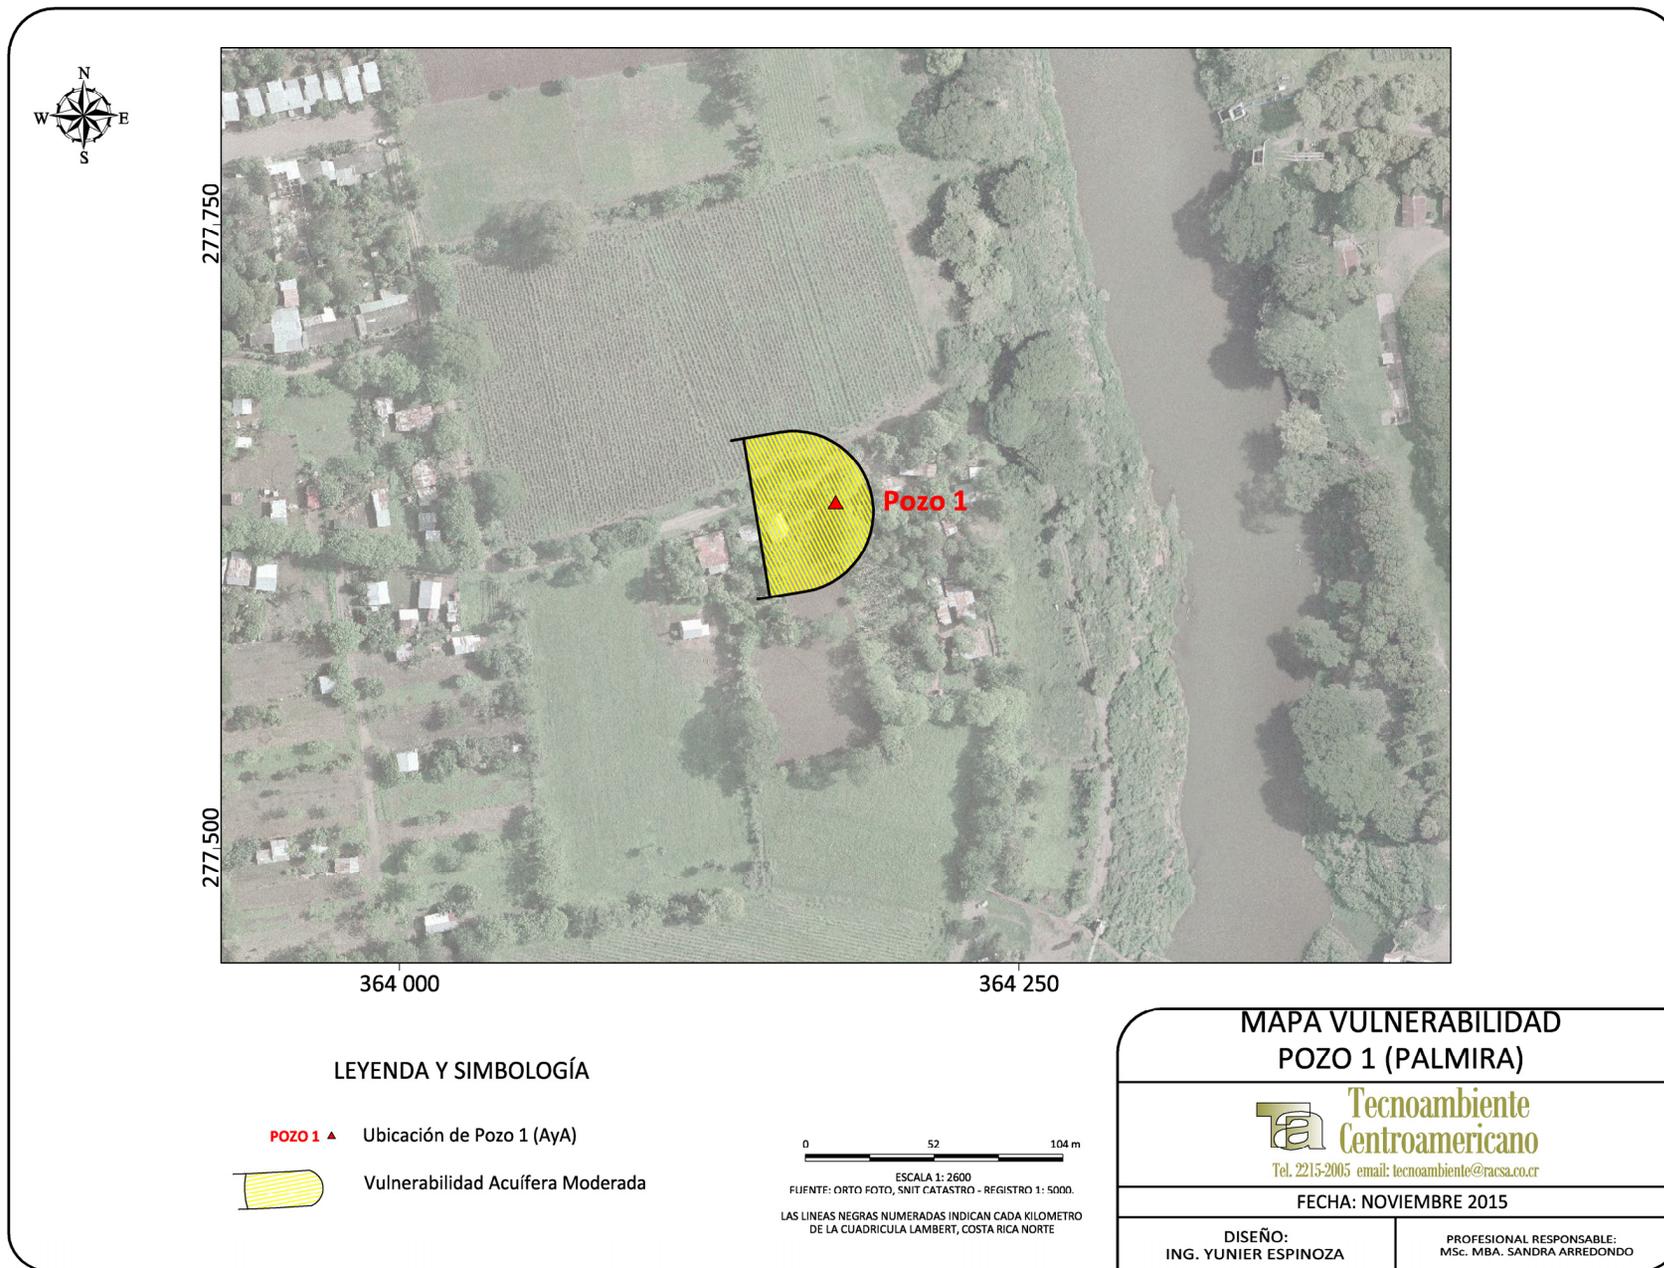
Figura 17. Mapa Vulnerabilidad Acuífera Pozo 1, ortofoto.

En la Figura 17, se presenta el mapa de vulnerabilidad acuífera para la zona de estudio.

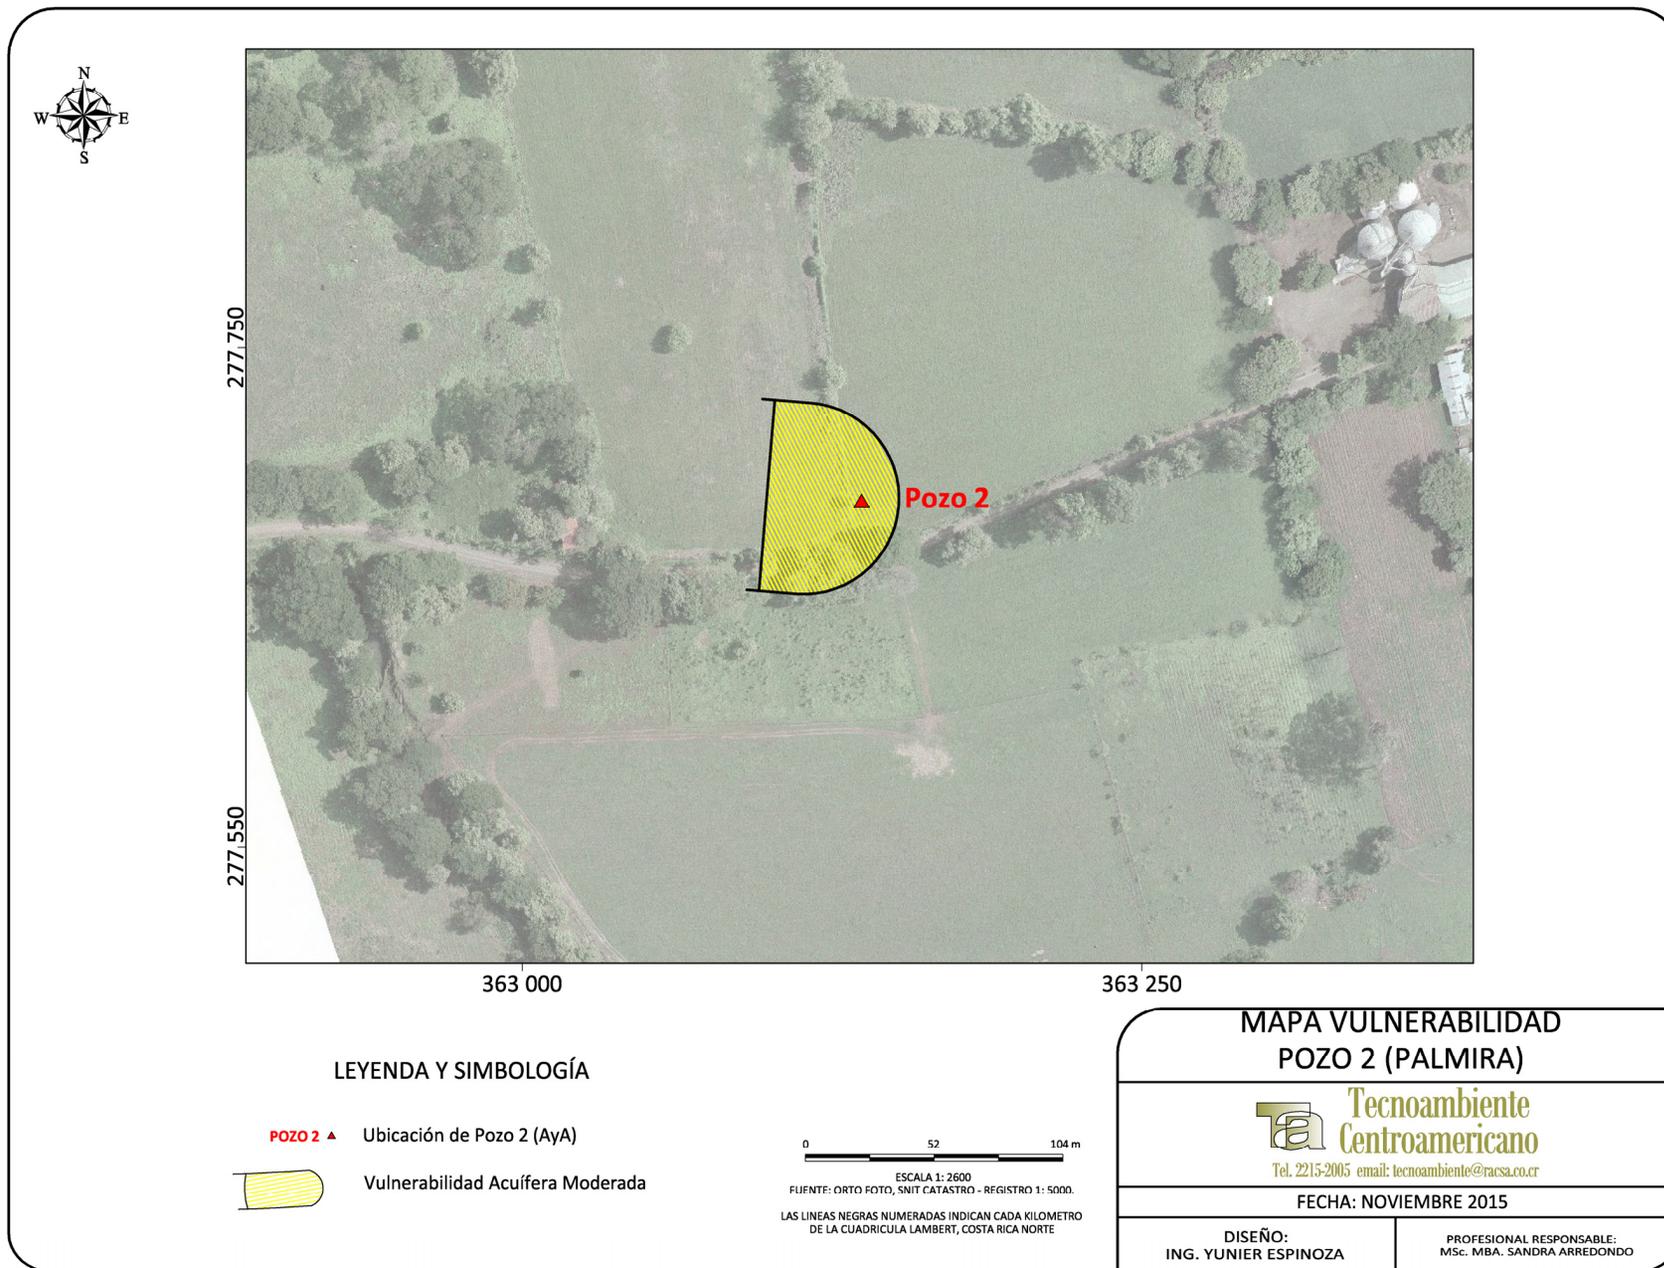
Figura 18. Mapa Vulnerabilidad Acuífera Pozo 2, ortofoto.

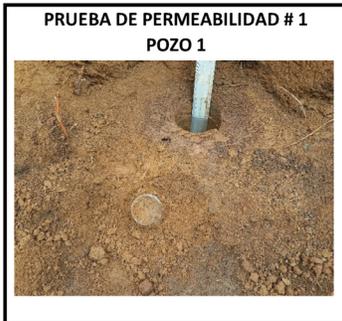
PROYECTO: AyA POZO 1

Este (m)	364411.0
Fecha:	23/10/2016
t1 (min)	0.0
t2 (min)	120.0
H1 (cm)	22.0
H2 (cm)	14.2
Diametro (cm)	8.6
r (cm)	4.3
<hr/>	
k (cm/min)	0.0069885

Norte (m)	277649.0
Hora:	12:05 p.m.
t1 (s)	0.0
t2 (s)	7200.0
H1 (mm)	220.0
H2 (mm)	142.0
Diametro (cm)	86.0
r (mm)	43.0
<hr/>	
k (mm/s)	0.0011648

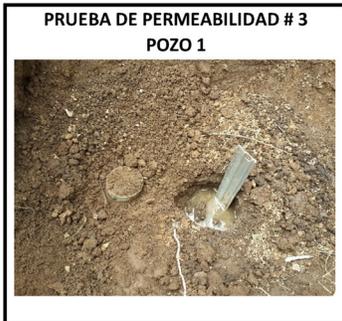
PROYECTO: AyA POZO 1

Este (m)	364299.0
Fecha:	23/10/2015
t1 (min)	0.0
t2 (min)	120.0
H1 (cm)	19.0
H2 (cm)	9.5
Diametro (cm)	8.6
r (cm)	4.3
k (cm/min)	0.0106843

Norte (m)	277561.0
Hora:	03:25 p.m.
t1 (s)	0.0
t2 (s)	7200.0
H1 (mm)	190.0
H2 (mm)	95.0
Diametro (cm)	86.0
r (mm)	43.0
k (mm/s)	0.0017807

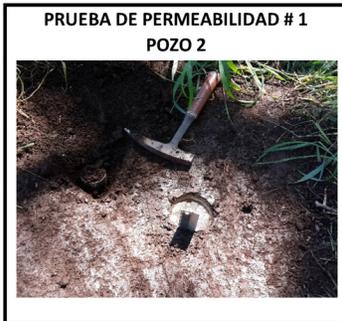
PROYECTO: AyA POZO 2

Observaciones: Día Soleado, despejado, Suelo Limoso, café oscuro

Este (m)	363135.0
Fecha:	23/10/2015
t1 (min)	0.0
t2 (min)	15.0
H1 (cm)	23.0
H2 (cm)	13.7
Diametro (cm)	8.6
r (cm)	4.3
k (cm/min)	0.0661753

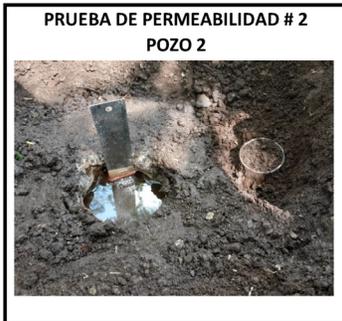
PROYECTO: AyA POZO 2

Observaciones: Día Soleado, despejado, Suelo Limoso, café pardo

Este (m)	363033.0
Fecha:	23/10/2015
t1 (min)	0.0
t2 (min)	120.0
H1 (cm)	19.0
H2 (cm)	10.3
Diametro (cm)	8.6
r (cm)	4.3
k (cm/min)	0.0094944

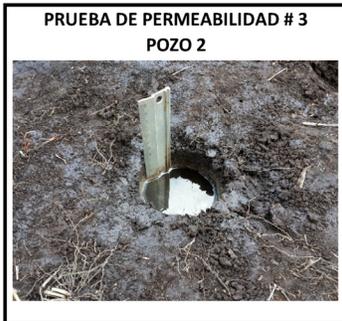
PROYECTO: AyA POZO 2

Este (m)	363005.0
Fecha:	23/10/2015
t1 (min)	0.0
t2 (min)	60.0
H1 (cm)	17.0
H2 (cm)	10.0
Diametro (cm)	8.6
r (cm)	4.3
k (cm/min)	0.0163032

Norte (m)	277772.0
Hora:	11:25 a.m.
t1 (s)	0.0
t2 (s)	3600.0
H1 (mm)	170.0
H2 (mm)	100.0
Diametro (cm)	86.0
r (mm)	43.0
k (mm/s)	0.0027172

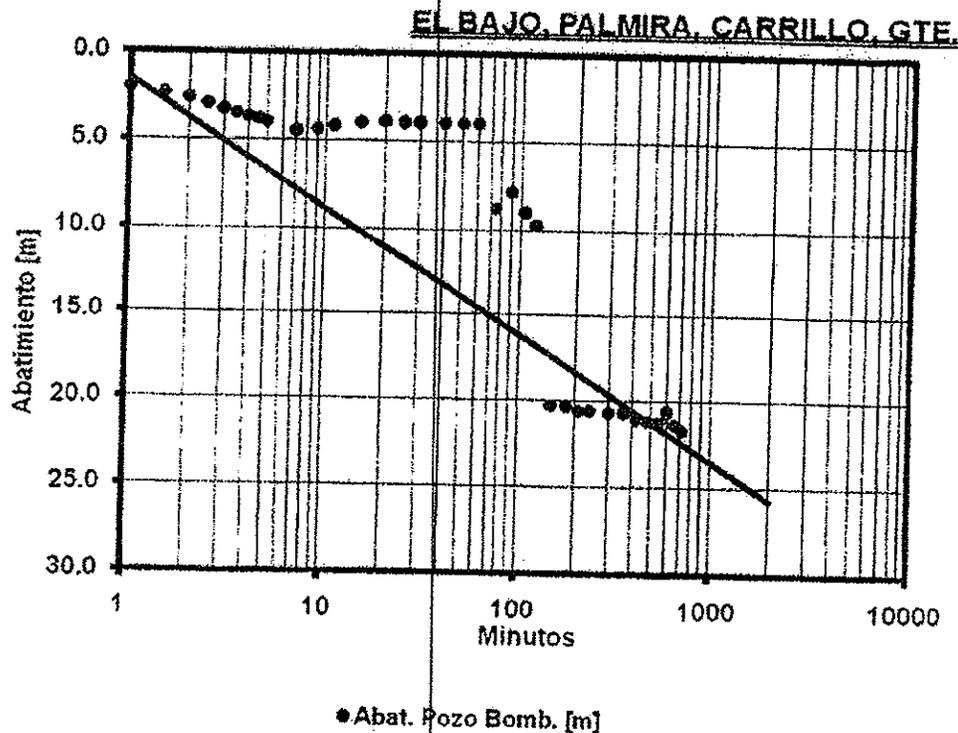
GRÁFICO ABATIMIENTO-TIEMPO

A partir de esta información se obtiene una **CAPACIDAD ESPECÍFICA** de 0.91 litros por segundo por metro, la capacidad específica es la relación con el caudal (Q) extraído y el descenso producido en el pozo.

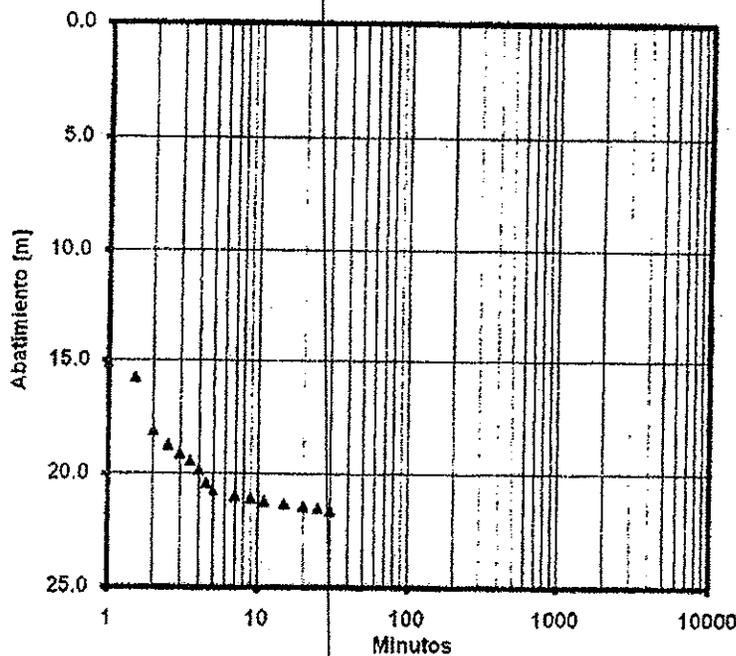
GRÁFICO DE RECUPERACIÓN DE POZO

▲ Recup. emul. bombeo[m]
