**INSTITUTO COSTARRICENSE DE ACUEDUCTOS Y ALCANTARILLADOS
UNEN DE GESTIÓN AMBIENTAL DEL RECURSO HÍDRICO
ÁREA FUNCIONAL DE HIDROGEOLOGÍA**

ESTUDIO HIDROGEOLÓGICO

**CÁLCULO DE LA ZONA DE PROTECCIÓN (OPERACIONAL-ABSOLUTA)
BACTERIOLÓGICA DEL POZO UNIÓN CAMPESINA (19-06) EN SIQUIRRES,
LIMÓN**

Junio, 2020

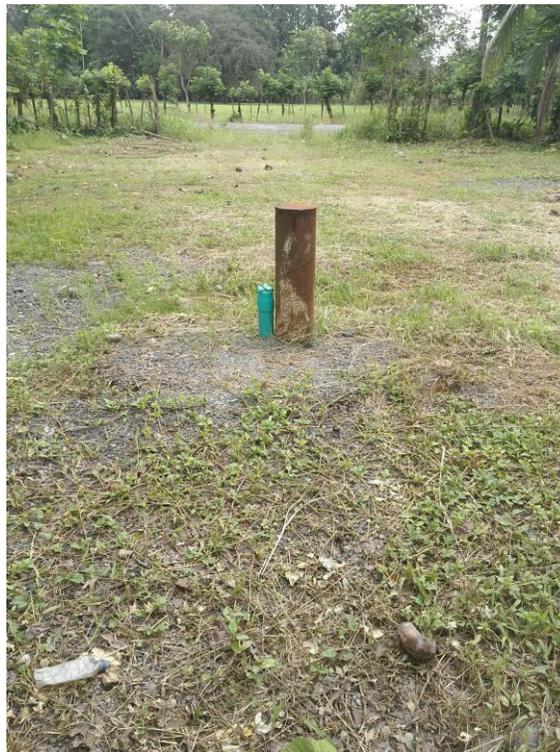
Fotografía 1: Ubicación del pozo Unión Campesino (19-06). Coordenadas 231,787 N y 603,783 E (proyección Lambert Costa Rica Norte).

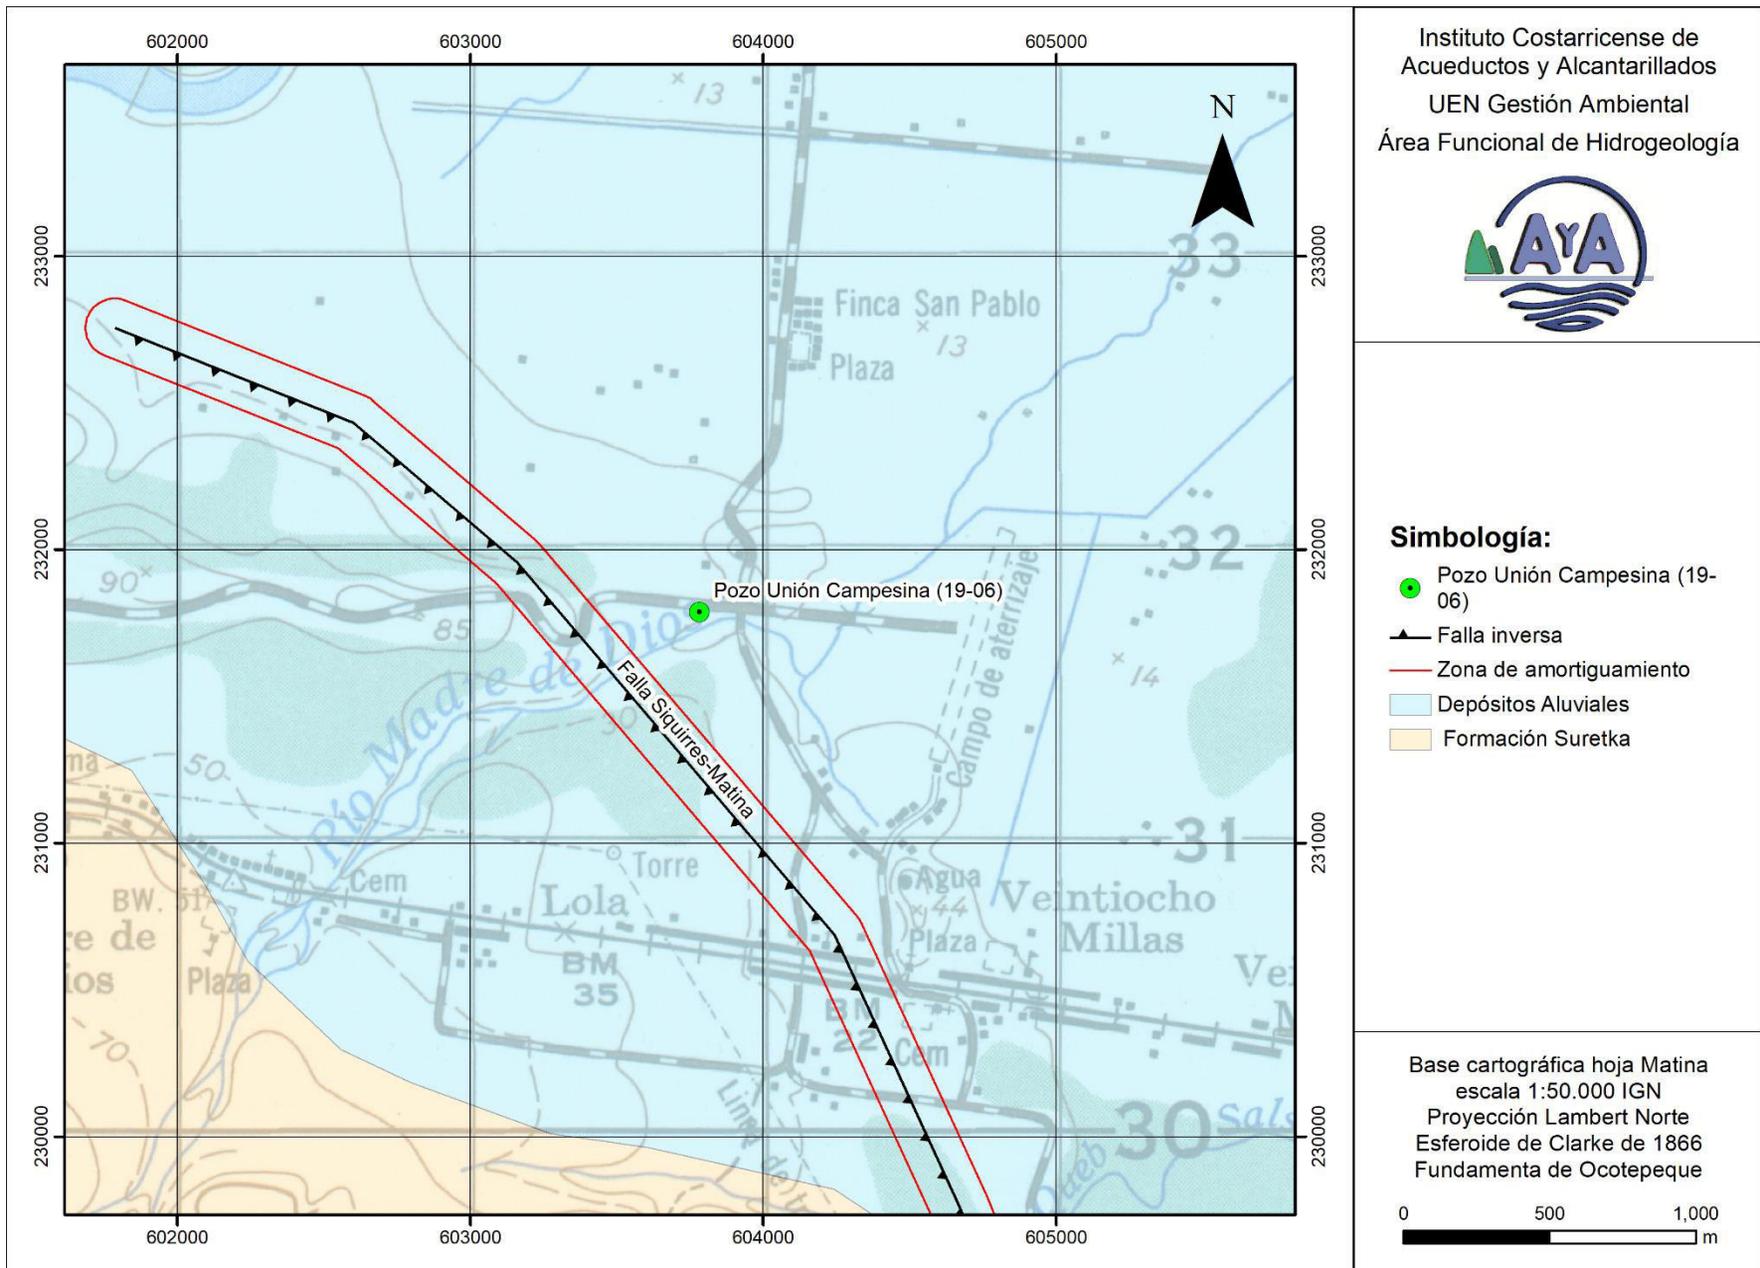
Figura 2: Mapa geológico del área de estudio. Tomado de Denyer & Alvarado (2007).

Dentro de la información de carácter regional sobre el tipo de materiales geológicos que se encuentran en la zona de estudio, se reconocen dos unidades diferentes: Formación Suretka y los Depósitos Aluviales. La distribución geográfica de estas unidades se puede observar en la Figura 2.

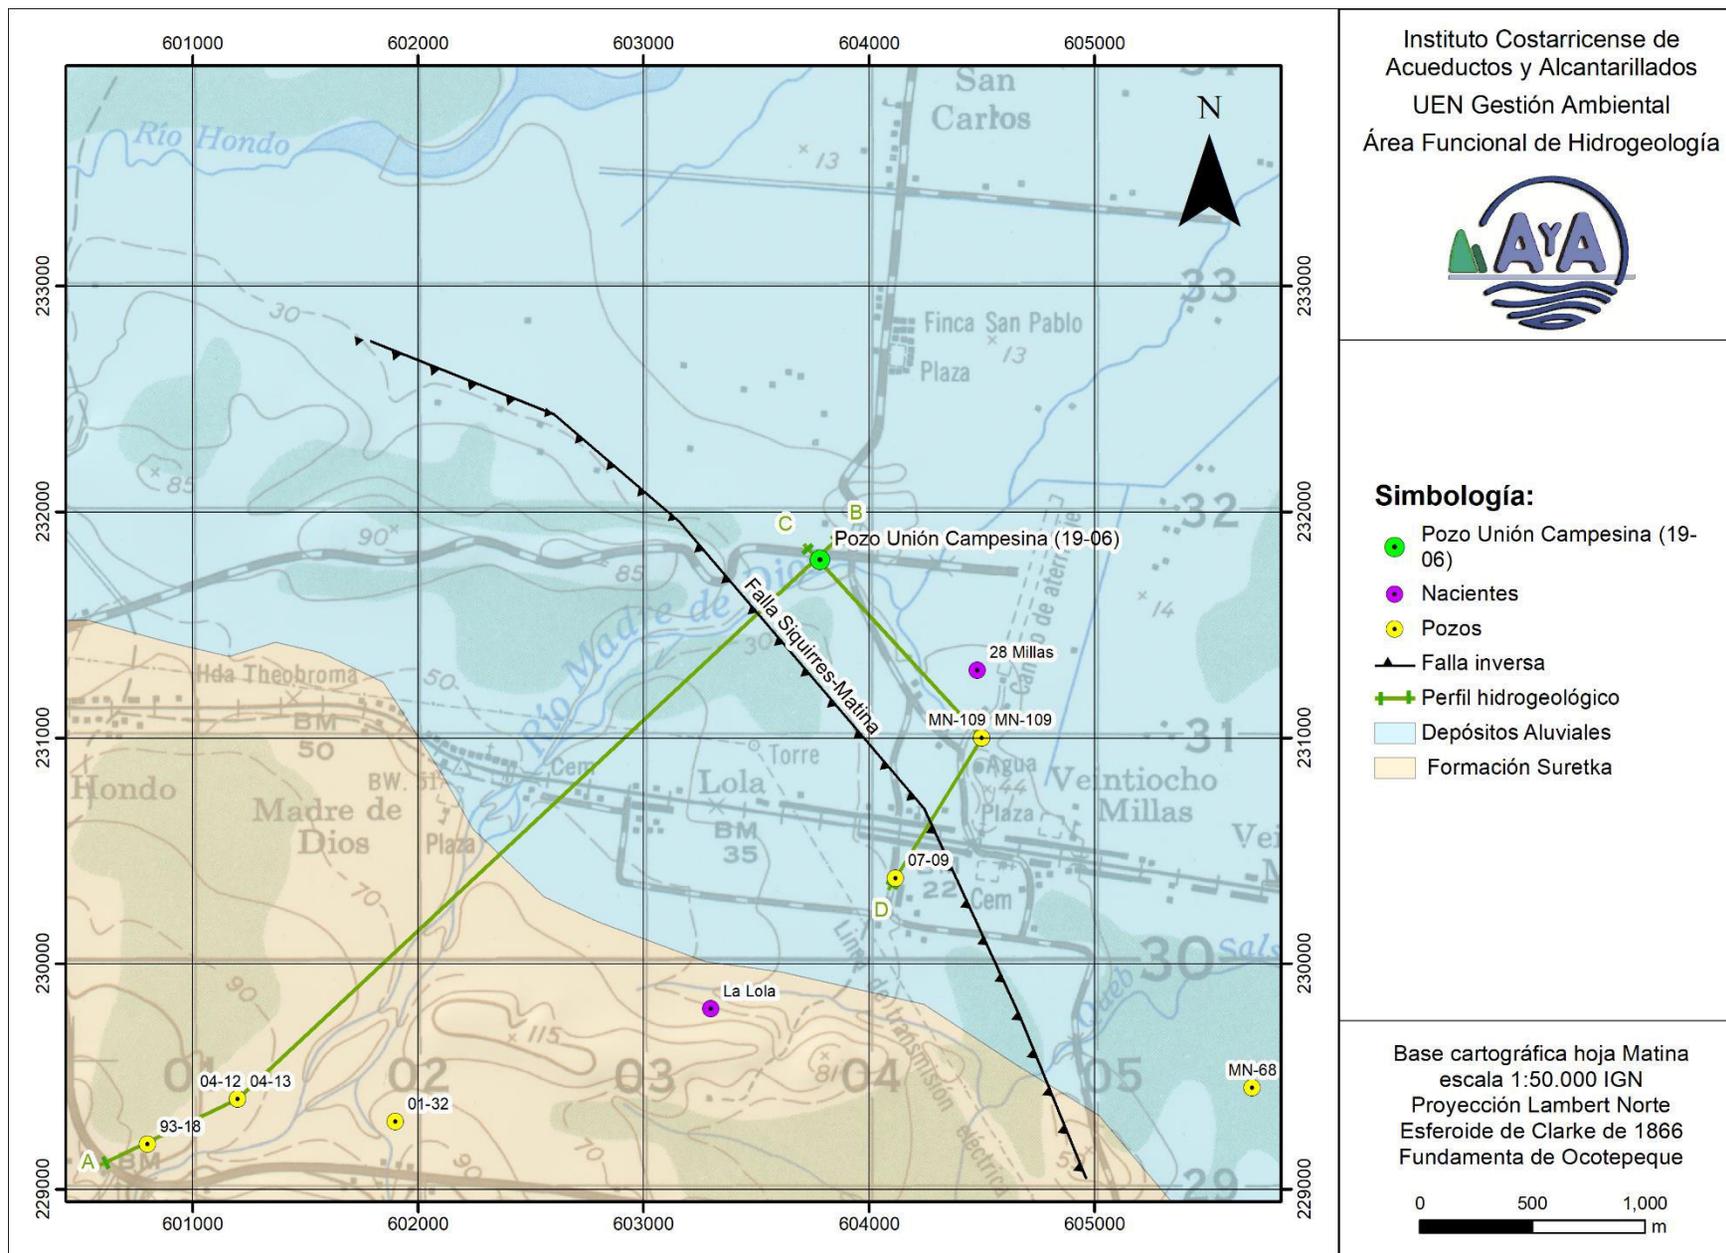
Figura 3: Mapa de ubicación de nacientes cerca de la fuente en estudio.

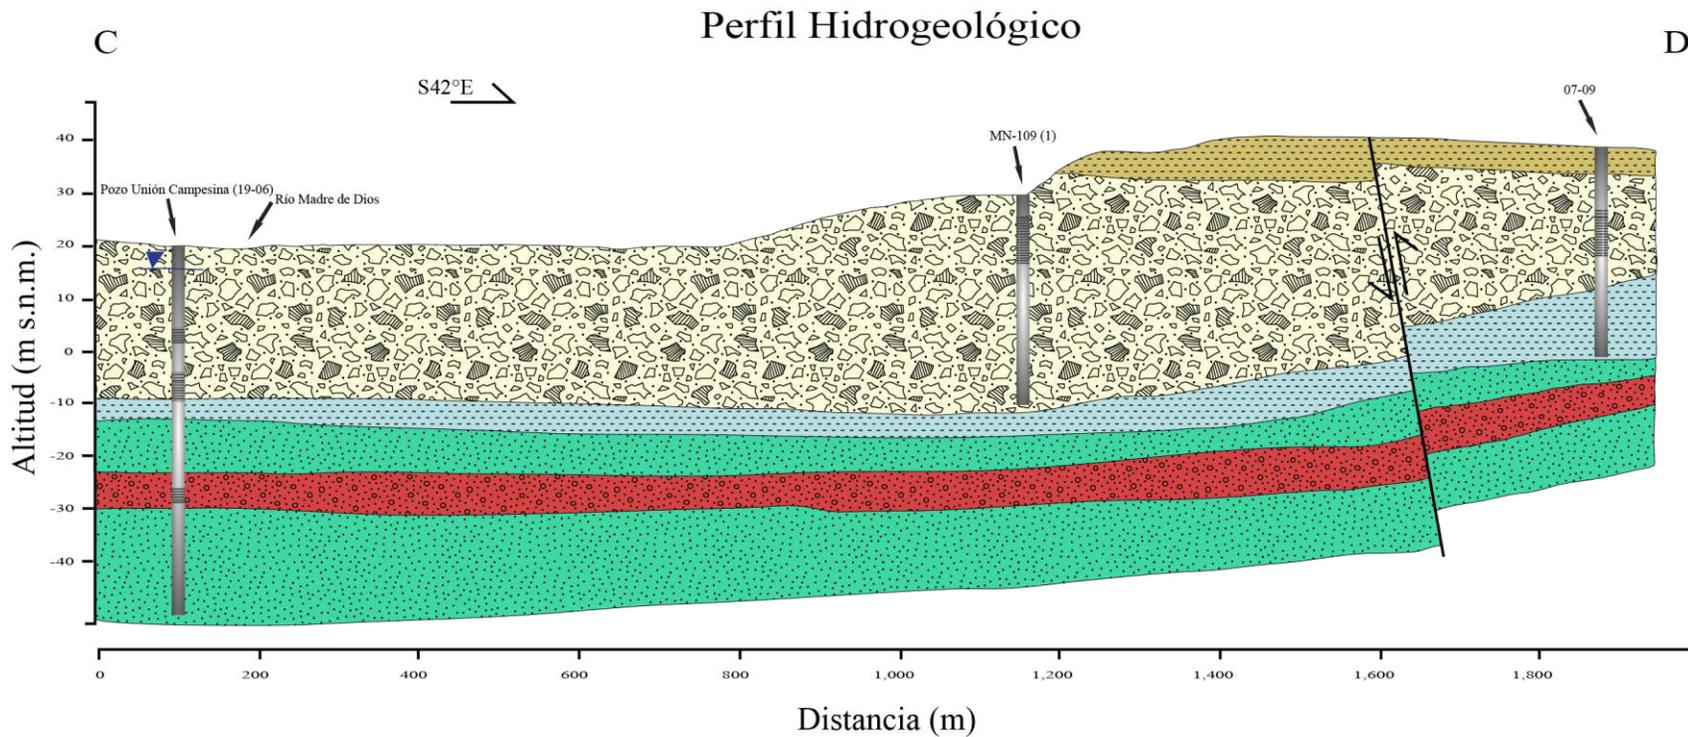
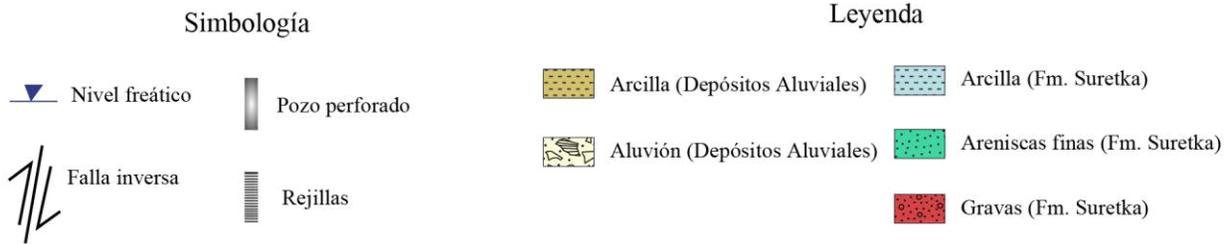
Figura 5: Perfil hidrogeológico C-D.

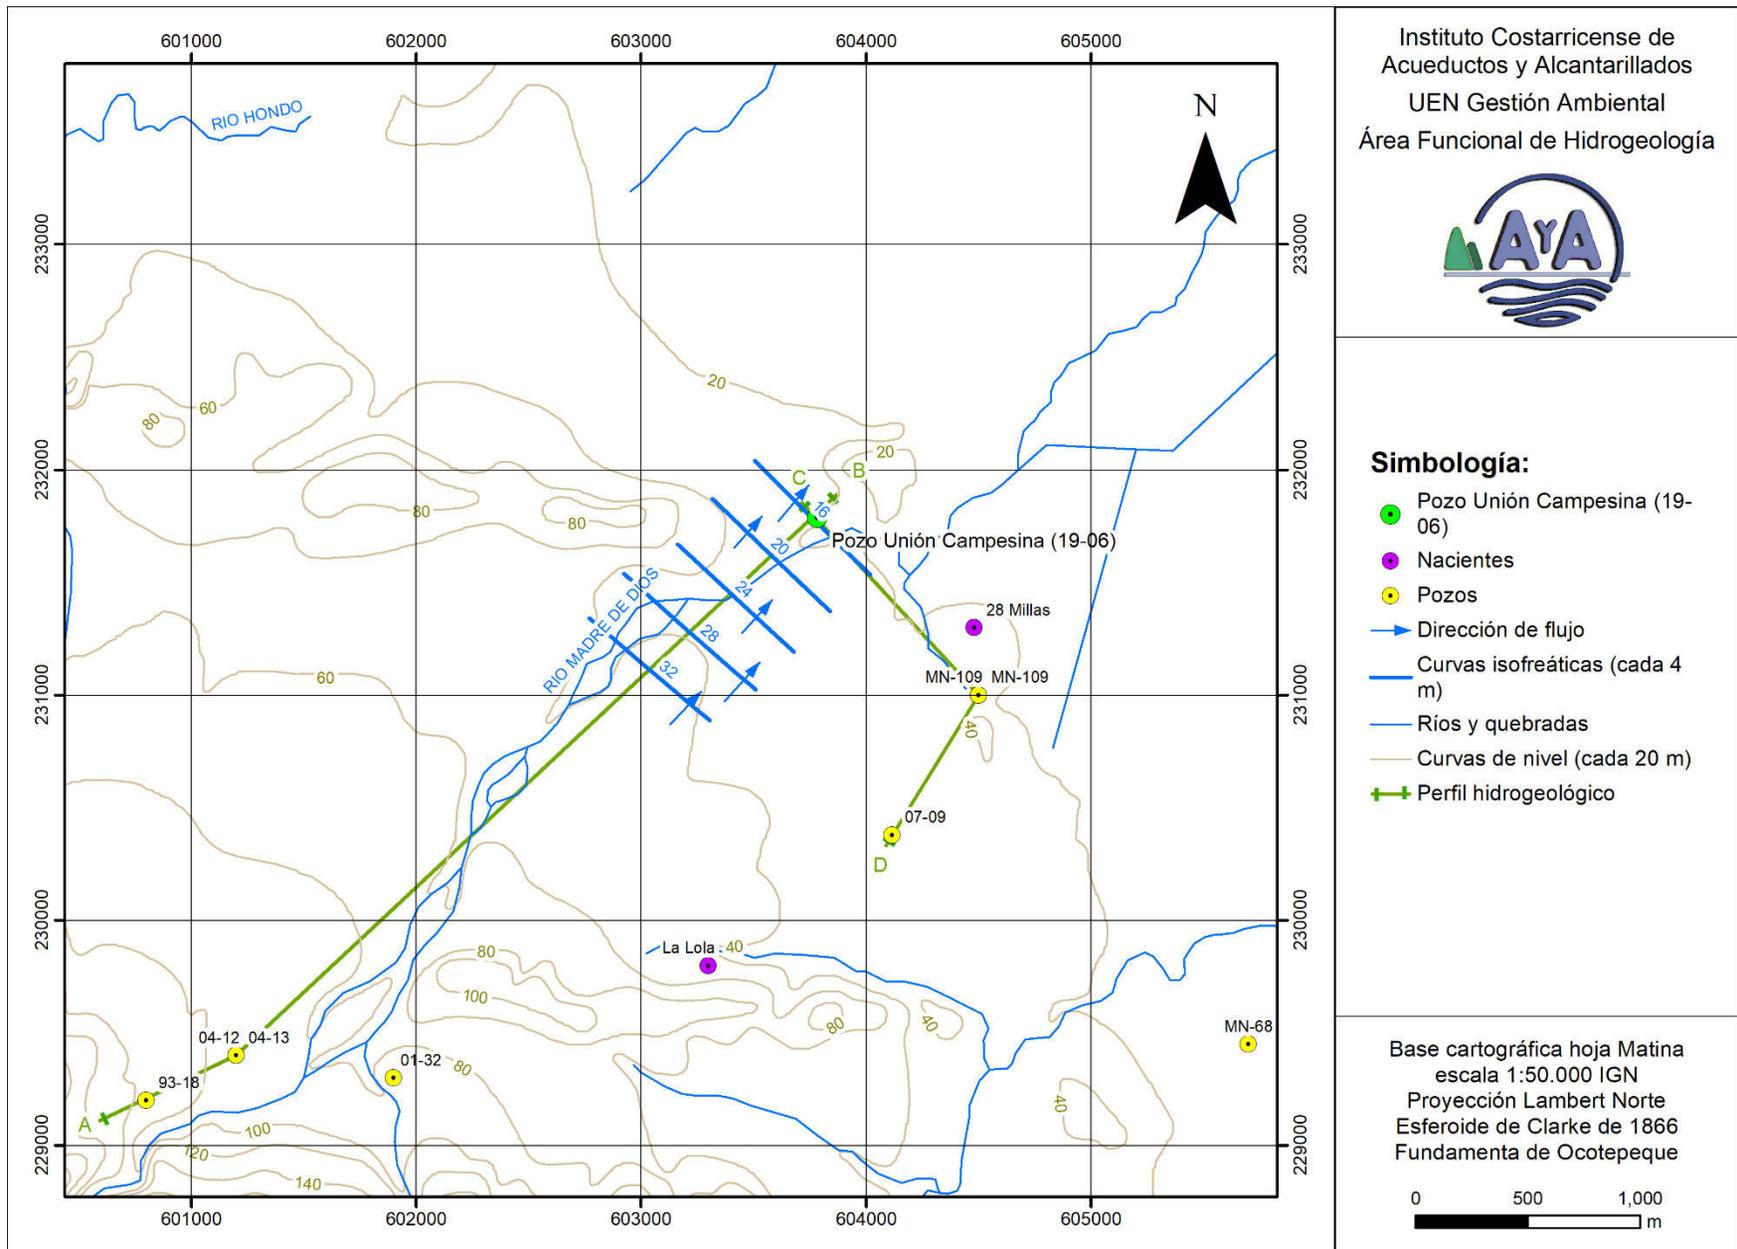
Figura 6: Curvas equipotenciales para el pozo en estudio.

Como se observa en el mapa de la Figura 6, la dirección de flujo del agua subterránea en el acuífero aluvial tiene una dirección predominante hacia el noreste. El gradiente hidráulico del acuífero fue obtenido a partir de las curvas isofreáticas, midiendo la diferencia de carga hidráulica entre dos líneas isofreáticas y la distancia entre ambas. Se toma como referencia la curva isofreática 32 y la curva isofreática 28.

Para definir la dirección del flujo subterráneo se elaboró el mapa de líneas isofreáticas de la Figura 6. Para su construcción se tuvo como referencia el nivel freático planteado en el perfil hidrogeológico de la Figura 4 y la Figura 5, a partir del cual, se elaboraron las curvas isofreáticas. Este análisis solo fue posible realizarlo para el acuífero aluvial ya que no se cuenta con suficiente información sobre el acuífero Suretka.

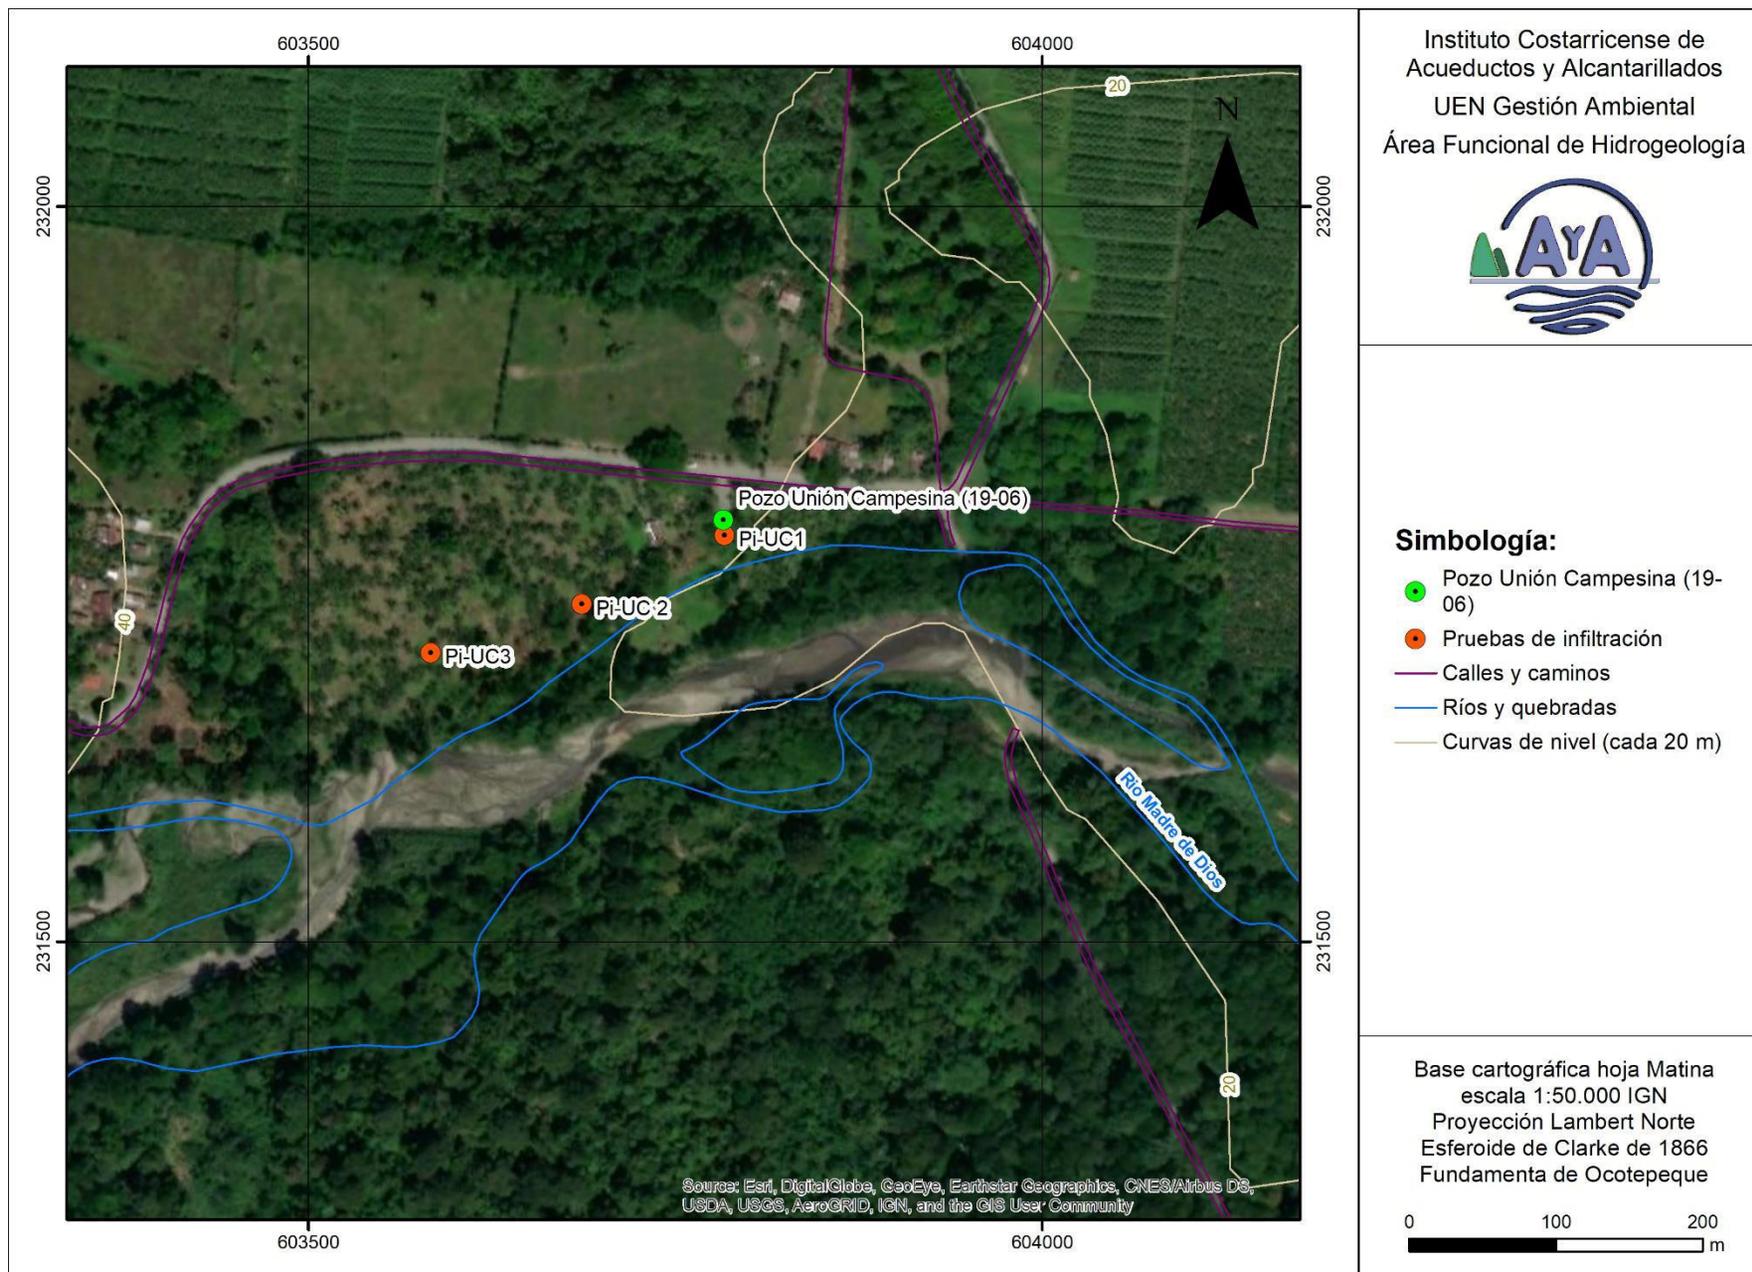
Figura 7: Mapa de ubicación de las pruebas de infiltración alrededor del pozo.

Para conocer las características de los materiales que cubren al acuífero se hicieron tres pruebas de infiltración directamente sobre el terreno en los alrededores del pozo, cuya ubicación se observa en la Figura 7. En el Cuadro 3 y en el Anexo 4 se observan los resultados obtenidos con estos ensayos.

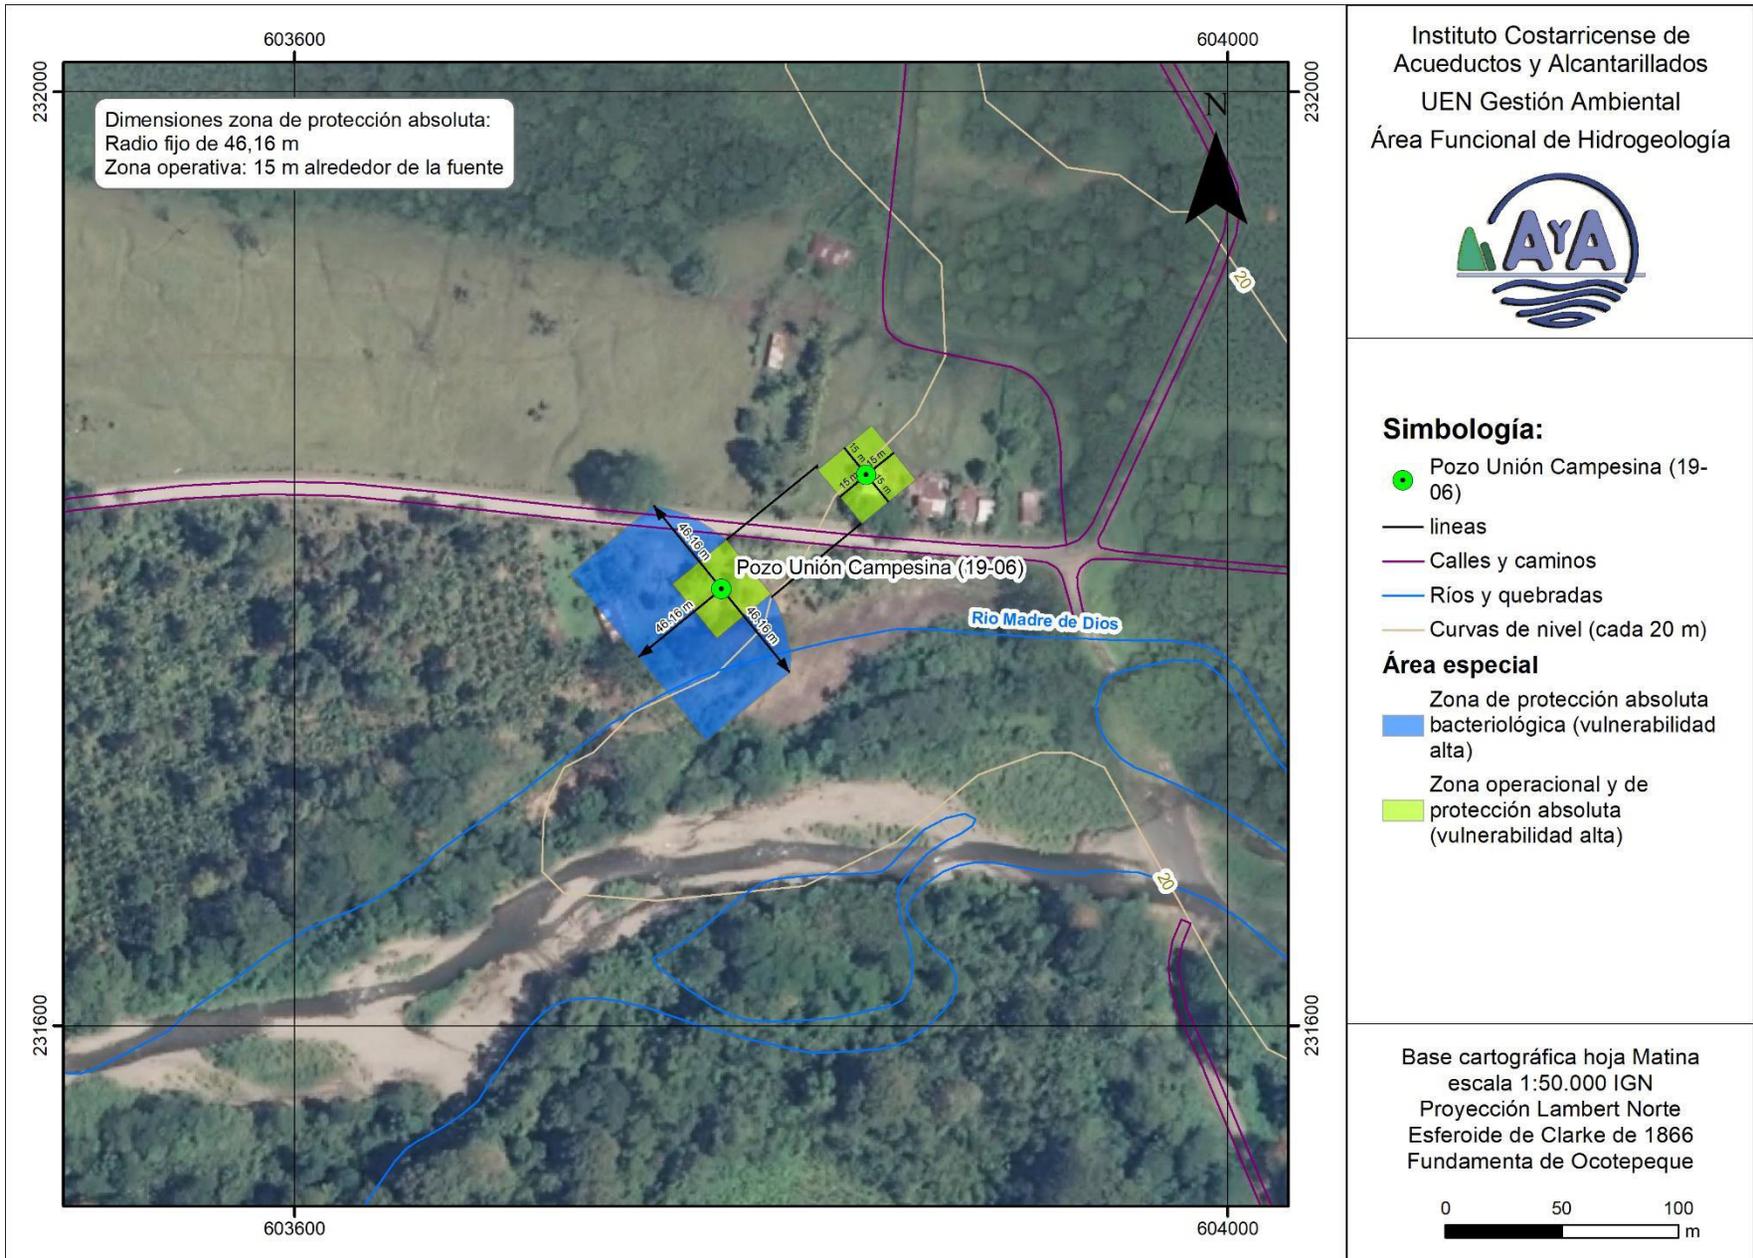
Figura 8: Zona de protección del pozo en estudio.

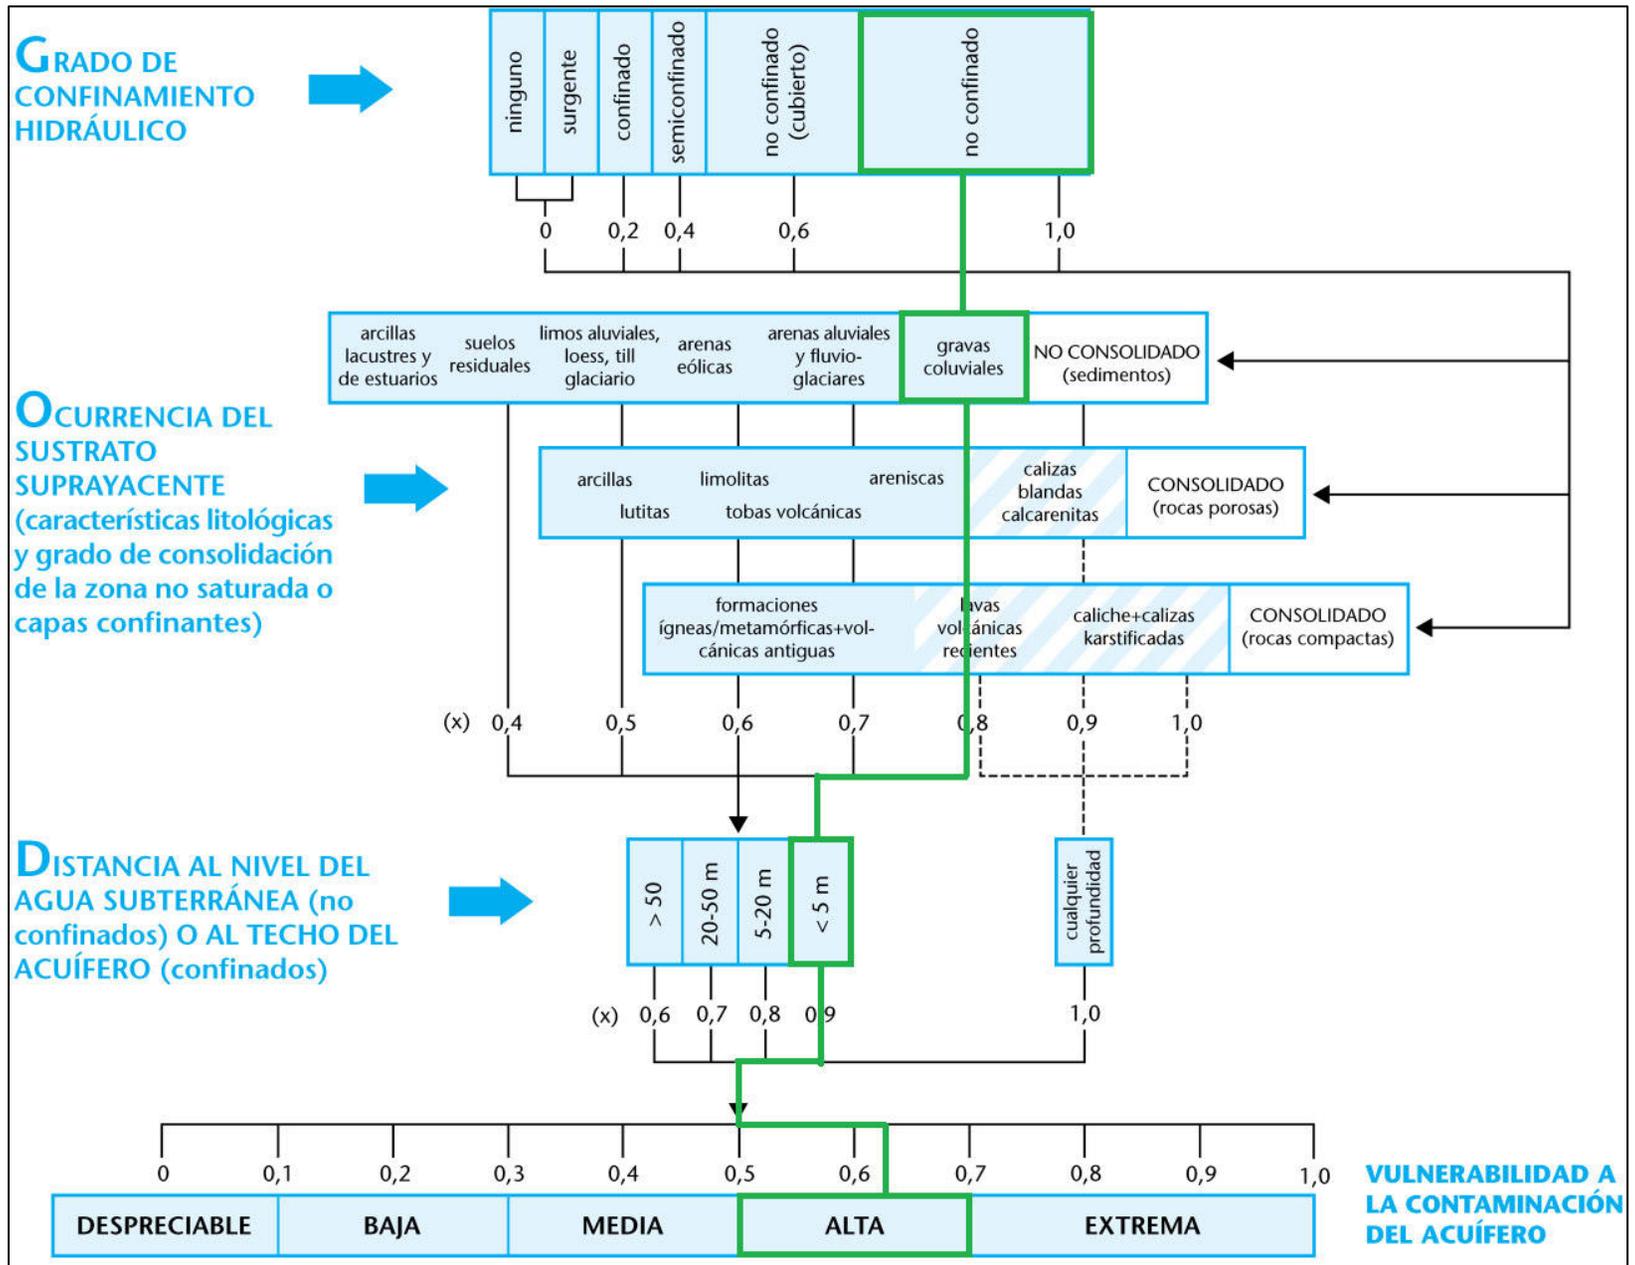
Figura 9: Vulnerabilidad intrínseca a la contaminación de la fuente en estudio.

Fuente	G	O	D	Vulnerabilidad	
Unión Campesina (19-06)	0,9 (Acuífero libre no cubierto)	0,8 (Gravas coluviales)	0,9 (<5 m)	0,64	Alta

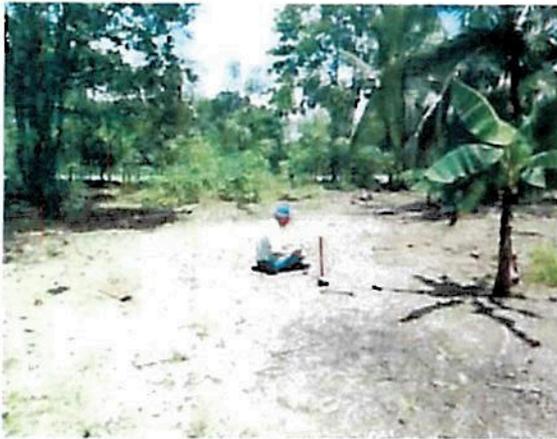
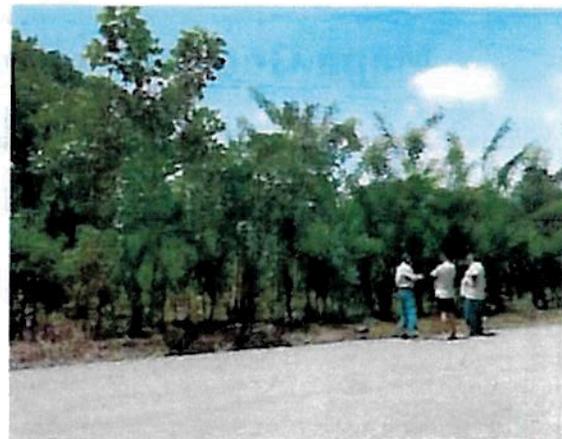
Fotografías 1-2: Ambas fotografías ilustran las características y el estado de la propiedad privada de previo al acondicionamiento del área de trabajo e ingreso de los equipos de perforación.

El sitio establecido para la perforación es debidamente demarcado en campo por el Geólogo Morera en el punto con coordenadas Lambert Norte 603783 E / 231787 N, ubicado en propiedad con plano de catastro L-1274004-2008 perteneciente a los señores Fernando Segura González y Freddy Segura González, los cuales están en total anuencia para otorgar el permiso de perforación correspondiente, ver fotografías 1-2.

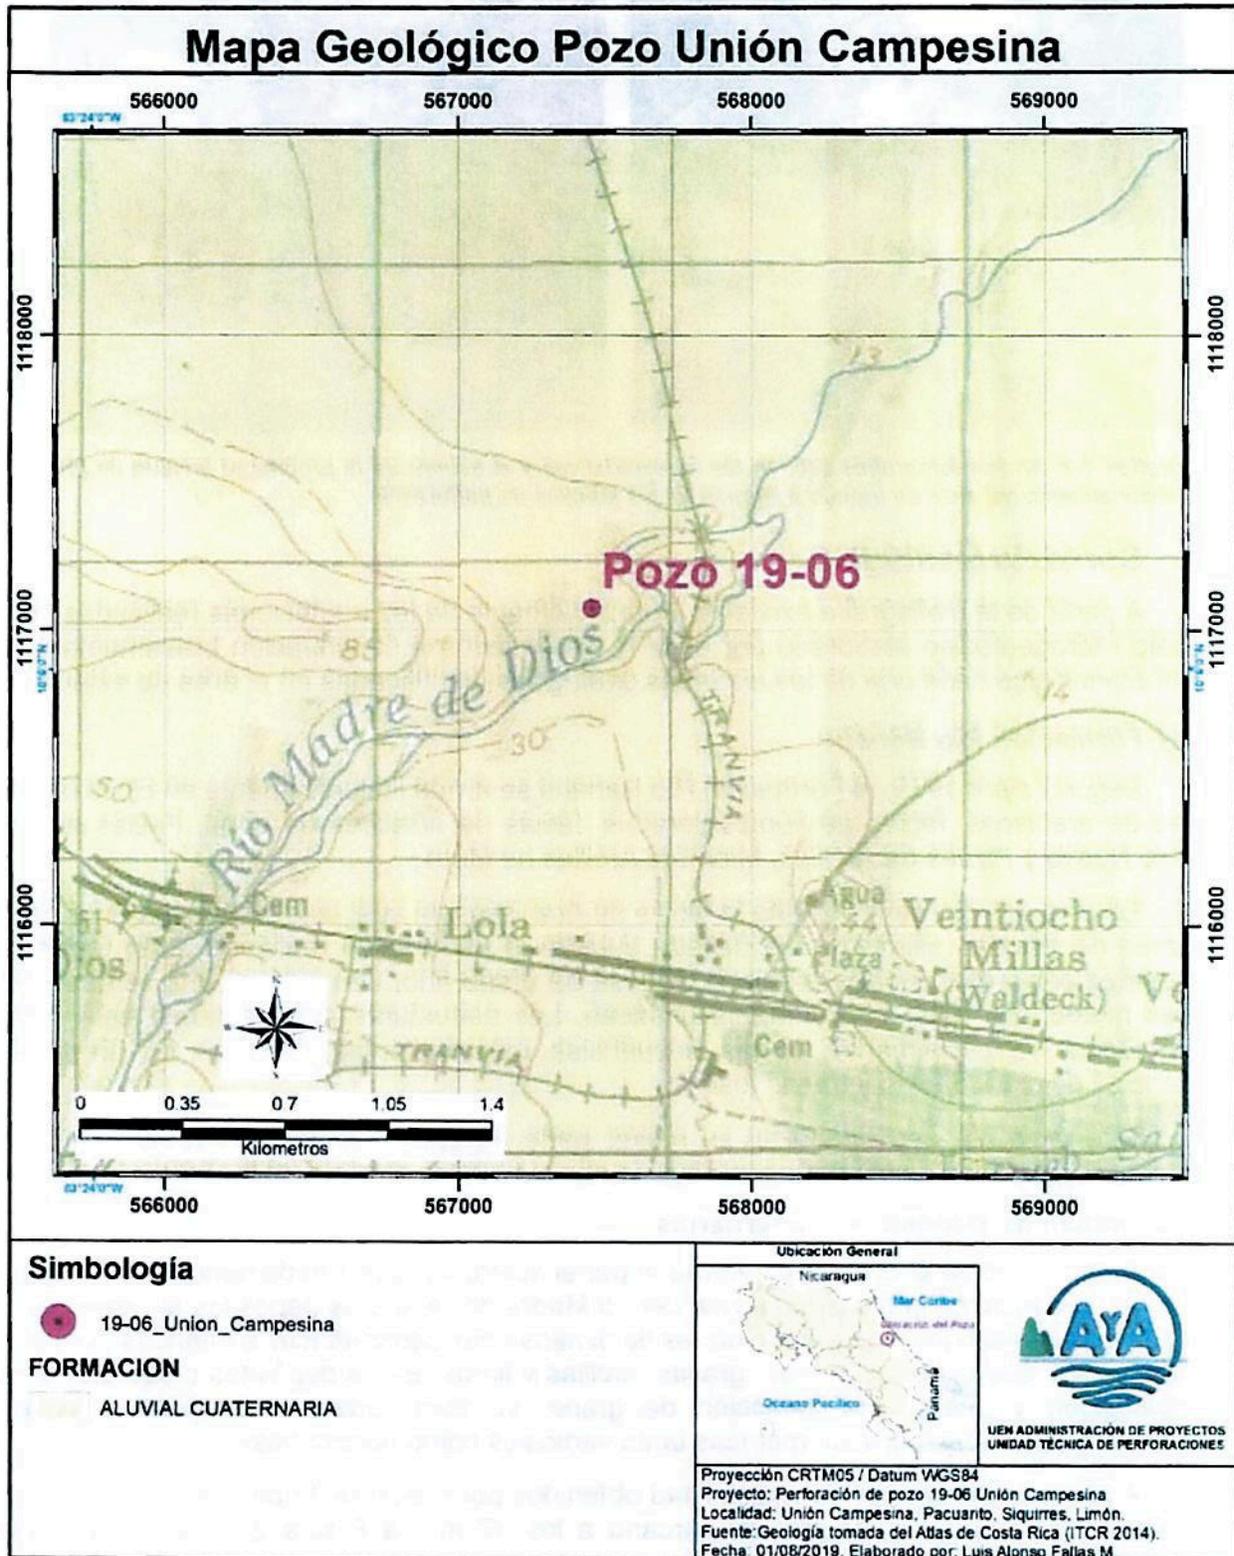
Figura 2: Mapa Geológico.

A partir de los valores de resistividad obtenidos por medio de la prospección geofísica se determina un espesor de aluvión cercano a los 37 m. La Figura 2, muestra el mapa geológico establecido para la zona.

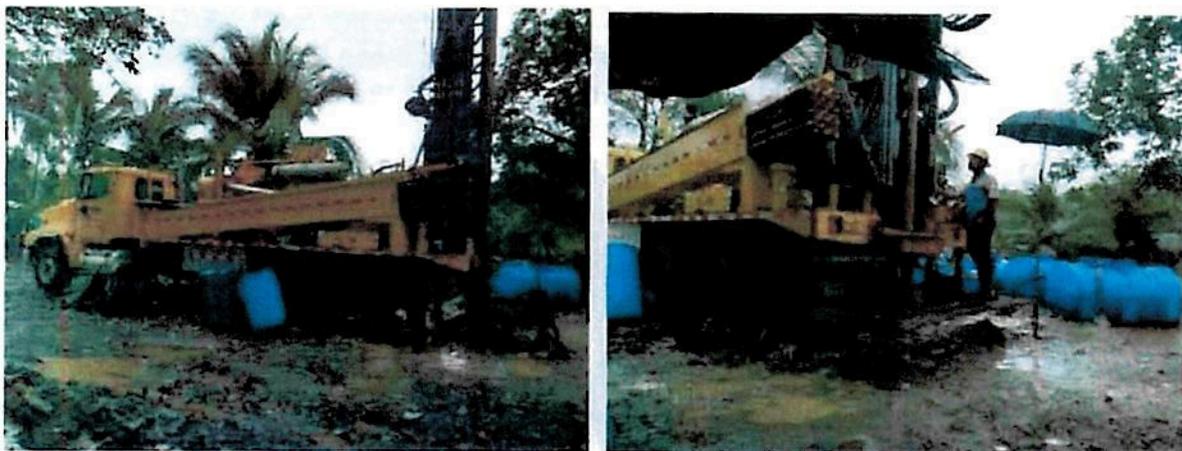
Fotografías 3-4: A la izquierda se muestra el posicionamiento de los equipos de perforación dentro del área de trabajo, a la derecha la máquina perforadora T3W n°4 utilizada durante la perforación del pozo 19-06.

Una vez verificado el cumplimiento de los aspectos señalados en la visita previa, la UTP procede a programar y coordinar el traslado de la máquina perforadora y demás herramienta de trabajo. Posicionada de manera segura la máquina perforadora en el punto previamente establecido para la perforación, se procede a realizar el embanque de la máquina y posteriormente se ejecuta el levante de la torre de perforación. De manera paralela al posicionamiento del equipo dentro de la propiedad, los funcionarios trabajan en la descarga y acomodo de la herramienta en el área de trabajo definida, ver fotografías 3-4.

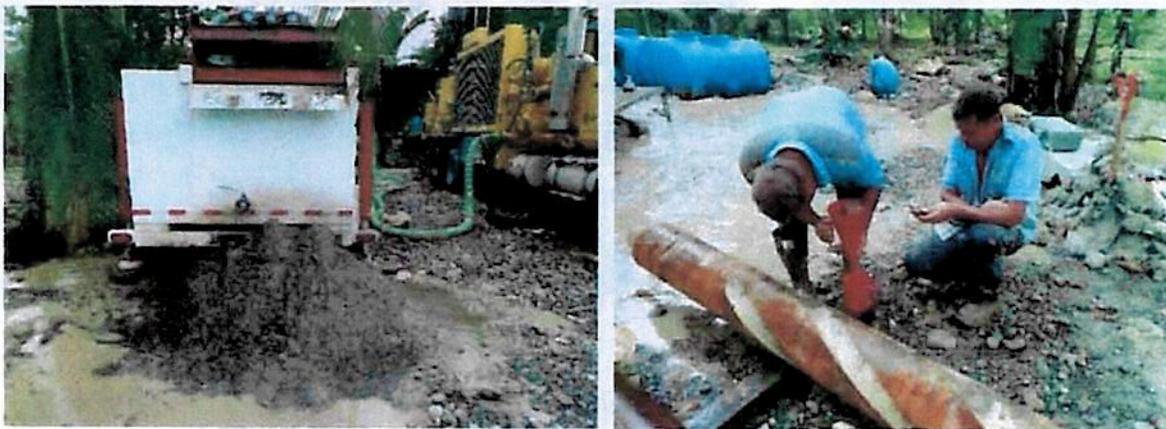
Fotografías 5-6: A la izquierda se muestra el equipo de lodos trasladado para evacuar los detritos producto de la perforación, a la derecha se observa el monitoreo del fluido de perforación a partir de la medición de la viscosidad.

Durante el proceso de perforación, el fluido utilizado es monitoreado de manera constante por los funcionarios que conforman la cuadrilla, controlando principalmente las propiedades de viscosidad, densidad y contenido de arenas. Al momento de la perforación el fluido se manejó bajo una viscosidad de entre 40 a 45 segundos por cuarto (seg/qt), asimismo, el fluido fue controlado logrando que el contenido de arenas fuese inferior al 2%; de la misma manera la densidad del fluido fue registrada entre el rango de los 9 a 9,5 libras por galón (lbs/gal), ver fotografía 6.

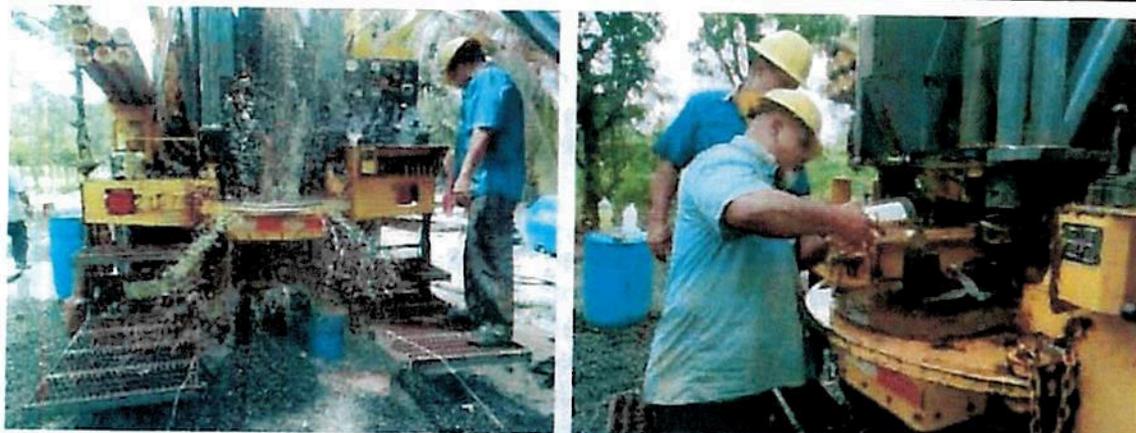
Fotografías 7-8: A la izquierda se muestra el proceso de desarrollo por medio de la inyección de aire comprimido, a la derecha la aplicación del producto químico para la desintegración de la bentonita.

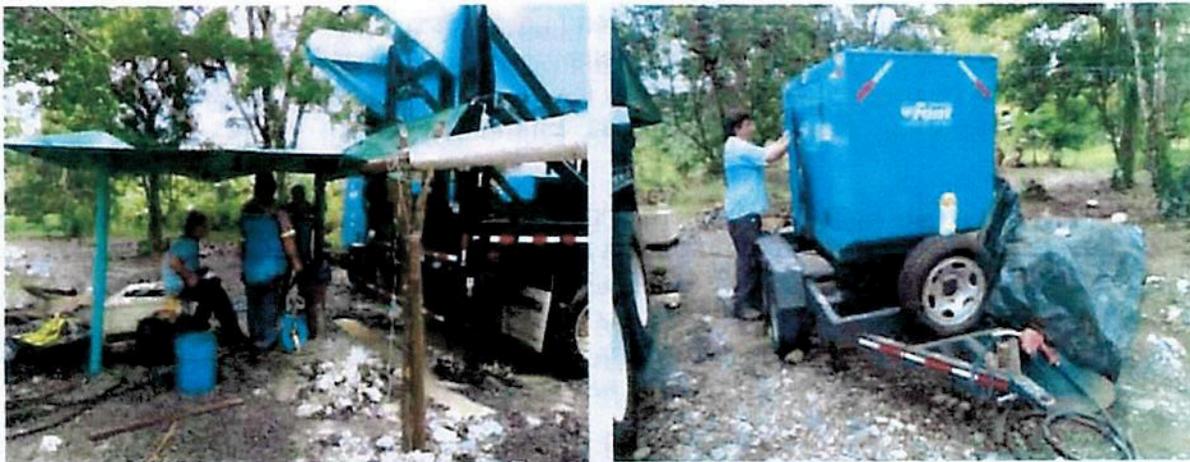
Fotografías 9-10: A la izquierda se muestra la instalación del equipo de bombeo sumergible, a la derecha la planta eléctrica trasladada para la ejecución de la prueba de bombeo.

Las fotografías 9-10 muestran parte de los equipos trasladados y utilizados por la UTP para la ejecución de la prueba de bombeo.

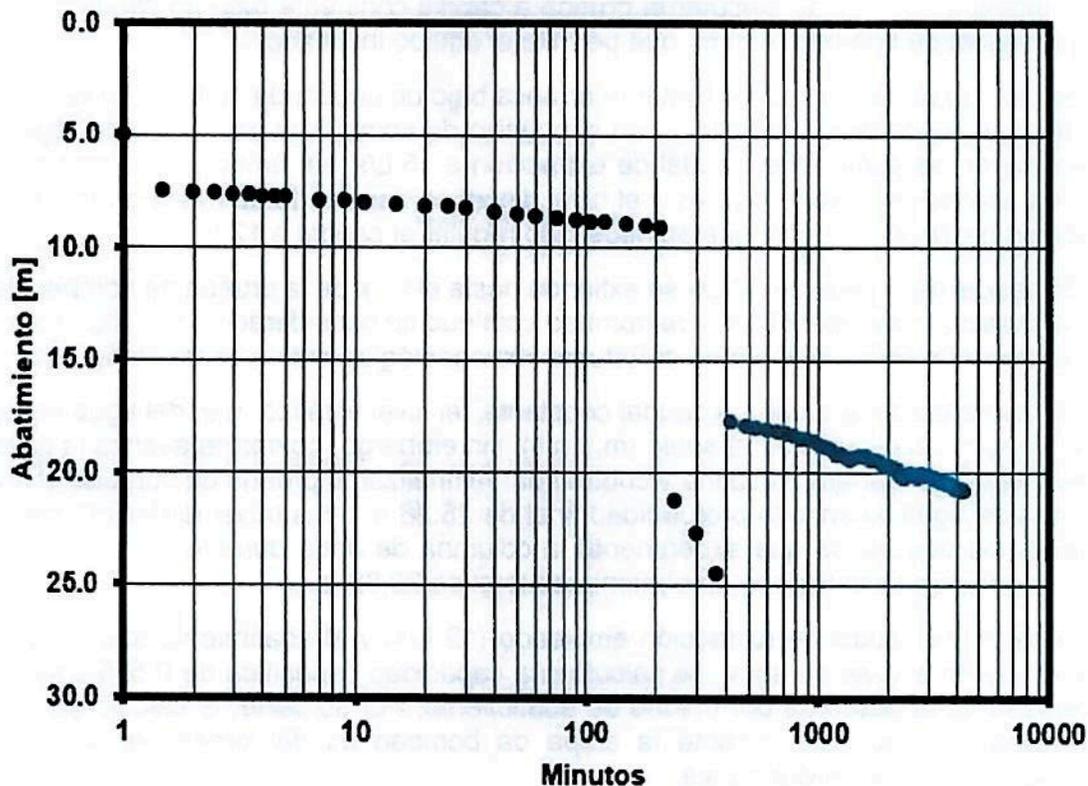
Figura 3: Variación gráfica de los abatimientos registrados durante la ejecución de la prueba de bombeo.

Por medio de los resultados de la prueba de bombeo se evidencia que el nivel dinámico sobrepasó el primer tramo de rejilla ubicado entre los 15,5 a 18,5 m de profundidad, dejando esta sección totalmente expuesta, tal situación permite establecer que las zonas de producción identificadas y captadas en profundidad son las que aportan en conjunto el caudal de 12 L/s que fue empleado en la prueba de bombeo.

Alcanzadas las 72 horas de bombeo continuo se apaga el equipo y de manera inmediata se efectúa la prueba de recuperación, en la cual el acuífero compensa libremente y de manera natural el nivel. El nivel inicial de la prueba de recuperación se localiza a la profundidad de 25,26 m.b.n.s, no obstante, transcurridos 40 minutos de prueba el nivel logra ascender de manera inmediata y localizarse a la profundidad de 5,87 m.b.n.s, lo que representa un porcentaje de recuperación eficiente del 93% con respecto a la ubicación del nivel estático inicial.

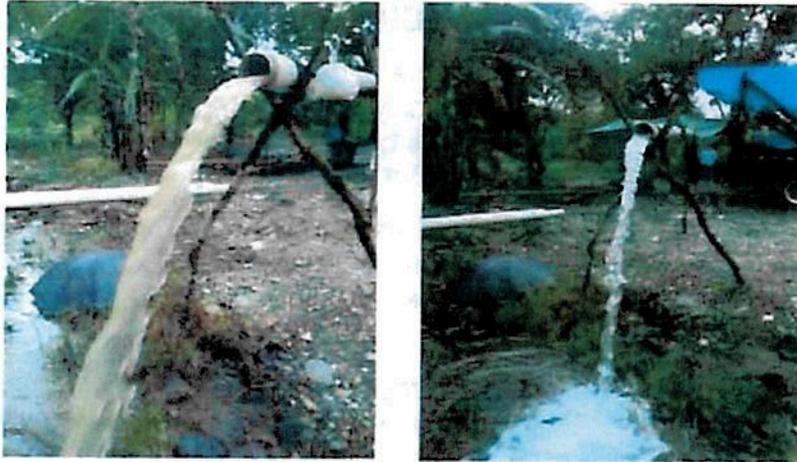
Fotografías 11-12: A la izquierda se muestra el estado físico del agua al inicio de la prueba de bombeo a caudal variable, a la derecha el agua extraída con aspecto cristalino y libre de sedimentos.

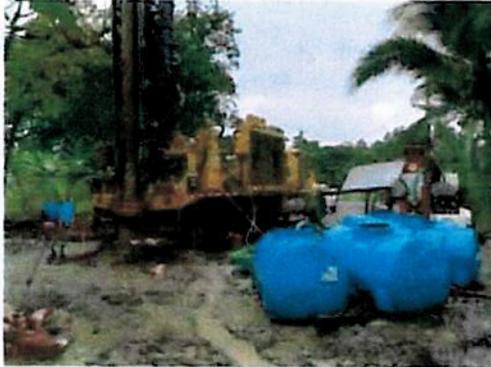
Máquina perforadora T3W n°4 utilizada durante las labores de perforación.

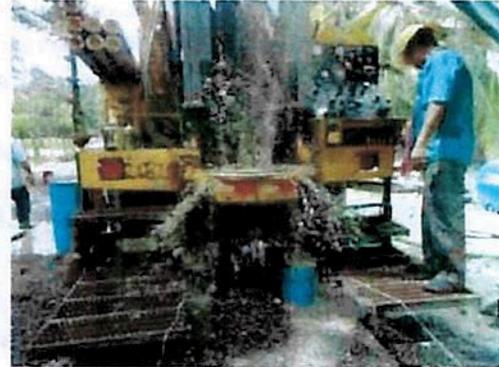
Labores de desarrollo del pozo por medio de la inyección de aire en la sección ranurada.

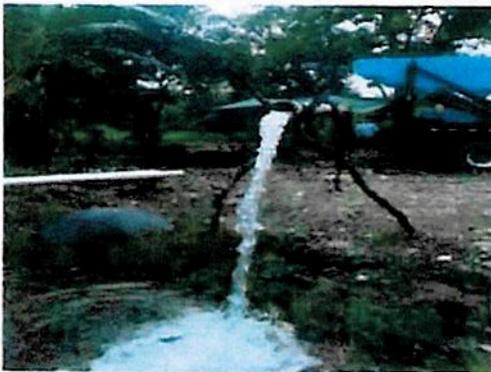
Prueba de bombeo ejecutada por la UTP por espacio de 72 horas. Caudal de prueba 12 L/s.
