**INSTITUTO COSTARRICENSE DE ACUEDUCTOS Y ALCANTARILLADOS
UNEN DE GESTIÓN AMBIENTAL DEL RECURSO HÍDRICO
ÁREA FUNCIONAL DE HIDROGEOLOGÍA**

ESTUDIO HIDROGEOLÓGICO

**CÁLCULO DE LA ZONA DE PROTECCIÓN (OPERACIONAL-ABSOLUTA)
BACTERIOLÓGICA DEL POZO UNIÓN CAMPESINA (19-06) EN SIQUIRRES,
LIMÓN**

Junio, 2020

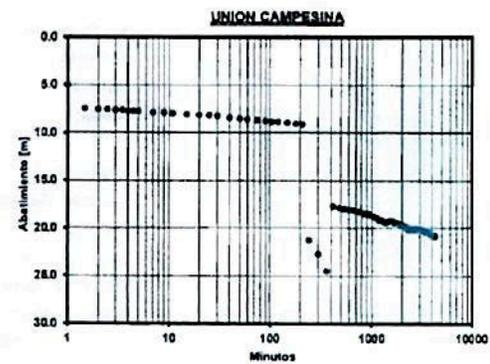
Comportamiento de los abatimientos durante la ejecución de la prueba de bombeo ejecutada por la UTP.

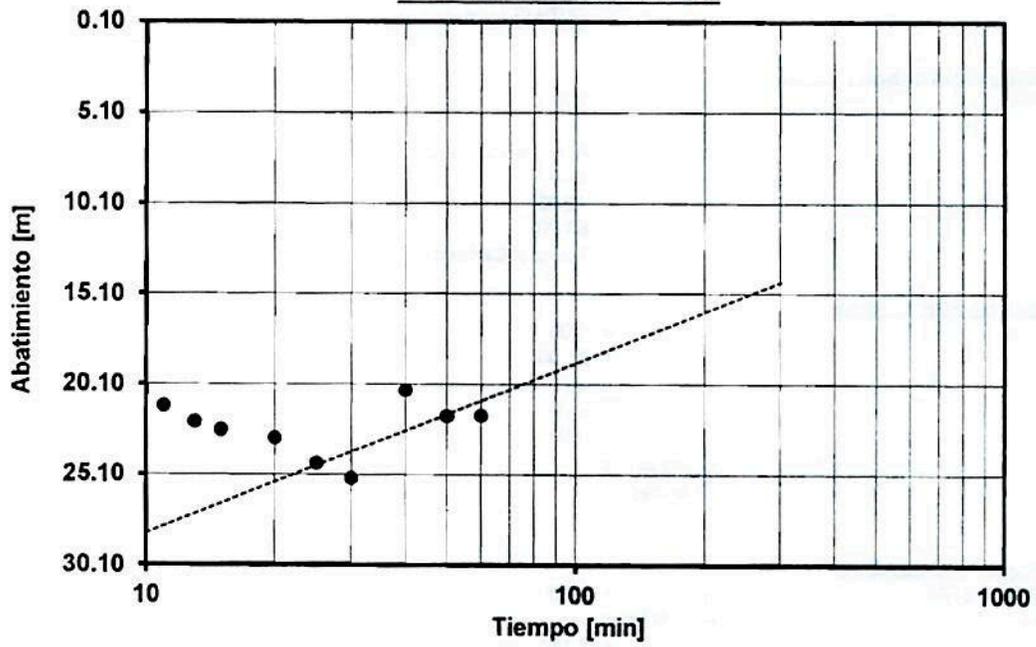
Q1 [lps]= 11.9

Fig -1 Prueba a caudal variable, extrapolando cada etapa a 300 minutos

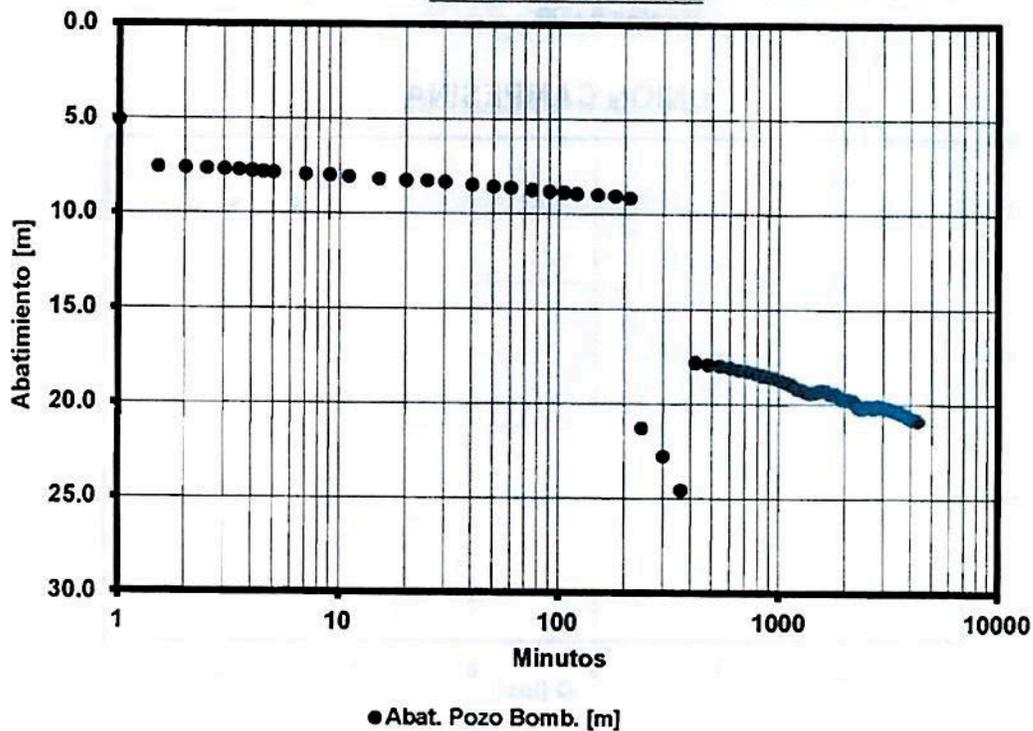
T [m²/día] = 32.25
S =

Nivel Estático [m] = 4.38
Q [lps] = 12.01

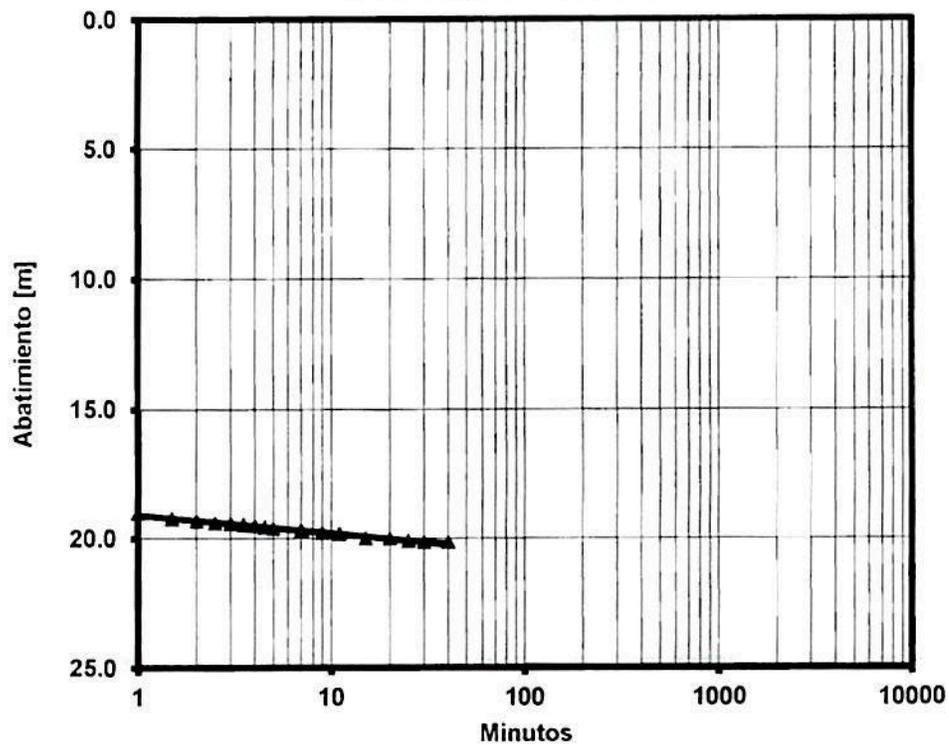
T [m²/día] = 265.28
S =

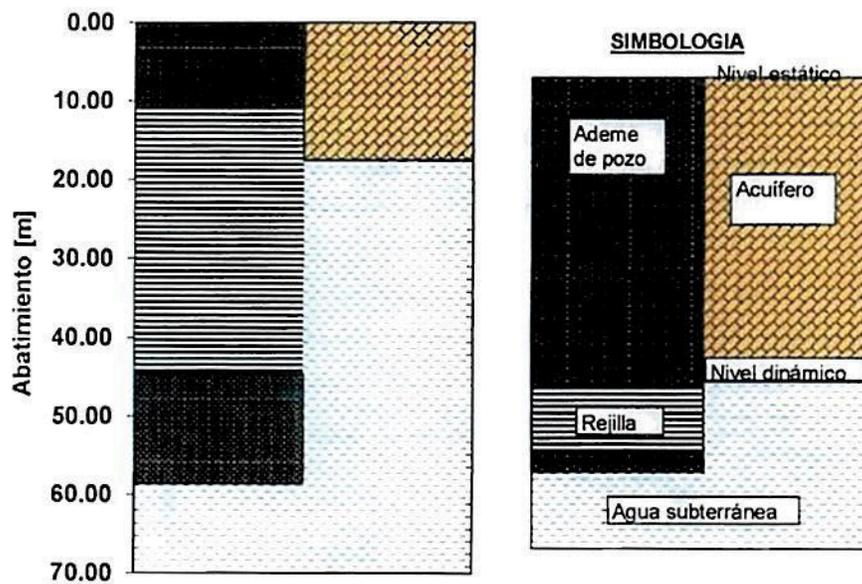
Nivel de abatimiento máximo permisible [m] = 17.57

Caudal de explotación [lps] = 10.00

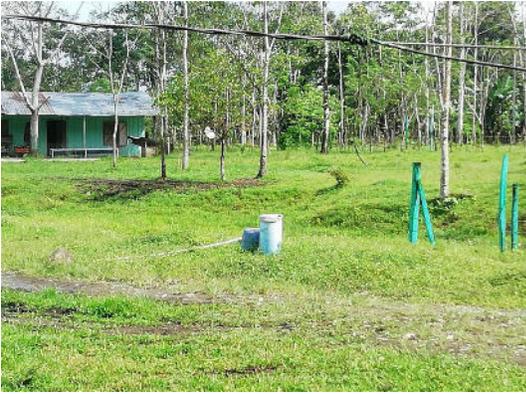
Estado del pozo 07-09. Pozo sin operar.

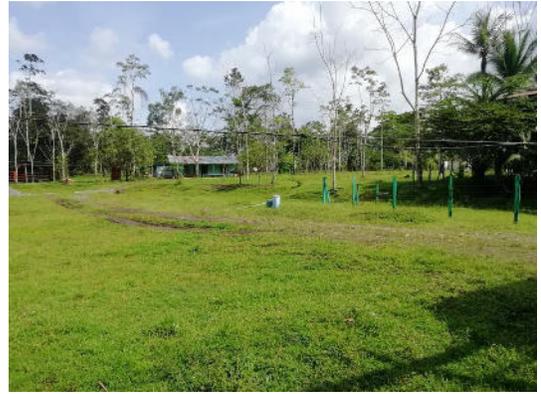
Vista panorámica del sitio donde se ubica el pozo nombrado 28 Millas.

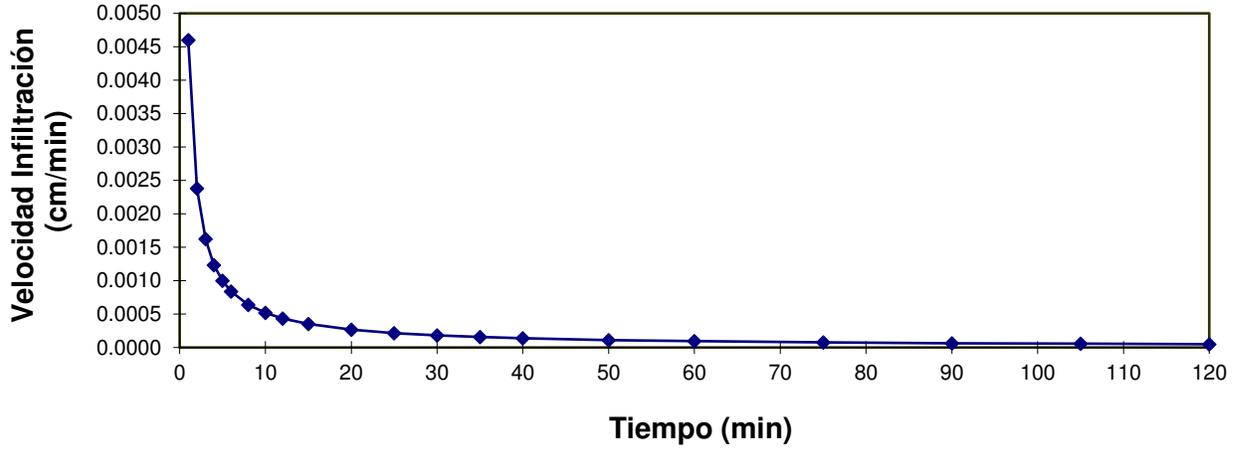
PRUEBA PI-UC 3

Veloc. de inf : 0,0001 cm/min
