**INFORME DE LA CONTRATACIÓN DIRECTA  
No 2016CDS-00018-PRI, AyA**

**“Definición zona de protección del Pozo Canjelito –  
Nicoya”**

**Junio, 2016**

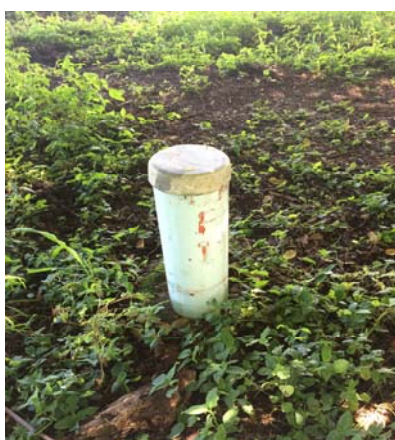
*Fotografía 1: Pozo Canjelito (Coordenadas 407238-220162, Lambert Norte)*

El camino de acceso al sitio de pozo es a través de caminos vecinales. La Figura 1 y la Figura 2 presentan los mapas de ubicación del pozo evaluado y se muestra en la fotografía 1.

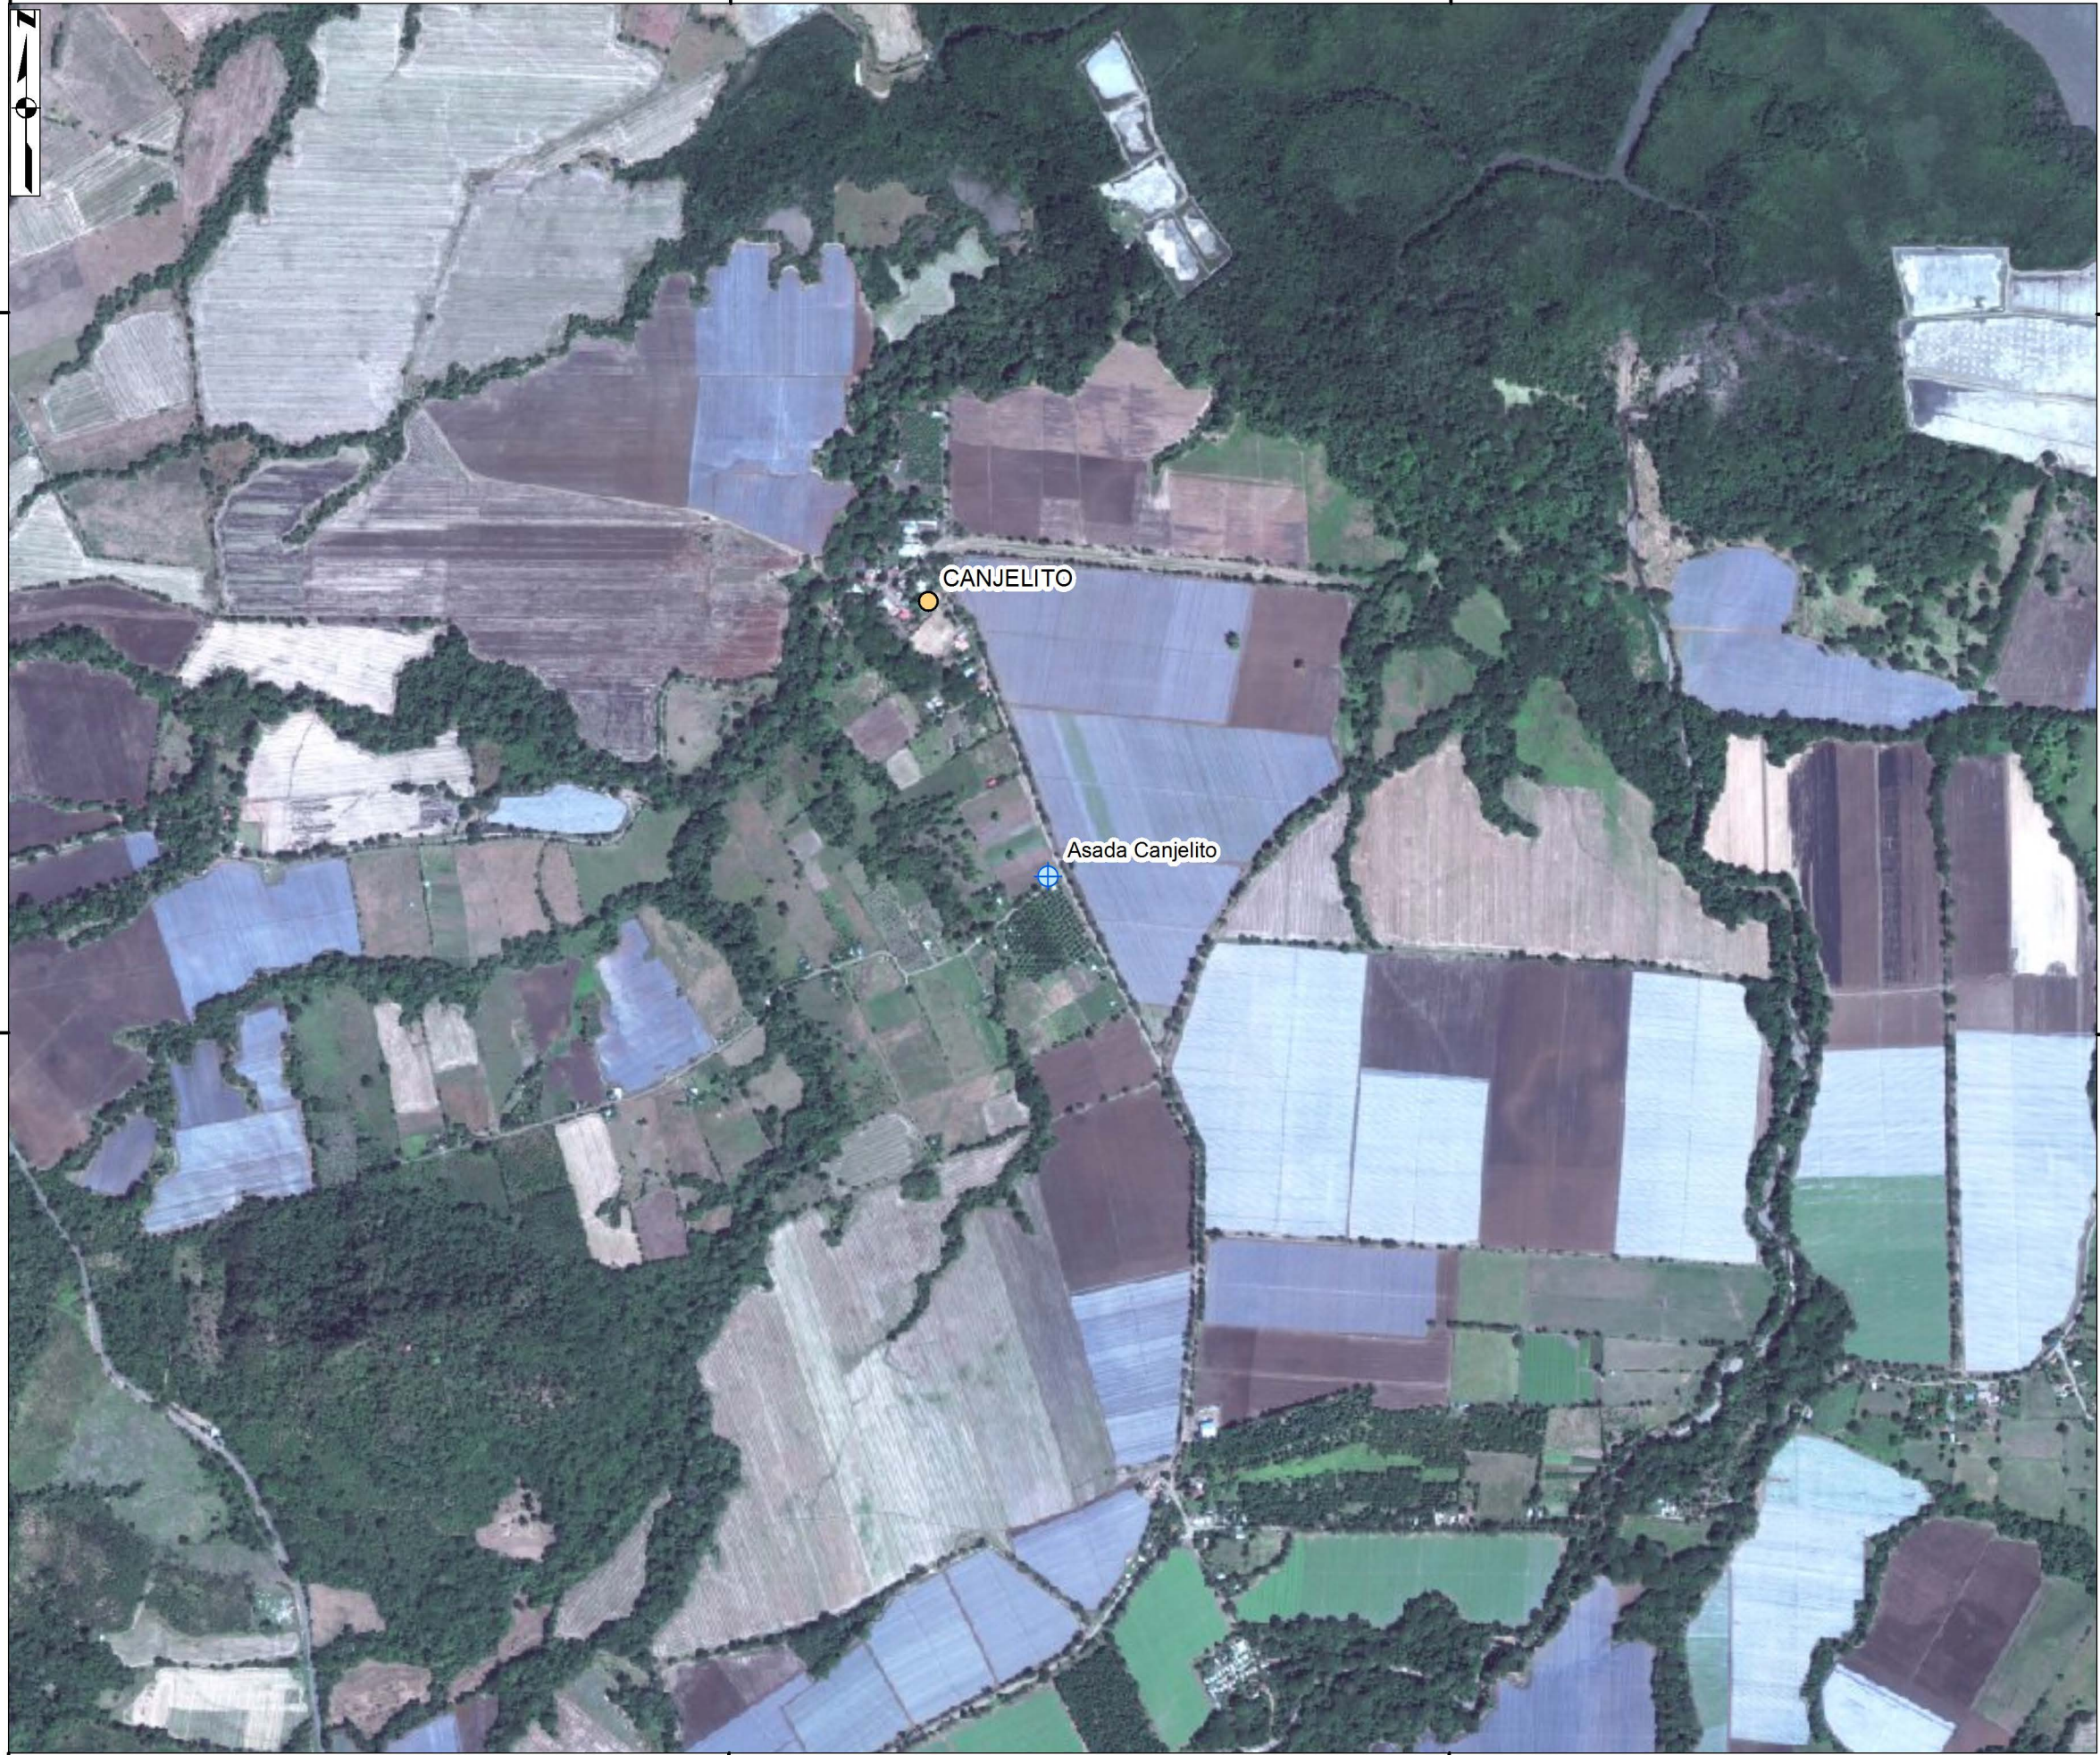
**Figura 2. Ubicación del pozo Canjelito, ASADA Canjelito, Nandayure, Guanacaste.**

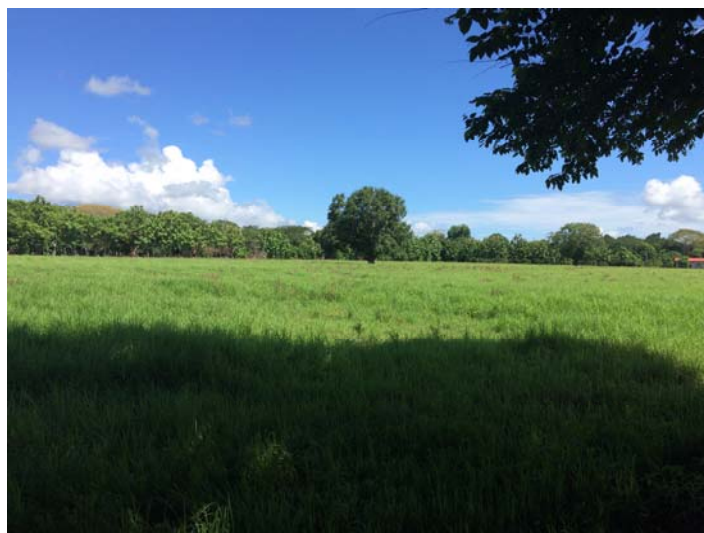
*Fotografía 2: Potrero donde se encuentra pozo 02-15; (coordenadas 407241– 220166 Lambert Norte)*

En el sitio donde se encuentra el pozo posee una topografía plana, no presenta fracturas, fallas como tampoco se observaron afloramientos, Fotografía 2. Se observó un suelo orgánico color negro oscuro con un espesor aproximado de 15 cm. En la quebrada sin nombre ubicada al Suroeste del pozo, Fotografía 3, se observan gravas con granulometrías finas, medias y gruesas, lentes de arcillas y bloques sub redondeados a redondeados producto de la erosión fluvial en dicha quebrada.

De acuerdo con la geomorfología y conversación con representante de la ASADA, el sitio donde se encuentra el pozo no tiene potencial de inundación.

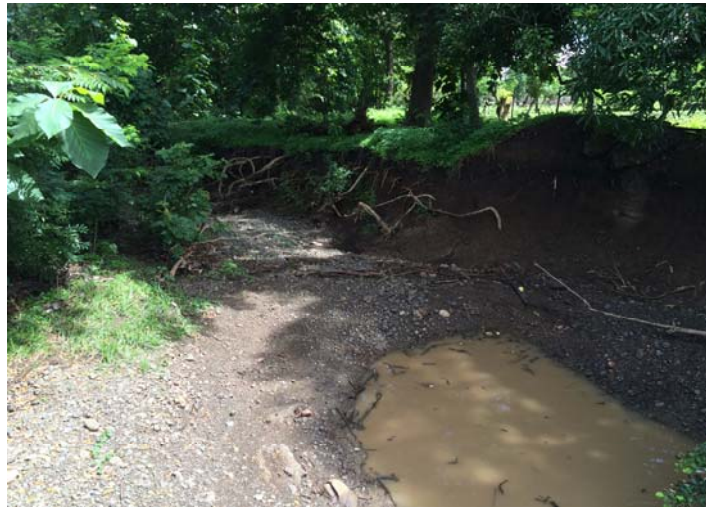
*Fotografía 3: Quebrada sin nombre (coordenadas 407088-220025 Lambert Norte)*

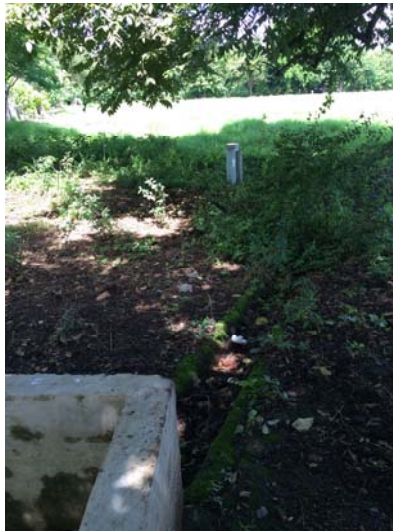
*Fotografía 4: Estado actual pozo Canjelito (coordenadas 407238 - 220162, Lambert Norte)*

La Fotografía 4 y la Fotografía 5 muestran el estado actual del pozo Canjelito, el cual como ya se indicó, no se encuentra conectado a la red de distribución del AyA.

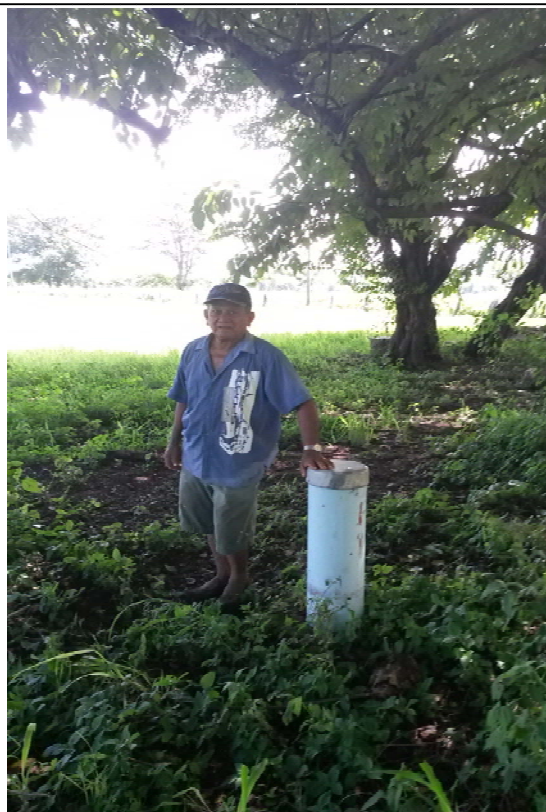
*Fotografía 5: Estado del pozo Canjelito 02-15*

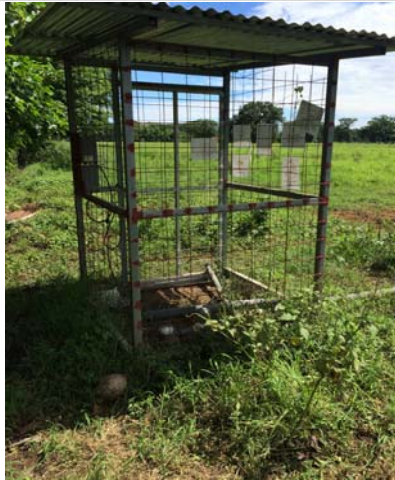
*Fotografía 6: Pozo La Parcela (Coordenadas 407165– 220092, Lambert Norte)*

Durante la inspección al campo se ubicaron dos pozos aledaños al sitio de pozo. No fue posible medir nivel estático en los pozos ya que se encuentran en casetas con candado, Fotografía 6 y Fotografía 7, Cuadro 6.

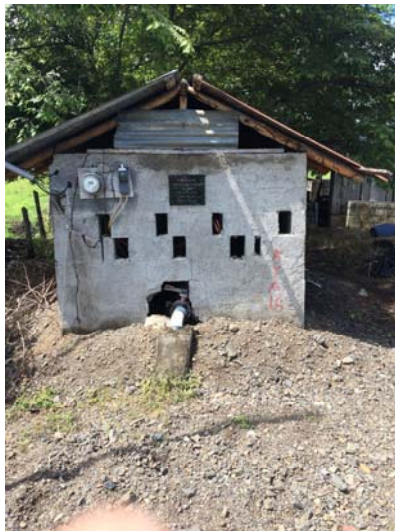
*Fotografía 7: Pozo SENARA-AyA (Coordenadas 406927 – 220025, Lambert Norte)*

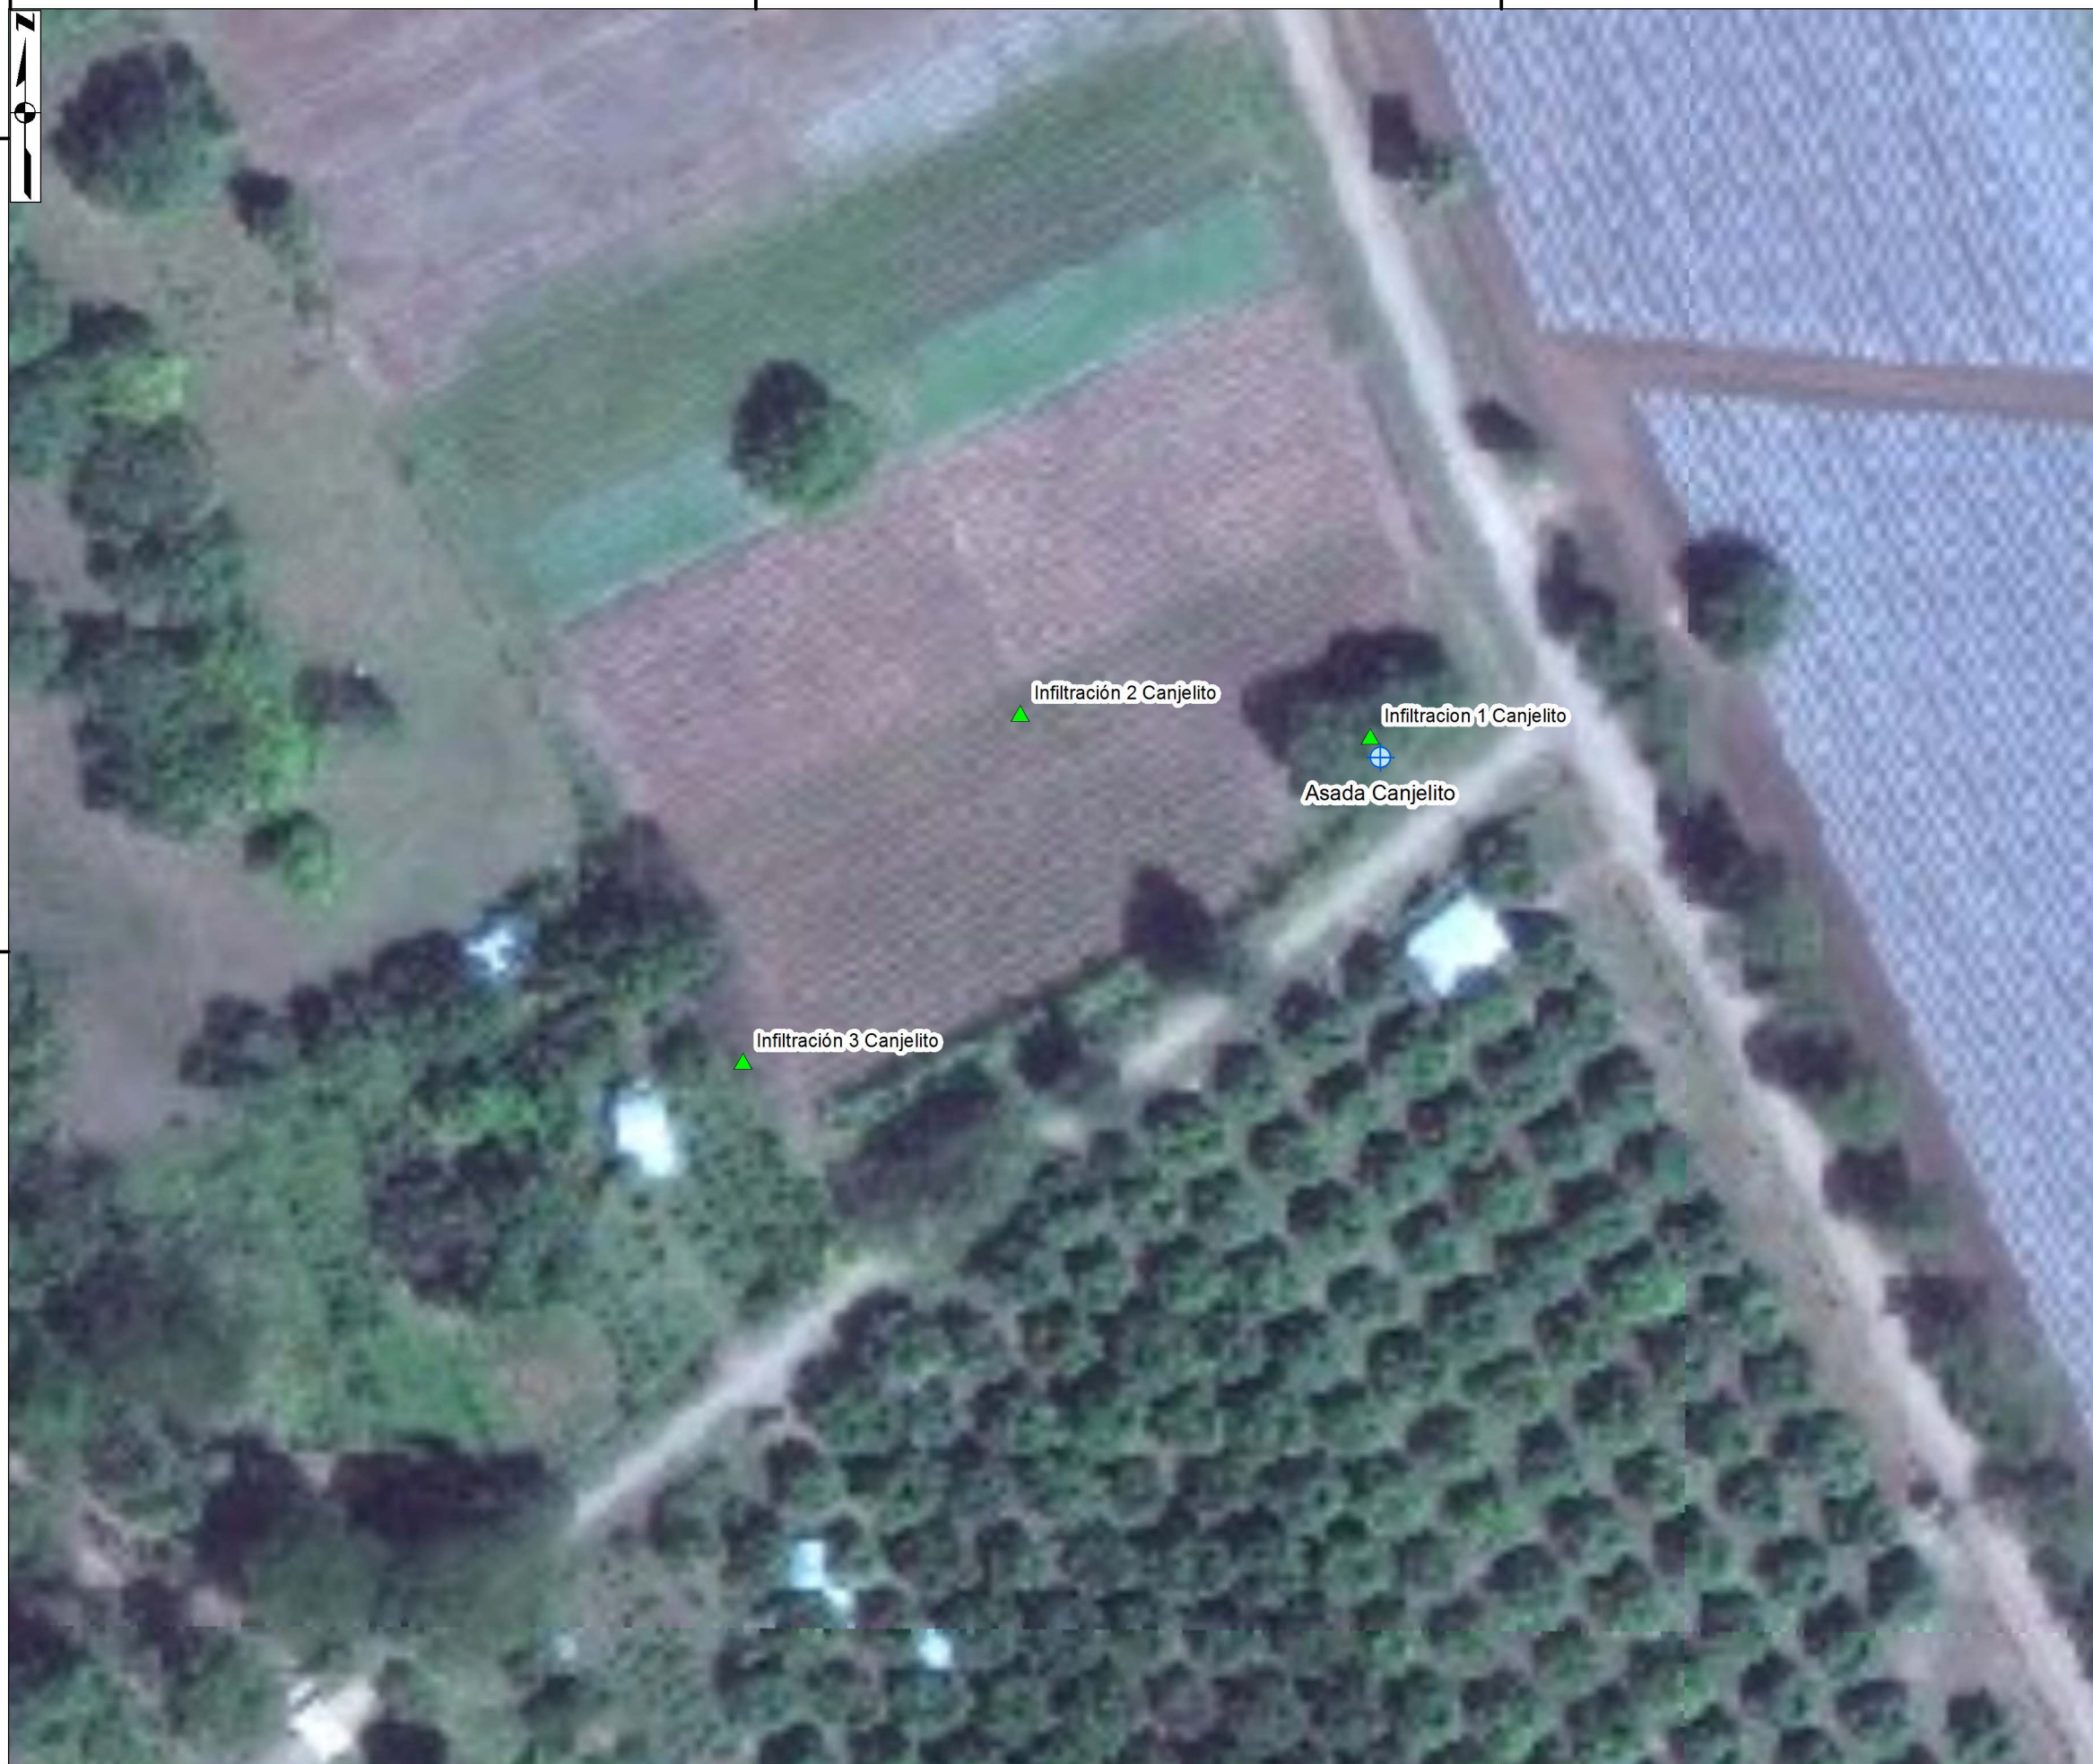
**Figura 7. Ubicación de las Infiltraciones, Asada Canjelito, Nandayure, Guanacaste.**

Se realizaron tres pruebas de porosidad las cuales fueron analizadas en el laboratorio INTA del Ministerio de Ganadería, Anexo 2. Dichas muestras fueron obtenidas de los mismos sitios donde se realizaron las pruebas de infiltración. El cuadro 8, Anexo 3, muestra los resultados obtenidos de las 3 pruebas de infiltración realizadas utilizando el método Porchet, Figura 7.
