INFORME DE LA CONTRATACIÓN DIRECTA

N° 2015 CDS-00021-PRI, AYA

PARA LA DEFINICIÓN DE LA ZONA DE PROTECCIÓN

SAN MARCOS DE TARRAZÚ

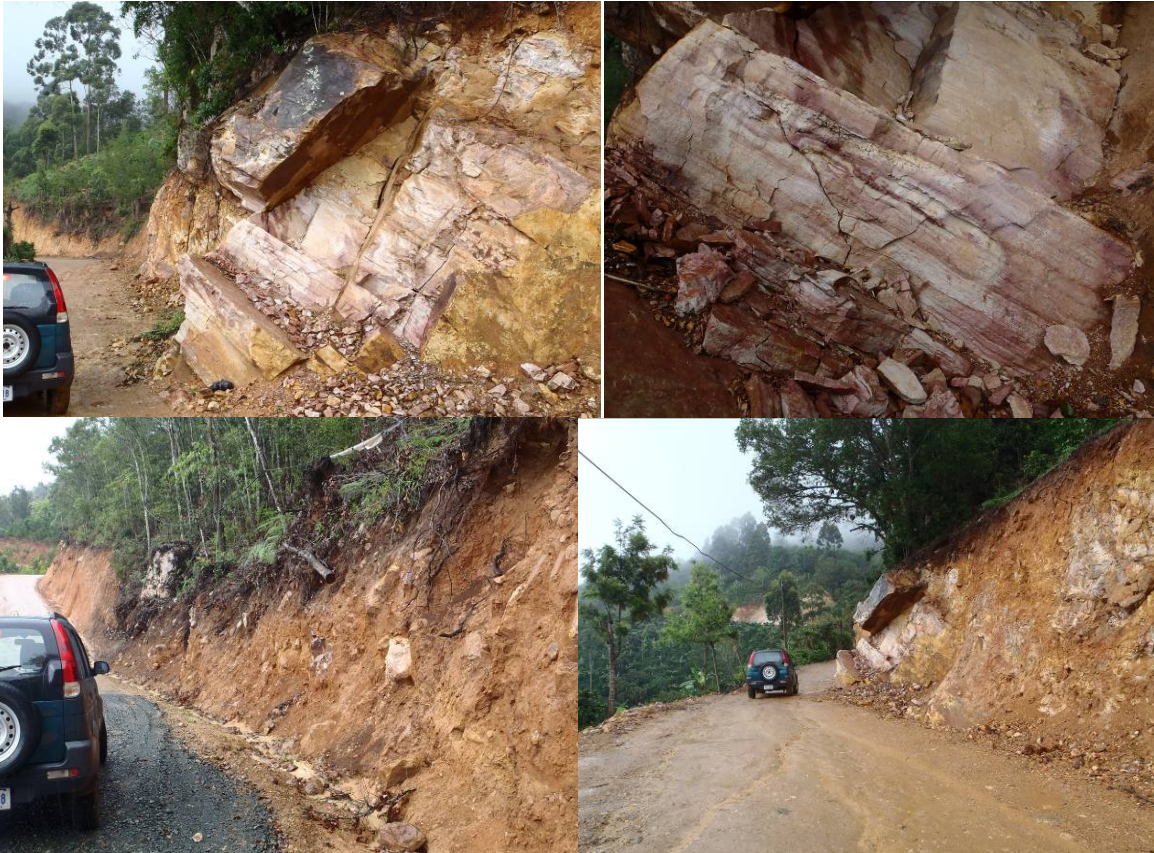
Fotografía 1. Arriba: afloramiento de tobas silicificadas de la Formación Grifo Alto, al sureste del Cerro Trinidad, cerca del caserío Canet (535922 E – 185832 N), buzando 36° al azimut 24°. A la derecha se ve el detalle de las tobas. Abajo, dos diferentes vistas de coluvios asociados con las volcánicas silicificadas, en la vecindad de Canet (der.) y más hacia el oeste, ligeramente fuera del área mapeada (izq.).

Al sur y al este del Cerro Trinidad afloran principalmente tobas laminadas, silicificadas, con colores blancuzcos y vivos con minerales secundarios, que muestran buzamientos hacia el NNE, y coluvios derivados de estas rocas (Fotografía 1).

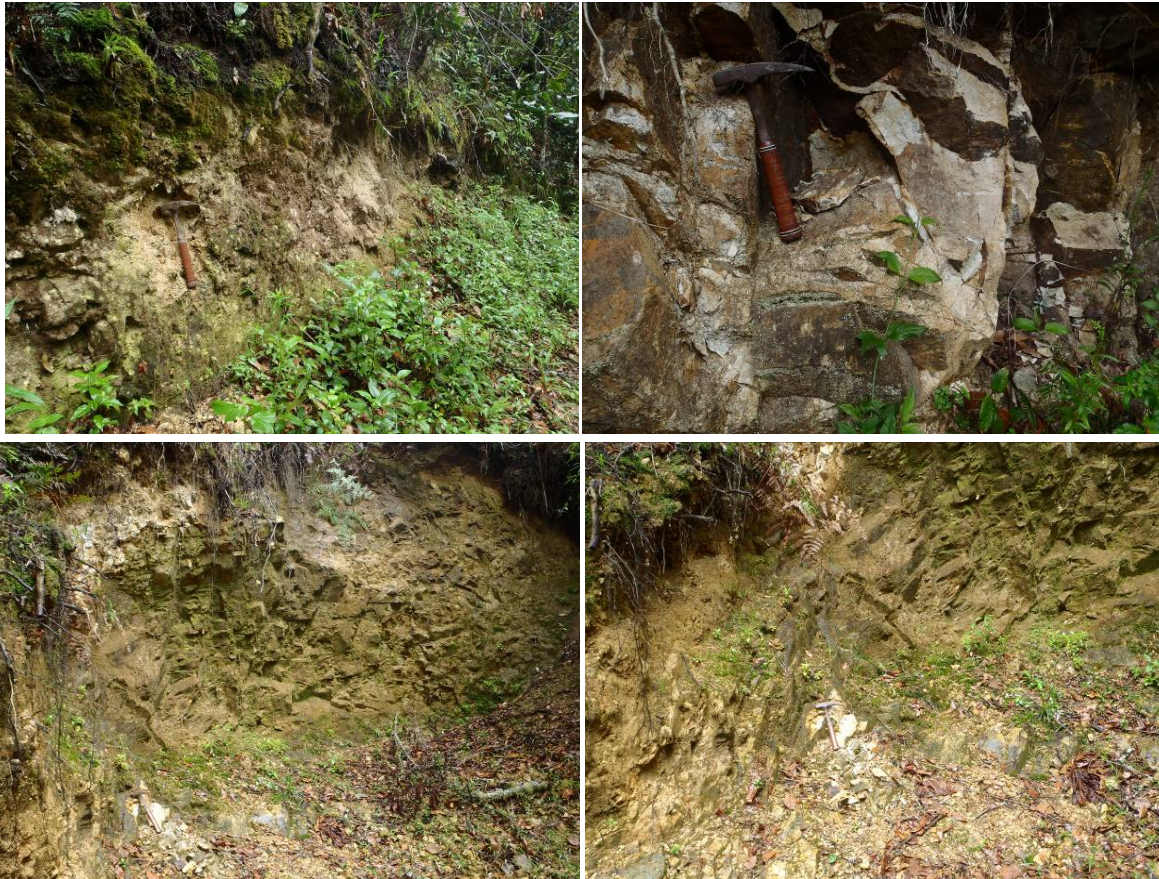
Fotografía 2. Rocas de la Formación Grifo Alto, con alteración hidrotermal, en la periferia de la quebrada Loro. Arriba en 535394 E – 186599 N, lavas y tobas silicificadas y parcialmente arcillificadas. Abajo en 535497 E – 186590 N, tobas arcillificadas.

Hacia el noreste del cerro Trinidad, en las cercanías de la quebrada Loro, afloran tobas y lavas con diversos grados de alteración hidrotermal, que gradan desde leve arcillificación y piritización, hasta arcillificación y silicificación intensas, de modo que las rocas gradan desde el gris oscuro de lavas casi sanas con pirita y sílice secundaria, hasta rocas totalmente blancas con arcillificación y silicificación intensas, o bien rocas coloridas por descomposición y oxidación de sulfuros (Fotografía 2).

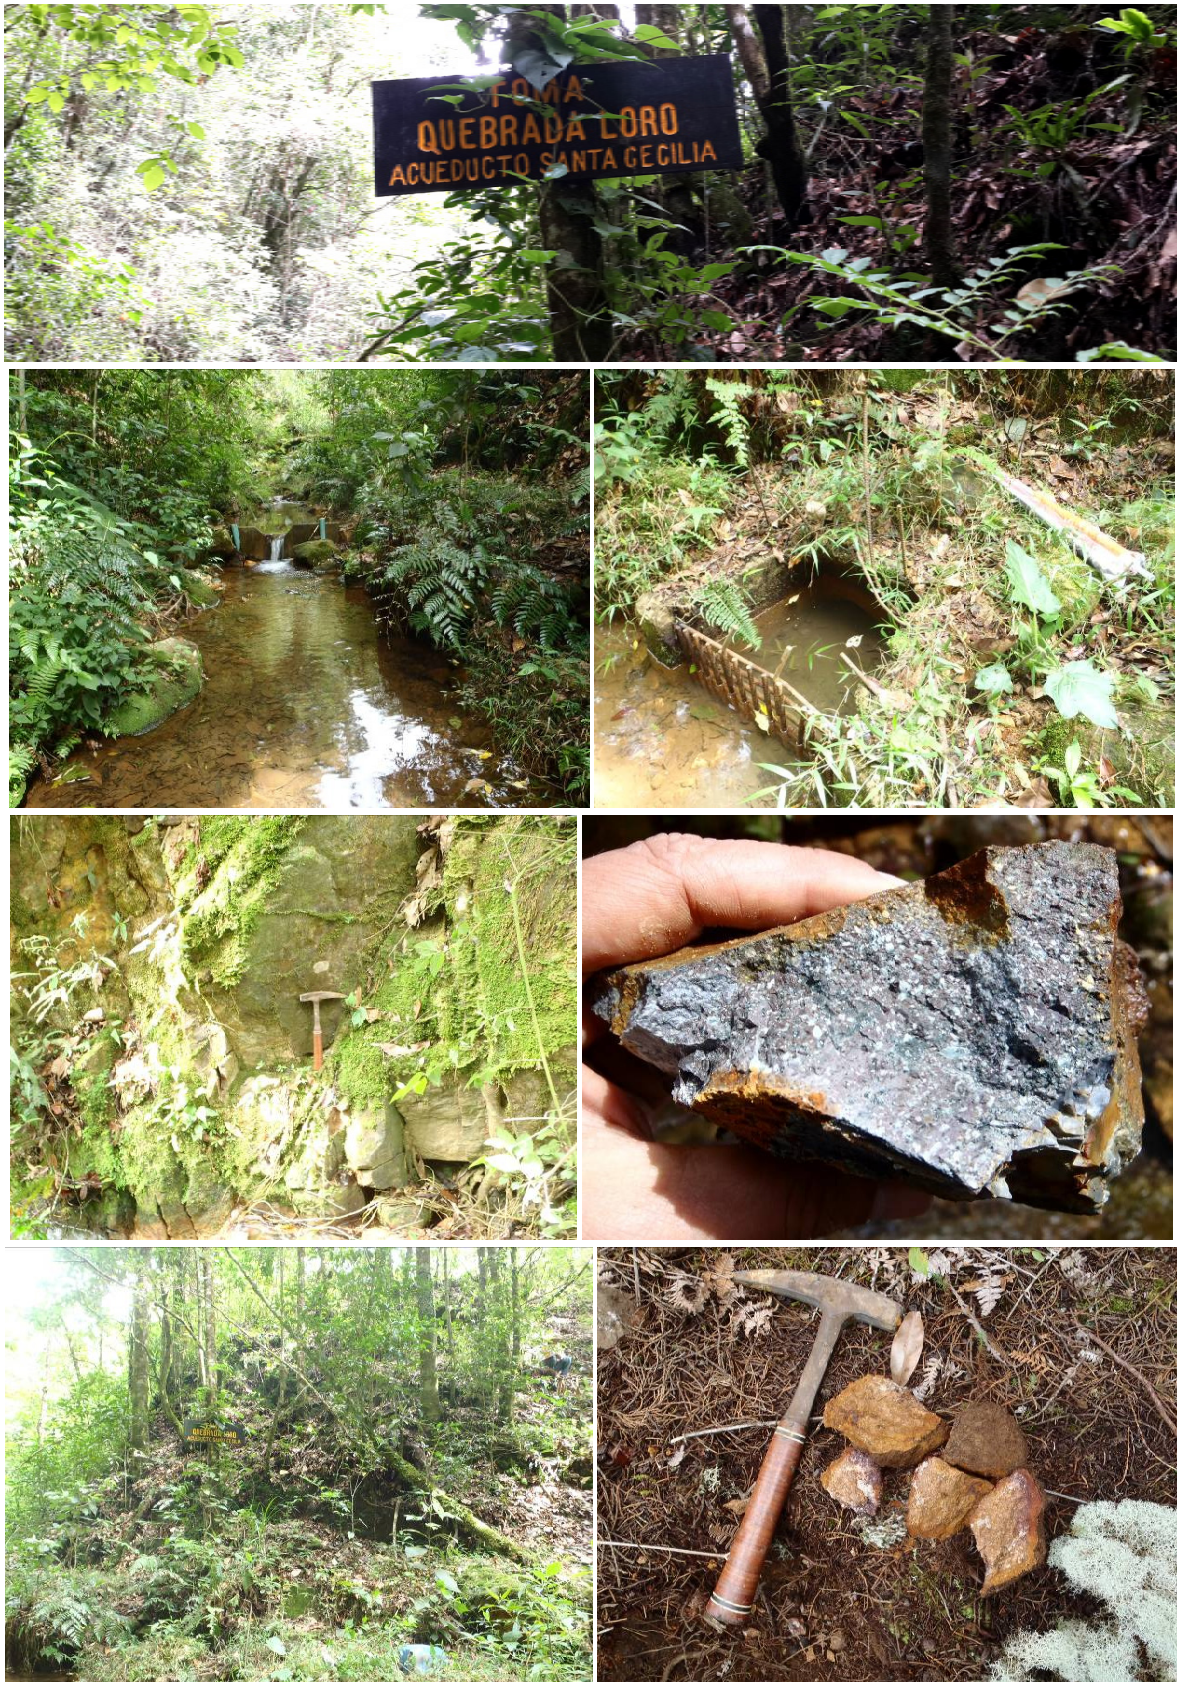
Fotografía 3. Arriba: Letrero ubicación Quebrada Loro, acueducto Santa Cecilia, sitio de presa y aforo, y toma en quebrada Loro (535194 E – 186754 N. Centro: lavas aflorantes en el sitio, y detalle macroscópico. Abajo: margen izquierda, con anuncio del sitio, y rocas lávicas alteradas aflorantes en la fila del lado de margen izquierda de la quebrada.

En el sitio de la toma de aguas en quebrada Loro, afloran lavas andesíticas grises porfíricas con fenocristales de plagioclasa y piroxenos cloritizados, con una matriz gris-rojiza, sílice secundario sustituyendo vidrio y en vetillas, así como pirita de tamaño submilimétrico diseminada en toda la roca (Fotografía 3). La roca no está muy alterada ni meteorizada, de modo que es una roca dura, con profuso fracturamiento. En la periferia hacia el cerro al norte, se presentan estas mismas lavas ligeramente más alteradas, con oxidación de sulfuros a colores rojizos, amarillos y de diversas tonalidades.

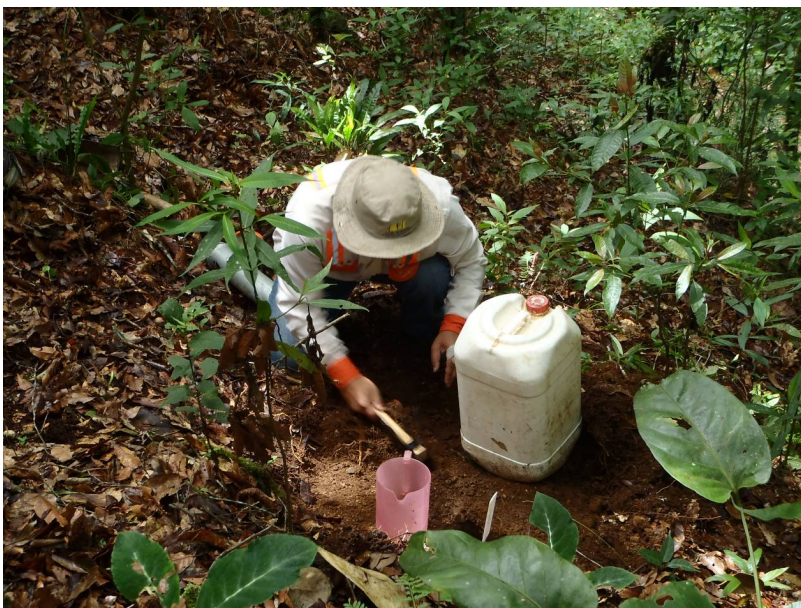
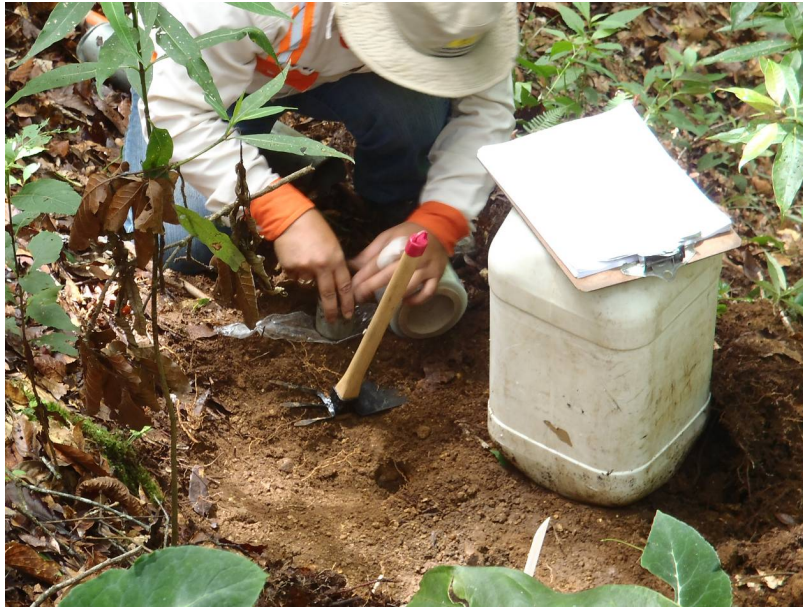
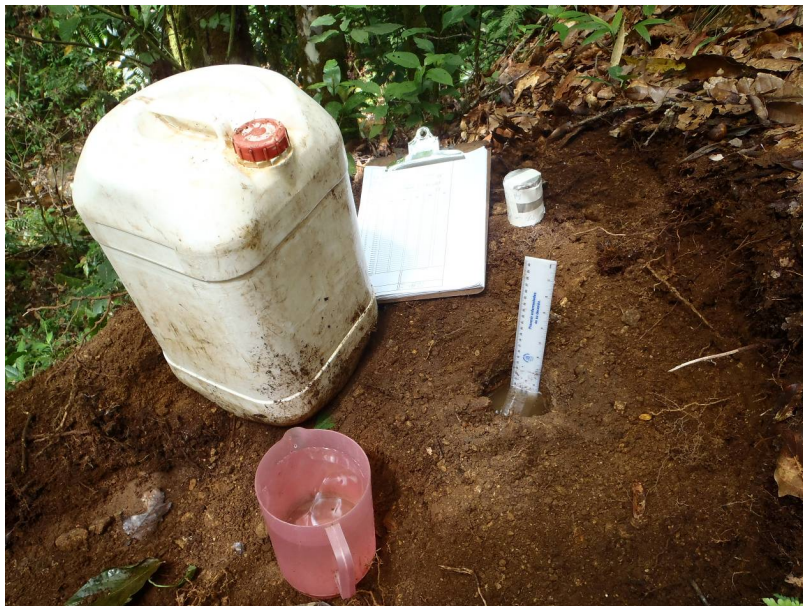
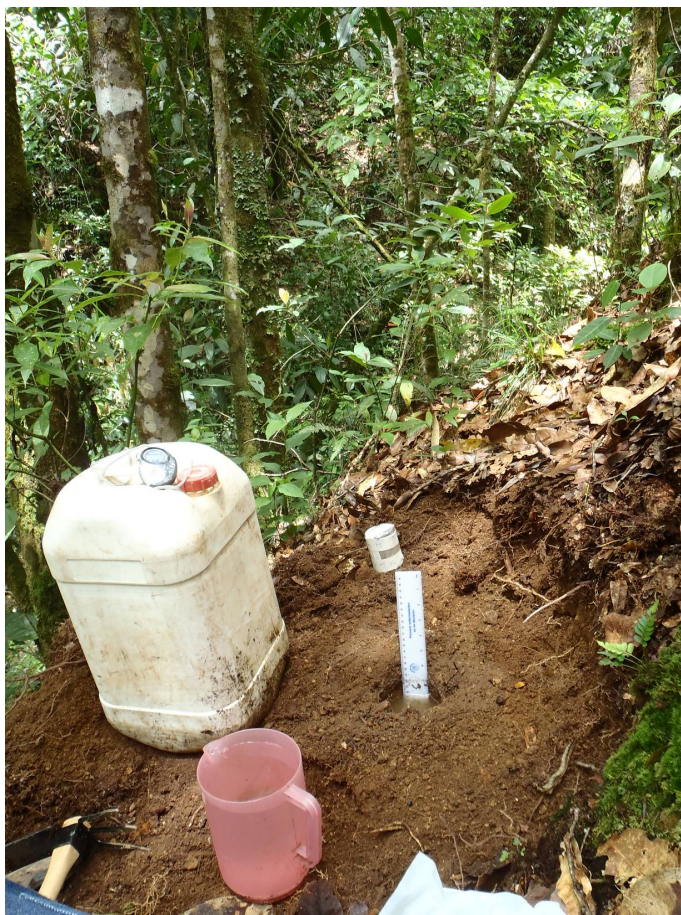
Fotografía 5. Muestreo y medición permeabilidad en margen izquierda del sitio de toma, punto 1.

Fotografía 6. Muestreo y medición permeabilidad en margen izquierda del sitio de toma, punto 1.

Fotografía 7. Medición de permeabilidad en margen izquierda del sitio de toma, punto 1.

Fotografía 8. Medición de permeabilidad en margen izquierda del sitio de toma, punto 1.

Se ejecutaron tres pruebas de permeabilidad utilizando el método Porchet con el fin de contar con información para ser utilizada en el caso que se requiera a futuro.

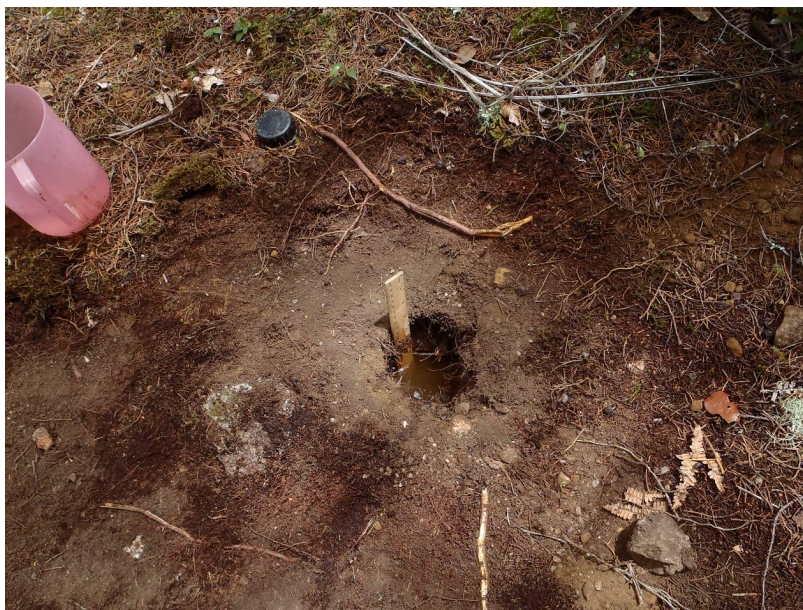
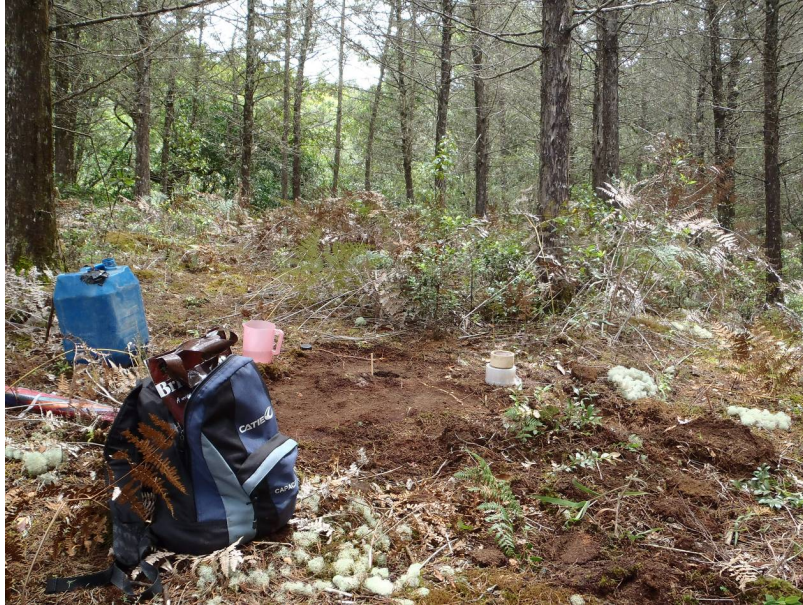
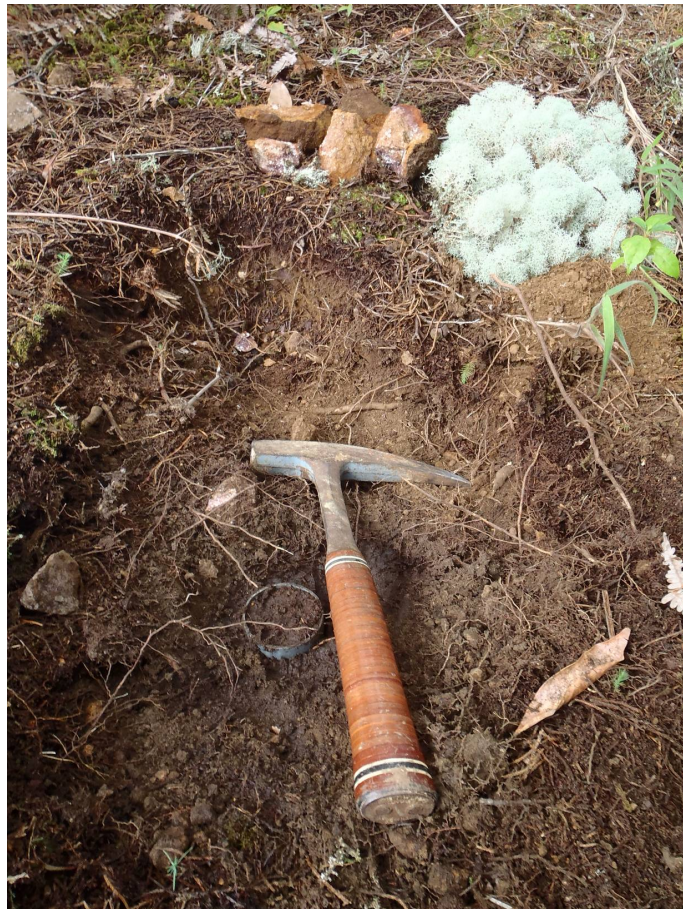
Fotografía 9. Medición de permeabilidad en colina sobre margen izquierda del sitio de toma, punto 2.

Fotografía 10. Medición de permeabilidad en colina sobre margen izquierda del sitio de toma, punto 2.

Fotografía 11. Muestreo de suelo en colina sobre margen izquierda del sitio de toma, punto 2.
