**ESTUDIO HIDROGEOLÓGICO
EVALUACIÓN DE CONDICIONES GEOLÓGICAS E HIDROGEOLÓGICAS DE
SITIOS DE INTERÉS PARA LA UNIDAD CANTONAL DE TILARÁN DE AyA
LÍBANO, TILARÁN, GUANACASTE Y ALREDEDORES**

Agosto, 2016

EVALUACIÓN DE CONDICIONES GEOLÓGICAS E HIDROGEOLÓGICAS DE SITIOS DE INTERÉS PARA LA UNIDAD CANTONAL DE TILARÁN DE AyA

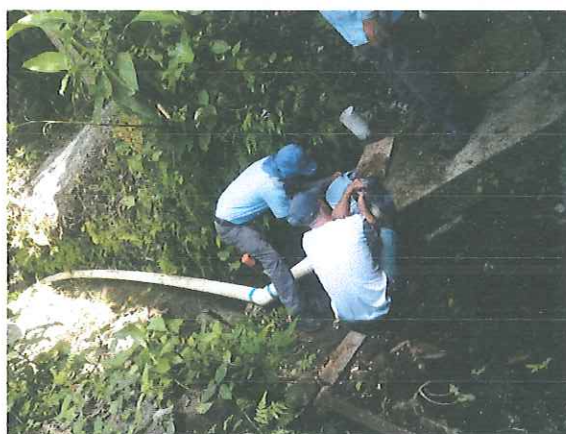
Naciente en Quebrada Grande de Tilarán

Las nacientes de don Juan se ubican en la ladera de un cerro, cuyas pendientes dan hacia la quebrada Grande. Son dos sitios separados, en cada uno de los cuales se encuentran aflorando agua en dos pequeñas hondonadas (**Figura 17**). La unidad geológica observada está compuesta por materiales brechiformes fracturados y meteorizados, donde la mayoría de los bloques están en contacto puntual, son de composición andesítico-basáltica, centimétricos (hasta 20 cm como máximo), sumidos en una matriz tobácea gruesa o lapilli. Los bloques presentan una corroncha o costra de oxidación de 4 mm de espesor. Algunos bloques presentan marcas de flujo, pero sin ninguna orientación en especial, por lo cual se consideran parte de la brecha.

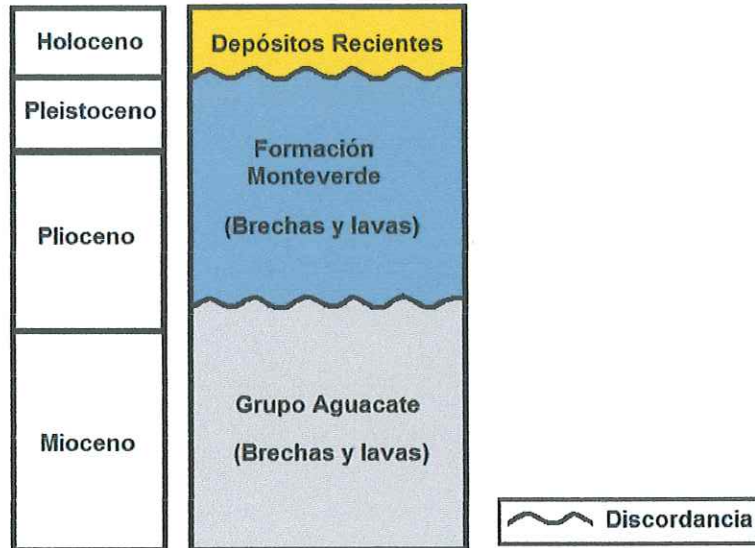
Figura 3. Columna litoestratigráfica local.

La litología observada en superficie para cada sitio visitado, se describe a detalle en el próximo capítulo. Sin embargo, se puede indicar de forma general, que en todos los puntos levantados durante las giras, la geología local corresponde principalmente con las lavas y brechas del Grupo Aguacate y de la Formación Monteverde. El arreglo estratigráfico de la litología observada en las localidades estudiadas, es el que se muestra a continuación (Figura 3):

Cabe aclarar para las unidades de origen volcánico descritas anteriormente en la Geología Regional, y para los sitios visitados donde se pudo observar el contacto lavas-brechas, que las brechas se encuentran subyaciendo a las lavas. Como se puede observar en los puntos de afloramiento de agua denominados Doña Flory y la naciente Don Fredy (Morado). Los Depósitos Recientes (epiclásticos y de minas), fueron observados en el sitio denominado pozo artesanal surgente (Líbano).

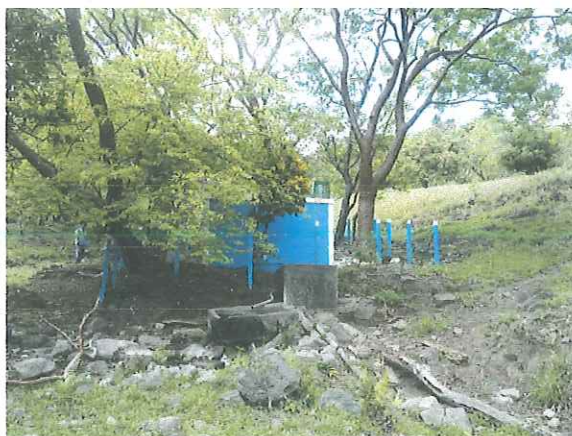
Figura 4. Tanque de reunión. Entrada sitio hacia fuente Líbano de AyA.

La Naciente Líbano-AyA (Nac-116), se encuentra ubicada en la parte media de las laderas o serranías, que se extienden al NW del ito Líbano (a 729 m medidos en línea recta desde el ito, en la hoja topográfica Tilarán, **Figura 1**). La primera parte del acceso, se puede realizar en vehículo de doble tracción desde un camino secundario que va paralelo al río Cañas (1 700 m Este desde Líbano Centro), al llegar al portón de acceso a la propiedad (266494/429659, elevación: 312 msnm), se debe seguir a pie. Al ingresar, se encuentra el tanque de reunión y distribución de las aguas que vienen desde la fuente (**Figura 4**).

Coordenadas: 266357/429700 (elevación: 332 msnm)

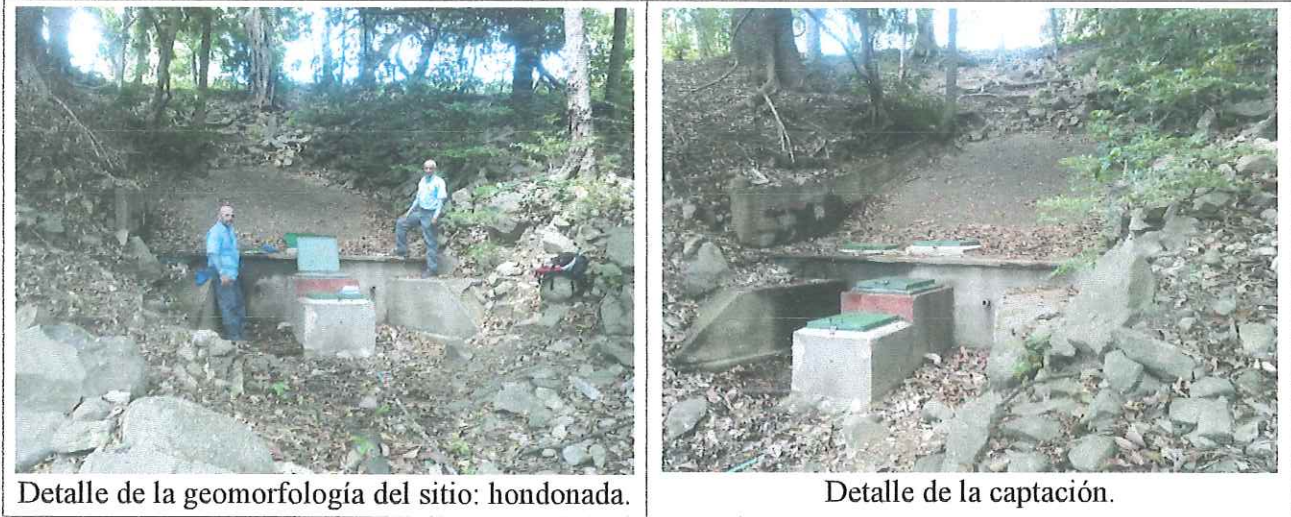
Figura 5. Sitio de toma de la naciente Libano de Aya.

La naciente Líbano se encuentra aflorando en una hondonada cerro arriba (toma, elevación: 456 msnm, **Figura 5**). La cual corresponde con un frente de colada en bloques. Se han anotado los datos de diferencias de altura, con el fin de indicar que el ascenso a la naciente es de al menos 124 m, desde el tanque y de 144 m desde el punto de inicio (portón).

Detalle de la geomorfología del sitio: hondonada.

Detalle de la captación.

Coordenadas: 265922/429771 (elevación: 456 msnm)

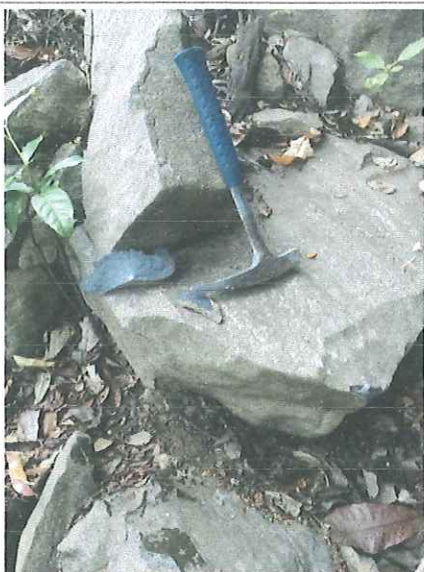
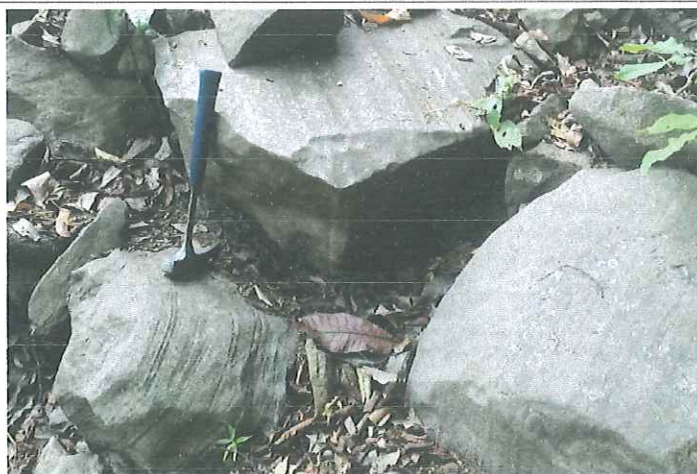
Figura 7. Detalle de las lavas descritas para el sitio de la naciente Libano-AyA.

Propiamente en el sitio de toma de la naciente, las lavas se presentan frescas, afíricas y de color gris azulado. Otras, también de matriz de grano fino de color gris azulado, son afaníticas, con cristales visibles (15% de plagioclasas de menos de 1 mm de largo, 10% ferromagnesianos). Presentan pátinas producto de la meteorización natural de la roca, de 1mm de espesor a 2 mm como máximo. Muchas presentan marcas o estrías de flujo o avance, a favor de la pendiente. La **Figura 7** muestra las condiciones geológicas encontradas.

Detalle: lava (nótese la diferencia de coloración de la pátina y de la roca fresca).

Detalle: marcas de avance en la superficie de los bloques de lava.

Coordenadas: 265929/429777

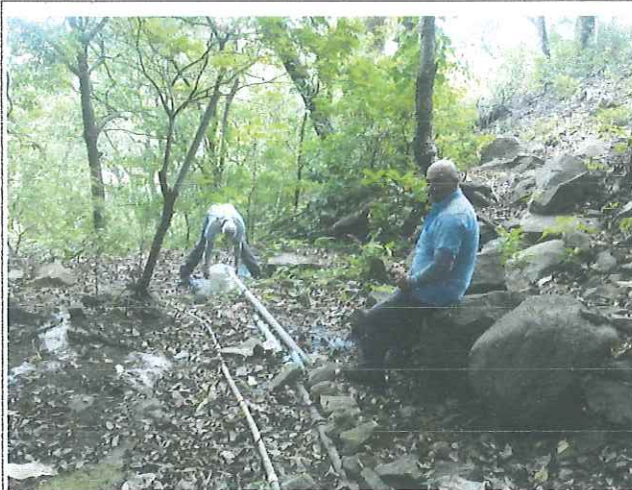
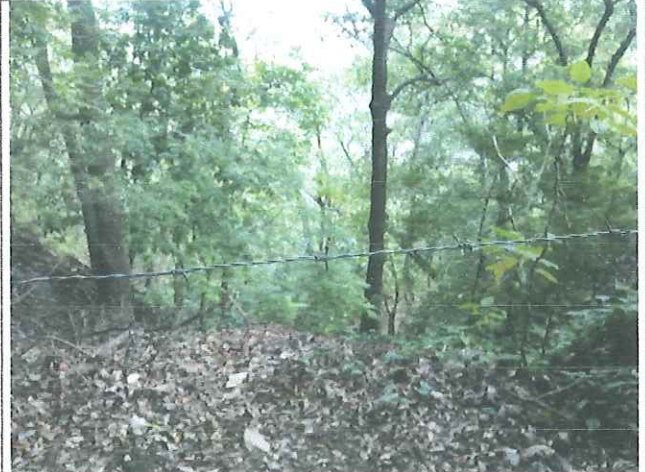
Figura 8. Aforo de la fuente Líbano, AyA.

El agua de la naciente, brota del frente de colada. Ya que existe la captación se realizó el aforo correspondiente por medio de una tubería del desfogue. Se hizo volumétrico y se obtuvo un caudal de 1,37 l/s (09:35 am, miércoles 11 de mayo del 2016, **Figura 8.**). Comparando este dato con los del registro de aforos de la Unidad Cantonal de Tilarán del AyA para este año (2016), se indica que el caudal a disminuido, como se puede apreciar al compararlo con respecto al último mes reseñado (enero: 2 l/s, febrero 2 l/s, marzo 1,40 l/s y abril 1,50 l/s, **Anexo 2**).

Detalle del aforo.

Coordenadas: 265931/429772

Detalle: cambio topográfico a escasos 10 m del sitio de toma: 20 m de altura, otro frente de colada, donde no se observó ningún afloramiento de agua.

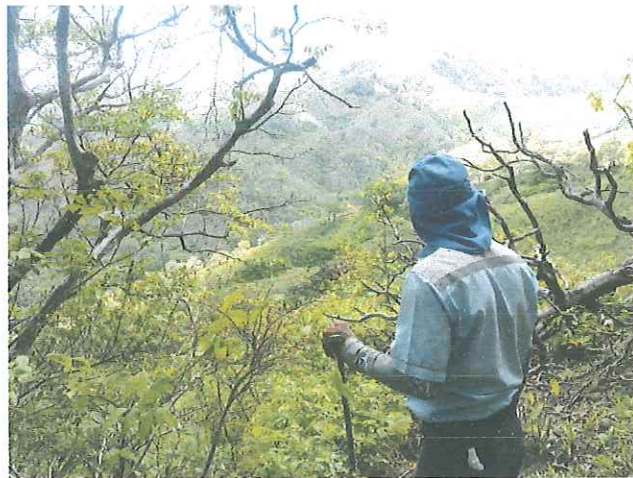
Figura 9. Zona de recarga de la naciente Líbano, AyA.

Se hizo un recorrido hasta una elevación de 500 msnm, hasta la divisoria de aguas más cercana (**Figura 9**). Esto con el fin de poder observar la zona de recarga por lluvias a la naciente y determinar también, el espesor aproximado de la colada que posee su frente en el sitio de captación. Se determinó que la colada posee unos 44 m de espesor (haciendo la diferencia de alturas). Cabe indicar que la zona de recarga de la naciente está sometida directamente a la acción del sol y la evaporación del agua de lluvia, ya que la vegetación primaria es escasa.

Coordenadas: 265854/429764 (Elevación: 500 msnm)

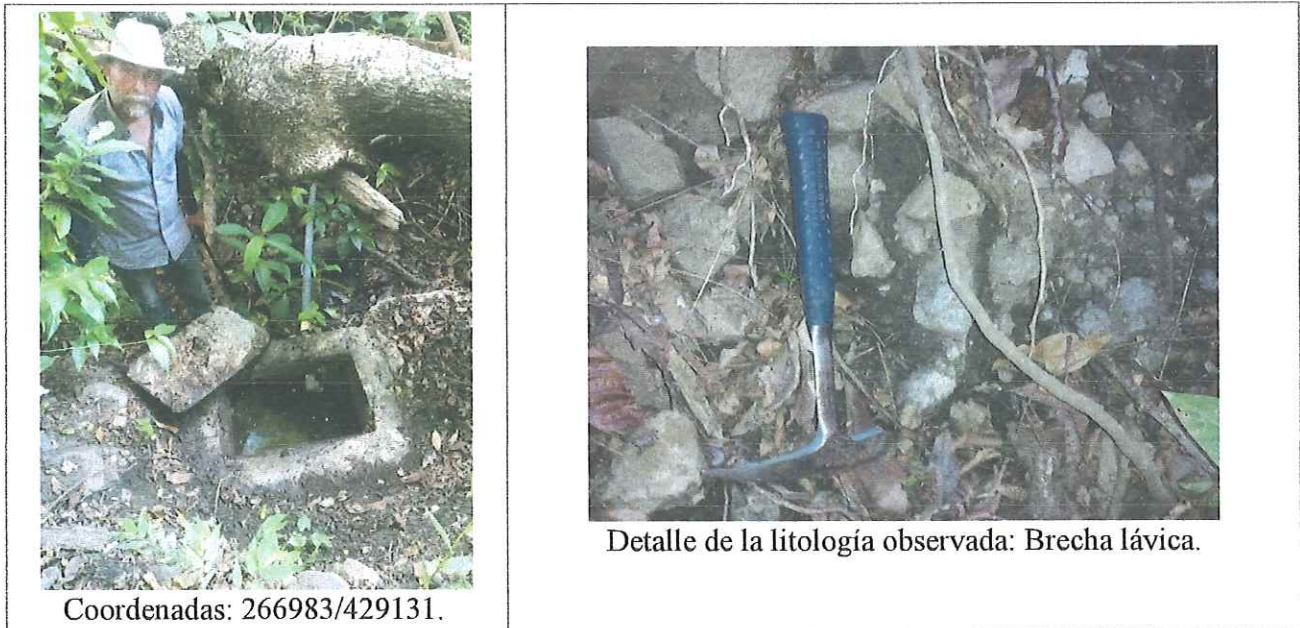
Figura 10. Condiciones de sitio. Tomas don Franklin.

Se encuentra en un terreno del Sr. Franklin Rodríguez Matamoros (**Figura 1**, hoja topográfica Tilarán). El acceso se puede hacer a pie. Se trata de un afloramiento de agua en superficie, captado por una estructura artesanal de concreto (**Figura 10**). El punto se localiza en una pequeña hondonada la cual se ubica cerca de la margen derecha del río Cañas, junto a una pequeña quebrada sin nombre, que el día de la visita de campo se observaba seca. No se pudo hacer el aforo desde la captación, debido a la conformación estrecha de la misma, sin embargo se puede observar que es de muy bajo caudal en esta época del año.

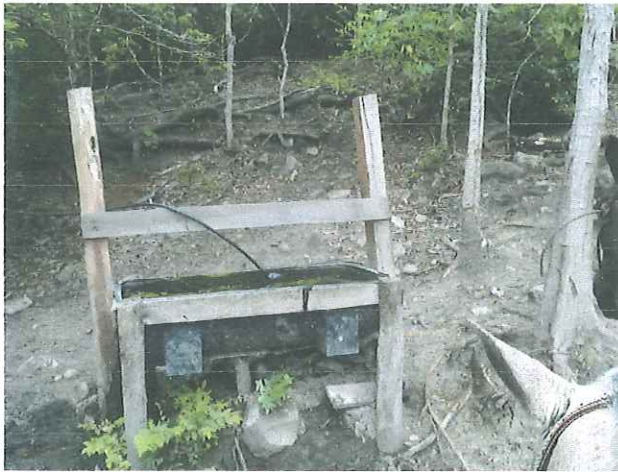
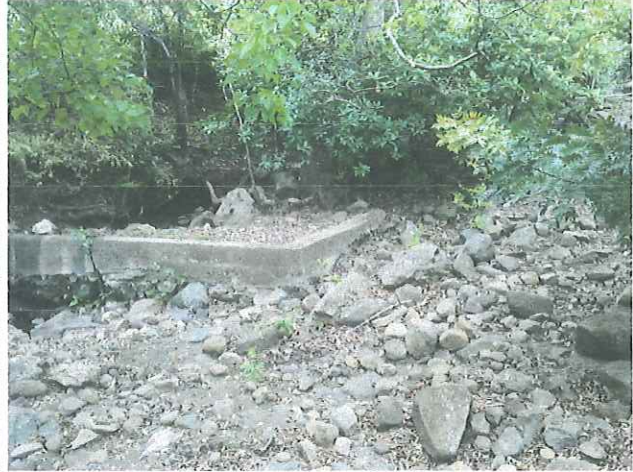
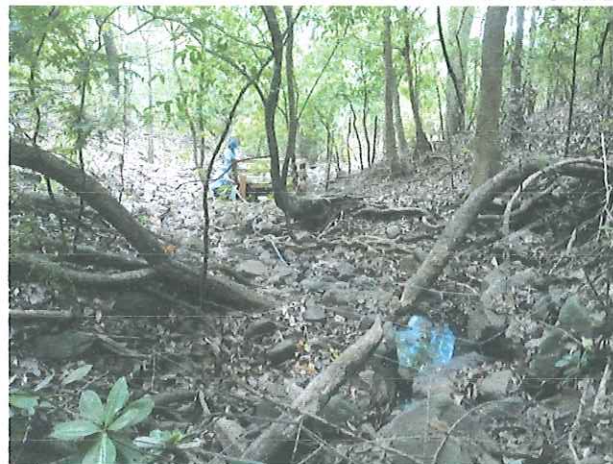
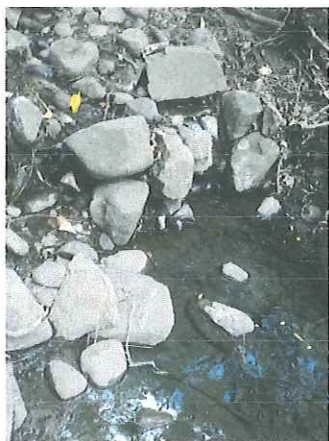
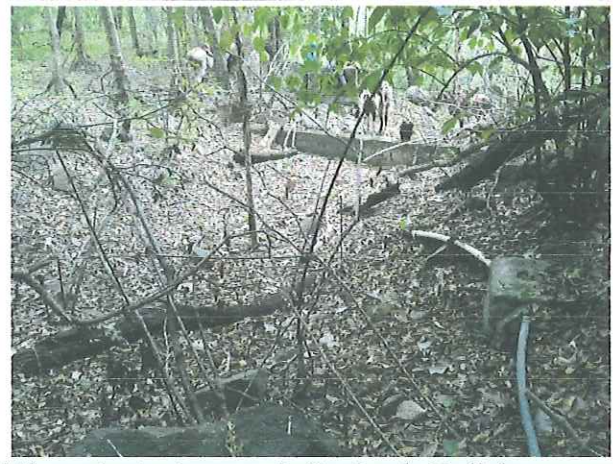
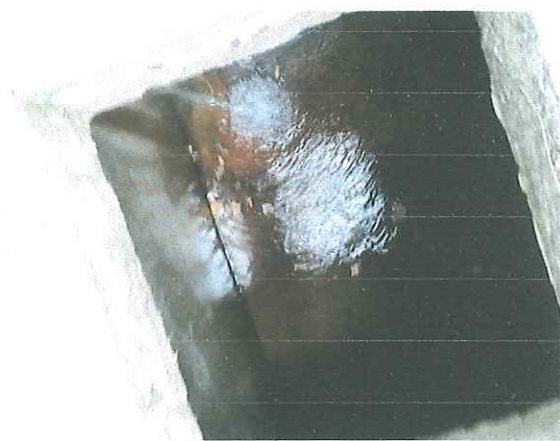
Figura 13. Condiciones de sitio observadas. Afloramientos Doña Flory.

La morfología de los sitios es similar, pequeñas hondonadas de donde brota el agua en mayor o menor cantidad. La **Figura 13** muestra las condiciones de los sitios indicados. Todos poseen muy poco caudal, tanto así que el día de la visita de campo (12/05/2016), no se pudo hacer el aforo de los primeros dos puntos. El tercer punto se aforó volumétricamente, y el dato que se obtuvo es de 0,15 l/s. El cuarto afloramiento también se aforó, y se obtuvo un dato de 0,16 l/s.

Pileta en sitio afloramiento de agua 1.
Coordenadas: 266391/427057

Afloramiento de agua 2. Estructura de concreto
alrededor. Coordenadas: 266286/426970

Afloramiento de agua 3. Quebrada El Salto.
Coordenadas: 265138/426896
Detalle nacimiento:

Afloramiento de agua 4. Quebrada Delicias.
Coordenadas: 266195/426556
Detalle caja de reunión:

Se recomienda a la Unidad Cantonal de Tilarán de AyA, que de presentar algún interés en estas nacientes, se debe de realizar una prueba de calidad del agua a los sitios de afloramiento de las mismas, para conocer sus calidades. Lo anterior, antes de iniciar las gestiones con los dueños de la propiedad.

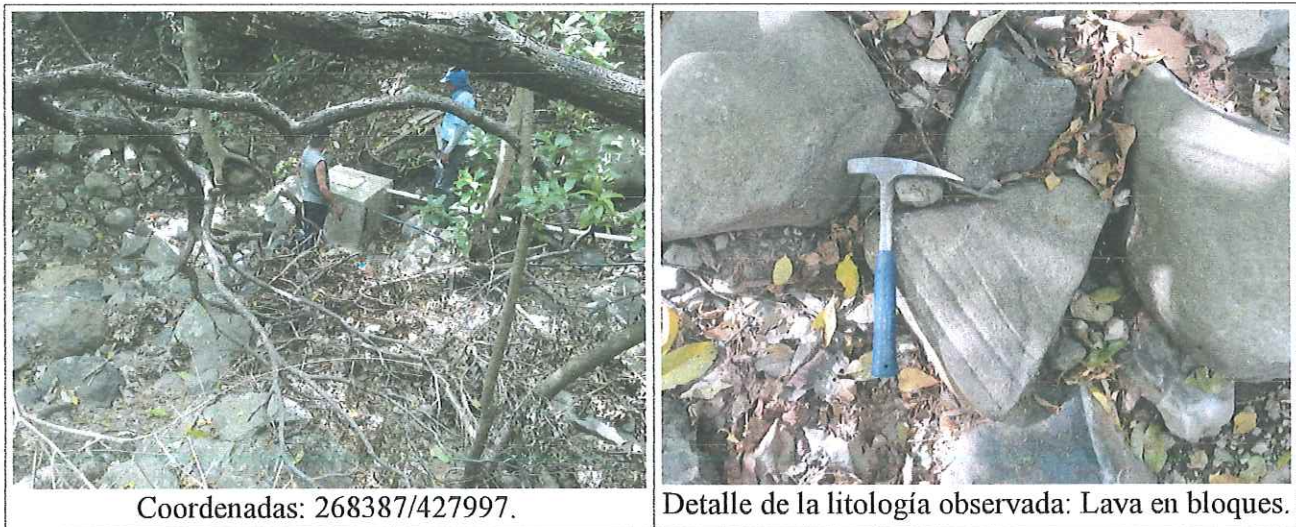
Figura 14. Condiciones de sitio. Tomas don Fredy.

Se encuentra en un terreno que se ubica a 775 m hacia el Norte del cementerio de Líbano, por carretera hacia Tilarán (Figura 1, hoja topográfica Tilarán). Es conocida como la naciente de Don Fredy o de Morado. El acceso se puede hacer a pie, desde la carretera. Se trata de un afloramiento de agua en superficie, captado por una estructura artesanal de concreto (Figura 14). El punto se localiza en una pequeña hondonada la cual se ubica cerca de la margen derecha de una quebrada sin nombre que lleva rumbo NE-SW (su curso inicia en la hoja topográfica Tilarán y se dirige hasta confluir con el río Cañas, hoja topográfica Cañas). El día de la gira (12 de mayo del 2016), la quebrada se encontraba seca. Se le realizó un aforo volumétrico desde la captación, el cual dio por resultado 0,08 l/s.

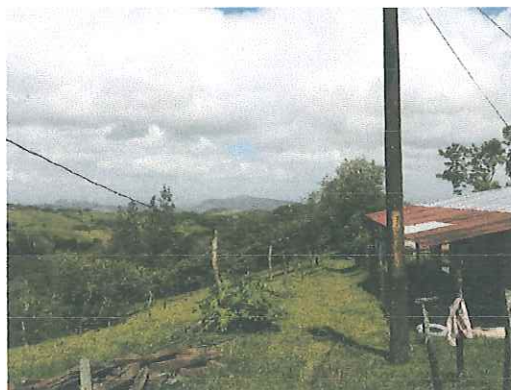
Figura 16. Entrada sitio hacia las fuentes de don Juan.

Las nacientes de don Juan, se encuentran en Quebrada Grande (hoja topográfica Tilarán, **Figura 1**). En un terreno del Sr. Juan Conejo Mora. Las nacientes se localizan en la margen izquierda de la quebrada Grande, ladera arriba, a 45 m sobre el cauce. La primera parte del acceso, se puede realizar en vehículo de doble tracción desde un camino terciario que lleva hacia la casa de don Juan (desviándose a la izquierda antes del cruce que va para Vueltas, 600 m hacia el Norte). Desde el portón de acceso a la propiedad (268812/434310), se debe seguir a pie (**Figura 16**).

Coordenadas: 268812/434310

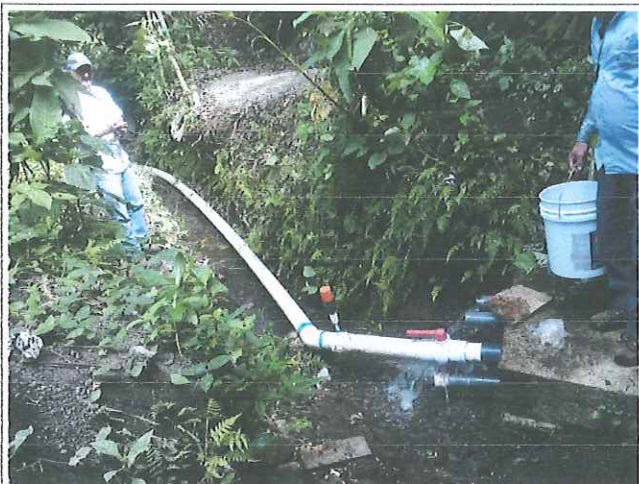
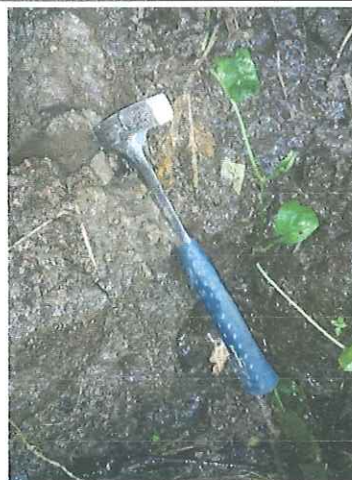
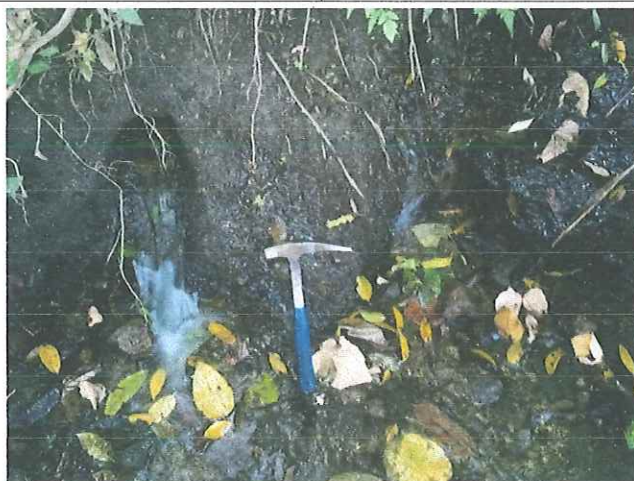
Figura 17. Fuentes de don Juan.

Coordenadas toma Naciente 1: 268737/434009

Detalle de materiales geológicos: brechas (pared Ilorona). Naciente 1.

Coordenadas Naciente 2 (sin toma): 268694/434976

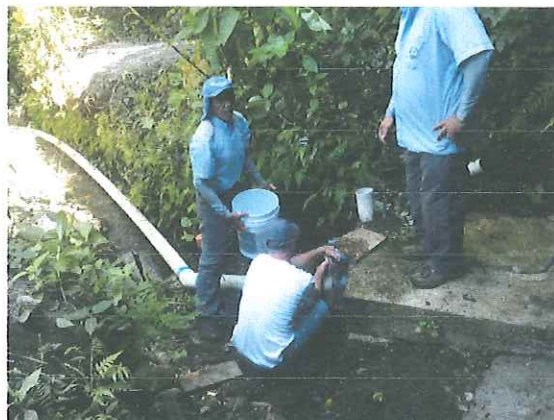
Figura 19. Aforo de la naciente 1 de don Juan.

Cabe indicar que ambas nacientes pertenecen al mismo nivel de agua subterránea, solo que una sale de un flanco de la ladera de un cerro y la otra de otro. Se les realizó el proceso de aforo volumétrico correspondiente (Figura 19). La primera dio un caudal de 2,10 l/s, mientras que la segunda 1,24 l/s. En total ambas estarían dando: 3,34 l/s (09:19 am, 12 de mayo del 2016).

En vista de las necesidades de aprovisionamiento de fuentes de agua que tiene actualmente la Unidad Cantonal de Tilarán, se recomienda, que se le ejecuten pruebas para determinar la calidad del agua que

aflora en estos sitios. Posteriormente, y en función de los resultados obtenidos, que dicha Unidad Cantonal de AyA, valore la posibilidad de gestionar el aprovechamiento de estas nacientes.

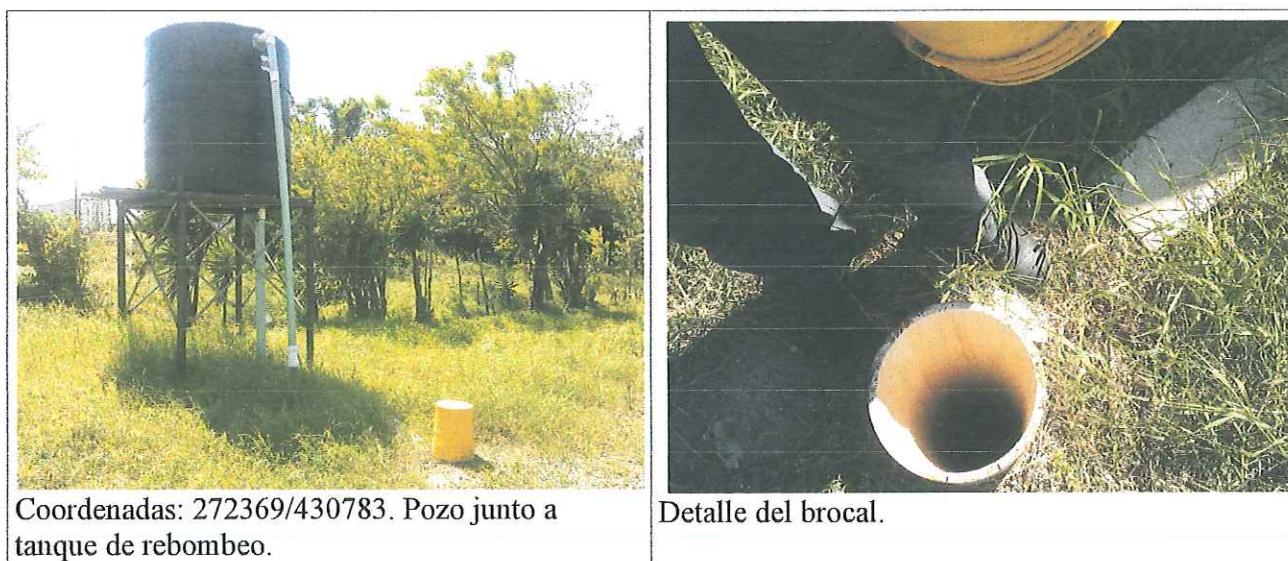
Figura 21. Condiciones de sitio. Pozo 12-05 AyA.

El día de la visita de campo, este pozo se observaba seco. Según indica el jefe técnico de la Unidad Cantonal de Tilarán, don Víctor Artavia, esto se debe a que el pozo presentó problemas de armado. Por otro lado, cabe indicar que en el reporte de perforación del pozo (Anexo 1), se indica que se dieron problemas estructurales del pozo, posterior al evento sísmico de Nicoya del 05 de setiembre del 2012.

Se desconoce si esto es parte de la causa de que el pozo no presentara una columna de agua el día de la visita. Este pozo presentaba datos de expectativas de caudal según su informe (20 l/s, Anexo 1). No se cuentan con datos de calidad de las aguas de este pozo en la base de datos de pozos del AyA.

Coordenadas: 272369/430783. Pozo junto a tanque de rebombeo.

Detalle del brocal.

En vista de las necesidades de aprovechamientos de agua que tiene actualmente la Unidad Cantonal de Tilarán, se recomienda, que la Unidad Técnica de Perforaciones del AyA, valore la posibilidad de realizar un pozo de sustitución del pozo Tilarán 12-05 AyA, en las inmediaciones del pozo actual (**Figura 21**). Dicho pozo deberá ser de tipo exploración-producción. Se recomienda que de ser perforado dicho pozo, se le ejecuten las pruebas de rigor al mismo, tanto estructurales, de producción (prueba de bombeo y recuperación, para saber el caudal recomendable de explotación y las características hidrogeológicas de las unidades captadas), como de calidad de agua. Esto para conocer a cabalidad el recurso hídrico subterráneo que podría aprovecharse en este sitio. Así como una valoración de la ubicación del pozo, con respecto a la distancia a la red de distribución de interés.

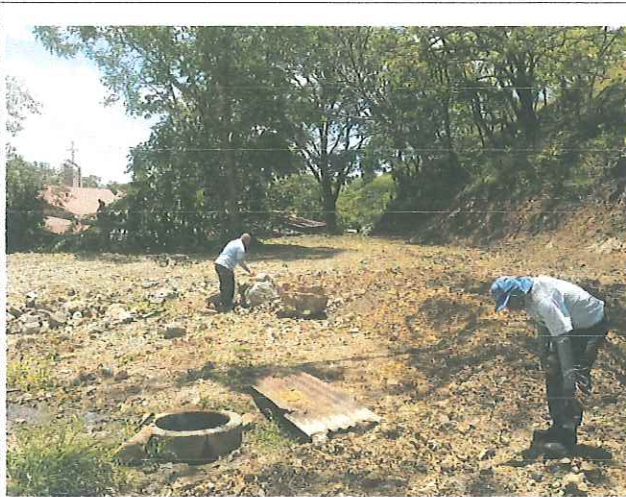
**Figura 22. Condiciones de sitio. Pozo artesanal surgente.
Terreno aldeaño a la escuela del Líbano.**

Se encuentra en el Centro de Líbano, en una propiedad detrás de la escuela de esta comunidad (**Figura 1**, hoja topográfica Tilarán). Es un pozo excavado cuya profundidad es de 2 mbns (2 tuberías de alcantarilla de 1 metro de diámetro). Es un pozo surgente, esto es, que el agua que capta se encuentra confinada a cierta presión en las rocas que la contienen, por cuanto, al hacer la perforación y romper el equilibrio de éstas, el agua sube a través de la estructura del pozo, desbordándose fuera del mismo. El día de la inspección, el pozo no contaba con ningún resguardo en especial, únicamente se encontraba cubierto por una lata de zinc (**Figura 22**).

Coordenadas: 266474/428382 .

Detalle del agua que se desborda fuera del brocal.
