**INFORME DE LA CONTRATACION DIRECTA
No 2016CDS-00018-PRI, AyA**

**“Definición zona de protección bacteriológica, Pozo Vigía,
Nandayure, Guanacaste”**

Junio, 2016

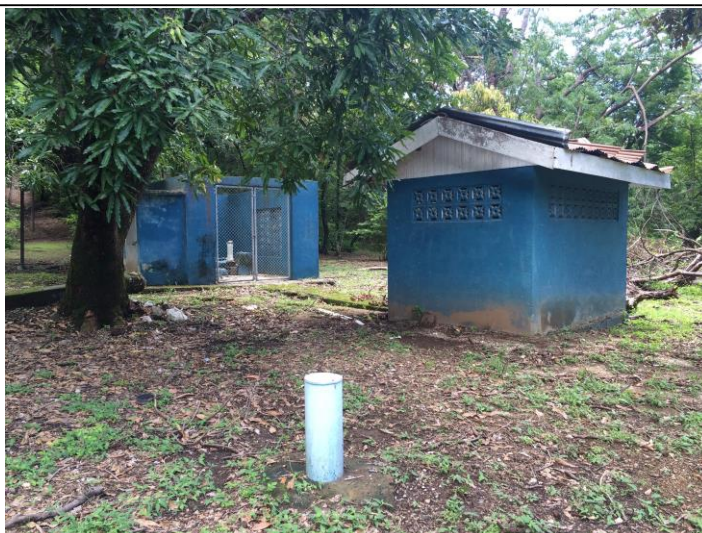
Fotografía 1: Pozo Vigía MT-70 (coordenadas Lambert 232101 – 359011) a la izquierda de la fotografía y tubería expuesta del pozo MT-385 (coordenadas Lambert 232098 – 359010)

Durante la inspección al sitio, dentro del lote del AyA donde se encuentra el sitio de perforación hay dos pozos perforados. El primero corresponde con el pozo MT-70 (AyA 68-01) el cual está en funcionamiento, está conectado a la red y tiene caseta de protección. El segundo pozo corresponde con el pozo MT-385 (AyA 04-06) el cual no está conectado a la red de distribución, no tiene caseta de protección y tiene tapa de PVC. El presente informe no incluye el análisis de la zona de protección del pozo MT-385 puesto que no está interconectado a la red de distribución.

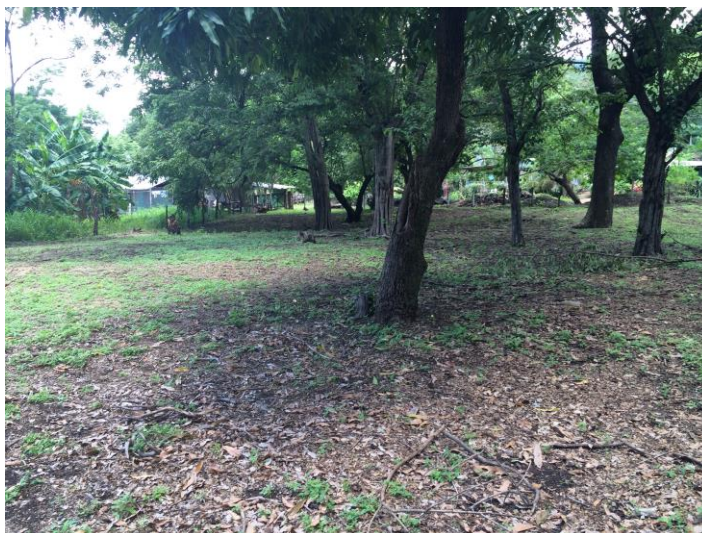
Fotografía 2: Lote donde se encuentra el pozo MT-70 (coordenadas 232101 – 395330 Lambert Norte)

En el sitio donde se encuentra el pozo no se encuentran fracturas. Se observan bloques arrastrados de lutitas color blancuzco asociados a la Formación Sabana Grande, provenientes del cerro Vigía, ubicado al Oeste del pozo, englobados en suelo orgánico arcilloso color café oscuro. La Fotografía 2 muestra una vista general del lote donde se encuentra el pozo MT-70.

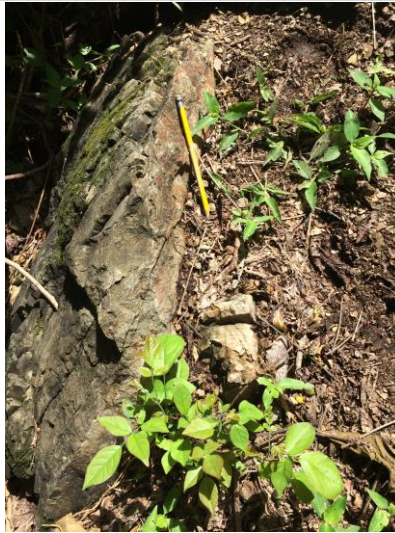
Fotografía 3: Lutitas Formación Sabana Grande (coordenadas 232056 – 395280 Lambert Norte)

Hacia el cerro colindante con la zona donde se encuentra el pozo, hacia el Oeste, se encuentran afloramientos de lutitas con pátinas de meteorización asociadas a la Formación Sabana Grande, Fotografía 3 y Fotografía 4.

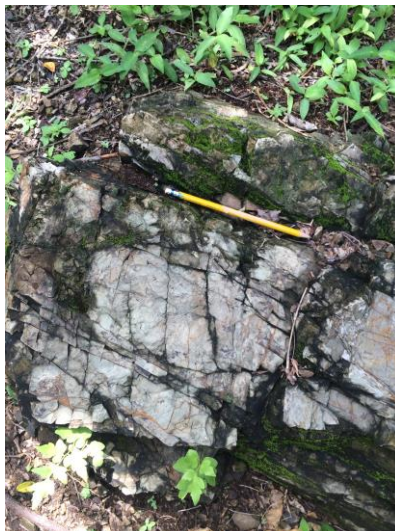
Fotografía 4: Afloramiento de lutitas, ubicadas en dirección al tanque del AyA (coordenadas 232075 – 395312 Lambert Norte)

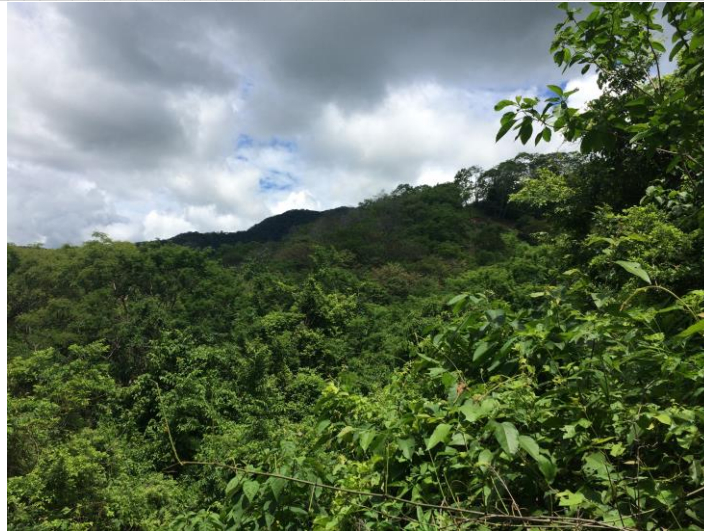
Fotografía 5: Cerro al Oeste del sitio perforación, Complejo de Nicoya (coordenadas 395200 –232100 Lambert Norte)

El cerro ubicado al Oeste del cerro Vigía está constituido por basaltos del Complejo de Nicoya altamente meteorizados, Fotografía 5.

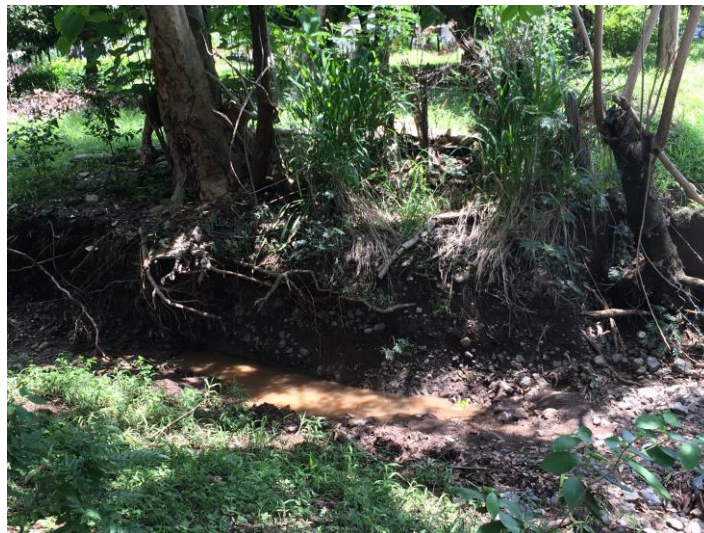
Fotografía 6: Quebrada Vigía (coordenadas 395812 – 231920 Lambert Norte)

La Fotografía 6 y la Fotografía 7 muestran aluviones con gravas, arenas y arcillas, ubicadas en quebrada Vigía. Dichos materiales corresponden con Depósitos Cuaternarios de la zona de estudio.

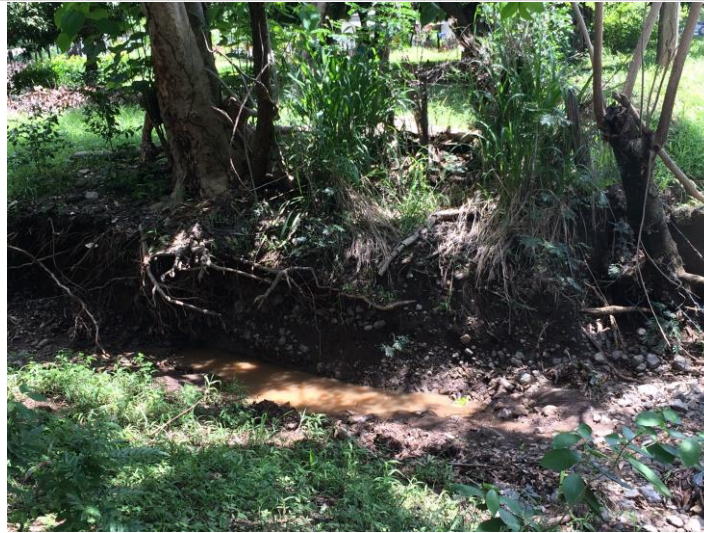
Fotografía 7: Aluviones quebrada Vigía (coordenadas 395810 – 231917 Lambert Norte)

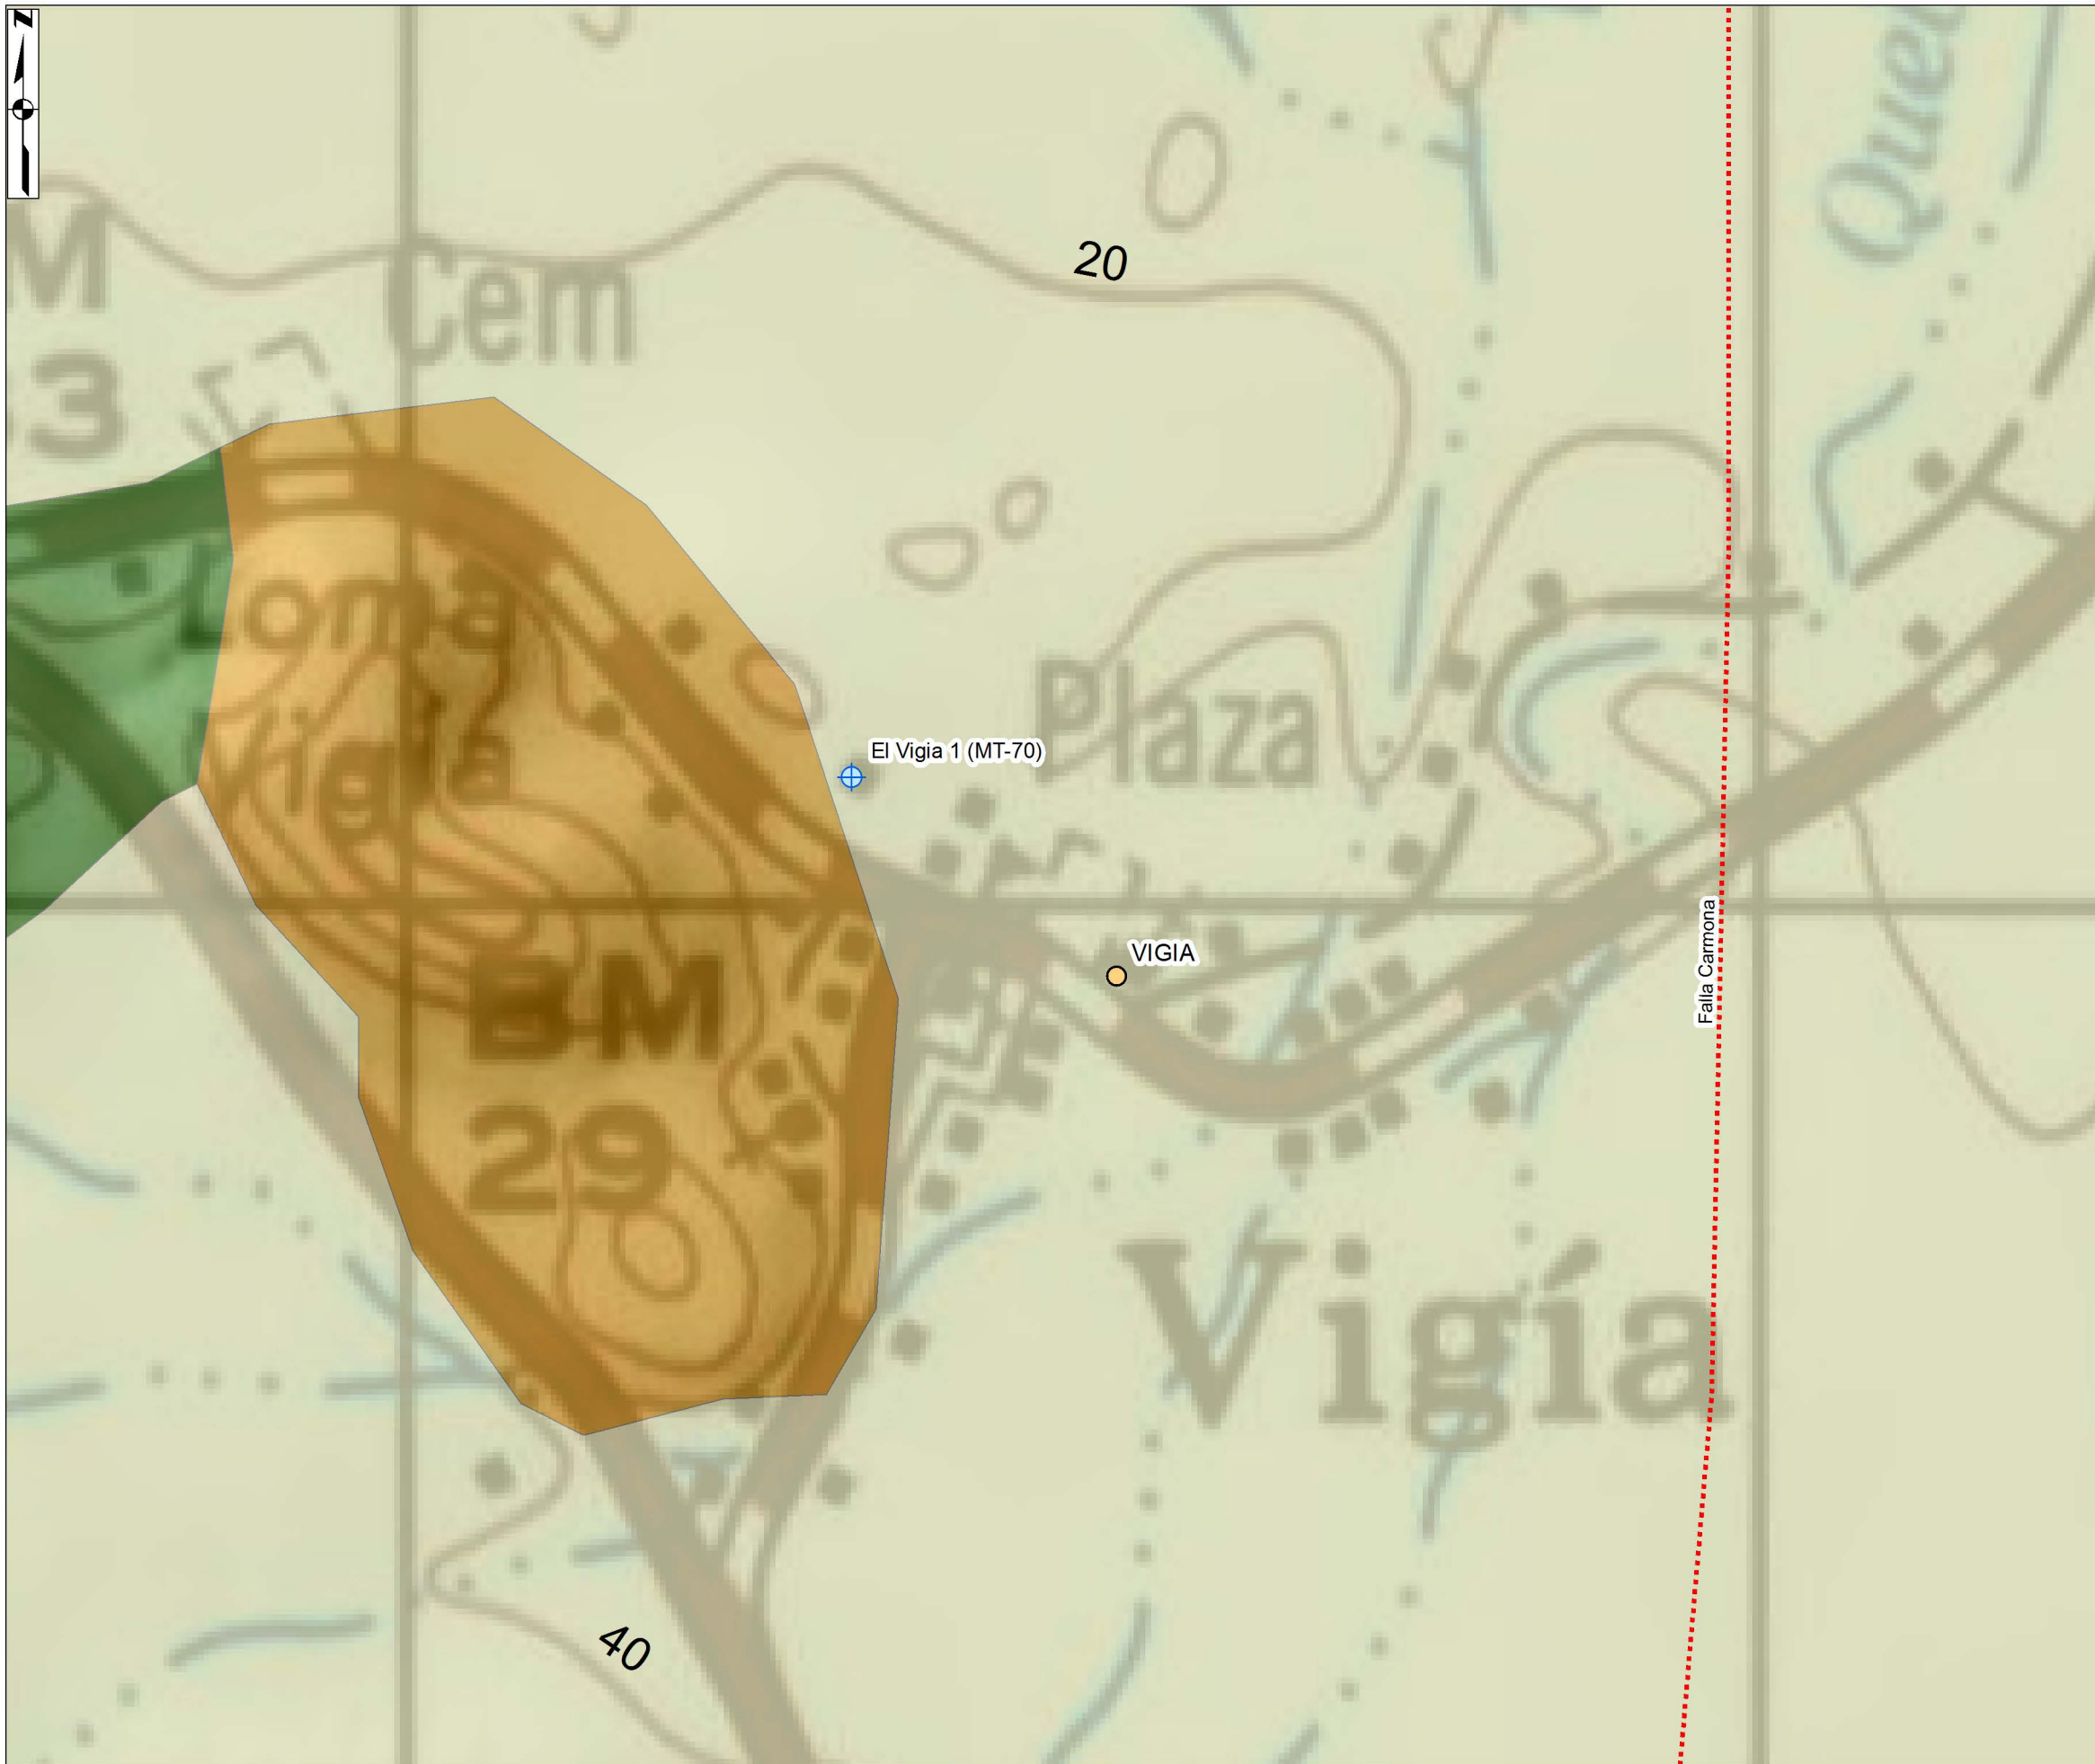
Figura 4. Geología Local, Vigía, Nicoya, Guanacaste.

Depósitos aluviales

Fm. Sabana Grande

Complejo de Nicoya (Basaltos)

La geología local incluye Depósitos Cuaternarios asociados al arrastre y depositación de materiales provenientes de materiales del Complejo de Nicoya y Formación Sabana Grande, ubicadas al Oeste del sitio de pozo. La erosión fluvial producto de escorrentía de la quebrada Vigía, Camaronal, Tamarindo, Arena, El Salto, entre otras, producen la depositación de dichos materiales en zonas de baja elevación y topografía plana, correspondientes con llanuras aluviales en la zona de estudio, Figura 4.

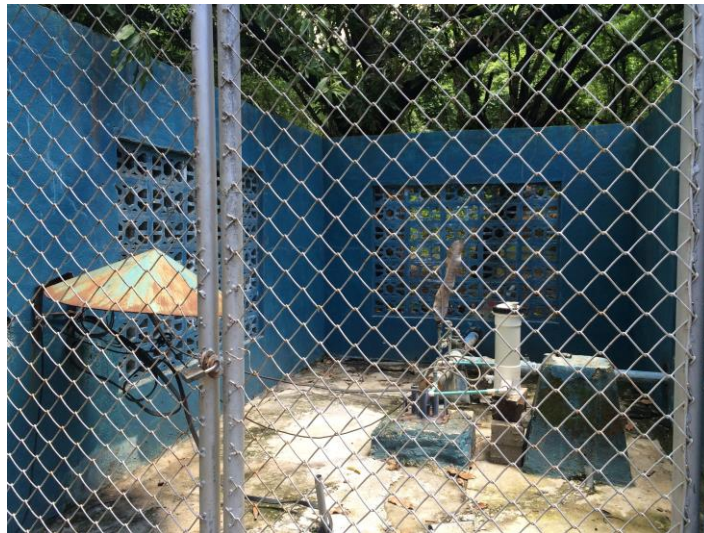
Fotografía 8: Estado actual pozo Vigía (MT-70, coordenadas 395330 – 232101 Lambert Norte)

La fotografía 8 y 9 muestran el estado actual del pozo Vigía (MT-70) el cual presenta caseta en concreto con portón de malla, sin embargo no tiene techo. El pozo está funcionando y conectado a la red de distribución del AyA. Además se muestra en la Fotografía 9 el pozo perforado que se encuentra sin uso y con tapa, correspondiente con el pozo MT-385.

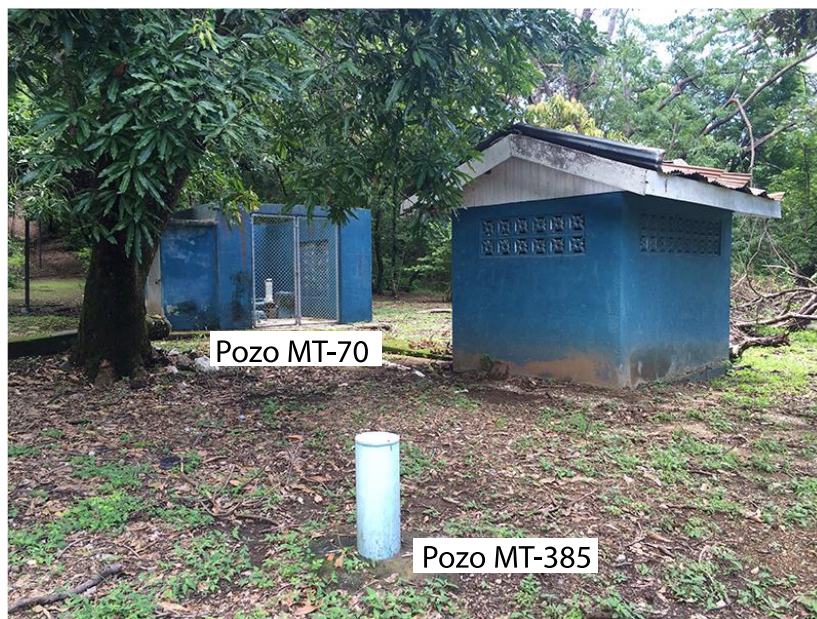
Fotografía 9: Vista de los dos pozos ubicados dentro del lote de Vigía. En la parte superior izquierda se muestra el pozo MT-70

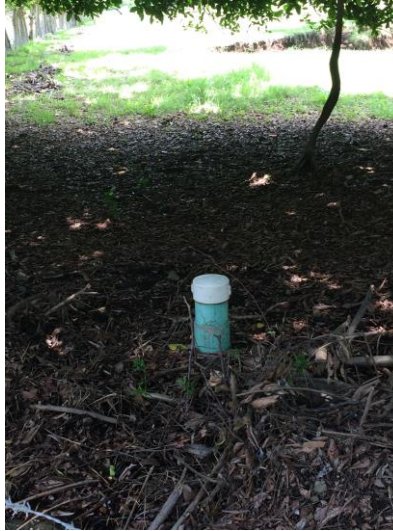
Fotografía 10: Pozo sellado en las cercanías de quebrada Vigía (coordenadas 232050 – 395920 Lambert Norte)

Durante la inspección al campo se ubicó un pozo en tubería de 6 pulgadas en PVC, el cual estaba sellado y no fue posible medir el nivel estático, Cuadro 5: Ubicación de pozos campo.

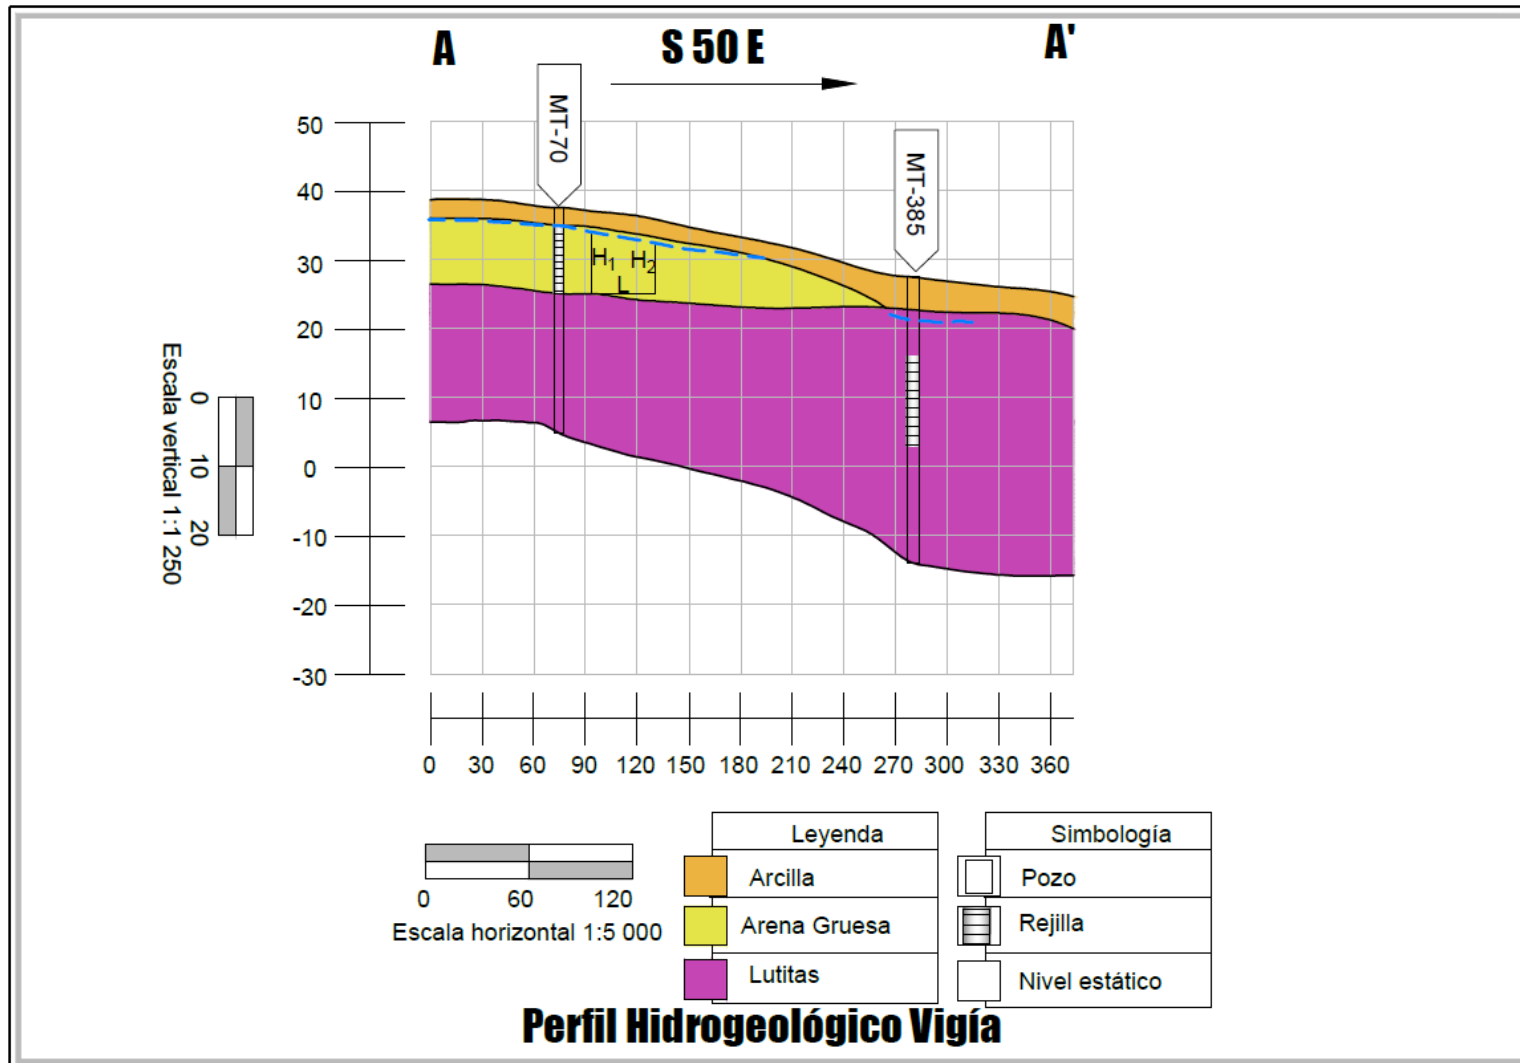
Figura 7. Perfil hidrogeológico del pozo Vigía

El perfil hidrogeológico realizado para el presente informe incluye la información obtenida según datos de pozos registrados aledaños en un radio de 2 km, Figura 7. A partir del registro de pozos (SENARA, 2016), únicamente los pozos MT-70 y MT-385 presentan registro de información litológica, siendo éstos los pozos utilizados para el perfil hidrogeológico. Los datos de los pozos MT-102 y MT-239 no se utilizaron ya que no presentan información litológica reportada.

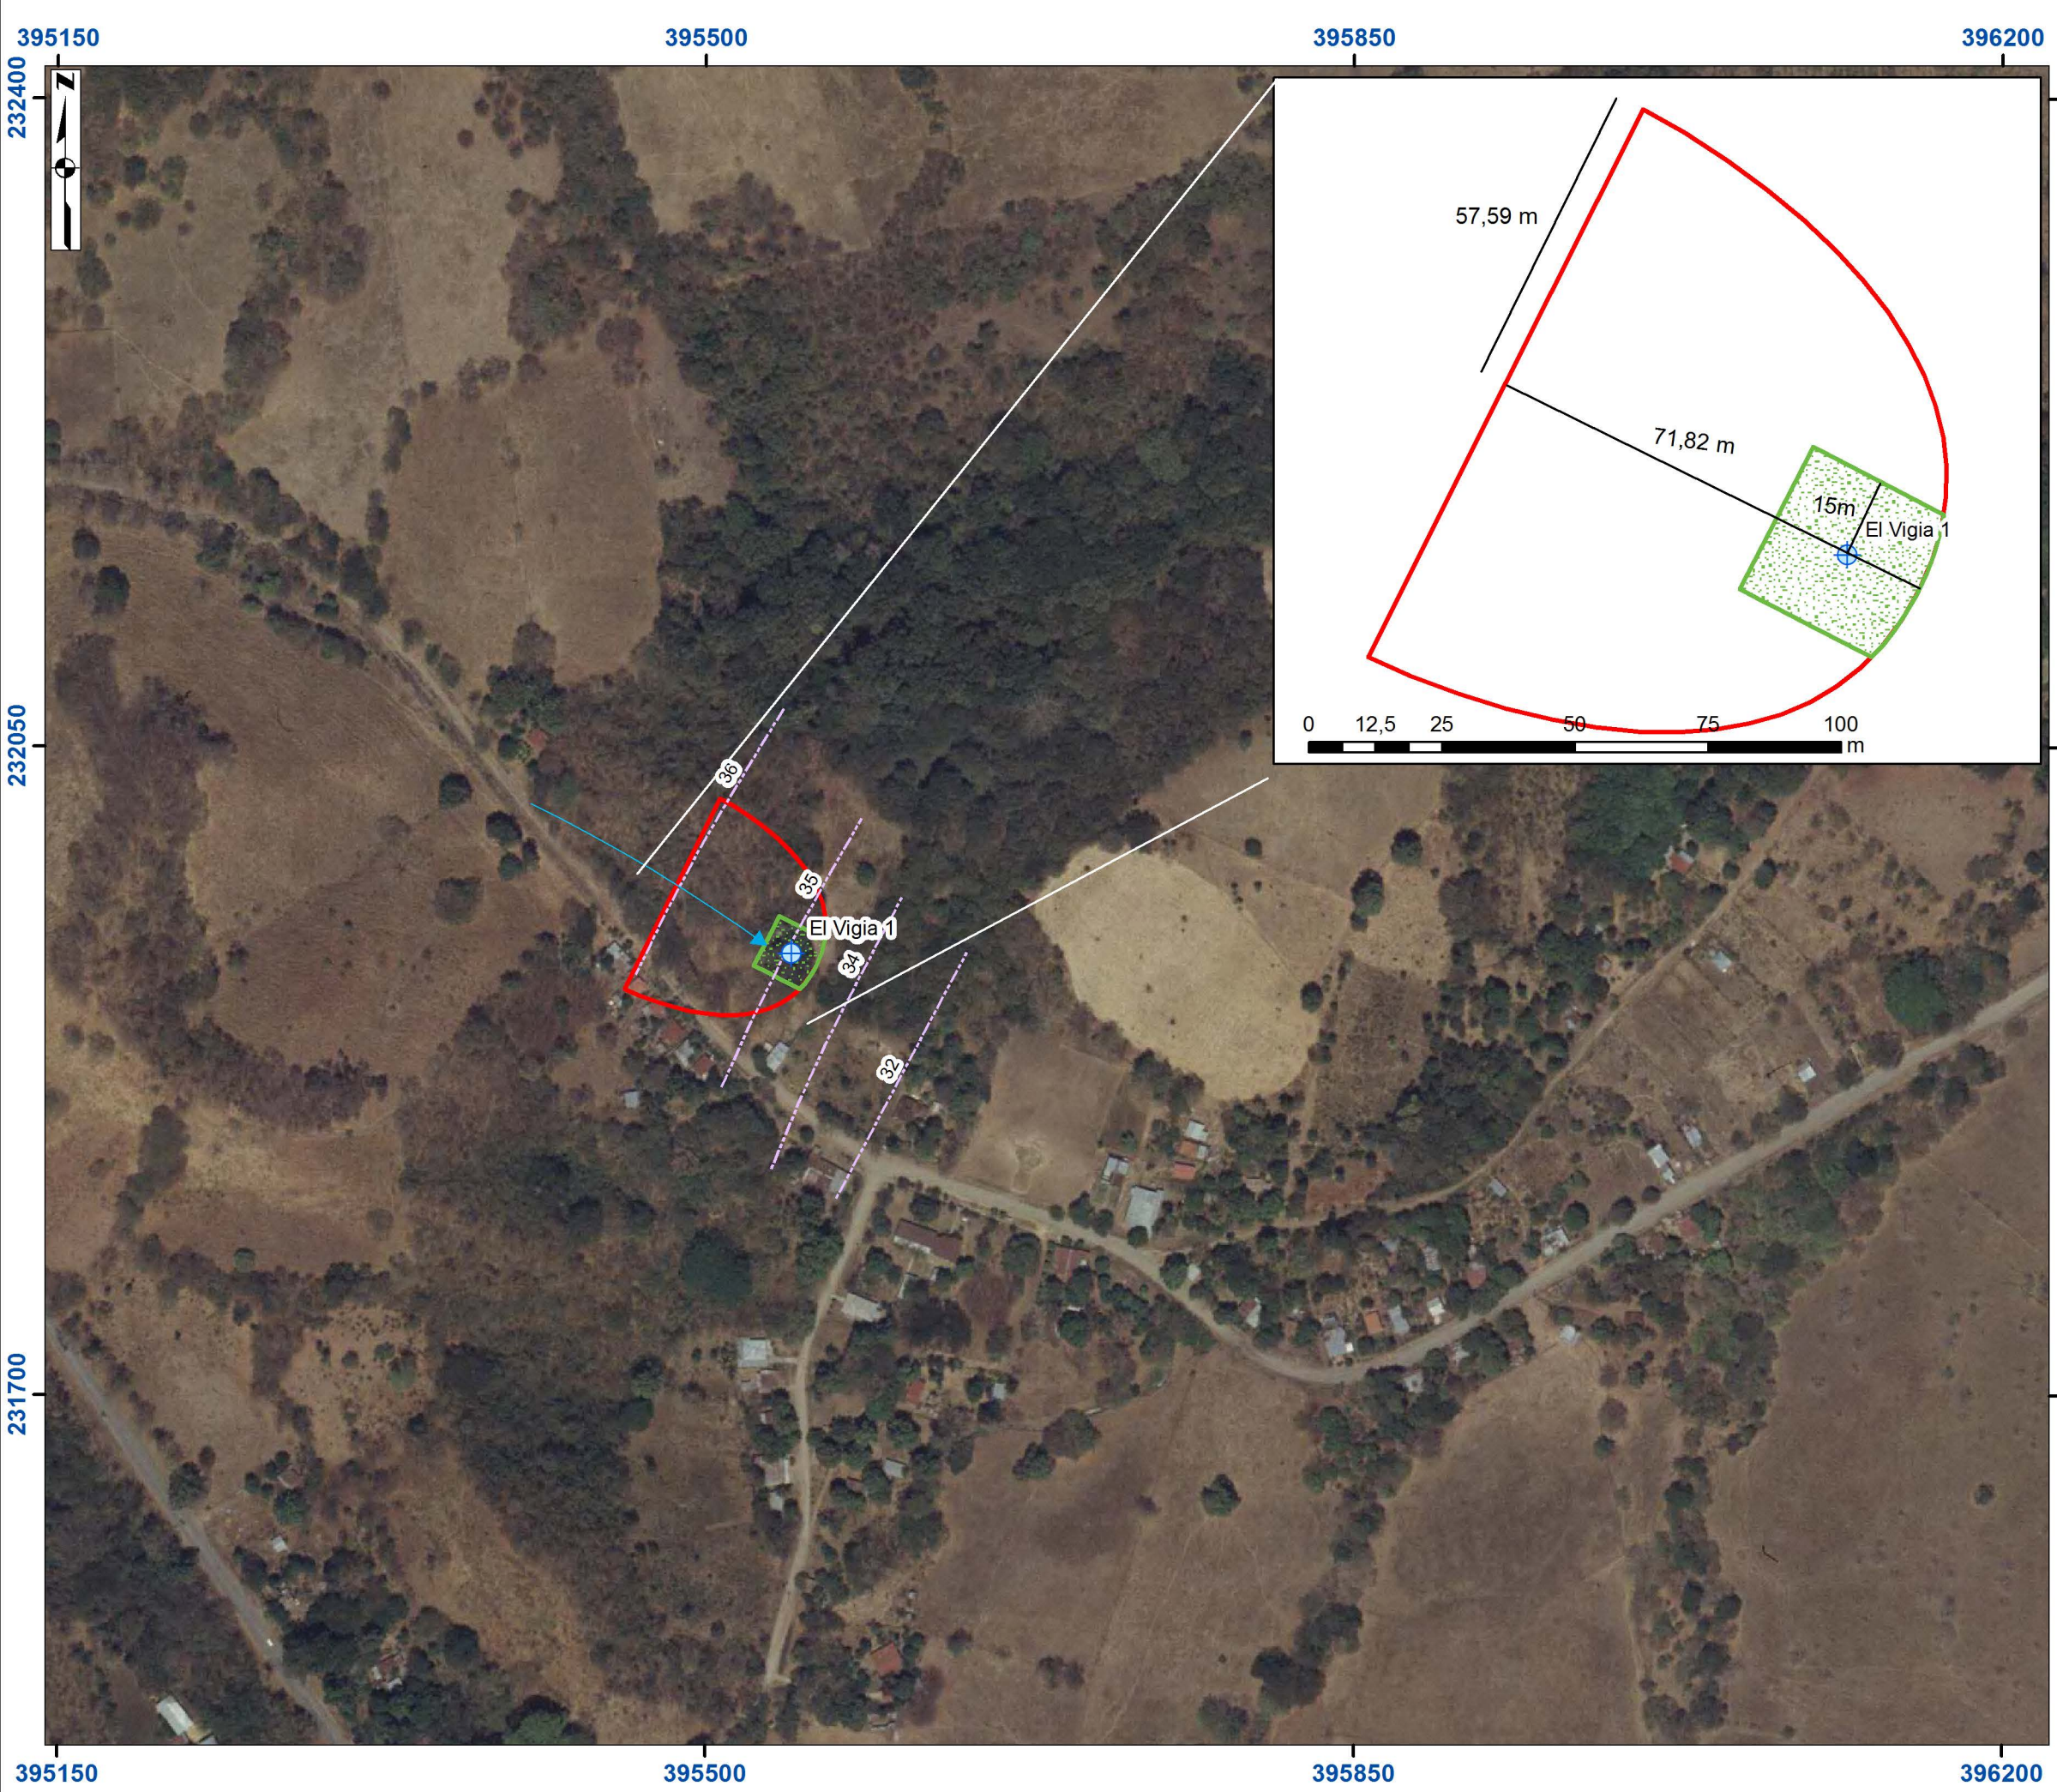
Vi-8

Para el caso del pozo MT-70, la zona de protección se extiende 71,82 m aguas arriba, según criterio de tránsito en la zona saturada. El ancho de cada lado del tubo de flujo recomendado es el obtenido según metodología de radio fijo, con distancia de 57,59 m.

Las siguientes figuras 9, 10 muestran las zonas de protección para el pozo MT-70.

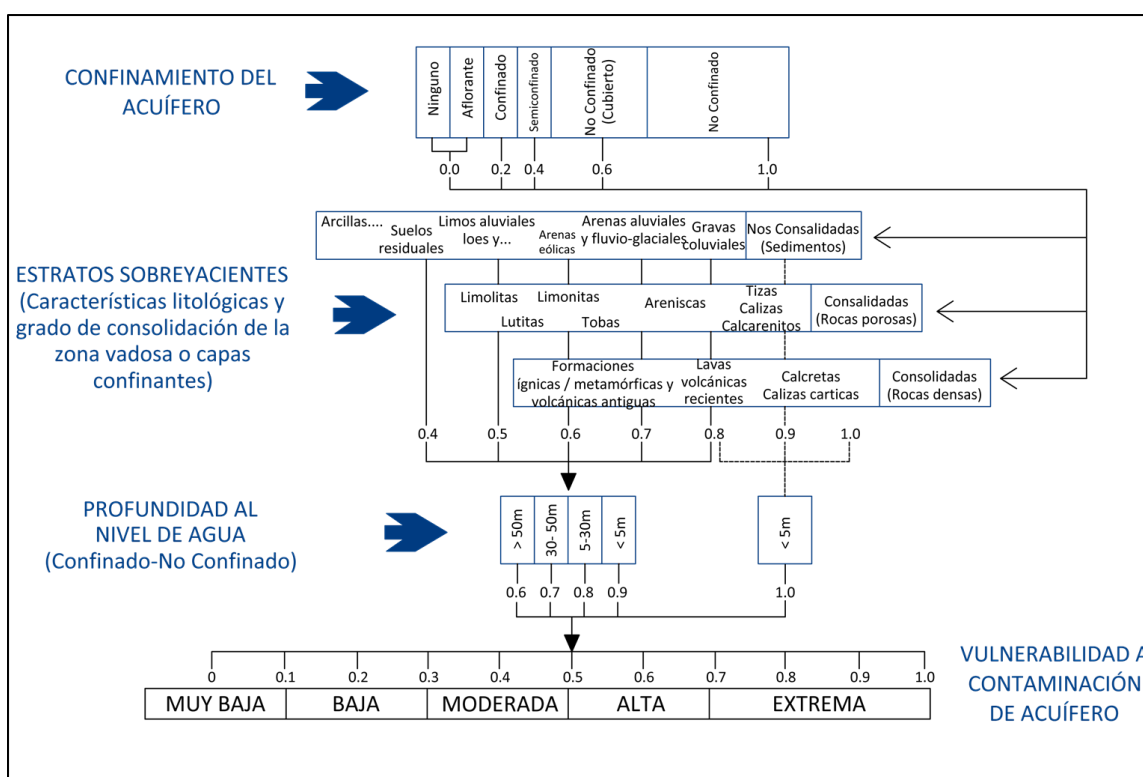
Figura 11. Diagrama determinación de vulnerabilidad acuifera
Fuente: Foster, et al, 2002.

A continuación se presenta el análisis, para determinar su condición de vulnerabilidad siguiendo el método GOD (Figura 11).

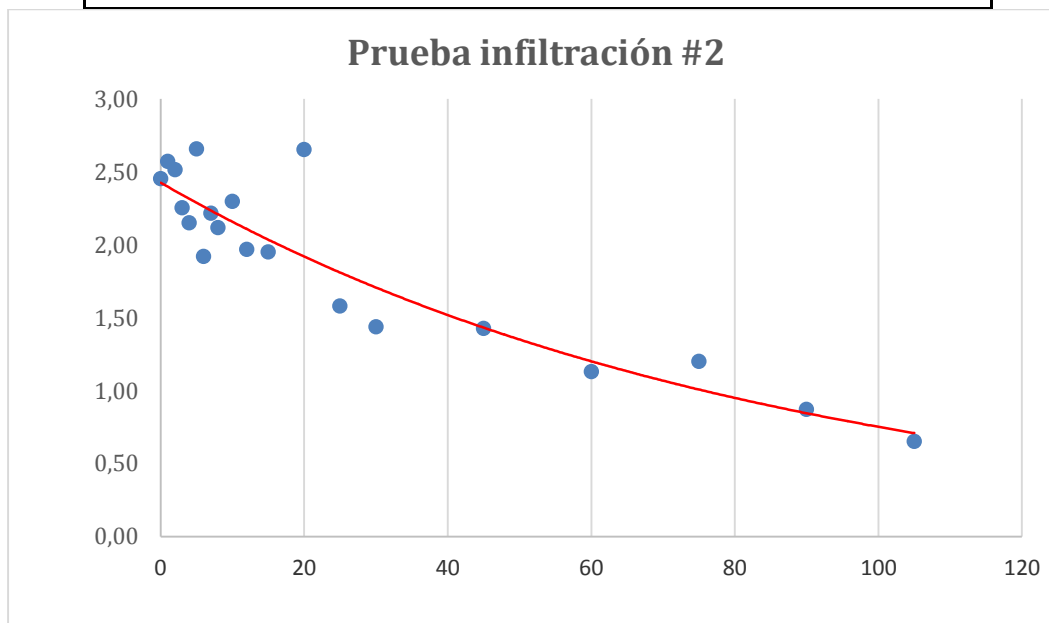
PRUEBA DE PORCHET			
Tipo aprovechamiento:	Pozo	Fecha:	20/5/2016
No:	#2 vigía	Hora:	11 horas
Ubicación:	Nicoya		
Coordenadas:	370859 / 1105656		
TIEMPO	LECTURA	K	K
(min)	(cm)	(cm/min)	(m/día)
0	30,00		
1	28,50	0,17	2,45
2	27,00	0,18	2,57
3	25,60	0,17	2,52
4	24,40	0,16	2,25
5	23,30	0,15	2,15
6	22,00	0,18	2,66
7	21,10	0,13	1,92
8	20,10	0,15	2,22
10	18,30	0,15	2,12
12	16,50	0,16	2,30
15	14,40	0,14	1,97
20	11,40	0,14	1,95
25	8,10	0,18	2,65
30	25,40	0,11	1,58
45	15,80	0,10	1,44
60	9,40	0,10	1,43
75	20,90	0,08	1,13
90	13,90	0,08	1,20
105	10,10	0,06	0,87
120	7,80	0,05	0,65
Radio de excavación =		7,5
