ESTUDIO HIDROGEOLOGICO

DETERMINACIÓN DE LA ZONA DE PROTECCIÓN ABSOLUTA BACTERIOLÓGICA  
DE LA NACIENTE RUFINO, ASADA CARRILLOS, SAN PEDRO DE POÁS, ALAJUELA

Enero, 2020

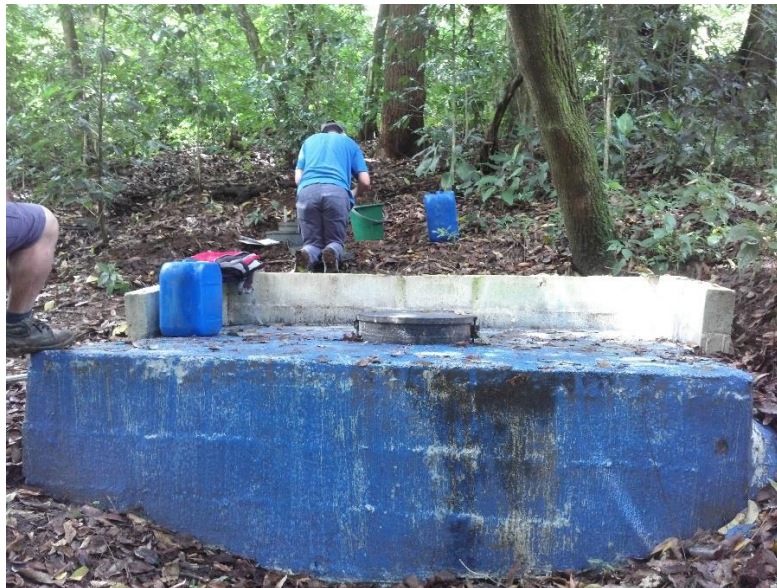
**Fotografía 1: Naciente Rufino, captada por la ASADA de Carrillos Bajo, coordenadas 226668 N/508959 E**

La naciente Rufino se encuentra actualmente captada por la ASADA de Carrillos Bajos, mediante una estructura de concreto debidamente pintada (**Fotografía 1**), con una tubería de conducción con diámetro de 4 pulgadas. La naciente se encuentra ubicada en la margen derecha del Río Poás en dirección aguas abajo, en zona de ladera de pendiente alta.

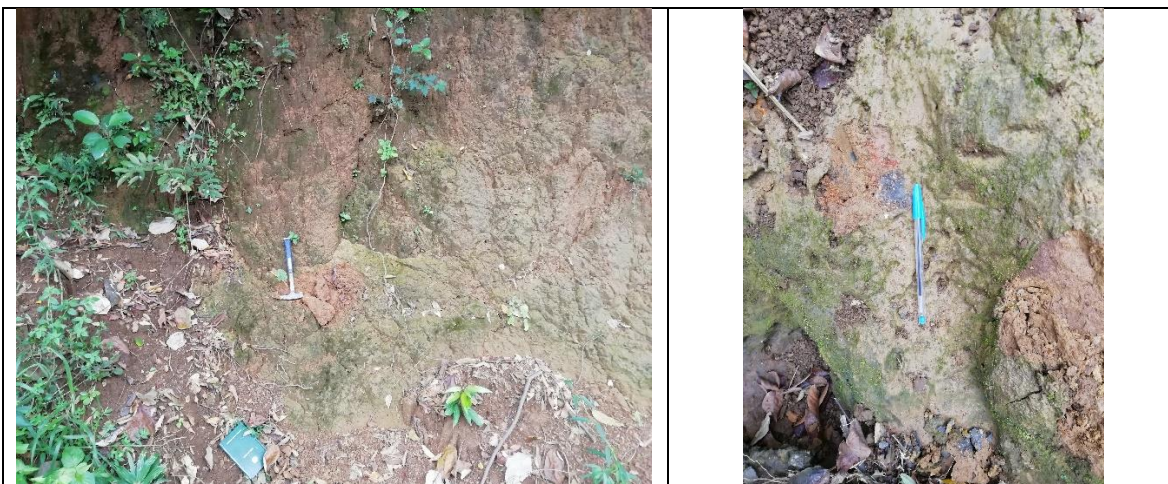
**Fotografía 2: Afloramiento de Unidad de piroclastos en las cercanías de la calle Rufino, coordenadas 226707 N/508859 E**

Esta unidad se observó aflorando en la parte alta de la margen derecha del río Poás, en dirección aguas arriba de la naciente Rufino, específicamente sobre algunos cortes de camino sobre la calle Rufino (**Fotografía 2**). Se describe como una secuencia de toba lítica muy alterada y arcillitizada, en la cual se presentan algunos clastos lávicos de tamaño centimétrico, los cuales se hallan inmersos en una matriz arcillosa de color café-naranja, en la cual es posible observar fragmentos de lapilli alterados y algunos cristales principalmente piroxenos y plagioclasas alteradas. El tipo de soporte entre los clastos es principalmente por matriz. Esta unidad ha sido asociada como parte de la Unidad Santa Gertrudis de la Formación Poás, la cual según la literatura consultada se describe como secuencias de lavas andesíticas y basálticas intercaladas con horizontes de tobas y lahares subordinados.

Según lo observado en campo se determina un espesor mínimo para esta unidad de piroclastos de 40 metros.

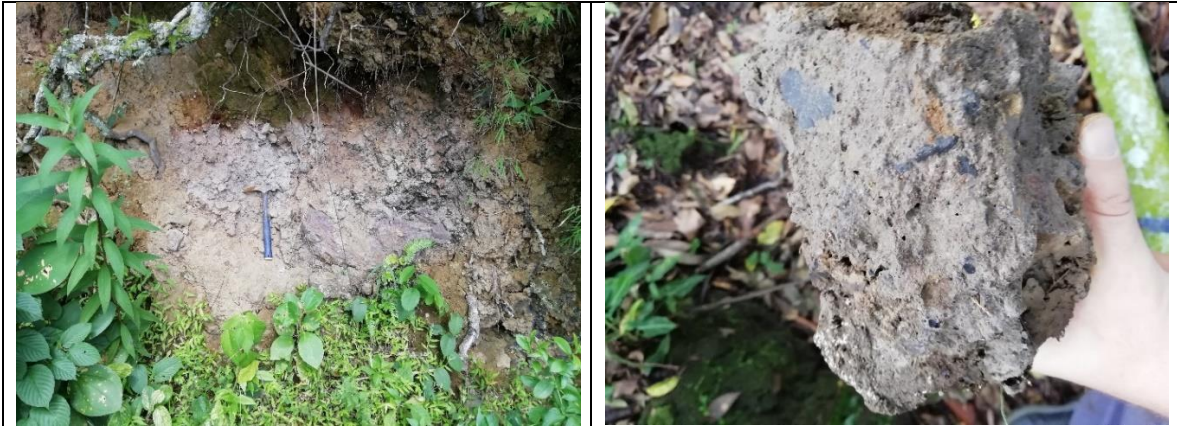
**Fotografía 3: Afloramiento de la secuencia de Ignimbrita gris, coordenadas 226476 N/509065E.**

Afloramientos de esta secuencia de ignimbrita se observaron en las cercanías de la naciente Rufino. Se determina un espesor mínimo para esta unidad de 60 metros.

Según la información bibliográfica consultada se ha relacionado esta secuencia de ignimbritas como parte de la Formación Tiribí.

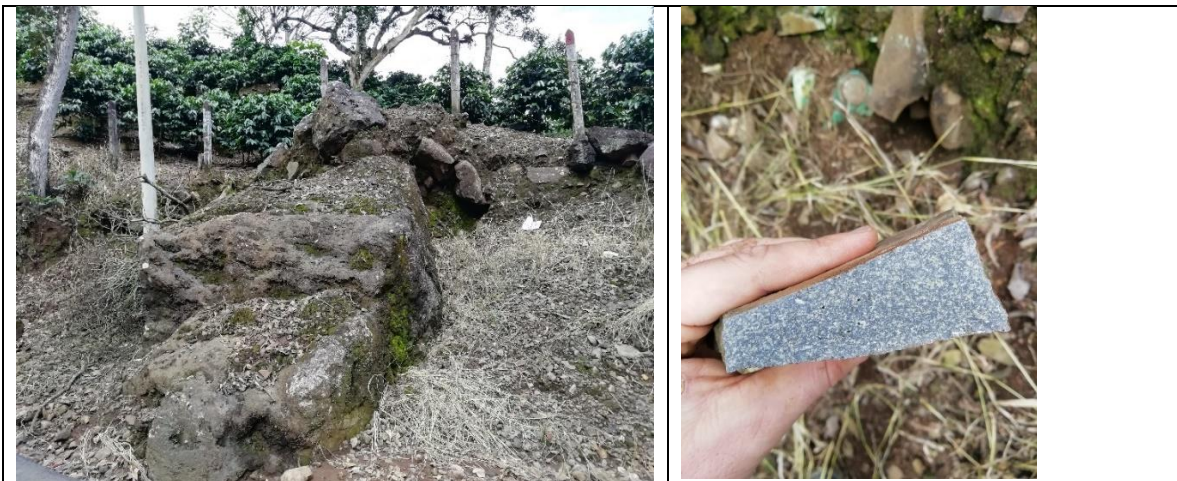
**Fotografía 4: Afloramiento de la Unidad de lavas andesíticas, coordenadas 226224 N/508928 E.**

Esta unidad se observó aflorando en la parte baja de la margen del Río Poás, específicamente en las coordenadas 226224 N/508928 E, se trata de una colada de lava de composición andesítico-basáltica, con textura masiva y alta dureza. La roca en general se observa con un bajo grado de alteración, macroscópicamente se muestra con una textura de tipo afanítica-porfirítica, siendo posible diferenciar cristales de minerales principalmente plagioclasas, piroxenos y olivinos ligeramente alterados (**Fotografía 4**). Se relaciona esta secuencia de lavas como parte de la Formación Barva.

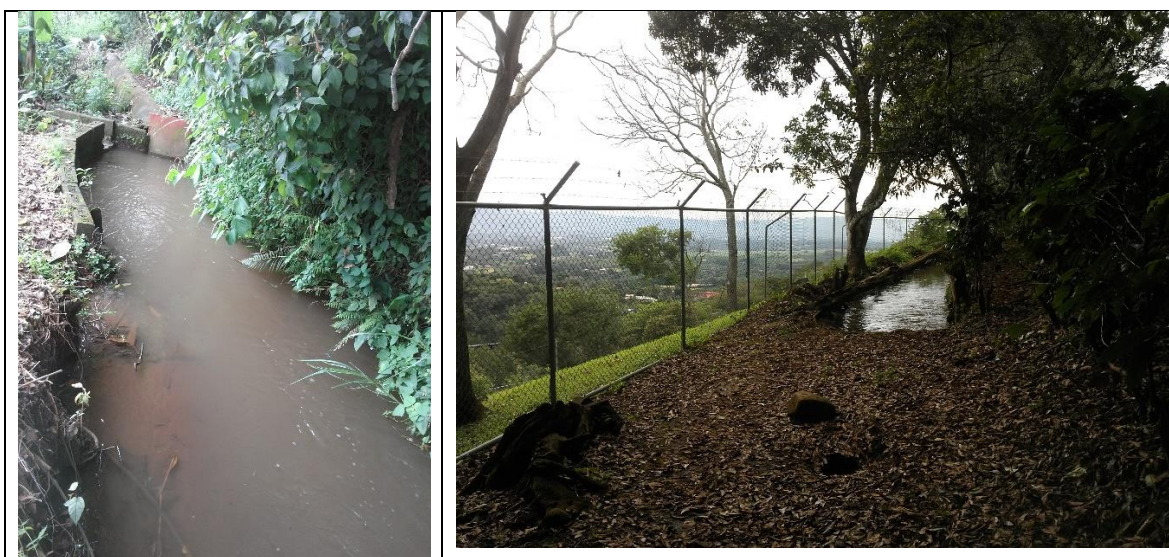
**Fotografía 5: Canal de riego localizado en las cercanías de la naciente Rufino**

A unos 80 metros al noroeste de la naciente Rufino aguas arriba de la misma, se localizó un drenaje o canal de riego (**Fotografía 5**), el cual correspondería con una toma proveniente del río Mastate, uno de los afluentes del Río Poás, la cual según lo registrado en las bases de datos de la Dirección se localiza en las coordenadas 228400 N y 509999 E y con un caudal concesionado de 100 y 50 L/s de acuerdo con lo establecido en los expedientes 193 y 263 respectivamente (**Cuadro 3**).

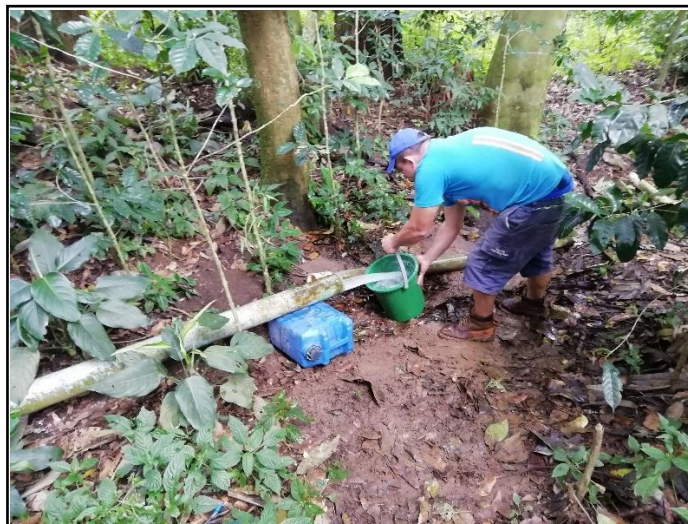
**Fotografía 6: Medición de caudal naciente Rufino, coordenadas 508958 E / 226663 N.**

Aforo Naciente Rufino	
Ensayo	Tiempo (s)
1	5.12
2	5.49
3	5.06
4	5.11
5	5.13
<b>Promedio</b>	<b>5.18 (s)</b>
<b>Litros</b>	<b>18 (L)</b>
<b>Caudal (L/s)</b>	<b>3.5 (L/s)</b>

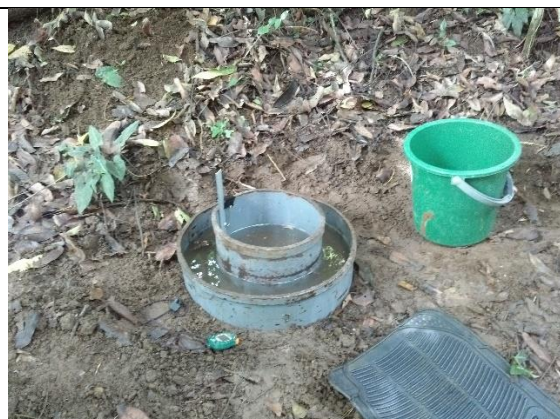
**Fotografía 7: Prueba de infiltración 1 (Inf-1), realizada en la naciente Rufino, coordenadas 508959 E/226662 N**

Se consideró una permeabilidad de 1.92 m/día, tomando como base el valor de permeabilidad obtenido en campo mediante la ejecución la prueba de infiltración 1 realizada en el punto de la naciente, donde se encuentra aflorando la secuencia de ignimbrita gris alterada, por lo que se considera que las condiciones hidráulicas son congruentes con el acuífero que es captado en la naciente Rufino.

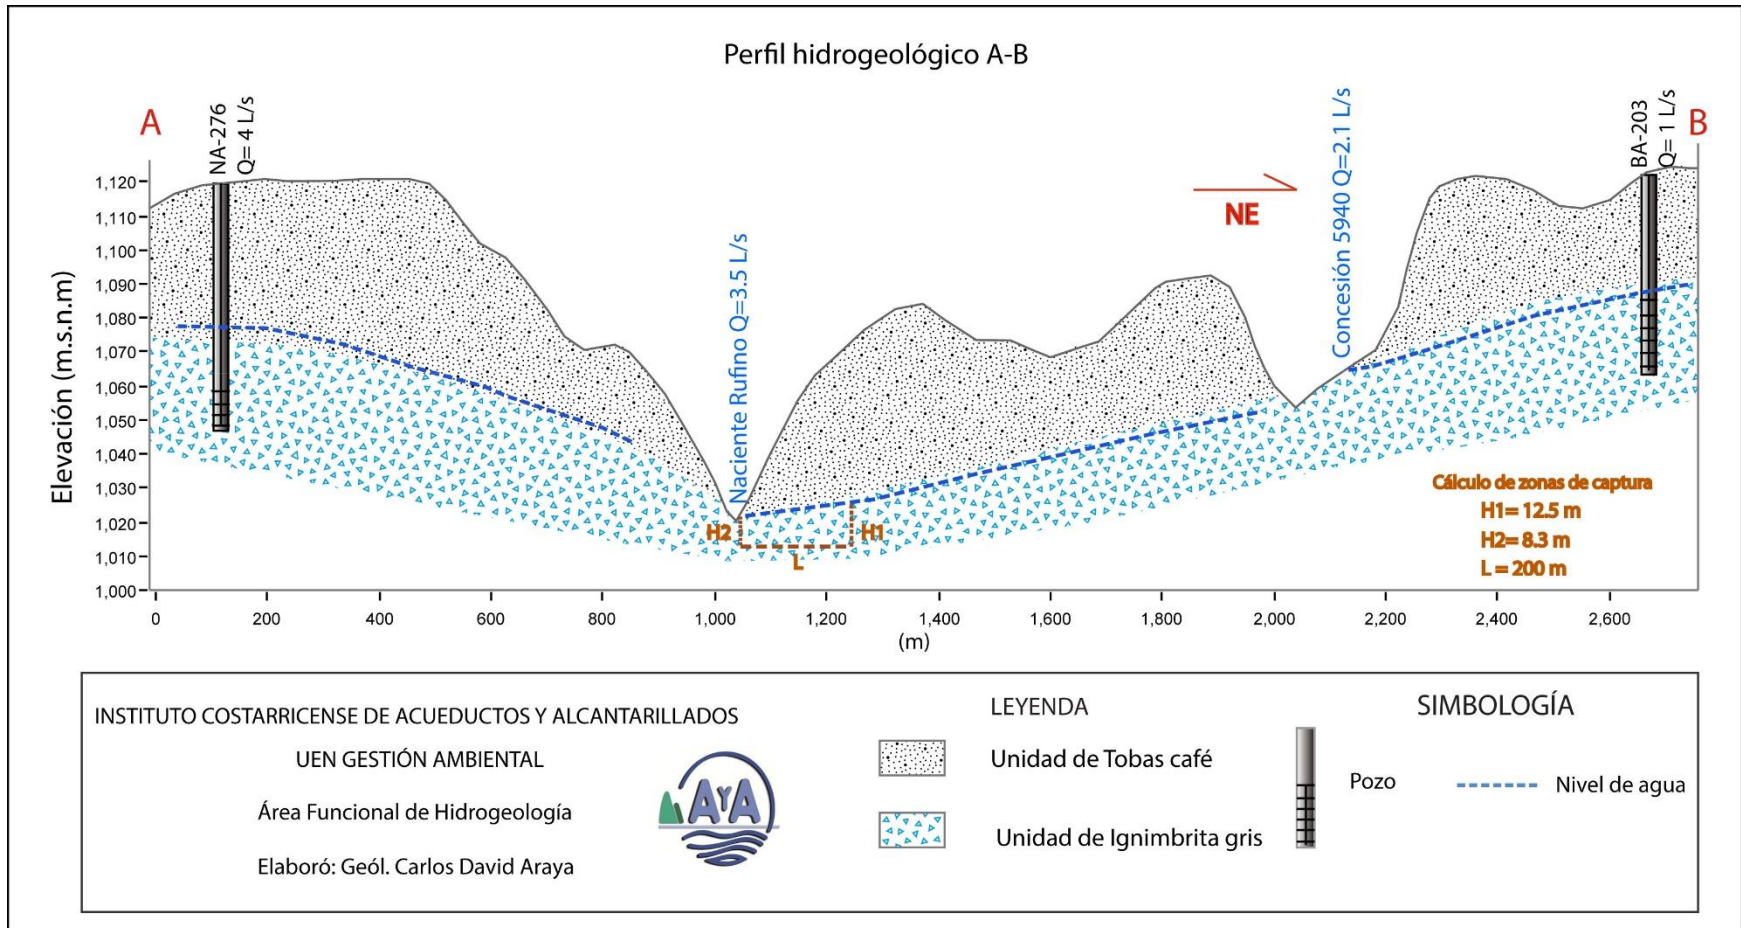
**Figura 8: Calculo de las zonas de captura, según metodología de Grubb (1993).**

h2: espesor del acuífero en un segundo punto de observación aguas arriba de la naciente= 8.3 m (**Figura 8**)

El valor obtenido para X<sub>0</sub> es de 114.7 m

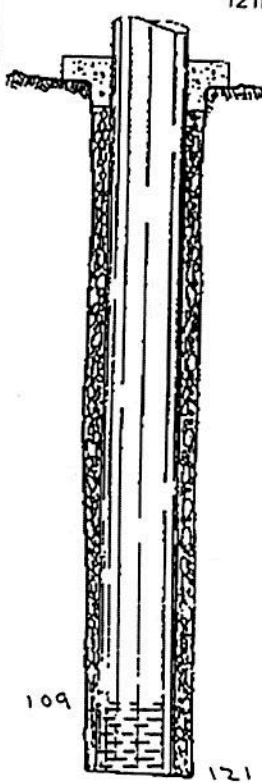
POZO No. NA-771

85 a 121 m. LAVAS Tipo andesíticas, en parte fracturadas, y parte escoreáceas. Muy fractura y de alta permeabilidad, a partir de 110 m.

PROFUNDIDAD (m)	DESCRIPCIÓN LITOLÓGICA	DETALLES CONSTRUCTIVOS	DETALLES
0	0 a 16 m. TOBA, meteorizada, coloración clara. De permeabilidad baja.	Tubería SCH-40, 180 psi. Con rejillado fabrica slot 40, con pvc sch-40, de 109 a 121m.	SELLO SANITARIO Tipo: concreto Prof.: 0-15 m.
16	16 a 85 m. IGNIMBRITA, con fiames, vidrio volcánico, cuarzo, negro. Permeabilidad media.

FILTRO DE GRAVA Tipo: grava limpia. Tramo: 15 a 121 m.
85	LAVAS, fracturadas, y en parte escoreáceas. Permeabilidad aparente alta.		DESARROLLO Tipo: bombeo Horas: 24
121			DESINFECCIÓN  CALIDAD DEL AGUA Buena.- Cristalina. LODOS/ADITIVOS USADOS No PRUEBA DE BOMBEO Equipo: bomba sumergible Profundidad (m): 117 Fecha 15 y 16 julio 04. Horas de bombeo: 24 Caudal inicial (l/s): 2,1 (33 GPM) Caudal final 1,4 l/s. Nivel inicial: 109,46 m. (msns) Nivel final: 112,85 m. (msns) ¿Estabilizado? si descenso total =3,39 Tiempo recuperación: 30 min. % recuperación: 90 % Transm. (m2/D): 40,5 Capacidad esp. 1,7 lit./seg./m.

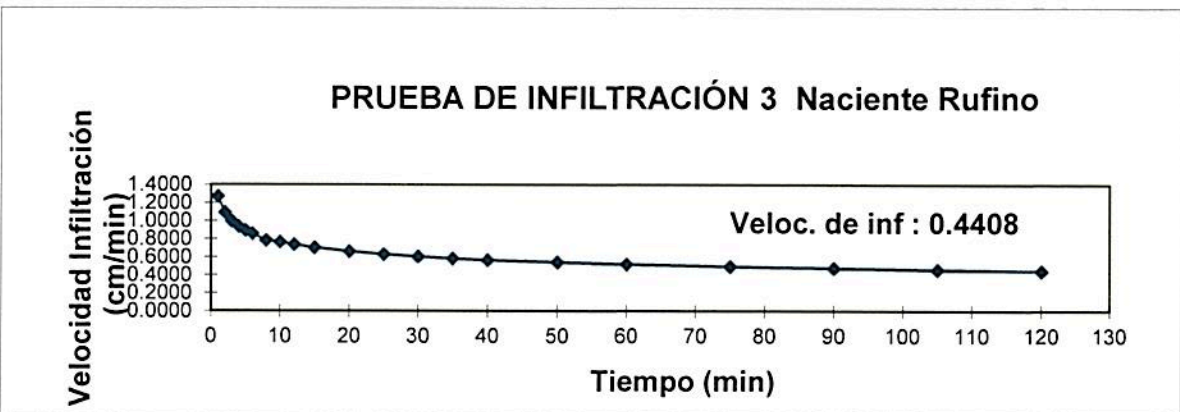
Anexo 4: Gráficos de infiltraciones

En el **Cuadro 5** se presentan los resultados de las 3 pruebas de infiltración realizadas y los gráficos de cada ensayo se adjuntan en el Anexo 4.
