INSTITUTO COSTARRICENSE DE ACUEDUCTOS Y ALCANTARILLADOS
UNIDAD DE GESTIÓN AMBIENTAL DEL RECURSO HÍDRICO
ÁREA FUNCIONAL DE HIDROGEOLOGÍA

ESTUDIO HIDROGEOLÓGICO

**DETERMINACIÓN DE LA ZONA DE PROTECCIÓN DE LA NACIENTE UBICADA EN CANOAS,
SECTOR DE MILLA FRONTERIZA**

SETIEMBRE, 2016.

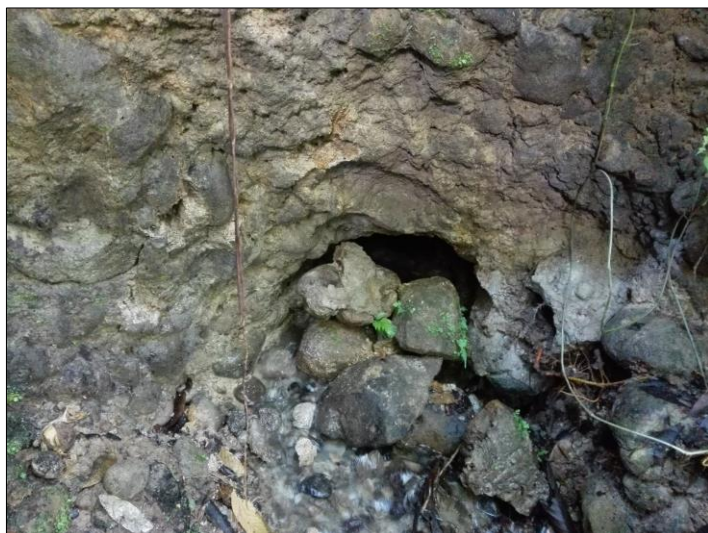
Fotografía 1: Naciente, coordenadas

279334N /589977E.

En el Cuadro 1, se presentan las principales características de las nacientes cartografiadas en la zona de estudio (Fotografía 1).

Dichas nacientes no son usadas para abastecimiento público. La Naciente 1 cuenta con una tubería que capta agua, la cual es usada para riego de la propiedad. Durante la inspección el Sr. Gregorio Carrillo, quien trabaja como cuidador en el inmueble se encontraba presente el día de la visita y facilitó información de la naciente.

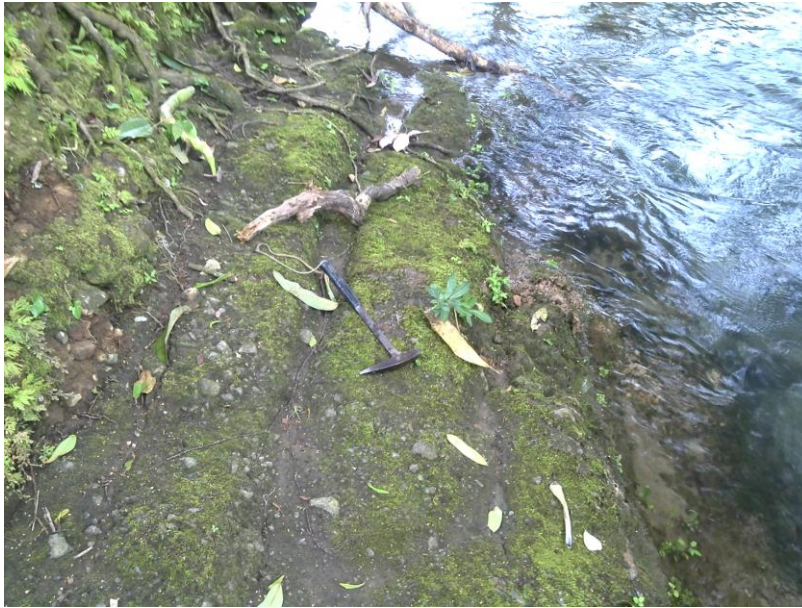
Fotografía 2: Conglomerados brechosos del debris flow basculados en la quebrada Abuelo, coordenadas 279698N y 588806E.

En el trabajo de campo se identificó estratos del debris flows fracturados y alineados con buzamiento $105^\circ/85^\circ$, asociados a fallas geológicas del tipo rumbo (indiferenciado) que han basculado el depósito en su posición natural. Se pueden observar aguas abajo del puente de quebrada Abuelo (Fotografía 2).

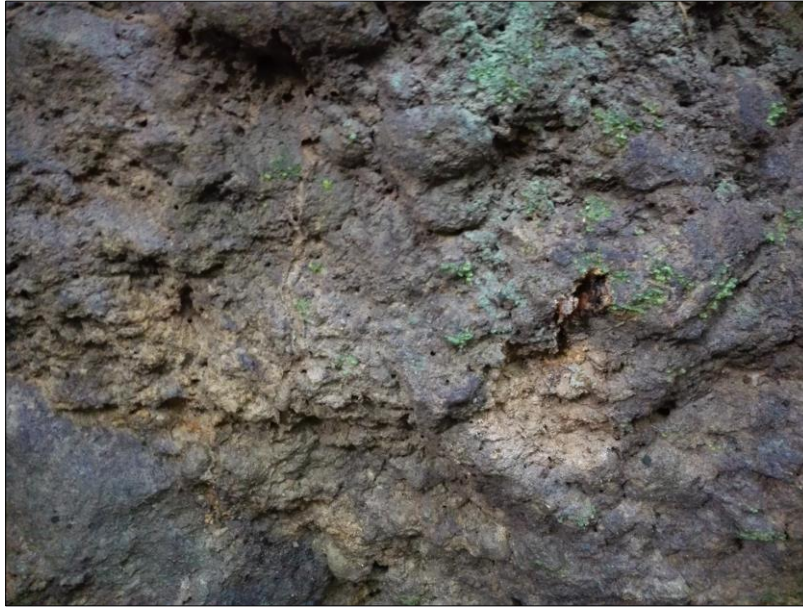
Fotografía 3: Debris Flow

meteorizados, coordenadas 279331 N y 589977E.

La consistencia es de una brecha – conglomerádica consolidada con un espesor meteorizado que varía de 30 cm hasta 9 metros en algunos casos. Para el área comprendida entre la Naciente 1 y el tanque Nelson, el espesor máximo de no saturado es de 8,3 m según registro de perforaciones SPT realizados por Castro & De La Torre en 2013.

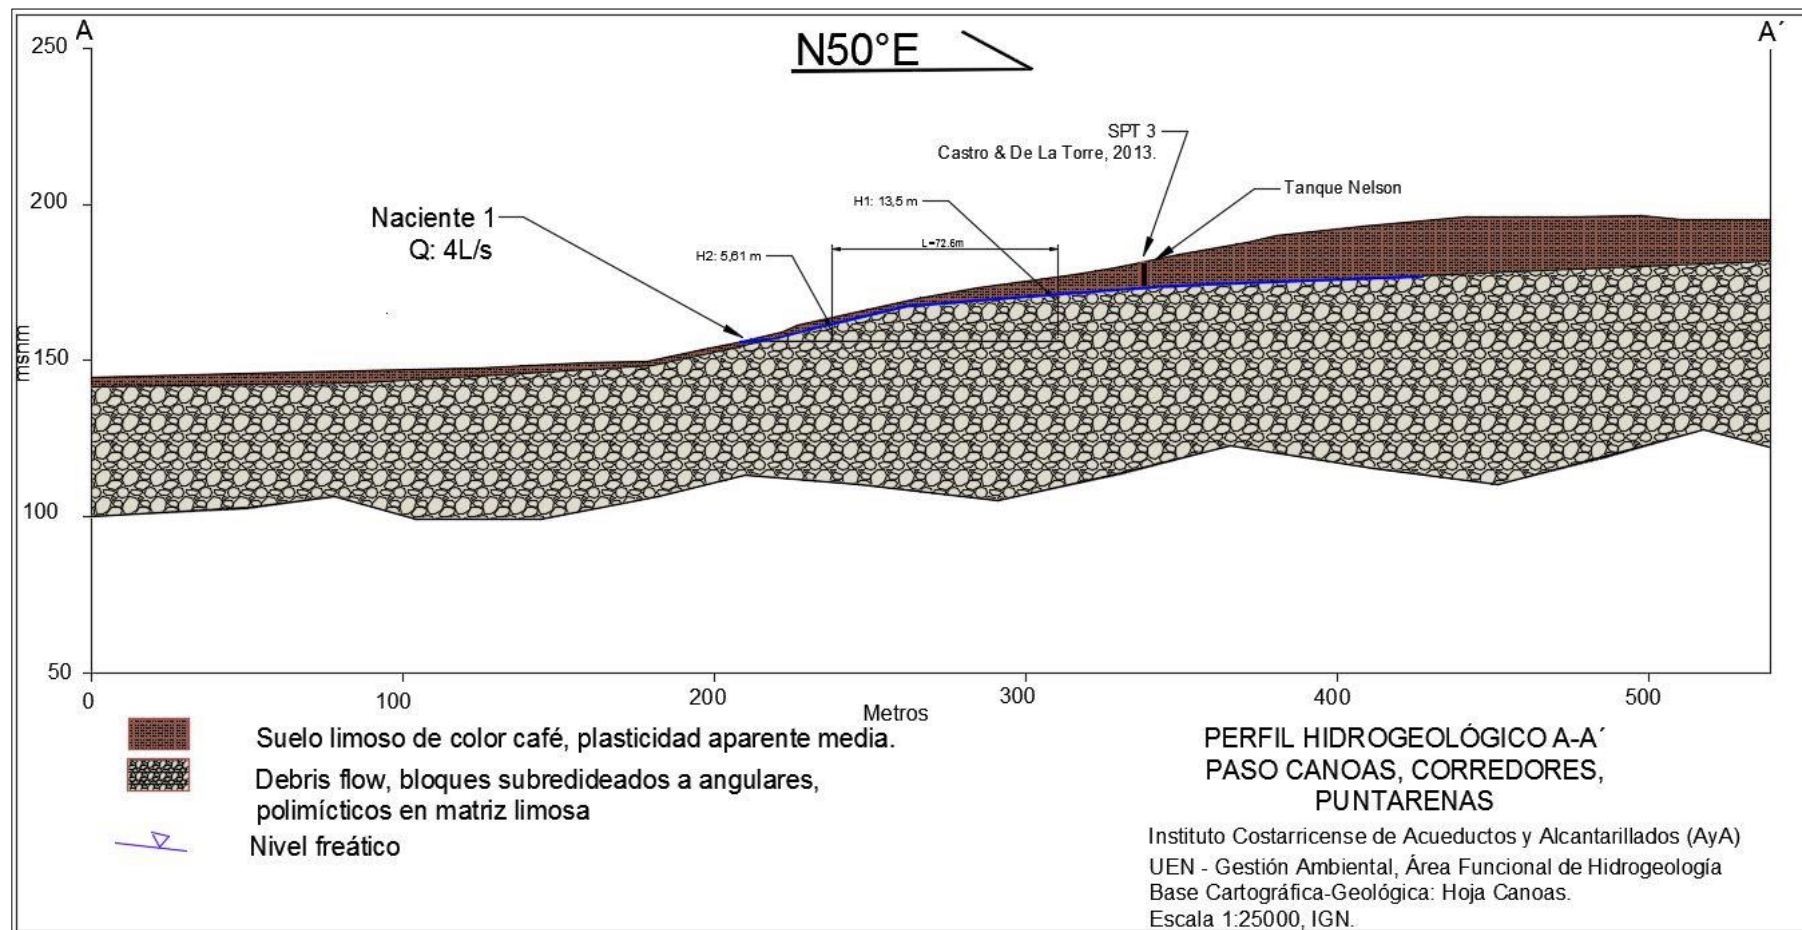
Figura 5: Perfil hidrogeológico del área de estudio.

dada por las fracturas del macizo (Figura 4). Corresponde con un acuífero libre cubierto por un suelo de textura limosa de espesor máximo de 8,3 m en el Tanque Nelson (Figura 5). En el estudio de suelos realizado por Castro & De La Torre (2013), denominado “*ACUEDUCTO INTEGRADO DE CORREDORES*”, *UBICADO EN CANOAS, CORREDORES, PUNTARENAS*”, mediante contratación directa N° 2012FTS – 00259 – PRI, se indica que en las 3 perforaciones SPT hechas en el sector del Tanque Nelson no se encuentra el nivel freático hasta la profundidad explorada de 8,3 m (Figura 4 y Figura 5).

Conociendo la elevación de los manantiales en la zona de estudio, y considerando que la elevación del nivel del agua subterránea es igual a la elevación del manantial, se procedió a dibujar las líneas isofreáticas del acuífero. Los manantiales se encuentran en los depósitos de debris flows y afloran debido a que por procesos erosivos la cobertura de suelo se ha removido y ha dejado expuesto el techo del acuífero (Figura 5).

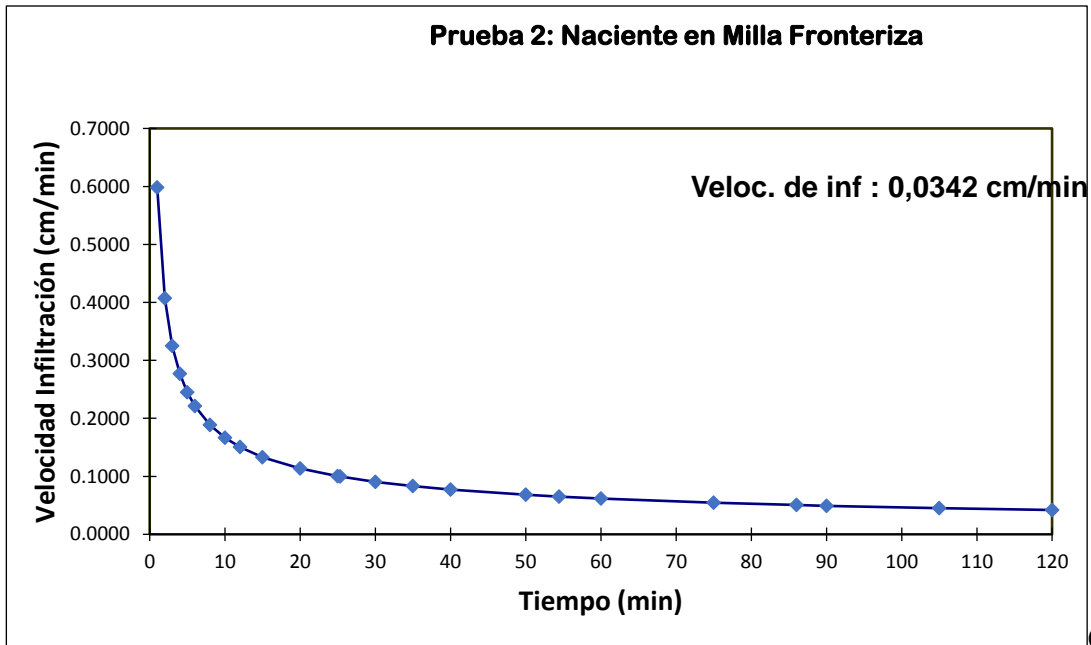
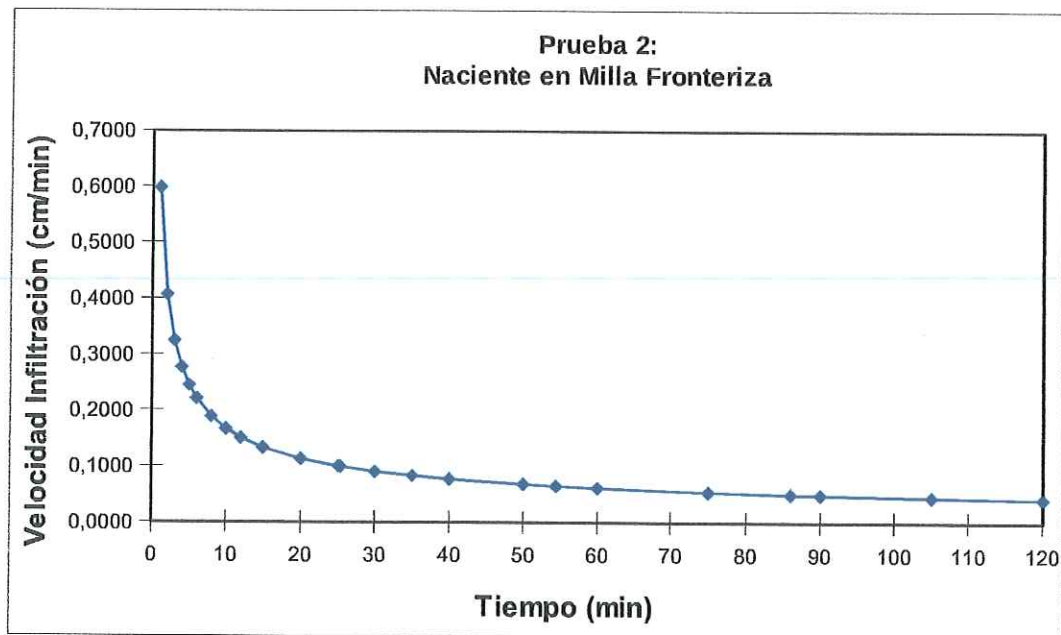
Gráfica 2:

Prueba de infiltración 2.

Para asignar un valor de permeabilidad representativo de la zona no saturada se tomó el valor promedio de las pruebas de infiltración, siendo de 0,612 m/d.

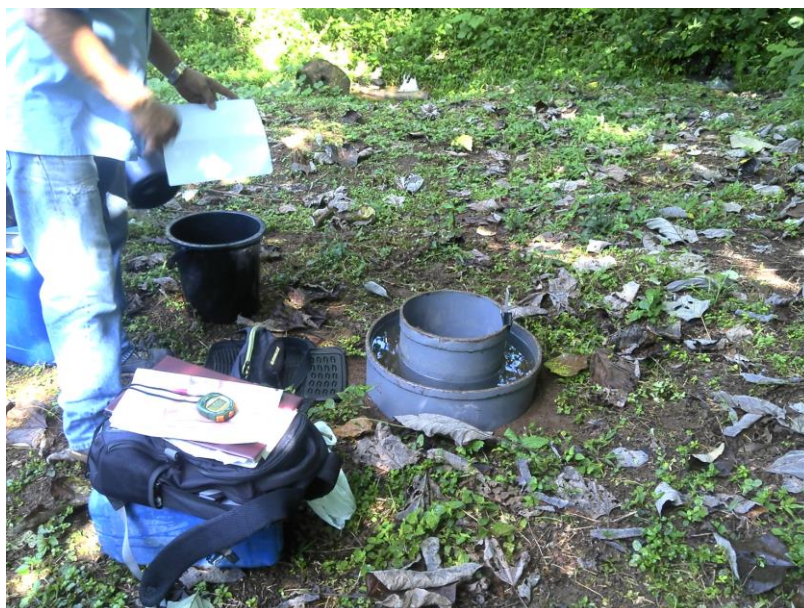
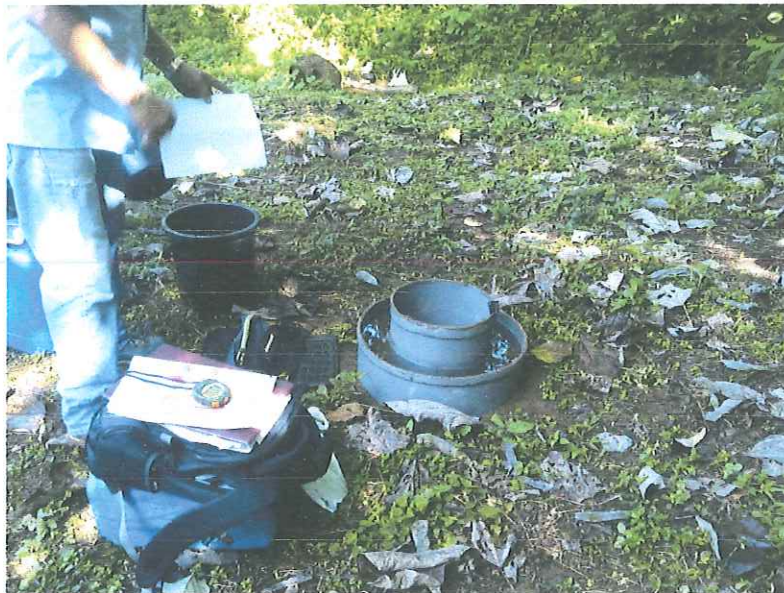
Fotografía 4: Prueba de infiltración 1, coordenadas 279420 N y 590103 E.

Para conocer las características de los materiales que cubren al acuífero se hicieron 3 pruebas de infiltración directamente sobre el terreno. La textura del suelo es limosa, con variaciones en los tonos de café a beige. Las pruebas de infiltración se ubican en la Figura 4.

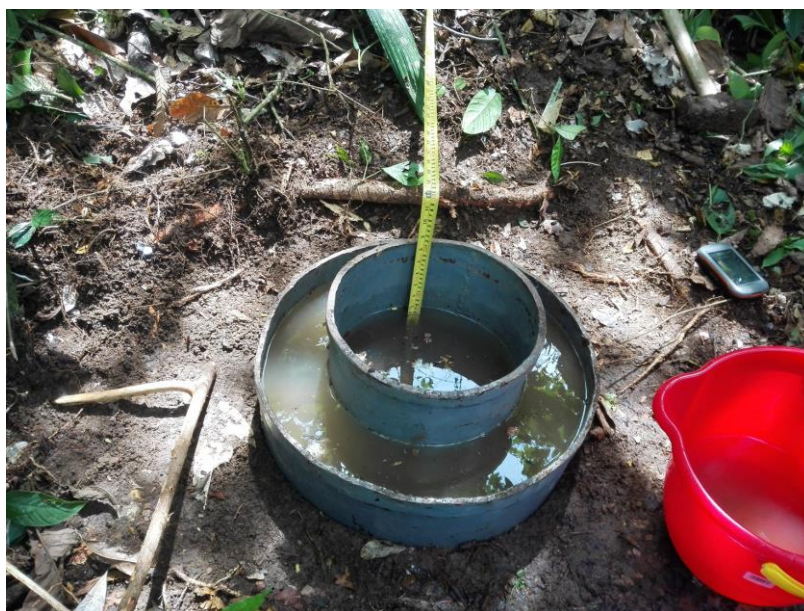
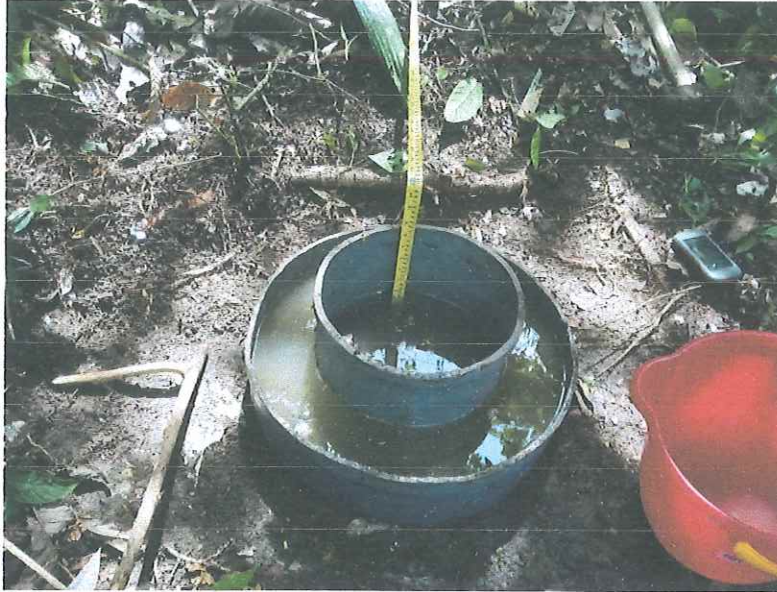
Fotografía 5: Prueba de infiltración 2, coordenadas 279350 N y 589983 E.

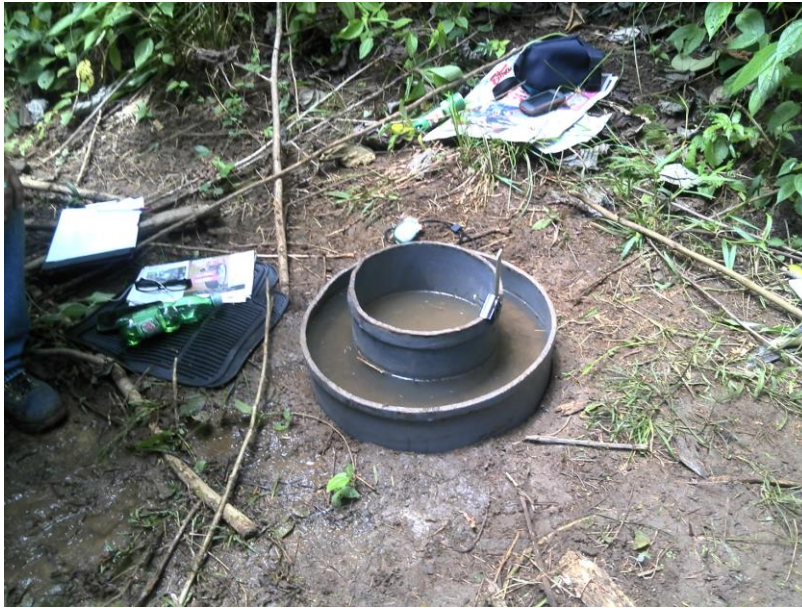
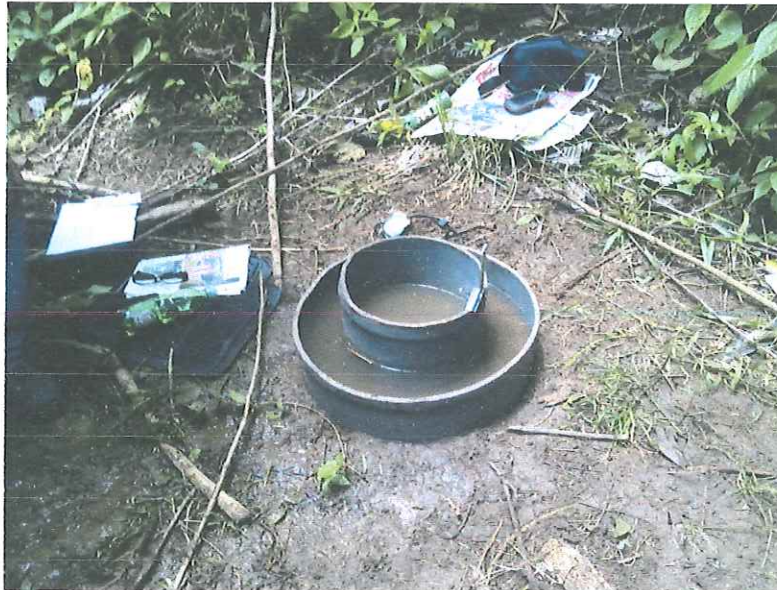
Fotografía 6: Prueba de infiltración 3, coordenadas 279410 N y 590,049 E.

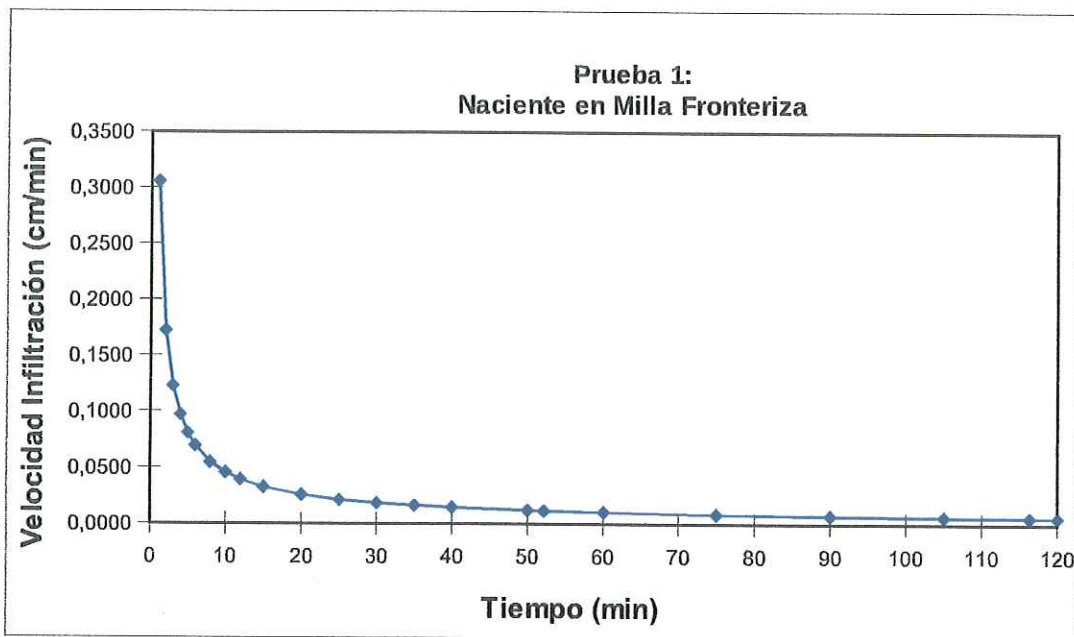
Gráfica 1:

Prueba de infiltración No. 1.

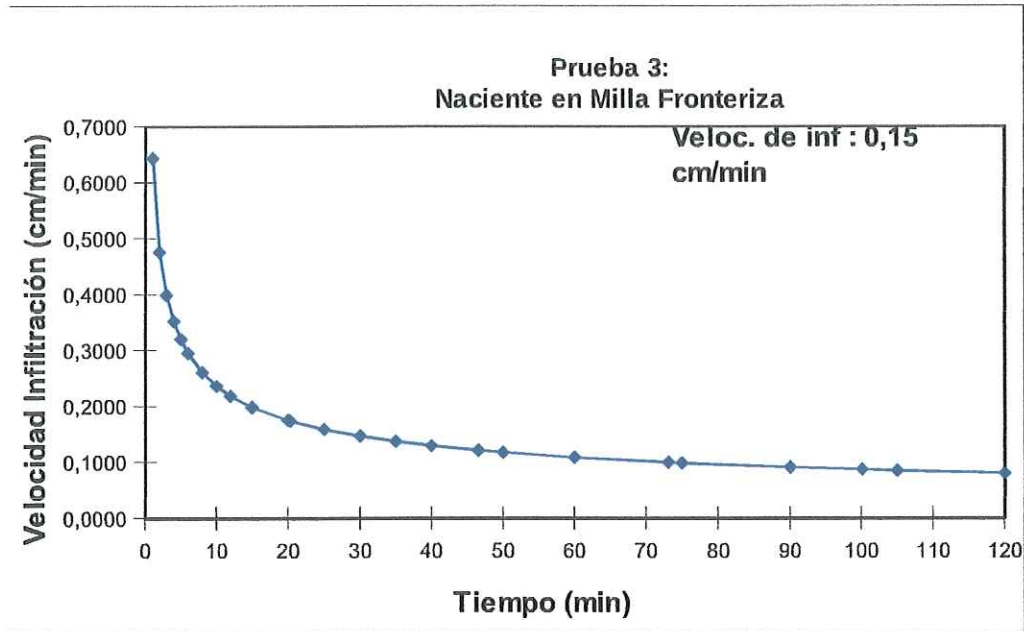
Gráfica 3: Prueba

de infiltración 3
