INFORME DE LA CONTRATACIÓN DIRECTA

N° 2015 CDS-00021-PRI, AYA

***PARA LA DEFINICIÓN DE LA ZONA DE PROTECCIÓN DE
TRES POZOS EN FILADELFIA, GUANACASTE***

Setiembre, 2015

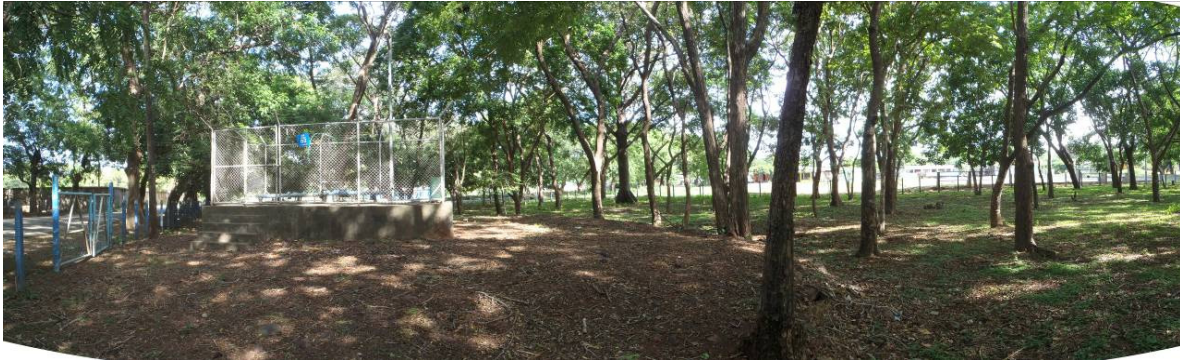
Fotografía 1. Vista de las planicies aluviales en la periferia de los pozos y Filadelfia (366197E - 269545N). A la derecha se ubica el Pozo 2 y área periférica.

El río Tempisque fluye de nor-noroeste a sur-sureste a su paso por el este de la ciudad de Filadelfia, y ha acumulado una planicie aluvial de 20 km o más de ancho (Figura 4, Fotografía 1, Fotografía 2 y Fotografía 3). La ciudad se protege del río a través de un dique en la margen derecha a la altura de la ciudad de Filadelfia. (Fotografía 4).

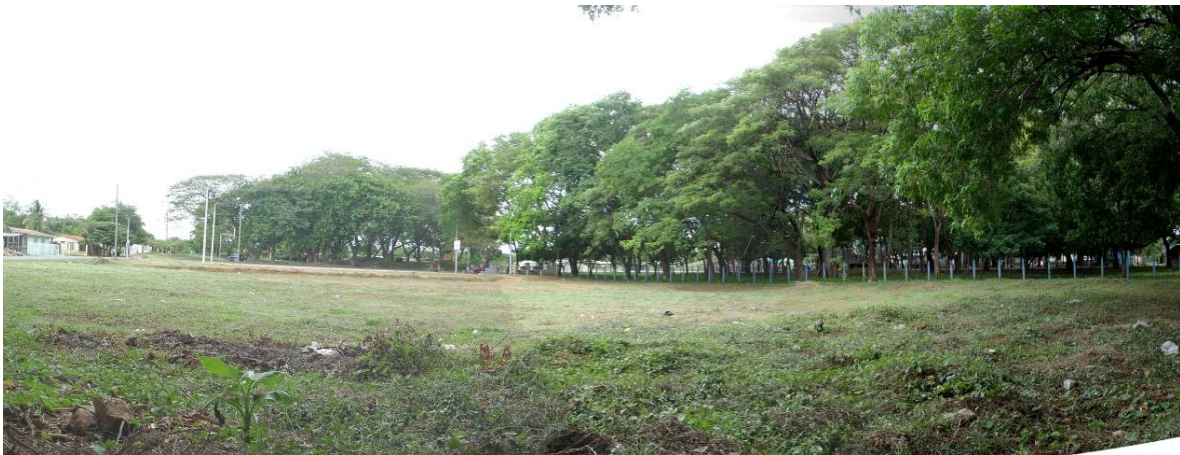
Fotografía 2. Vista de las planicies aluviales en la periferia de los pozos y Filadelfia (366139E - 269590N). El área de los pozos en vista hacia el sur.

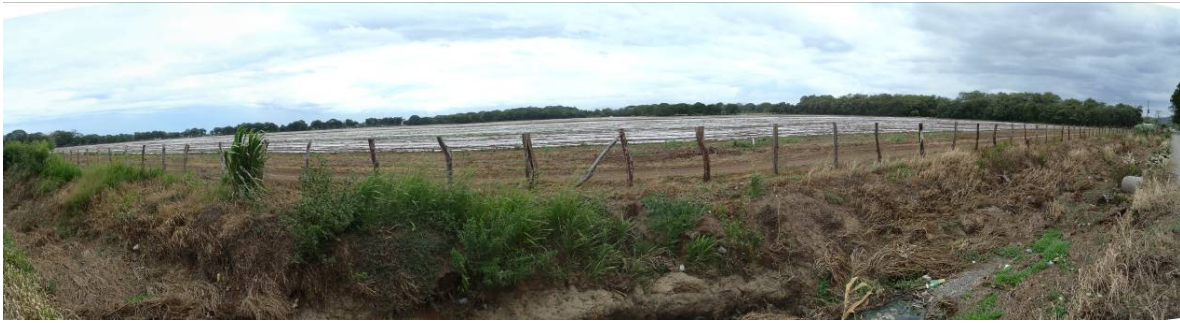
Fotografía 3. Vista de las planicies aluvionales en la periferia de los pozos y Filadelfia. La zona de la antigua pista de aterrizaje de Filadelfia, al borde sur de la ciudad (366501 E - 269385 N).

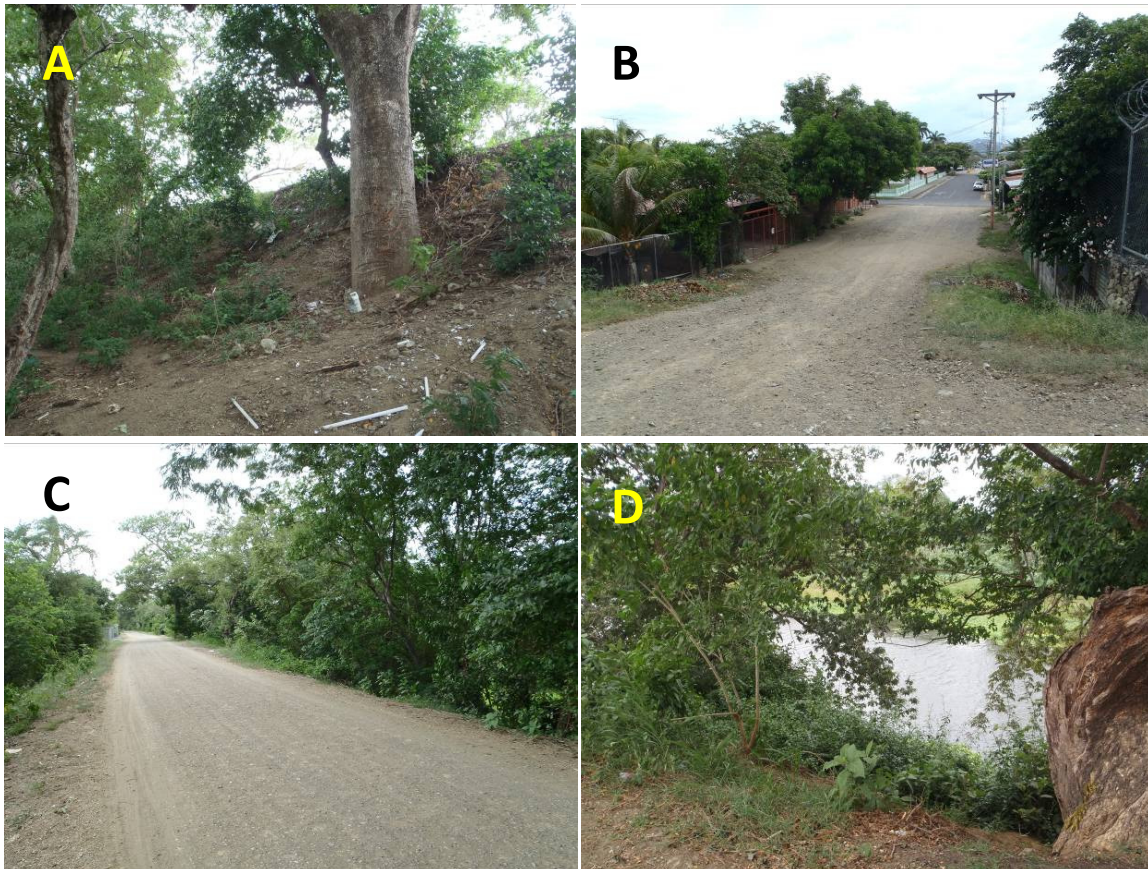
Fotografía 4. A; Vistas del dique que bordea la margen derecha del río Tempisque (367004 E - 269618 N), y B; bordea el oriente de la ciudad de Filadelfia (367086 E - 269535 N). C; Está construido sobre el aluvión, tiene paso de carretera (366936 E - 269652 N), y D; mira al río directamente (367107 E - 269554 N).

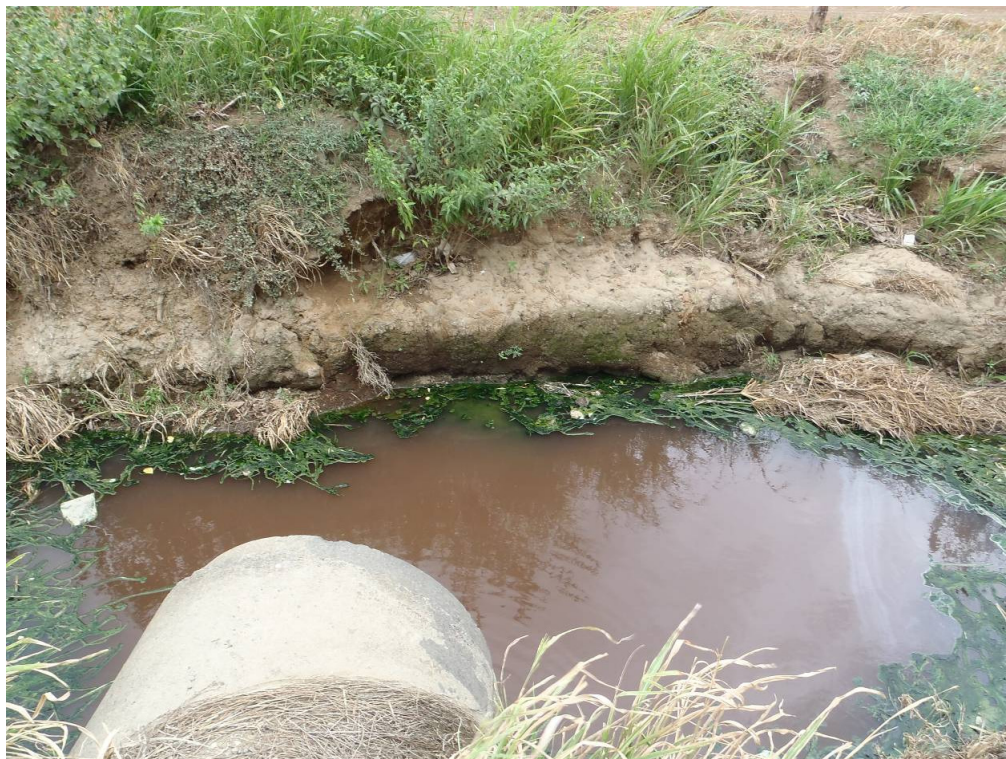
Fotografía 5. Horizontes limo-arcillosos y hasta arenosos finos, aflorantes al sur de la ciudad, en corte de canal (366590 E - 269399 N).

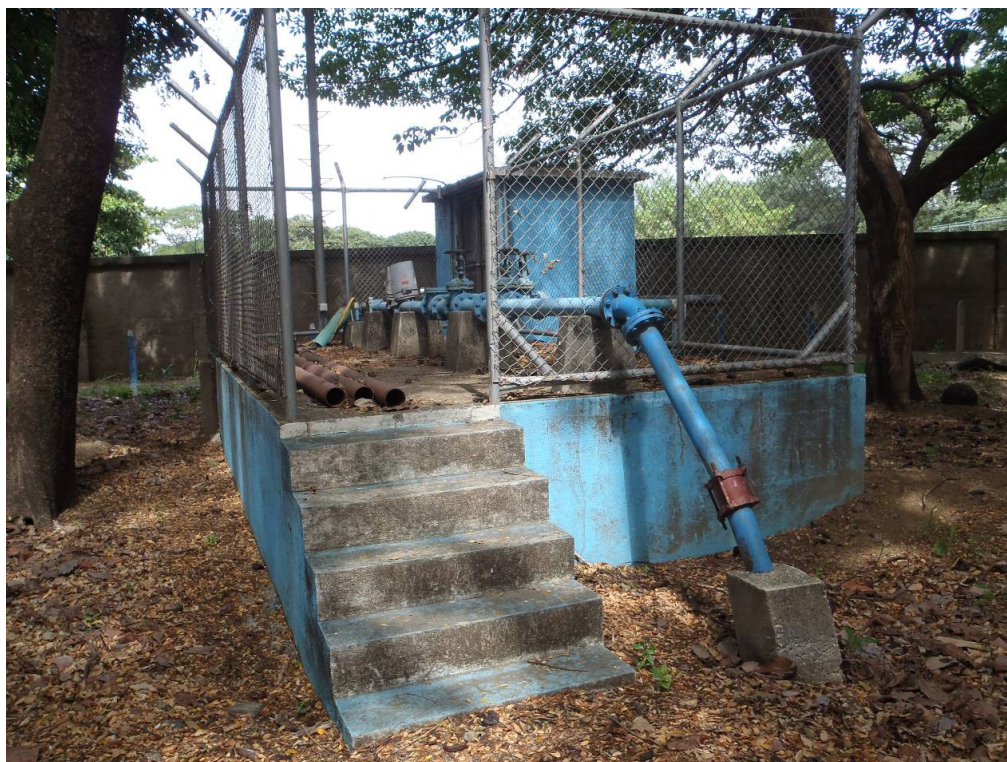
Fotografía 10. Pozo 3 sin uso por el momento. Filadelfia. 366156 E – 269494 N.

Los pozos en estudio se presentan en el siguiente cuadro y se ilustran desde la Fotografía 6 hasta la Fotografía 11:

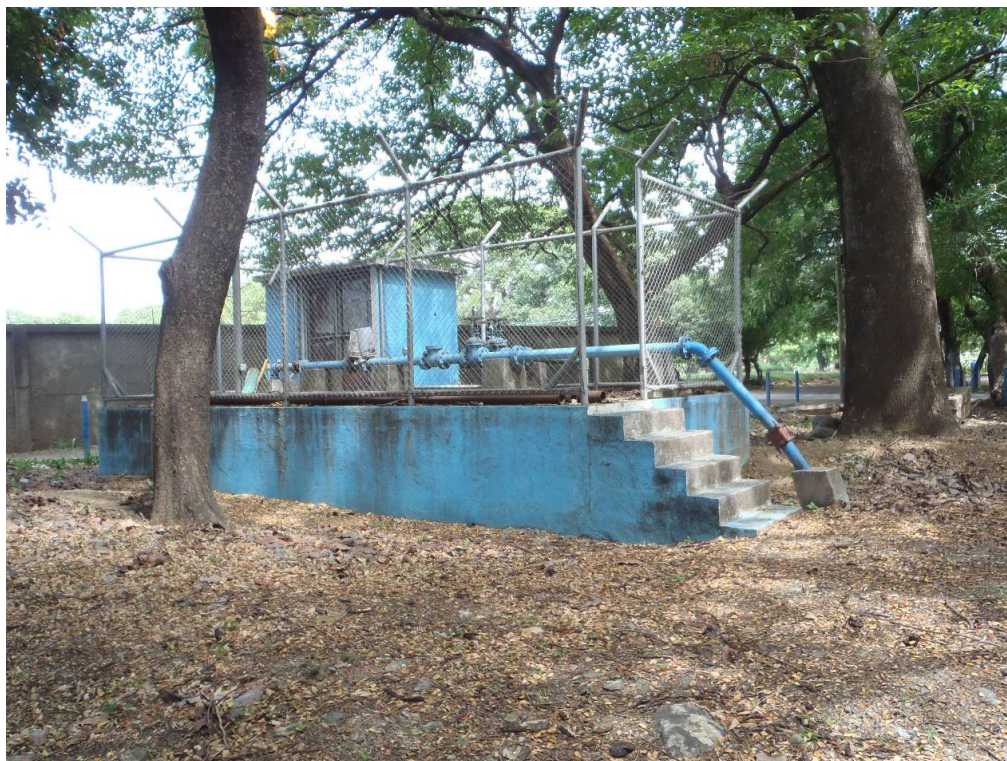
Fotografía 11. Pozo 3 sin uso por el momento, Filadelfia. 366156 E – 269494 N.

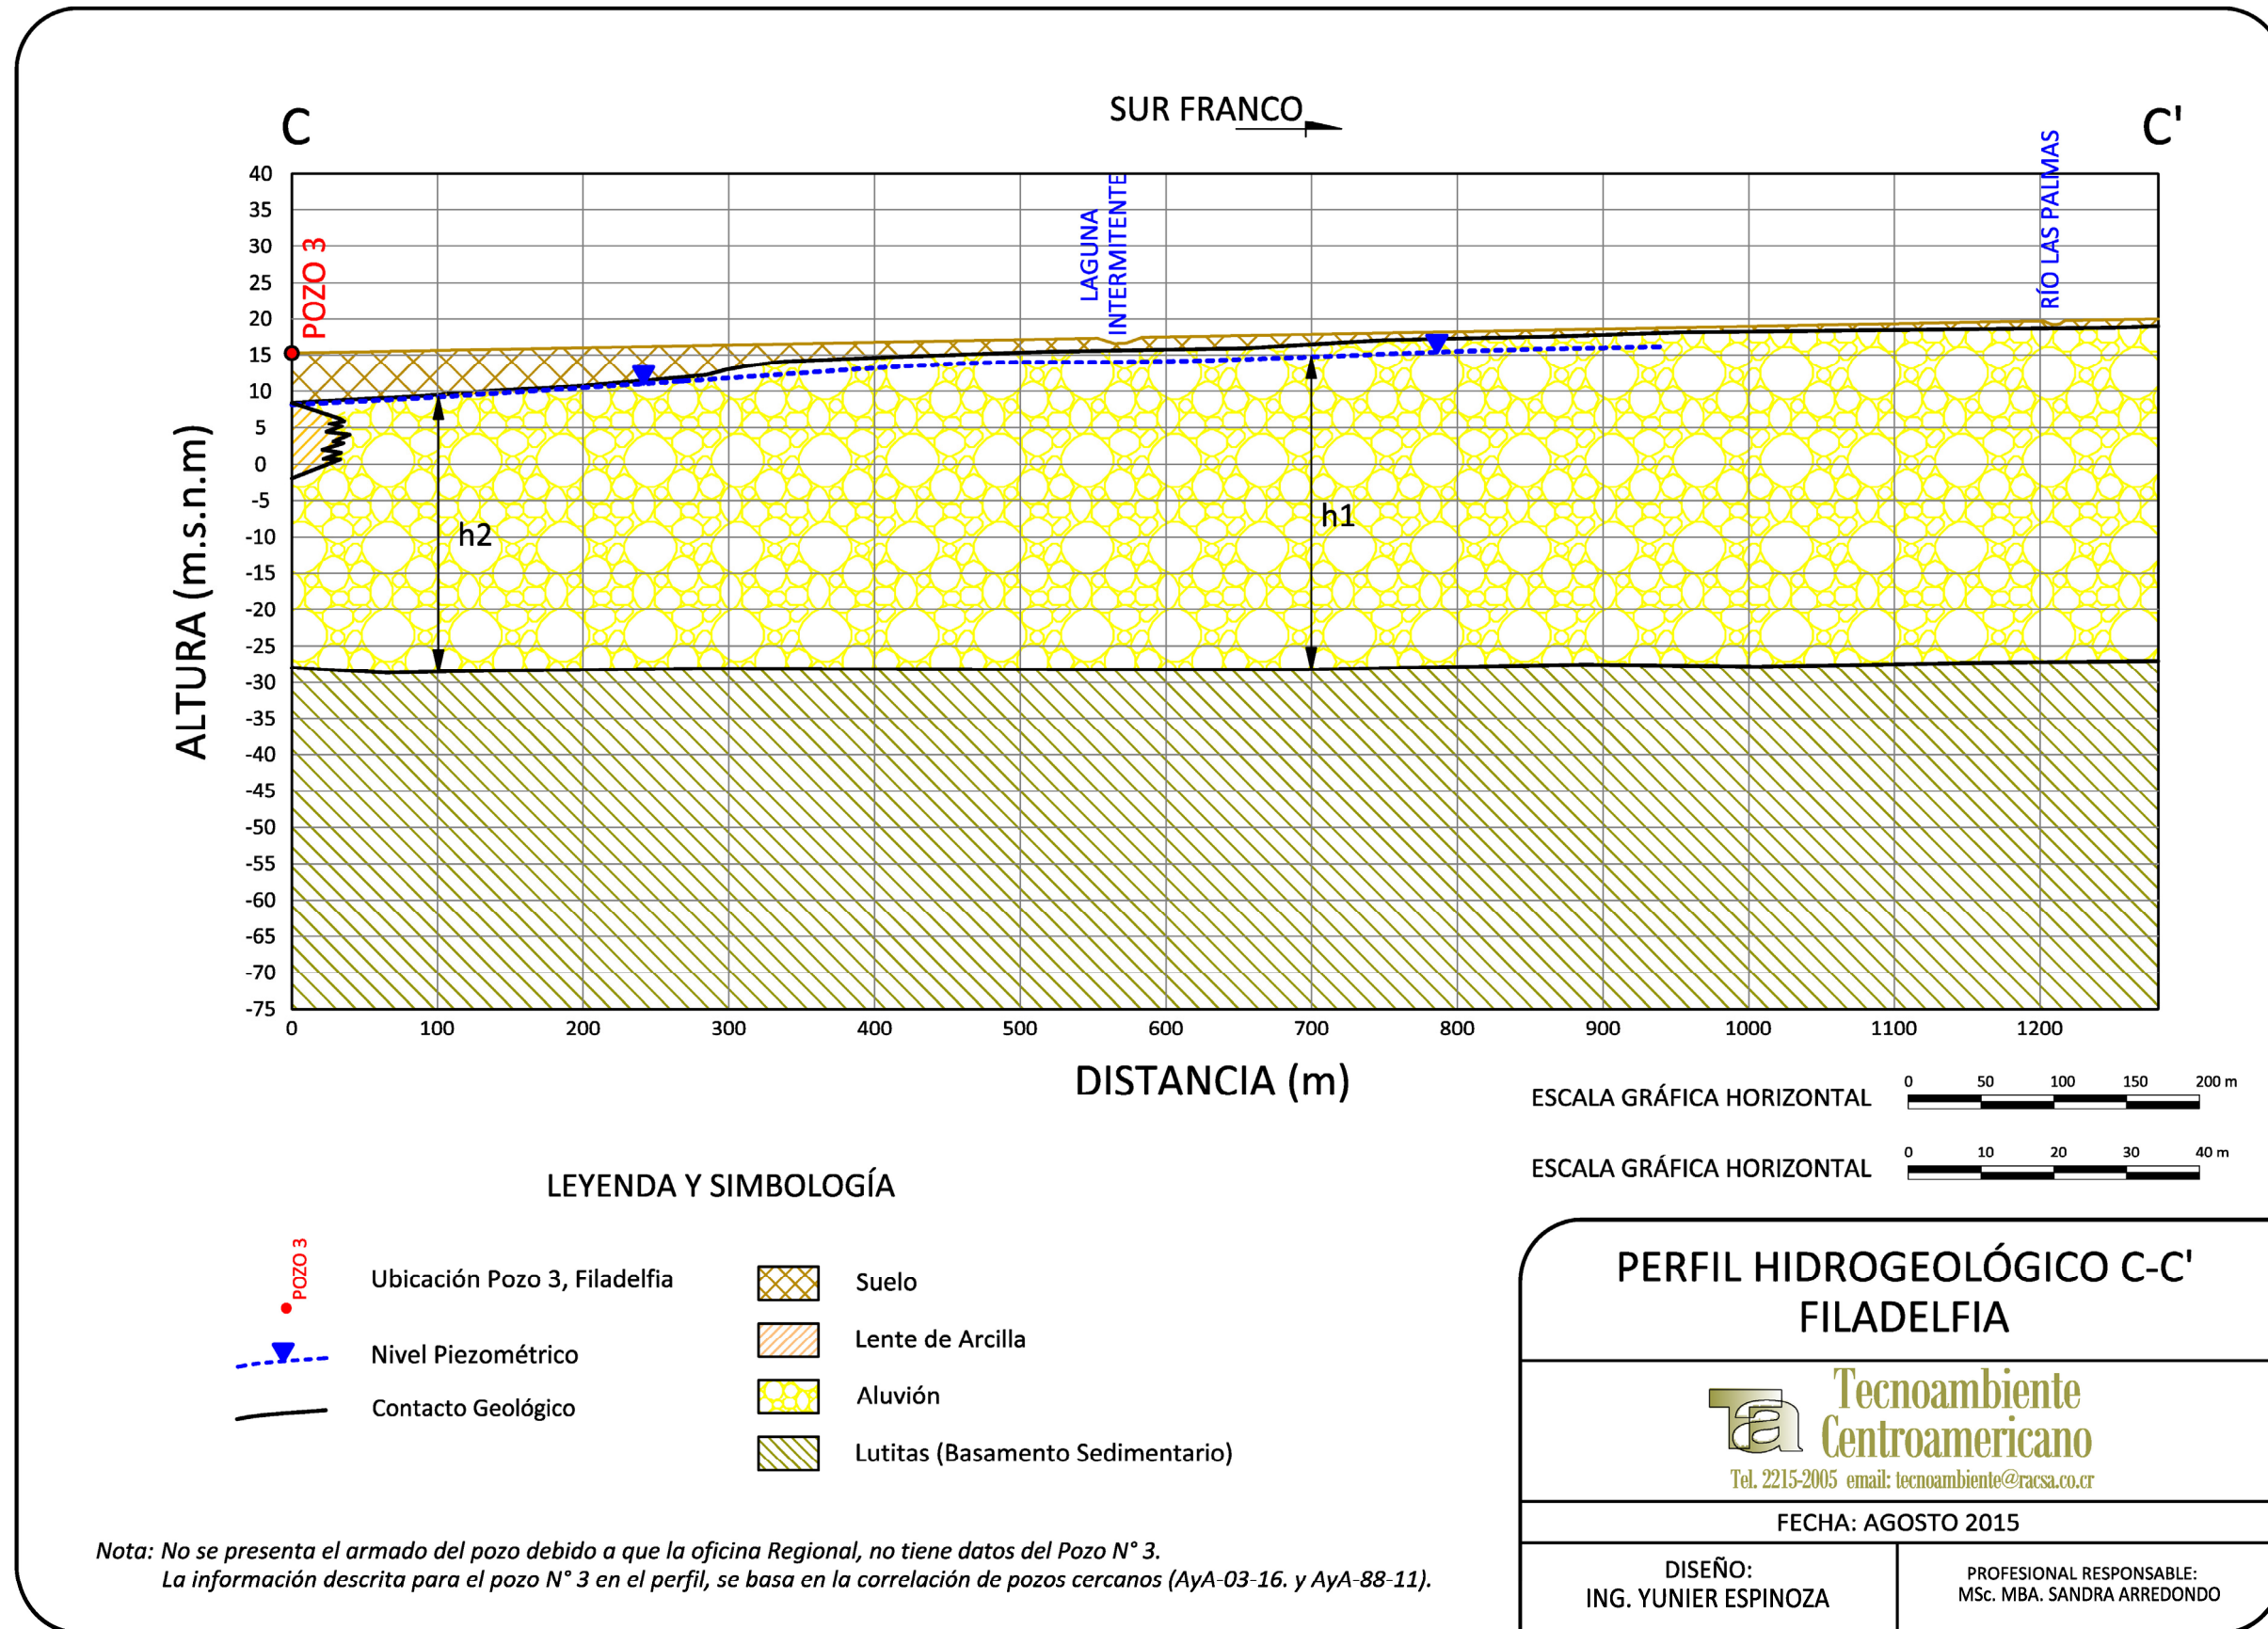
Figura 11. Perfil hidrogeológico C-C'.

El mapa Hidrogeológico de la zona de estudio se presenta en Figura 7 y el mapa hidrogeológico detallado de los pozos analizados se presenta en la Figura 8, adicional a ello presentando la ubicación de los perfiles hidrogeológicos. Con base en lo anterior y en el mapeo de campo, se elaboraron los perfiles hidrogeológicos A-A', B-B' y C-C', presentes en la Figura 9, Figura 10 y Figura 11 respectivamente.

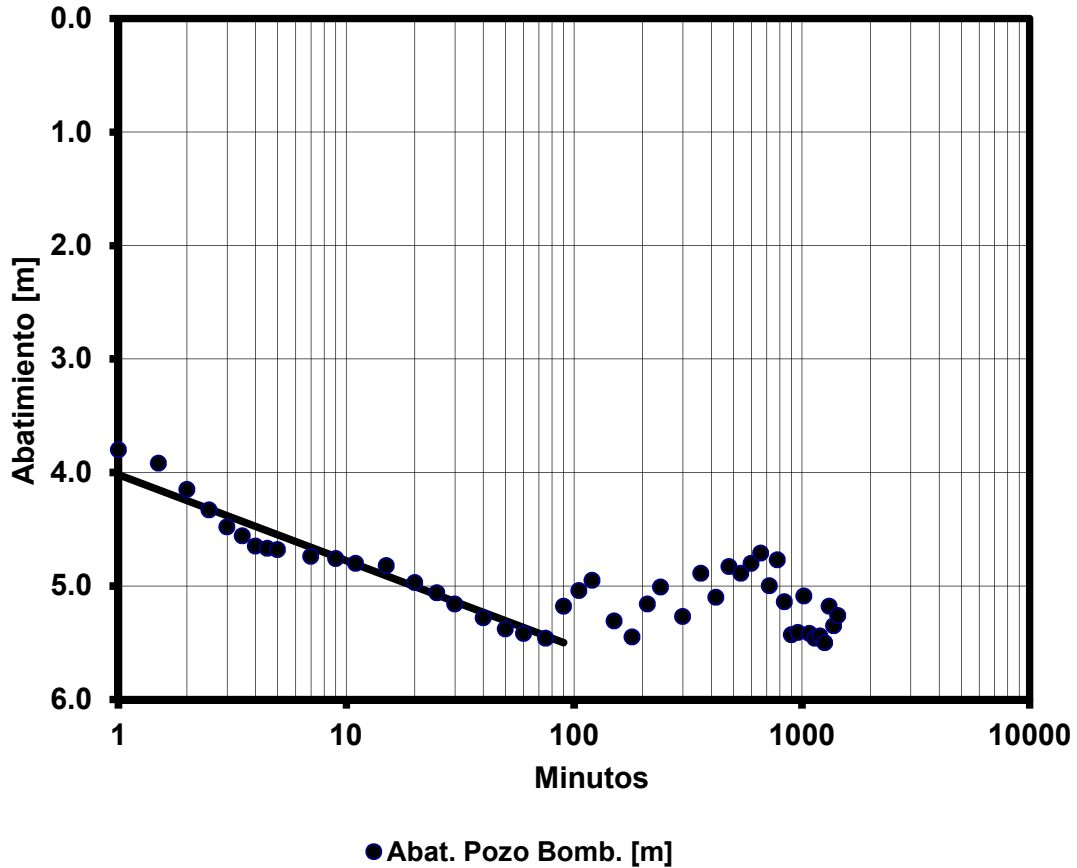
PRUEBA DE BOMBEO
ABATIMIENTO- POZO DE BOMBEO
Filadelfia de Carrillo Gte.

T [m²/día] = 208.96
S = 9.87E-05

Nivel Estático [m]= 7.10
Q [lps] = 10.00

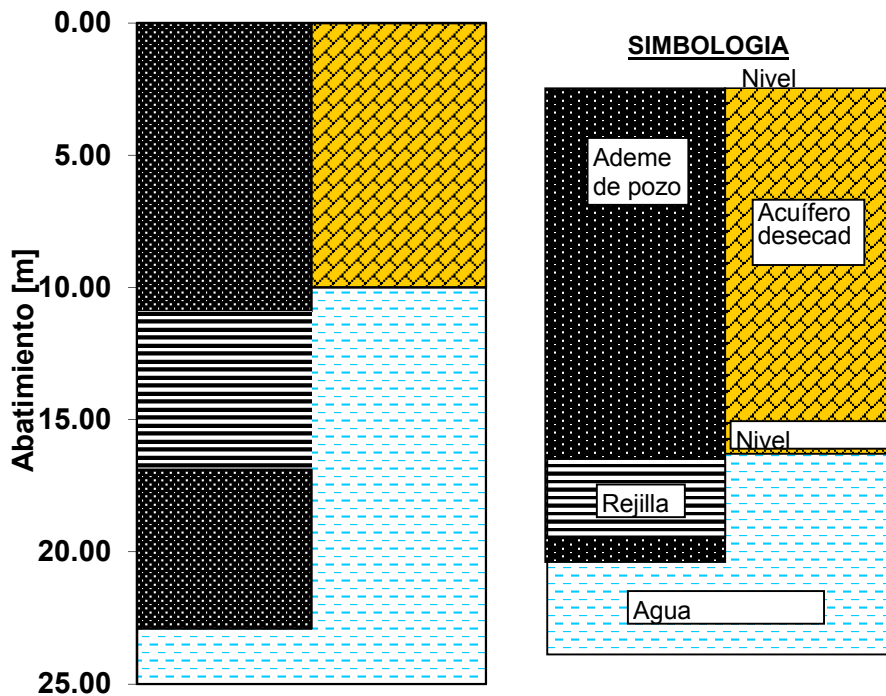
Nivel de abatimiento máximo permisible [m] = 10.00
Caudal de explotación [lps] = 12.84
Abatimiento de caudal de explotación [m] = 10.00
Tiempo de bombeo continuo [hrs] = 72

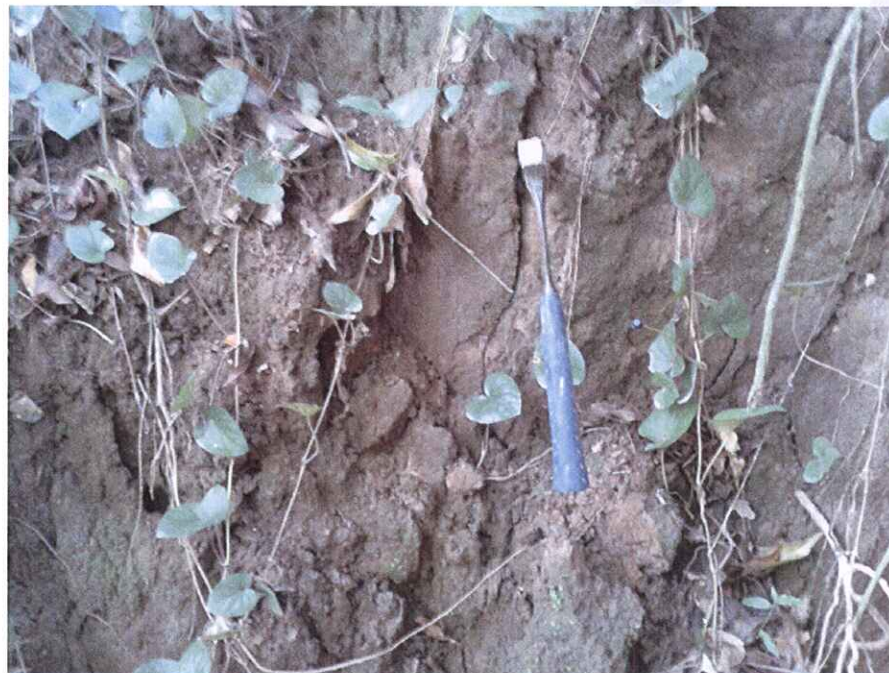
Foto N°1. Materiales observados en los alrededores del sitio

El material observado en las cercanías en el cauce del río Las Palmas se trata de un limo arcilloso café con algo de arena y clastos gravosos flotantes aislados (Foto N° 1).

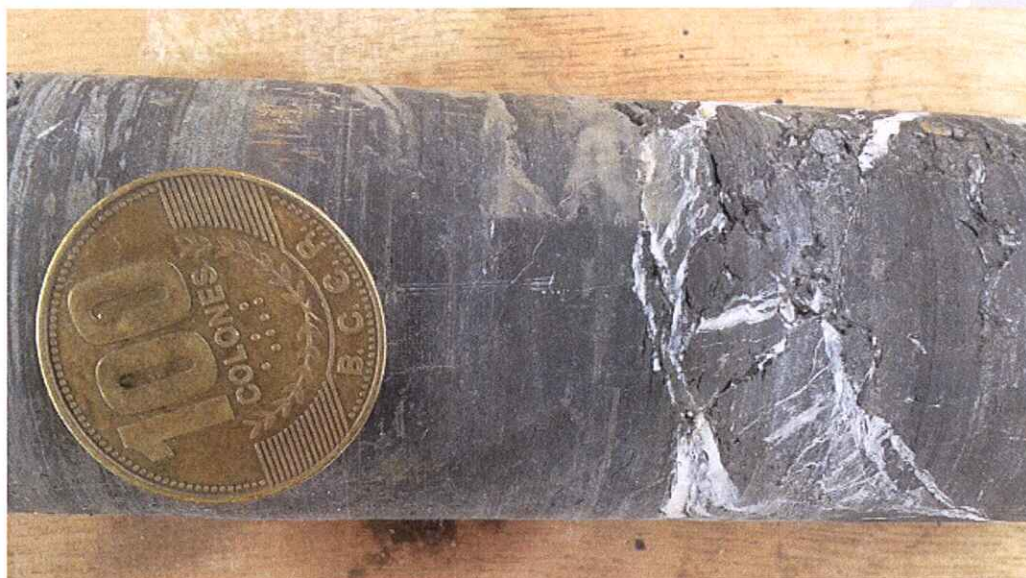
Foto N°2. Núcleo de perforación tramo 48,70 m – 49,50 m (Lutita con vetas de calcita).

Tramo 43,20 m – 103,00 m: Lutitas negras carbonatadas con presencia de vetillas color blanco de calcita (Foto N°2), con intercalaciones de areniscas (Foto N°3). Se observan muy fracturadas y en algunos sectores muy deleznales.

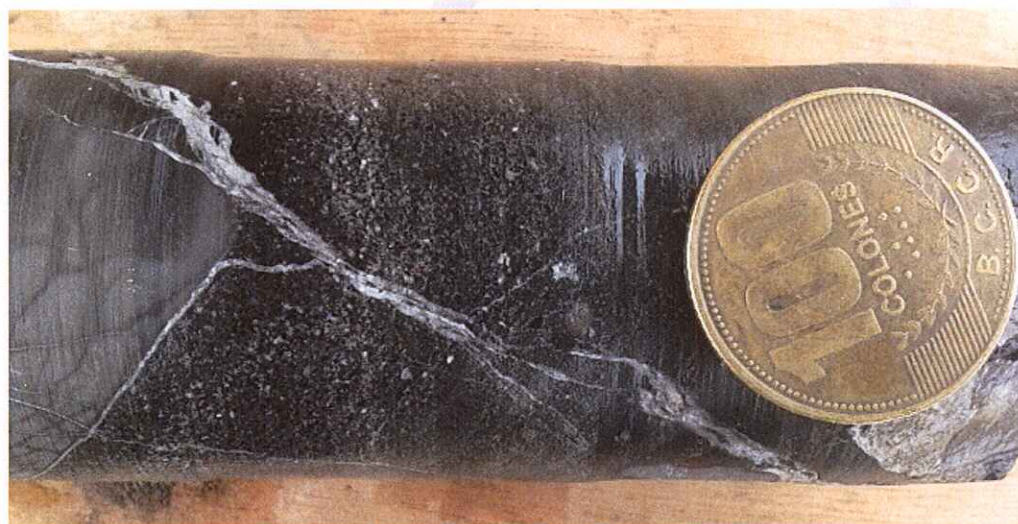
Foto N°3. Núcleo de perforación tramo 78,45 m – 79,95 m (Lutita intercalada por lente de arenisca).

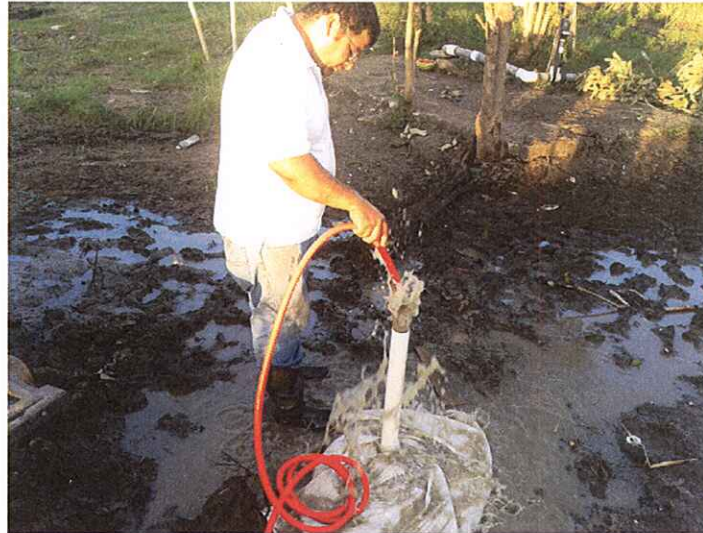
Foto N°6: Imagen del proceso de lavado del piezómetro.

El desarrollo y limpieza del piezómetro se ha dado sin mayor complicación con una primer soplada de 3,5 horas el día 13 de mayo y una segunda soplada de 4,5 horas el día 14 de mayo, después del cual se ha logrado que el agua sea expulsada prácticamente limpia, aunque al principio salía bastante sucia con coloración grisácea (Foto N°6).

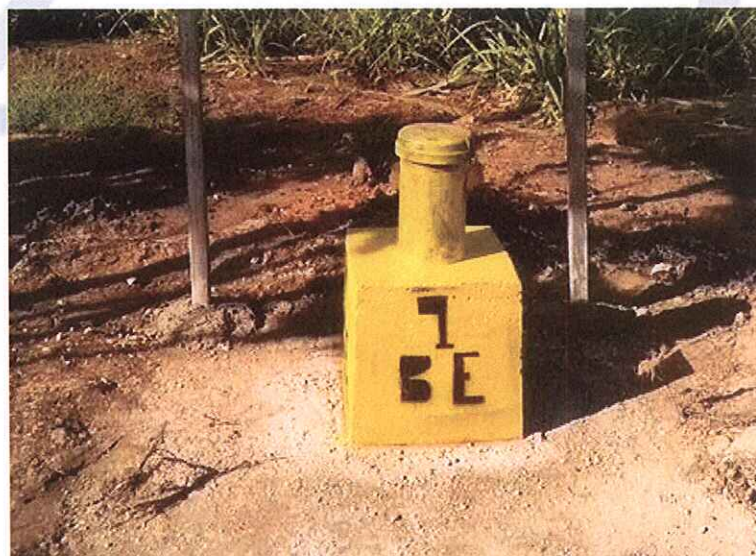
El piezómetro ha quedado finalizado con la construcción de un brocal de 40 cm x 40 cm x 40 cm; y un tubo con tapón de hierro y candado que alcanza los 70 cm de altura con una identificación observable (Foto N°7).

Foto N°7: Imagen del piezómetro terminado.

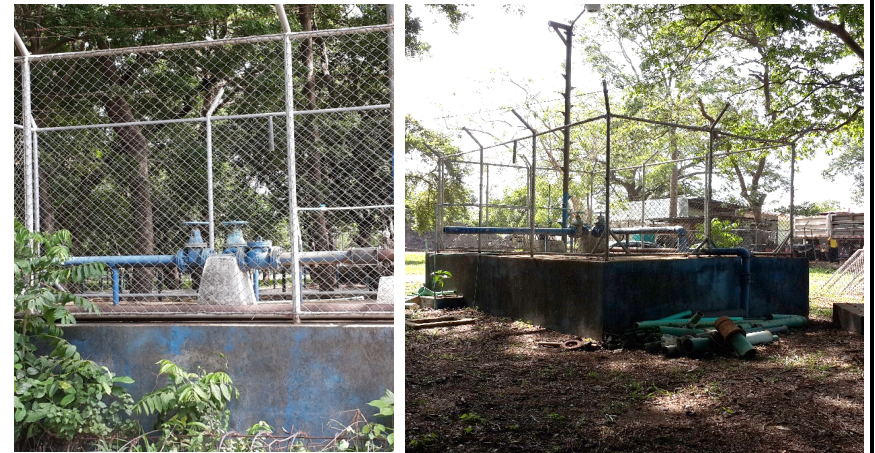
GRÁFICO PRUEBA DE BOMBEO POZO 1 (03-16)

Constante	0.183
q (l/s)	10
Q (m³/día)	864.00
S1	11.86
S2	12.6
ΔS	0.74
T (m²/día)	213.66

ANÁLISIS PRUEBA DE BOMBEO POZO 1 (03-16)
