UNIDAD DE GESTIÓN AMBIENTAL DEL RECURSO HÍDRICO
ÁREA FUNCIONAL DE HIDROGEOLOGÍA
ESTUDIO HIDROGEOLÓGICO: CÁLCULO DE LA ZONA DE PROTECCIÓN ABSOLUTA
BACTERIOLÓGICA DEL POZO LA GUÁCIMA (97-2), RÍO SEGUNDO DE ALAJUELA.

Elaboró: Geól. Carlos David Araya Quirós

Agosto, 2017.

ESTUDIO HIDROGEOLÓGICO: CÁLCULO DE LA ZONA DE PROTECCIÓN ABSOLUTA BACTERIOLÓGICA DEL POZO LA GUÁCIMA, RÍO SEGUNDO DE ALAJUELA.

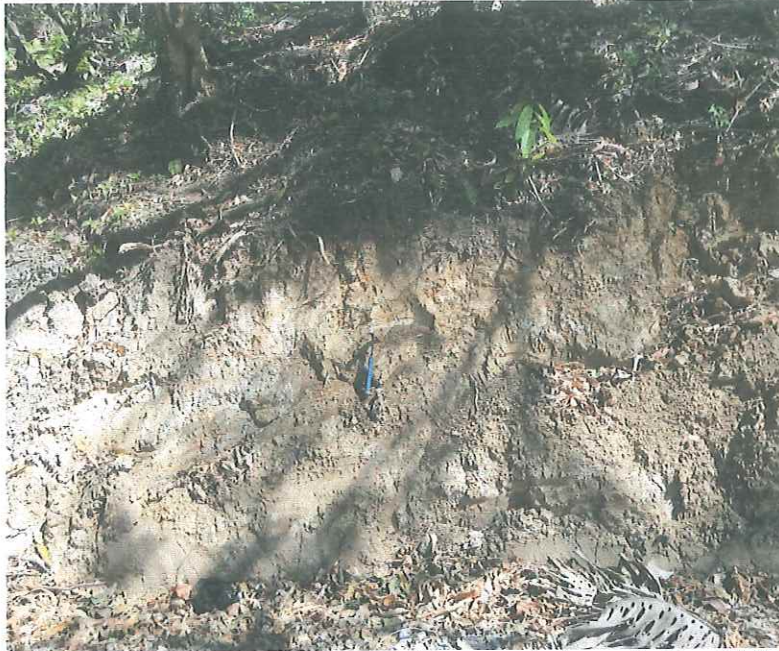
Fotografía 1: Afloramiento de tobas asociadas a la Fm. Tiribí, coordenadas 515569 E/219865 N.

Estas tobas se encuentran subyaciendo a las rocas de la formación Barva, específicamente a las lavas del miembro Bermúdez. Por encima de estas tobas se presentan diferentes flujos de agua subterránea o Nacientes (Fotografía 2), los cuales se han asociado al Miembro Bermúdez (Zuñiga, M., 2014).

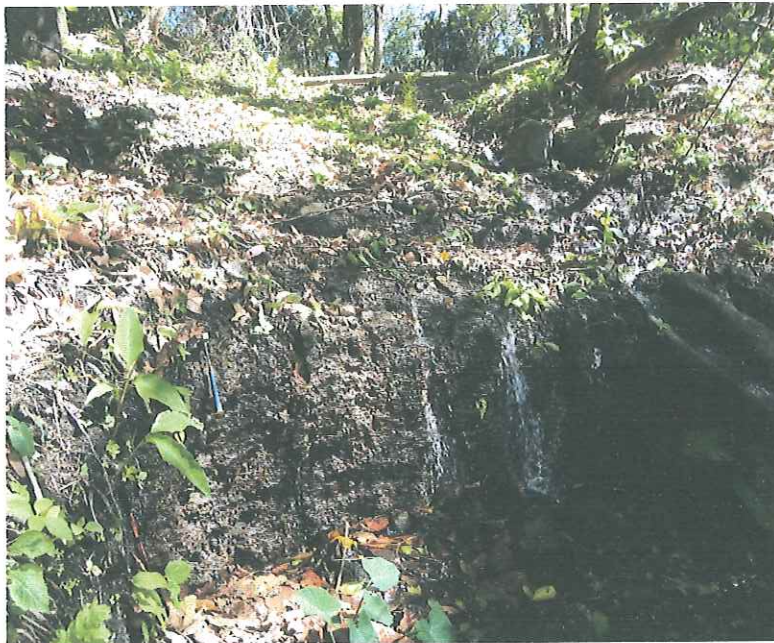
Fotografía 2: Flujos de agua subterránea aflorando en el contacto entre las rocas del Miembro Bermúdez y la formación Tiribí

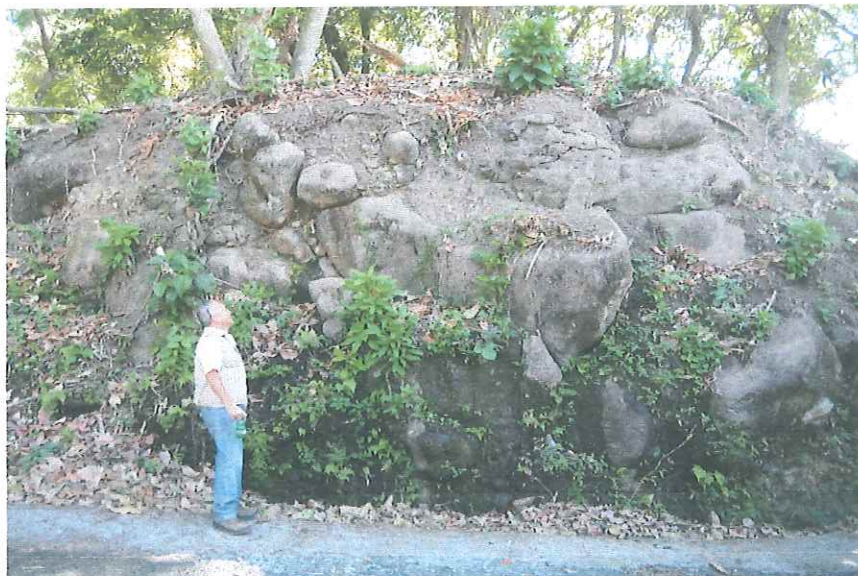
Fotografía 3: Afloramiento lavas blocosas del Miembro Bermudez, coordenadas 515513 E/219895 N.

Afloramientos de estas lavas se ubican en la finca Katadín en las coordenadas 515513 E/ 219895 N (Fotografía 3), donde se describen como lavas blocosas de tipo andesítico, cuyos bloques presentan dimensiones de hasta 2 metros de diámetro, redondeados, sanos y muy resistentes al fracturamiento (Zuñiga, M., 2014).

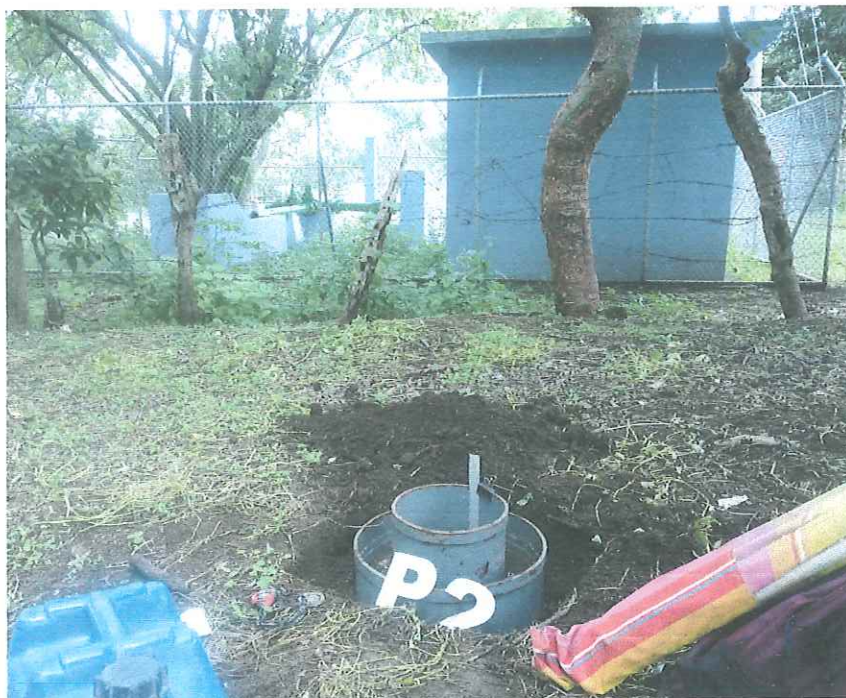
Fotografía 4: Prueba de infiltración (P-2), coordenadas 515459 E/220052 N

De acuerdo con las condiciones del medio, en cuanto a la uniformidad del mismo, se considero suficiente la ejecución de una única prueba de infiltración (Fotografía 4), la cual se realizó en las coordenadas 515459 E/220052N, obteniéndose un valor de infiltración igual a 2,848 m/d, considerándose este un valor representativo para el medio.
