INSTITUTO COSTARRICENSE DE ACUEDUCTOS Y ALCANTARILLADOS
 -UEN DE GESTIÓN AMBIENTAL DEL RECURSO HÍDRICO
 ÁREA FUNCIONAL DE HIDROGEOLOGÍA

ESTUDIO HIDROGEOLÓGICO

DETERMINACIÓN DE LA ZONA DE PROTECCIÓN ABSOLUTA BACTERIOLÓGICA DEL
 POZO BARBUDAL (COOPESOL), LOCALIZADO EN COLORADO DE ABANGARES,
 GUANACASTE.

Abril, 2020

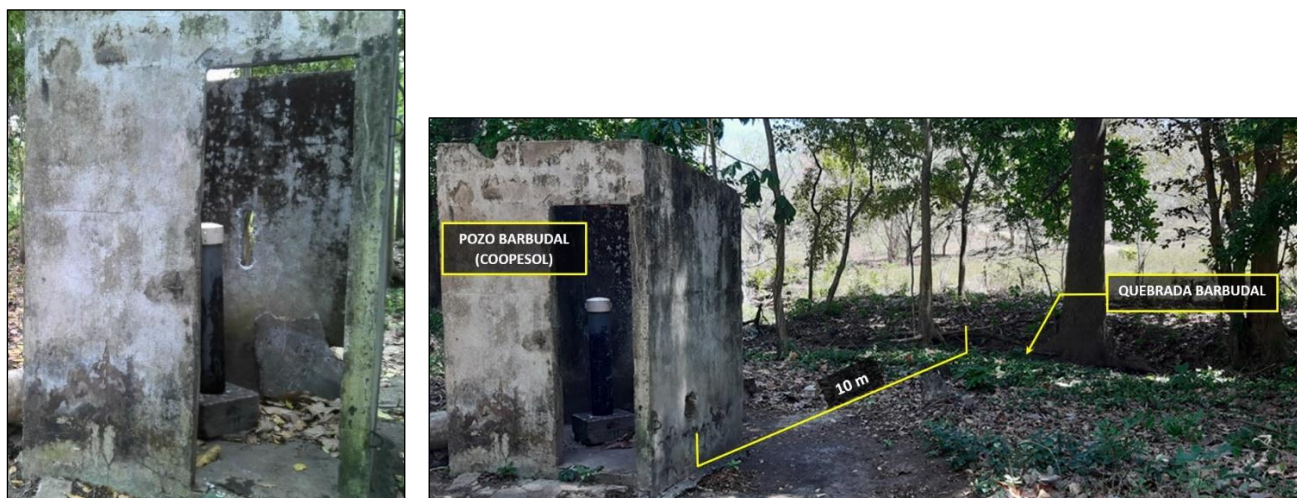
Fotografía 1. Ubicación del pozo Barbudal (propiedad de Coopesol) localizado en el sector de Colorado de Abangares, Guanacaste. (Coordenadas: 243132 N y 415423 E)

Como se mencionó anteriormente, el pozo de Barbudal, propiedad de Coopesol y que se pretende donar al AyA, se localiza junto al camino principal de la comunidad de Barbudal, en un terreno de topografía plana, a una distancia de 10 m, de la Quebrada Barbudal, sobre la margen izquierda (fotografía 2), que al momento de la visita cuenta con un flujo de agua mínimo. Además, se ubica a unos 200 m de distancia del pozo del AyA (pozo P-1) ubicado en esa misma comunidad y que permanece en constante funcionamiento. Tal y como se muestra en la fotografía 1, en este momento el pozo en estudio consiste sólo en un brocal con tapa, sin equipo.

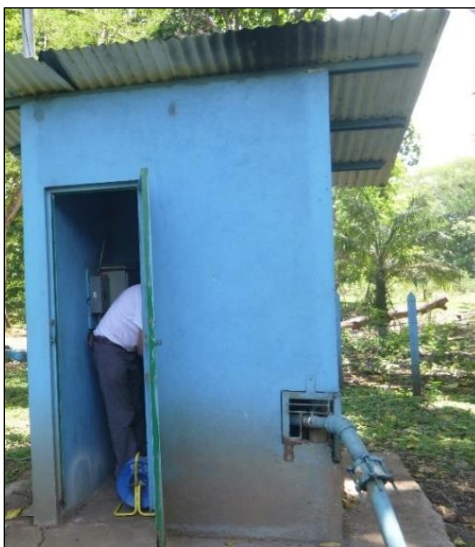
Fotografía 3. Pozo P-1: AyA Barbudal, localizado en la comunidad de Barbudal, a 200 m del pozo en estudio y que permanece en constante funcionamiento (Coordenadas: 243 116 N y 415 231E)

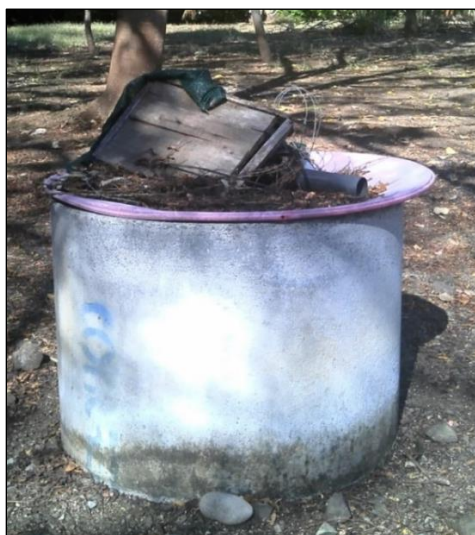
Fotografía 4. Pozo excavado localizado a unos 50 m del pozo en estudio en una propiedad privada (Coordenadas: 243 153 N y 415 376 E)

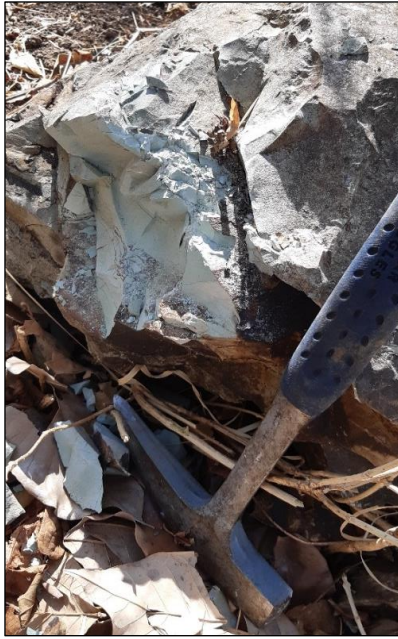
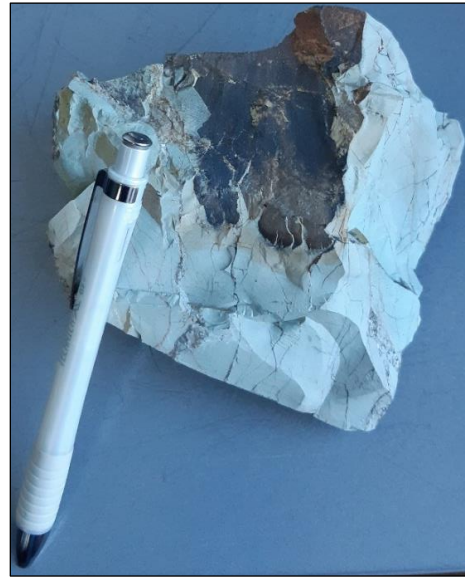
**Fotografía 5: Lutitas silíceas color verde incluidas en la Formación Berrugate.
(Coordenadas: 415 294 E y 243 444N)**

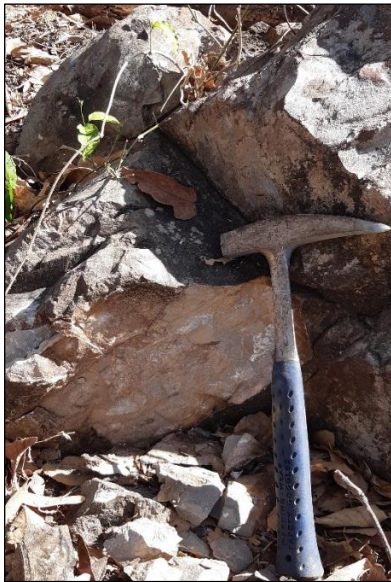
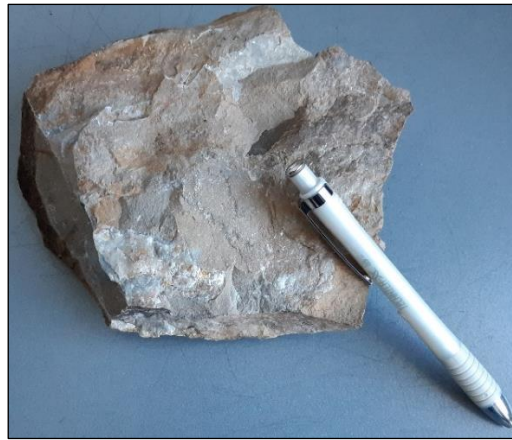
**Fotografía 6: Areniscas medias calcáreas incluidas en la Formación Berrugate.
(Coordenadas: 414 964 E y 243 689 N)**

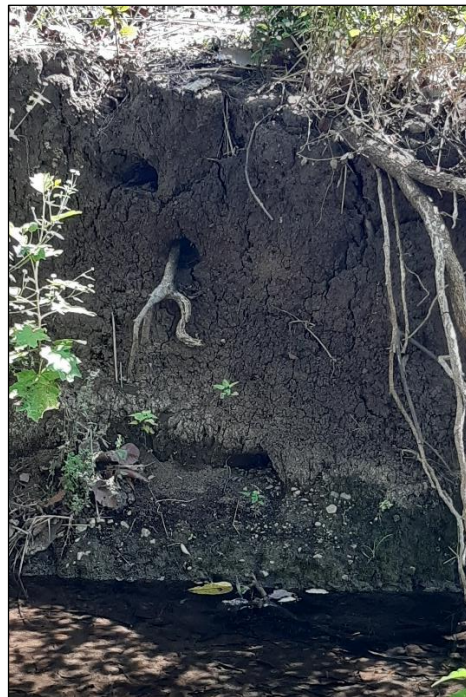
**Fotografía 8: Depósito aluvional fino a lo largo de la Quebrada Barbudal.
(Coordenadas: 243 115 N y 415 416 E)**

Consisten en los depósitos de arcillas, arenas finas hasta gruesas y en menos cantidad gravas que son arrastradas y depositadas a lo largo de la Quebrada Barbudal y sus alrededores. Consiste en un depósito, de color oscuro limo arenoso hasta arcilloso con clastos de tamaño milimétrico y de poco espesor, con máximo visible de 1.5 m. (Fotografía 8)

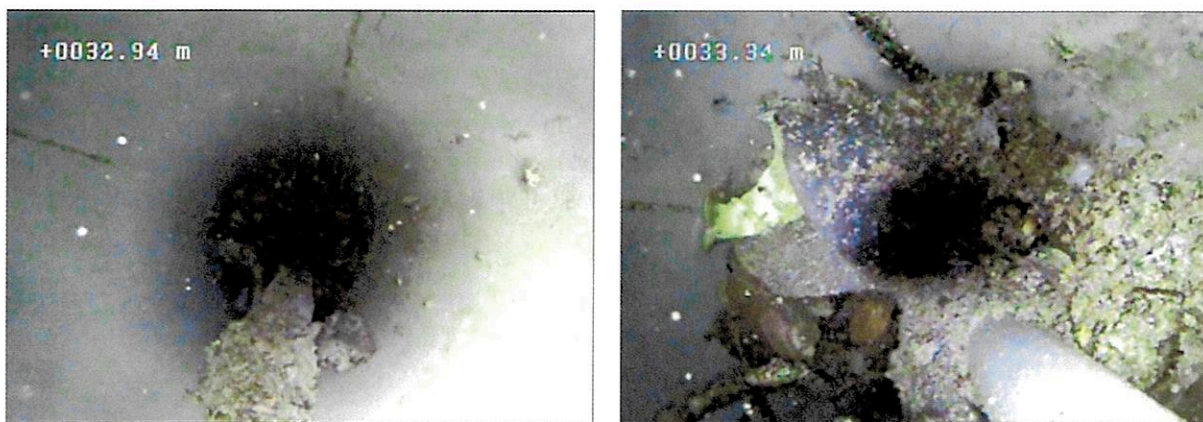
Fotografías 9-10: Ambas fotografías evidencian la acumulación de materiales en el interior del pozo, materiales que no permiten continuar con el descenso del equipo de filmación.

La filmación alcanzó la profundidad final de 33,43 m, esto por cuanto al fondo del pozo se presenta una acumulación de materiales los cuales imposibilitan continuar con el descenso del equipo, ver fotografías 9-10. Al considerar que el pozo presenta una profundidad de 35 m (dato presentado en el informe técnico aportado) se calcula un relleno de materiales en el fondo del pozo aproximado a los 1,6 m.

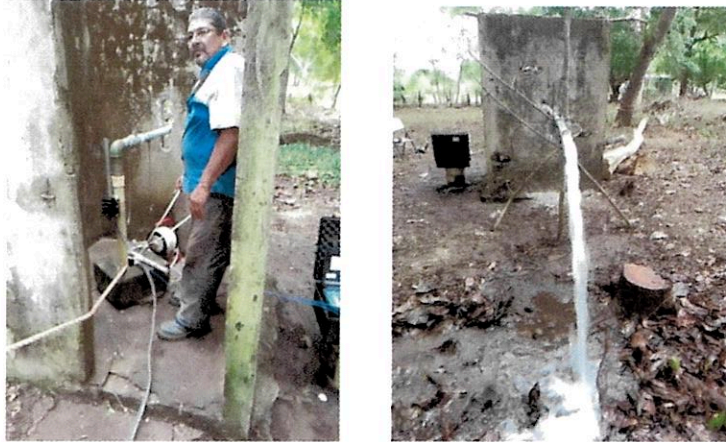
Fotografías 11-12: A la izquierda se muestra la instalación del equipo de bombeo sumergible, a la derecha el caudal de extracción empelado durante la prueba de bombeo a caudal constante (7,4 L/s).

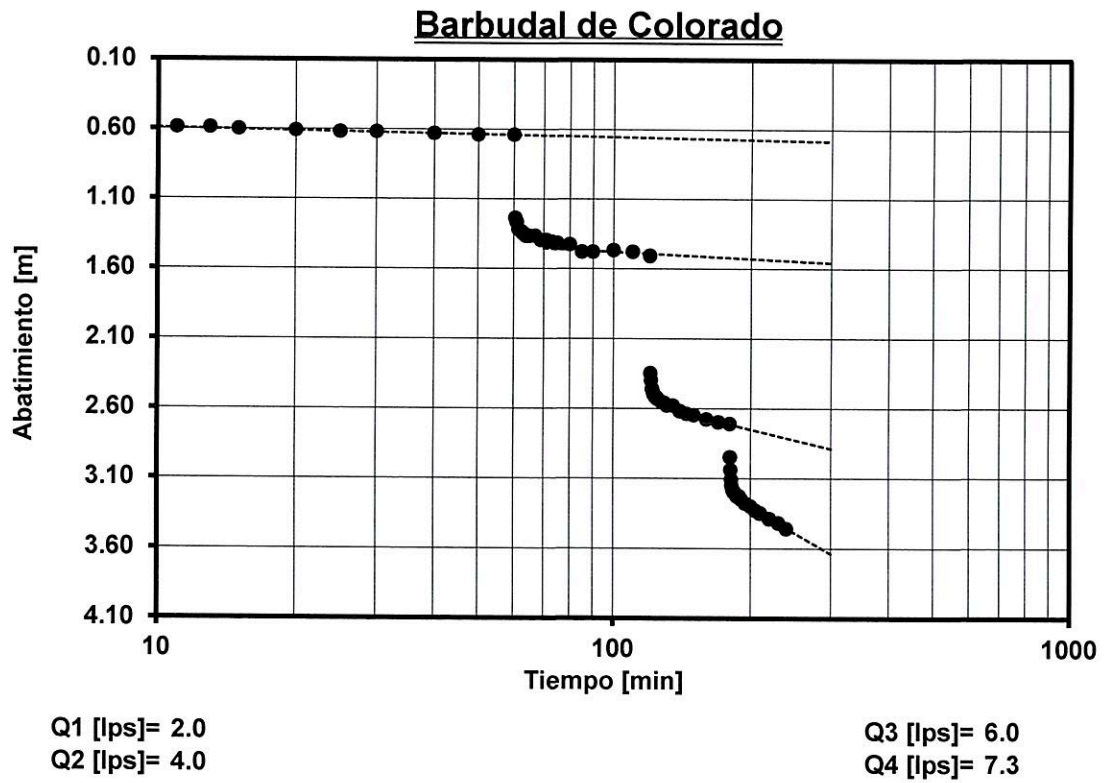
Fig -1 Prueba a caudal variable, extrapolando cada etapa a 300 minutos

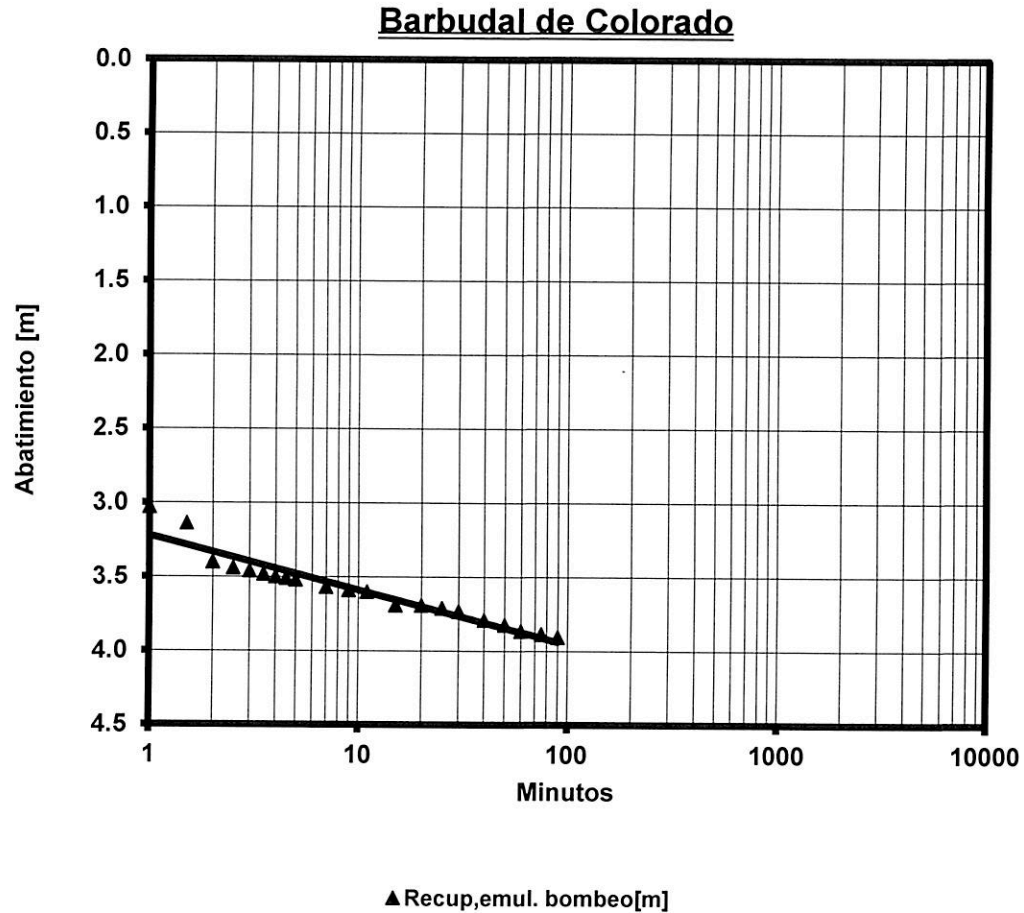
T [m²/día] = 318.71
S = 4.07E-03

Recuperación [%] = 93
Q [lps] = 7.40
