**INFORME DE LA CONTRATACION DIRECTA
No 2016CDS-00018-PRI, AYA**

**“Definición zona de protección Bacteriológica, Pozo
Tempate – Santa Cruz, Guanacaste”**

Julio, 2016

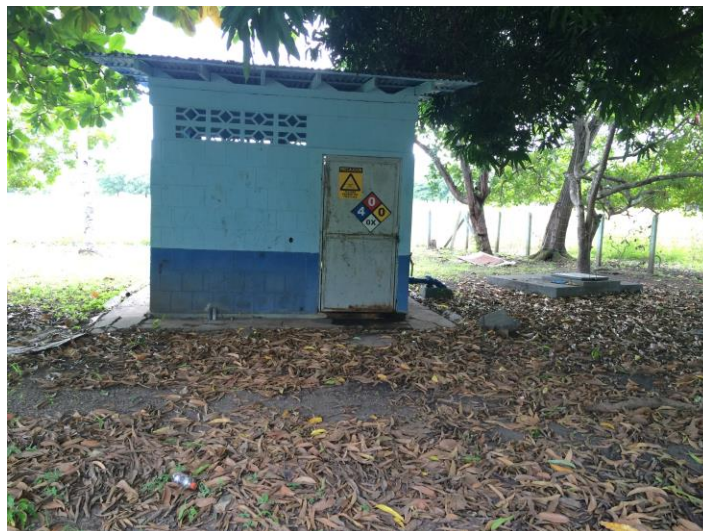
Fotografía 1: Pozo Tempate, BE-385 (coordenadas 266212 N – 348165 Este, Lambert Norte)

Durante la visita de reconocimiento, se observó que el pozo de Tempate está conectado a la red de distribución del AyA de la zona y está funcionando. El pozo posee casetilla de seguridad en concreto con su respectiva puerta en metal con candado, techo de protección y base en concreto.

El estudio hidrogeológico realizado comprende la definición de la zona de protección del pozo ubicado en la zona de Tempate, Santa Cruz, Guanacaste, Fotografía 1 y Fotografía 2.

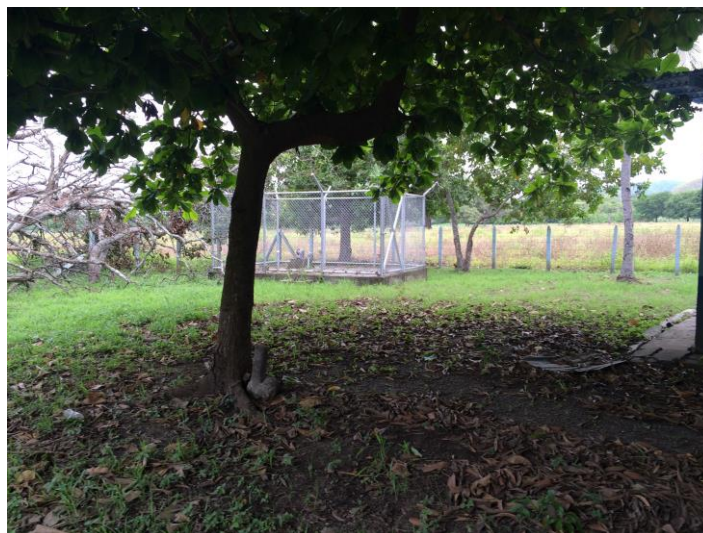
Fotografía 3: Topografía aledaña al pozo Tempate BE-385. A la izquierda de la fotografía se muestra el pozo BE-2 (266212 latitud – 3481659 longitud, coordenadas Lambert Norte)

En el sitio donde se encuentra el pozo de Tempate (BE-385) se observa topografía plana, no hay presencia de fracturas, fallas; como tampoco se observaron afloramientos, Figura 5. La Fotografía 3 muestra la topografía aledaña de la zona donde se encuentra el pozo, asociada a Depósitos Aluviales. La Fotografía 4 muestra los Depósitos Aluviales en el río Tempate donde se observan arenas y gravas asociadas a la Denostación Aluvial.

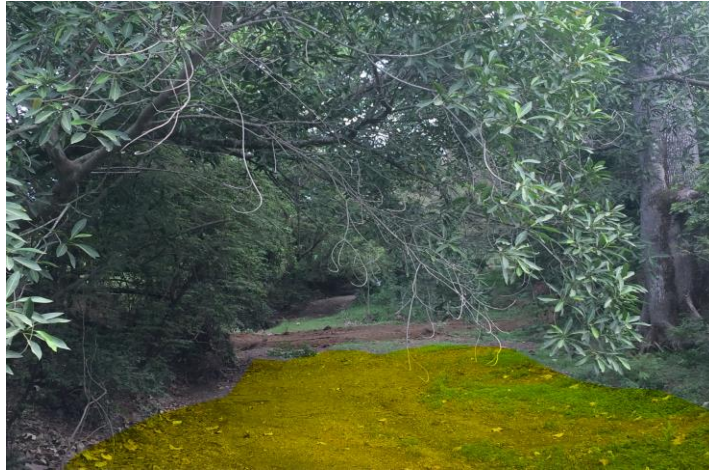
Fotografía 4: Depósitos Aluviales (color amarillo en fotografía) río Tempate (coordenadas 266459 latitud - 347850 longitud, Lambert Norte)

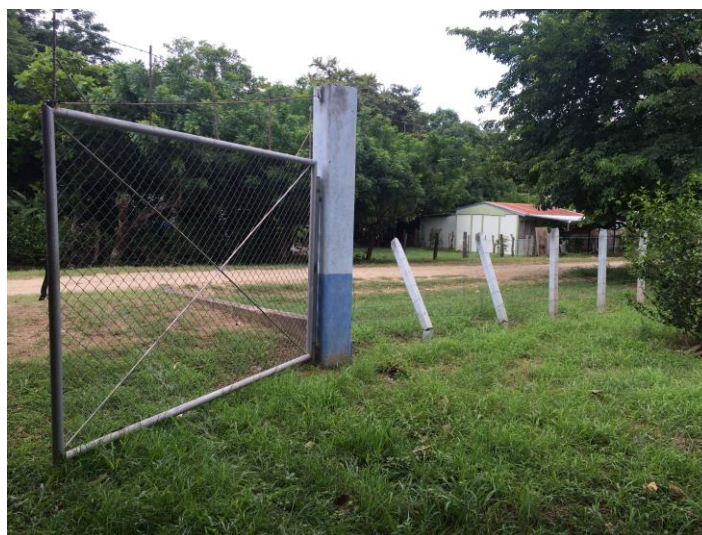
Fotografía 5: Entrada de acceso a pozo Tempate, (coordenadas 266220 latitud – 348160 longitud, Lambert Norte)

La Fotografía 5 muestra el estado actual del acceso al pozo Tempate, el cual como ya se indicó se encuentra conectado a la red de distribución del AyA.

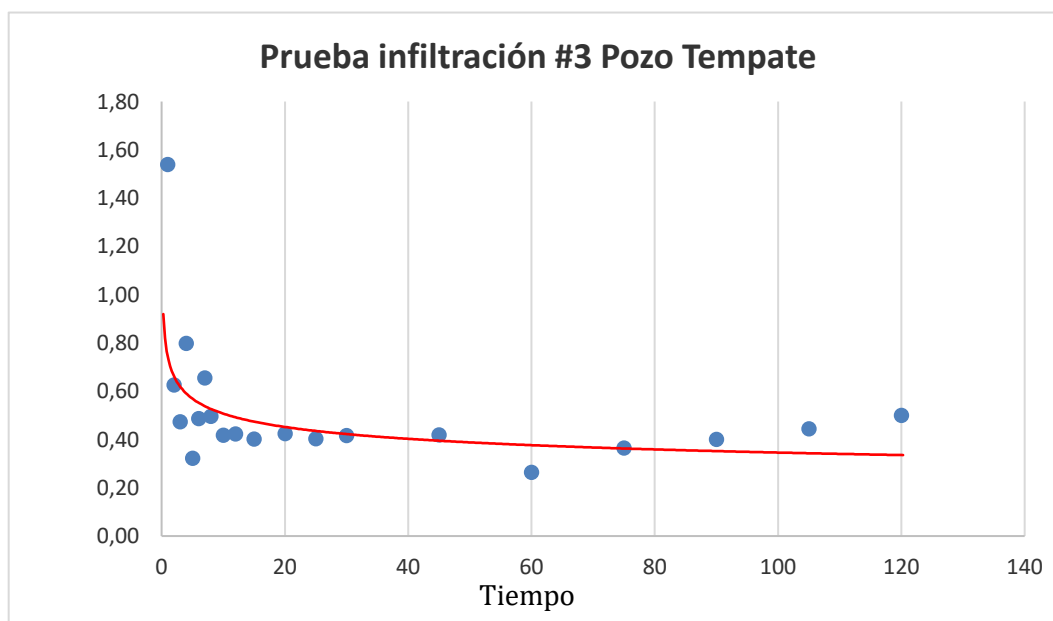
PRUEBA DE PORCHET			
Tipo aprovechamiento:	Pozo	Fecha:	13/7/2016
No:	#3	Hora:	10,49am
Ubicación:	Tempate		
Coordenadas:	01151908 / 00312211		
TIEMPO (min)	LECTURA (cm)	K (cm/min)	K (m/día)
0	36,00		
1	35,00	0,11	1,54
2	34,60	0,04	0,63
3	34,30	0,03	0,47
4	33,80	0,06	0,80
5	33,60	0,02	0,32
6	33,30	0,03	0,49
7	32,90	0,05	0,66
8	32,60	0,03	0,50
10	32,10	0,03	0,42
12	31,60	0,03	0,42
15	30,90	0,03	0,40
20	29,70	0,03	0,43
25	28,60	0,03	0,40
30	27,50	0,03	0,42
45	24,40	0,03	0,42
60	22,60	0,02	0,26
75	20,30	0,03	0,37
90	18,00	0,03	0,40
105	15,70	0,03	0,45
120	13,40	0,03	0,50
Radio de excavación =		8,5
