UNIDAD DE GESTIÓN AMBIENTAL DEL RECURSO HÍDRICO

PROTOCOLO DE GEOLOGÍA

PROYECTO DE SUSTITUCIÓN DE FUENTES DE ABASTECIMIENTO EN LA CIUDAD DE CAÑAS

Elaboró: Geól. Carlos David Araya Quirós

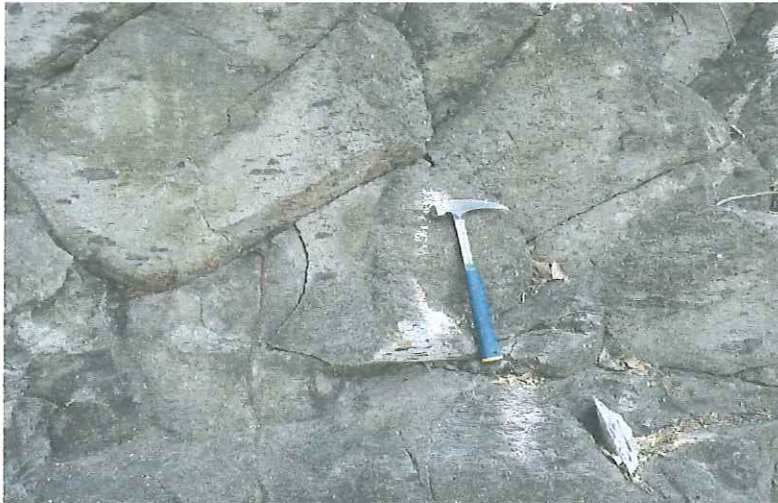
**Fotografía 1: Afloramiento de secuencia de ignimbritas de la subunidad de flujos soldados Río Santa Rosa, coordenadas 418021 E/272181 N.**

Esta unidad se encuentra aflorando hacia el sector noreste del área de estudio, específicamente en los márgenes del río Santa Rosa. Corresponde con una secuencia de ignimbritas soldadas de color grisáceo a blancuzco, con presencia de algunos clastos de composición ígnea inmersos en una matriz grisácea. Esta secuencia ignimbrítica se caracteriza por presentar numerosos fiammes con formas alargadas y de tamaño centimétrico con una longitud máxima de hasta 2, 5 cm.

La roca en general se muestra con un bajo a moderado grado de alteración con numerosos planos de fractura generando la caída y acumulación de bloques ignimbríticos al pie del afloramiento.

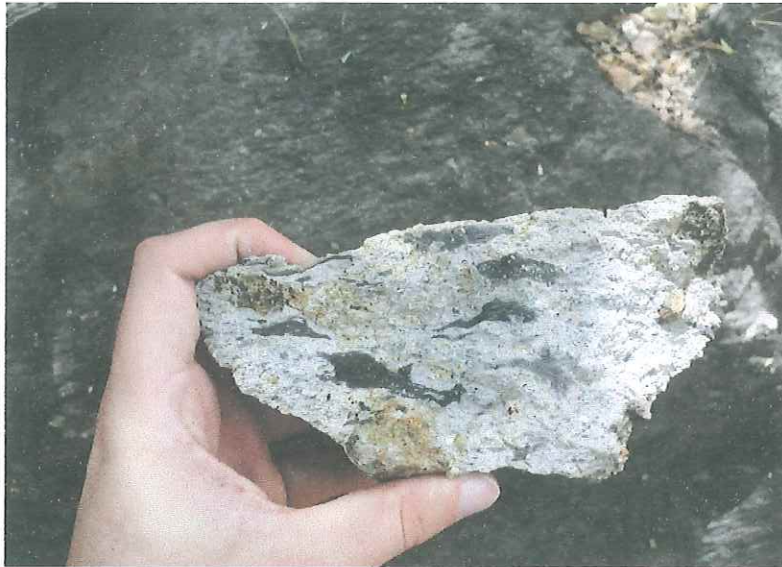
**Fotografía 2: Ignimbrita con fiammes asociada a la subunidad de flujos soldados Río Santa Rosa, coordenadas 418021 E/272181 N.**

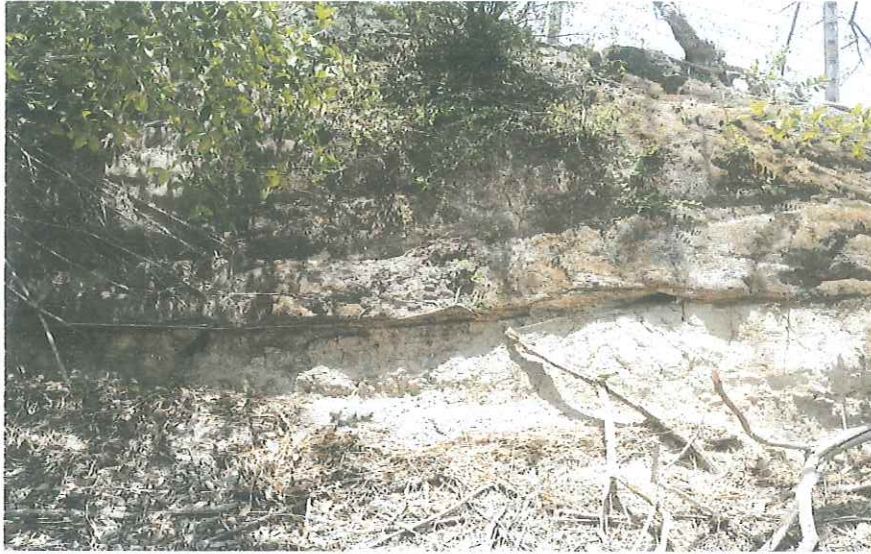
**Fotografía 3: Afloramiento de flujo de pómez en las coordenadas 417382 E/271382 N.**

Se encuentra distribuida a lo largo del extremo noreste del área de estudio. Corresponde con una secuencia de roca poco consolidada, con presencia de manera abundante de clastos de pómez con diámetros que oscilan entre los 2 y 5 mm de diámetro, con presencia de materia orgánica (troncos calcinados) inmersos en una matriz fina de color morado pálido a rosado, con una alta porosidad y con presencia de pequeños fragmentos líticos. Su color varía según su grado de alteración presentándose con tonos más claros cuando presentan con mayor grado de arcillitización Fotografía 3.

La roca en general se presenta con un considerable grado de alteración, correspondiendo con un material de baja consistencia, de textura blanda y muy desmenuzable.

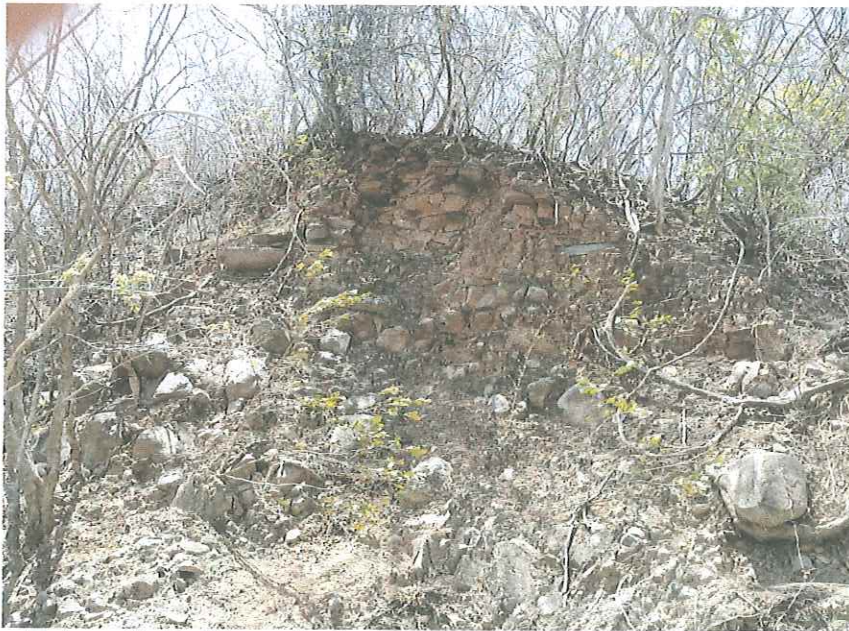
**Fotografía 5: Afloramiento de colada de lava andesítica con una estructura en forma de lajas, coordenadas 416215 E/271627 N**

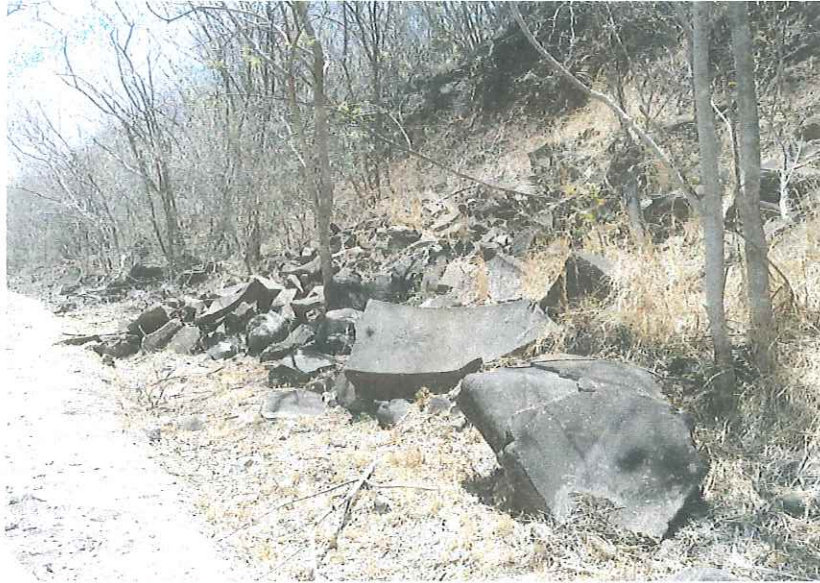
**Fotografía 6: Bloques de lava acumulados en el borde de camino, coordenadas 416340 E/271488 N**

La roca presenta un moderado a alto grado de alteración, siendo notoria la presencia de algunos minerales principalmente plagioclasas alteradas o arcillitizadas, provocando una tonalidad blanco-amarillenta en aquellos sectores donde la roca presenta mayores condiciones de alteración, esta condición de alteración aunado a la presencia de diversos planos de fractura en las lavas provocan la acumulación de bloques de lava de gran tamaño al pie del afloramiento (Fotografía 6).

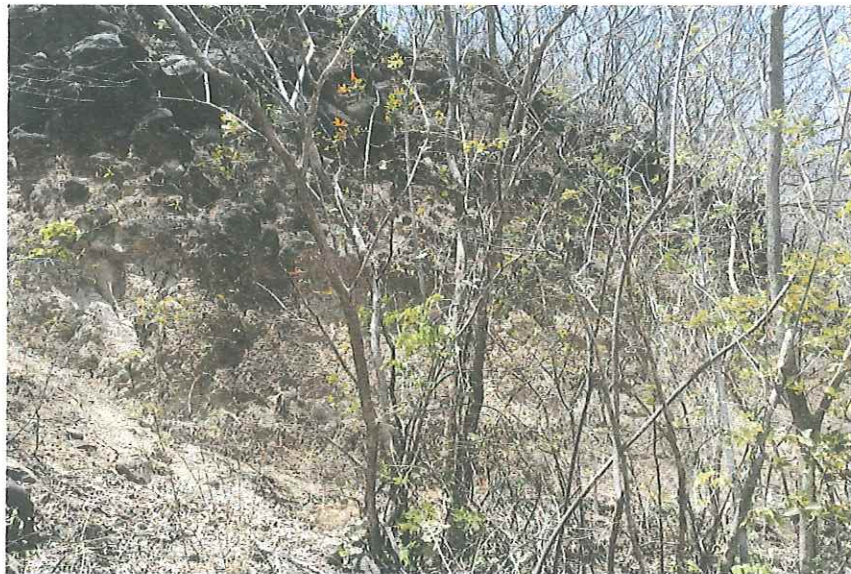
**Fotografía 7: Afloramiento de colada de lava sobreyaciendo a la subunidad de flujo de pomez Sandillal, coordenadas 416847 E/271382 N.**

Esta secuencia de lavas se encuentra sobreyaciendo al flujo de pómez de Sandillal tal y como se aprecia en la (Fotografía 7). En general esta unidad se encuentra aflorando en las partes altas del cerro ubicado al sur del embalse Sandillal, en las cercanías del sitio propuesto para la construcción de la planata de tratamiento del proyecto, lugar en el cual se observa la presencia de numerosos bloques de lava de tamaños decimétricos a métricos y con formas subangulares.

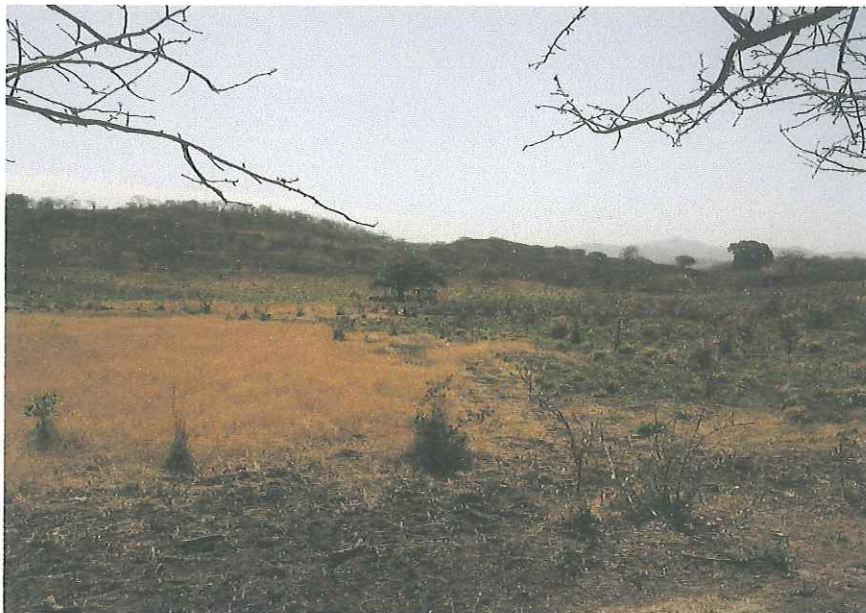
***Fotografía 8: Vista panorámica de la Unidad geomorfológica de Laderas Denudacionales de Moderada Pendiente, manifestada por la fila de lomas observadas al fondo de la imagen, coordenadas 415386 E/ 270549 N***

La pendiente del terreno para esta unidad en general se considera como moderada, con inclinaciones que predominantemente oscilan entre los 10 y 20°, alcanzando puntualmente valores máximos de inclinación de hasta 30°, como es el caso de los cerros ubicados en las cercanías del embalse de Sandillal. Esta unidad geomorfológica se encuentra asociada geológicamente con las rocas de la formación Bagaces.

El drenaje asociado a esta unidad geomorfológica es de tipo paralelo con una dirección predominante hacia el oeste, siendo el río Santa Rosa el principal cuerpo fluvial asociado a esta unidad.

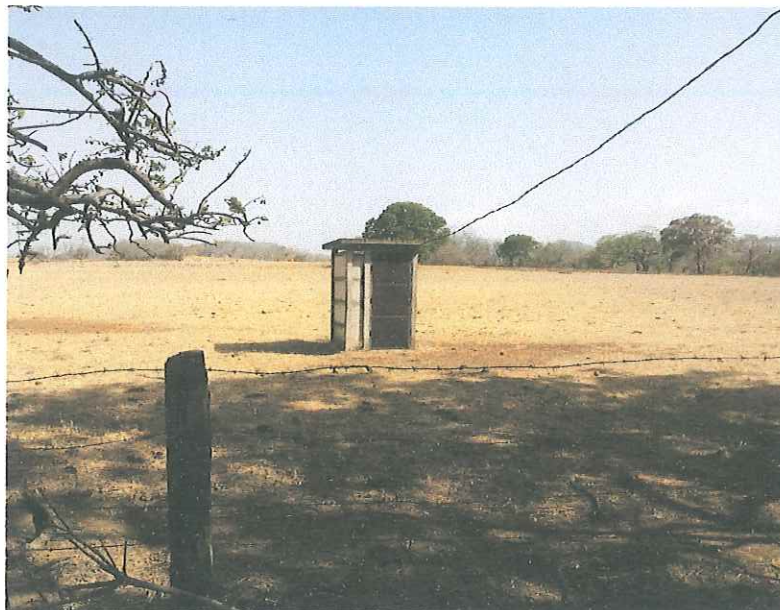
**Fotografía 9: Vista panorámica de la Unidad de Planicie Aluvial, coordenadas 415161 E/270931 N**

Geológicamente esta unidad se encuentra compuesta por materiales de origen aluvial, principalmente arenas, gravas y limos que han sido transportados y depósitosados por la acción de los principales cuerpos fluviales de la región, generando una amplia zona de planicie aluvial de aproximadamente unos 58 ,7 km<sup>2</sup>.

El drenaje asociado a esta unidad es de tipo dendrítico, siendo los ríos Tenorio, Corobicí y Cañas los principales afluentes de la zona. Esta unidad geomorfológica reviste una gran importancia desde el punto de vista del proyecto pues es sobre ella donde se ubicará gran parte de la red de distribución o tubería del mismo, abarcando prácticamente la totalidad de la parte sur y central del trazado propuesto para dicha red.

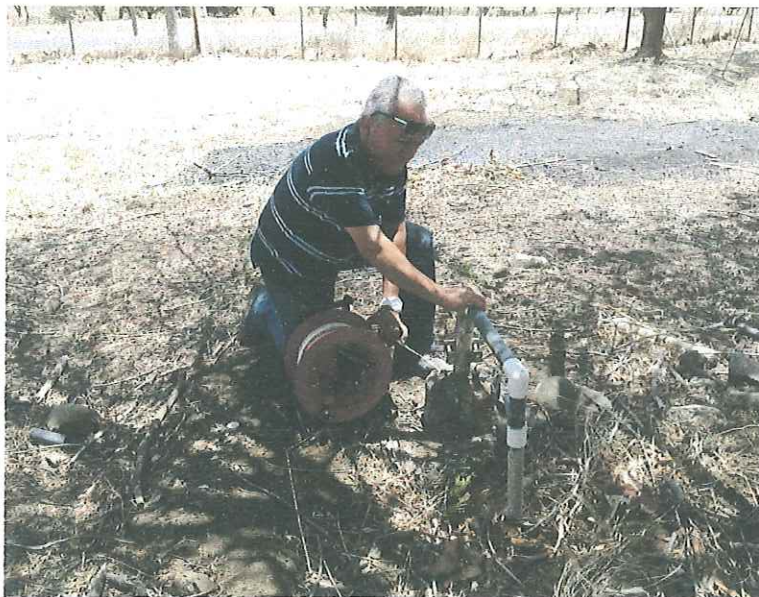
**Fotografía 10: Medición de nivel de agua en pozos perforado (Pozo 6), coordenadas 414543 E/267267 N.**
