INFORME DE LA CONTRATACIÓN DIRECTA

N° 2015 CDS-00021-PRI, AYA

PARA LA DEFINICIÓN DE LA ZONA DE PROTECCIÓN DEL

POZO CN-726 (TRANCAS N° 2) UBICADO EN

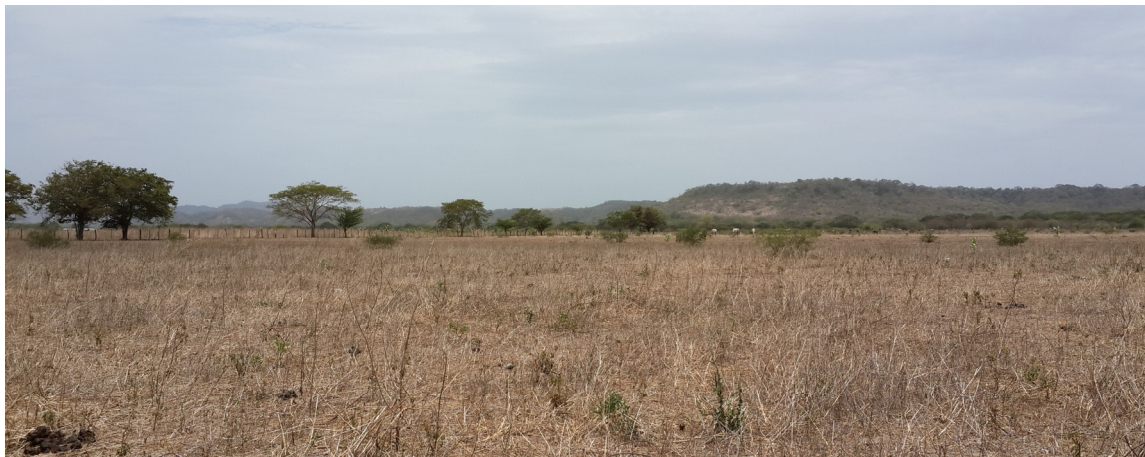
Fotografía 1. El escarpe de la Falla Tempisque, al fondo, visto desde el sitio del pozo CN-726 (TRANCAS N° 2).

La Falla Tempisque del Sistema de Falla Los Chanchos (Fotografía 1) se encuentra unos 2 km al oeste del sitio del pozo, está orientada NE, está mapeada por CNE (2000 a), un poco diferente a la de Denyer et al. (2003) y Denyer & Alvarado (2007), y su mejor traza está en el mapa de Denyer et al. (2013) de la hoja Carrillo Norte. Tiene un conspicuo escarpe, con el lado SE bajando, y corta a la secuencia de rocas del Plioceno terminal - Pleistoceno Temprano de la Formación Bagaces y por tanto, estos últimos autores la consideran neotectónica, es decir, con actividad reciente.

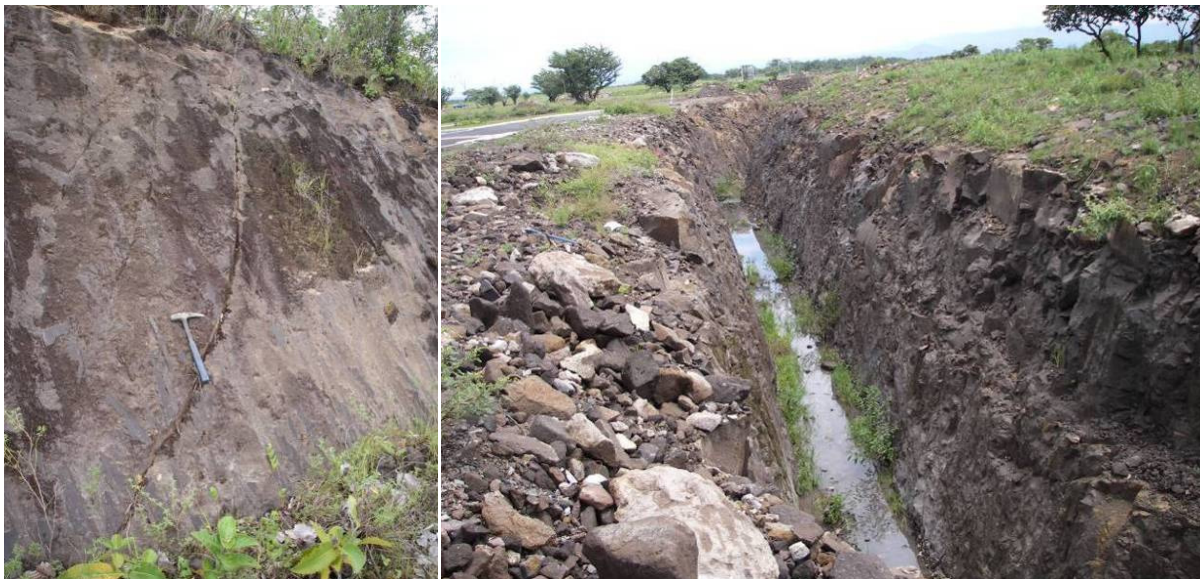
Fotografía 2. Afloramientos de la Formación Bagaces en los alrededores del Aeropuerto de Liberia (izq.: 371200E-287600N; der.: 368500E-2863000N). Son ignimbritas soldadas gris oscuro con fracturas múltiples, la mayoría por enfriamiento.

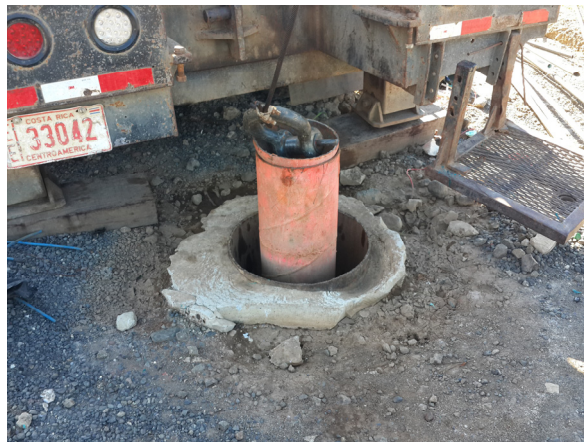
Fotografía 3. Pozo CN-726 (Trancas N° 2) 361756 E – 285255 N. Margen este de carretera.

Se puede observar el estado actual del pozo en la Fotografía 3 y Fotografía 4, donde se aprecia la base de concreto y la boca del tubo, con un diámetro de 12", el armado del pozo CN-726 se puede observar en el Anexo N° 3.

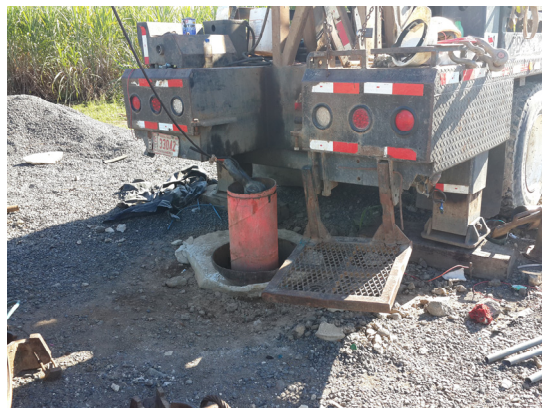
Fotografía 4. Pozo CN-726 (Trancas N° 2) 361756 E – 285255 N. Margen este de carretera.

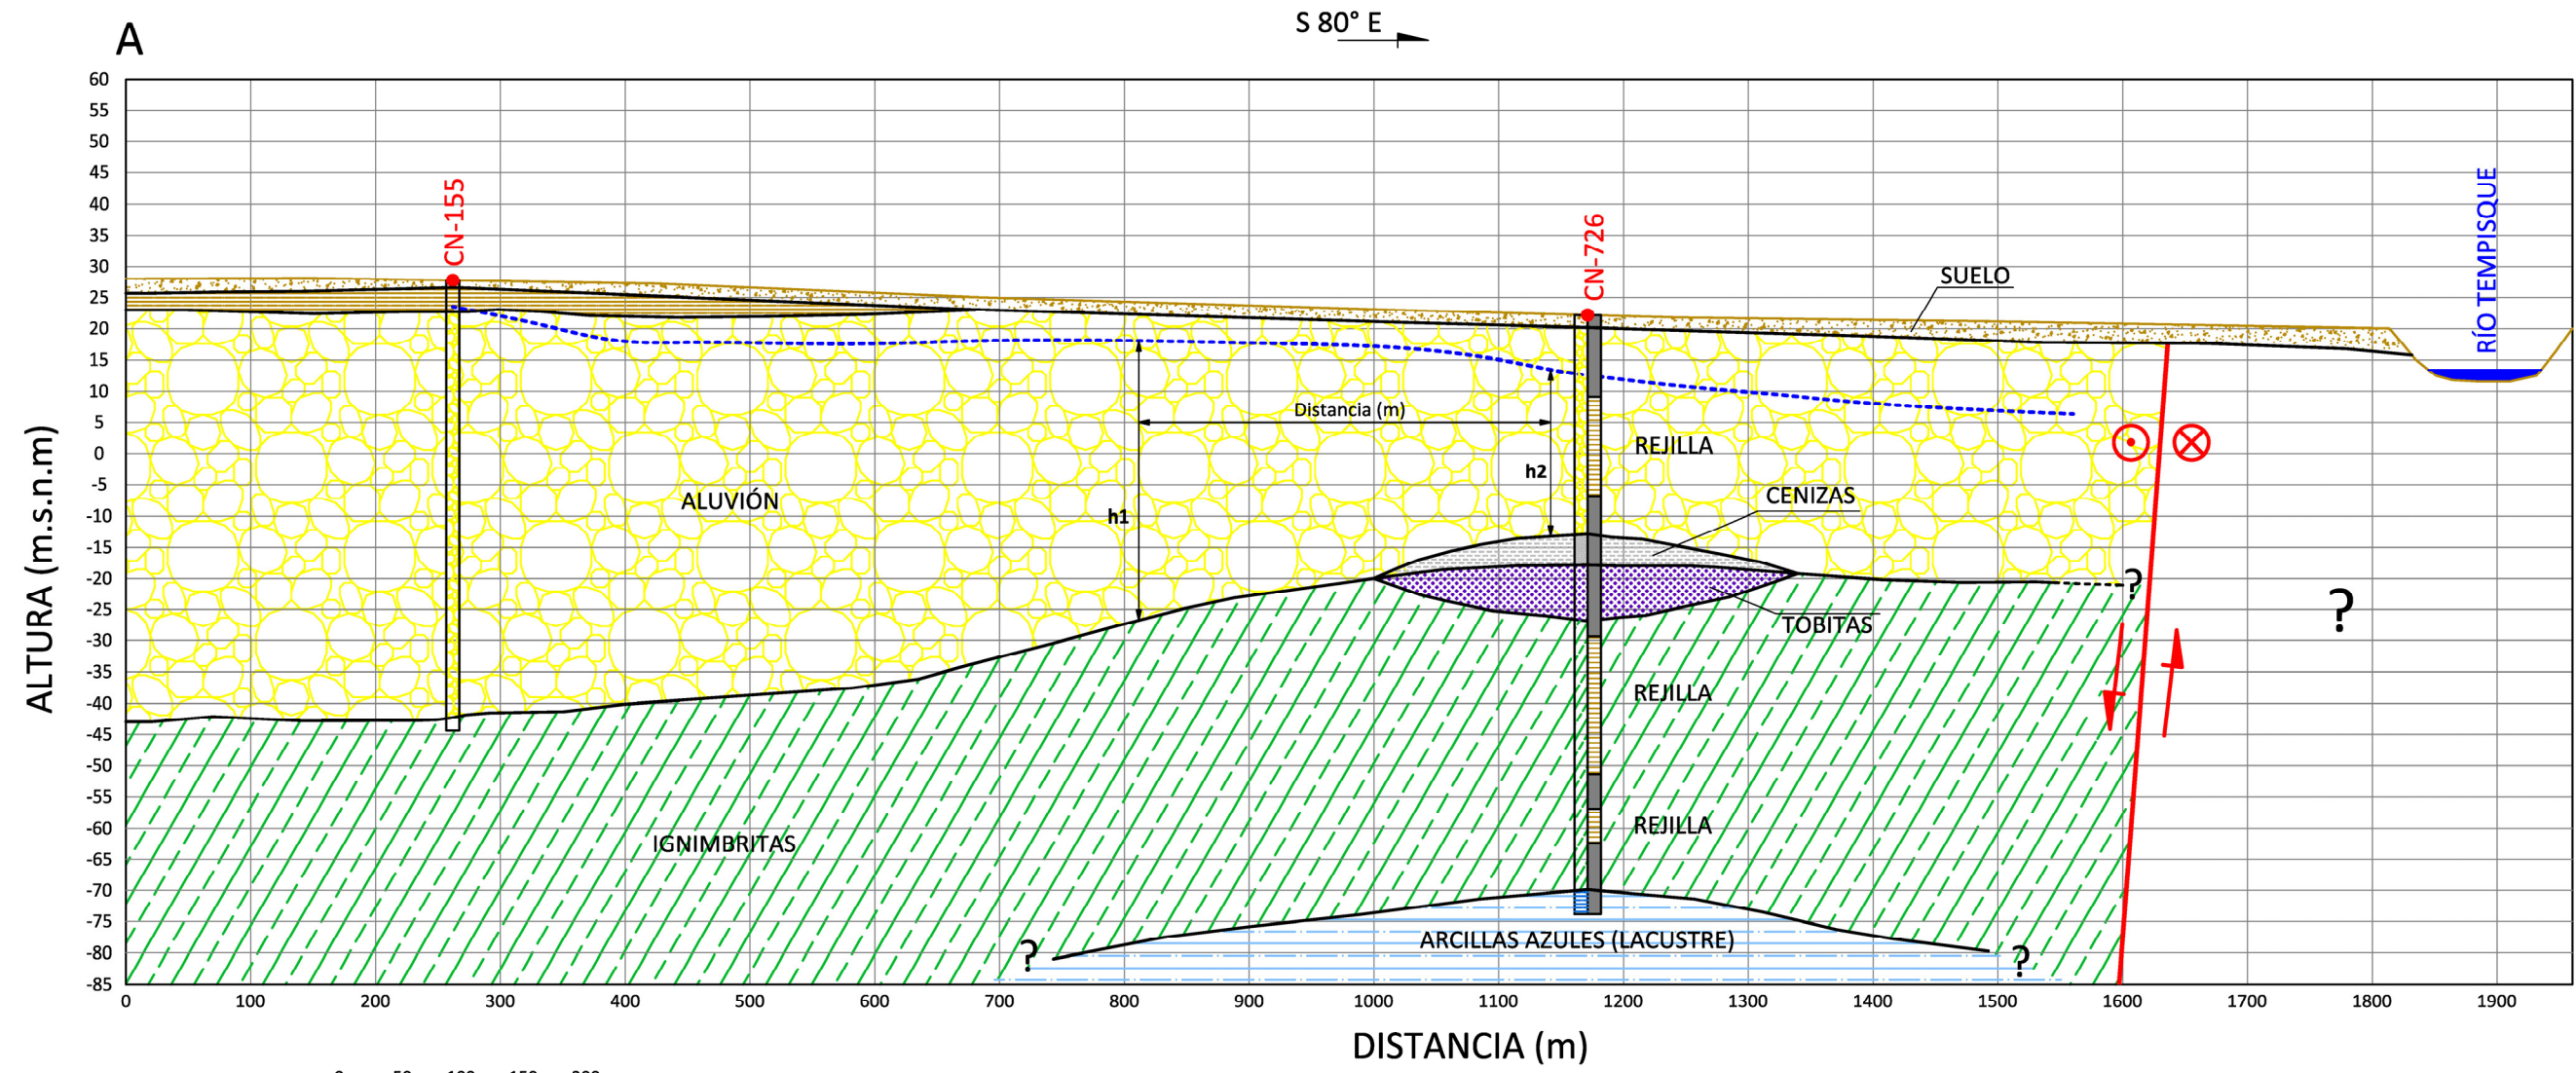
Figura 9. Perfil hidrogeológico A-A'.

PERFIL HIDROGEOLÓGICO A-A'
PAPAGAYO NORTE

Con base en ello, se elaboró el perfil hidrogeológico de la Figura 9.

En la zona donde se ubica el pozo, se identifica un acuífero albergado en depósitos aluviales que subyacen un depósito ignimbrítico que a su vez se encuentra sobre depósitos fluvio lacustres.

La gradiente hidráulica del acuífero aluvial presenta una dirección de oeste a este con una gradiente de 0,014 con descarga hacia el río Tempisque, misma que fue calculada a partir de la isofreática 9 a la 24 m.s.n.m. y con una distancia horizontal entre ellas de 1085,85 m, sobre la línea de perfil ver Figura 8 y Figura 9.

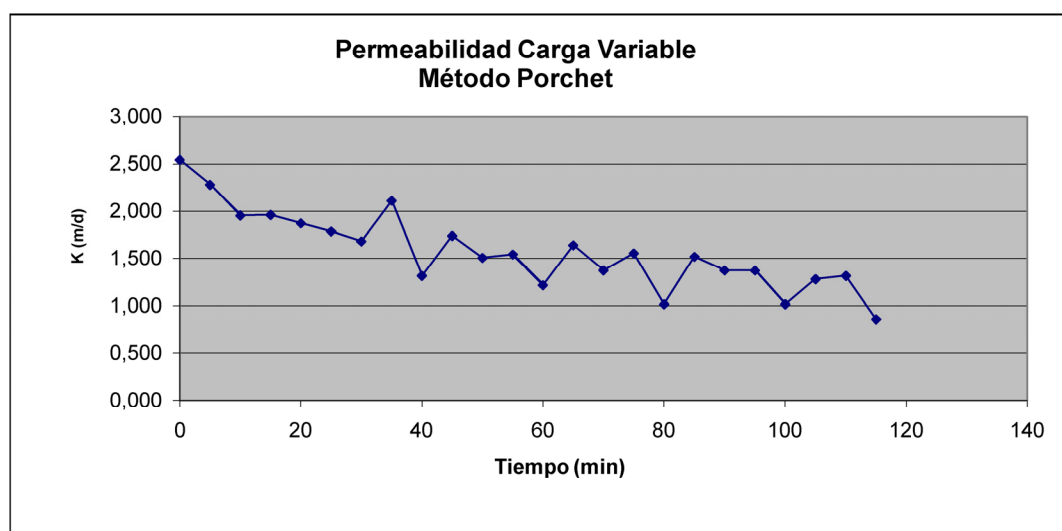
**PRUEBA DE PERMEABILIDAD # 3
AyA PAPAGAYO POZO CN-726**
