INSTITUTO COSTARRICENSE DE ACUEDUCTOS Y ALCANTARILLADOS
UEN GESTIÓN AMBIENTAL
ÁREA FUNCIONAL DE HIDROGEOLOGÍA

**ANEXO AL II PROTOCOLO DE GEOLOGÍA, PROYECTO DE AMPLIACIÓN ACUEDUCTO
CORREDORES, PUNTARENAS (PROPUESTA 2DO LOTE PLANTA POTABILIZADORA).**

ASUNTO: ANEXO AL II PROTOCOLO DE GEOLOGÍA PROYECTO AMPLIACIÓN DE ACUEDUCTO CORREDORES, PUNTARENAS. (PROPUESTA 2DO LOTE PLANTA POTABILIZADORA)

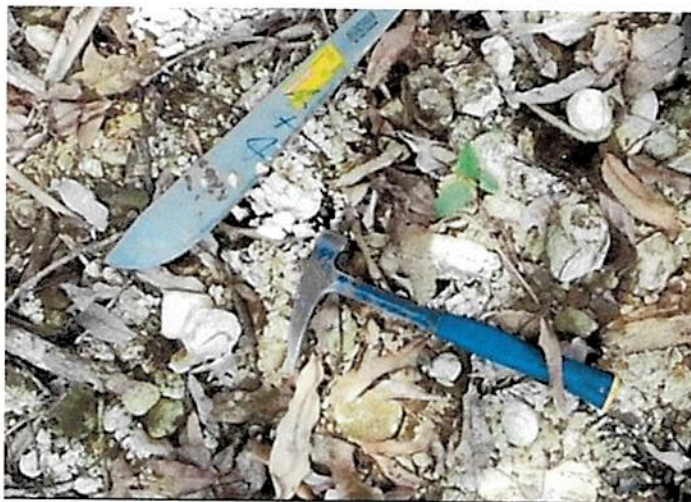
Unidad de rocas sedimentarias presentes al Este del terreno altamente fracturadas por efecto de la falla. Roca de color café-crema friable con presencia de meteorización esferoidal. Se interpreta que esta secuencia es levantada por la estructura tectónica. Los cerros localizados al Este del terreno, así como el sistema montañoso se correlacionan con esta unidad geológica.

Fotografía N°1. Fragmentos de rocas sedimentarias localizados sobre la superficie del terreno específicamente en el sector este. Se interpreta que los mismos están in situ evidenciando los primeros metros de meteorización y alteración de esta unidad.

Esta unidad se correlaciona con la formación Térraba descrita por Alvarado (et. al., 2009) como una serie de lutitas negras, areniscas calcáreas y volcarenitas, así como conglomerados finos. La edad asignada para esta formación de acuerdo con su asociación faunística es de Oligoceno superior a Mioceno inferior (Fisher, en Mora, 1979).

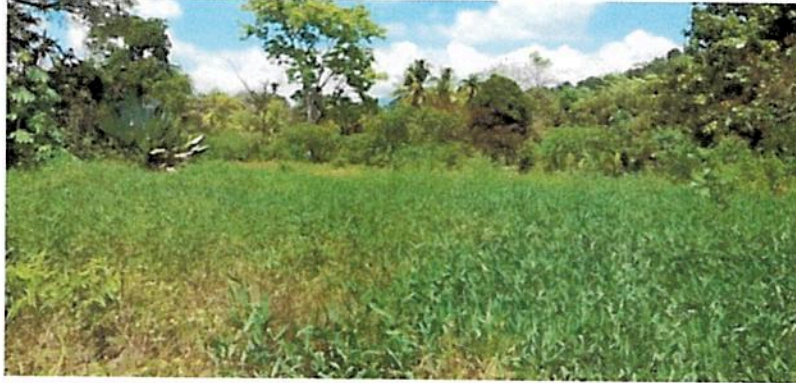
En la figura N°3 se ubica el sitio en el que se observó el nivel freático presente en el macizo rocoso compuesto por las areniscas y lutitas aflorando. Este nivel aflora en el terreno como consecuencia del cambio topográfico que ocasiona el fallamiento aunado a un posible cambio en la permeabilidad

Por la cobertura vegetal del terreno no fue posible evaluar si el afloramiento se produce de manera puntual o difusa a lo largo del trazo de la falla. En La fotografía N°3 se muestra el sitio en el que aflora el nivel freático en el terreno.

Fotografía N°3 Vista del punto en el terreno en el que aflora el nivel freático. La cobertura vegetal en el sitio es característica de la presencia de una alta humedad en el sitio.

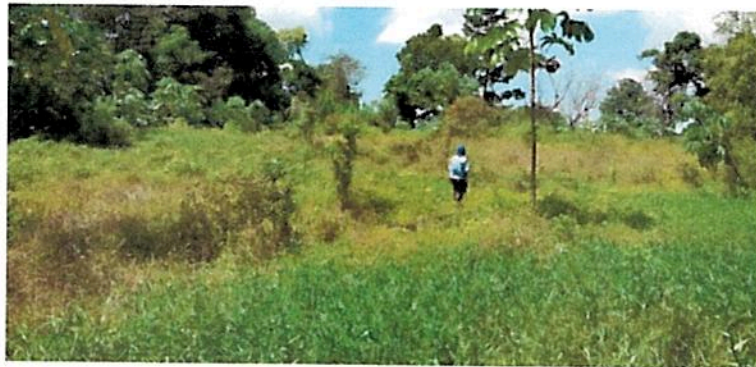
Los perfiles geológicos de las figuras N° 4 y 5 muestra la depresión topográfica presente en el terreno analizado, esta depresión se asocia con la zona de deformación de la falla que regionalmente corresponde con una silla de falla. Por otro al oeste de la propiedad se presenta un alto topográfico asociado con parte del cerro aislado. (Fotografía N°4)

Fotografía N°4 Alto topográfico al oeste de la propiedad asociado a parte de cerro aislado.

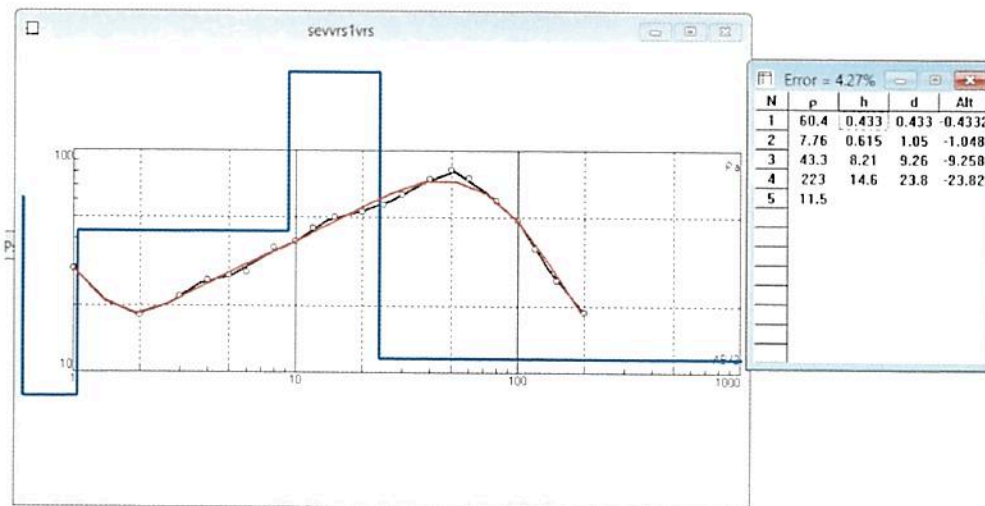
El SEVI elaborado al Este de la propiedad evidencia principalmente resistividades inferiores a los $100 \Omega \cdot m$ correlacionados con la unidad de areniscas y lutitas. El resultado puede ser observado en la figura N°7 las diferentes variaciones de resistividad observadas se relacionan con el mismo macizo sedimentario por lo que no se detalla un análisis de las posibles capas identificadas.

Figura N°7 Resultados de SEVI. Nótese las resistividades inferiores a los $100 \Omega \cdot m$.

Al ser tan diferentes los valores de resistividad obtenidos en ambos sondeos es posible concluir que efectivamente existe una estructura tectónica importante en el terreno analizado que pone en contacto dos litologías diferentes.
